**RELATÓRIO TÉCNICO DE FISCALIZAÇÃO DO SAMAE DE DOUTOR
ULYSSES**

Para tanto, no dia 19 de fevereiro de 2020, realizou-se vistoria no Sistema de Abastecimento de Água, Sistema de Esgoto e na área comercial do SAMAE de Doutor Ulysses, incluindo unidades de captações, estações elevatórias, unidades de tratamento, reservatórios e laboratório.

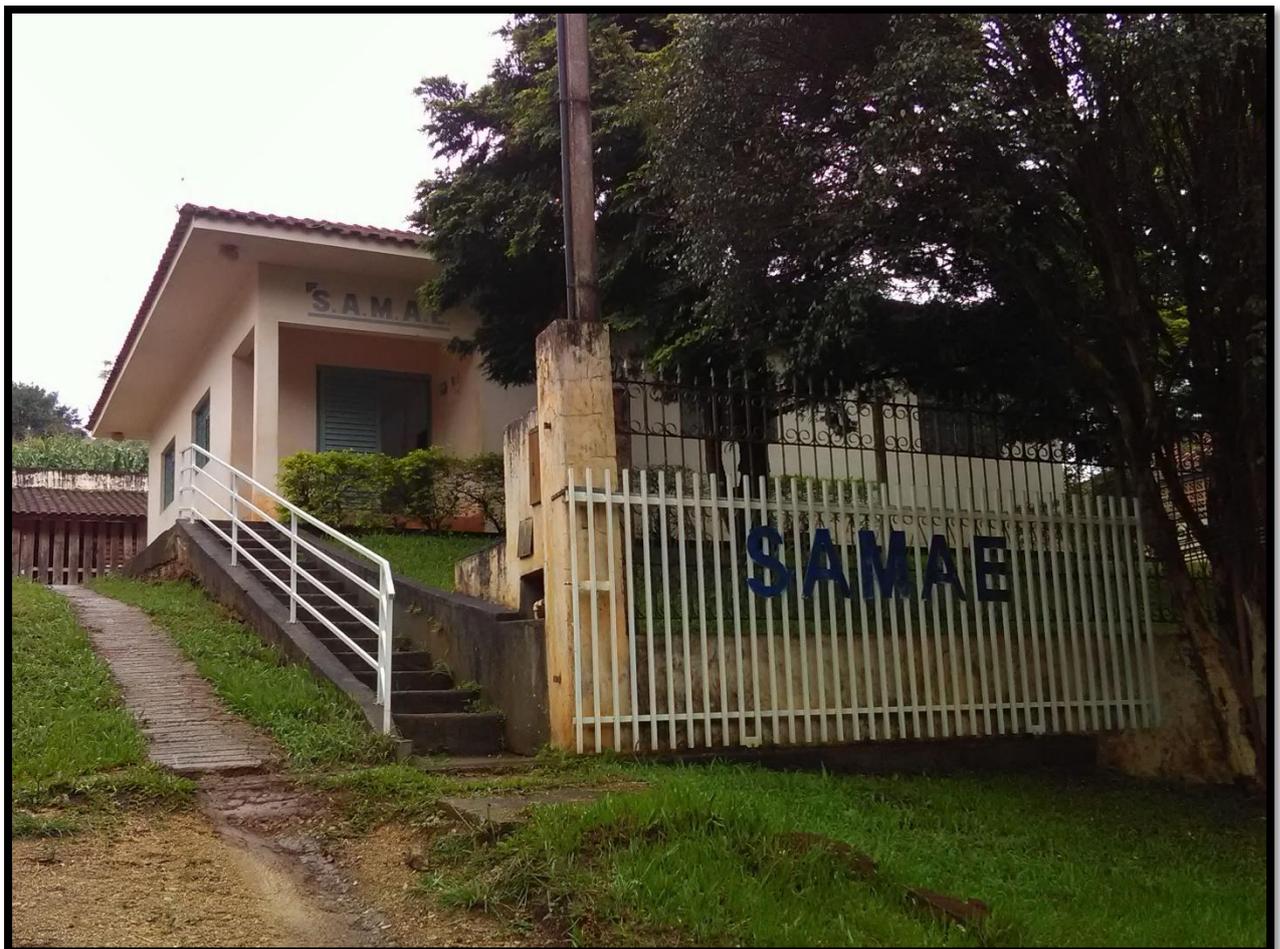
- Horário de funcionamento das 8:00 às 11:30h e das 13:00 às 17:00h;
- Espaço interno para atendimento ao público é adequado;
- 1 Servidor trabalha no atendimento;
- Há depósito para equipamentos e peças;
- Atualmente o SAMAE não possui veículo próprio, dependendo de veículo da prefeitura para executar serviços pertinentes ao saneamento;
- Necessidade de manutenção da edificação (revestimento cerâmico do piso e pintura da edificação).

Imagem 1: Fachada da área comercial

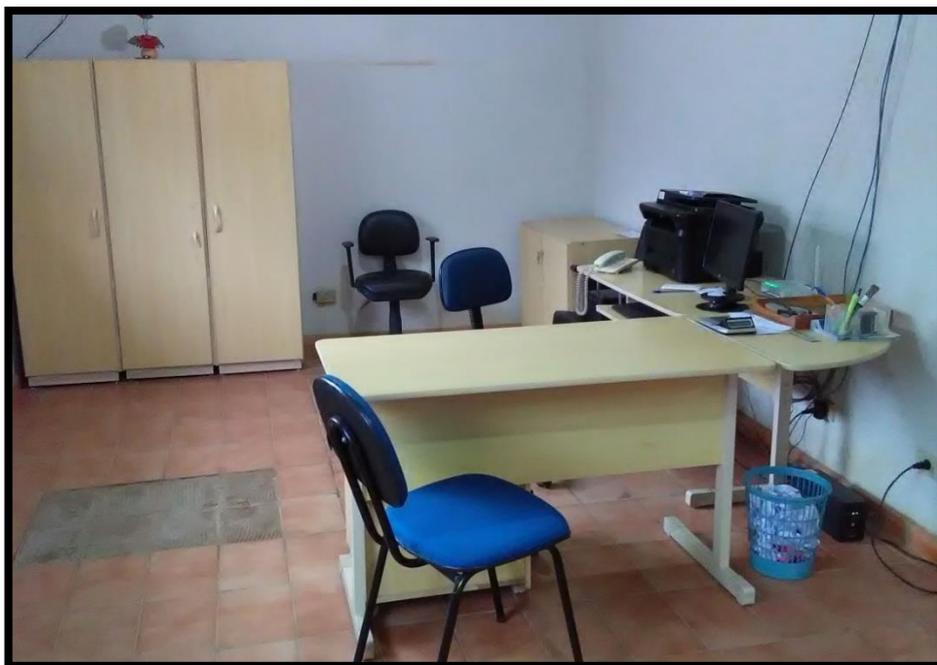
Imagem 2: Área de atendimento ao público

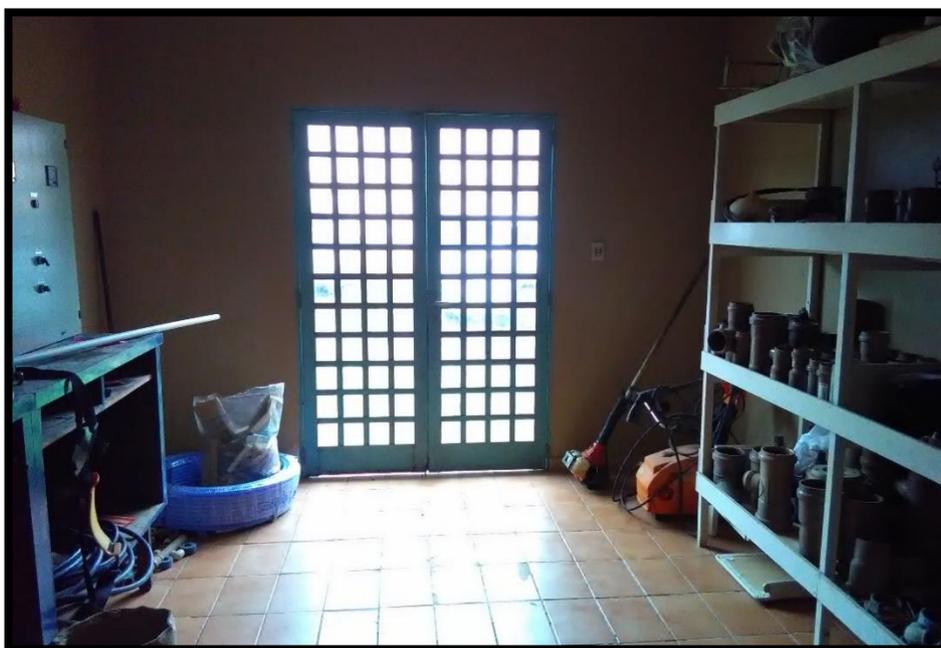
Imagem 3: Depósito para equipamentos e peças

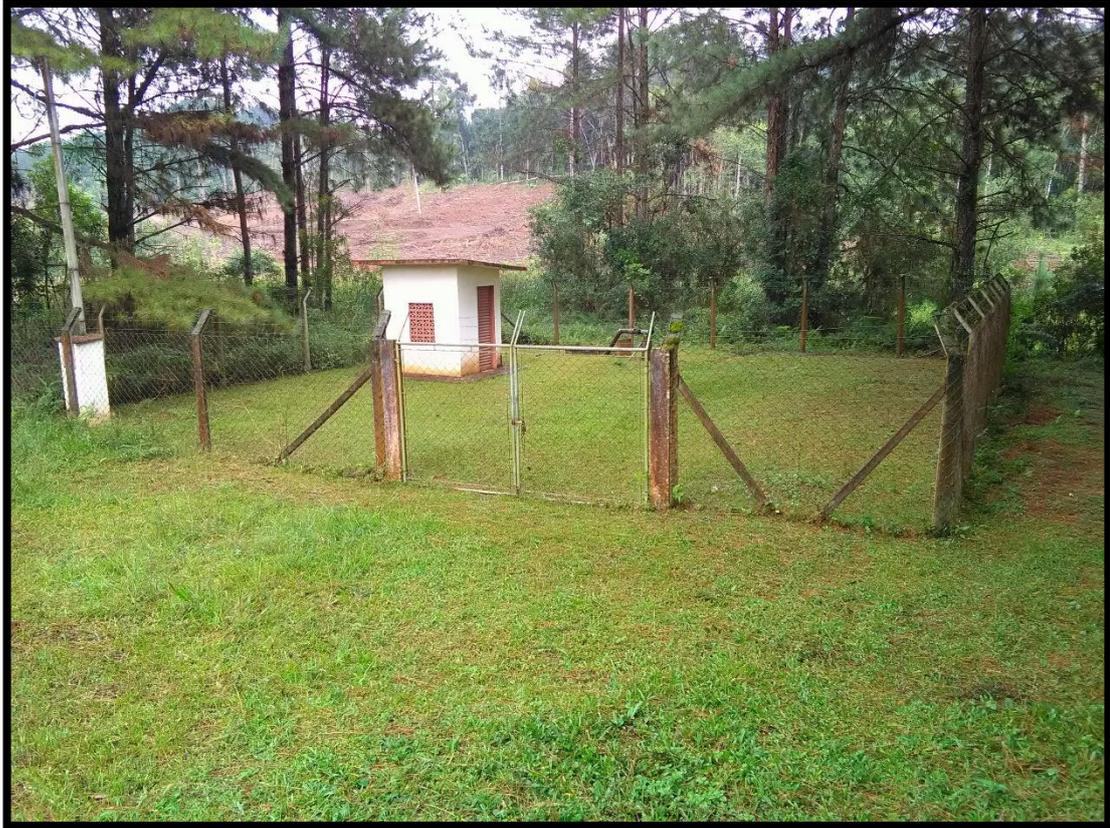
Imagem 4: Unidade de captação subterrânea

– Ausência de sinalização identificadora; ausência de medidor de vazão no barrilete do poço; ausência de tomada de água para coleta; necessidade de manutenção do revestimento e pintura da edificação abrigo do quadro de comando.

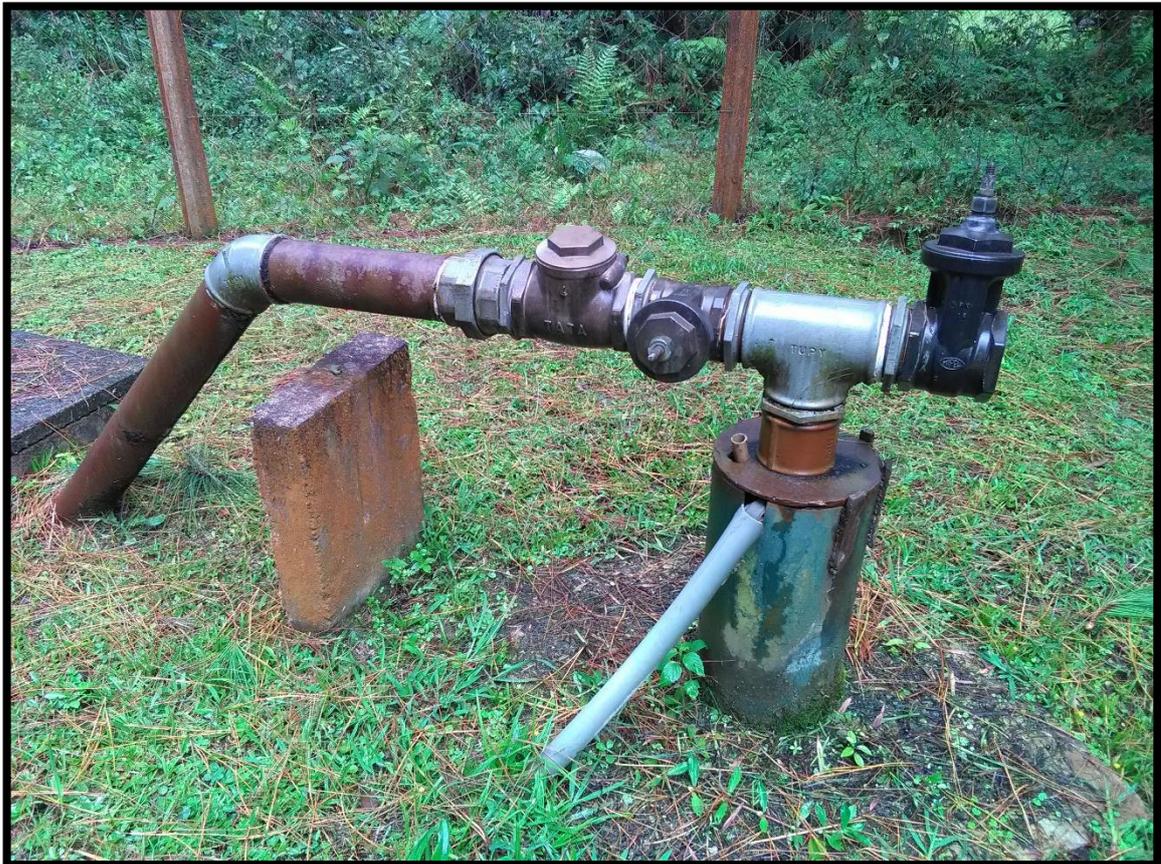
Imagem 5: Poço tubular profundo

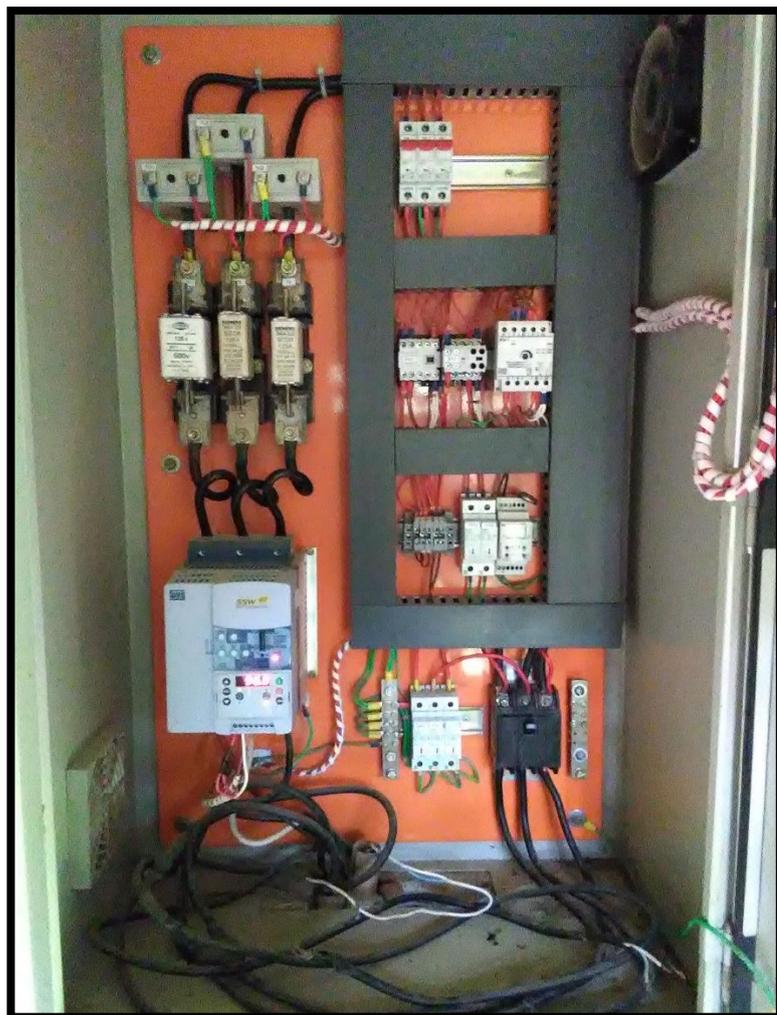
Imagem 6: Quadro de comando do poço

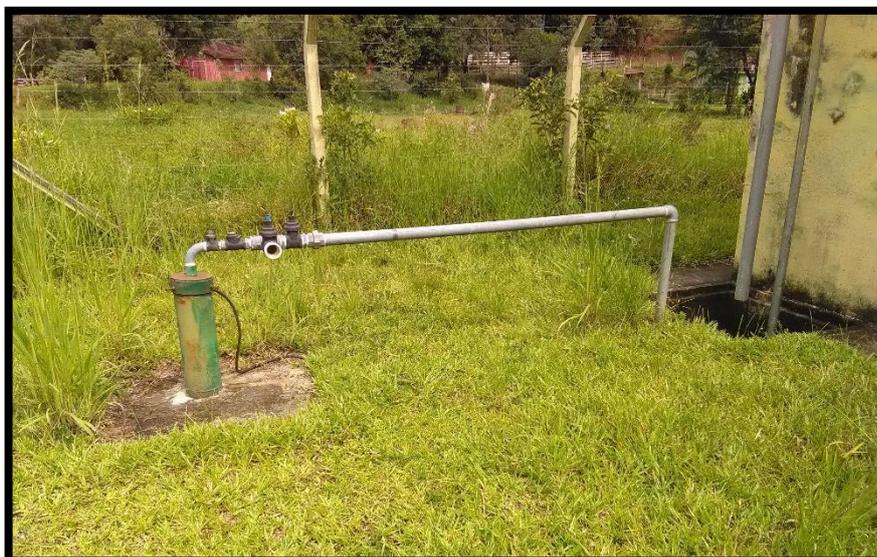
Imagem 7: Barrilete do Poço 1 (desativado temporariamente)

- Poço 1 – ausência de sinalização identificadora; ausência de macromedidor de vazão; ausência de tomada de água para coleta;

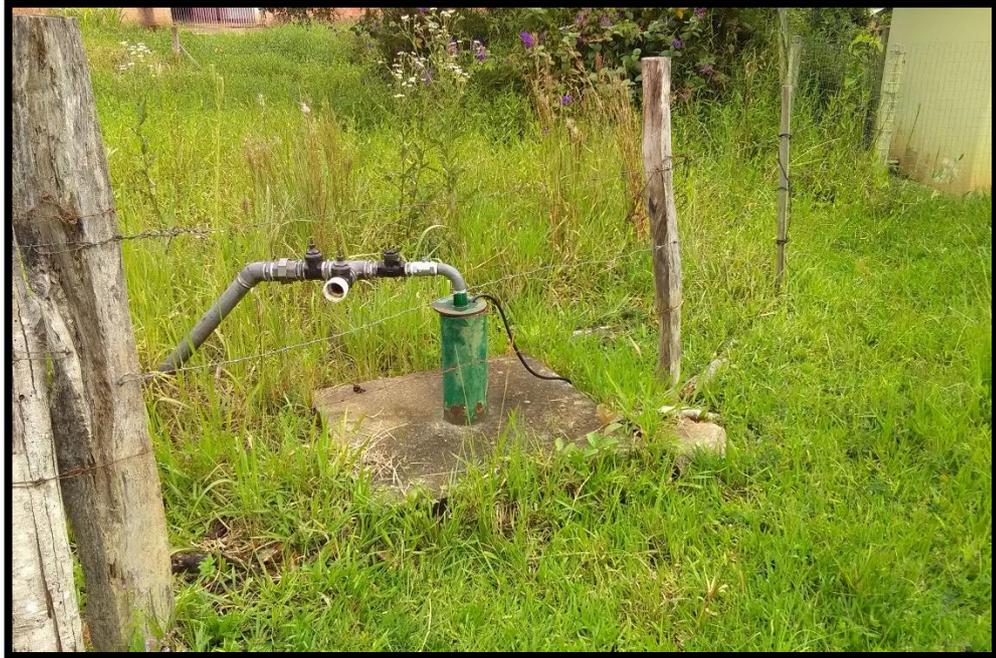
Imagem 8: Poço 2

- Poço 2 – isolamento inadequado do perímetro; ausência de sinalização identificadora; ausência de macromedidor de vazão; ausência de tomada de água para coleta.

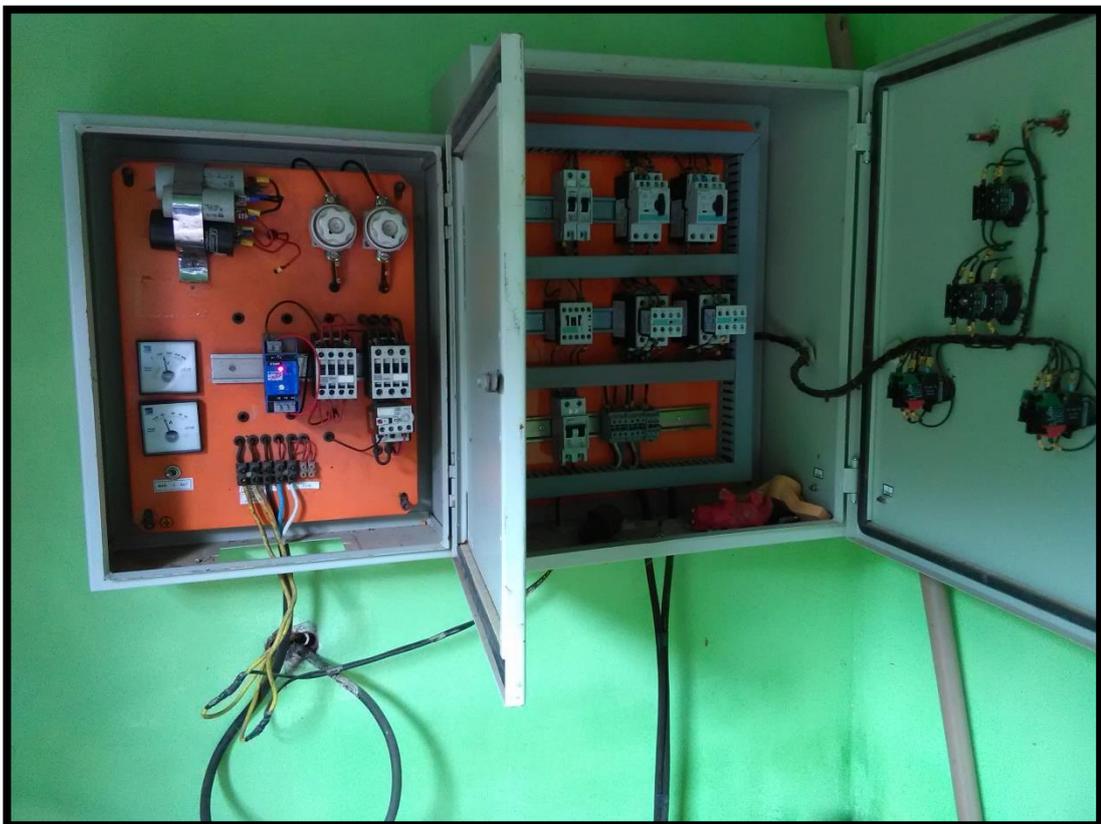
Imagem 9: Quadro de comando do Poço 2 e da estação elevatória

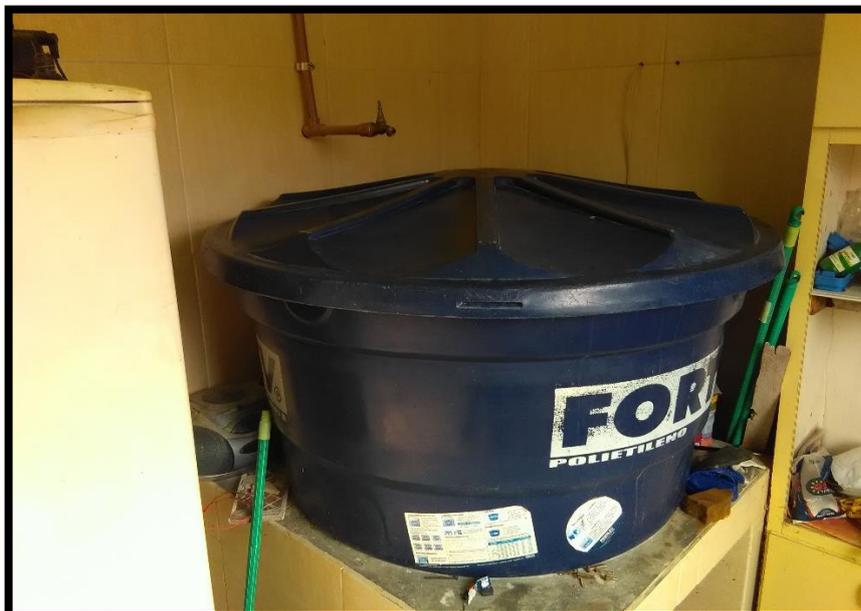
Imagem 10: reservatório de diluição de cloro da Unidade de tratamento

– Ausência de sinalização identificadora; isolamento inadequado da unidade de cloração;

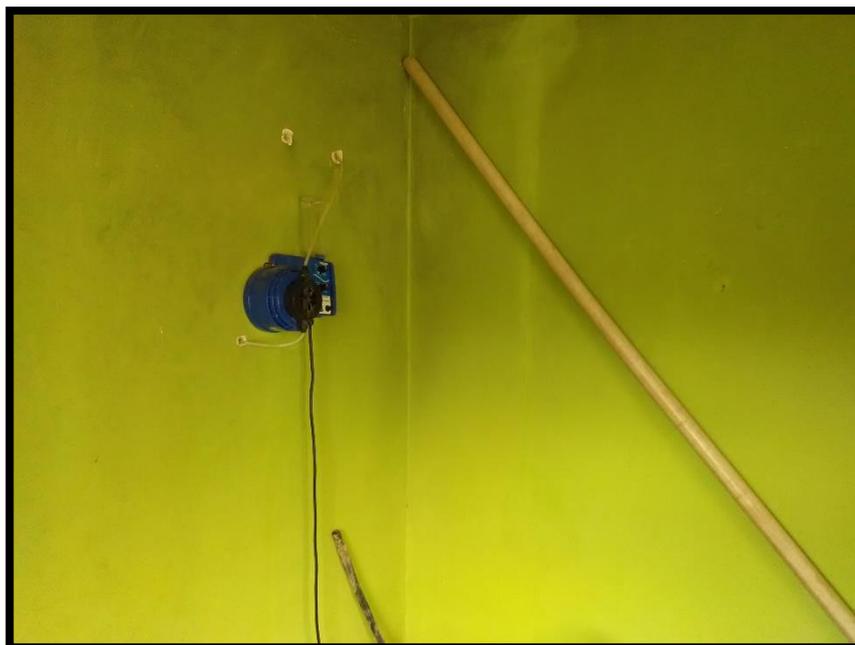
Imagem 11: Dosadora de cloro

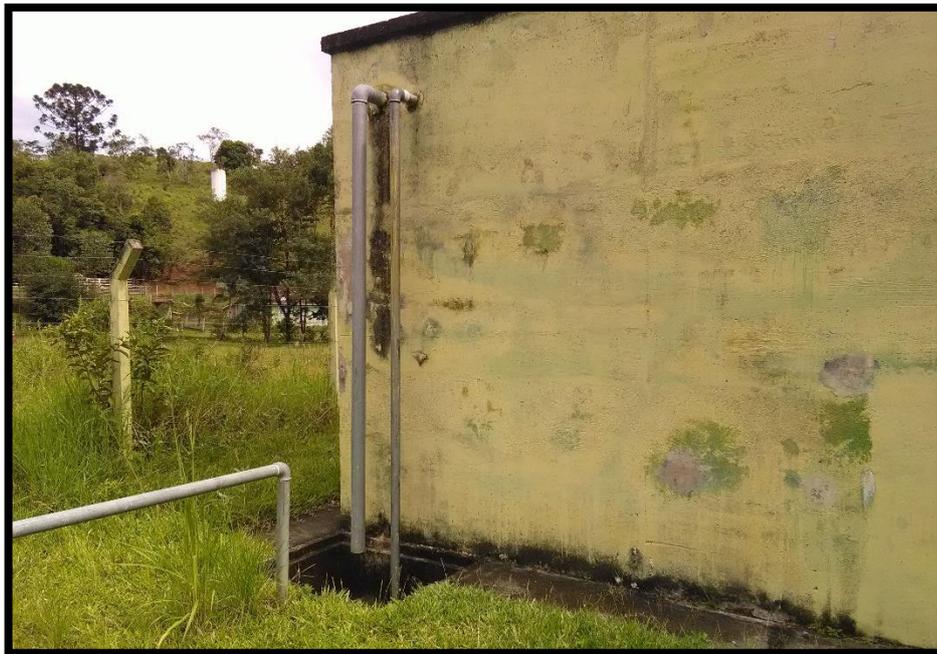
Imagem 12: Reservatório apoiado de concreto de 30m³

- Reservatório Apoiado de concreto de 30 m³ – ausência de sinalização identificadora; impermeabilização inadequada da laje de cobertura; acesso inadequado a abertura de inspeção, ausência de escada metálica para o acesso; ausência de dispositivo indicador de nível externo; ausência de limpeza e desinfecção;

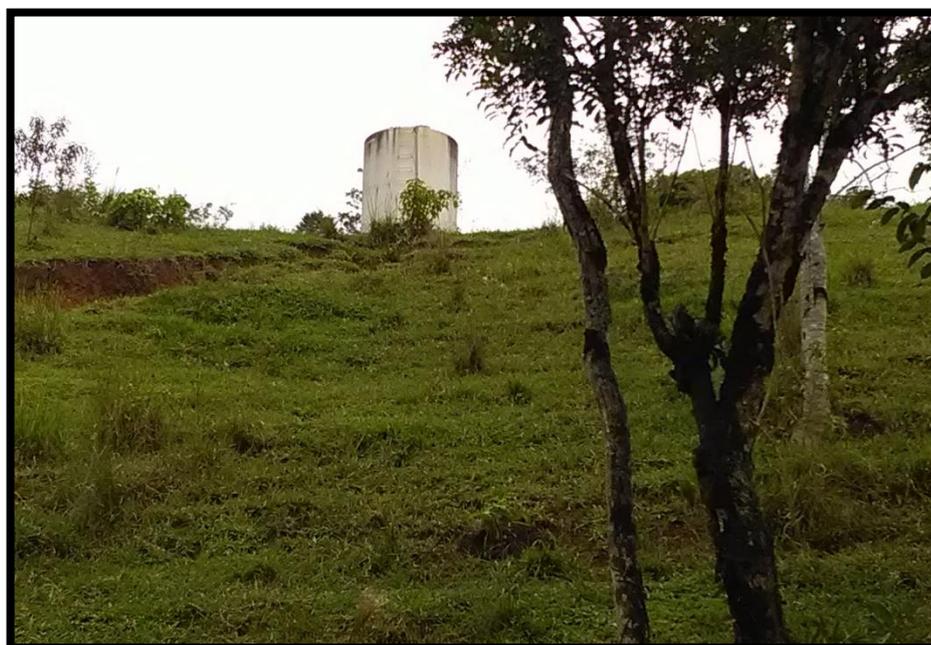
Imagem 13: Reservatório apoiado metálico de 30 m³

- Reservatório Apoiado Metálico de 30m³ – ausência de sinalização identificadora; acesso inadequado; ausência de limpeza e desinfecção; ausência de macromedidor de saída;

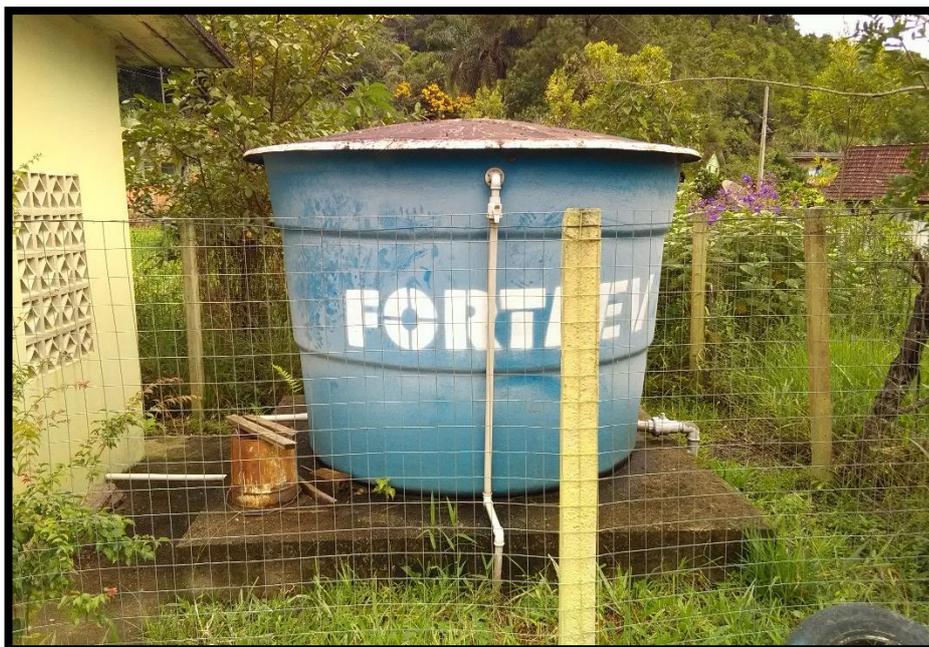
Imagem 14: Reservatório apoiado de fibra de 5m³

- Reservatório Apoiado de Fibra de 5m³ – ausência de sinalização identificadora; ausência de dispositivo indicador de nível externo; ausência de limpeza e desinfecção;

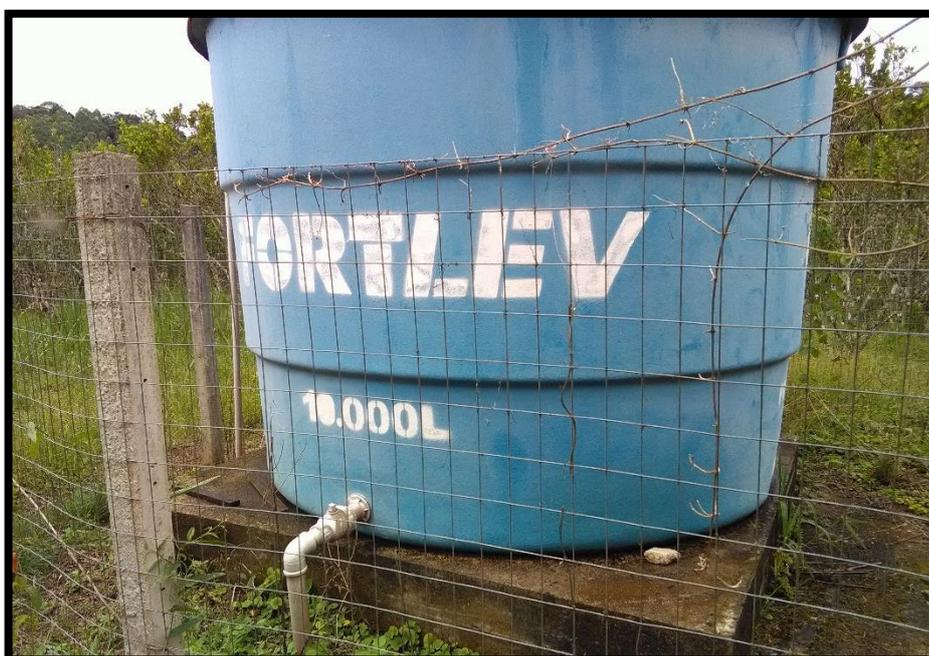
Imagem 15: Reservatório apoiado de fibra de 10m³

- Reservatório Apoiado de Fibra de 10m³ – ausência de sinalização identificadora; ausência de dispositivo indicador de nível externo; ausência de limpeza e desinfecção.

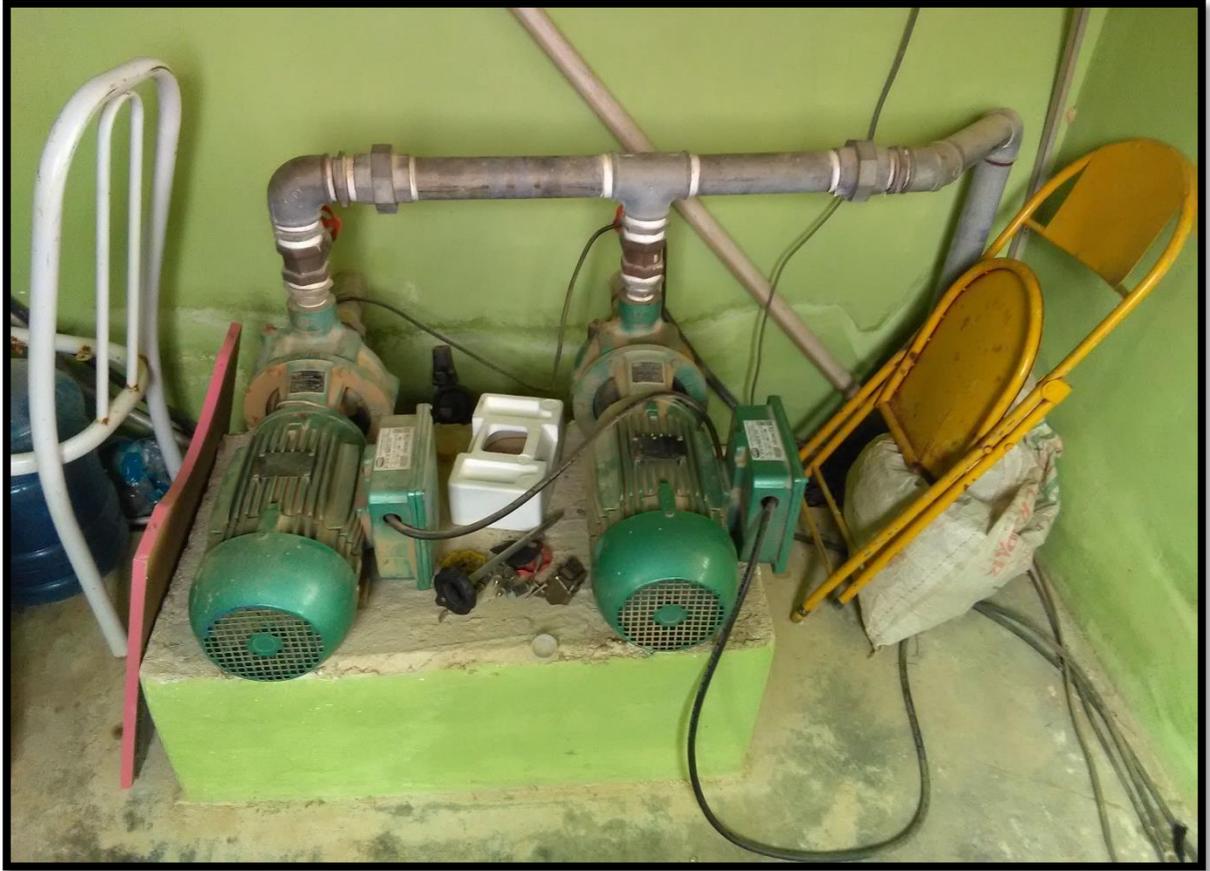
Imagem 16: Conjunto moto bomba da Estação 1

– Ausência de sinalização identificadora; necessidade de manutenção da pintura da edificação; ausência de horímetros nos quadros de comandos; equipamento estranhos ao conjunto moto bomba acondicionados de forma irregular no entorno dos conjuntos moto bombas;

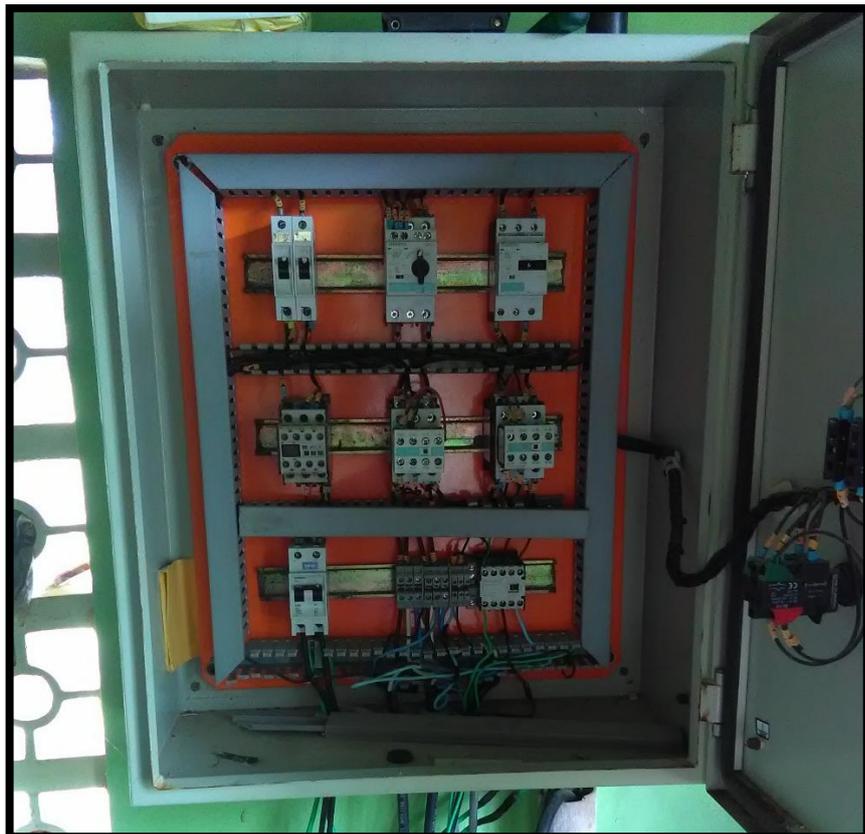
Imagem 17: Quadro de comando da Estação 1

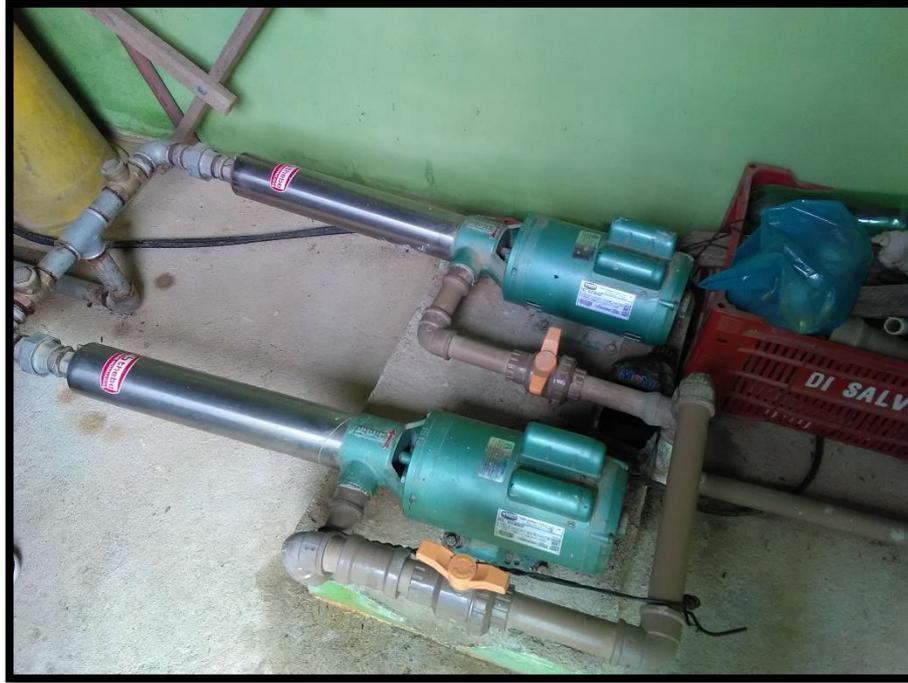
Imagem 18: Conjunto moto bomba da Estação 2

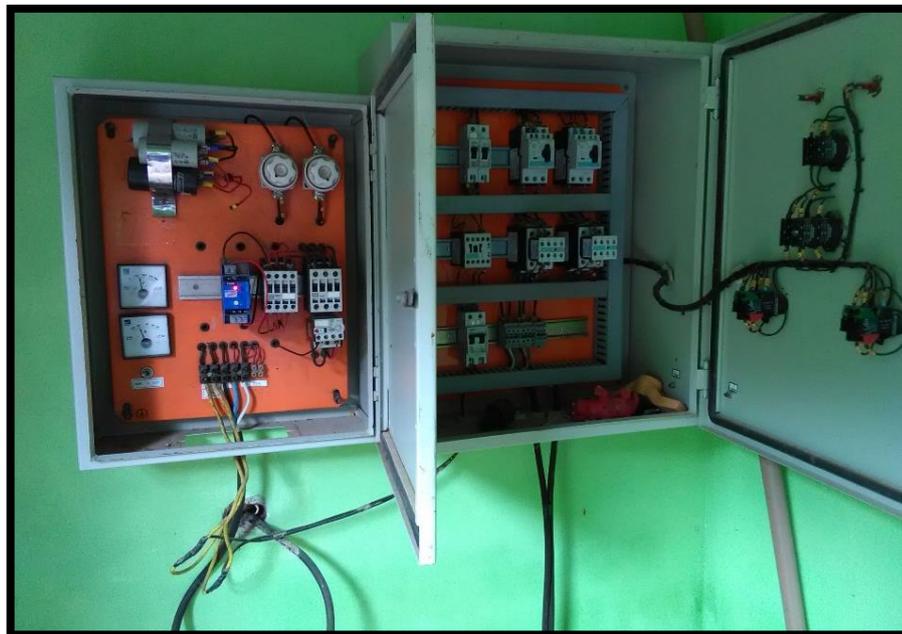
Imagem 19: Quadro de comando da Estação 2

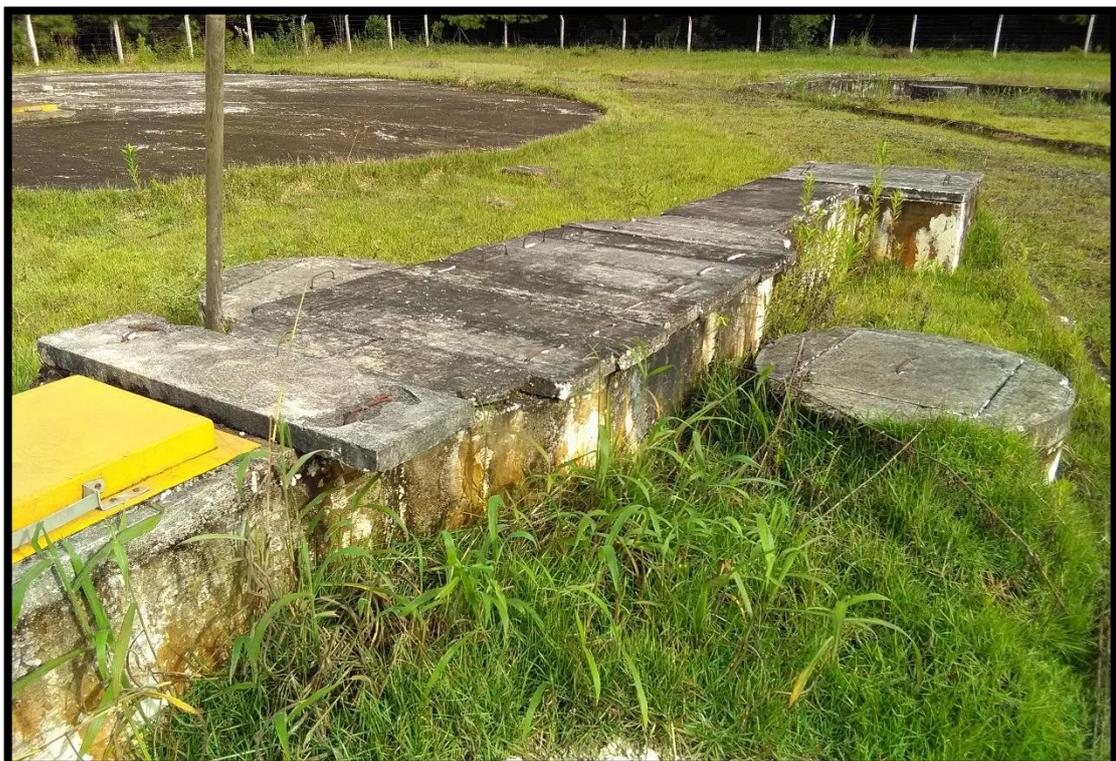
Imagem 20: Gradeamento, Caixa de areia e medidor de vazão

– Ausência de sinalização identificadora; material removido no gradeamento e caixa de areia sem destinação adequada; aberturas de inspeção sem cadeado; caixa de areia fechada inadequadamente com tampas de concreto; Filtro e Leito de secagem de lodo com excesso de vegetação; abrigo dos quadros de comando sem acabamento (revestimento do piso e pintura); ausência de capina e limpeza do perímetro; ETE sem análises de auto monitoramento dos parâmetros de efluente e corpo receptor.

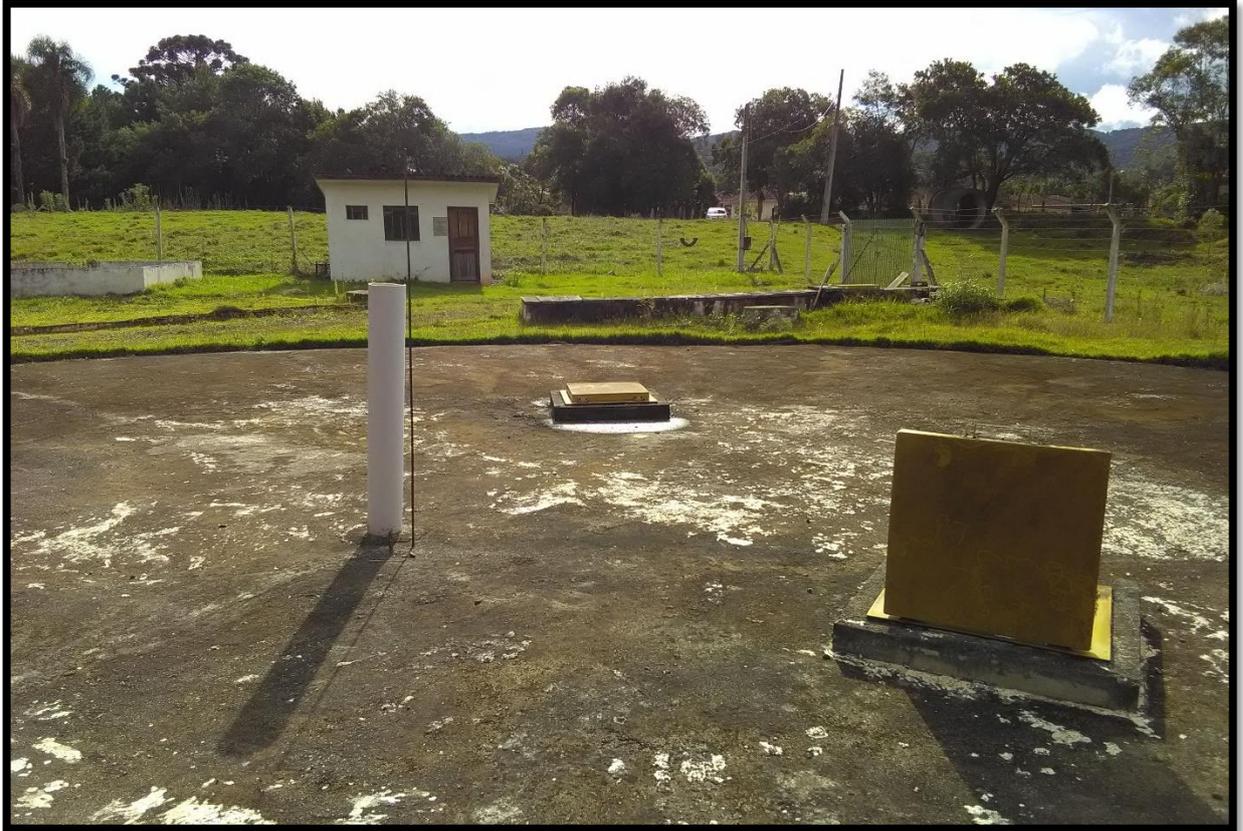
Imagem 21: Reator Anaeróbio

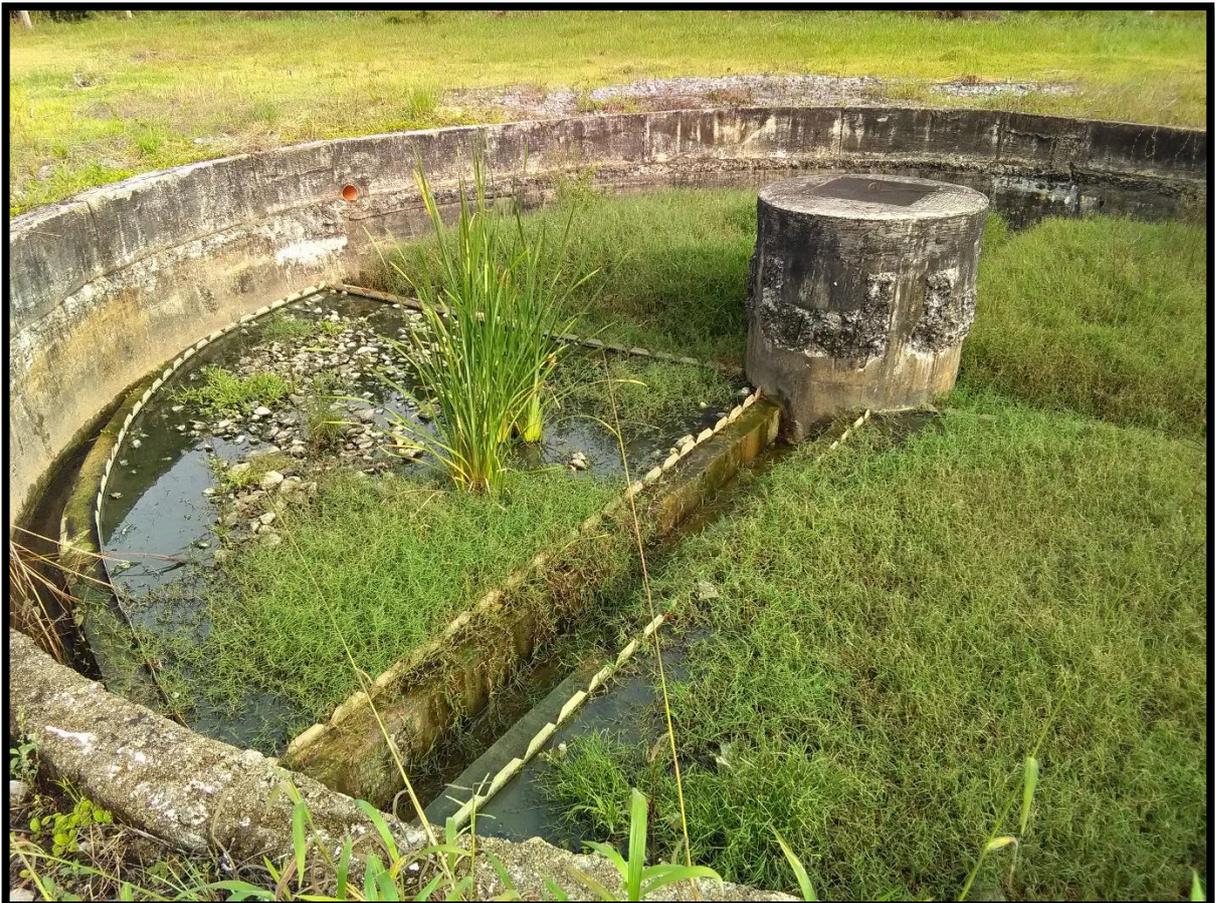
Imagem 22: Filtro

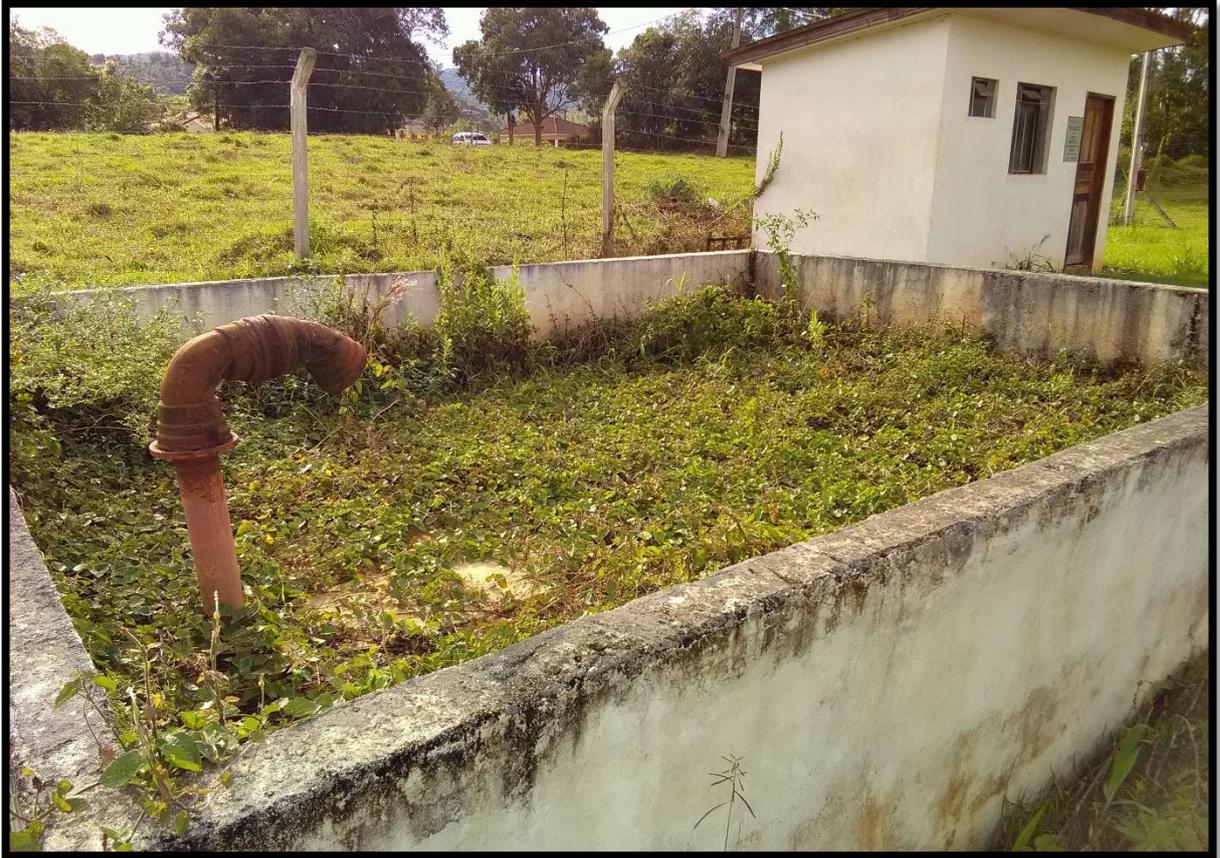
Imagem 23: Leito de Secagem de Lodo

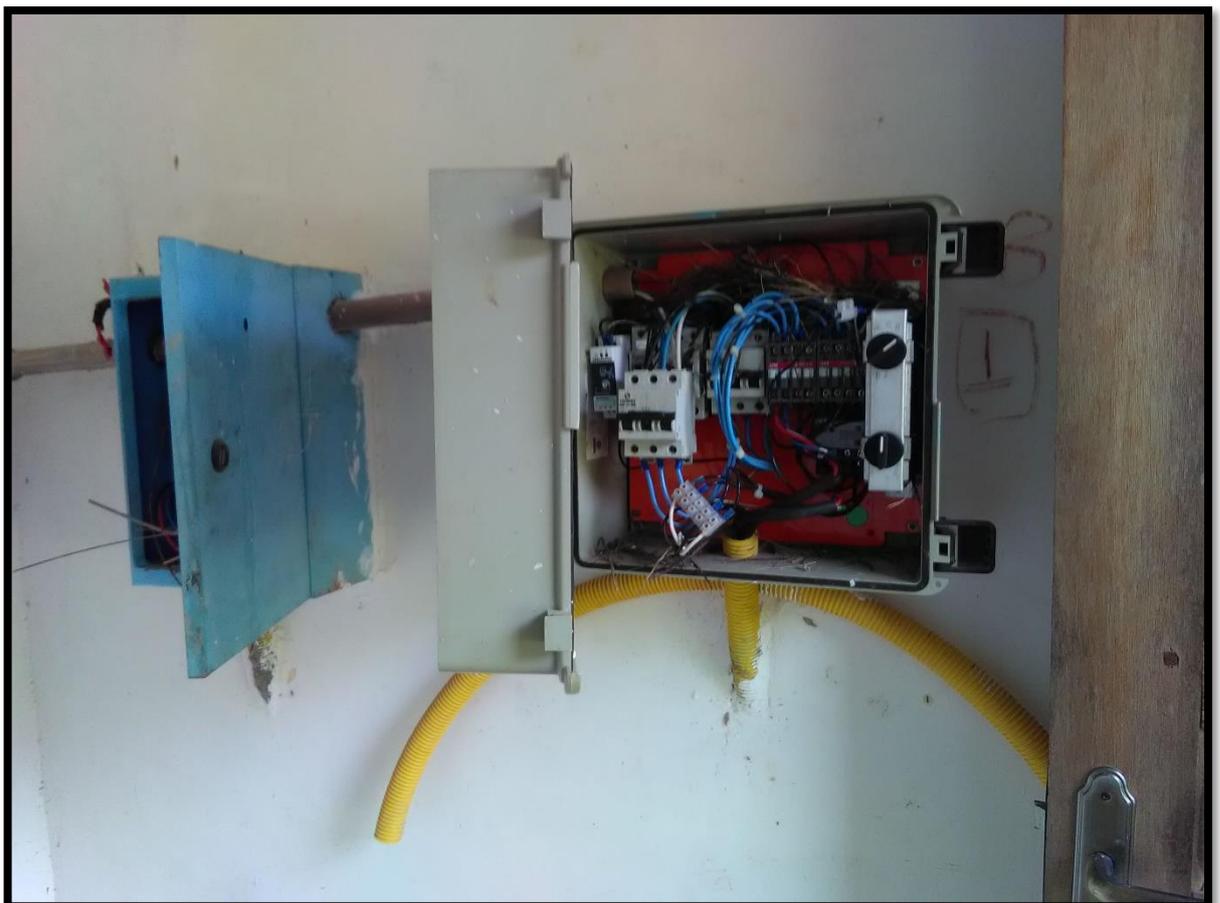
Imagem 24: Quadros de comandos dos conjuntos moto bombas
