**RELATÓRIO TÉCNICO DE FISCALIZAÇÃO DA DIVISÃO DE ÁGUAS DO
MUNICÍPIO DE FLÓRIDA**

Para tanto, no dia 09 de outubro de 2019, realizou-se vistoria no Sistema de Abastecimento de Água, no Sistema de Esgoto e na área comercial da Divisão de Águas do Município de Flórida, incluindo unidades de captações, estações elevatórias, unidades de tratamento, reservatórios e laboratório.

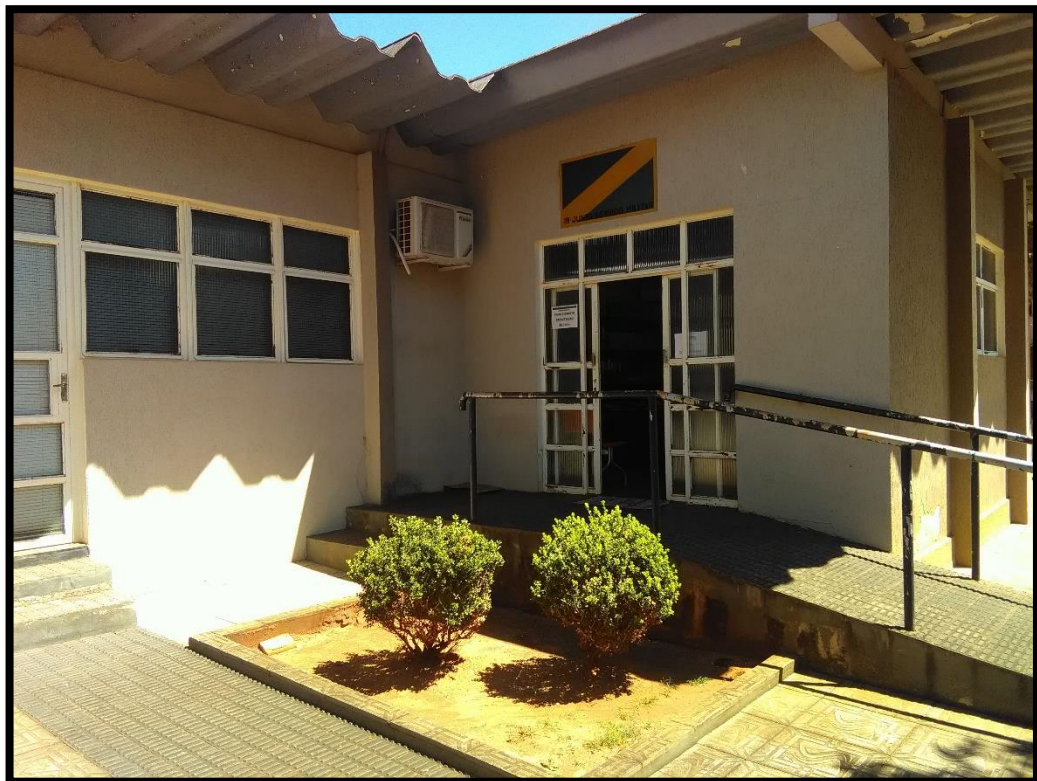
- Horário de atendimento das 7:30 às 11:30h e das 13:00 às 17:00h;
- Atualmente não há exposição do horário de atendimento ao público na fachada;
- Espaço interno para atendimento ao público é adequado;
- 1 Servidor trabalha no atendimento;

Imagem 1: Fachada da área de atendimento ao público

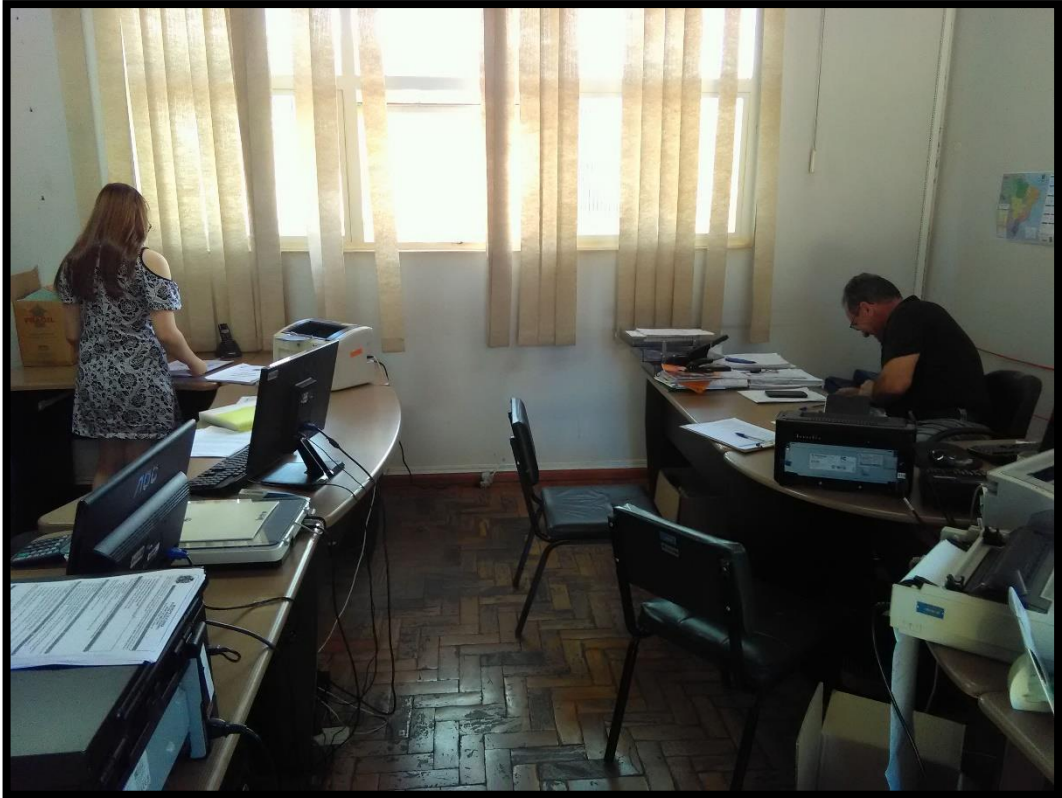
Imagem 2: Área de atendimento aos usuários da divisão de águas

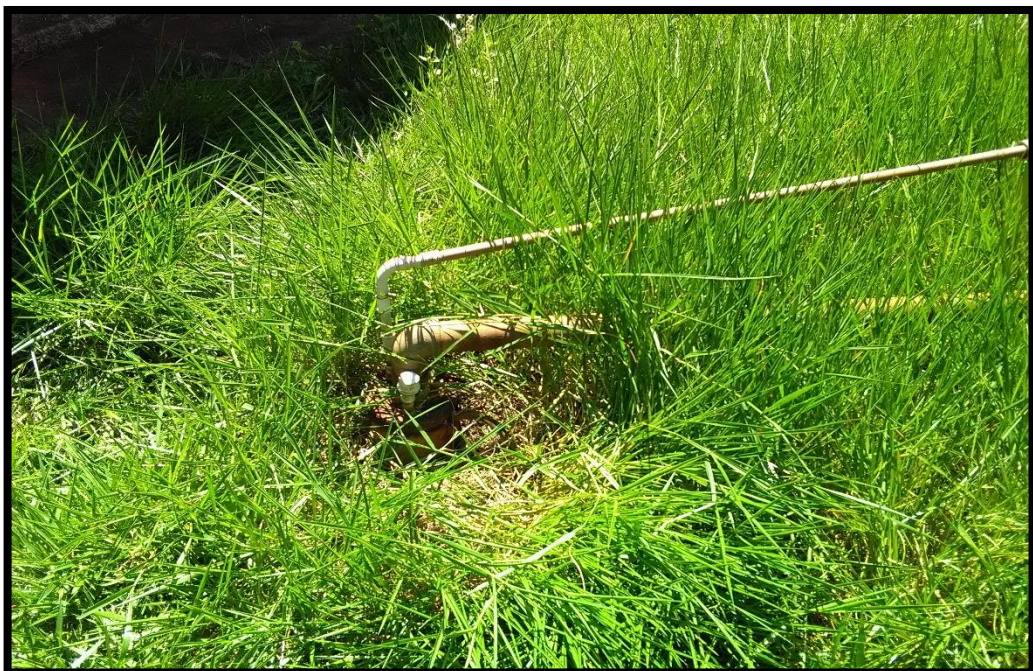
Imagem 4: Poço 1

- Poço 1 – ausência de sinalização identificadora; tubo de revestimento não distante 50 cm acima da superfície; quadro de comando junto a unidade de cloração; instalação elétrica inadequada, fiação desprotegida; ausência de medidor de vazão no barrilete do poço; ausência de horímetro no quadro de comando; ausência de capina e limpeza do perímetro;

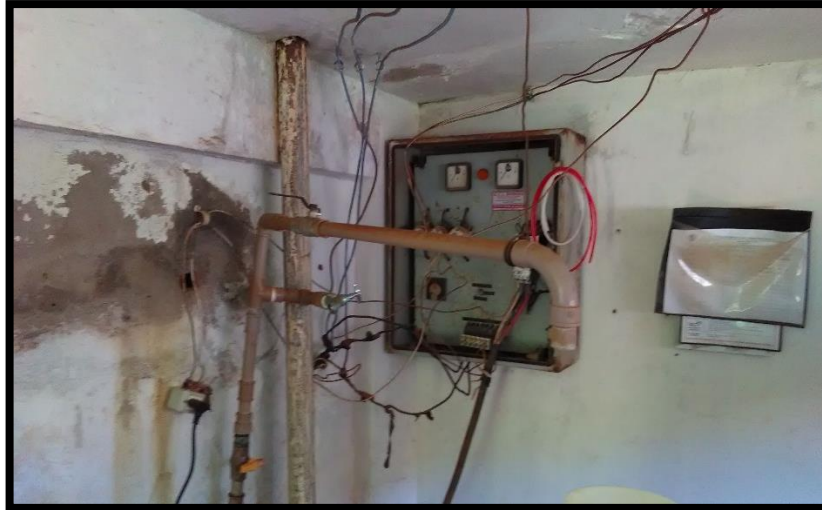
Imagem 5: Quadro de comando do Poço 1

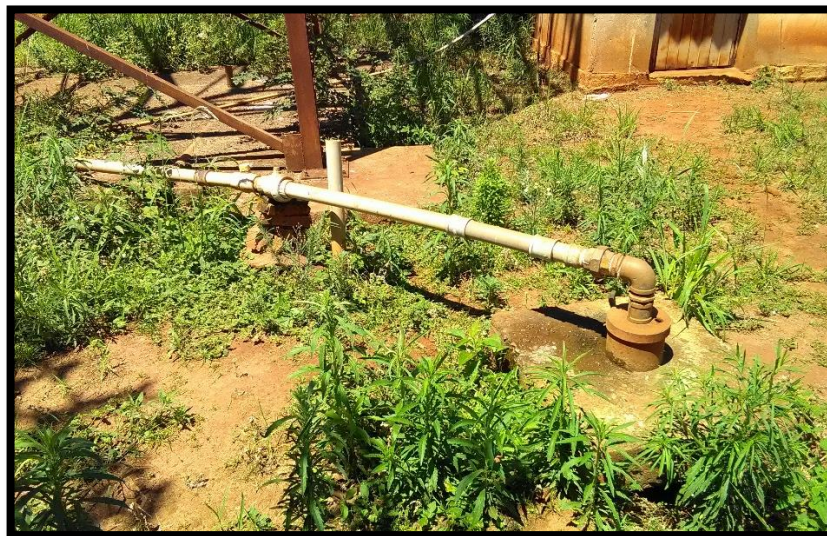
Imagem 6: Poço 4

- Poço 4 – ausência de sinalização identificadora; tubo de revestimento não distante 50 cm acima da superfície; quadro de comando junto a unidade de cloração; instalação elétrica inadequada, fiação desprotegida; casa do quadro de comando necessitando de manutenção do revestimento e pintura da parede; ausência de medidor de vazão no barrilete do poço; ausência de horímetro no quadro de comando; ausência de capina e limpeza do perímetro;

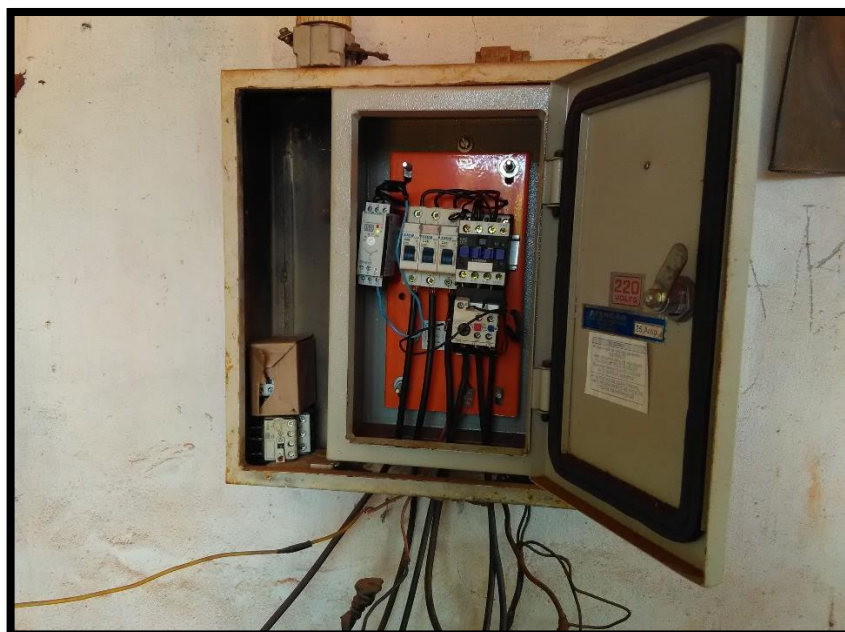
Imagem 7: Quadro de comando do Poço 4

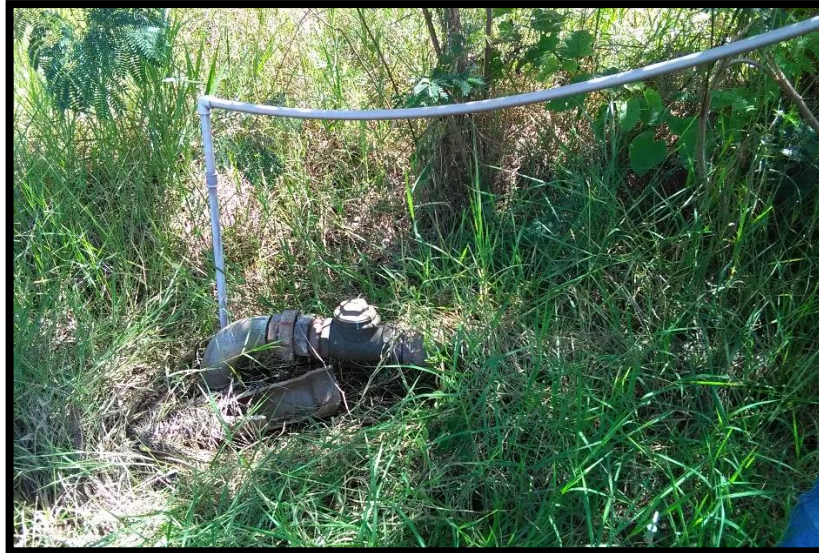
Imagem 8: Poço 3

- Poço 3 – ausência de sinalização identificadora; tubo de revestimento não distante 50 cm acima da superfície; casa do quadro de comando necessitando de manutenção do revestimento e pintura da parede; ausência de medidor de vazão no barrilete do poço; ausência de horímetro no quadro de comando; ausência de capina e limpeza do perímetro;

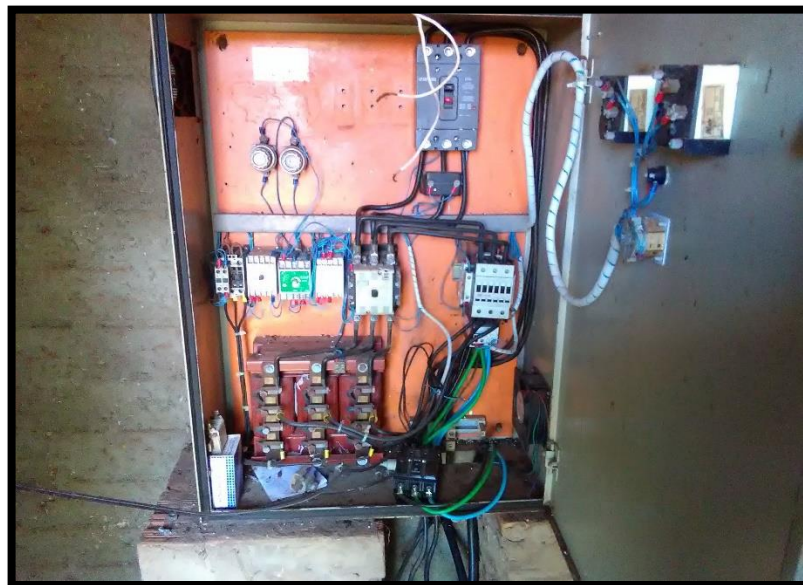
Imagem 9: Quadro de comando do Poço 3

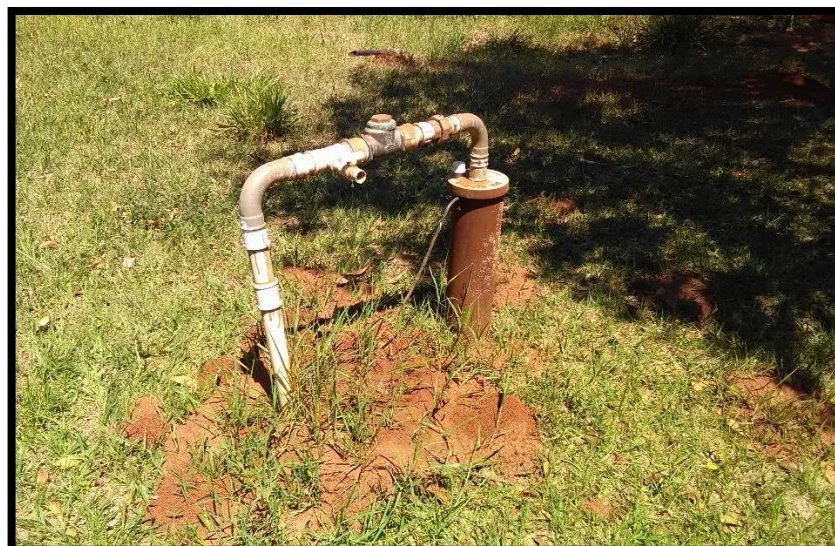
Imagem 10: Poço 2

- Poço 2 – ausência de sinalização identificadora; quadro de comando junto a unidade de cloração; instalação elétrica inadequada, fiação desprotegida; casa do quadro

de comando necessitando de manutenção do revestimento e pintura da parede; ausência de medidor de vazão no barrilete do poço; ausência de horímetro no quadro de comando; ausência de capina e limpeza do perímetro;

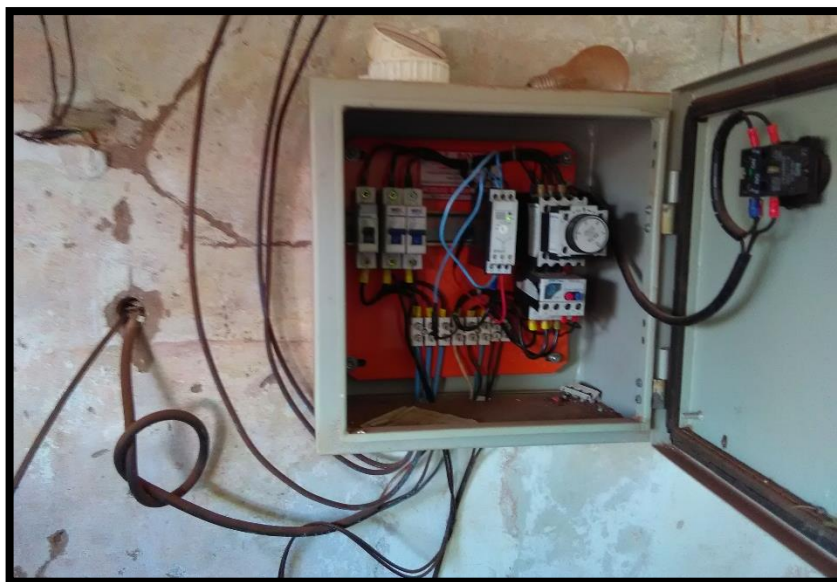
Imagem 11: Quadro de comando do Poço 2

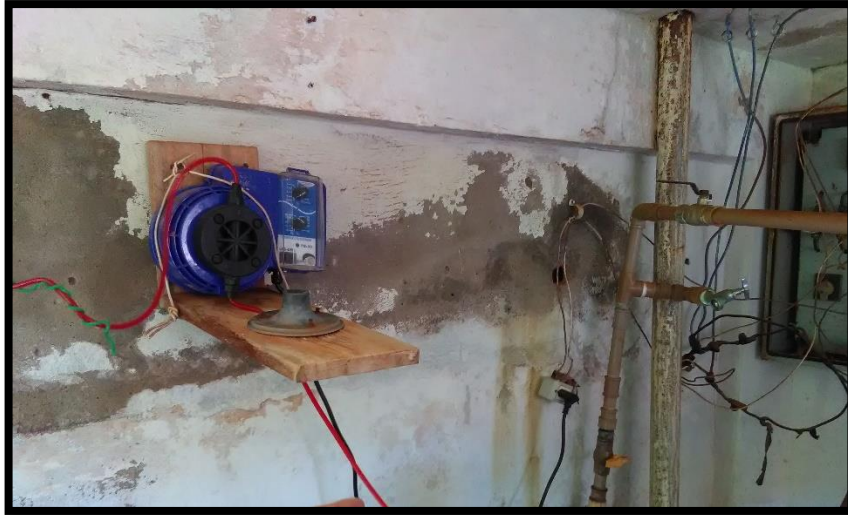
Imagem 12: Unidade de tratamento dos poços 1, 2 e 4

- Unidade de tratamento dos poços 1, 2 e 4 - ausência de sinalização identificadora; isolamento inadequado da unidade, tendo em vista o cloro ser altamente corrosivo;
- Unidade de tratamento do poço 3 - ausência de sinalização identificadora; necessidade de manutenção do revestimento e pintura da casa de química.

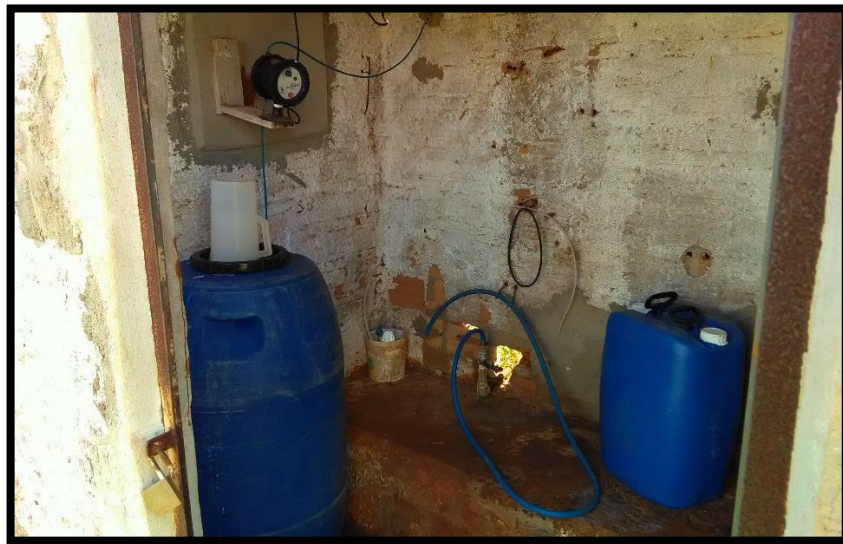
Imagem 13: Unidade de tratamento do Poço 3

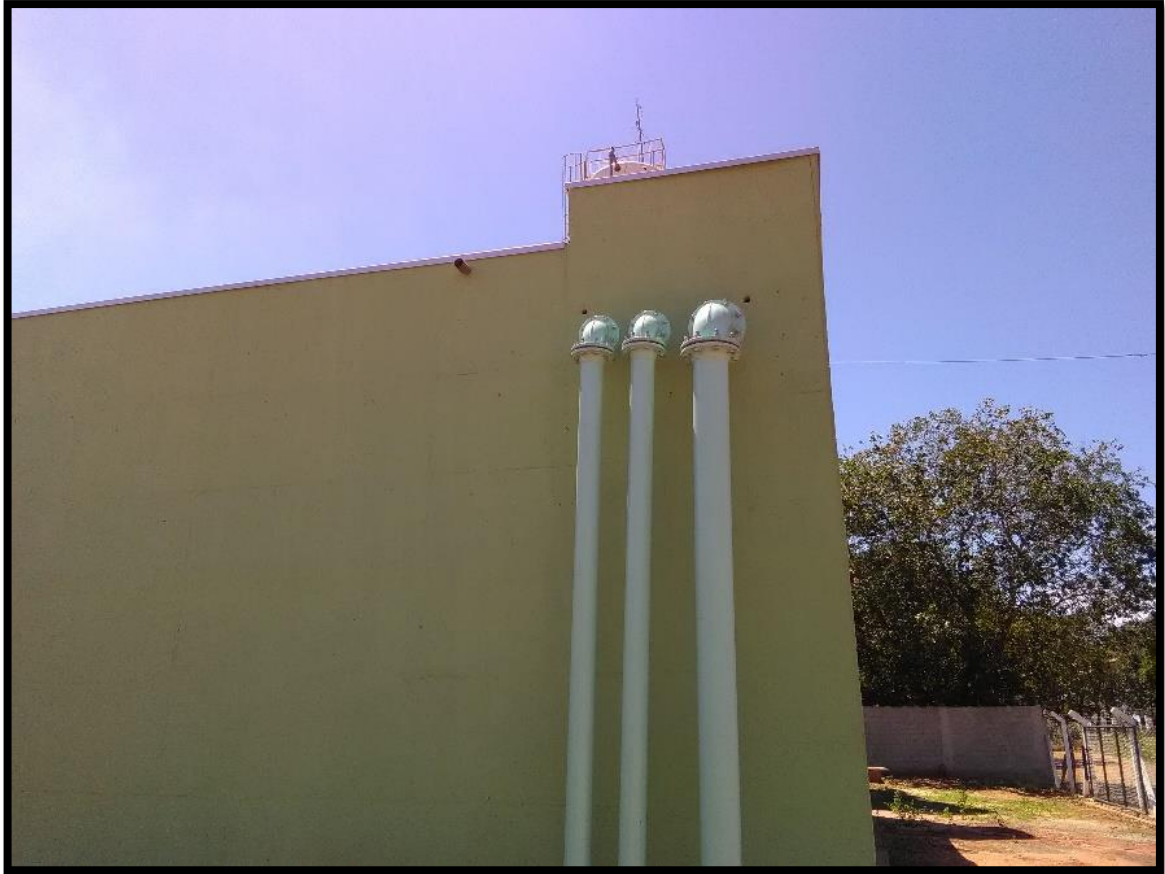
Imagem 15: Reservatório apoiado (RAP 01)

- RAP 1 – ausência de sinalização identificadora; ausência de guarda corpo nas bordas do reservatório próximo a abertura de inspeção; ausência de cadeado nas aberturas de inspeção; ausência de medidor de nível tipo régua externo;

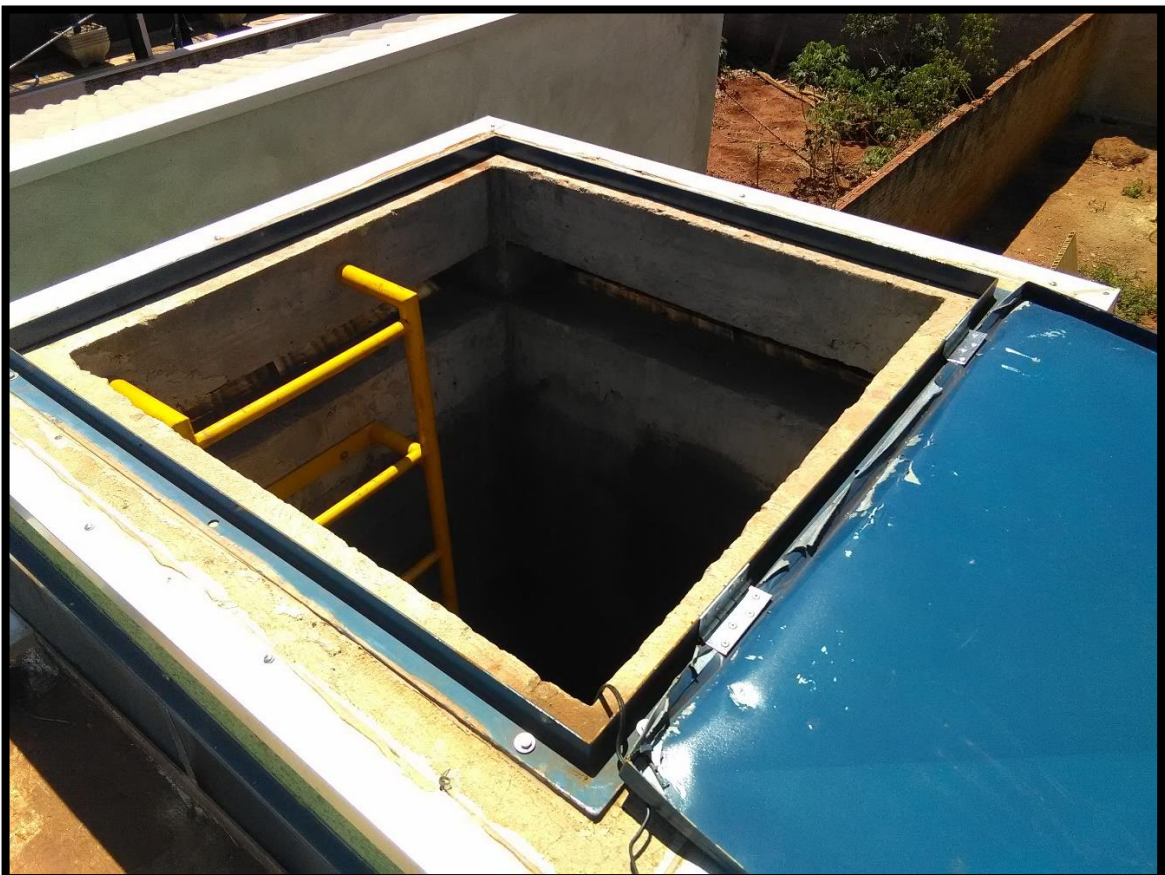
Imagem 16: Abertura de inspeção do RAP 1

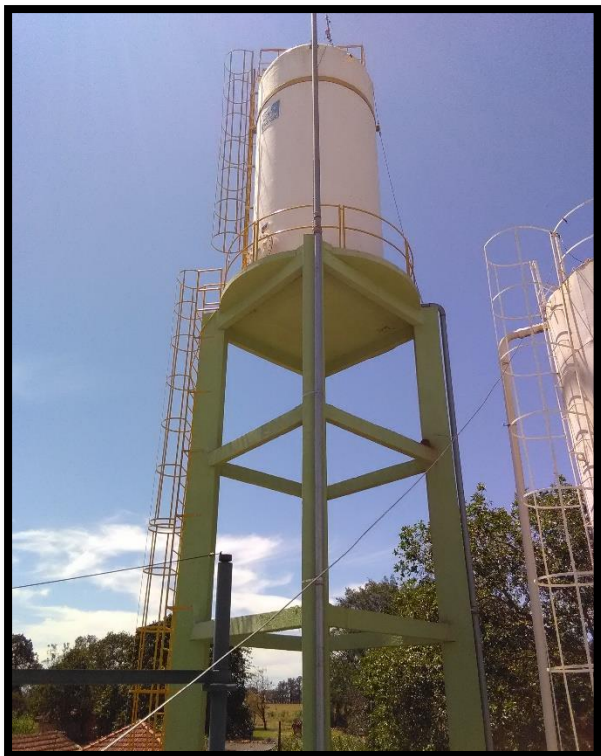
Imagem 17: REL 1

- REL 1 – ausência de sinalização identificadora;

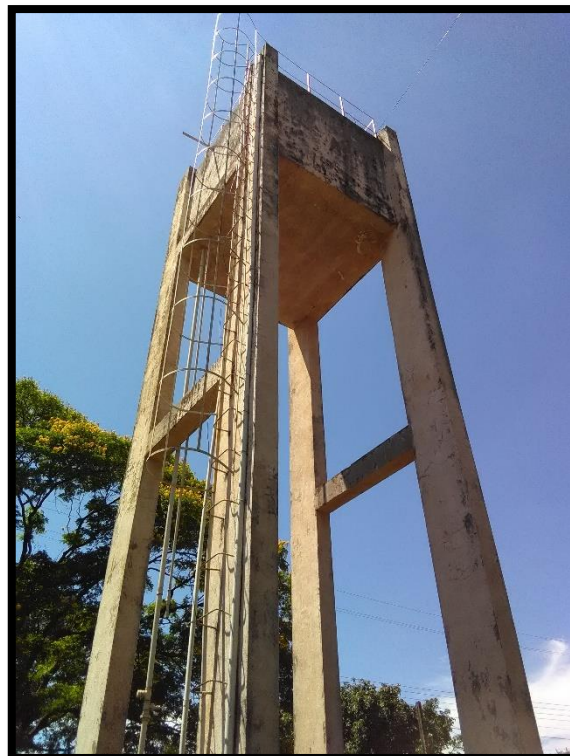
Imagem 18: REL 2

- REL 2 – ausência de sinalização identificadora; necessidade de manutenção do revestimento externo e pintura.

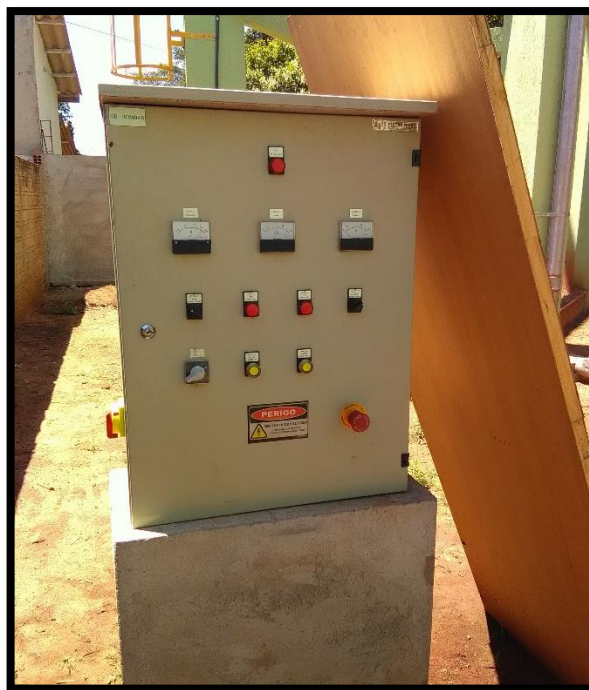
Imagem 20: Quadro de Comando da Estação Elevatória

- Quadro de comando sem isolamento e proteção adequados.

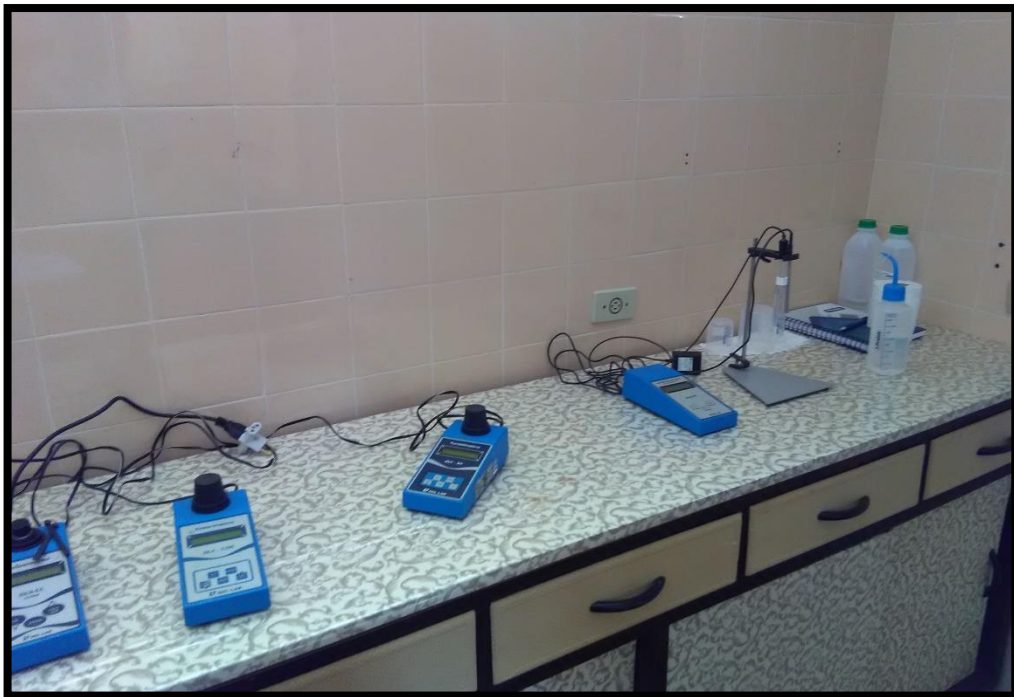
Imagem 21: Laboratório

- Laboratório – ausência de sinalização identificadora.

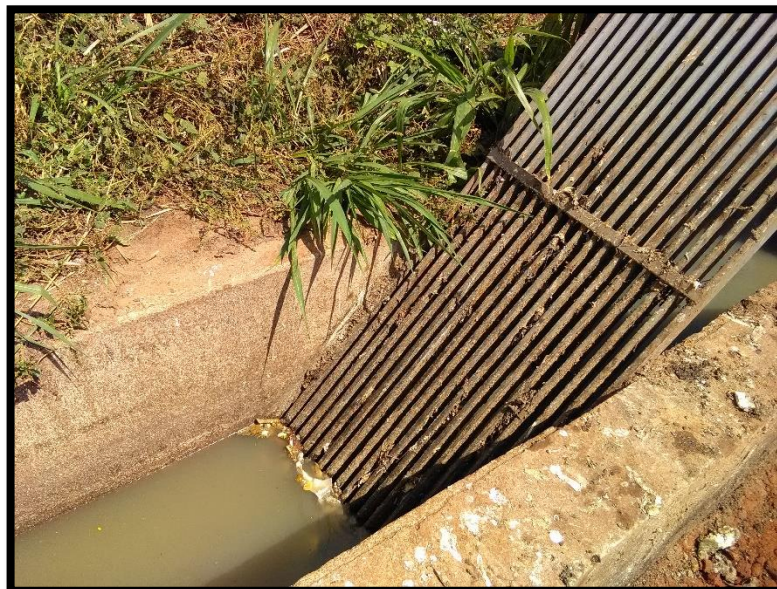
Imagem 23: Entrada da Lagoa Anaeróbia

- Material retido no gradeamento sem destinação adequada; caixa de areia com excesso de material decantado, necessitando de limpeza; caixa de areia sem uma das canaletas fechada por comporta 'stop log'; excesso de material sobrenadante na lagoa anaeróbia; inexistência de medidor de vazão de saída;
