**RELATÓRIO TÉCNICO DE FISCALIZAÇÃO DO SAMAE - SERVIÇO
AUTÔNOMO DE ÁGUA E ESGOTO - DO MUNICÍPIO DE IBIPORÃ**

Para tanto, no dia 20 de novembro de 2019, realizou-se vistoria no Sistema de Abastecimento de Água, no Sistema de Esgoto e na área comercial do SAMAE de Ibiporã, incluindo unidades de captações, estações elevatórias, estações de tratamento, reservatórios e laboratório.

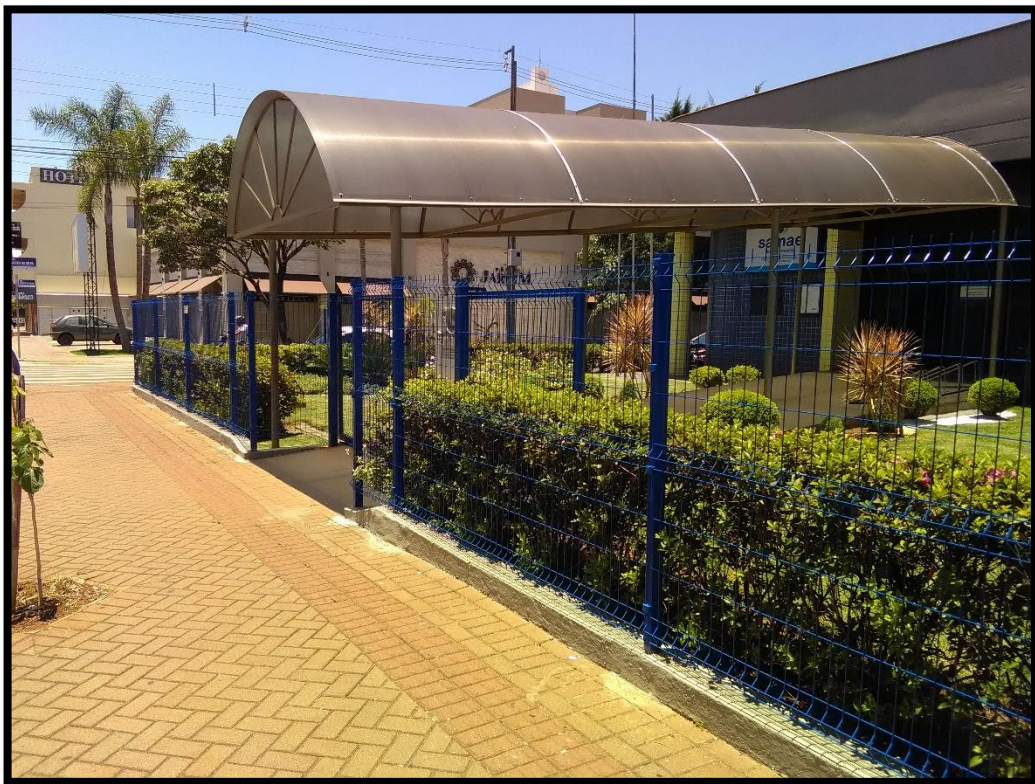
Imagem 1: Fachada área comercial

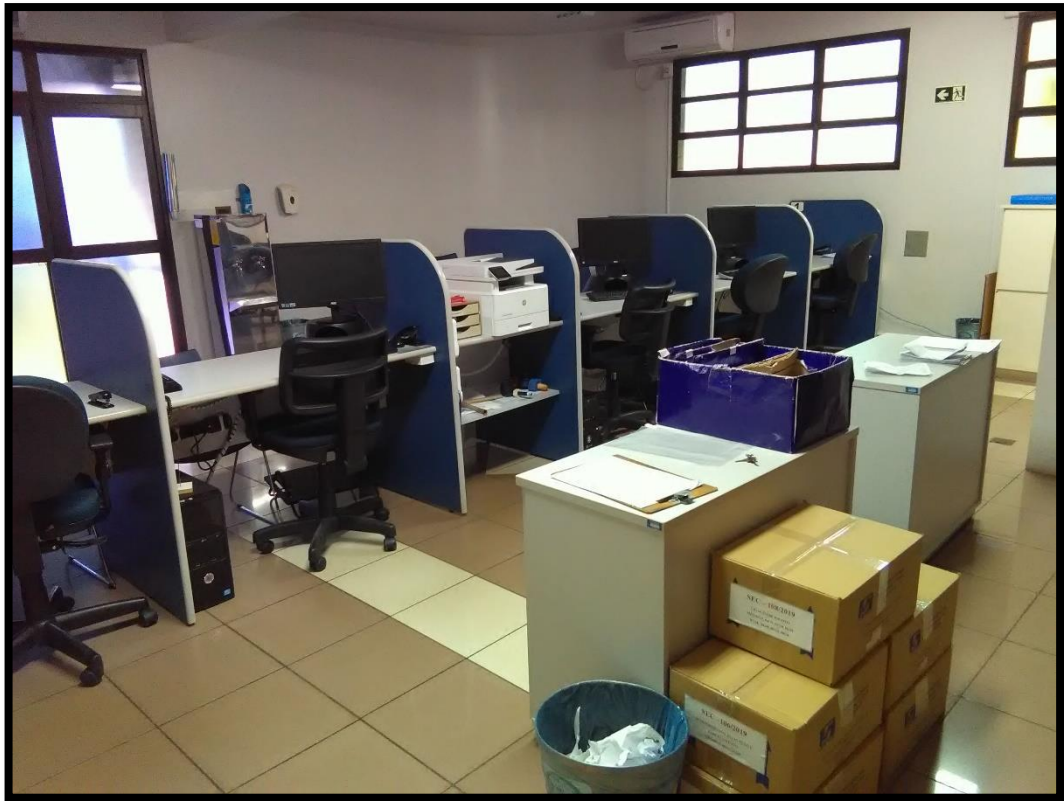
Imagem 2: Área de atendimento aos usuários

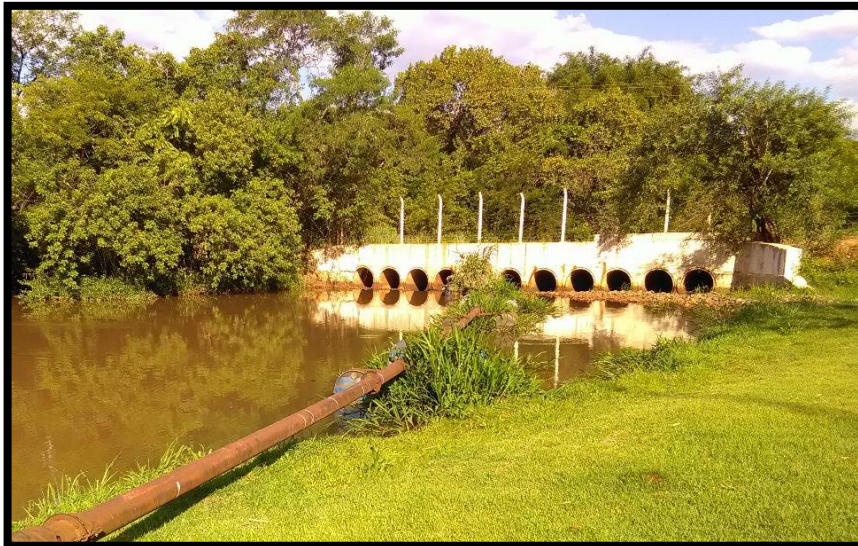
Imagem 4: Represa do Ribeirão Jacutinga

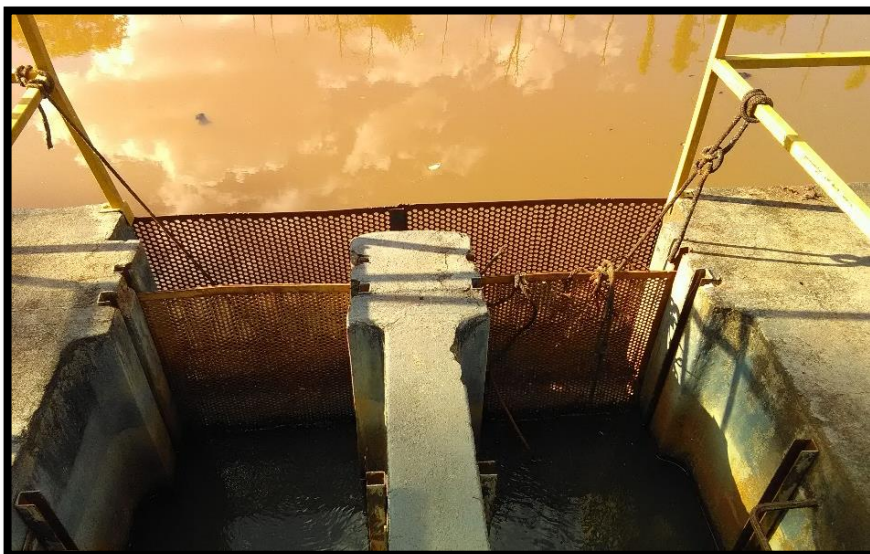
Imagem 5: Gradeamento de retenção de sólidos da Captação superficial

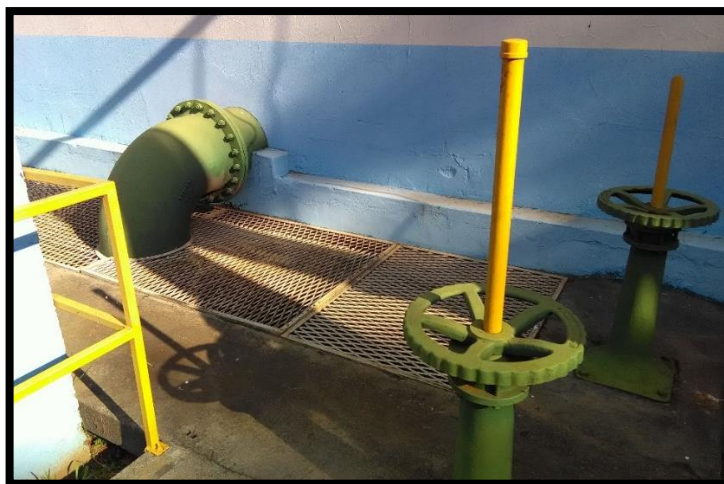
Imagem 6: Poço e tubulação de sucção da elevatória de água bruta

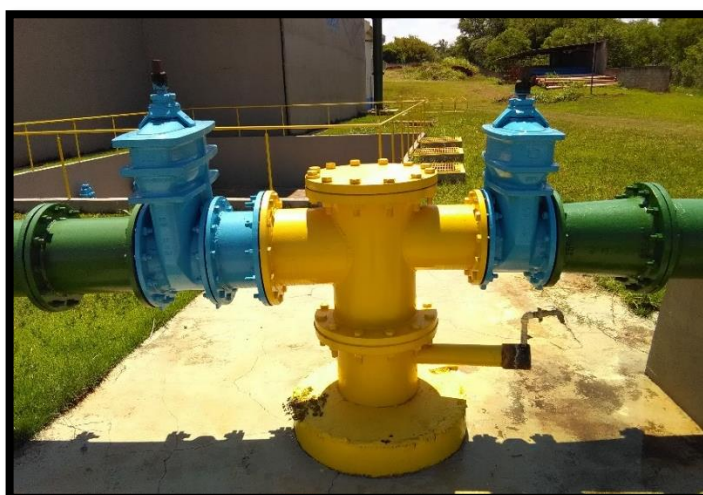
Imagem 7: Barrilete do Poço 2 com válvulas de manobra e tomada de água para coleta de amostras

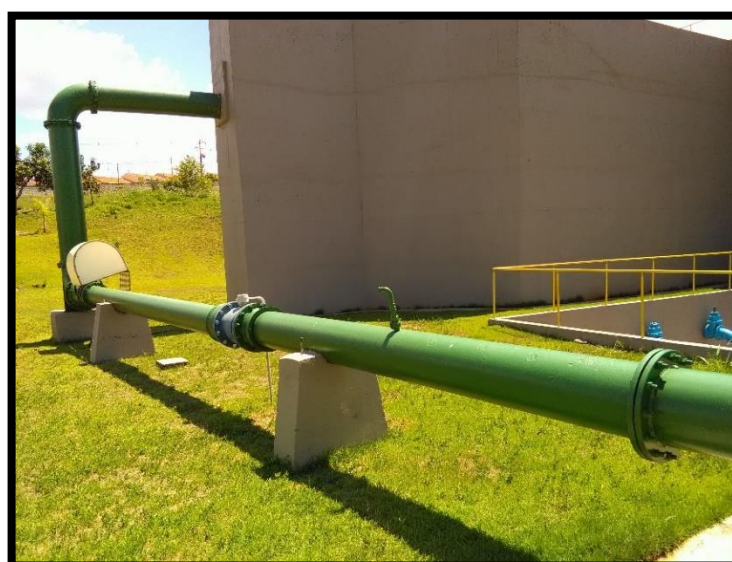
Imagem 8: Barrilete do Poço 2 com macromedidor e ancorado por bases de concreto

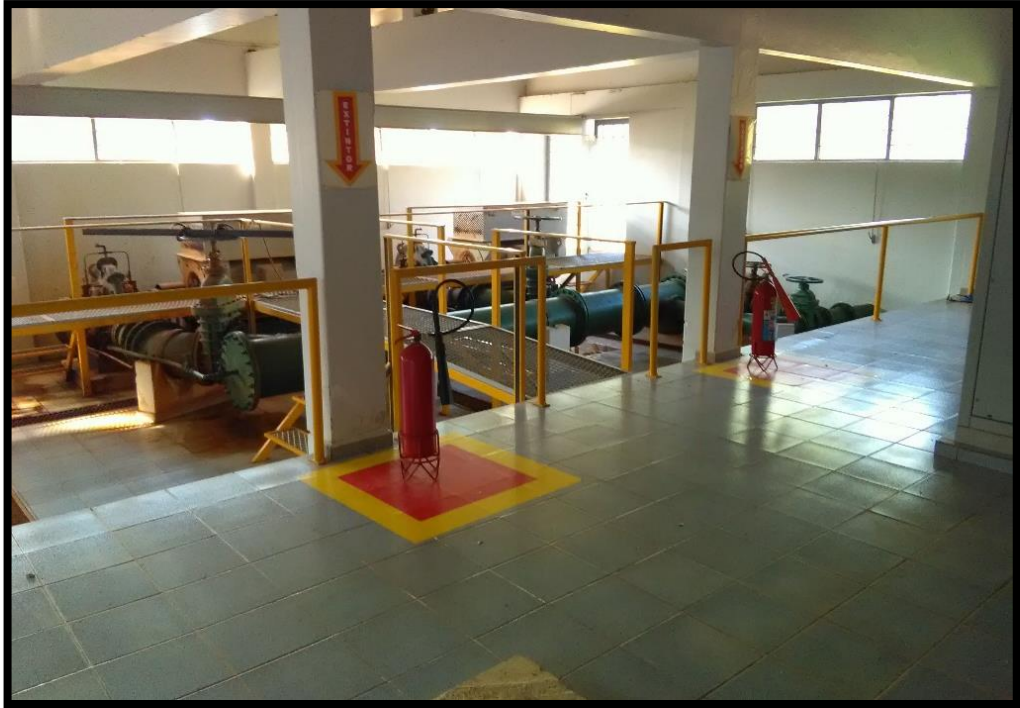
Imagem 9: Estação Elevatória do Ribeirão Jacutinga

- Estação elevatória do Ribeirão Jacutinga – tubulação de sucção e recalque apresentam pequenos vazamentos (segundo servidores já está em andamento a manutenção para reparar os vazamentos); ventilação insuficiente da edificação;
- Estação elevatória do Poço 2 (Aquífero Guarani) – RAP de sucção com aberturas de inspeção sem cadeado e aberturas de ventilação sem tela ou grade; condições inadequadas de limpeza da edificação de abrigo do conjunto motobombas.

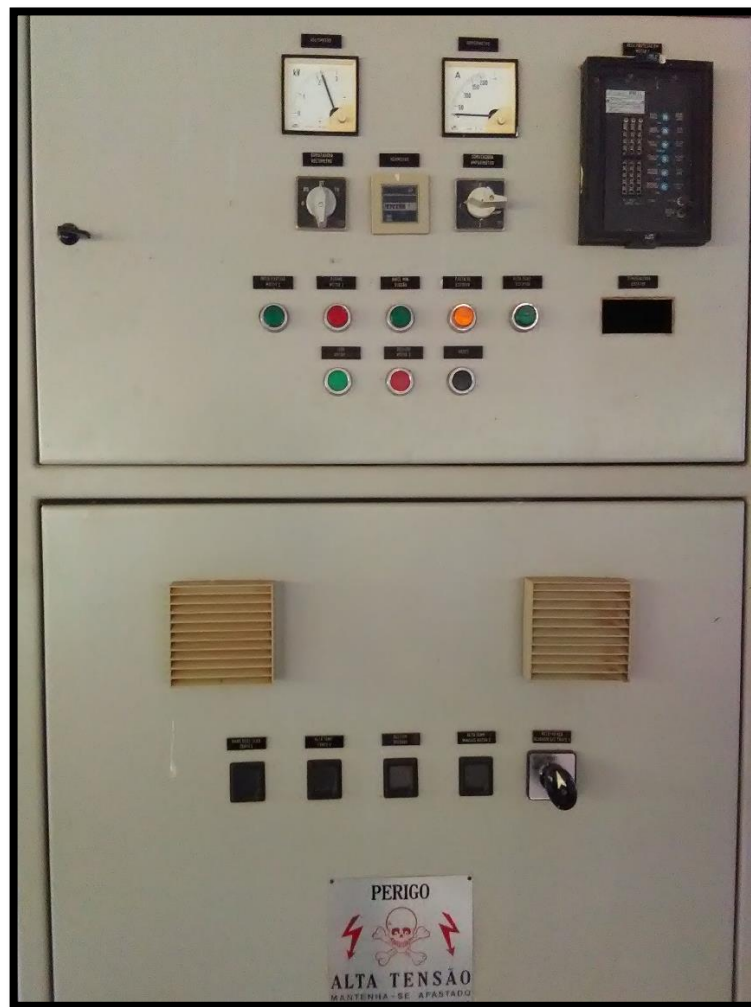
Imagem 10: Quadro de Comando da Estação Elevatória do Ribeirão Jacutinga

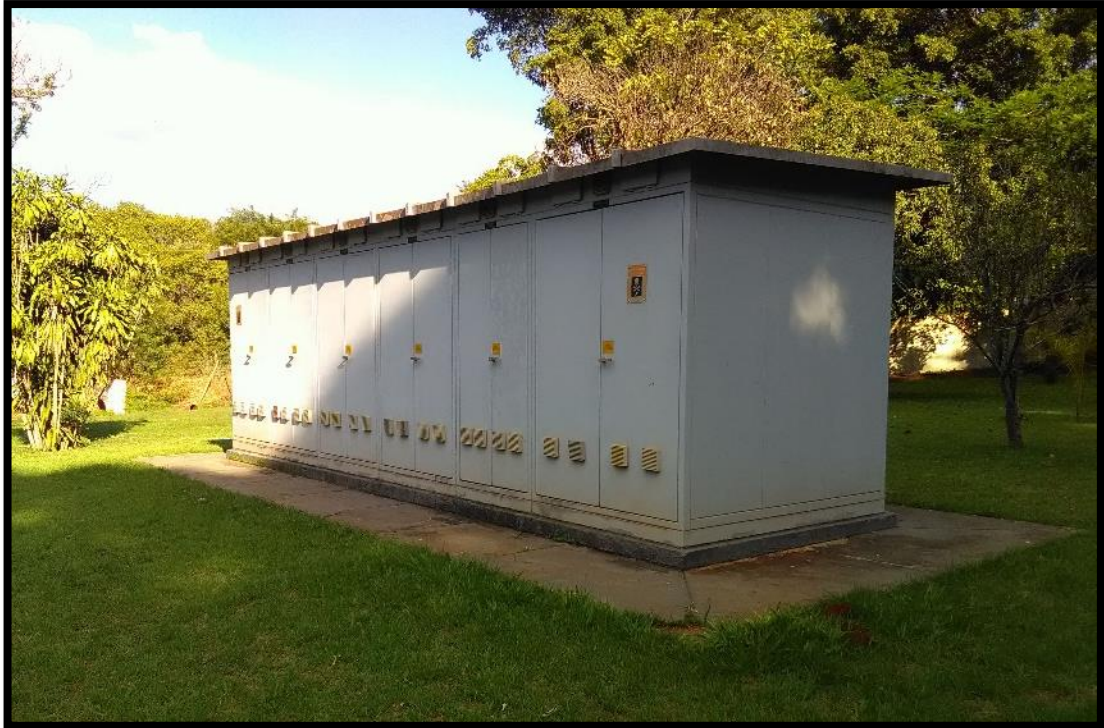
Imagem 11: Subestação de energia elétrica da Estação elevatória do Ribeirão Jacutinga

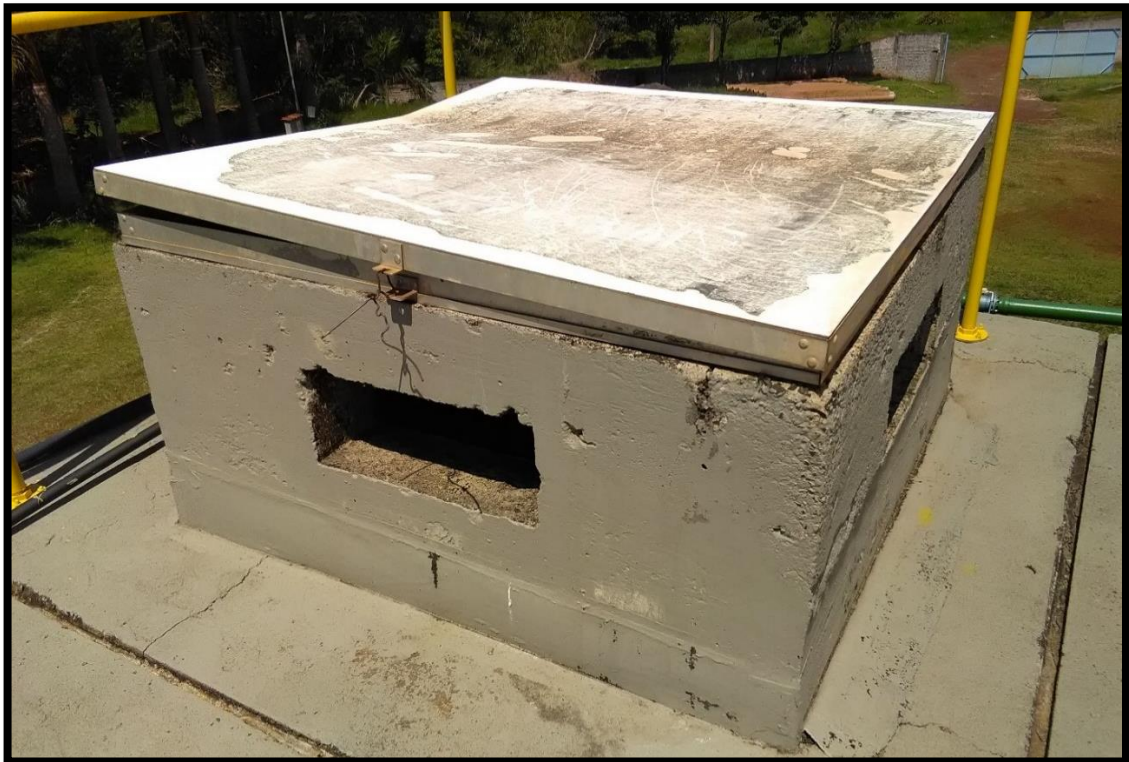
Imagem 12: Abertura de inspeção do RAP do Poço 2

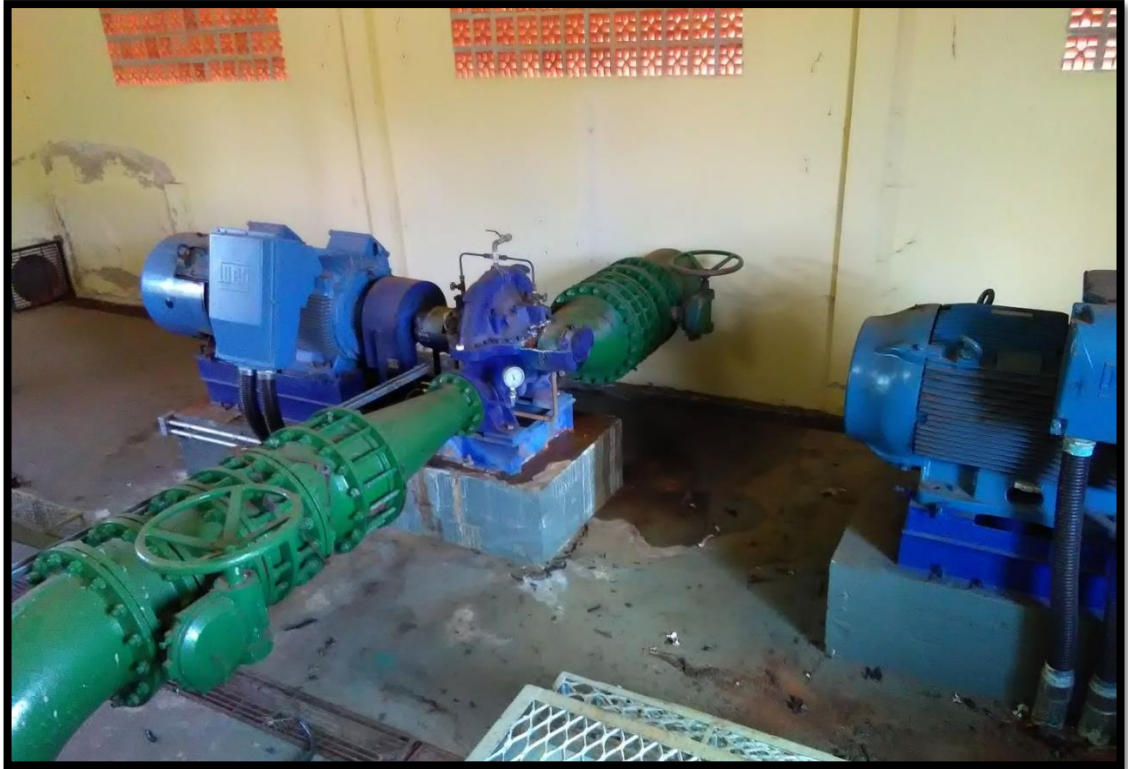
Imagem 13: Conjunto Motobombas da Estação elevatória do Poço 2

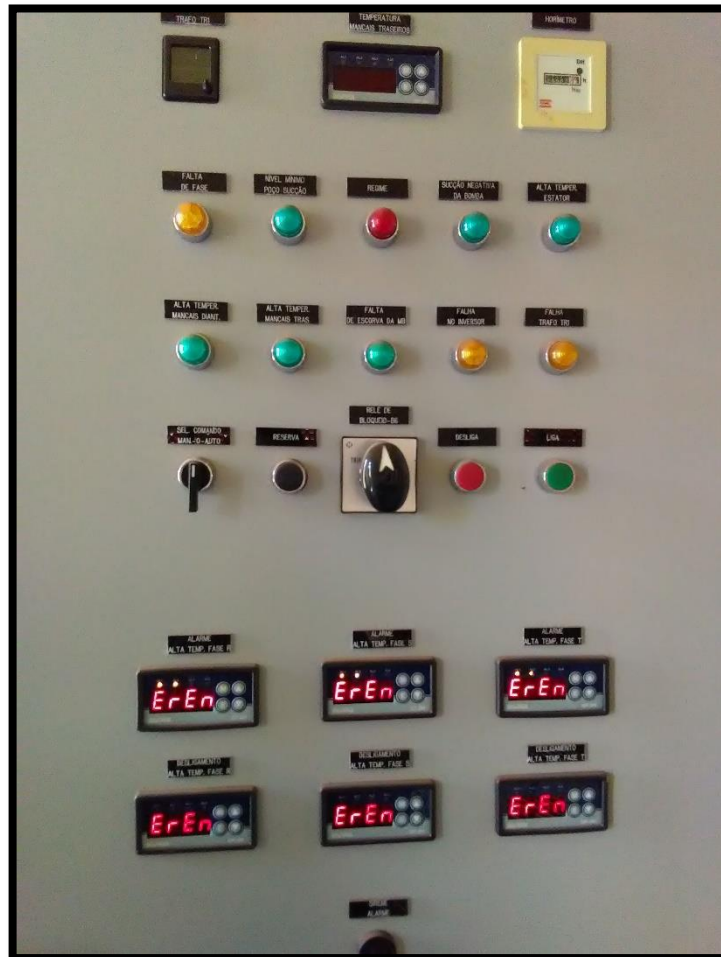
Imagem 14: Quadro de comando da Estação elevatória do Poço 2

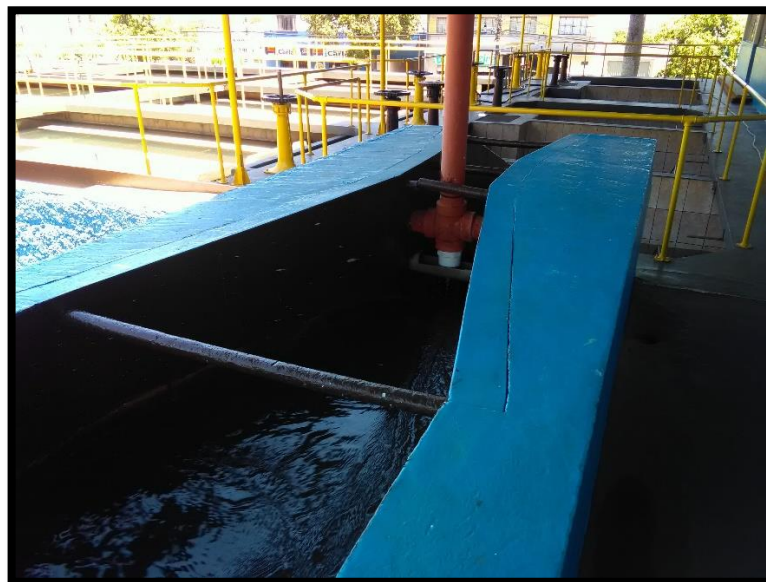
Imagem 15: Calha Parshall

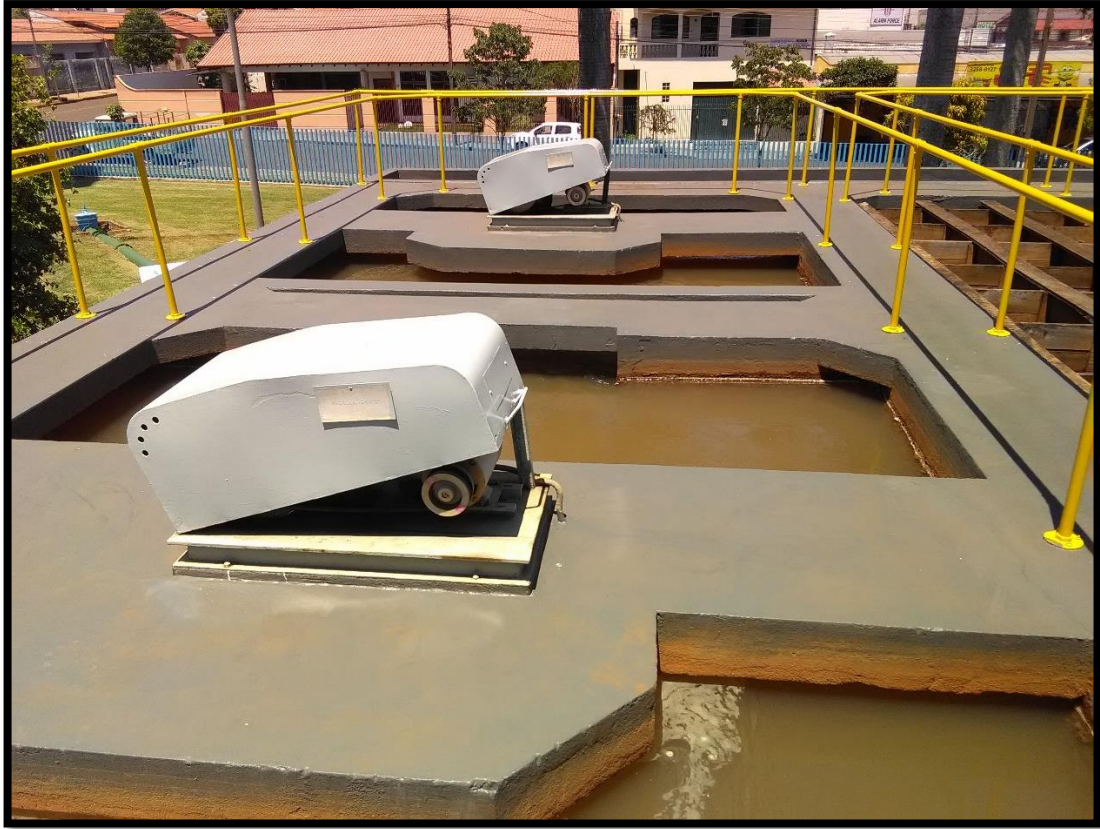
Imagem 16: Flocculadores mecânicos

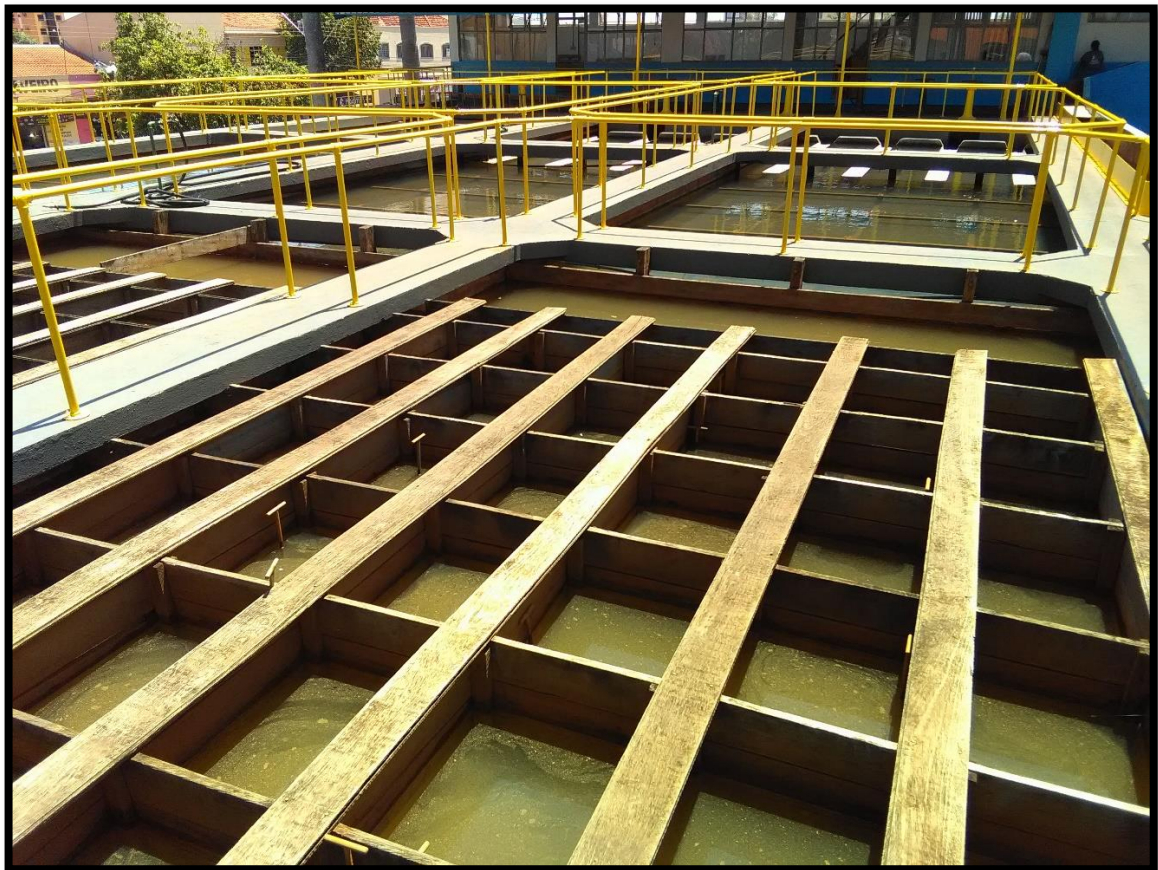
Imagem 17: Flocculadores hidráulicos

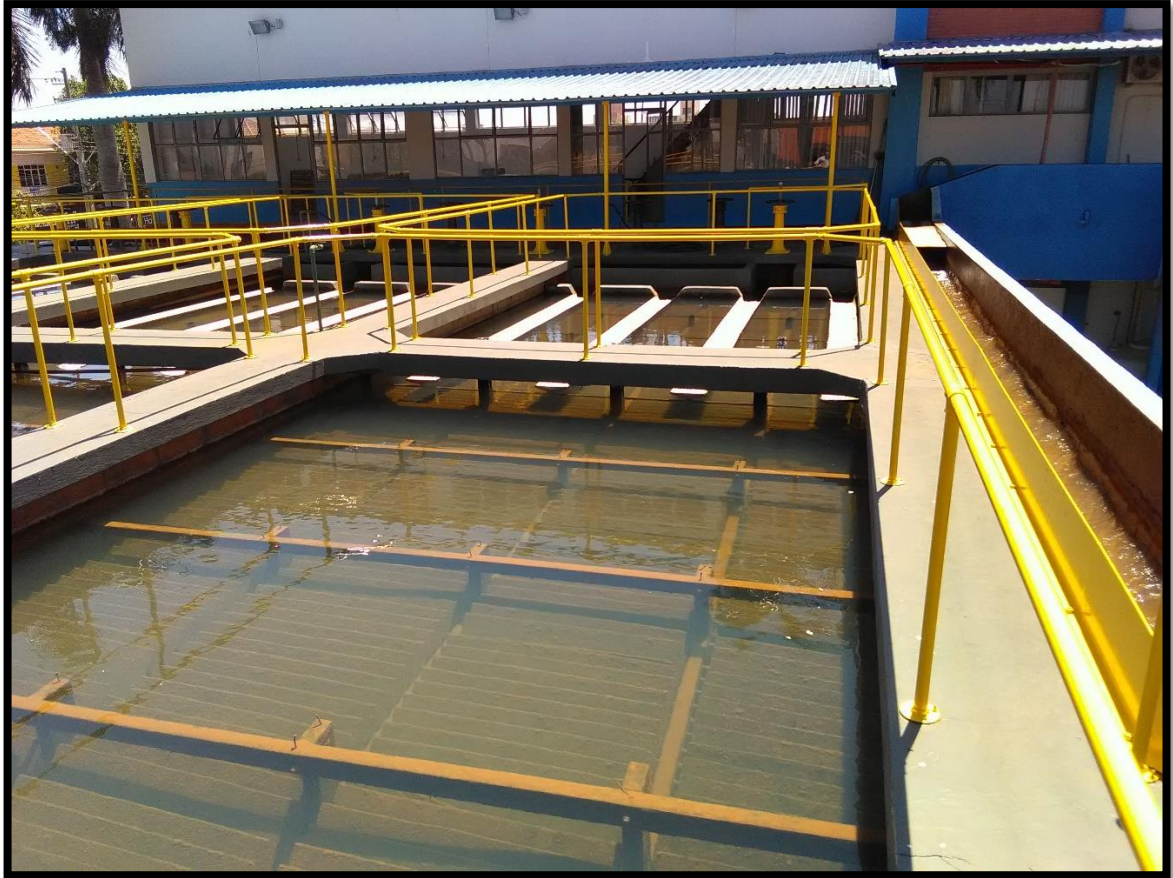
Imagem 18: Decantadores

– Lodo dos decantadores e filtros e águas de retrolavagem destinados para galeria de água pluviais.

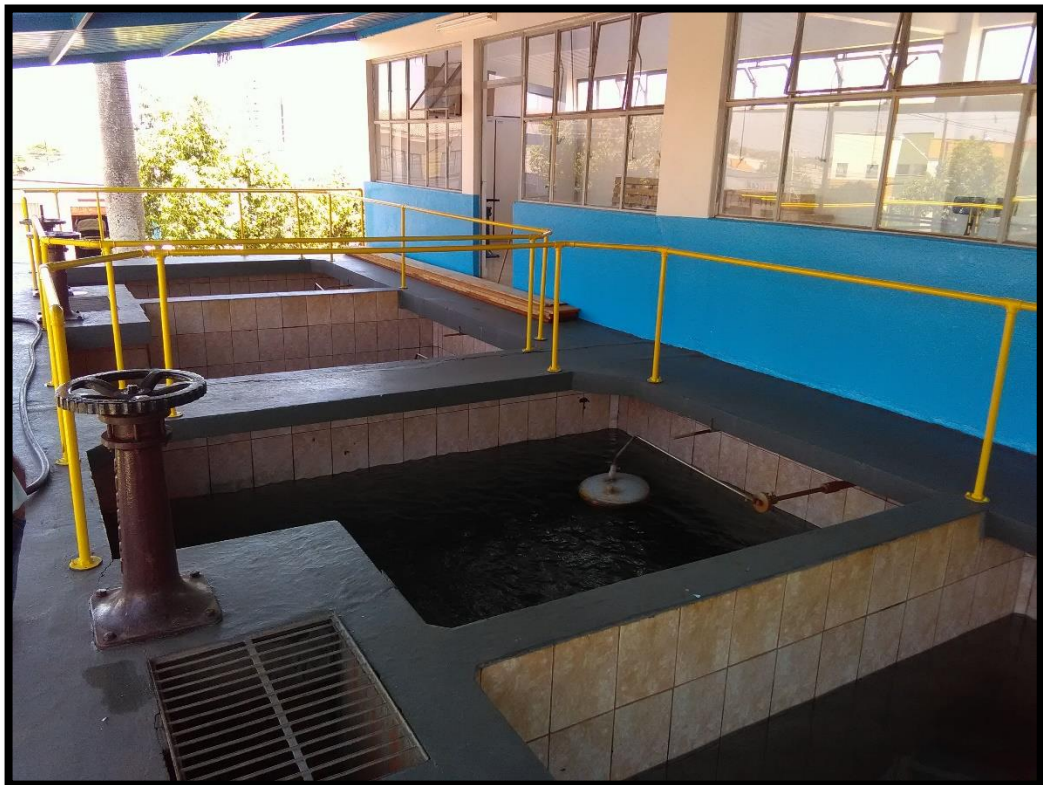
Imagem 19: Filtros de fluxo descendentes

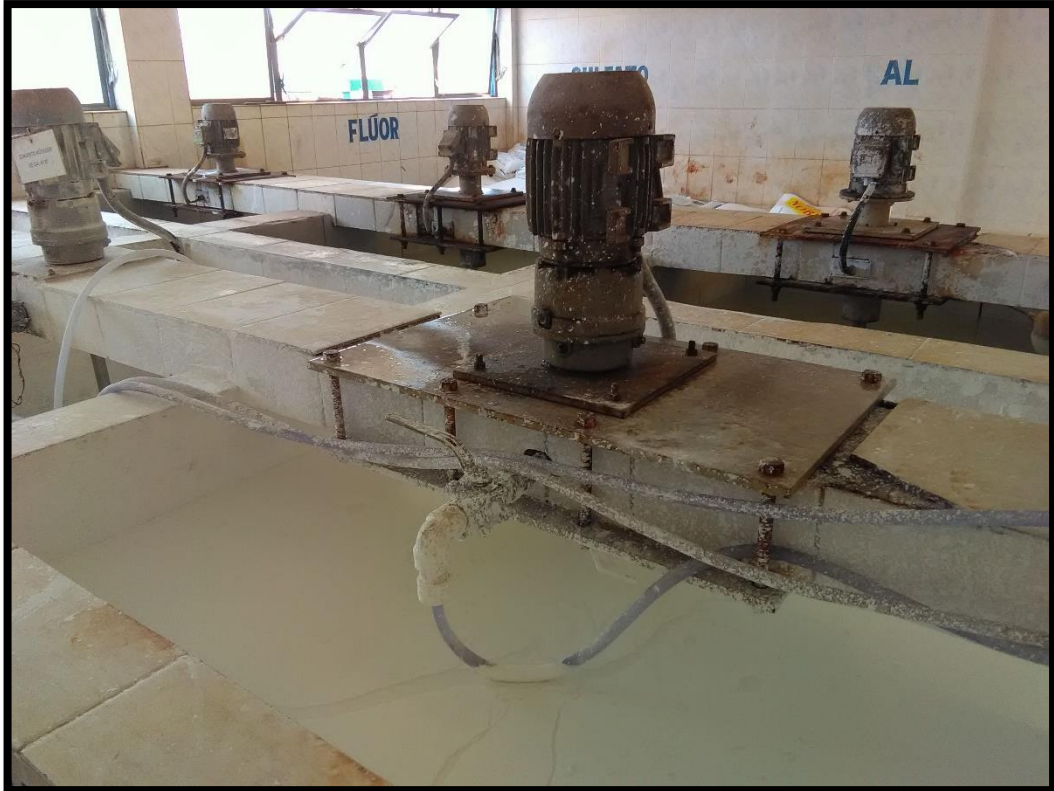
Imagem 20: Tanques de sulfato de alumínio e cal hidratada

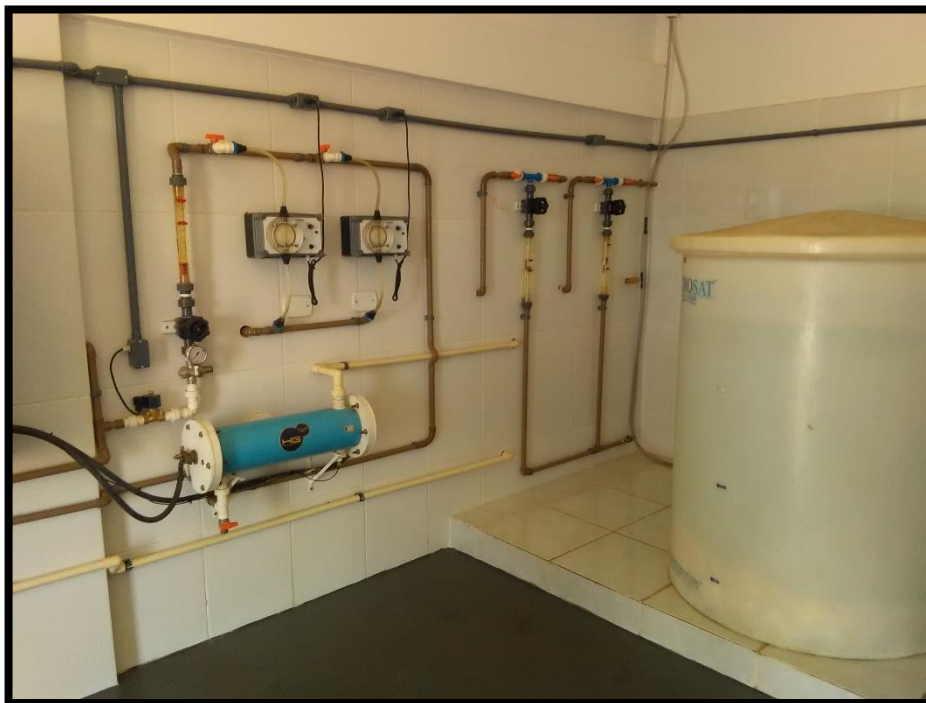
Imagem 21: Bombas dosadoras sistema Hidrogeron

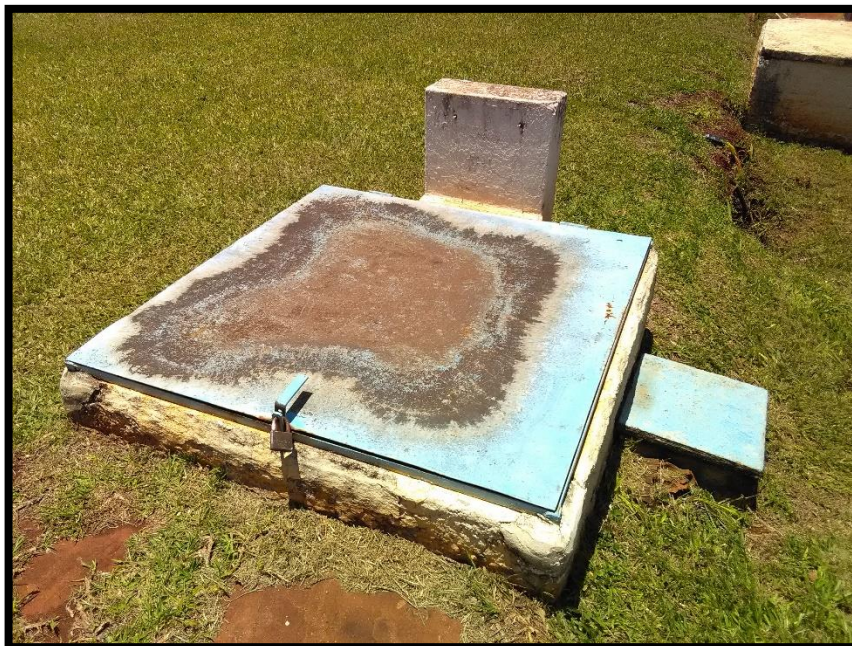
Imagem 22: Abertura de inspeção do reservatório enterrado

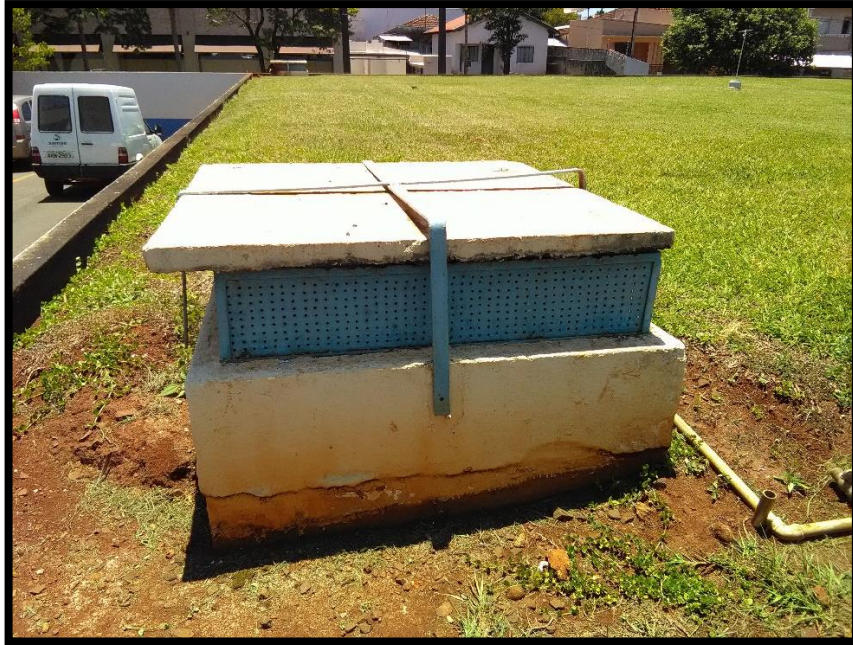
Imagem 23: Abertura de inspeção do reservatório semienterrado

- Reservatório semienterrado – abertura de inspeção inadequada, tampa de concreto.

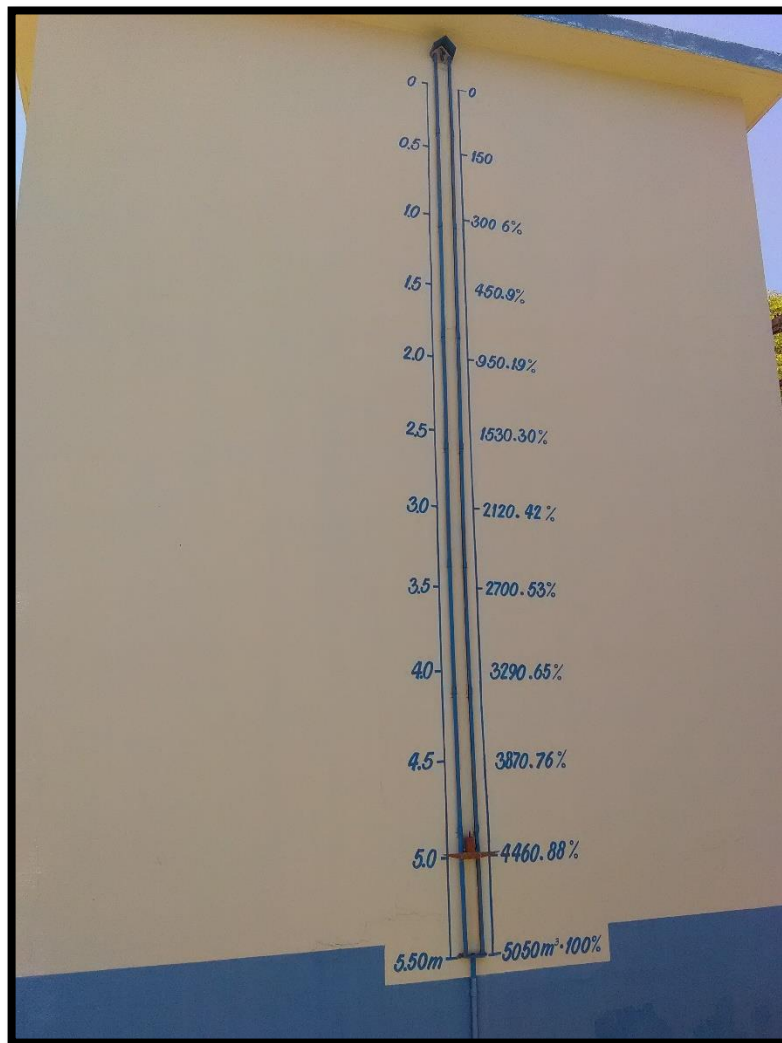
Imagem 24: Nível externo tipo régua

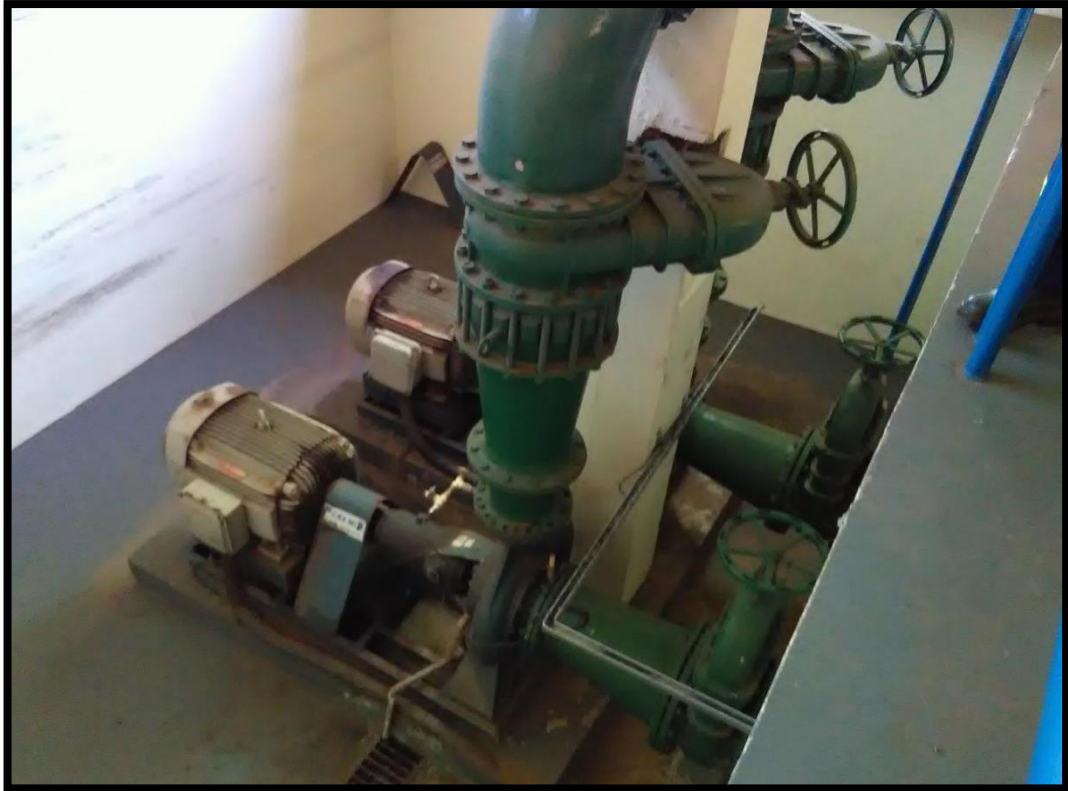
Imagem 25: Conjunto motobombas

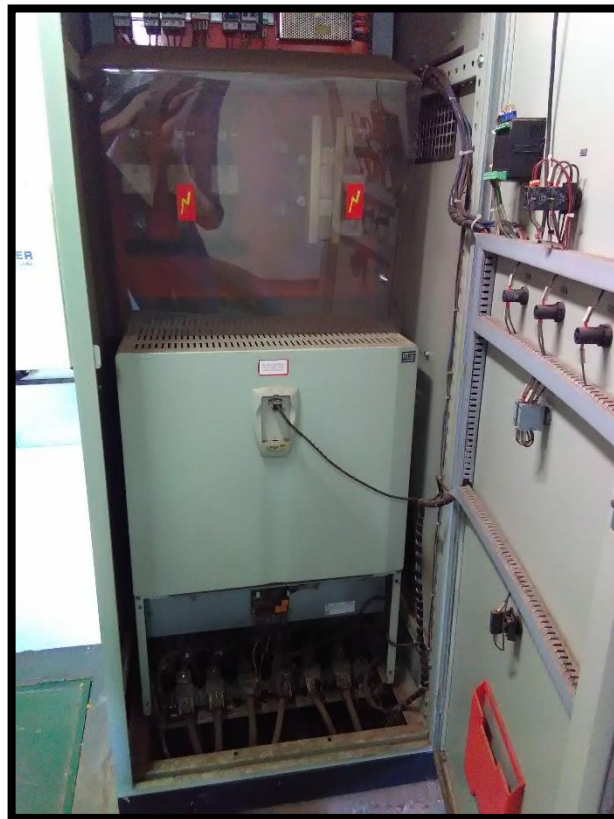
Imagem 26: Quadro de Comando da elevatória

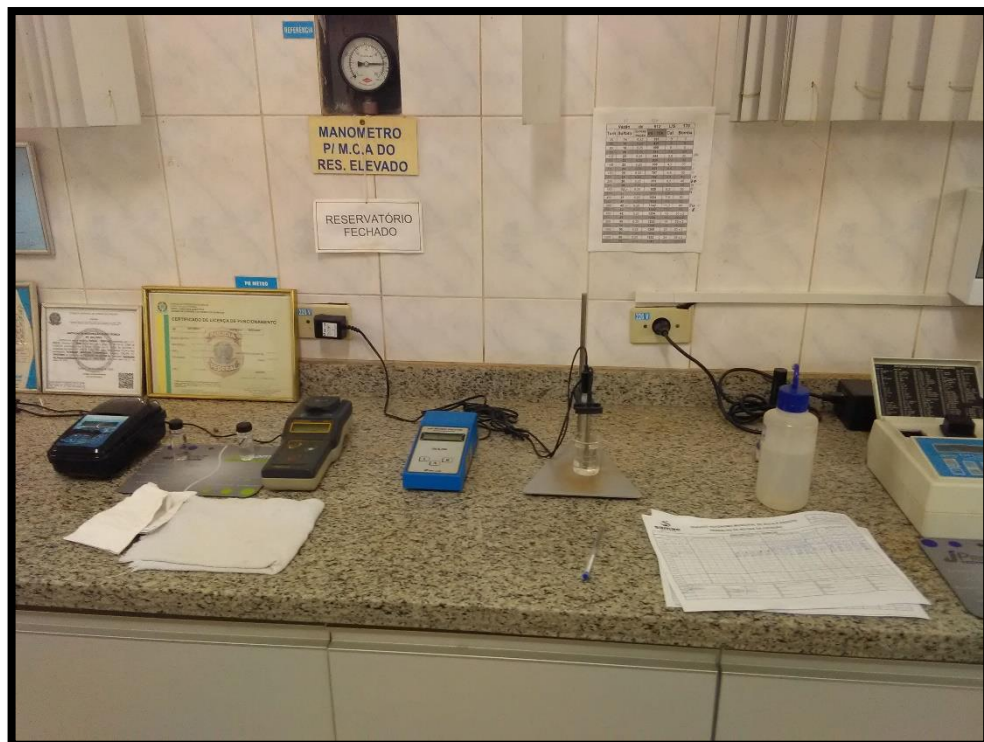
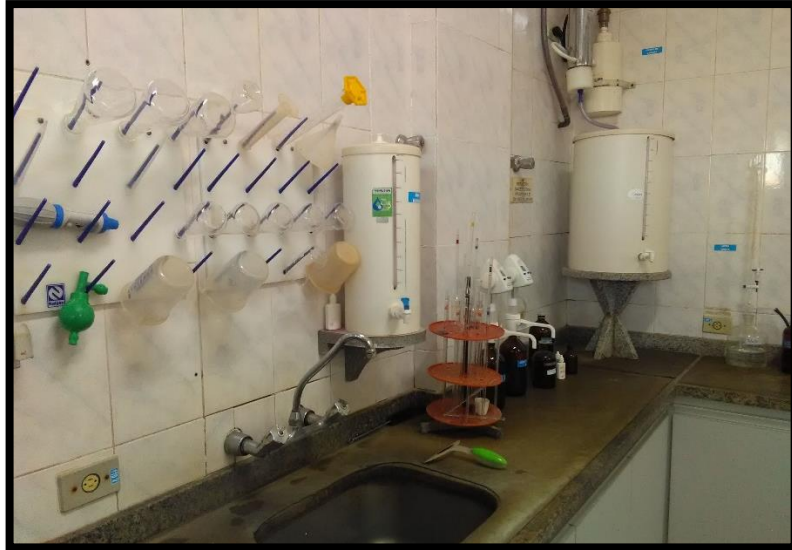
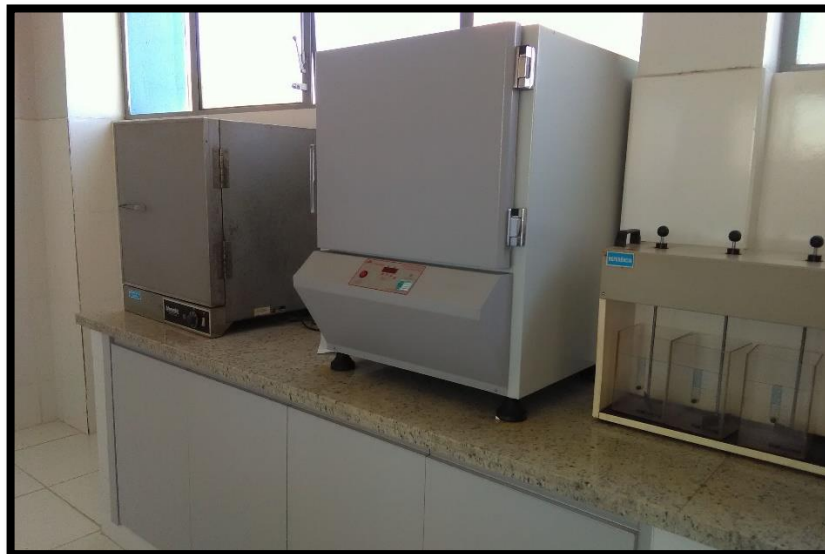
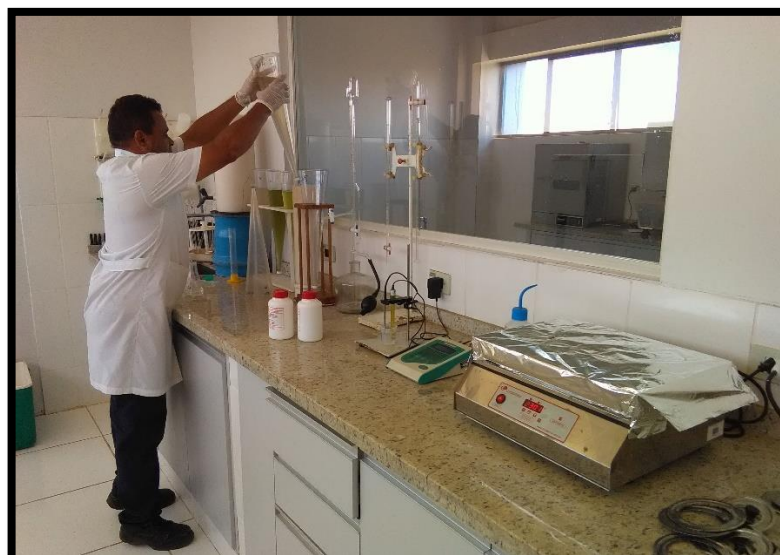
Imagem 27: Laboratório

Imagem 28: Laboratório

Imagem 29: Laboratório

Imagem 30: Laboratório

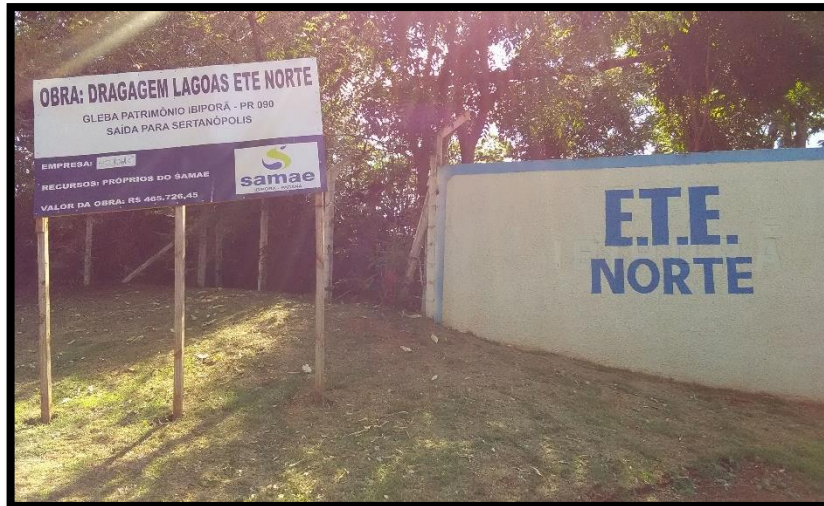
Imagem 32: Entrada

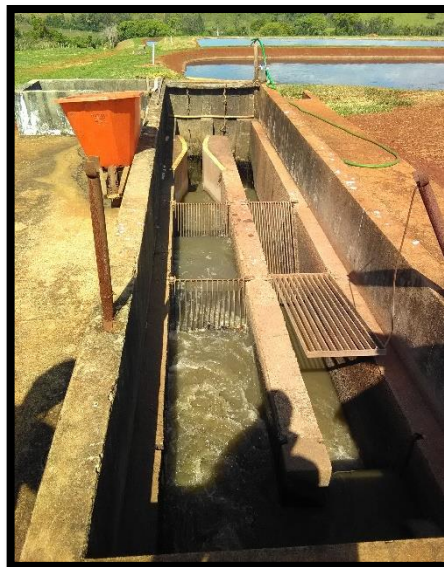
Imagem 33: Gradeamento e medidor de vazão de entrada

- Ausência de caixa de areia na entrada junto ao gradeamento;
- Dispositivo de saída da lagoa facultativa inadequada, não afogada, sem comportas 'stop log', permitindo passagem de sobrenadantes.

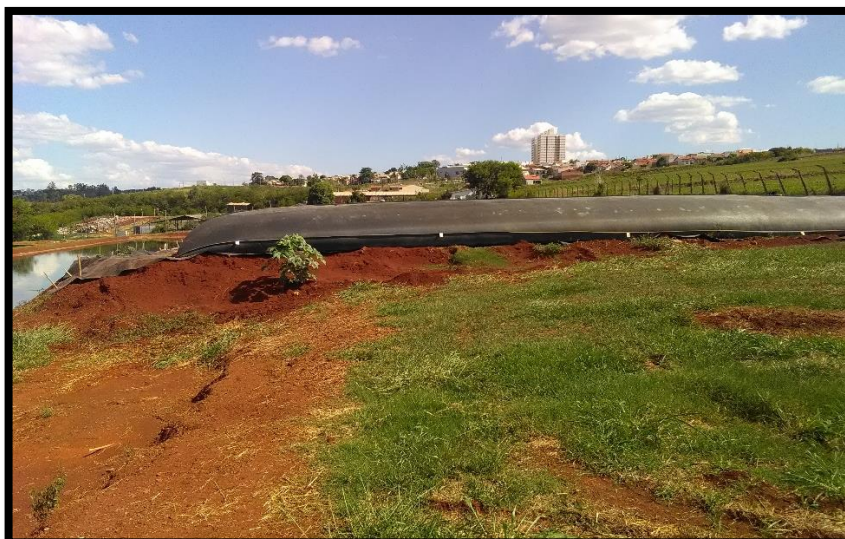
Imagem 34: Bags de Geotêxtil desidratando Lodo

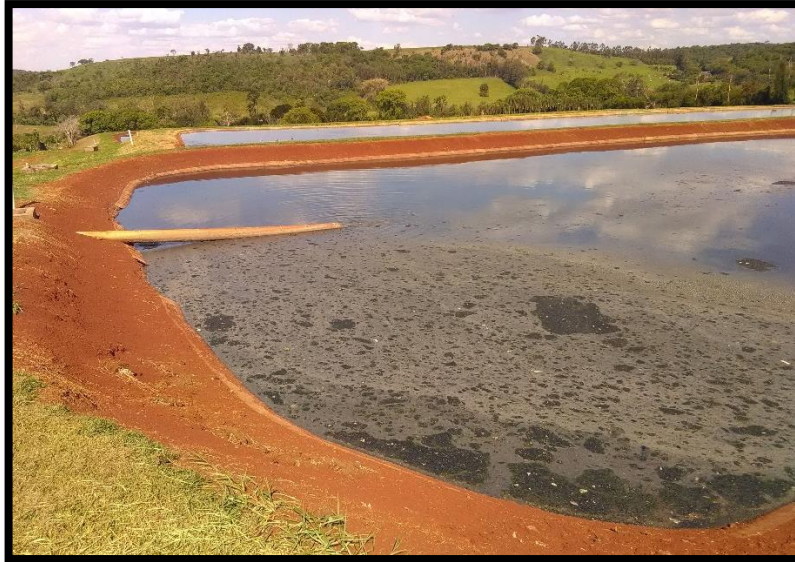
Imagem 35: Entrada da 1ª lagoa anaeróbia

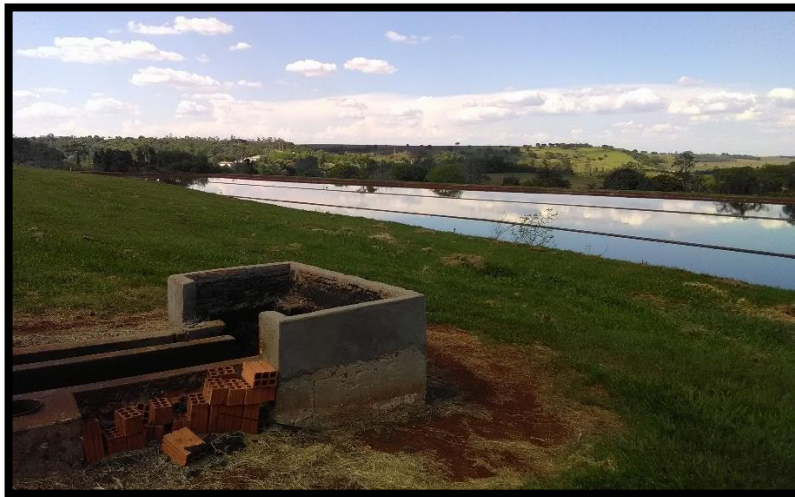
Imagem 36: Medidor intermediário e lagoa facultativa

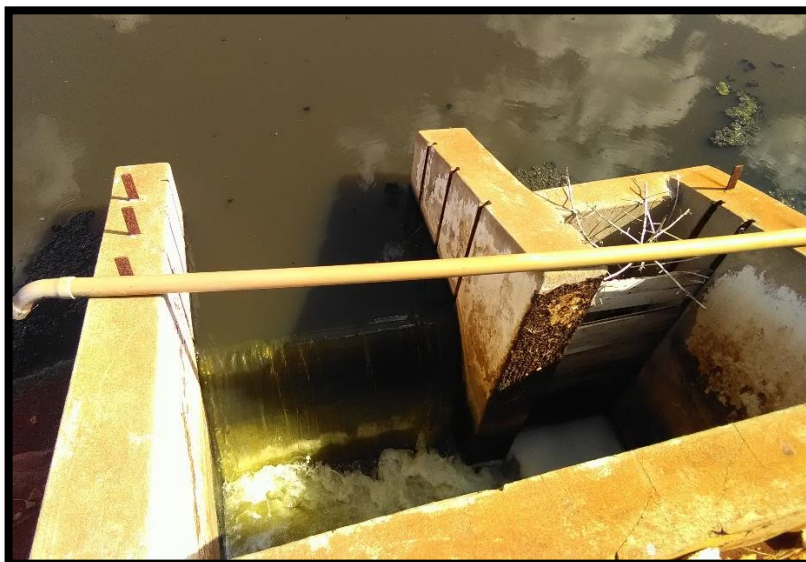
Imagem 37: Dispositivo de saída da lagoa facultativa

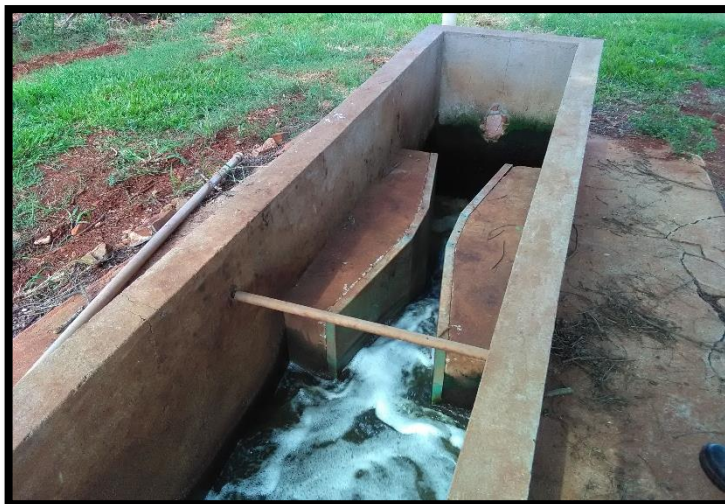
Imagem 38: Medidor de vazão de saída

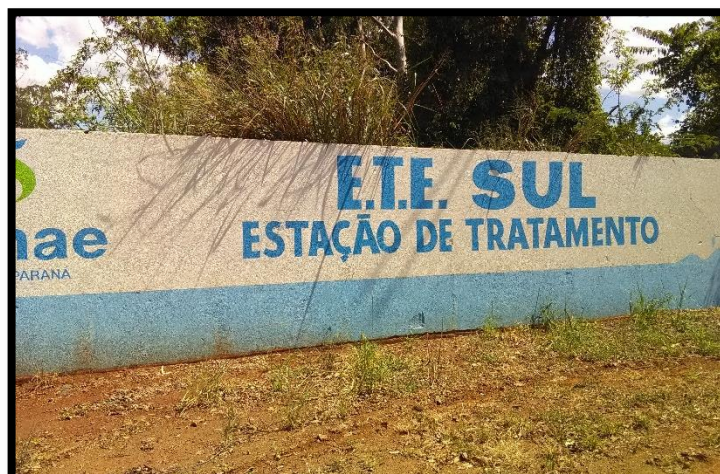
Imagem 39: Entrada
