**RELATÓRIO TÉCNICO DE FISCALIZAÇÃO DO SAMAE - SERVIÇO
AUTÔNOMO DE ÁGUA E ESGOTO - DO MUNICÍPIO DE IBIPORÃ**

Para tanto, no dia 20 de novembro de 2019, realizou-se vistoria no Sistema de Abastecimento de Água, no Sistema de Esgoto e na área comercial do SAMAE de Ibiporã, incluindo unidades de captações, estações elevatórias, estações de tratamento, reservatórios e laboratório.

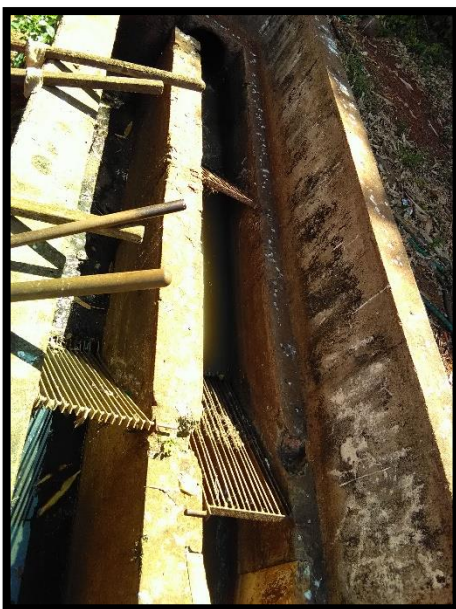
Imagem 40: Gradeamento e medidor de vazão de entrada

- Ausência de caixa de areia na entrada junto ao gradeamento;
- Excesso de material sobrenadante sobre a lagoa facultativa;
- Dispositivo de saída da lagoa facultativa inadequada, não afogada, sem comportas 'stop log', permitindo passagem de sobrenadantes.

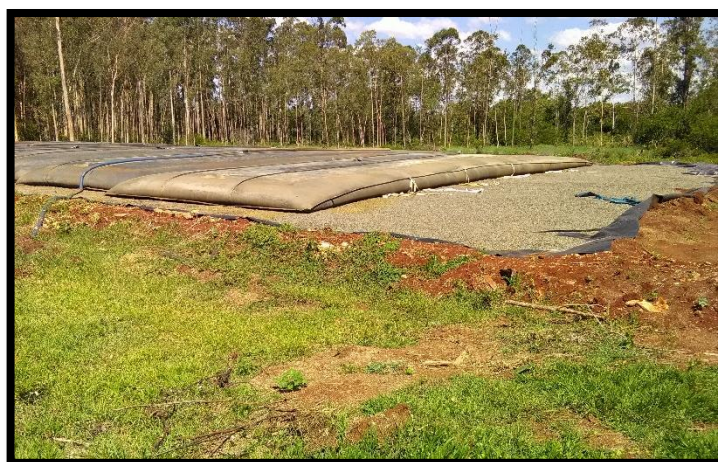
Imagem 41: Bags de Geotêxtil desidratando Lodo

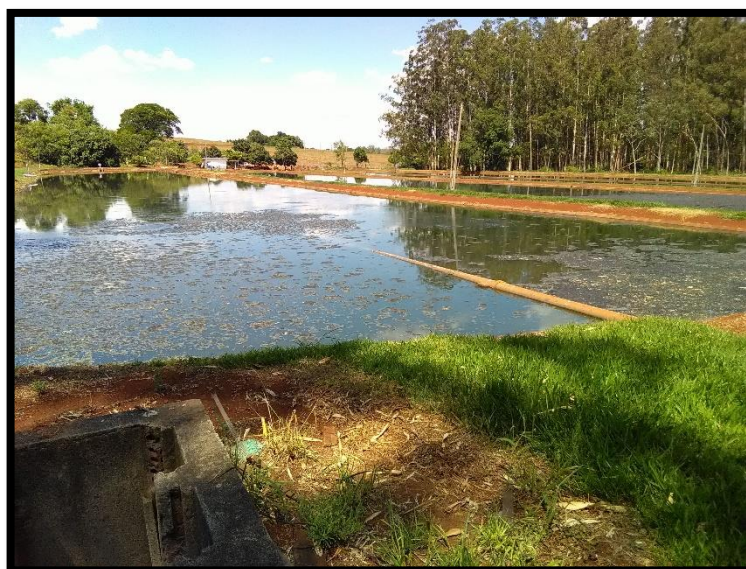
Imagem 42: Entrada da 1° lagoa anaeróbia

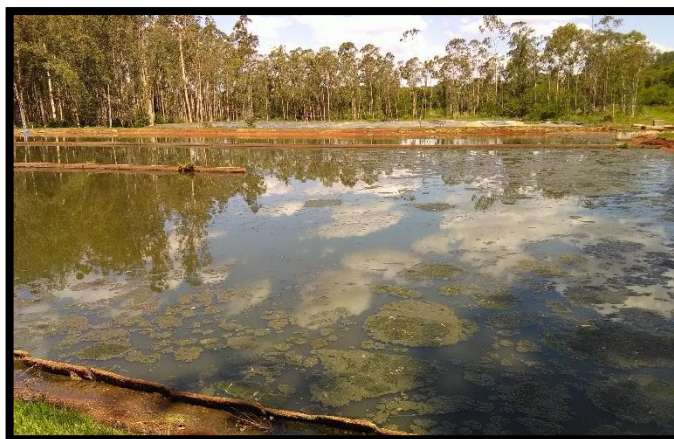
Imagem 43: Lagoa facultativa

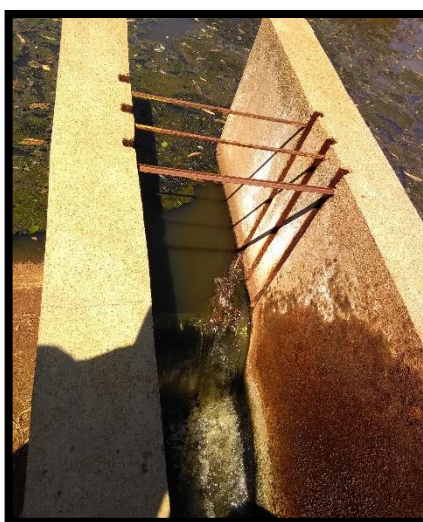
Imagem 44: Dispositivo de saída da lagoa facultativa

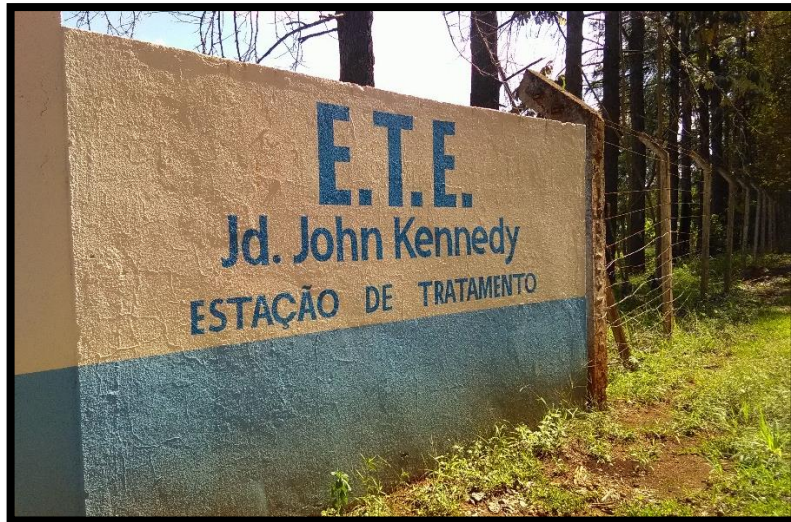
Imagem 45: Entrada

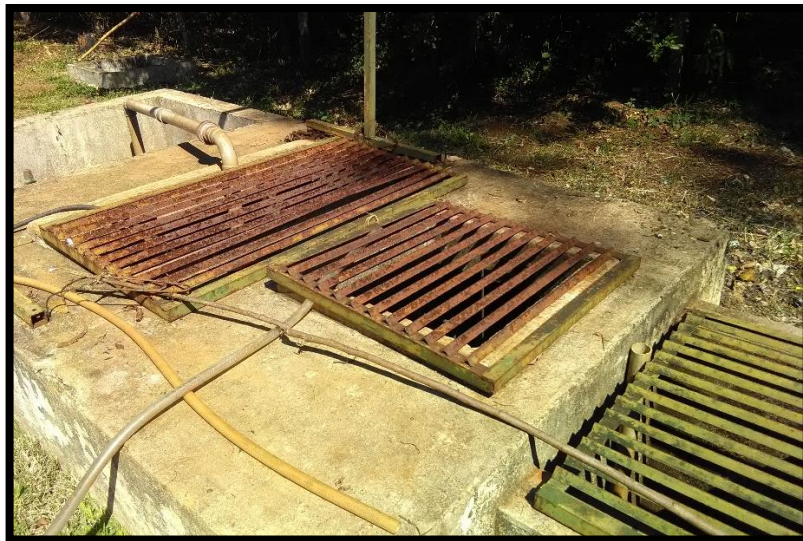
Imagem 46: Estação elevatória e gradeamento

- Grades das aberturas da estação elevatória excessivamente oxidadas e fechadas sem cadeado;
- Excesso de material sobrenadante sobre a lagoa facultativa;
- Dispositivo de saída da lagoa facultativa inadequada, não afogada, sem comportas 'stop log', permitindo passagem de sobrenadantes.

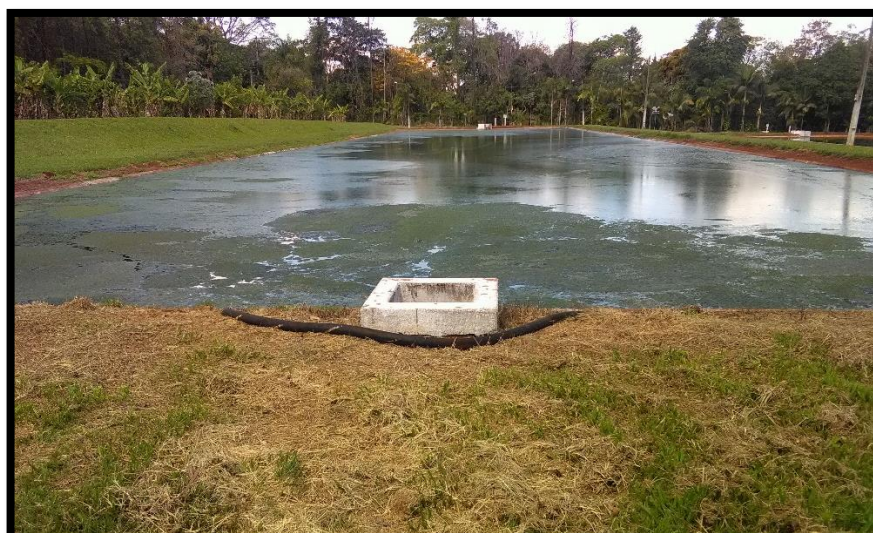
Imagem 47: Entrada da lagoa anaeróbia

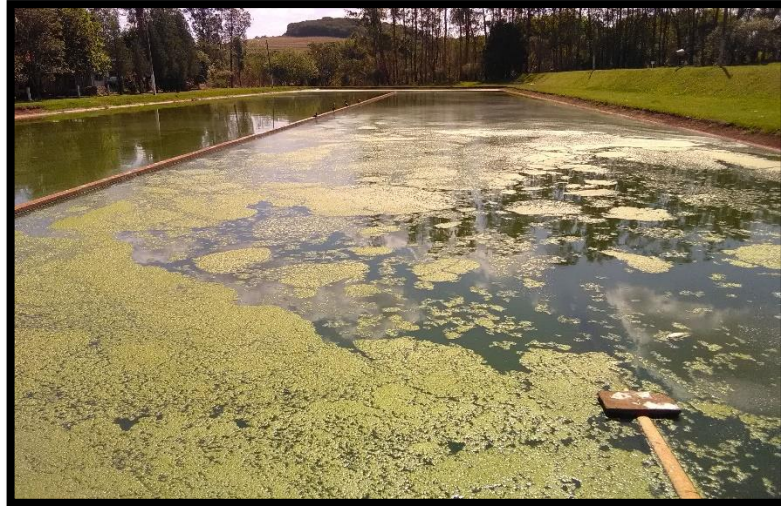
Imagem 48: Entrada da lagoa facultativa

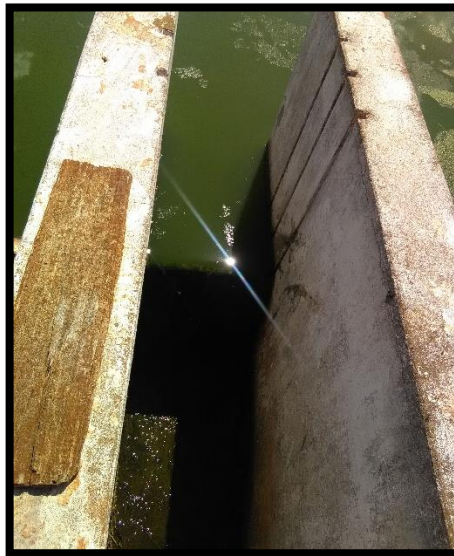
Imagem 49: Dispositivo de saída da lagoa facultativa

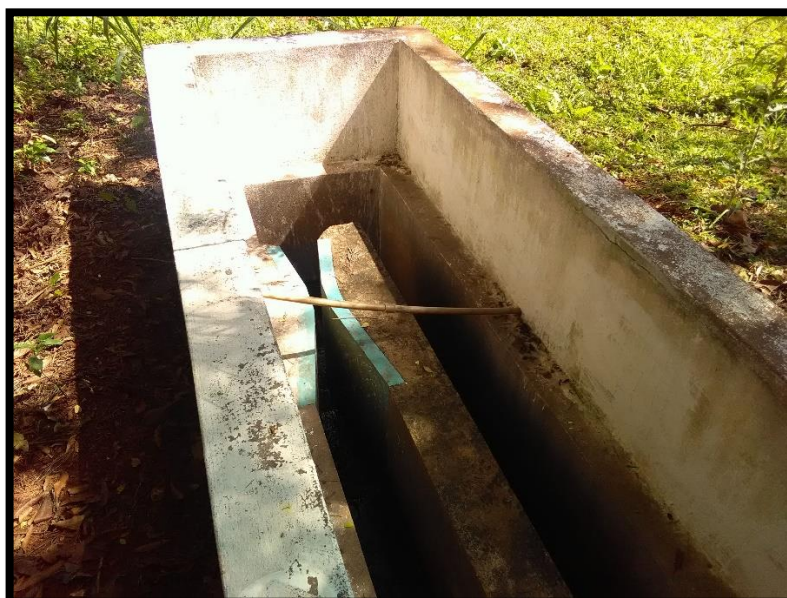
Imagem 50: Medidor de vazão de saída

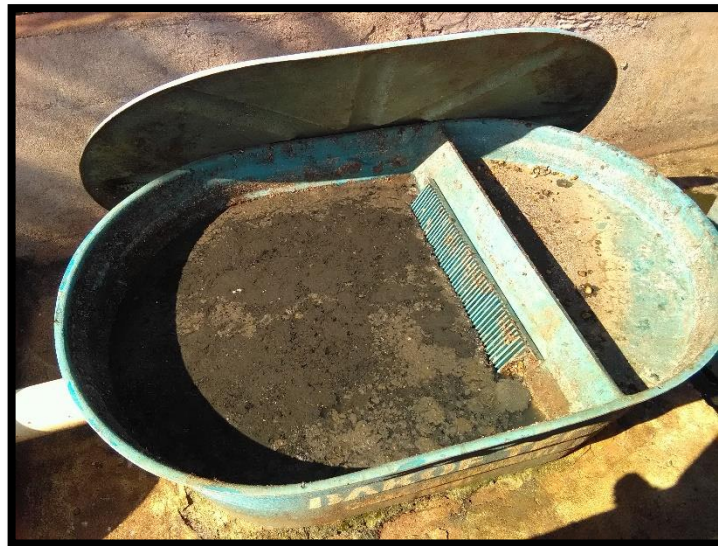
Imagem 51: Tanque de gradeamento

- Ausência de isolamento do perímetro e sinalização identificadora da ETE;
- Excesso de lodo retido no tanque de gradeamento;
- Abertura de inspeção do reator aerado fechada inadequadamente.

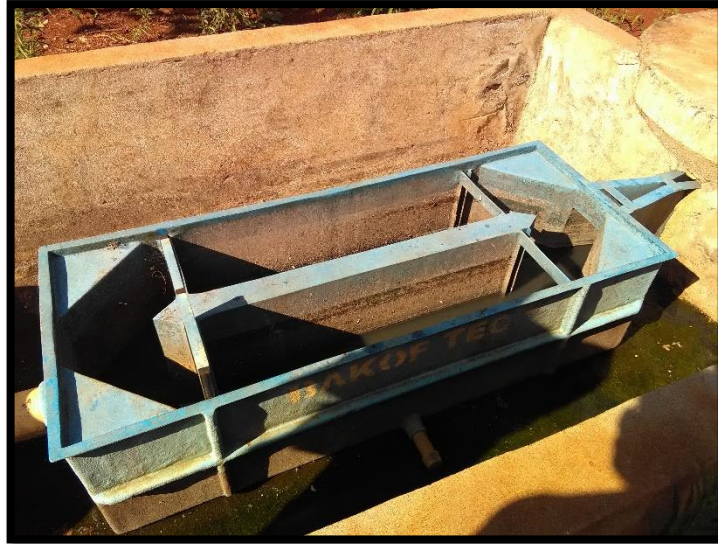
Imagem 52: Desarenador e medidor de vazão

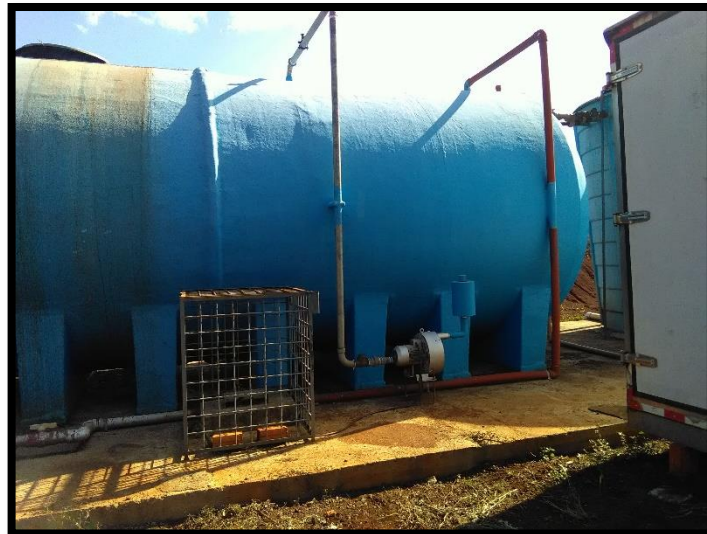
Imagem 53: Reator Aerado

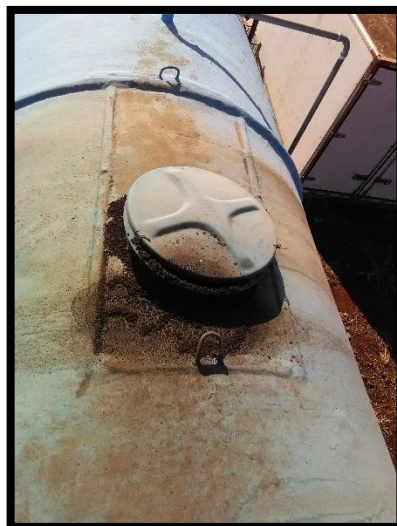
Imagem 54: Abertura de inspeção do reator aerado

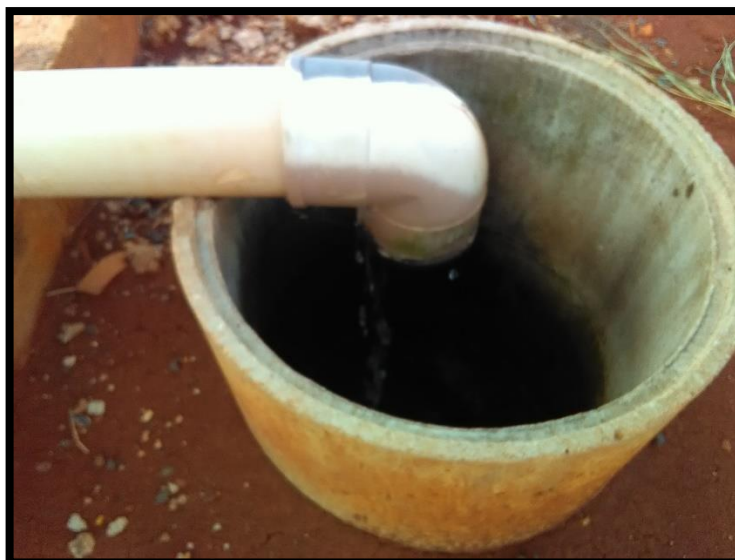
Imagem 55: Saída do decantador
