**RELATÓRIO TÉCNICO DE FISCALIZAÇÃO DO SAMAE - SERVIÇO
AUTÔNOMO DE ÁGUA E ESGOTO - DO MUNICÍPIO DE JAPURÁ**

Para tanto, no dia 05 de junho de 2019, realizou-se vistoria no Sistema de Abastecimento de Água, no Sistema de Esgoto e na área comercial do SAMAE de Japurá, incluindo unidades de captações, estações elevatórias, estações de tratamento, reservatórios e laboratório.

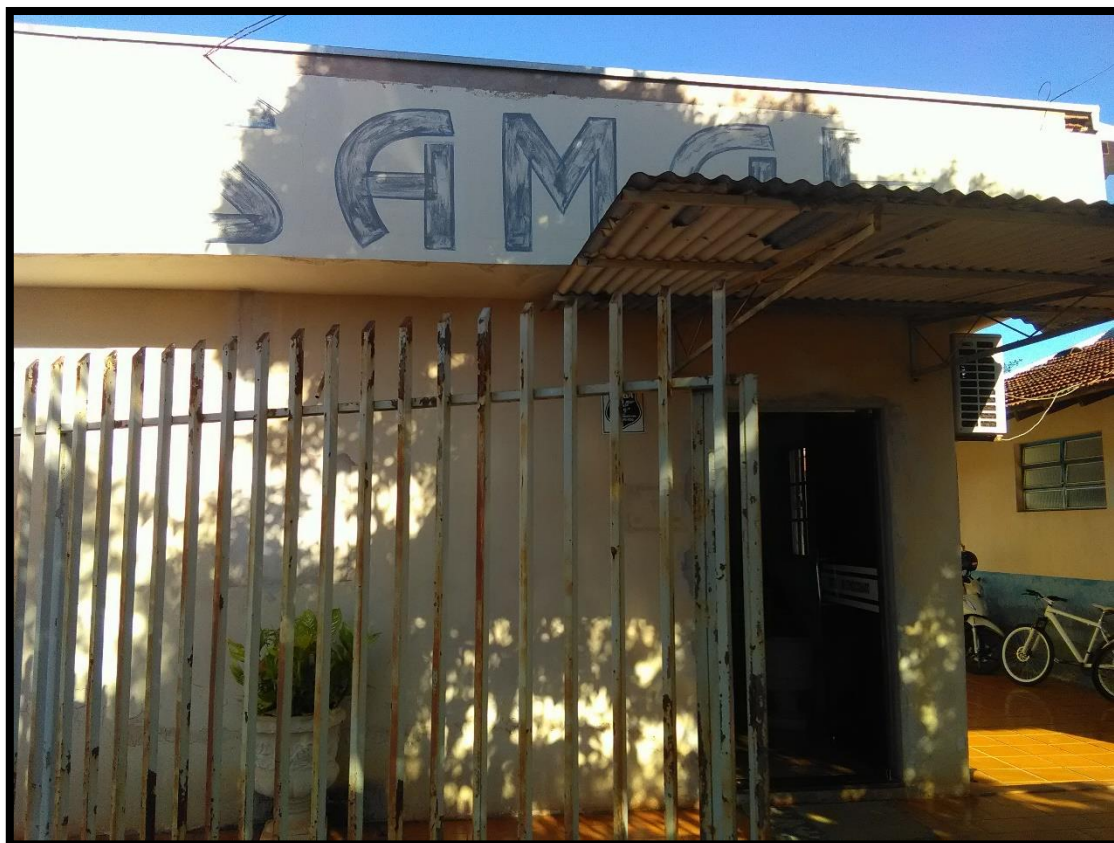
- Há identificação do SAMAE na fachada;
 - Horário de funcionamento das 8:00 às 11:00h e das 13:00 às 17:00h;
 - Espaço interno para atendimento ao público é adequado;
 - 2 Servidores trabalham no atendimento;
 - Há registro dos atendimentos;
 - Revestimentos externo, interno e pintura da edificação necessitam de manutenção.
- A edificação possui garagem para veículos do SAMAE e depósito para equipamentos.

Imagem 1: Fachada área comercial

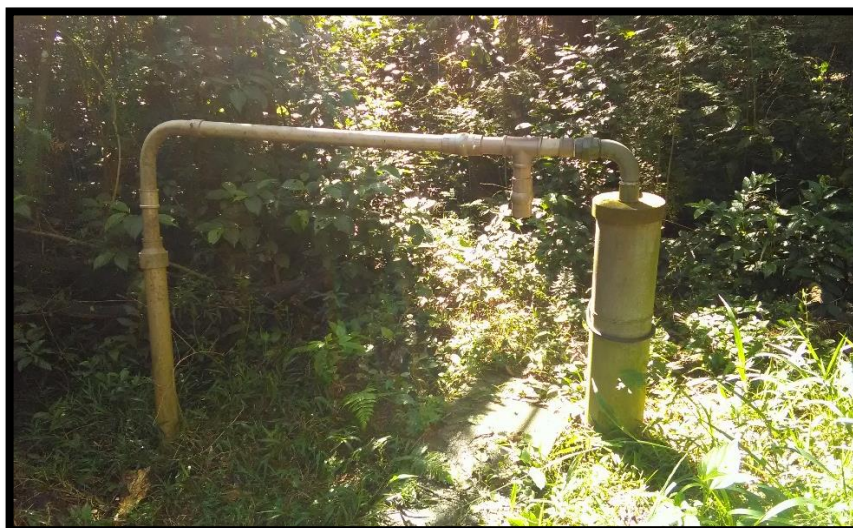
Imagem 5: Poço Aguapeí

- Mina e Poço Aguapeí - ausência de sinalização identificadora; ausência de macromedidor;
- Mina Japurá - ausência de sinalização identificadora; ausência de macromedidor
- Poço Palmares - ausência de sinalização identificadora; tubo de revestimento não distante 50 cm acima da superfície; distância inadequada a potenciais fontes poluidoras; ausência de macromedidor;
- Poço Cristal – isolamento inadequado do perímetro; ausência de sinalização identificadora; distância inadequada a potenciais fontes poluidoras; ausência de macromedidor;

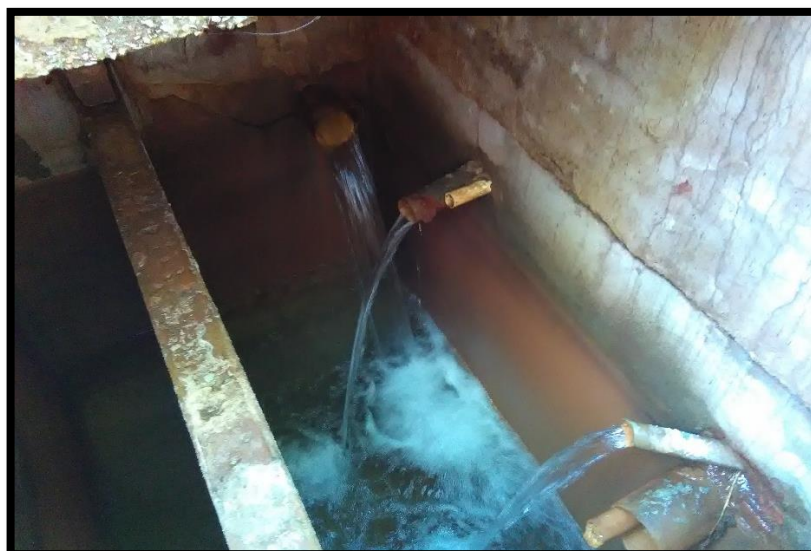
Imagem 8: Mina Japurá – caixa concentradora

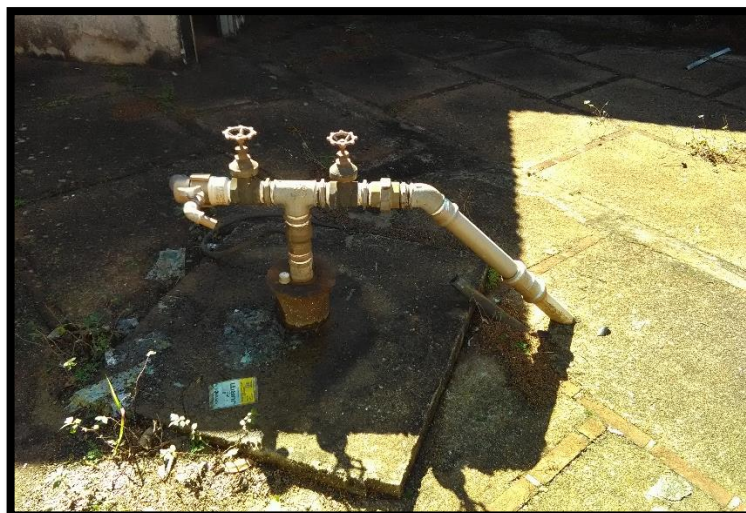
Imagem 9: Poço Palmares – barrilete

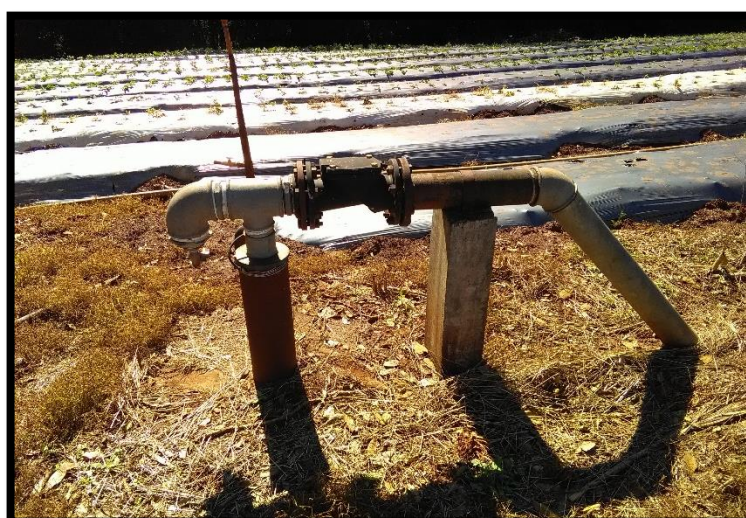
Imagem 9: Poço Cristal – barrilete

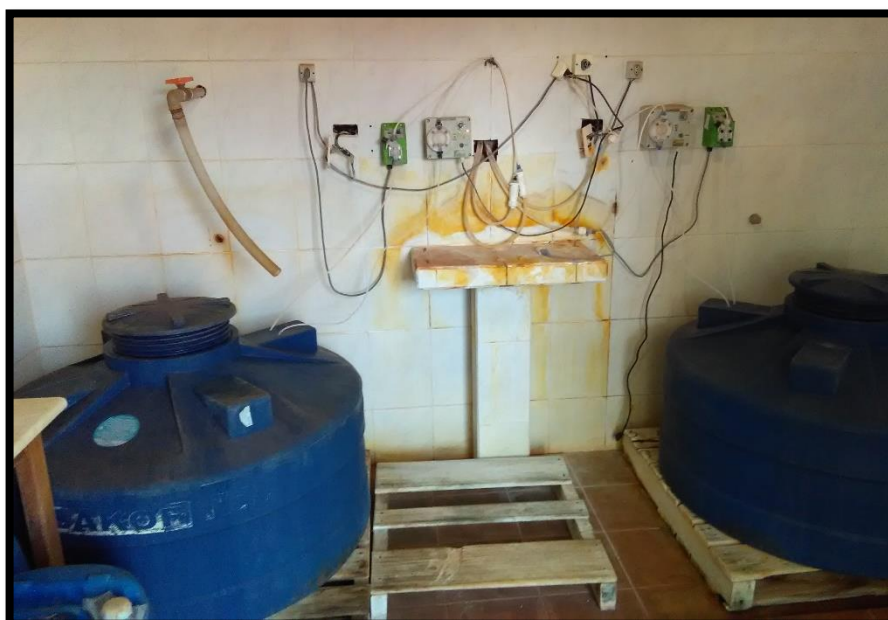
Imagem 10: Estação de tratamento simplificado – Dosadora e reservatório de flúor

- Estação de tratamento simplificado – ausência de sinalização identificadora;
- Laboratório – Resultado de análises do poço e mina aguapeí apresenta parâmetro Turbidez fora do padrão de potabilidade da Portaria da Consolidação N° 5 do Ministério da Saúde; Resultados de análises da rede de distribuição do sistema sede apresenta parâmetro Cor fora do padrão de potabilidade da Portaria da Consolidação N° 5 do Ministério da Saúde; reagentes com validade vencida.

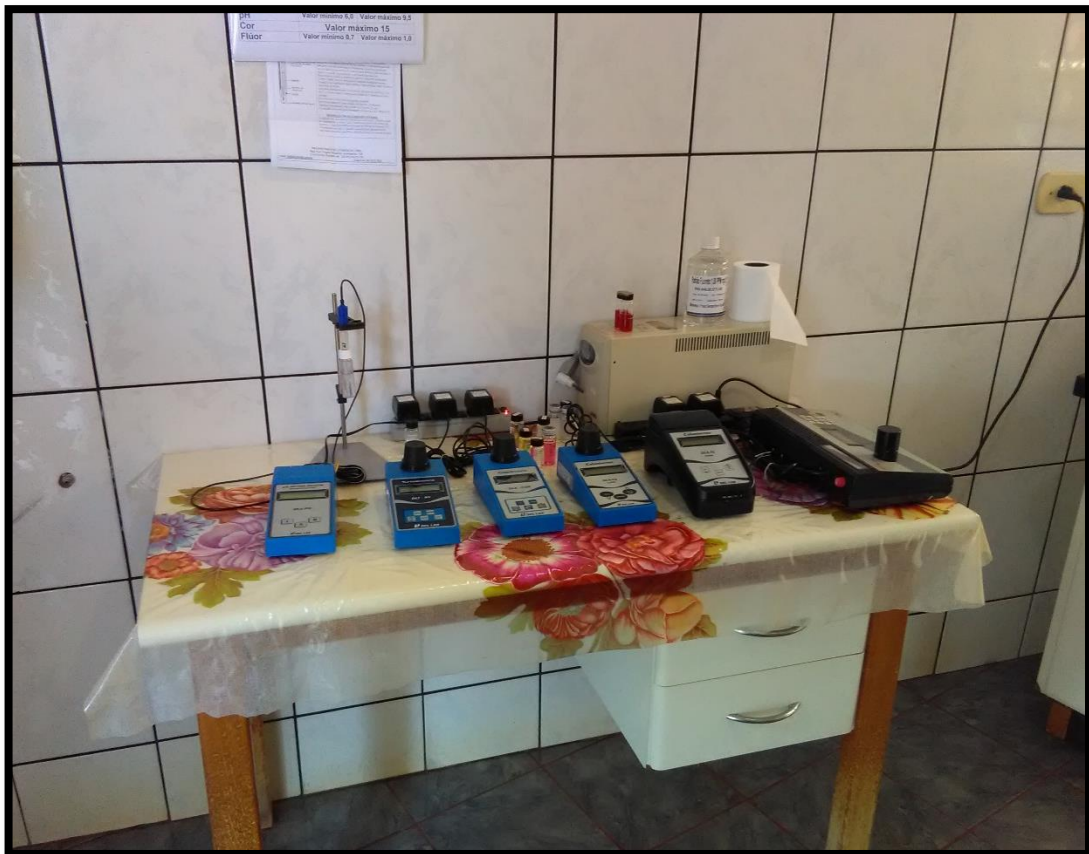
Imagem 12: Laboratório

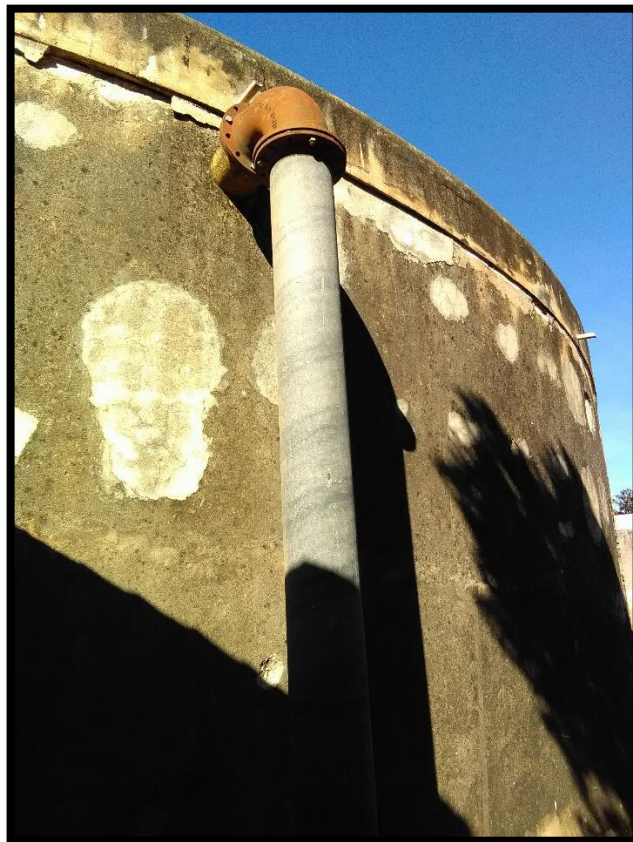
Imagem 13: Reservatório apoiado

- Reservatório apoiado –; inexistência de macromedidor; laje de cobertura sem guarda-corpo nas bordas; revestimentos externo e interno necessitando manutenção;
- Reservatório elevado – escada de acesso inadequada, sem patamar intermediário.

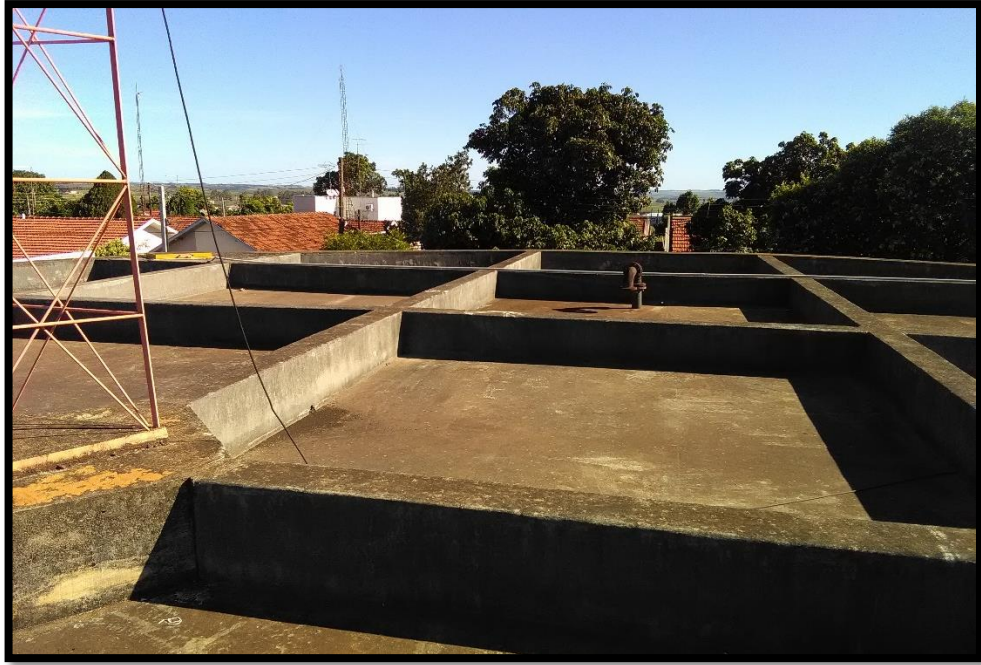
Imagem 14: Reservatório apoiado – laje de cobertura

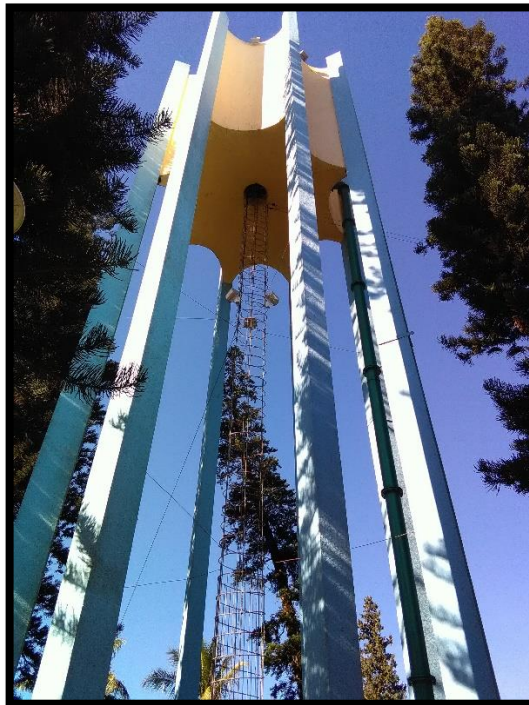
Imagem 15: Reservatório elevado

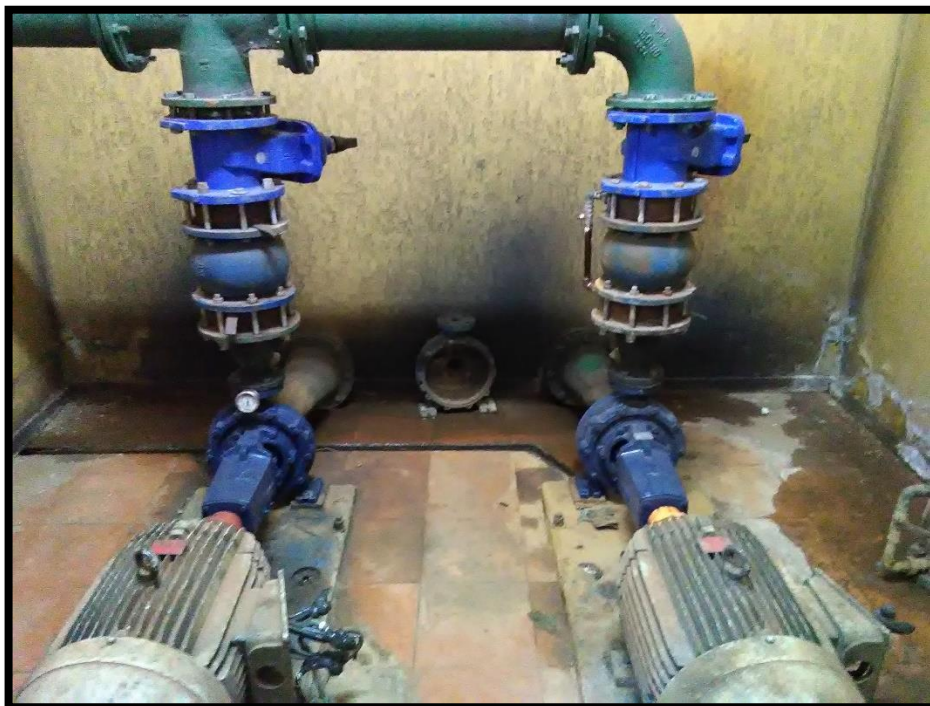
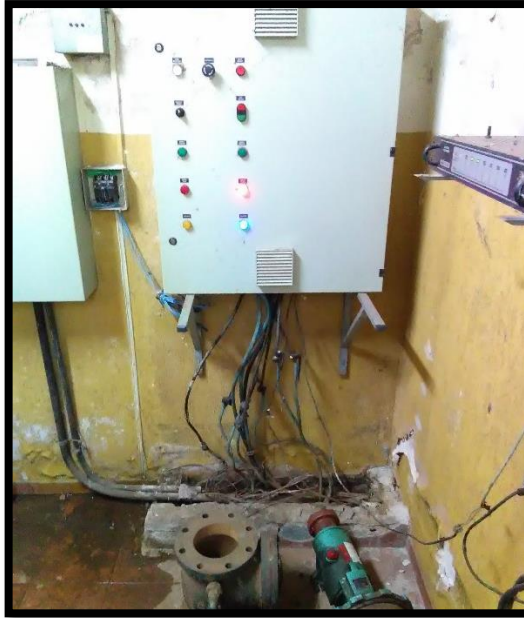
Imagem 16: Estação Elevatória da mina Aguapeí

Imagem 17: Estação Elevatória da mina Aguapeí – quadro de comando

- Estação Elevatória da mina Aguapeí – ausência de sinalização identificadora, casas de máquinas necessitando manutenção no revestimento e pintura; instalação elétrica inadequada, fiação desprotegida;

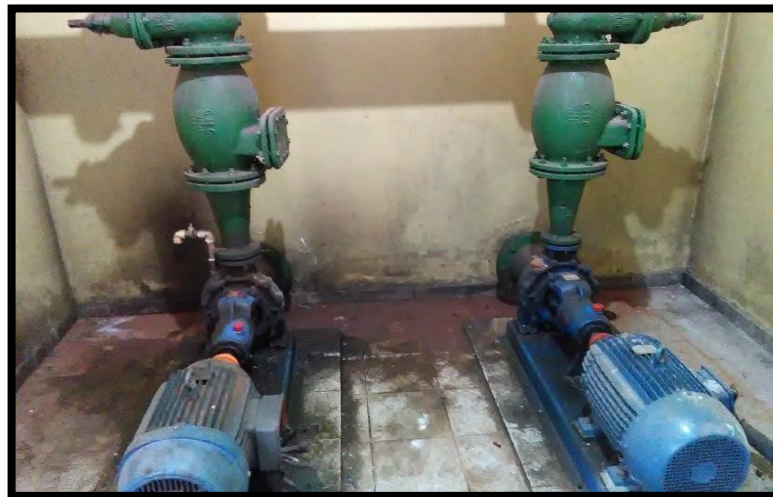
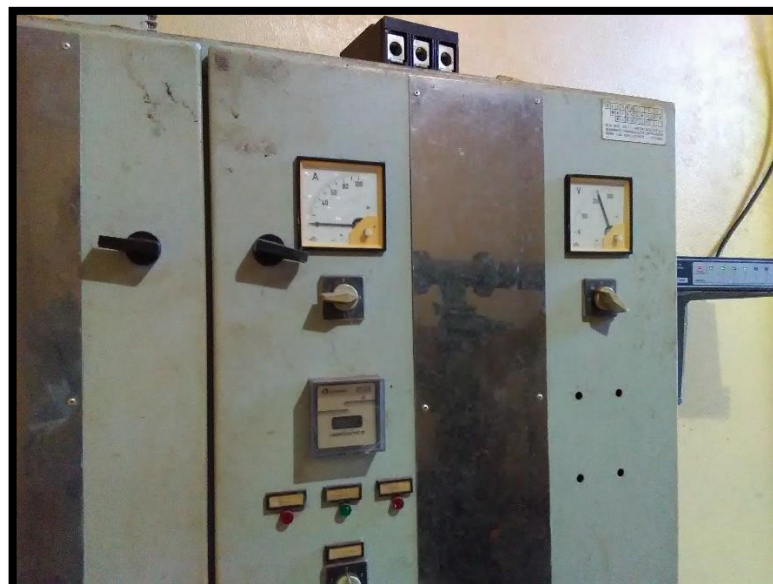
Imagem 18: Estação Elevatória da mina Japurá

Imagem 19: Estação Elevatória da mina Japurá – quadro de comando

- Estação Elevatória da mina Japurá – ausência de sinalização identificadora, casas de máquinas e muros necessitando manutenção no revestimento e pintura; condições inadequadas de conservação, ausência de limpeza;

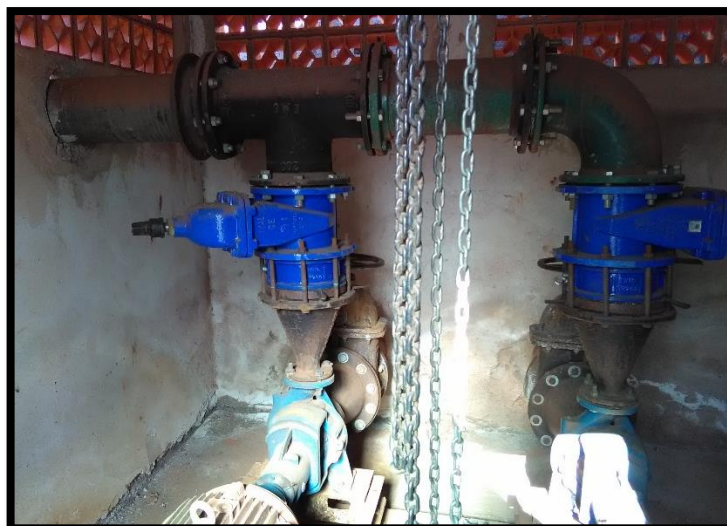
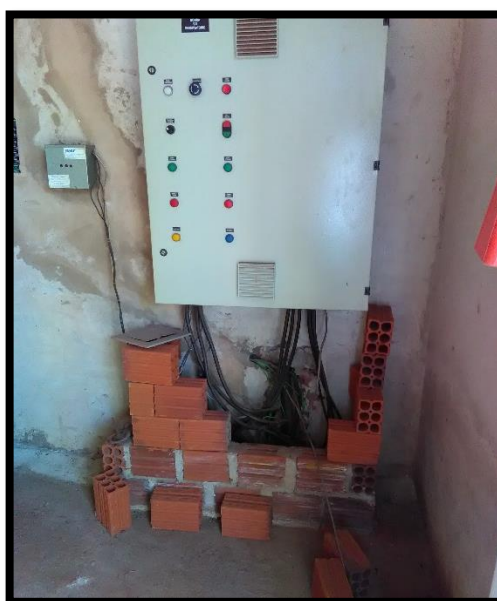
Imagem 20: Estação Elevatória da Sede

Imagem 21: Estação Elevatória da Sede – quadro de comando

- Estação Elevatória da Sede – ausência de sinalização identificadora, casas de máquinas necessitando manutenção no revestimento e pintura; instalação elétrica inadequada, fiação desprotegida;

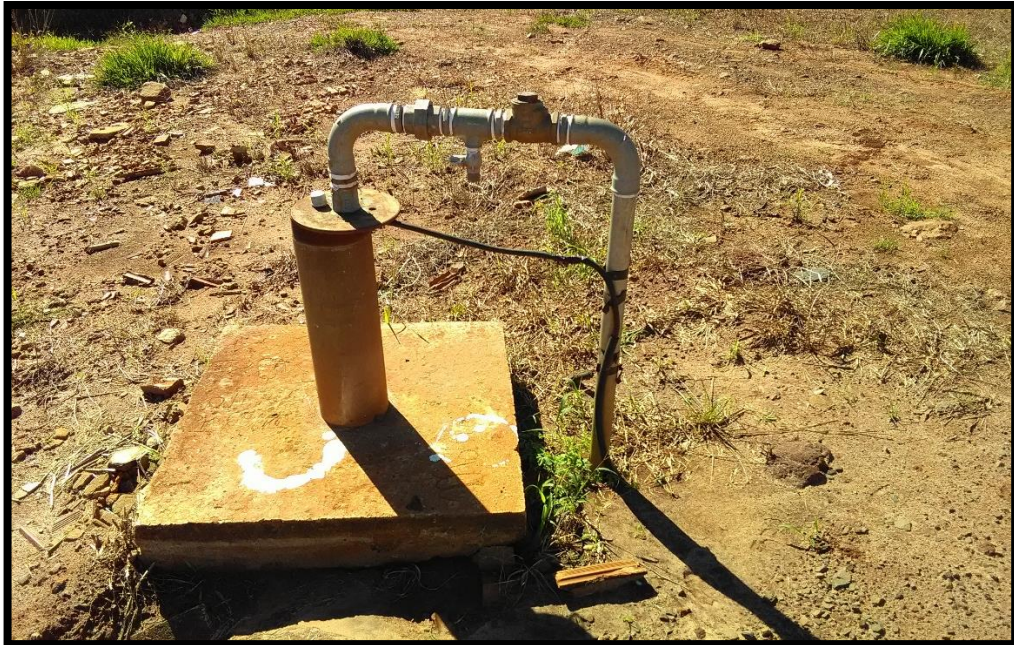
Imagem 22: Poço tubular profundo - sistema Novo Horizonte

- Poço do sistema Novo Horizonte – isolamento inadequado do perímetro; ausência de sinalização identificadora; ausência de macromedidor;

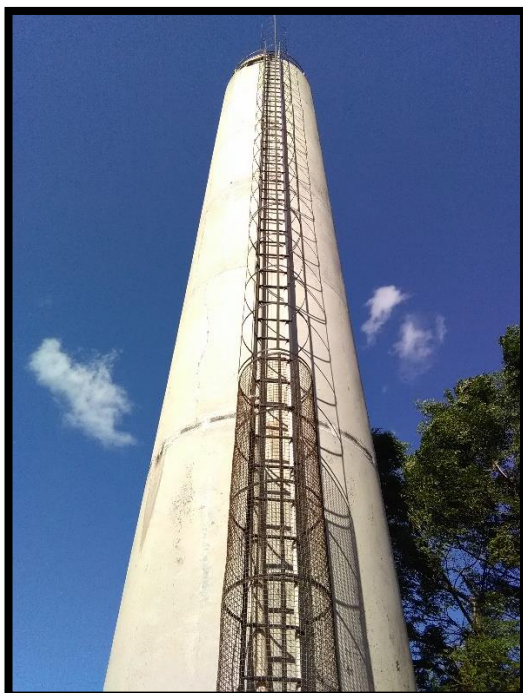
Imagem 23: Reservatório elevado - Sistema Novo Horizonte

- Reservatório do sistema Novo Horizonte - isolamento inadequado do perímetro; ausência de sinalização identificadora; escada fixa de acesso inadequado, sem patamar intermediário; ausência de macromedidor;

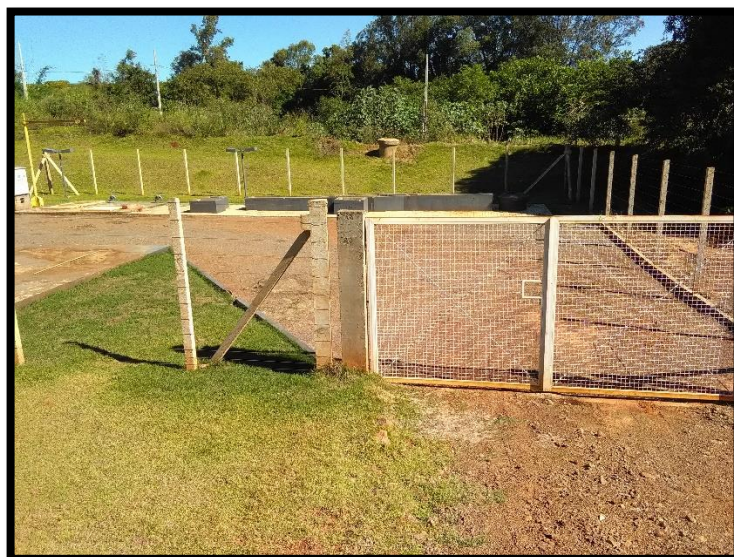
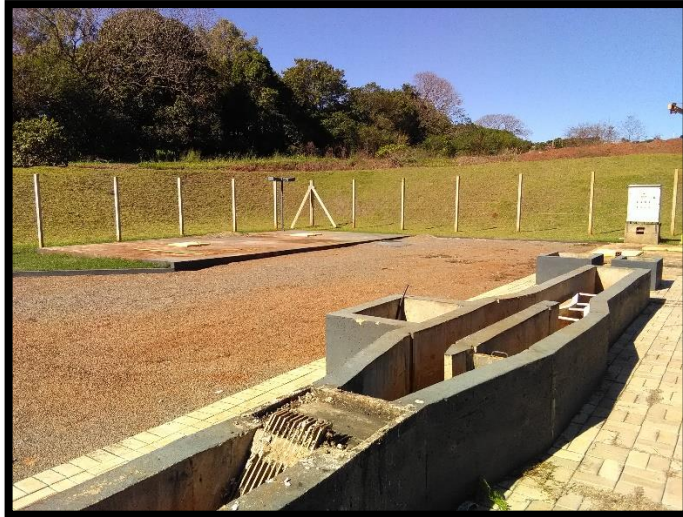
Imagem 25: Estação elevatória de esgoto

Imagem 26: Estação elevatória de esgoto -
Gradeamento, caixa de areia e medidor de vazão

- Estações Elevatórias de Esgoto - Ausência de sinalização identificadora; caixa de areia apresenta excesso de material decantado;
- Estação de Tratamento de Esgoto – Ausência de sinalização identificadora; caixa de areia apresenta excesso de material decantado; saída da lagoa facultativa inadequada, não afogada; inexistência de medidor de vazão de saída; Relatórios de análises de efluente tratado apresentam parâmetros DBO, DQO e Sólidos Suspensos em desconformidade com a Outorga de lançamento de efluentes do Instituto das Águas do Paraná;
- Emissário de efluente no corpo receptor – lançamento inadequado, não diretamente no corpo receptor.

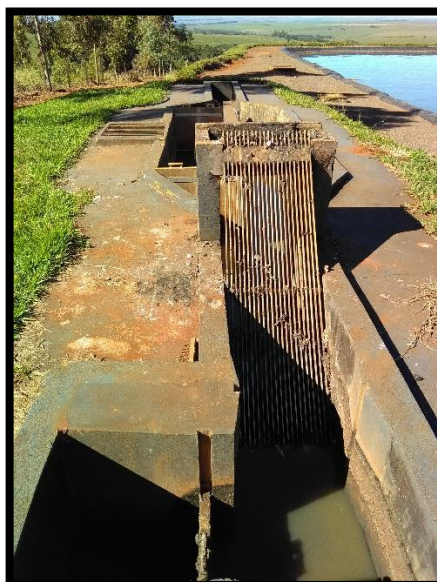
Imagem 28: Estação de Tratamento de Esgoto – Gradeamento, Desarenador e Calha Parshall

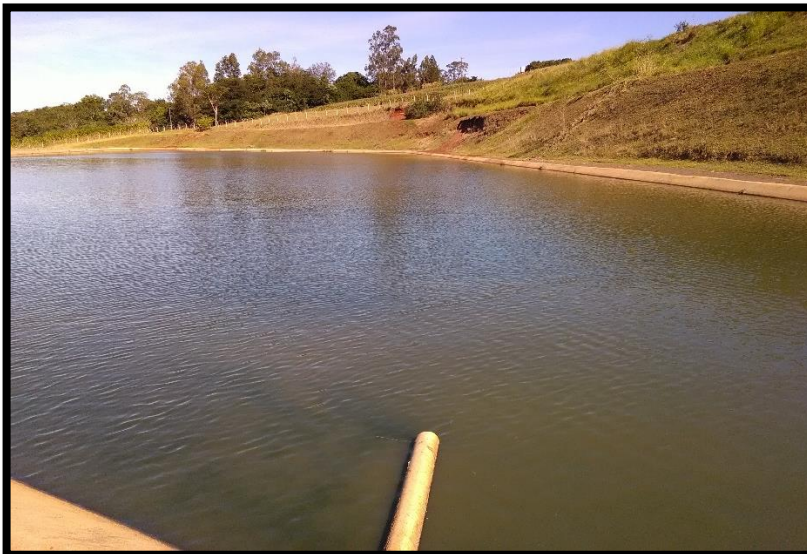
Imagem 29: Estação de Tratamento de Esgoto – Lagoa Facultativa

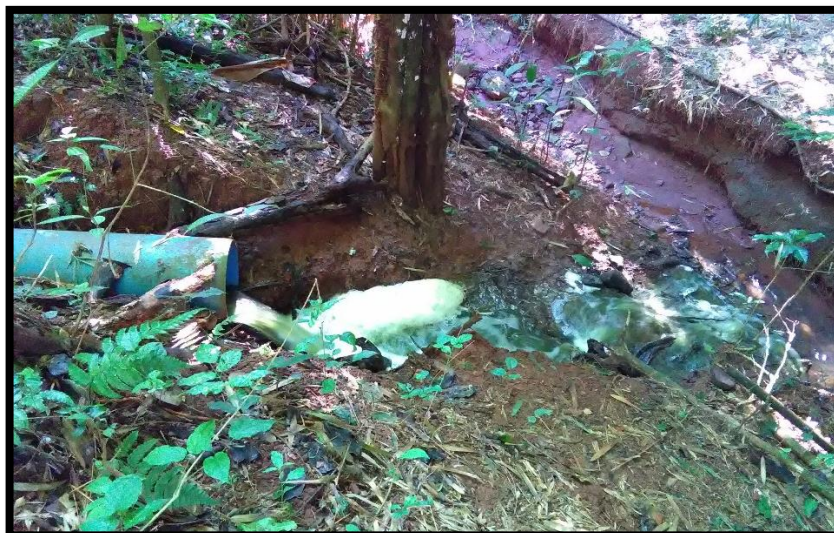
Imagem 30: Emissário de efluente no corpo receptor
