**RELATÓRIO TÉCNICO DE FISCALIZAÇÃO DO SAAE - SERVIÇO  
AUTÔNOMO DE ÁGUA E ESGOTO - DO MUNICÍPIO DE JATAIZINHO**

## **1 CONSIDERAÇÕES PRELIMINARES**

Para tanto, no dia 05 de setembro de 2019, realizou-se vistoria no Sistema de Abastecimento de Água, no Sistema de Esgoto e na área comercial do SAAE de Jataizinho, incluindo unidades de captações, estações elevatórias, estações de tratamento, reservatórios e laboratório.

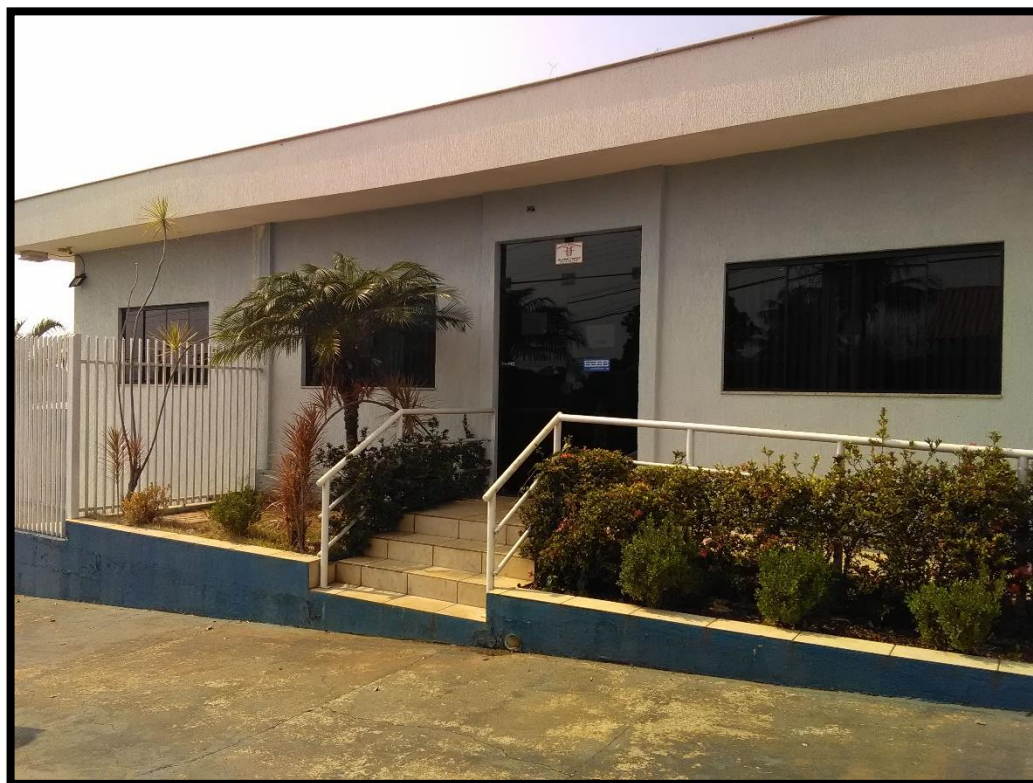
Imagem 1: Fachada área comercial

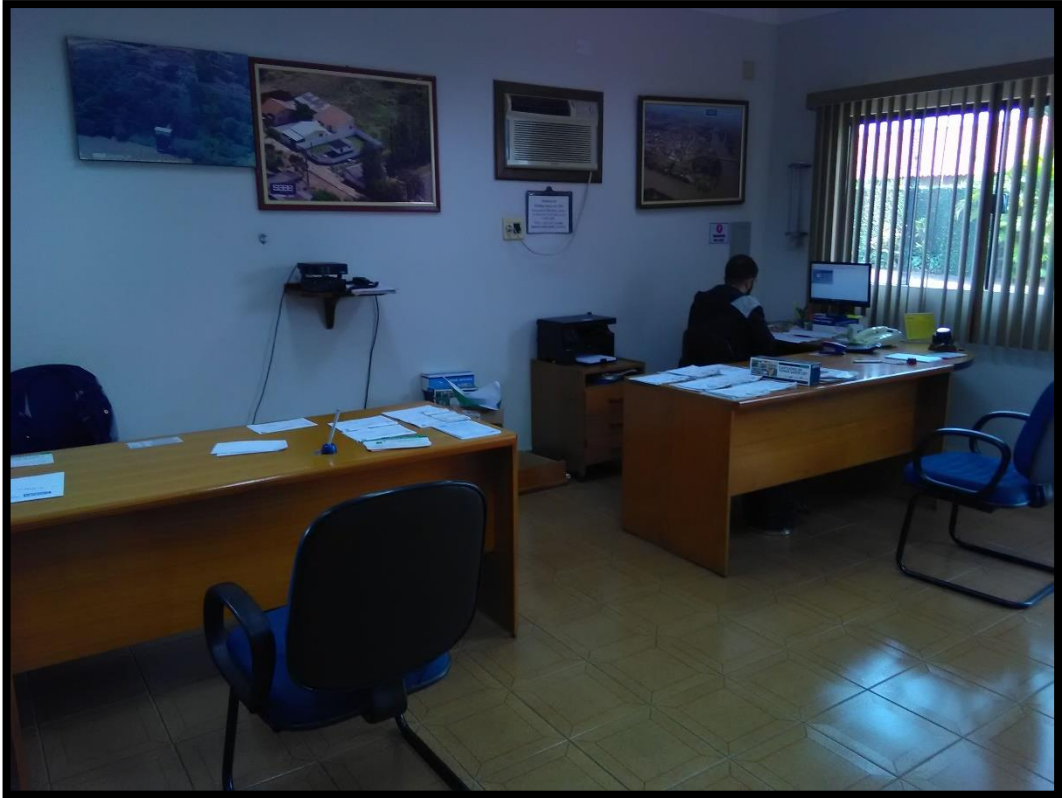
Imagem 2: Recepção da área comercial

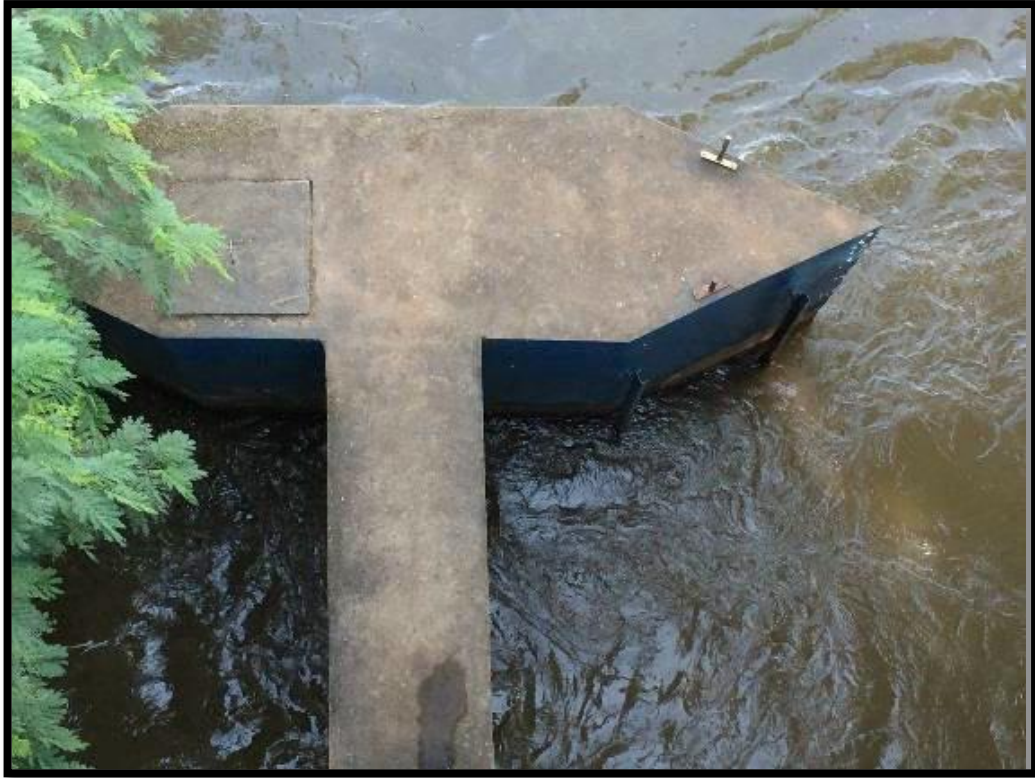
Imagem 4: Captação superficial

Constatações quanto à captação superficial da sede: não foram verificadas não conformidades.

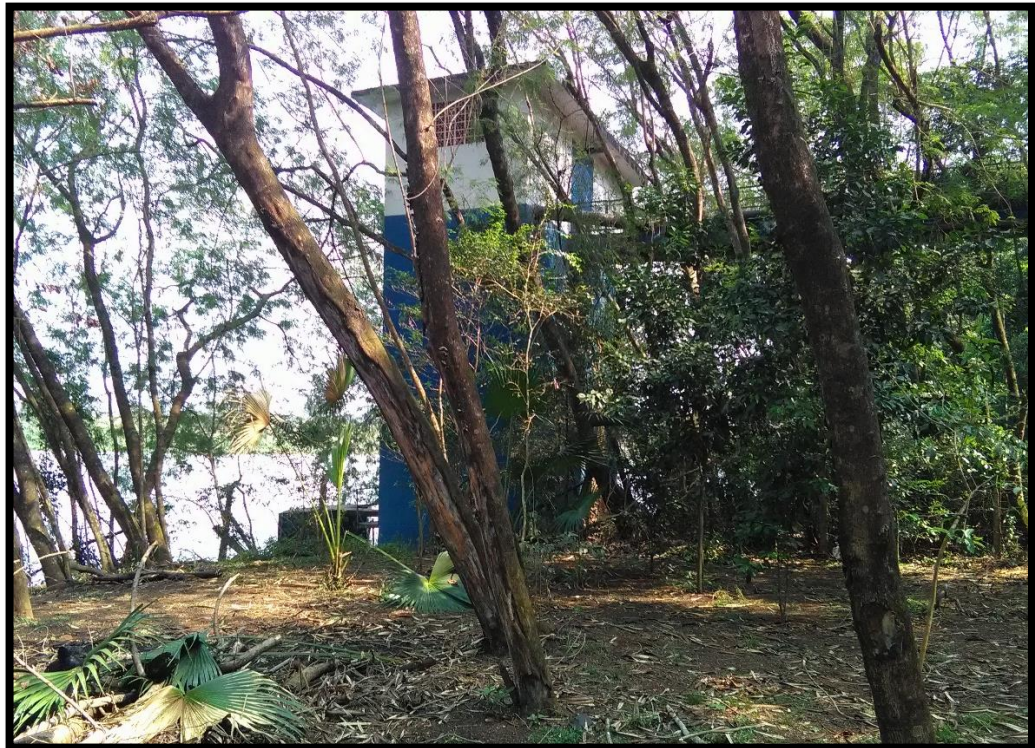
Imagem 5: Captação e casa de máquinas

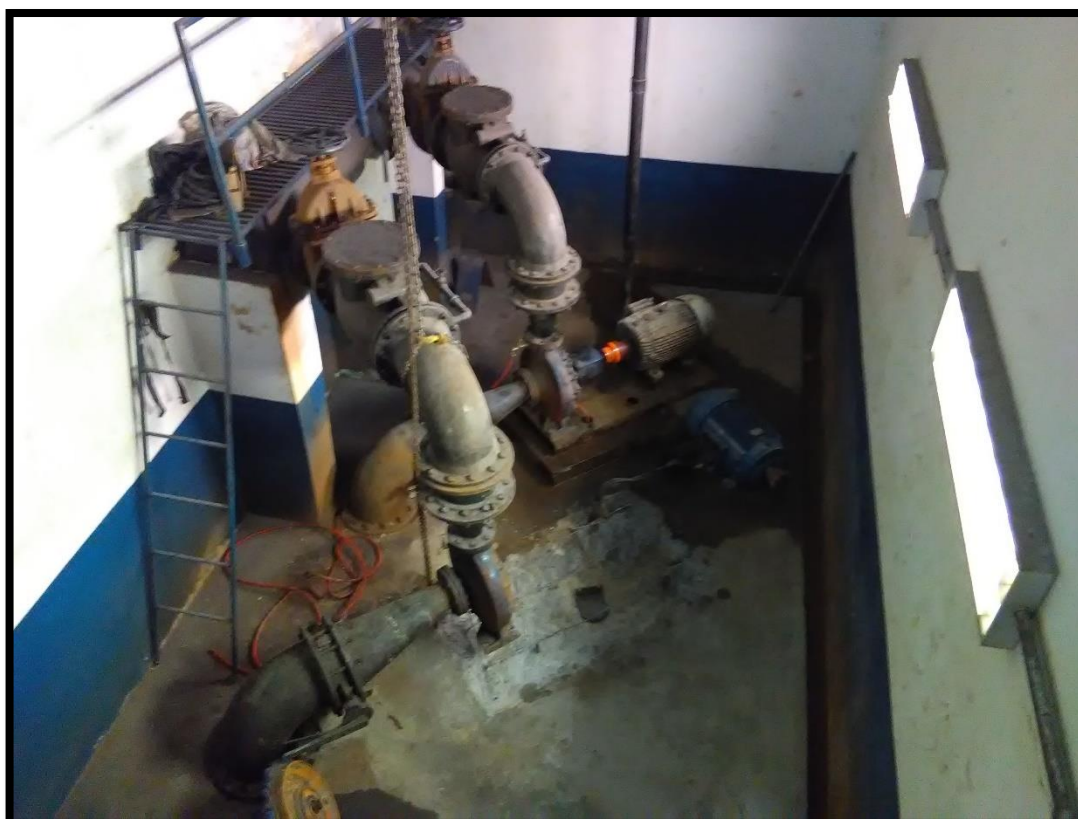
Imagem 6: Estação Elevatória de Água Bruta

- Bomba reserva não instalada devido a base ter sido retirada para manutenção.

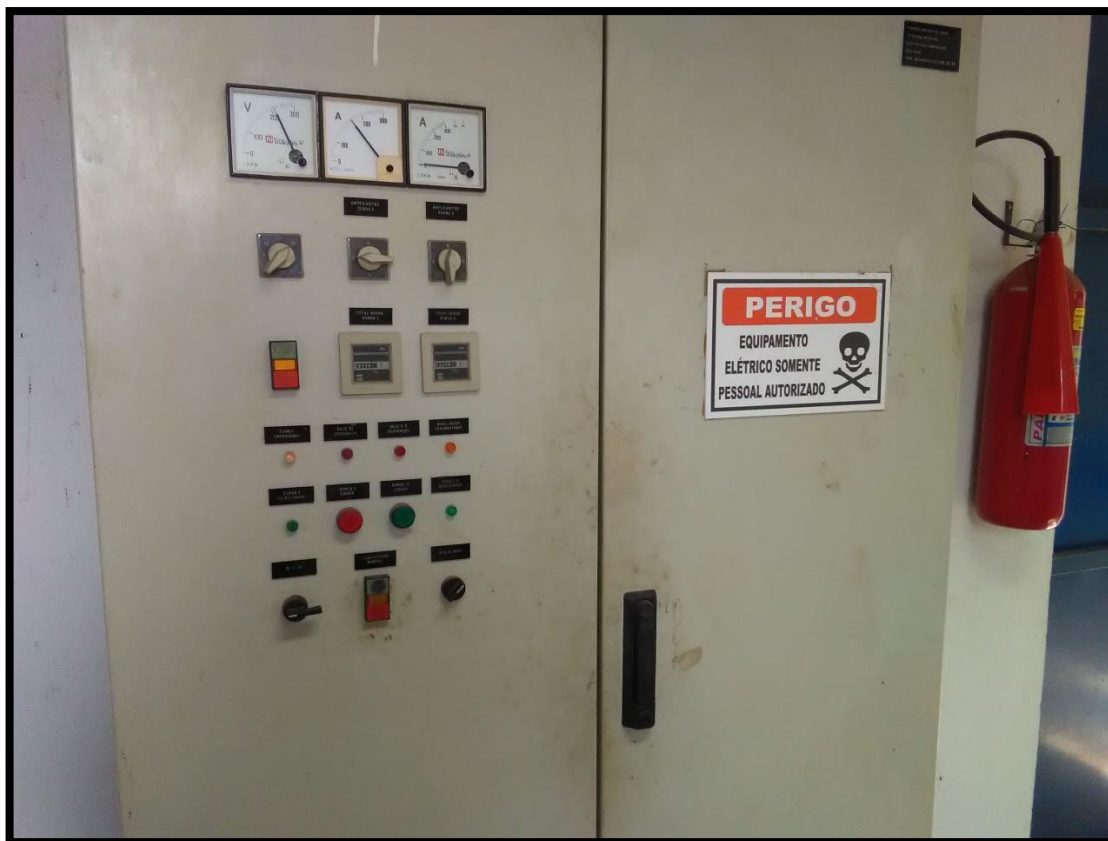
Imagem 7: Estação Elevatória de Água Bruta – Quadro de Comando

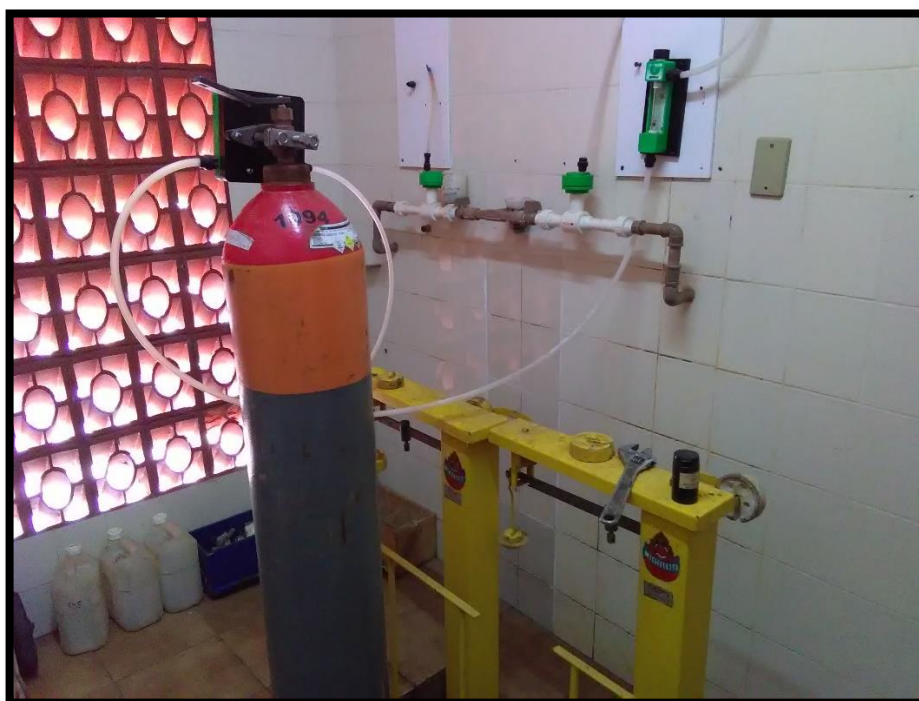
Imagem 13: Recipiente e dosadora de cloro gás

- Ausência de válvula de segurança no recipiente de cloro gás.

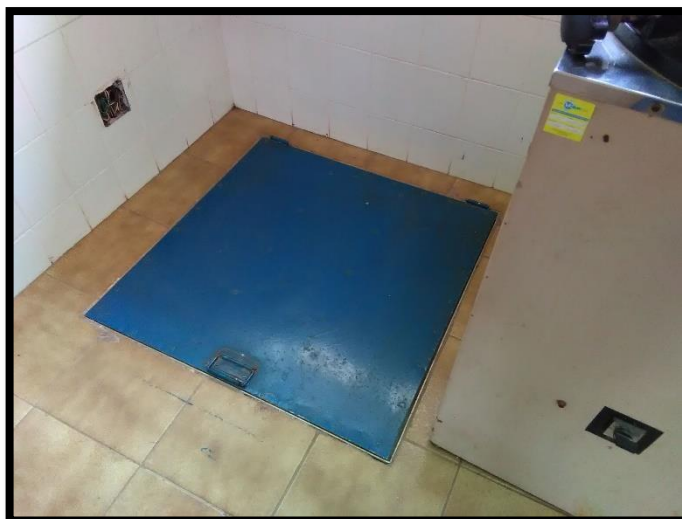
Imagem 14: Abertura de inspeção do REN 1

- REN 1 – ausência de limpeza e desinfecção;
- REN 2 – ausência de limpeza e desinfecção;
- REN 3 – inexistência de guarda corpo nas bordas do reservatório próximo as aberturas de inspeção; ausência de limpeza e desinfecção; extravasor inadequado, deve estar aberto e com tela mosquiteira;
- REL 1 – ausência de gaiola de proteção na escada fixa e guarda corpo no topo do reservatório; ausência de limpeza e desinfecção; extravasor inadequado, deve ter saída de fácil visualização;
- REL 2 – ausência de sinalização identificadora; ausência de limpeza e desinfecção; ausência de indicador de nível tipo régua externa; ausência de macromedidor;
- REL 3 – ausência de limpeza e desinfecção; ausência de indicador de nível tipo régua externa; ausência de macromedidor;

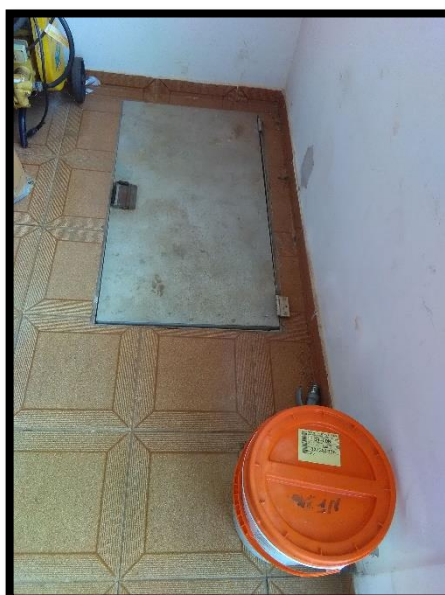
Imagem 15: Abertura de inspeção do REN 2

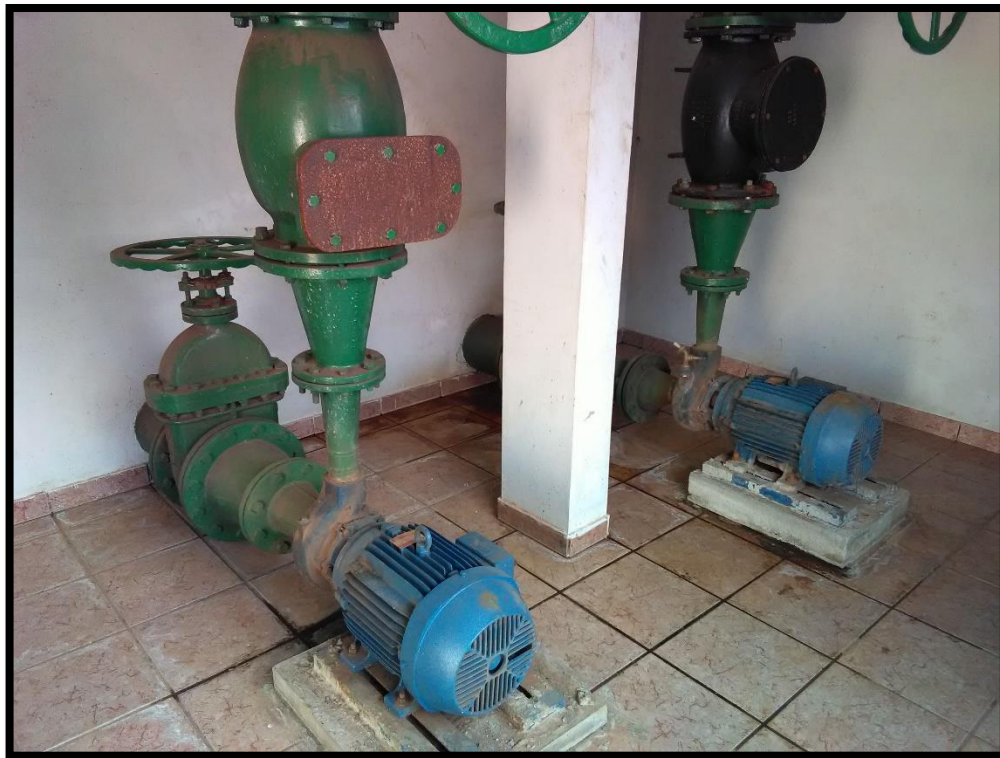
Imagem 20: Conjunto motobombas da EET 1

- EET 1 – ausência de sinalização identificadora;
- EET 2 – ausência de sinalização identificadora; bomba reserva não instalada devido ter sido retirada para manutenção;
- EET 3 – ausência de capina e limpeza do perímetro; ausência de horímetro instalado no quadro de comando; necessidade de manutenção do muro e grades externos.

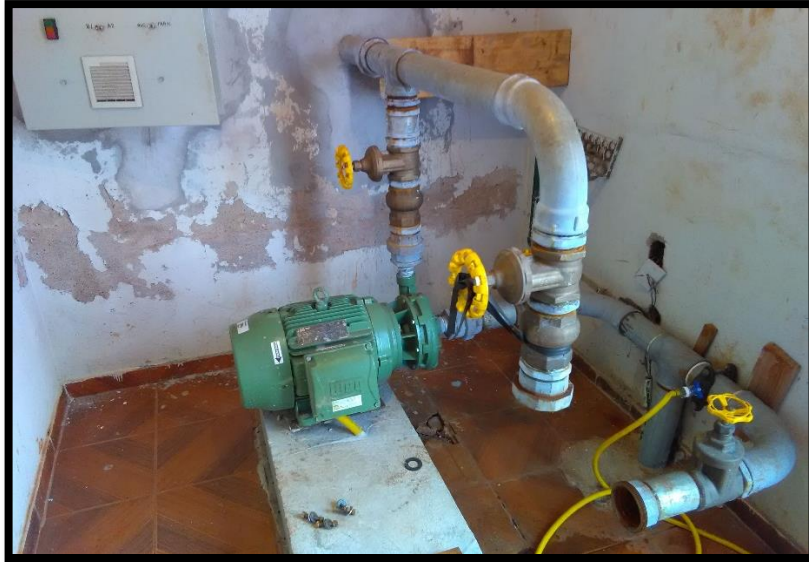
Imagem 22: Conjunto motobombas da EET 2

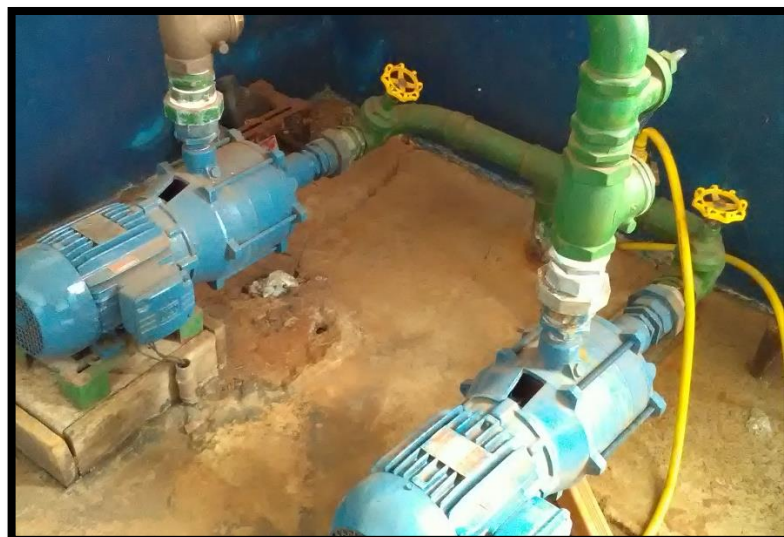
Imagem 24: Conjunto motobombas da EET 3

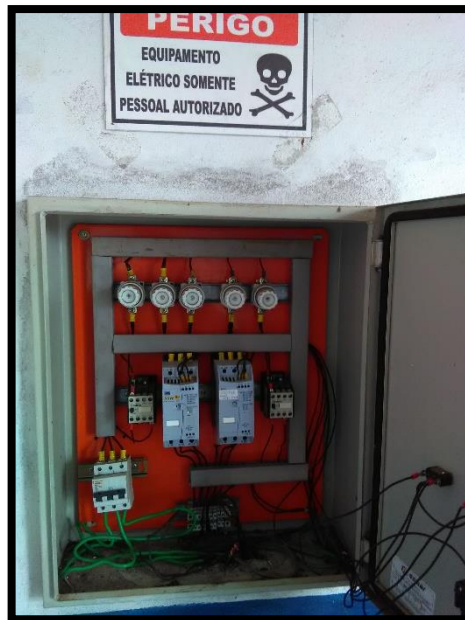
Imagem 25: Quadro de Comando da EET 3

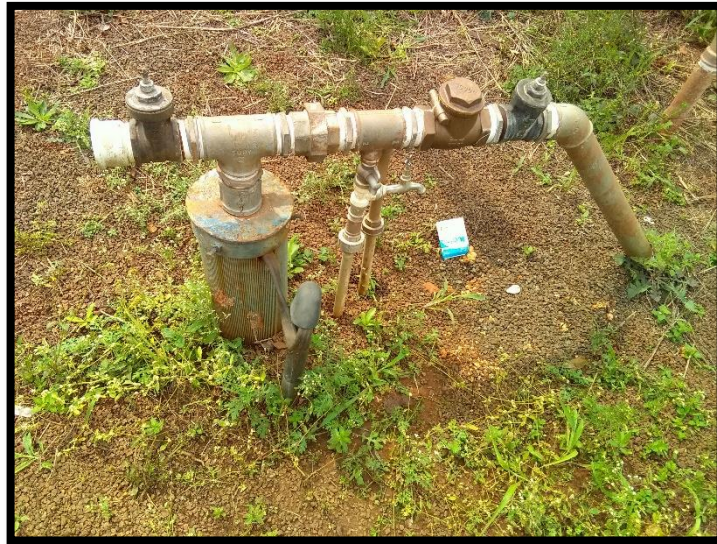
Imagem 26: Poço tubular profundo

- Poço – ausência de sinalização identificadora;
- Unidade de tratamento simplificado – ausência de sinalização identificadora; necessidade de manutenção da pintura da casa de química;
- Reservatório elevado – ausência de gaiola de proteção na escada fixa e guarda corpo no topo do reservatório; ausência de limpeza e desinfecção; ausência de indicador de nível externo tipo régua.

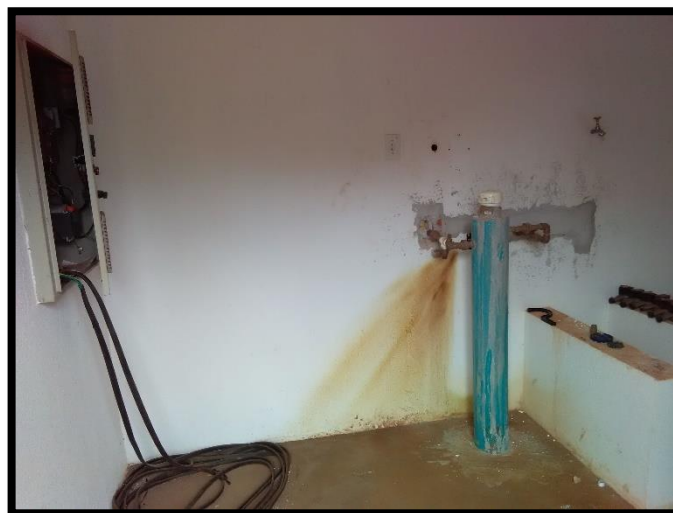
Imagem 27: Unidade de tratamento simplificado

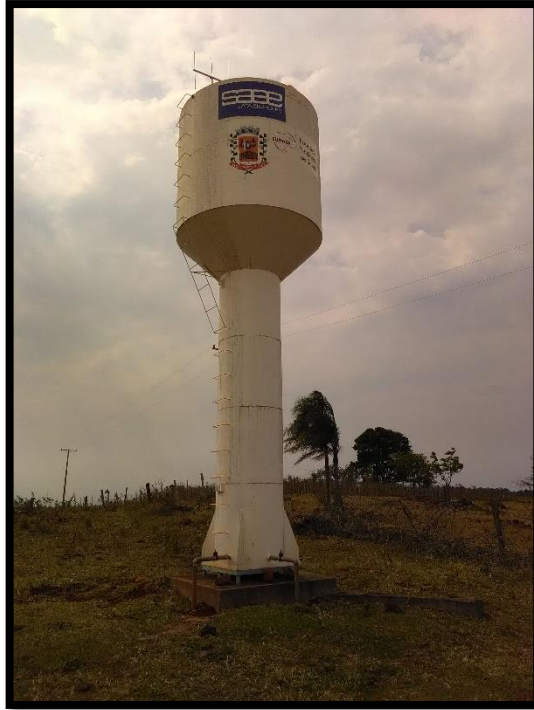
Imagem 28: Reservatório elevado

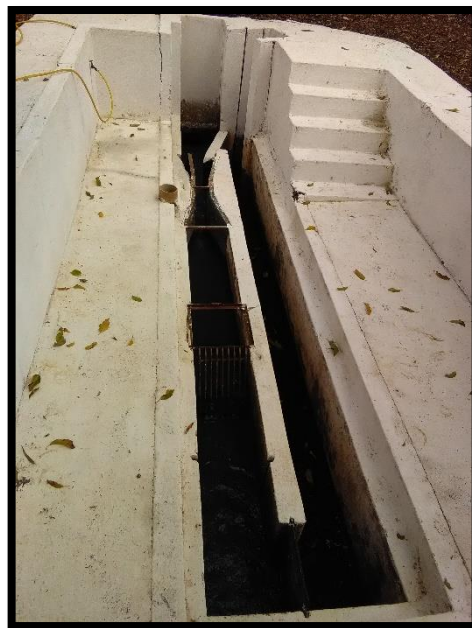
Imagem 39: ETE – Gradeamento e Calha Parshall

- Estações Elevatórias de Esgoto – ausência de sinalização identificadora;
- Estação de Tratamento de Esgoto – ausência de sinalização identificadora; material removido no gradeamento com destinação inadequada, sendo enterrado; ausência de caixa de areia; saída da lagoa facultativa inadequada, não afogada;

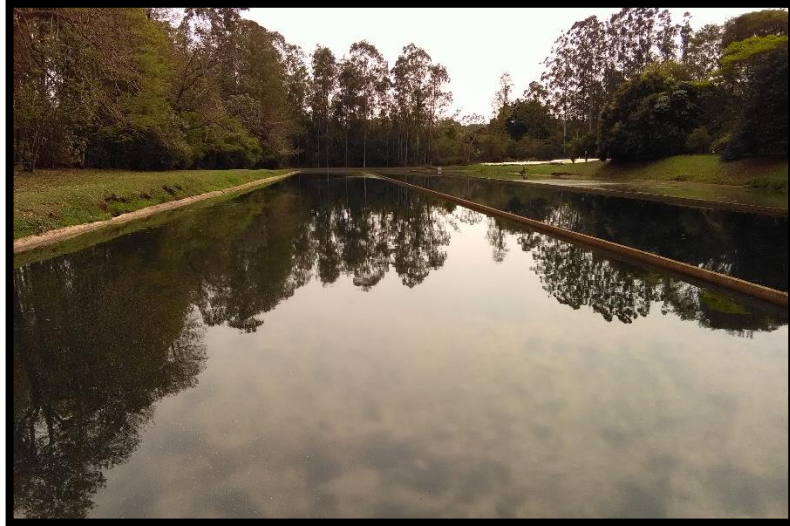
Imagem 41: ETE – Lagoa Facultativa
