RELATÓRIO TÉCNICO DE FISCALIZAÇÃO DO SEMAE DE MERCEDES

Para tanto, nos dias 11 e 12 de fevereiro de 2020, realizou-se vistoria no Sistema de Abastecimento de Água e na área comercial do SEMAE de Mercedes, incluindo unidades de captações, estações elevatórias, unidades de tratamento, reservatórios e laboratório.

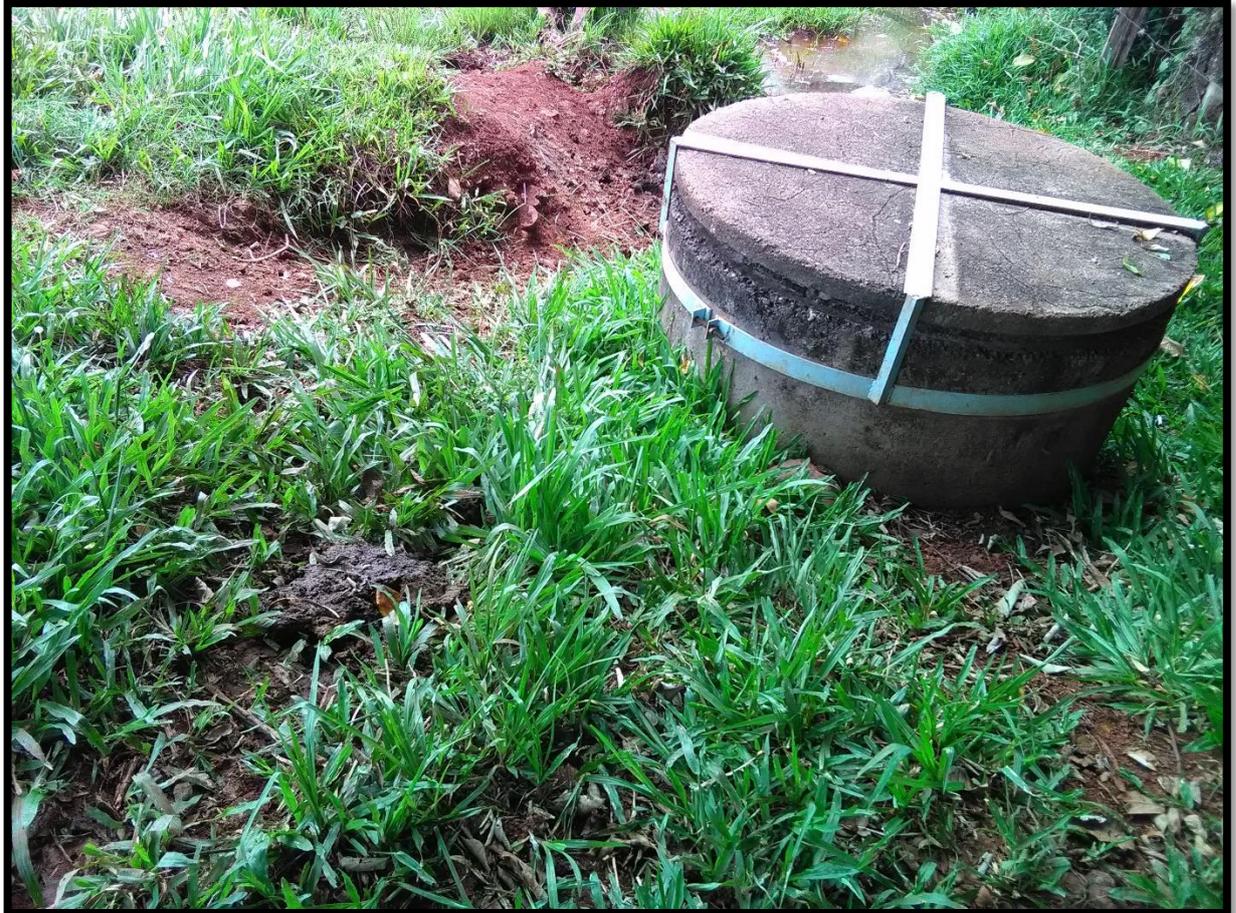
Imagem 4: Área de drenagem e caixa de passagem dos drenos da mina

- Mina – ausência de acesso adequado; isolamento inadequado do perímetro da captação; ausência de sinalização identificadora; potenciais fontes poluidoras próximas ao manancial por presença de animais;

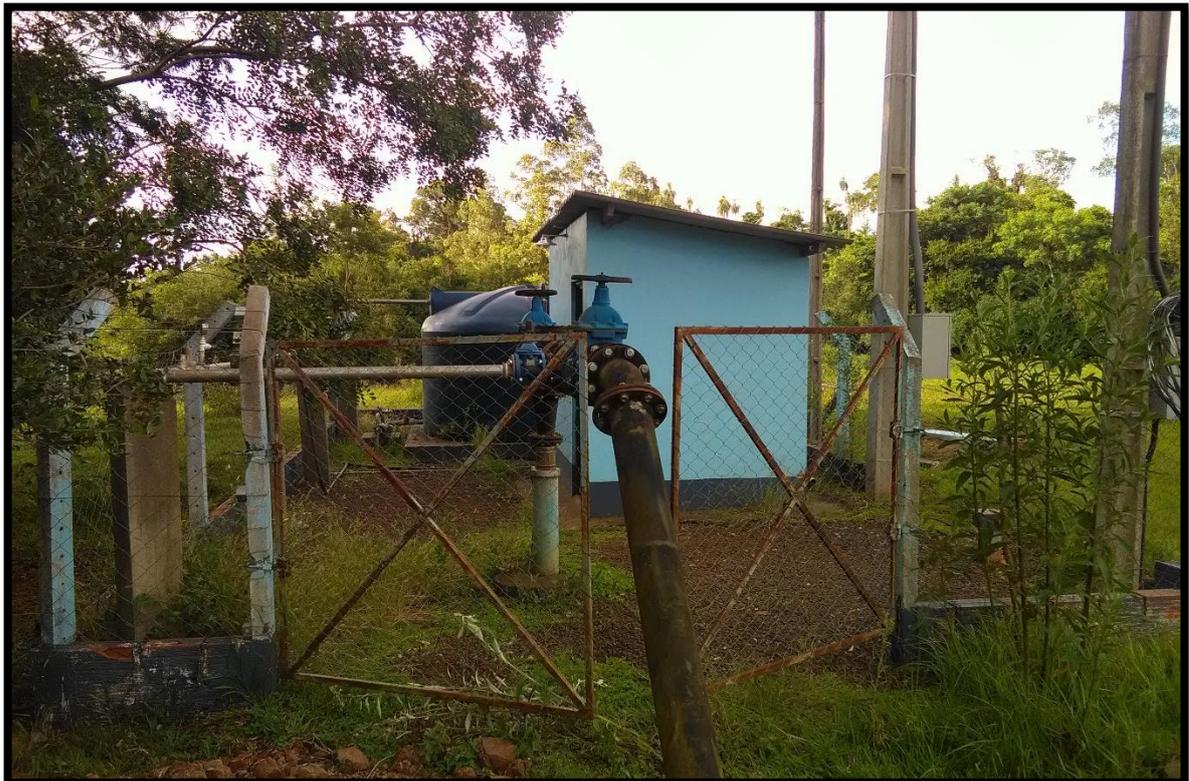
Imagem 6: Poço tubular profundo da Sede

- Poço – isolamento inadequado do perímetro; ausência de sinalização identificadora; ausência de medidor de vazão no barrilete do poço; ausência de horímetro no quadro de comando.

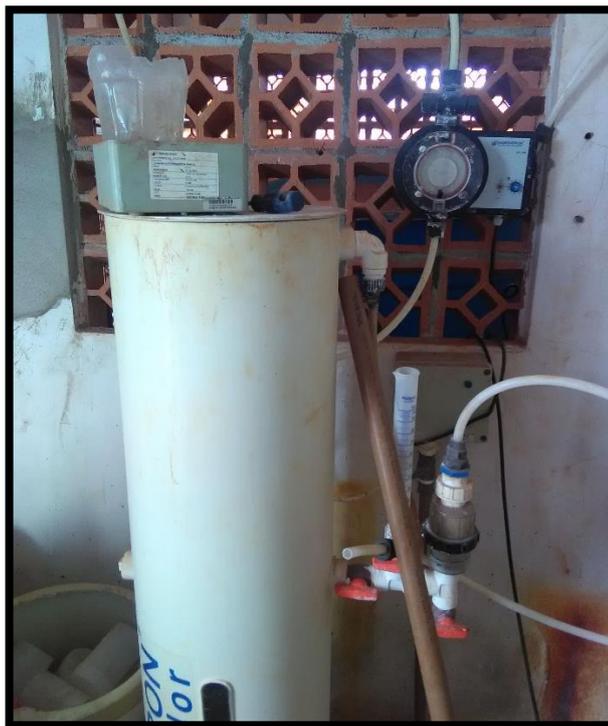
Imagem 8: Bomba dosadora e reservatório de cloro da Unidade de tratamento de água da Sede

- Necessidade de manutenção da pintura; unidade cloradora junto a instalações elétricas; condições inadequadas de limpeza da unidade de tratamento.

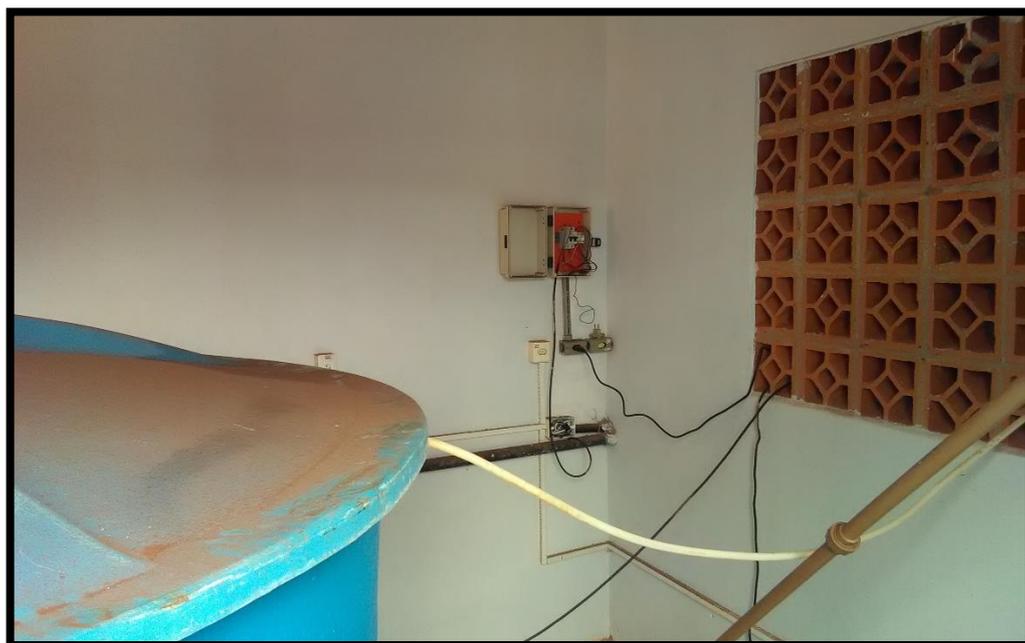
Imagem 9: Tina de diluição de cloro e quadro elétrico da dosadora

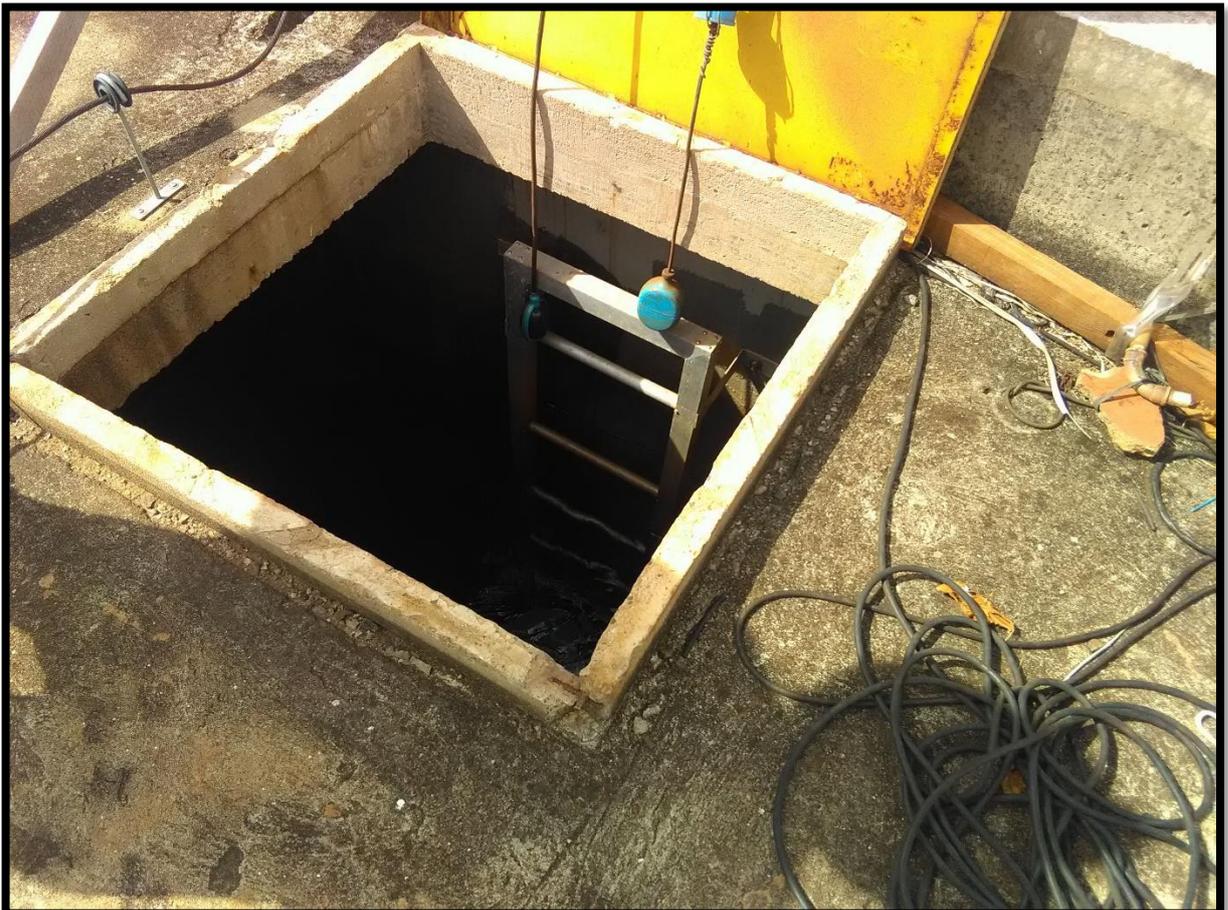
Imagem 11: Abertura de inspeção do Reservatório apoiado

- Reservatório Apoiado – abertura de inspeção sem cadeado; necessidade de manutenção da pintura;
- Reservatório Elevado – ausência de sinalização identificadora; abertura de inspeção sem cadeado; macromedidor de saída não operando.

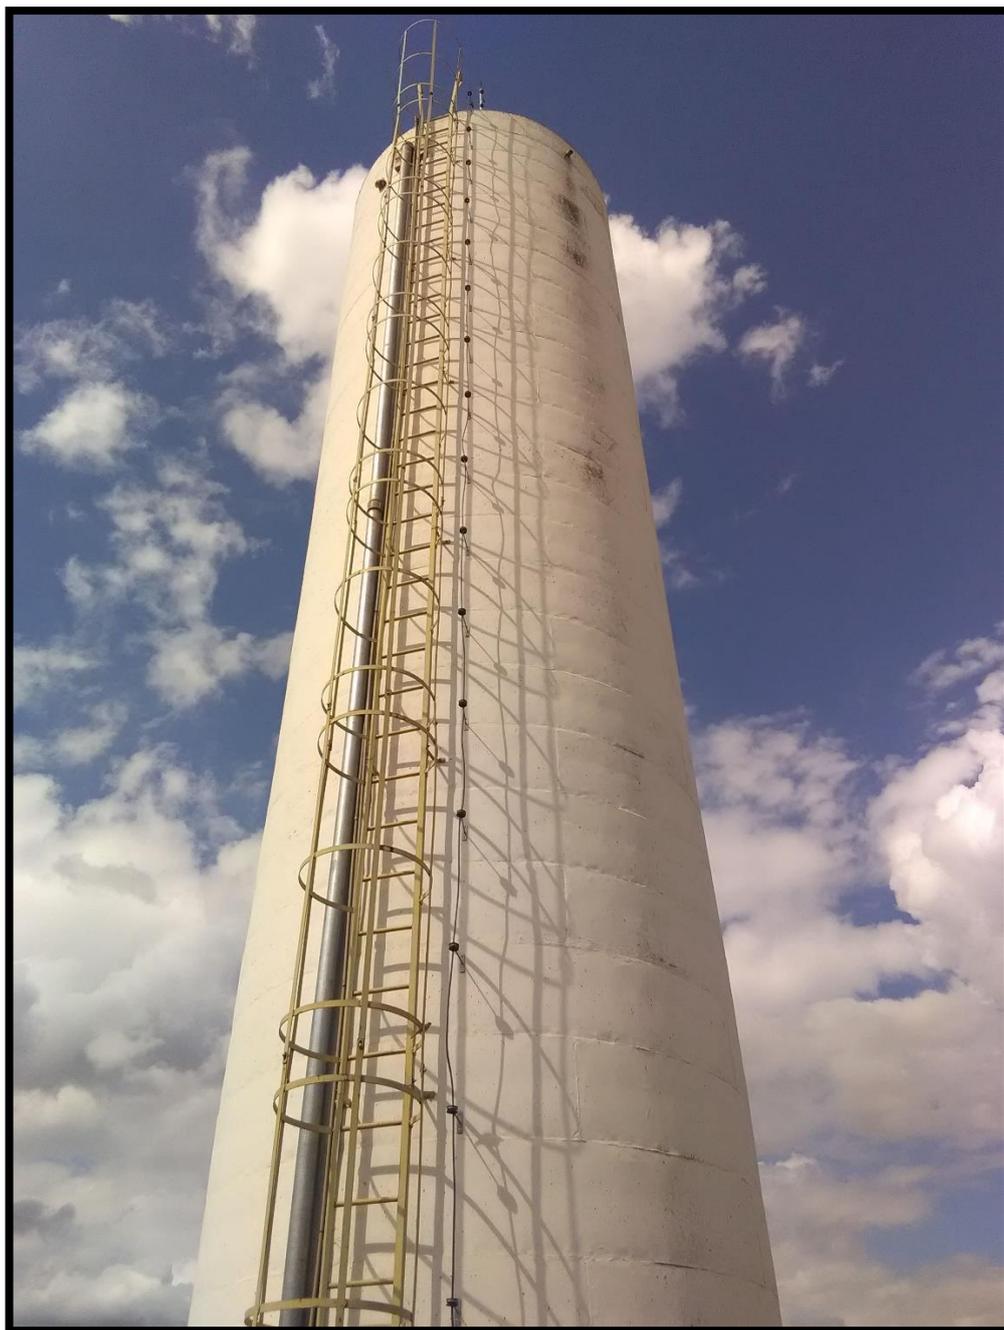
Imagem 12: Reservatório elevado

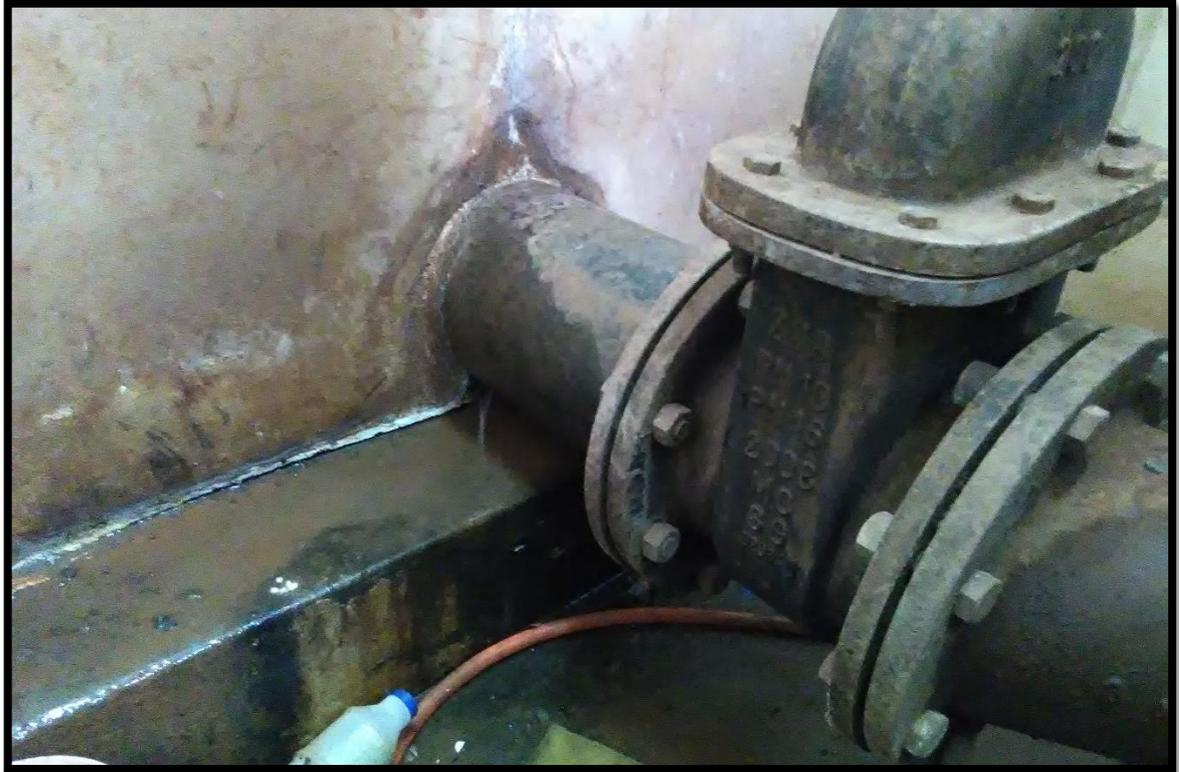
Imagem 14: Pequeno vazamento na tubulação de sucção da Estação Elevatória da mina

– Estação Elevatória da Mina – tubulação de sucção apresenta pequeno vazamento; drenagem da gaxeta está inadequada.

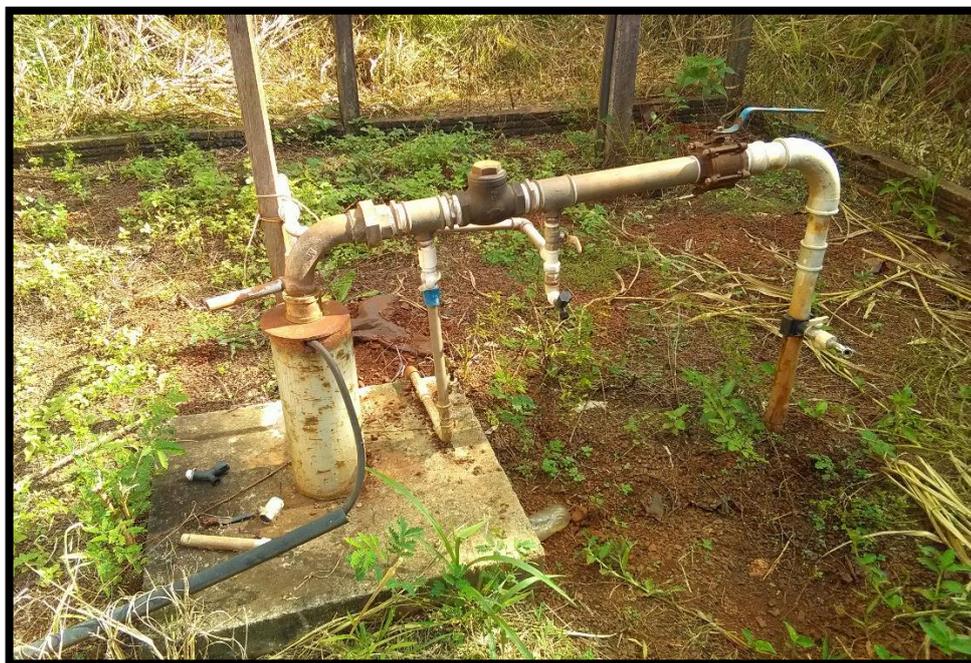
Imagem 18: Barrilete do Poço tubular profundo

- Poço do Distrito – sem isolamento adequado do perímetro, ausência de cadeado no portão e abrigo do quadro sem porta; ausência de sinalização identificadora; ausência de macromedidor de vazão; ausência de horímetro no quadro de comando; quadro de comando desprotegido, sem tampa;

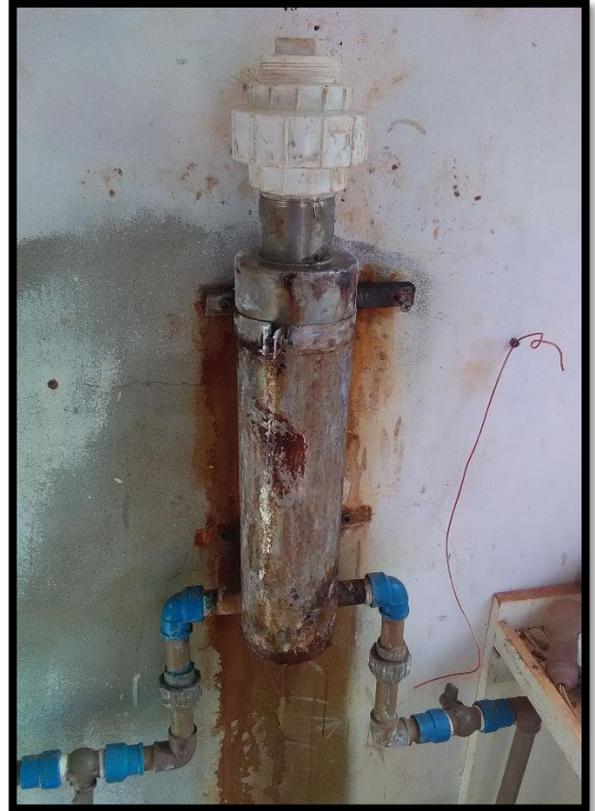
Imagem 21: Dosadora de pastilha de cloro

- Unidade de Tratamento de Água do Distrito – ausência de sinalização identificadora; isolamento inadequado, junto a instalações elétricas; Necessidade de manutenção da pintura;

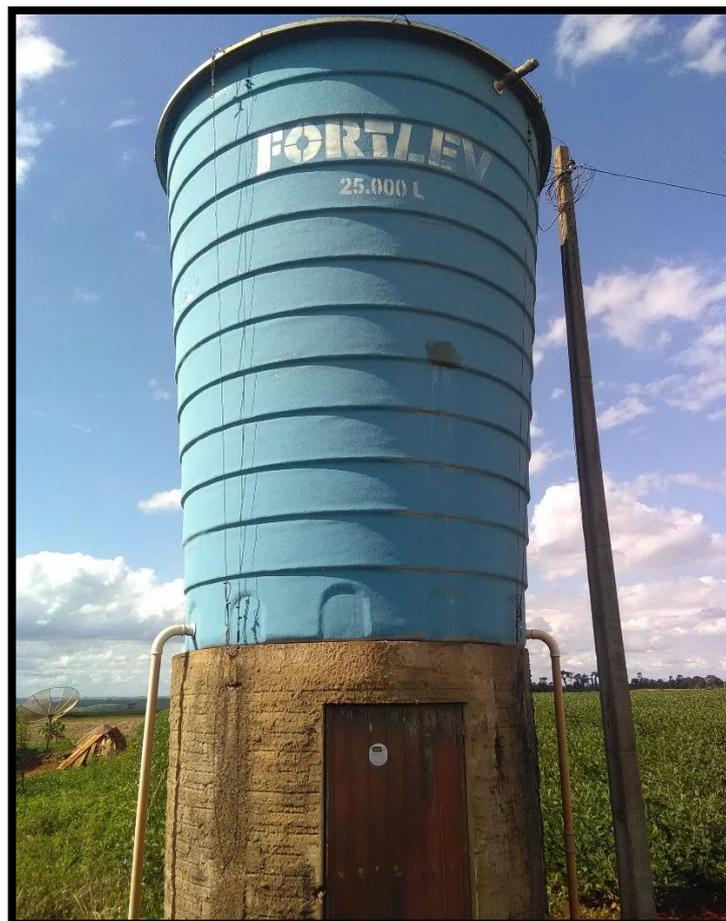
Imagem 22: Reservatório elevado

- Reservatório Elevado do Distrito – sem isolamento adequado do perímetro; ausência de sinalização identificadora; ausência de dispositivo indicador do nível d'água.

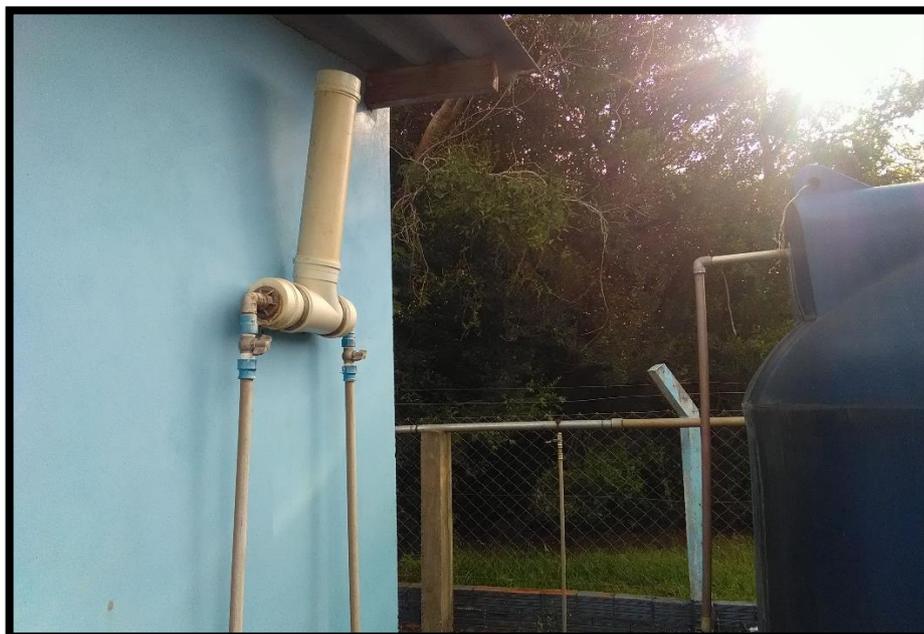
Imagem 24: Unidade de tratamento por pastilha de cloro

- Unidade de Tratamento de Água – ausência de sinalização identificadora; isolamento inadequado, sem edificação abrigo;

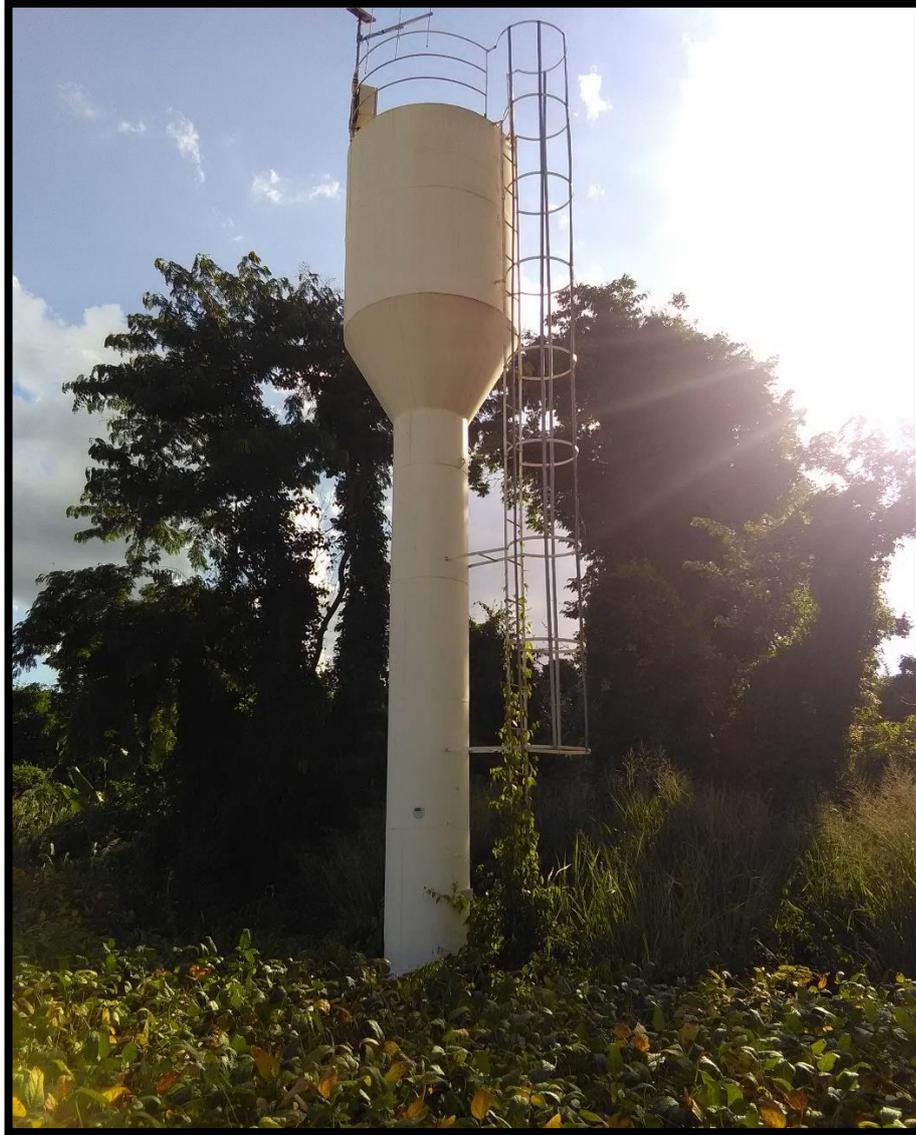
Imagem 25: Reservatório elevado de jusante

- Reservatório Elevado do Distrito – isolamento inadequado do perímetro; ausência de sinalização identificadora; abertura de inspeção sem cadeado; ausência de capina e limpeza do perímetro.

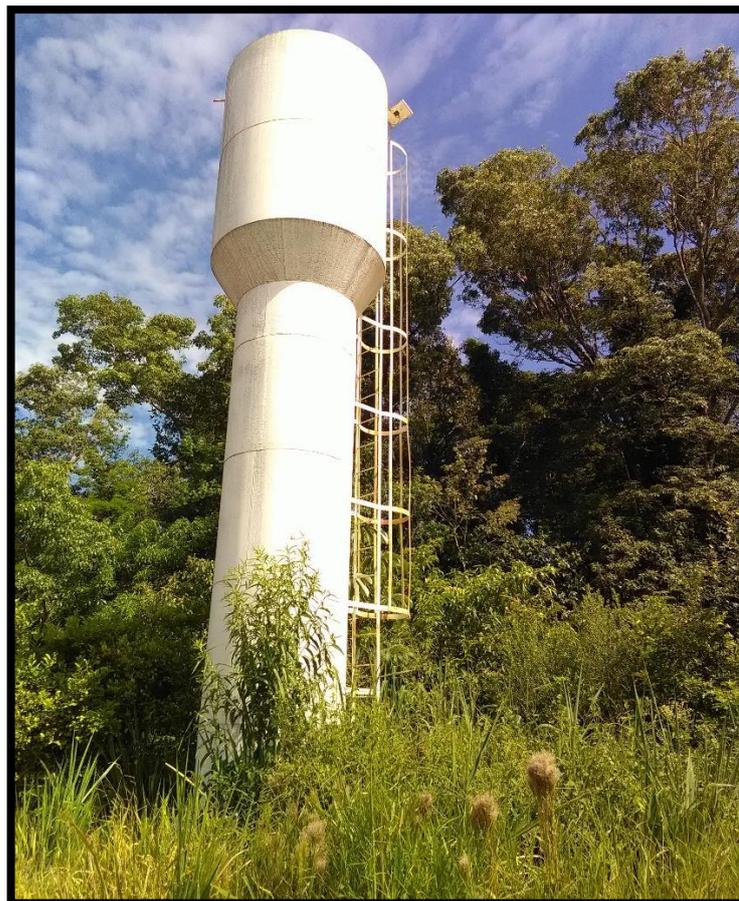
Imagem 37: Reservatório elevado e abrigo da bomba de recalque

- Reservatório Elevado do Distrito – isolamento inadequado do perímetro; ausência de sinalização identificadora; abertura de inspeção sem cadeado; ausência de dispositivo indicador do nível d'água externo; ausência de capina e limpeza do perímetro.

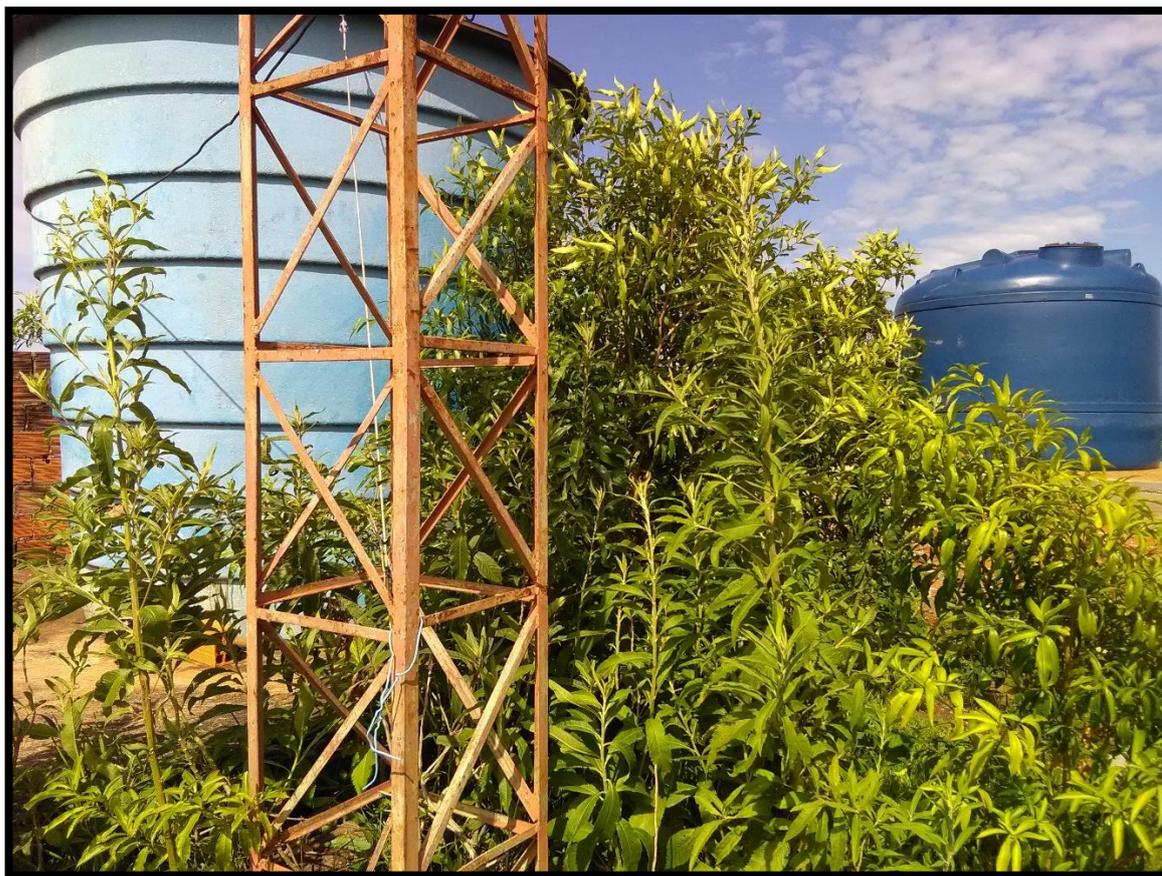
Imagem 41: Reservatórios elevados

- Reservatórios Elevados do Distrito – isolamento inadequado do perímetro; ausência de sinalização identificadora; abertura de inspeção sem cadeado; ausência de dispositivos indicadores do nível d'água externo; ausência de capina e limpeza do perímetro.

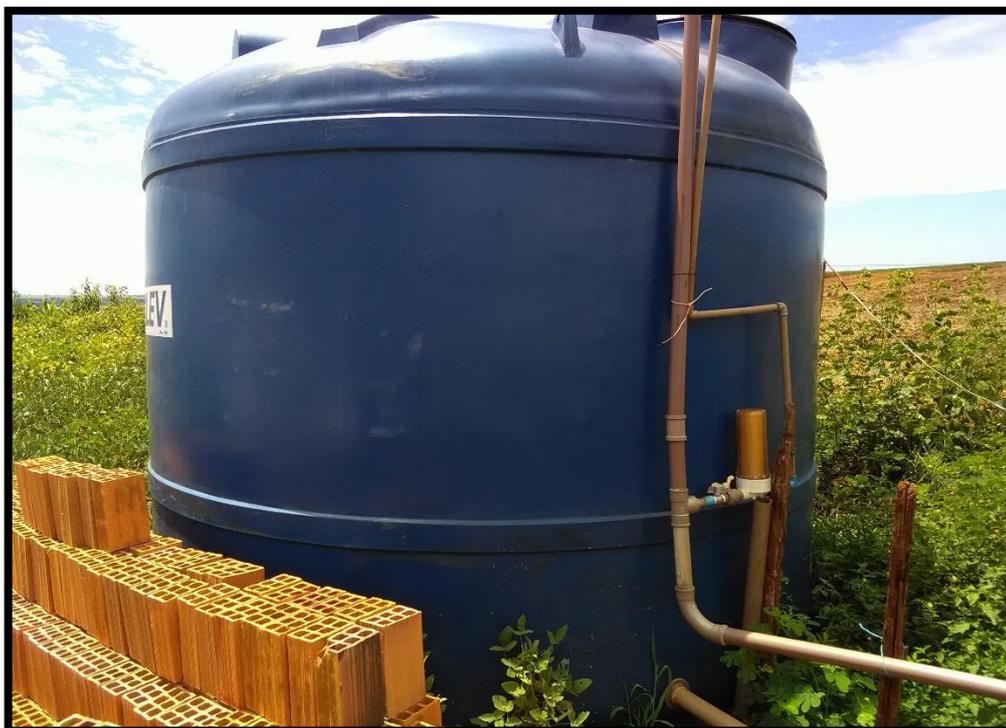
Imagem 50: Reservatório e dosadora de cloro

- Unidade de Tratamento de Água do Distrito – dosadora de cloro sem edificação abrigo; ausência de sinalização identificadora;

- Reservatório Apoiado do Distrito – isolamento inadequado do perímetro; ausência de sinalização identificadora; abertura de inspeção sem cadeado; ausência de dispositivo indicador do nível d'água externo.

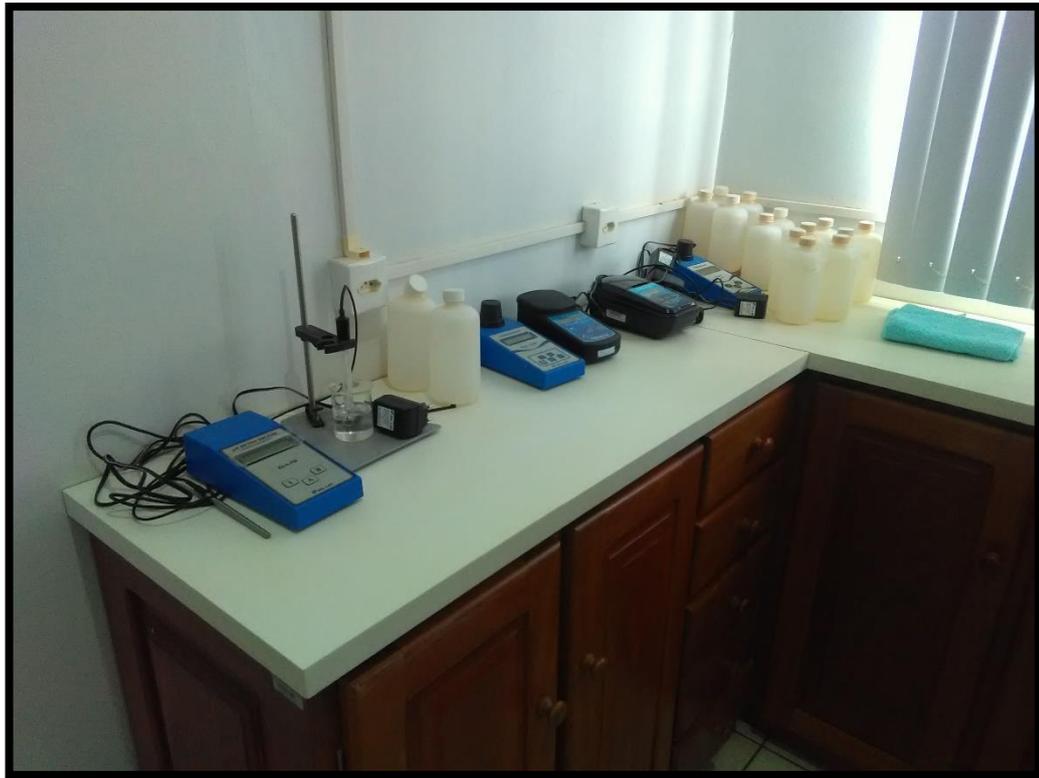
Imagem 52: Equipamentos de análises físico-químicas

- Laboratório – Equipamentos de análises físico químicas sem calibração anual;
- Qualidade da água – Relatório N° 00079959 da Mina da Sede apresenta resultado de Escherichia coli (E.coli) de 1046,2 NMP/100mL. Conforme portaria da consolidação N° 5, “quando for identificada média geométrica anual maior ou igual a 1.000 Escherichia coli/100mL deve-se realizar monitoramento de cistos de Giardia spp. e oocistos de Cryptosporidium spp. no (s) ponto (s) de captação de água”.
