**RELATÓRIO TÉCNICO DE FISCALIZAÇÃO DO SAAE - SERVIÇO
AUTÔNOMO DE ÁGUA E ESGOTO - DO MUNICÍPIO DE MARECHAL
CANDIDO RONDON**

Para tanto, no dia 21 de fevereiro de 2019, realizou-se vistoria no Sistema de Abastecimento de Água, no Sistema de Esgoto e na área comercial do SAAE de Marechal Candido Rondon, incluindo unidades de captações, estações elevatórias e estações de tratamento.

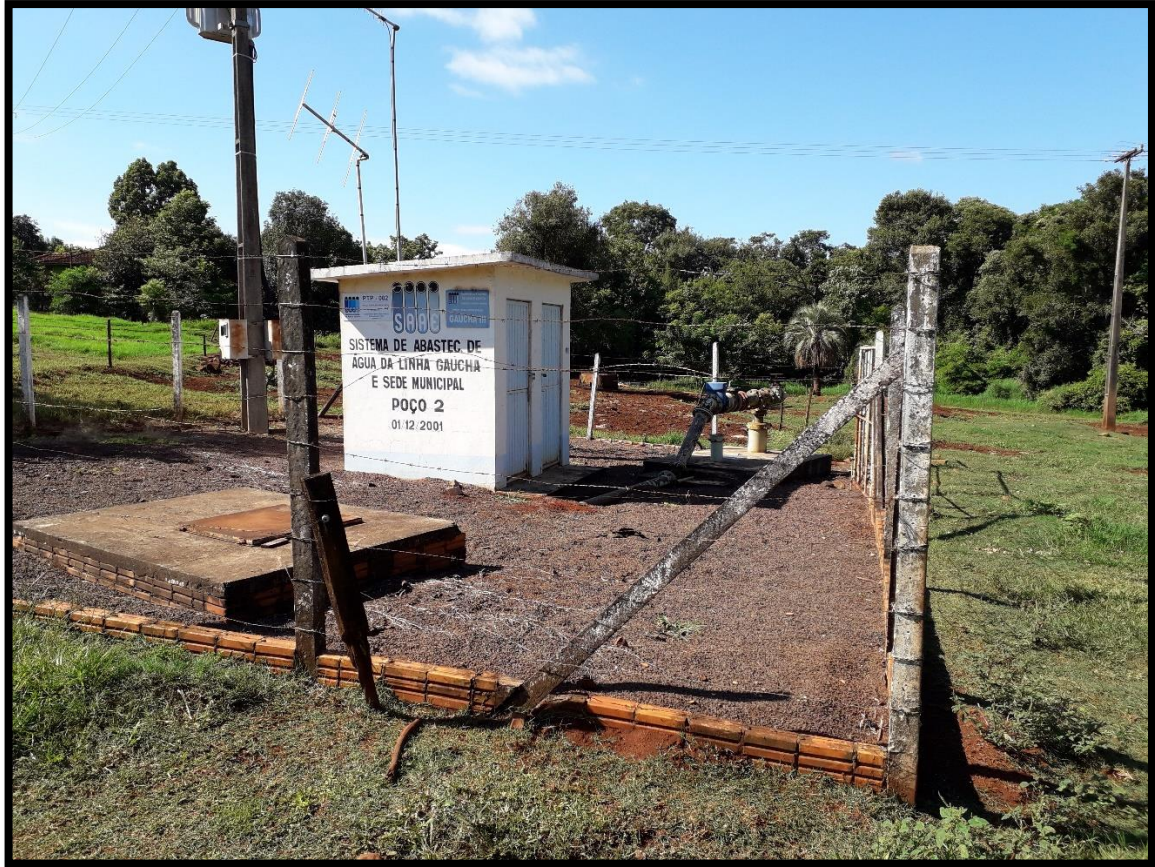
Imagem 5: PTP – 002 (Gaúcha III) – Isolamento do perímetro precisa de manutenção

- PTP – 002 (Gaúcha III) apresenta isolamento inadequado do perímetro;
- PTP – 008 (Líder) apresenta isolamento inadequado dos quadros de comando, aberturas fechadas apenas com telas.

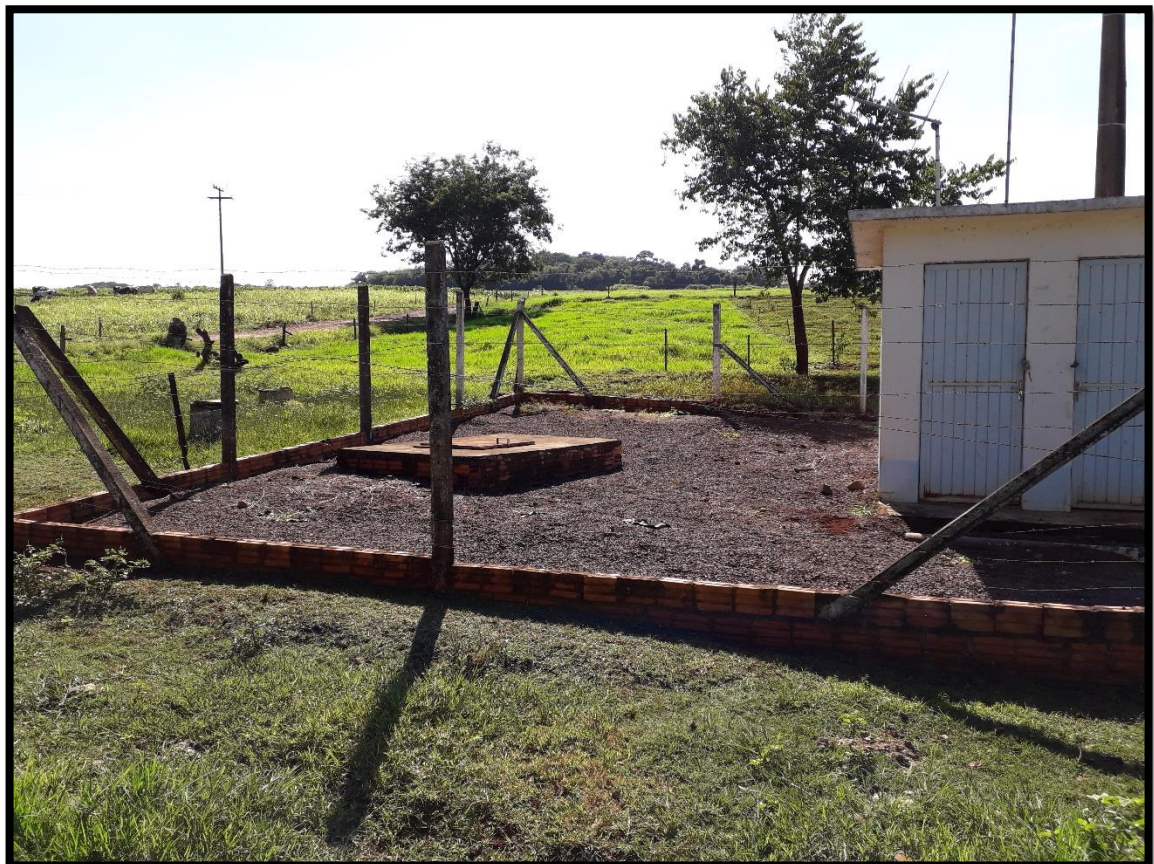
Imagem 6: PTP – 002 (Gaúcha III) – Isolamento do perímetro precisa de manutenção

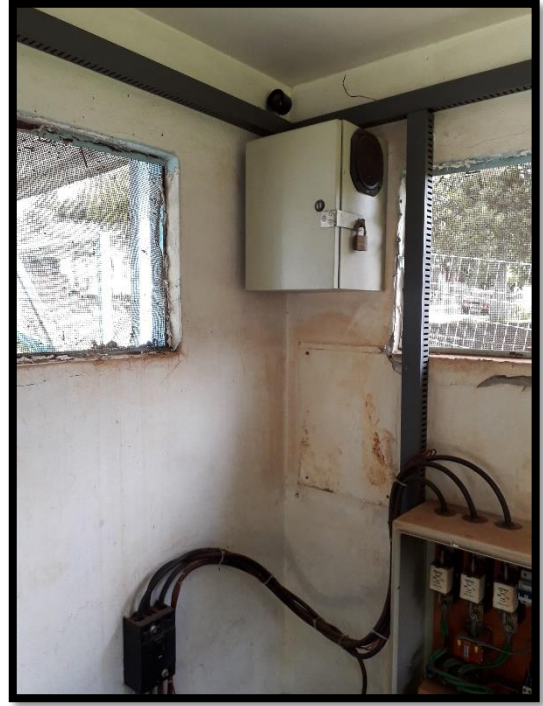
Imagem 10: PTP – 008 (Líder) – Aberturas fechadas apenas com telas

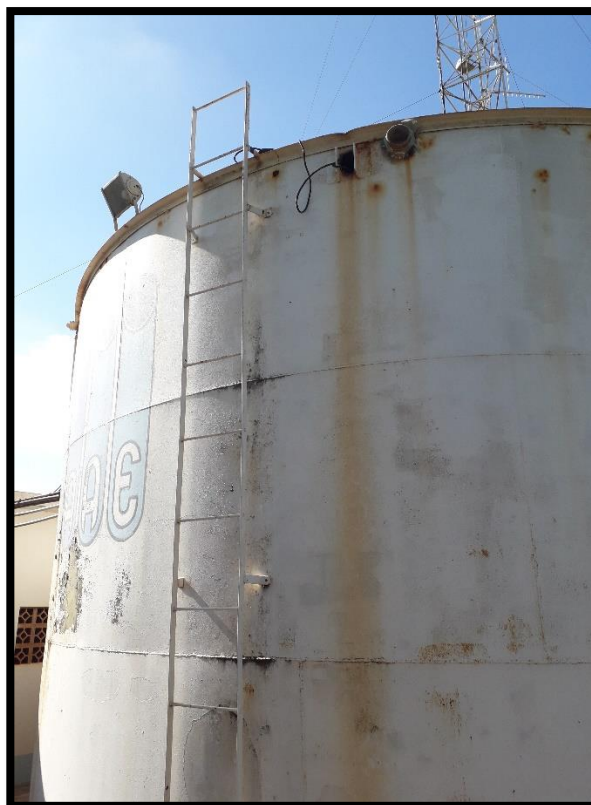
Imagem 24: RAP – 001 - Escada de acesso sem gaiola de proteção

- RAP – 001 (Recalque Gaúcha) – escada de acesso sem gaiola de proteção ; más condições de conservação, oxidação excessiva no topo, abertura de inspeção e respiro quebrados devido a oxidação.

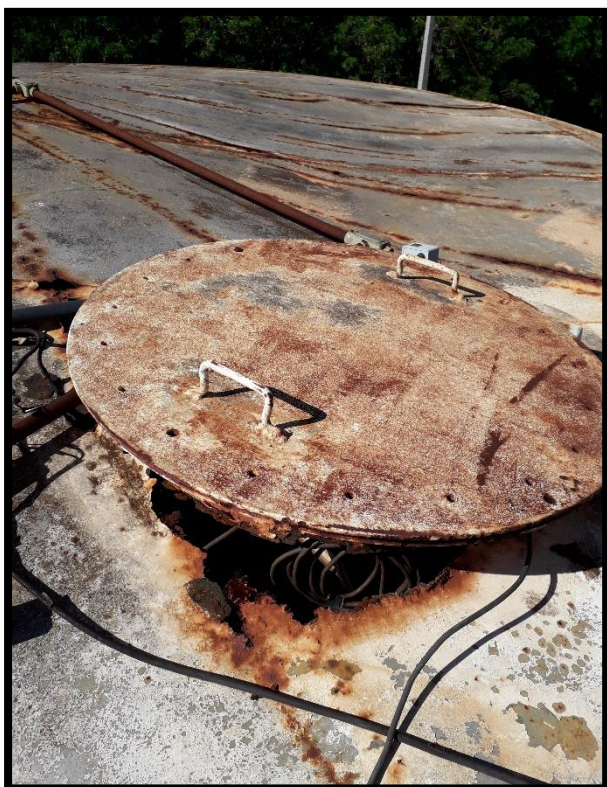
Imagem 25: RAP – 001 - Abertura de inspeção oxidada e quebrada

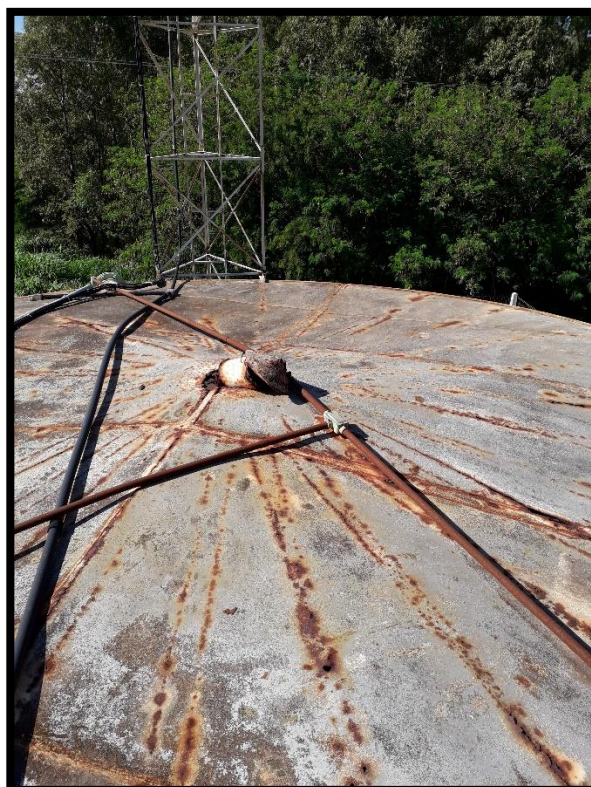
Imagem 26: RAP – 001 - Parte superior e respiro oxidados

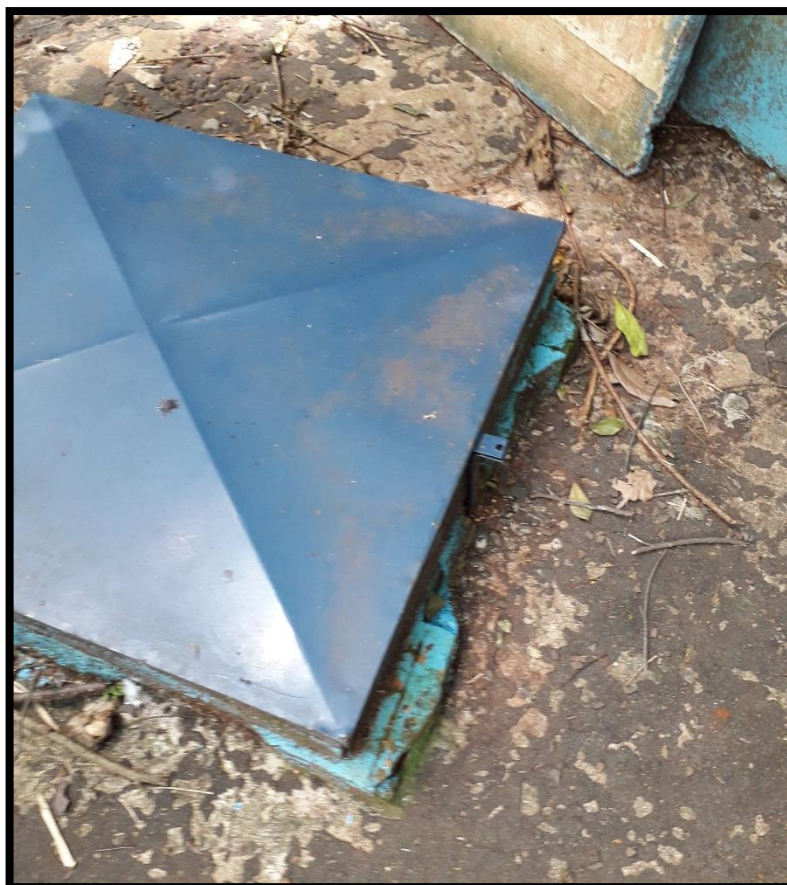
Imagem 29: REN – 002 – Abertura de inspeção sem cadeado

- REN – 002 (Líder) – abertura de inspeção sem cadeado.
- REL – 003 (Barcelona) – não há escada de acesso para inspeção; topo sem guarda corpo próximo à abertura de inspeção; más condições de conservação, oxidação e vazamento no fundo.

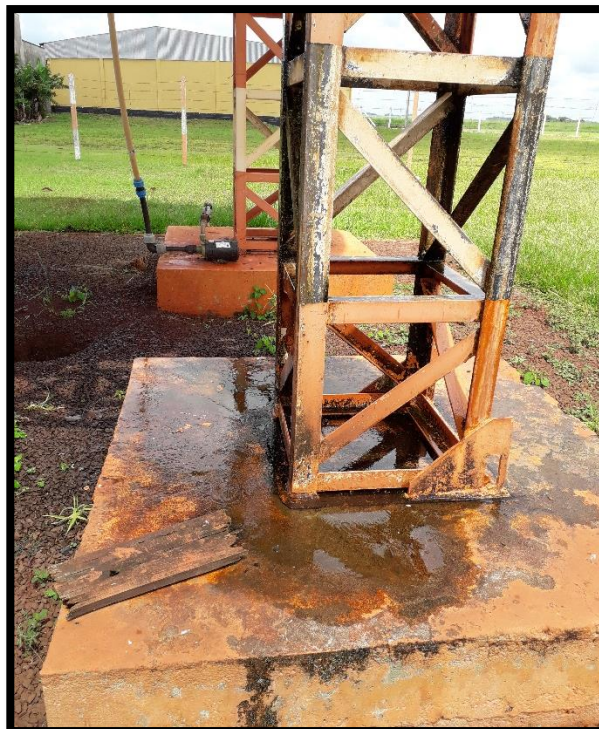
Imagem 32: REL – 003 – Vazamento no fundo do reservatório

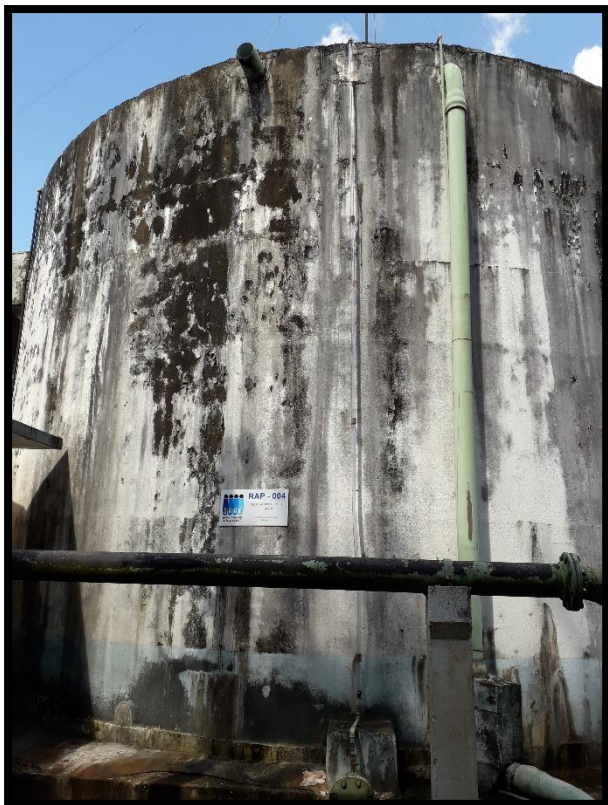
Imagem 35: RAP – 004 – Apresenta infiltrações e revestimento externo deteriorados

- RAP – 004 (Rainha) – escada de acesso sem gaiola de proteção; topo sem guarda corpo próximo à abertura de inspeção; más condições de conservação, apresenta infiltrações nas paredes, provável deterioração da impermeabilização interna; revestimento externo deteriorado.

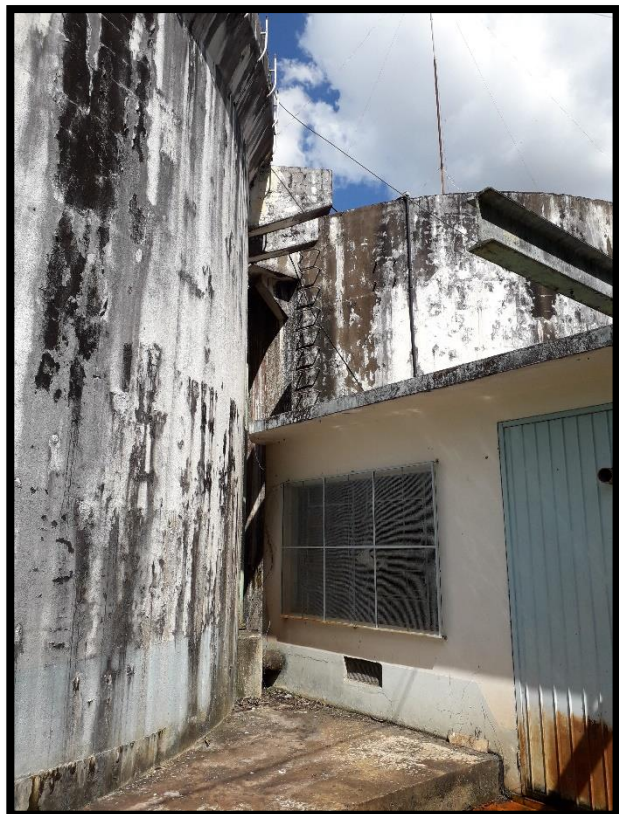
Imagem 36: RAP – 004 e RAP 005 – Escadas de acesso sem gaiola de proteção

- RAP – 005 (Rainha) – escada de acesso sem gaiola de proteção; topo sem guarda corpo próximo à abertura de inspeção; más condições de conservação, apresenta infiltrações nas paredes, provável deterioração da impermeabilização interna; revestimento externo deteriorado.

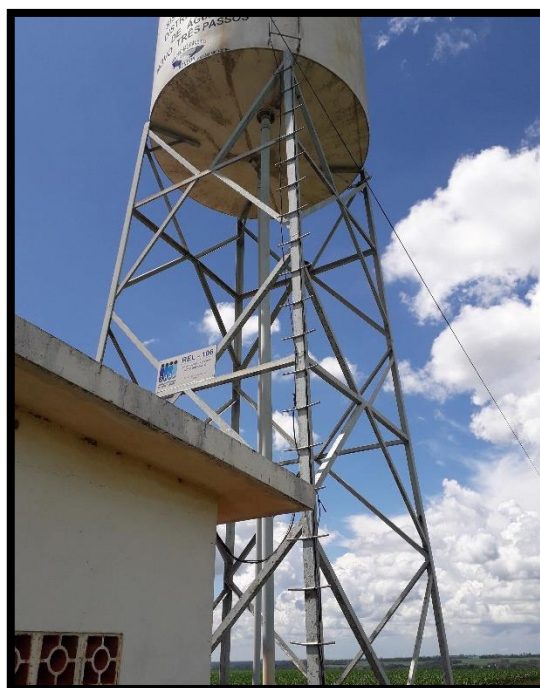
Imagem 55: REL – 106 – Escada de acesso sem gaiola de proteção

- REL – 006 – escada de acesso sem gaiola de proteção; topo sem guarda corpo próximo a abertura de inspeção;
- Algumas amostras do mês de janeiro apresentam presença de coliformes Escherichia Coli e Totais.

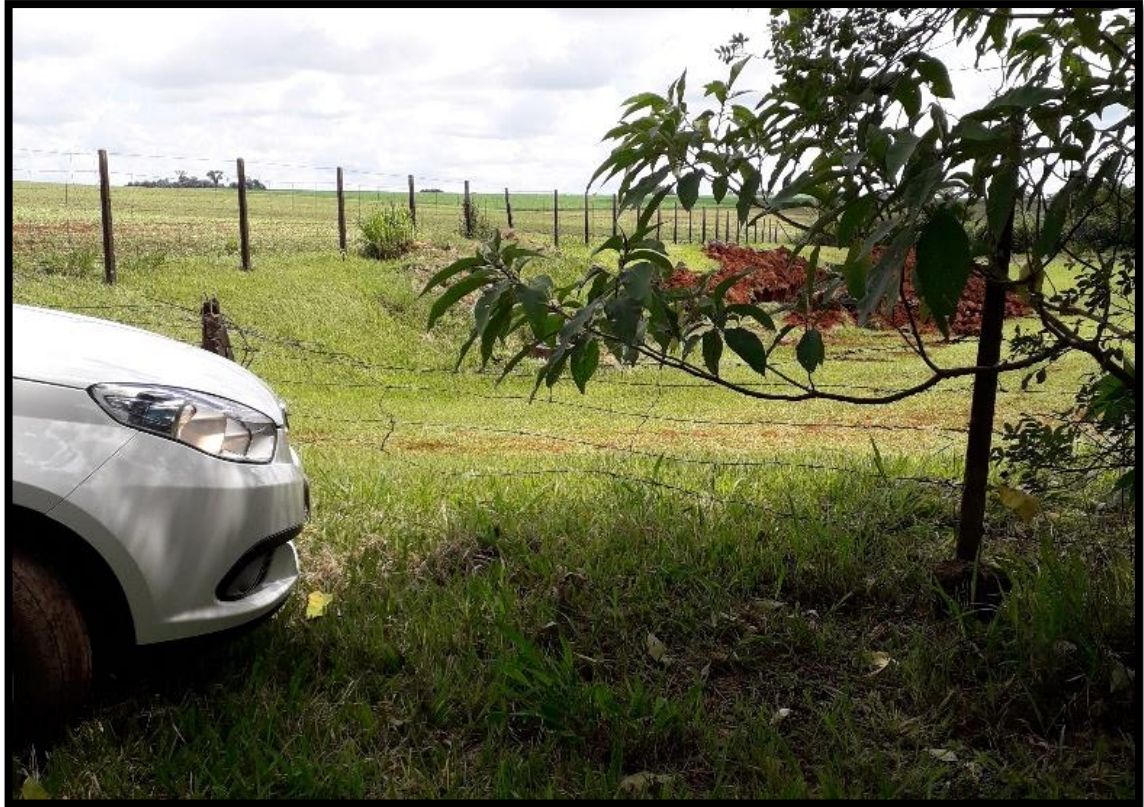
Imagem 57: ETE Augusto – Cerca de isolamento do perímetro

- isolamento inadequado do perímetro;
- gradeamento com acúmulo de material retido;
- caixa de areia com acúmulo de material decantado;
- lagoas apresentam lodo em excesso na superfície.

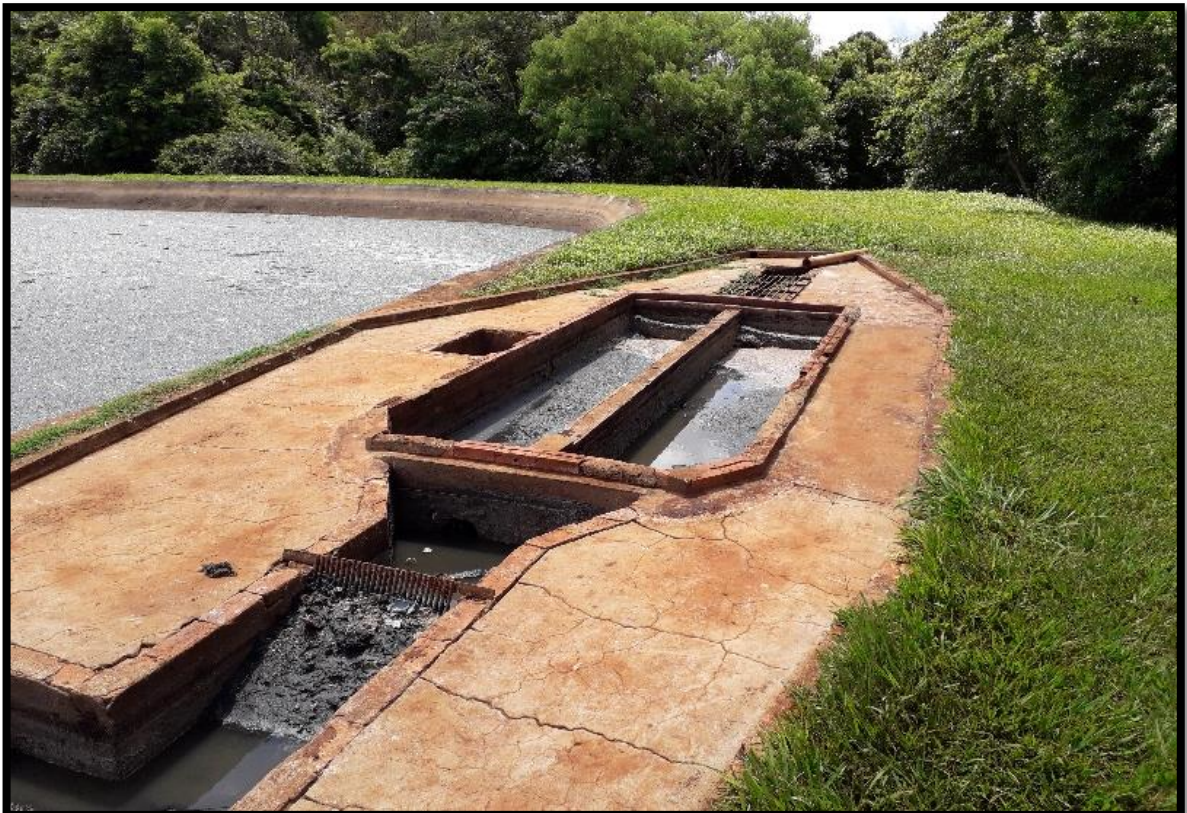
Imagem 58: ETE Augusto – Gradeamento, caixa de areia e medidor de vazão

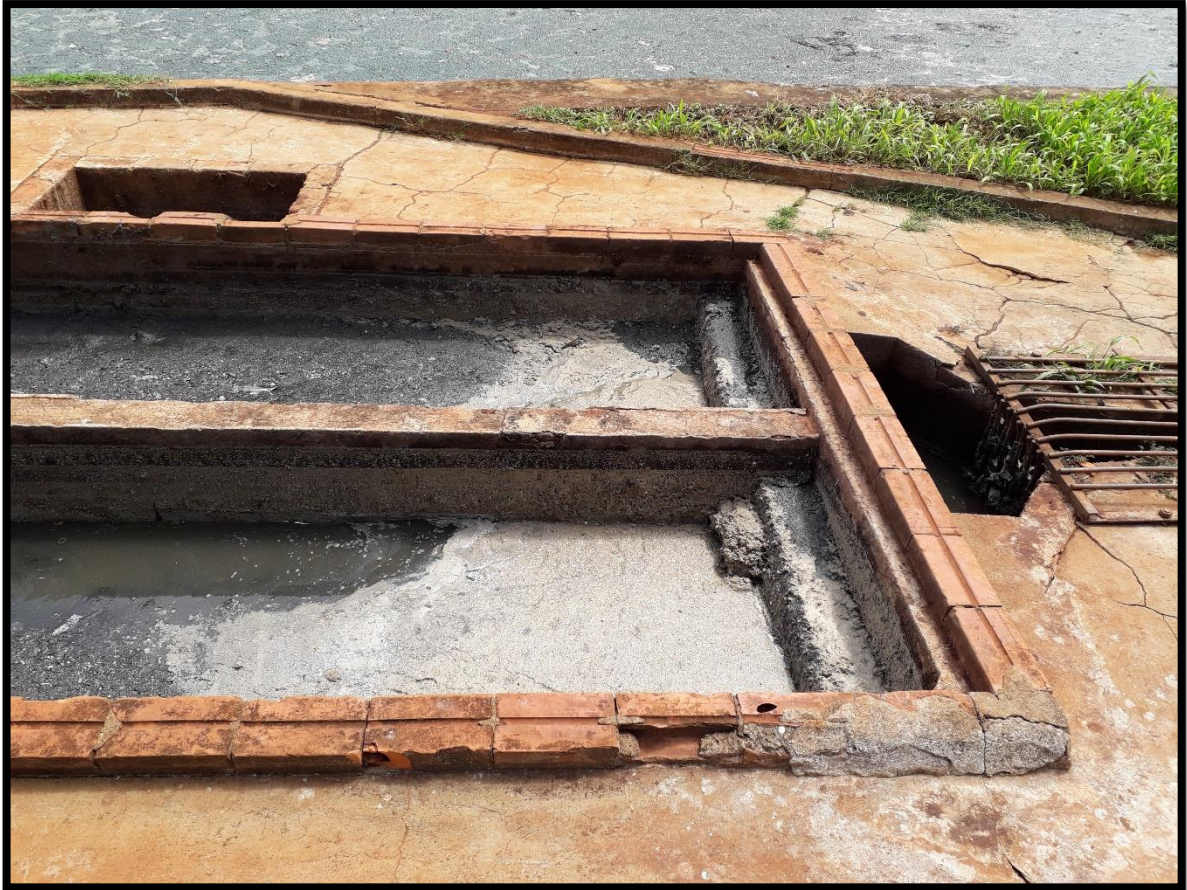
Imagem 59: ETE Augusto - caixa de areia

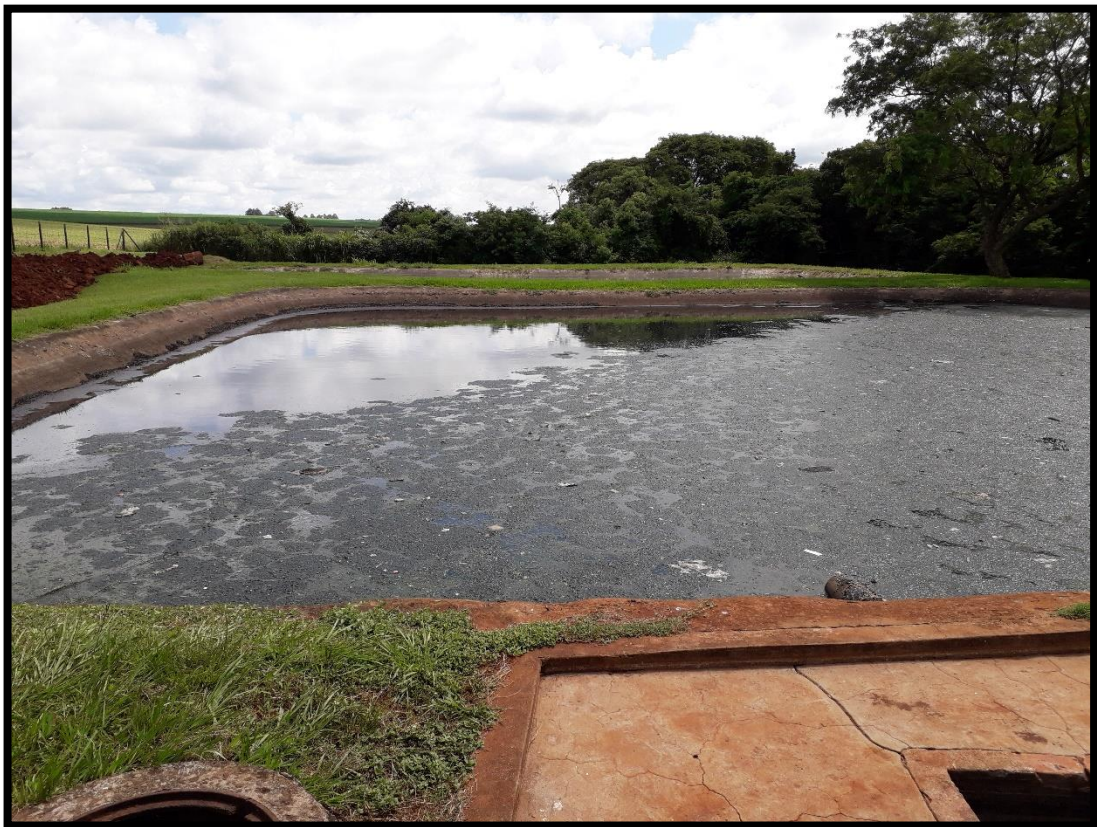
Imagem 60: ETE Augusto – Lagoa anaeróbia

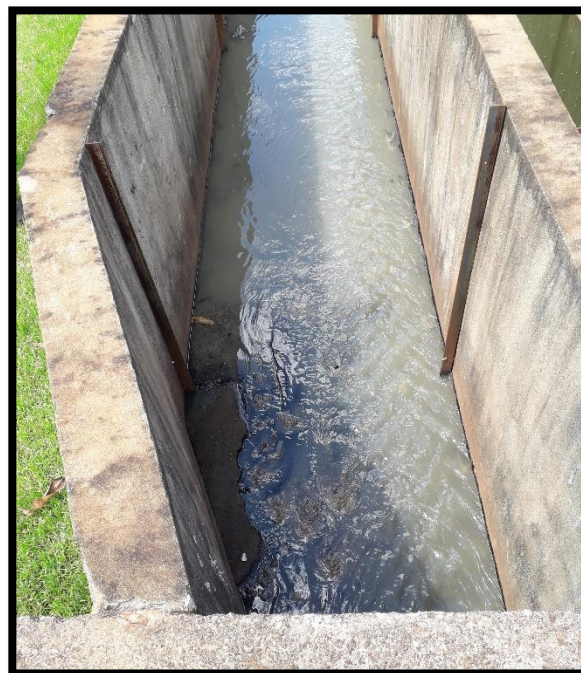
Imagem 63: Caixa de areia

- caixa de areia com acúmulo de material decantado;
- anteparo de saída da lagoa facultativa está inadequado, saída do efluente não está afogada e apresenta passagem de material flutuante.
- relatório de análise de efluente tratado apresenta parâmetro DQO em desacordo com outorga e licença (VMP = 150 mg/L).

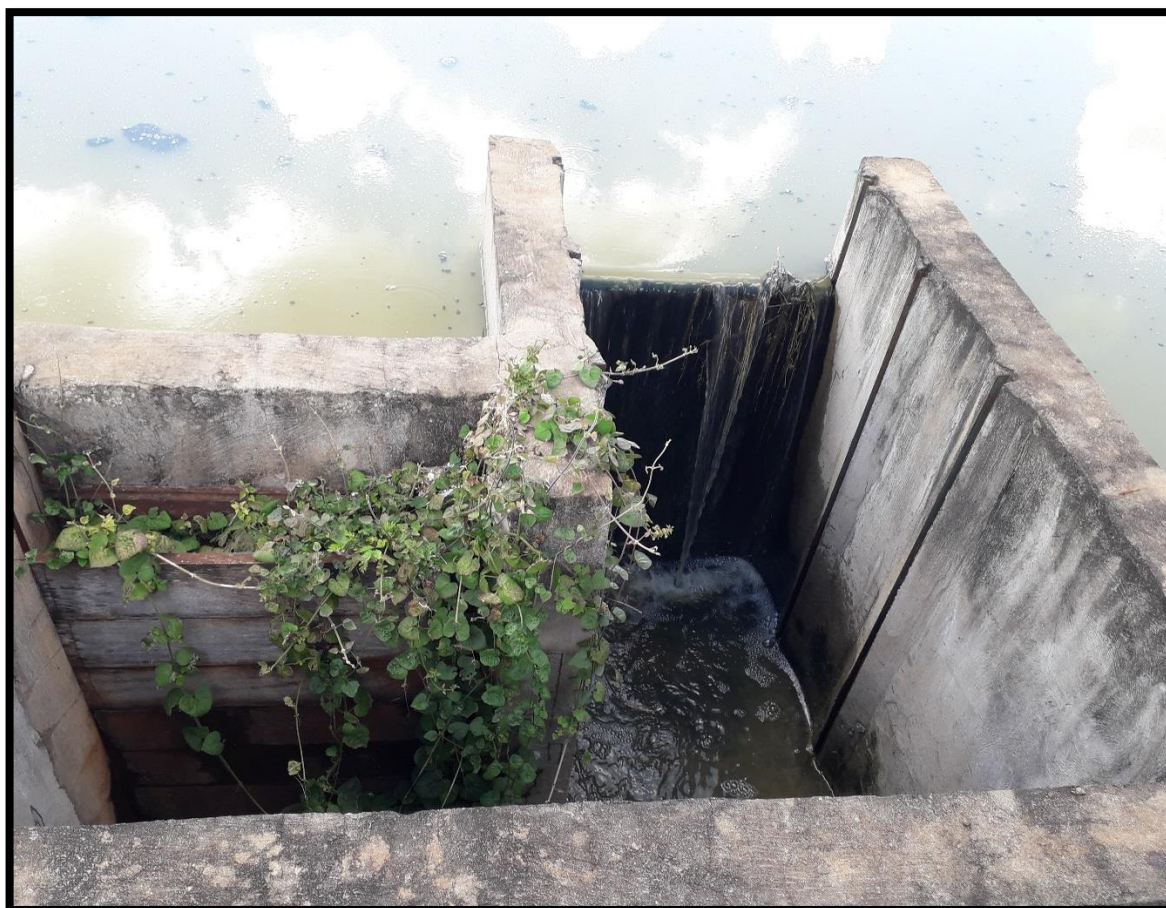
Imagem 65: ETE Guavirá – Anteparo de saída da Lagoa Facultativa
