**RELATÓRIO TÉCNICO DE FISCALIZAÇÃO DO SAMAE - SERVIÇO  
AUTÔNOMO DE ÁGUA E ESGOTO - DO MUNICÍPIO DE MARILUZ**

Para tanto, no dia 24 de abril de 2019, realizou-se vistoria no Sistema de Abastecimento de Água, no Sistema de Esgoto e na área comercial do SAMAE de Mariluz, incluindo unidades de captações, estações elevatórias, estações de tratamento, reservatórios e laboratório.

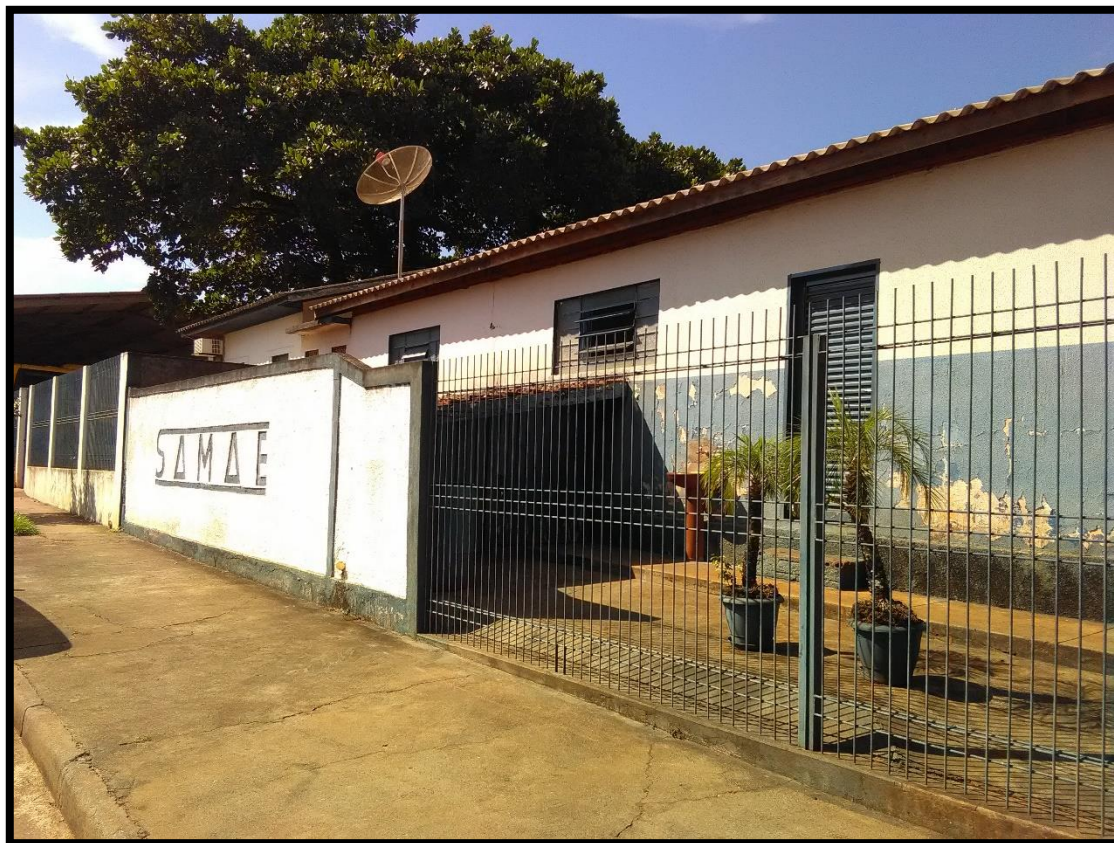
- Há identificação do SAMAE na fachada;
- Horário de funcionamento das 7:30 às 11:30h e das 13:00 às 17:00h;
- Espaço interno para atendimento ao público é adequado;
- 2 Servidores trabalham no atendimento;
- Há registro dos atendimentos;
- Revestimento externo da edificação necessita de manutenção.
- A edificação possui garagem para veículos do SAMAE e depósito para equipamentos.

Imagem 1: Fachada área comercial

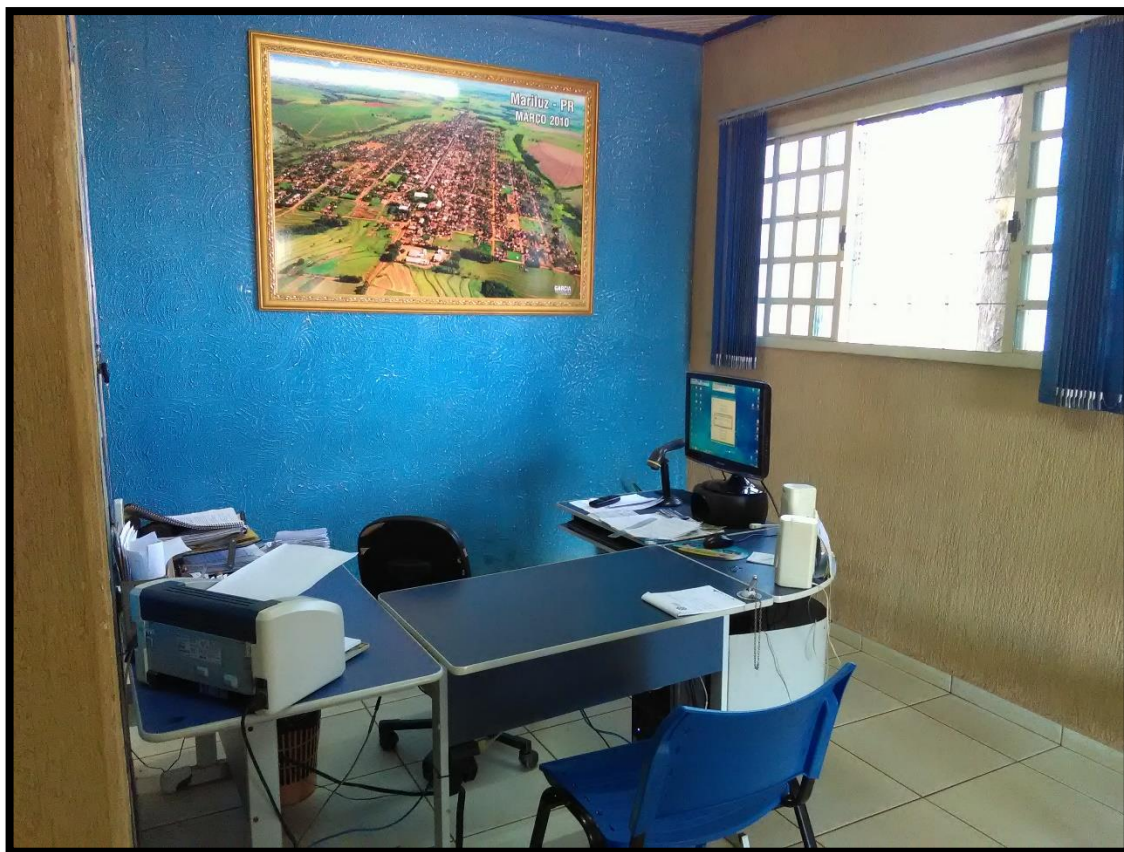
Imagem 2: Sala de atendimento da área comercial

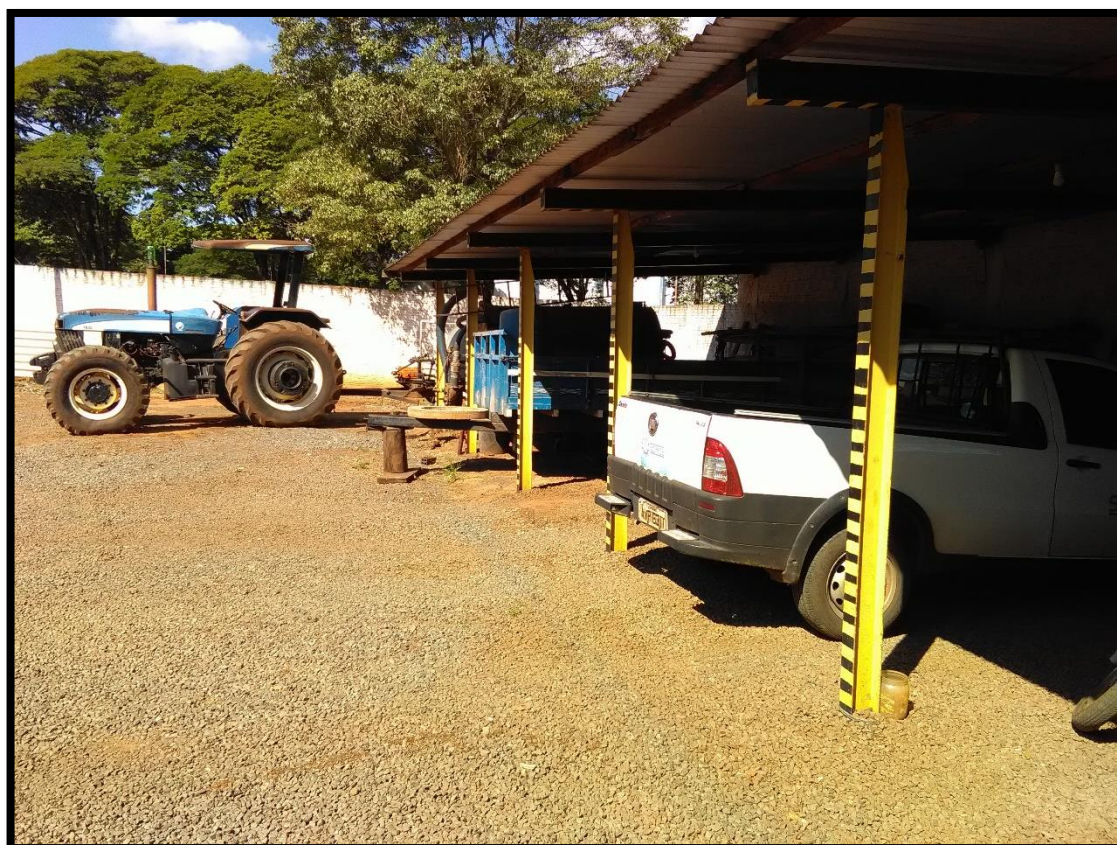
Imagem 3: Garagem

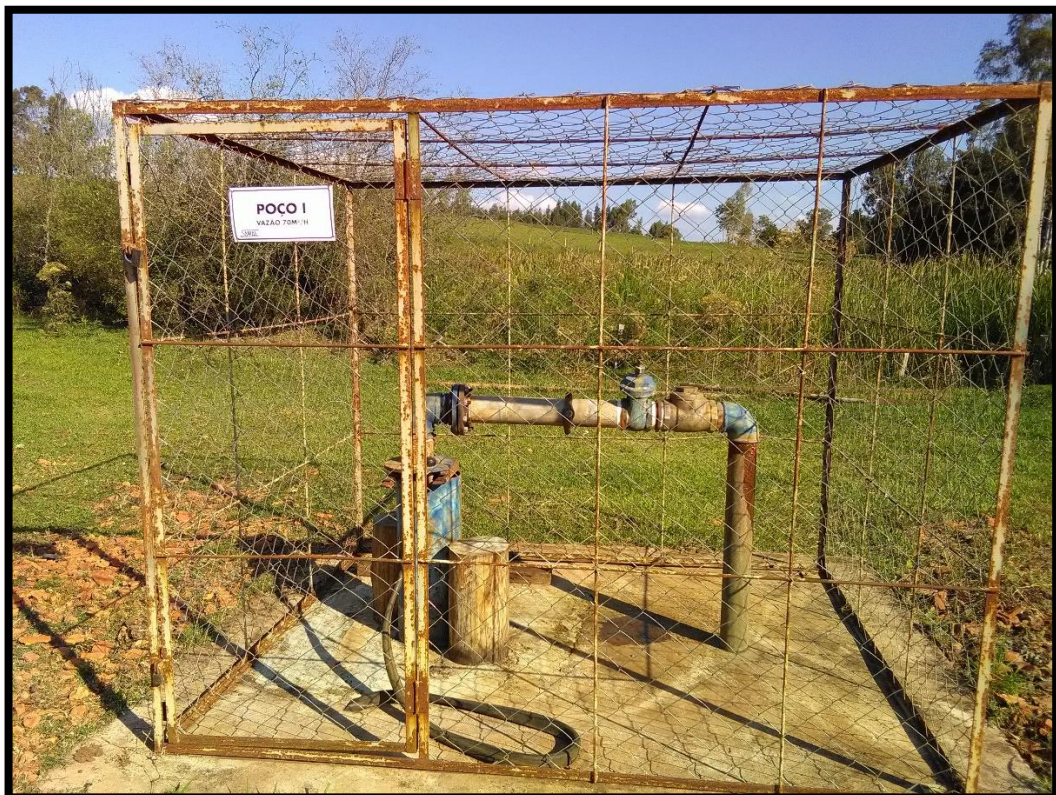
Imagem 6: Poço 1

- Poço 1 - tampa do tubo de proteção fechada inadequadamente;
- Mina - acesso inadequado, mata excessiva.

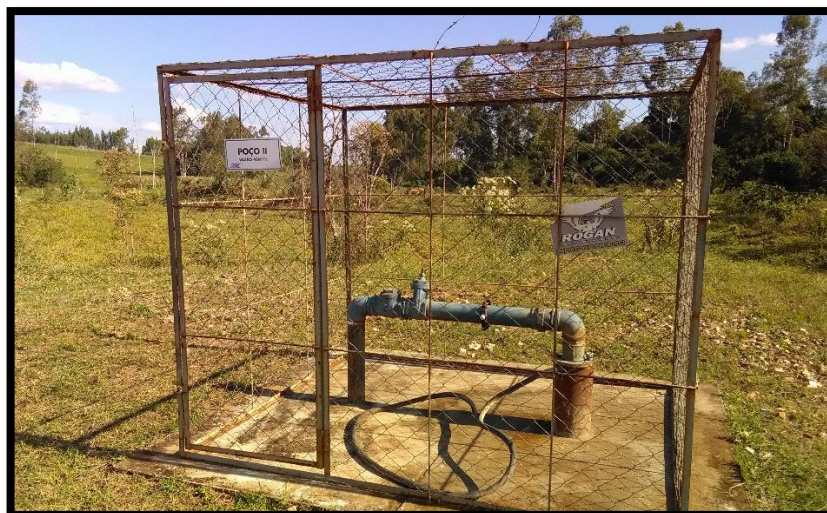
Imagem 7: Poço 02

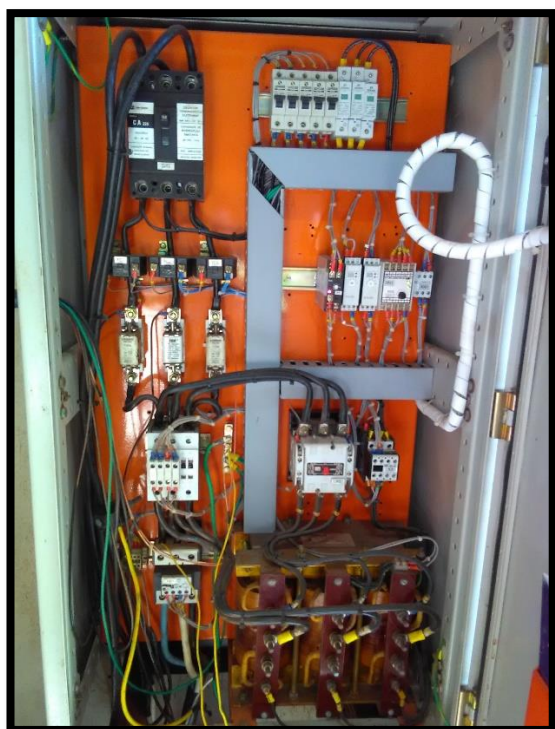
Imagem 8: Poço 02 – quadro de comando

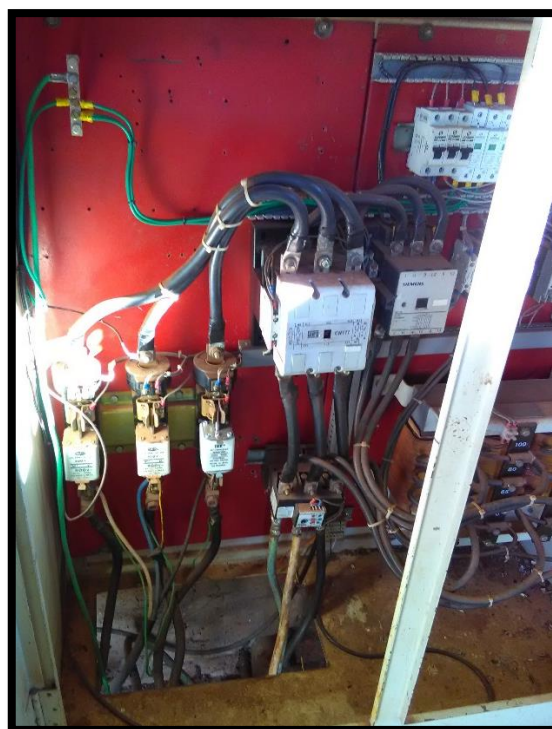
Imagem 9: Poço 01 – quadro de comando

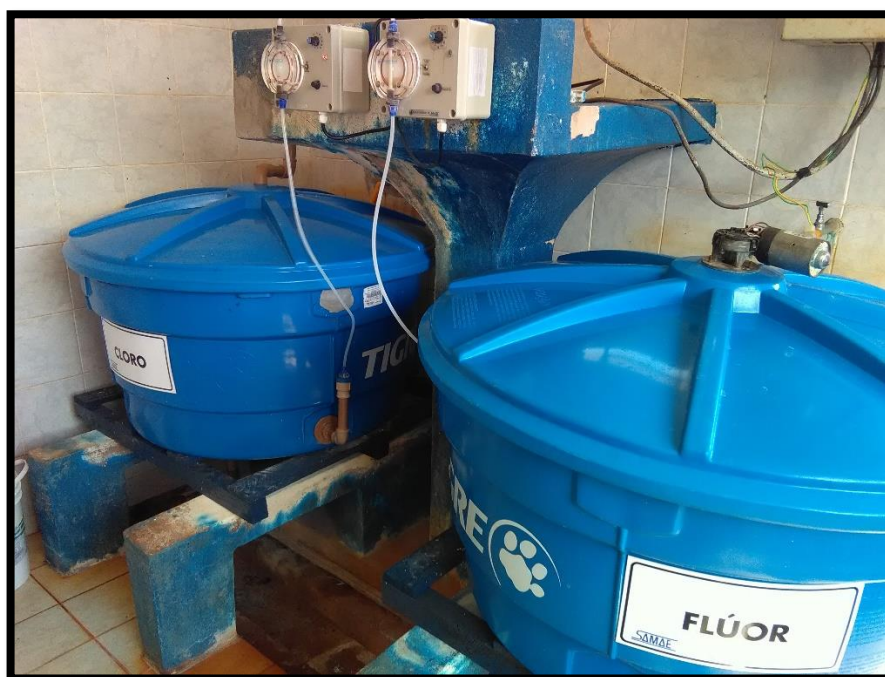
Imagem 10: Estação de tratamento simplificado 1 – Dosadoras e reservatórios de cloro e flúor

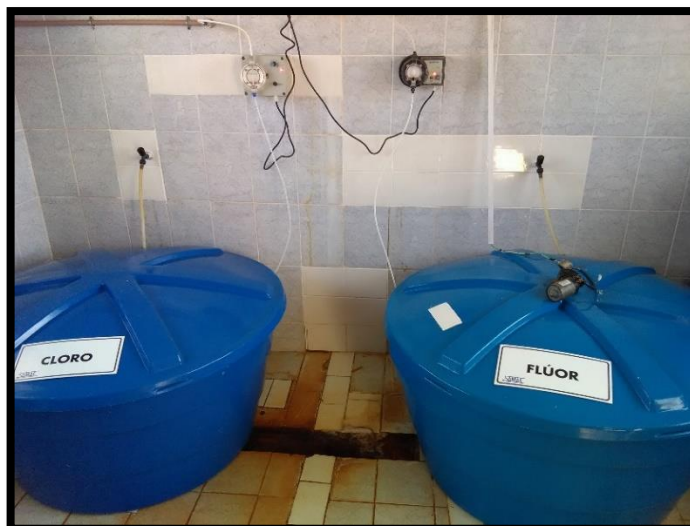
Imagem 11: Estação de tratamento simplificado 2 – bombas dosadoras e reservatórios de sal e água

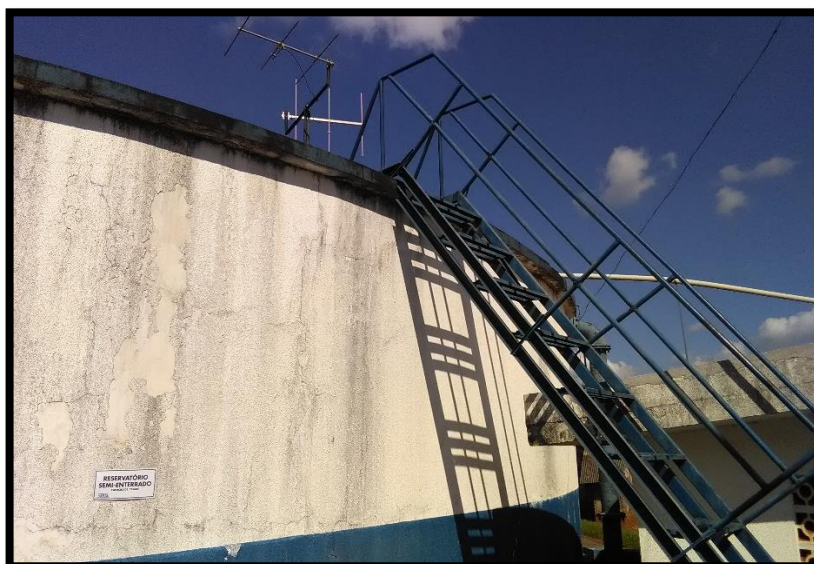
Imagem 13: Reservatório semienterrado

- Reservatório semienterrado – ausência de limpeza há mais de ano; inexistência de macromedidor; laje de cobertura sem guarda-corpo nas bordas; abertura de inspeção inadequada, tampa oxidada;

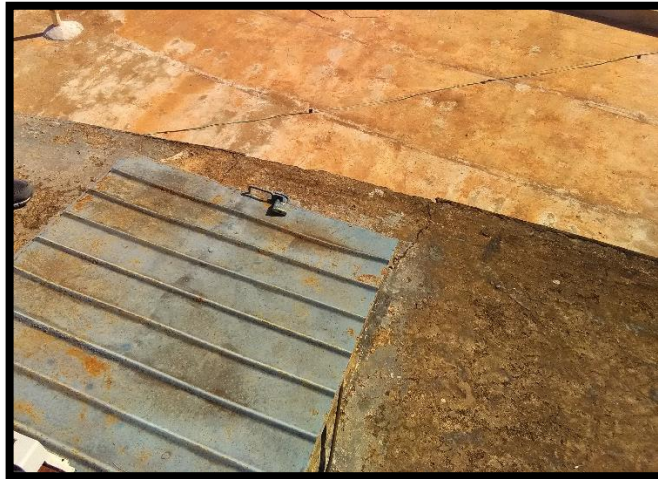
Imagem 14: Reservatório semienterrado – abertura de inspeção

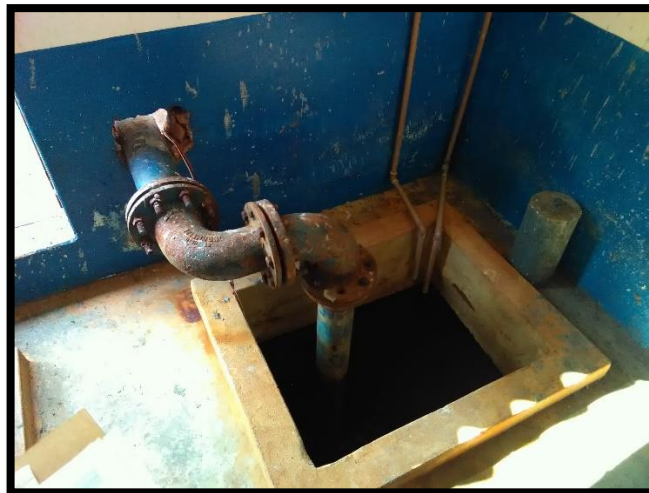
Imagem 15: Reservatório enterrado – abertura de inspeção

- Reservatório enterrado – abertura de inspeção inadequada, sem tampa e cadeado, tubulação passando pela abertura;

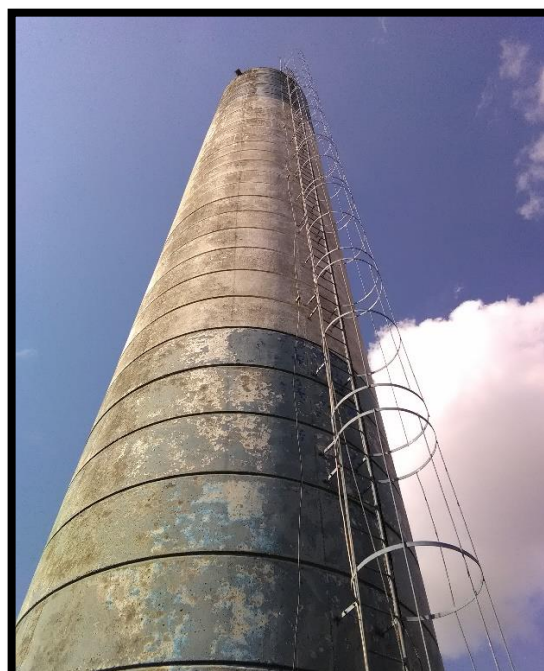
Imagem 16: Reservatório elevado

- Reservatório elevado – inexistência de macromedidor; laje de cobertura sem guarda-corpo nas bordas; revestimento necessitando manutenção.

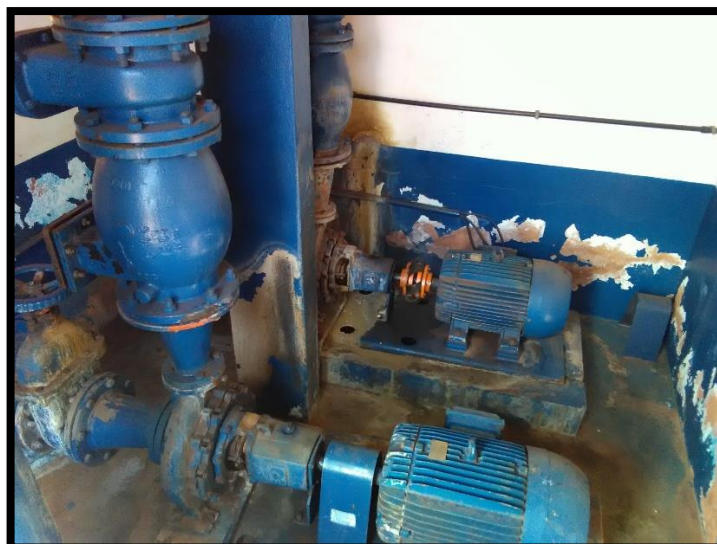
Imagem 17: Elevatória que recalca água tratada do reservatório semienterrado para o enterrado

- estações elevatórias não sinalizadas e identificadas;
- casas de máquinas necessitando manutenção no revestimento e pintura.

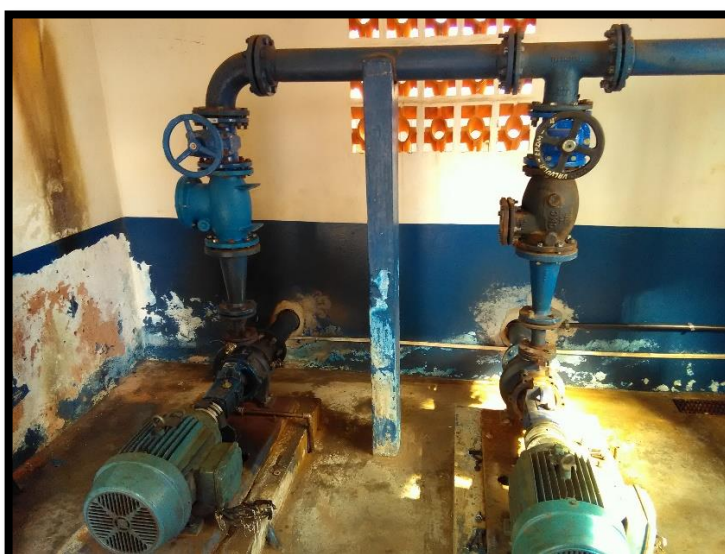
Imagem 18: Elevatória que recalca água tratada do reservatório enterrado para o elevado

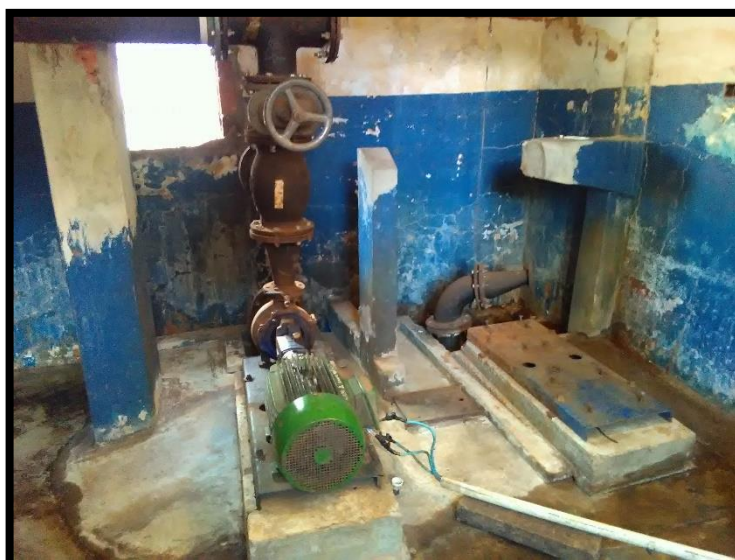
Imagem 19: Elevatória que recalca água bruta da mina para o reservatório enterrado

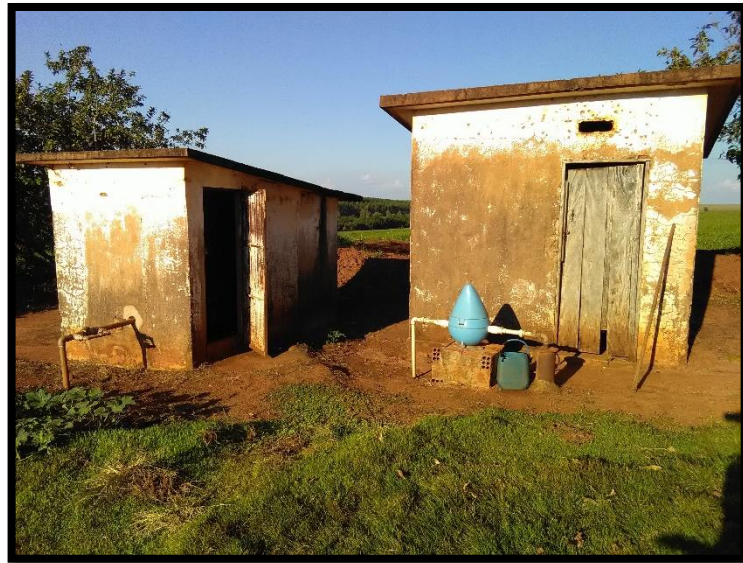
Imagem 20: Poço tubular profundo e sistema de cloração e fluoretação por pastilhas

- perímetro não isolado e sinalizado adequadamente;
- casa de máquinas com revestimento e pintura deteriorados, porta oxidada;
- reservatório elevado com capacidade inadequada para atender a demanda do Distrito (5m<sup>3</sup>).

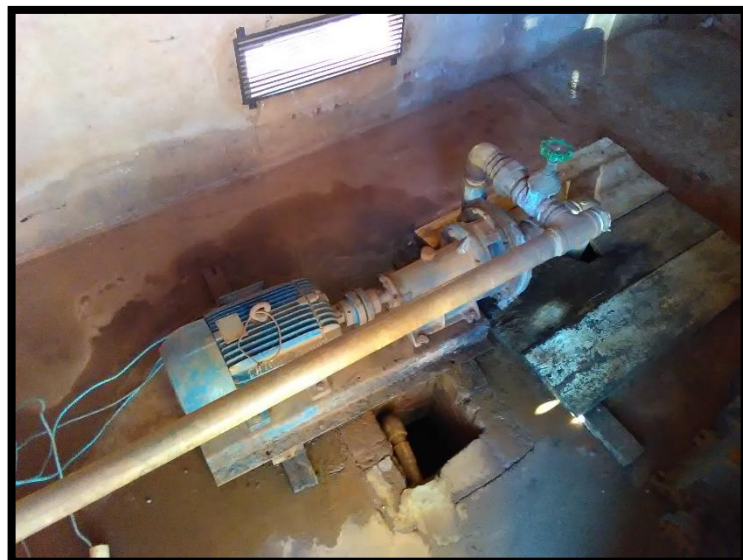
Imagem 21: Estação elevatória

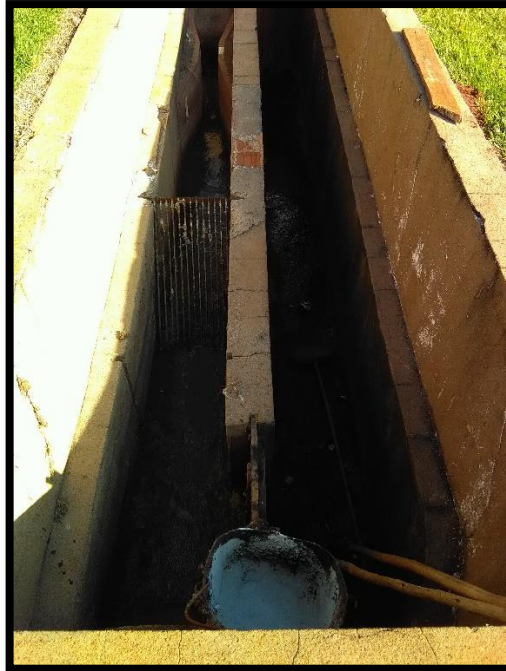
Imagem 22: Gradeamento e medidor de vazão

- ETE sem outorga do Instituto das Águas do Paraná;
- tratamento primário sem caixa de areia;
- calha parshall com medidor de nível ilegível;
- lagoas anaeróbias apresentam excesso de lodo;
- dispositivo de saída da lagoa facultativa inadequado, sem saída afogada.

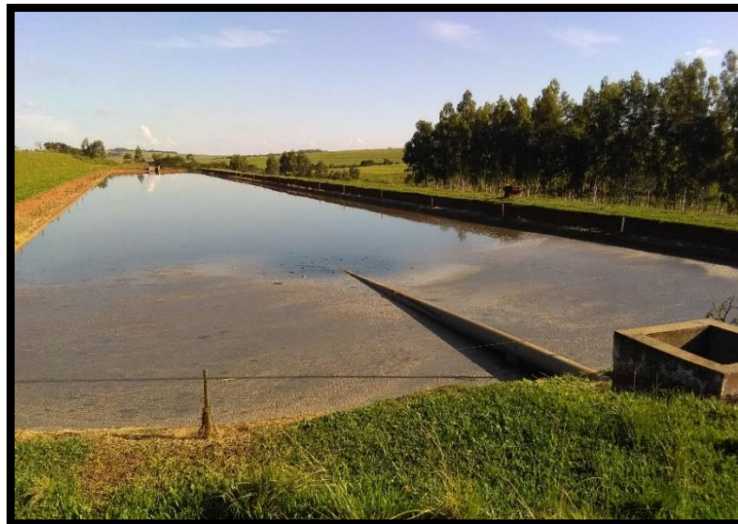
Imagem 23: Lagoa anaeróbia

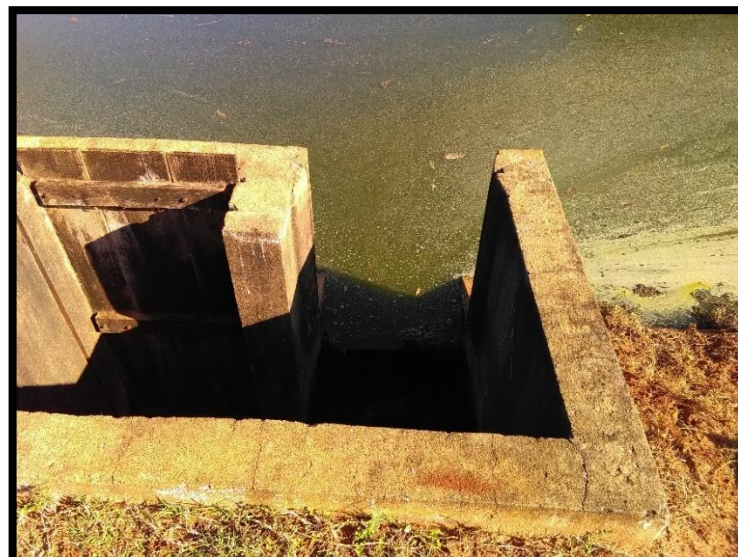
Imagem 24: Dispositivo de saída da lagoa facultativa

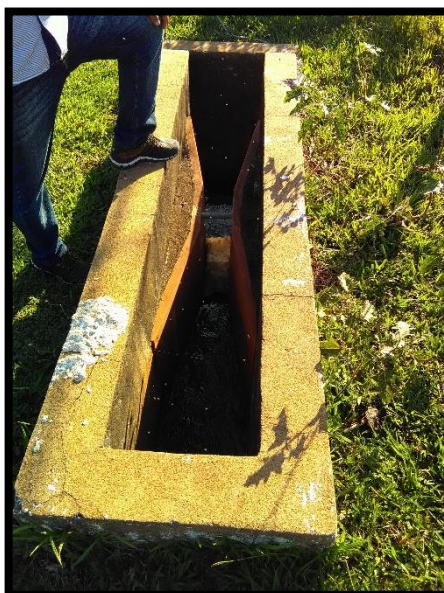
Imagem 25: Medidor de Vazão de Saída
