**RELATÓRIO TÉCNICO DE FISCALIZAÇÃO DO SAAE - SERVIÇO
AUTÔNOMO DE ÁGUA E ESGOTO - DO MUNICÍPIO DE MARUMBI**

Para tanto, no dia 13 de março de 2019, realizou-se vistoria no Sistema de Abastecimento de Água, Sistema de Esgoto Sanitário e na área comercial do SAAE de Marumbi incluindo unidades de captações, estações elevatórias, estações de tratamento e laboratório.

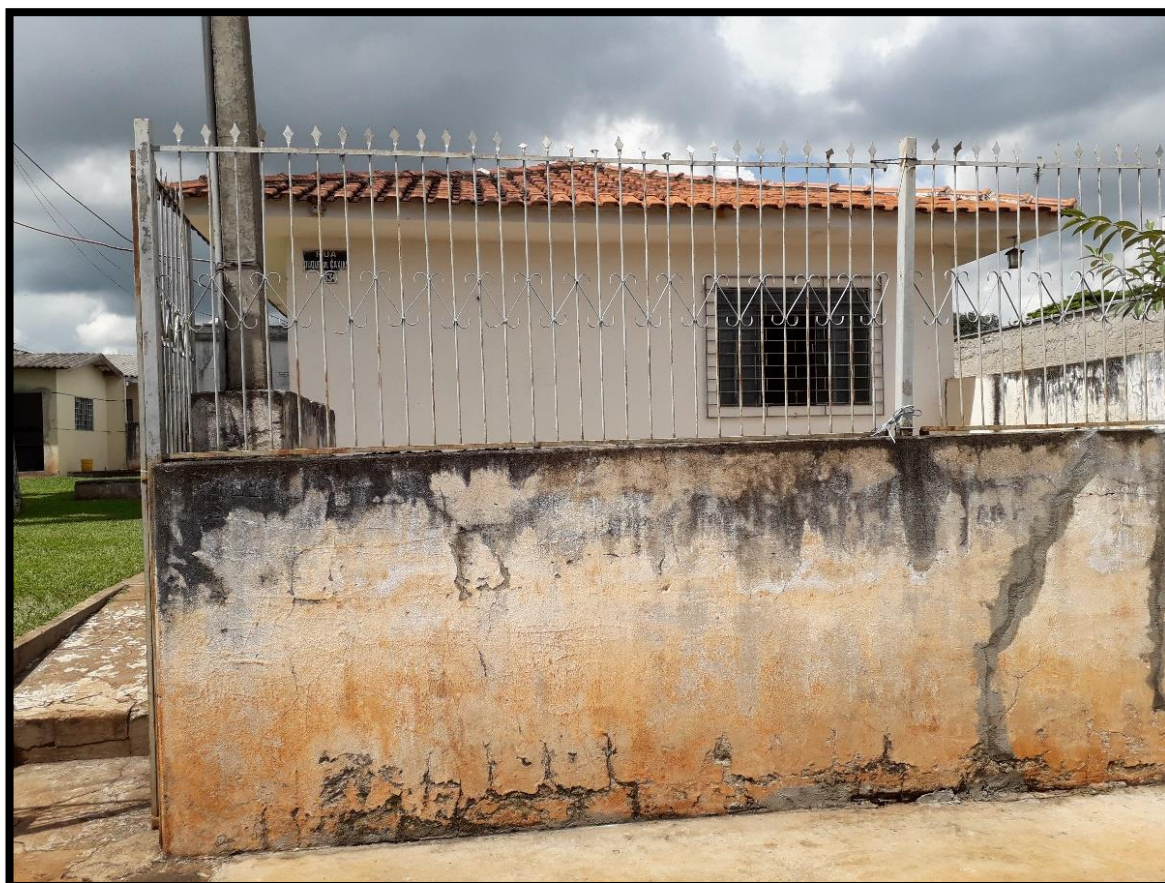
- Atualmente não há identificação do SAAE na fachada;
- Horário de funcionamento das 8:30 às 12:00h e 13:30 às 17:00h;
- Não há exposição do horário de atendimento e telefone na entrada;
- Espaço interno para atendimento ao público é adequado;
- 2 Servidores trabalham no atendimento;
- Há registro dos atendimentos;
- O revestimento do muro precisa de manutenção.

Imagem 1: Fachada SAAE

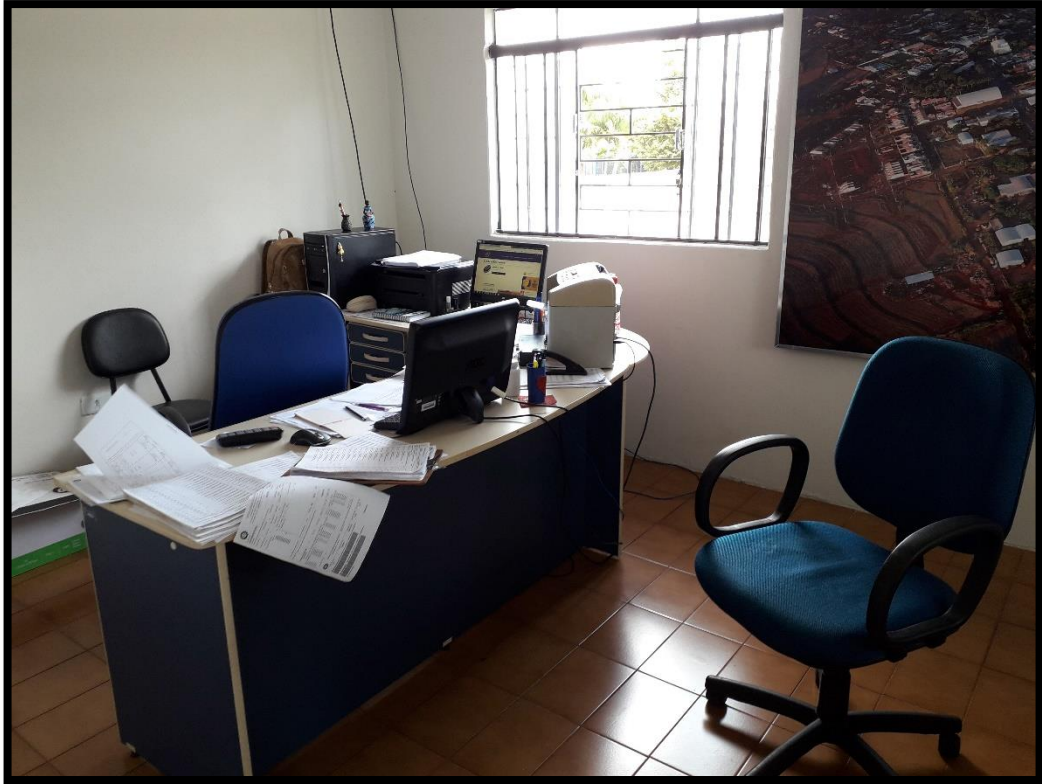
Imagem 2: SAAE – Sala de atendimento

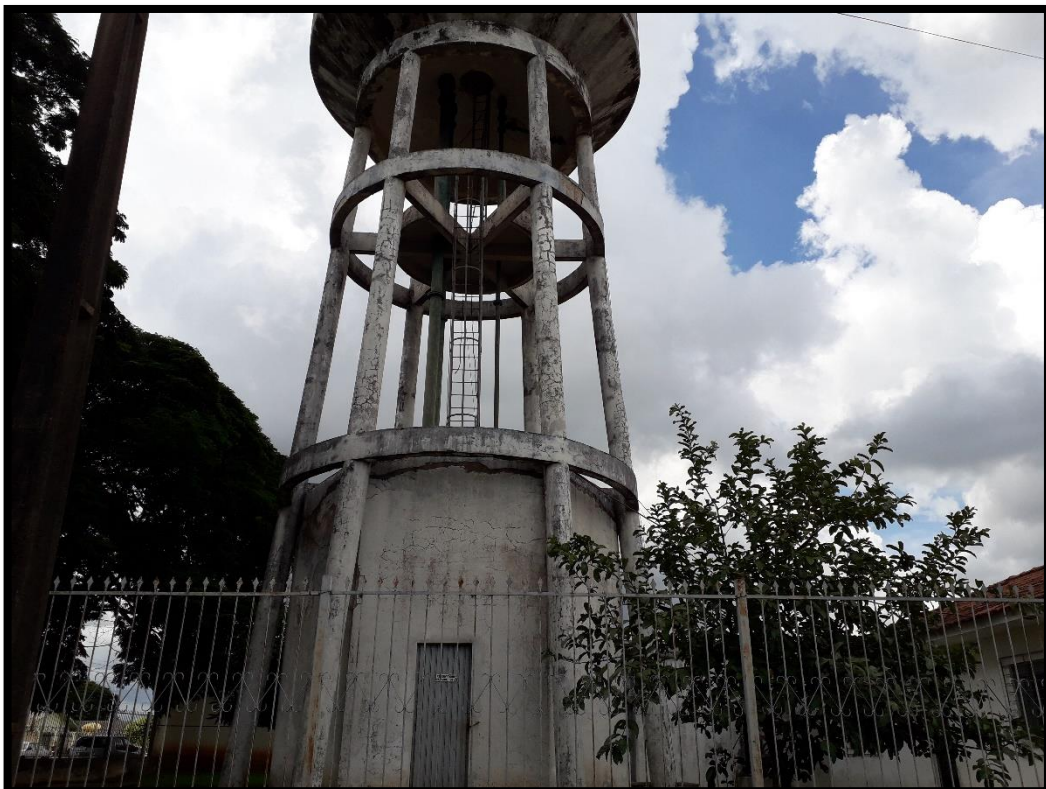
Imagem 3: SAAE – Reservatório elevado

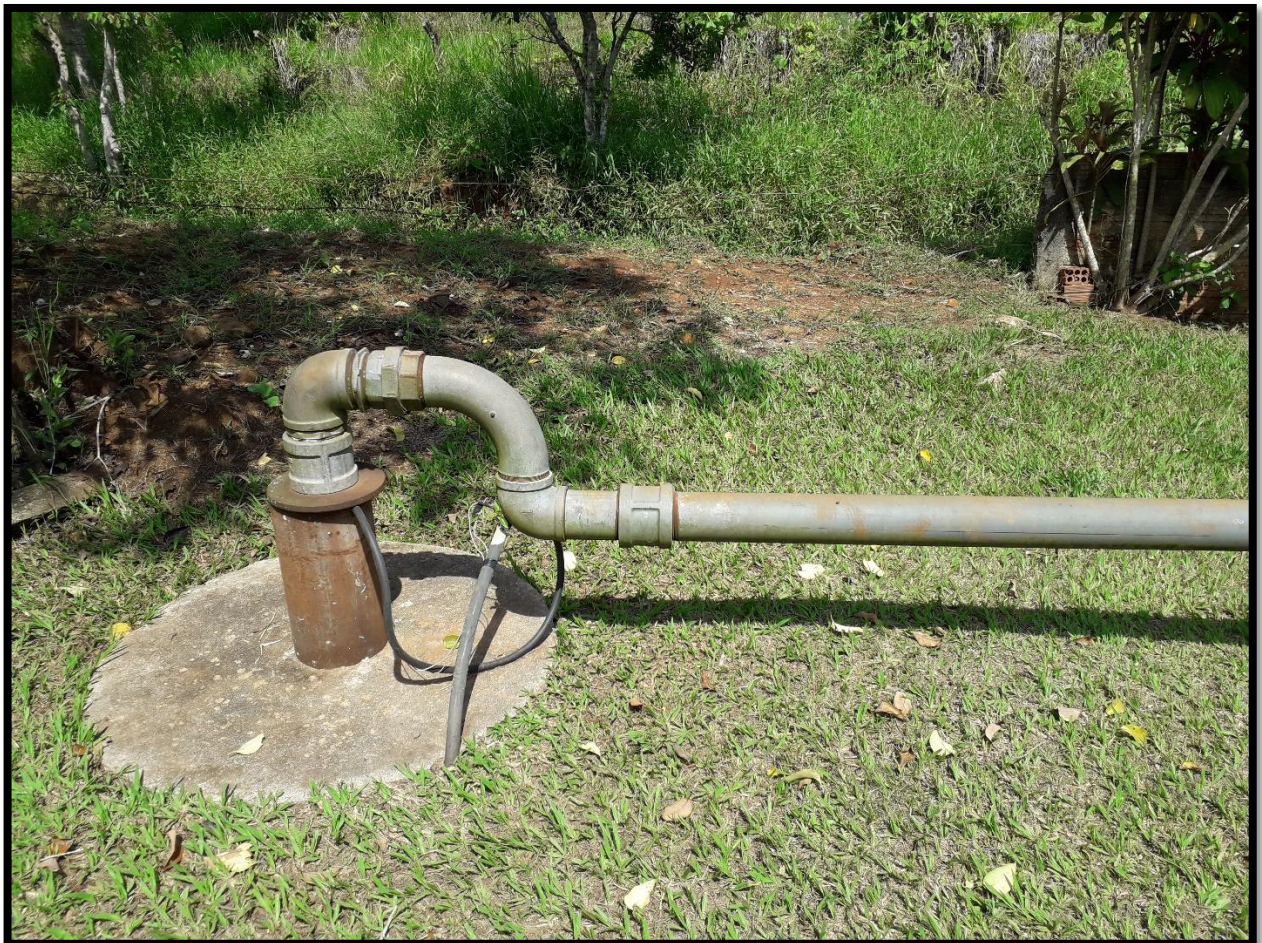
Imagem 5: Poço tubular profundo

- O perímetro das captações não possui identificação adequada (SAAE - água para abastecimento público) e isolamento adequado (muro alto);
- O poço tubular profundo não possui macromedidor.

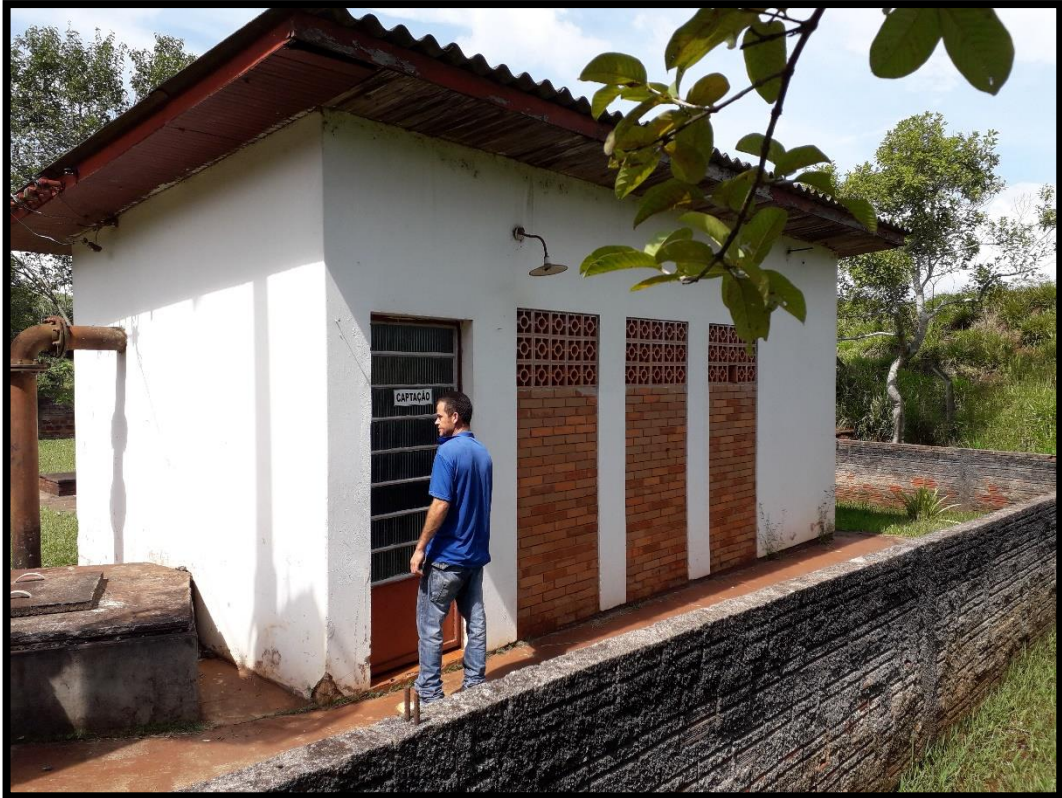
Imagem 6: Perímetro das captações

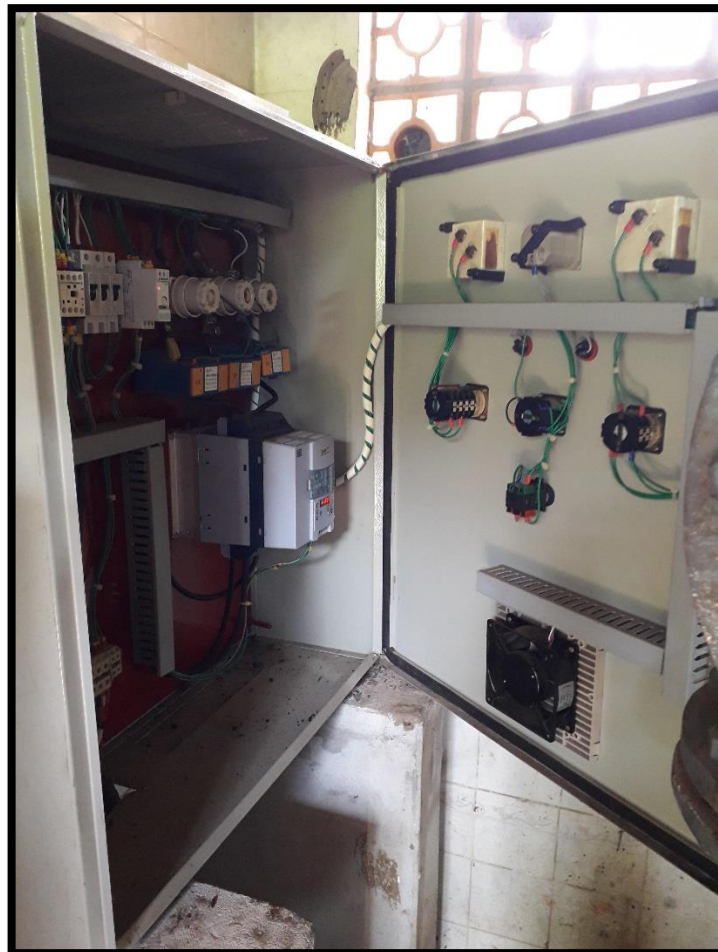
Imagem 7: Quadro de comando do poço tubular profundo

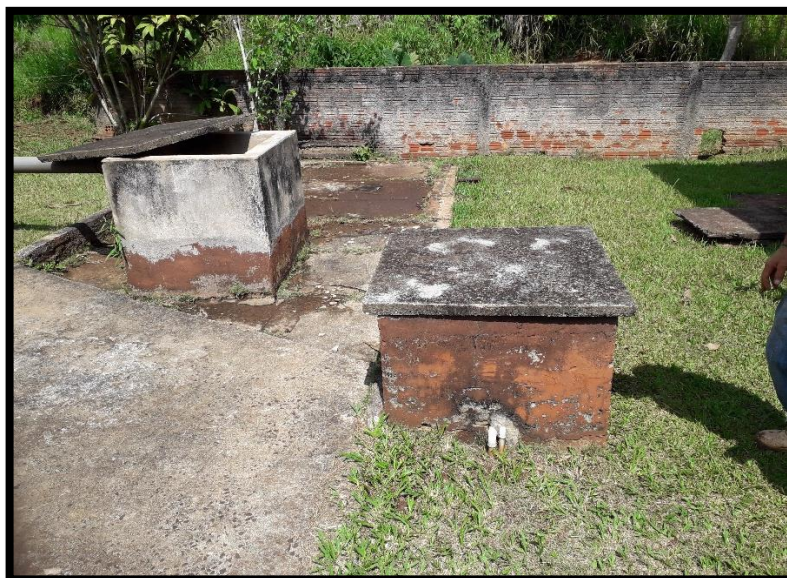
Imagem 8: Reservatório enterrado - Aberturas de inspeção em concreto

- Reservatório enterrado – sem identificação adequada; abertura de inspeção fechada com tampa de concreto;
- Reservatório apoiado – não há escada fixa de acesso para inspeção; topo sem guarda corpo próximo à abertura de inspeção; tampa da abertura de inspeção em concreto; más condições de conservação, aparente vazamentos e revestimento externo deteriorado; inexistência de macromedidor.
- Reservatório elevado – parte da escada de acesso sem gaiola de proteção; más condições de conservação, revestimento externo deteriorado; inexistência de macromedidor.

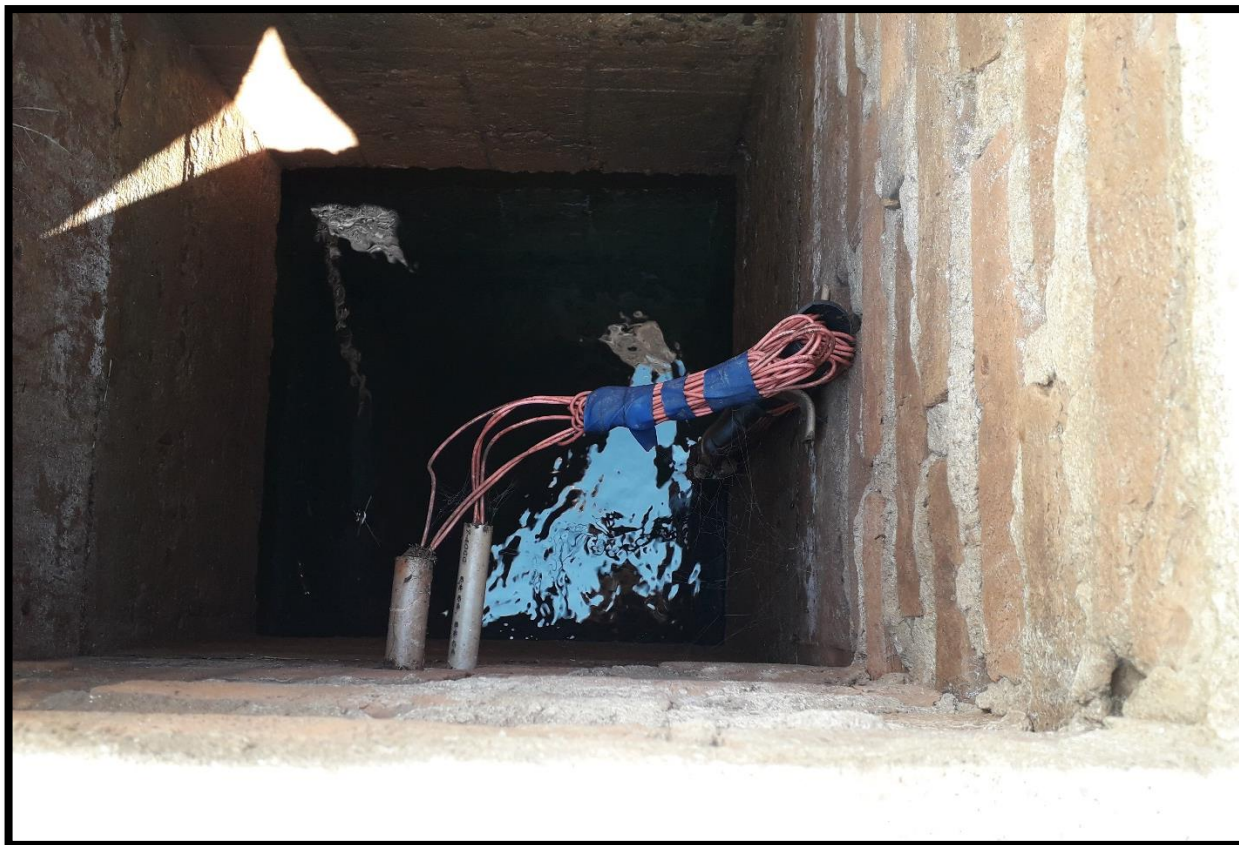
Imagem 9: Reservatório enterrado - Aberturas de inspeção e instalação de medição de nível

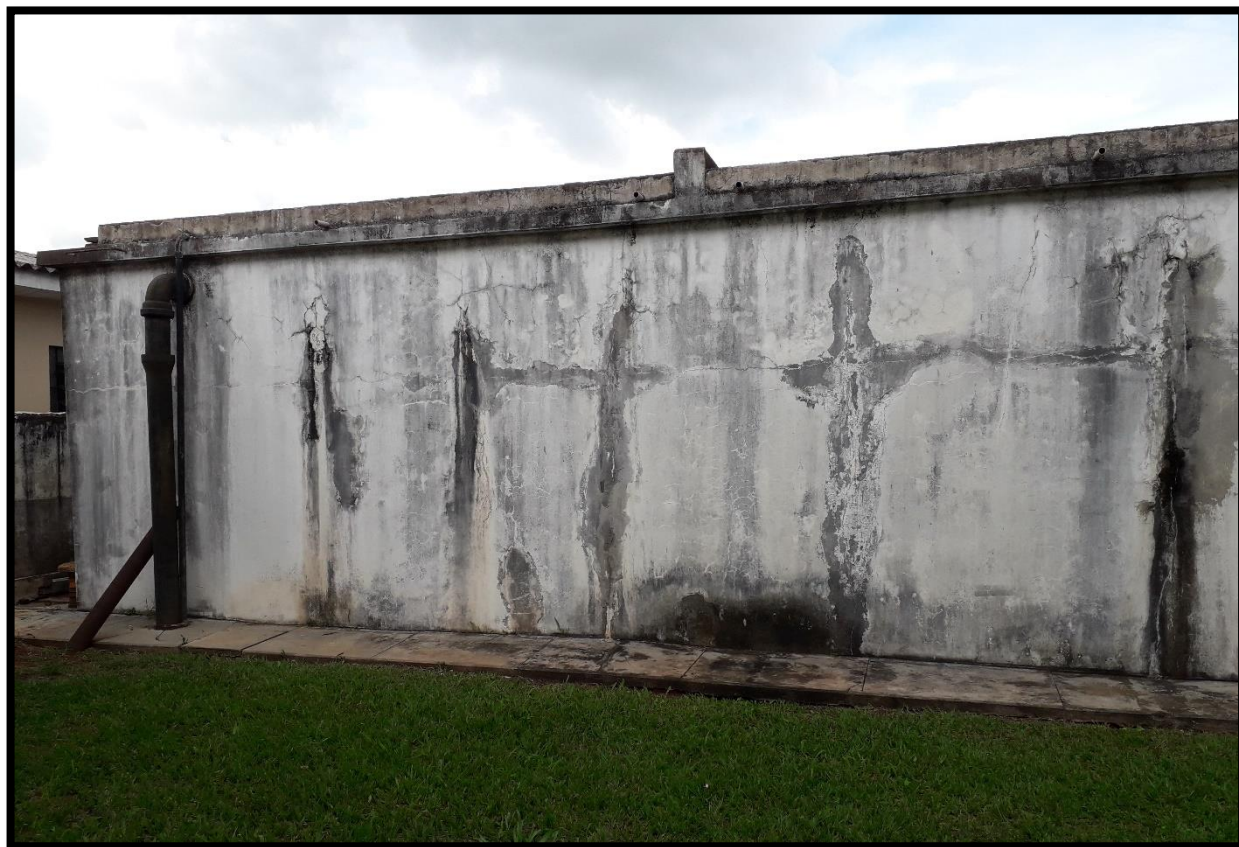
Imagem 10: Reservatório apoiado – Aparentes infiltrações e desgaste do revestimento externo

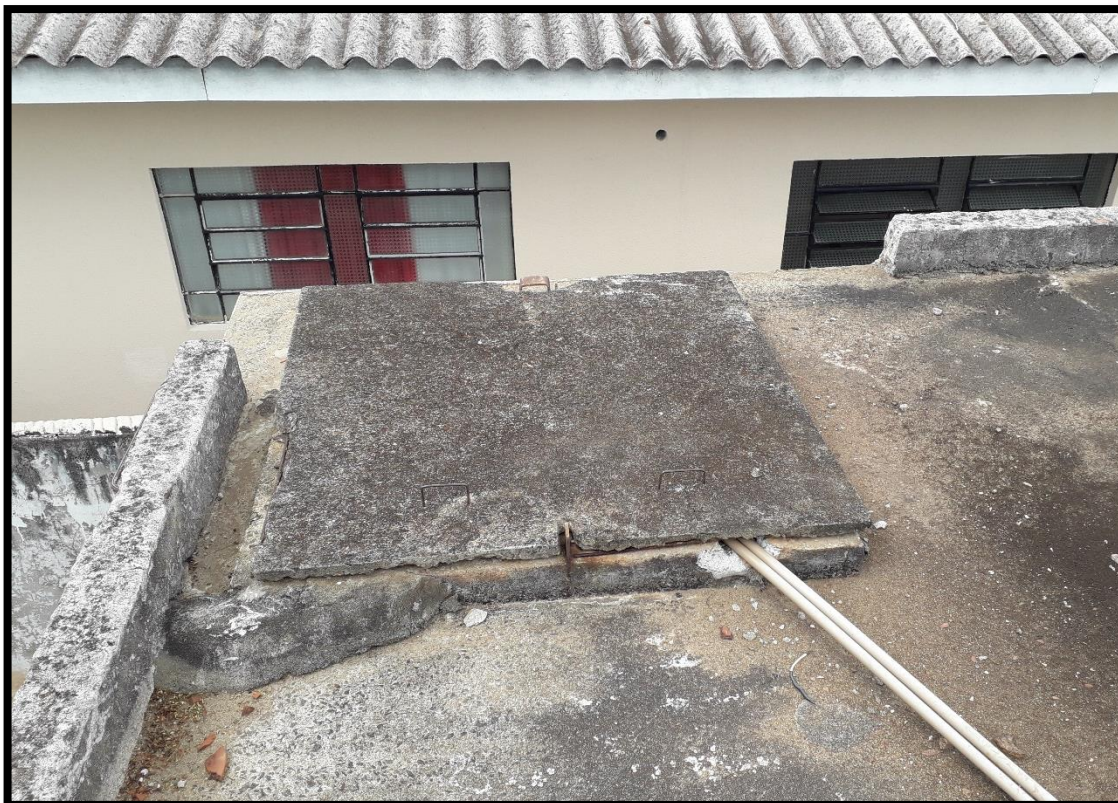
Imagem 11: Reservatório apoiado – Abertura de inspeção em concreto

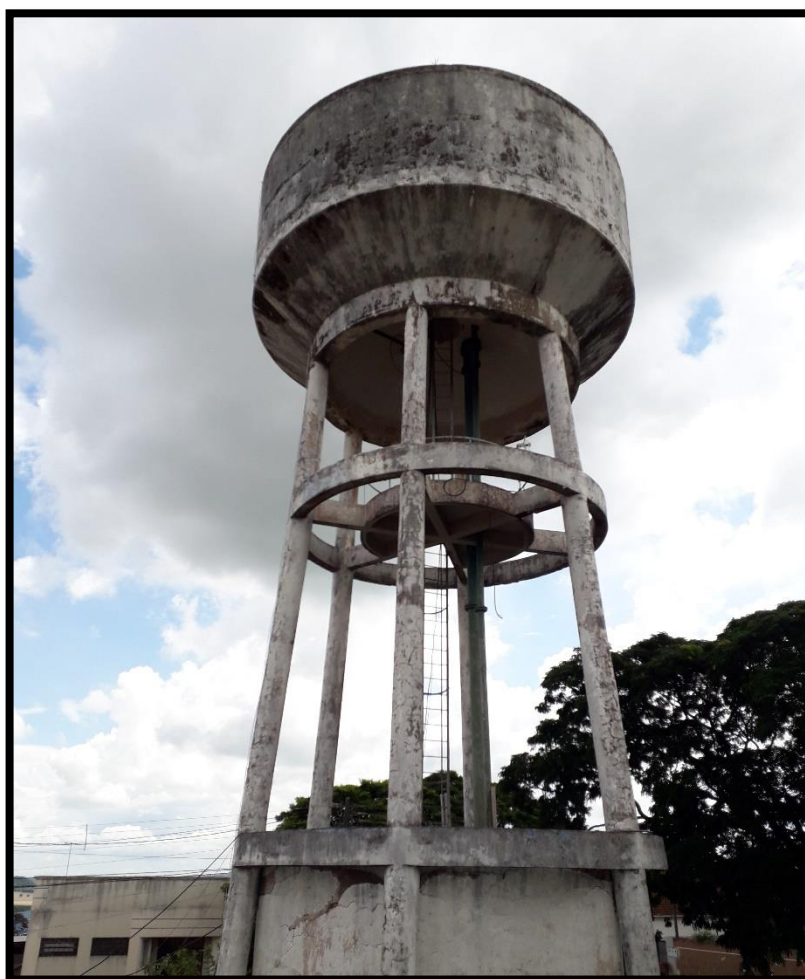
Imagem 12: Reservatório elevado – Revestimento externo em más condições

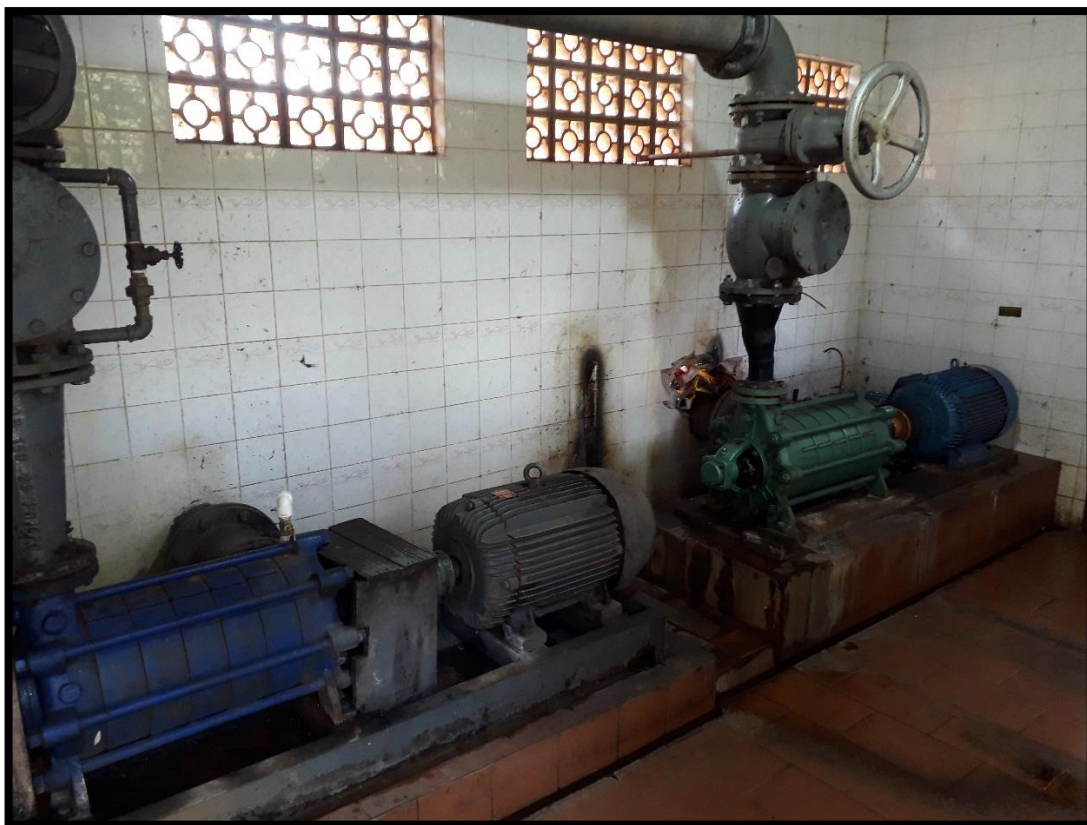
Imagem 13: Estação elevatória junto ao reservatório enterrado – conjuntos motobombas

Constatações quanto às estações elevatórias: não foram verificadas não conformidades.

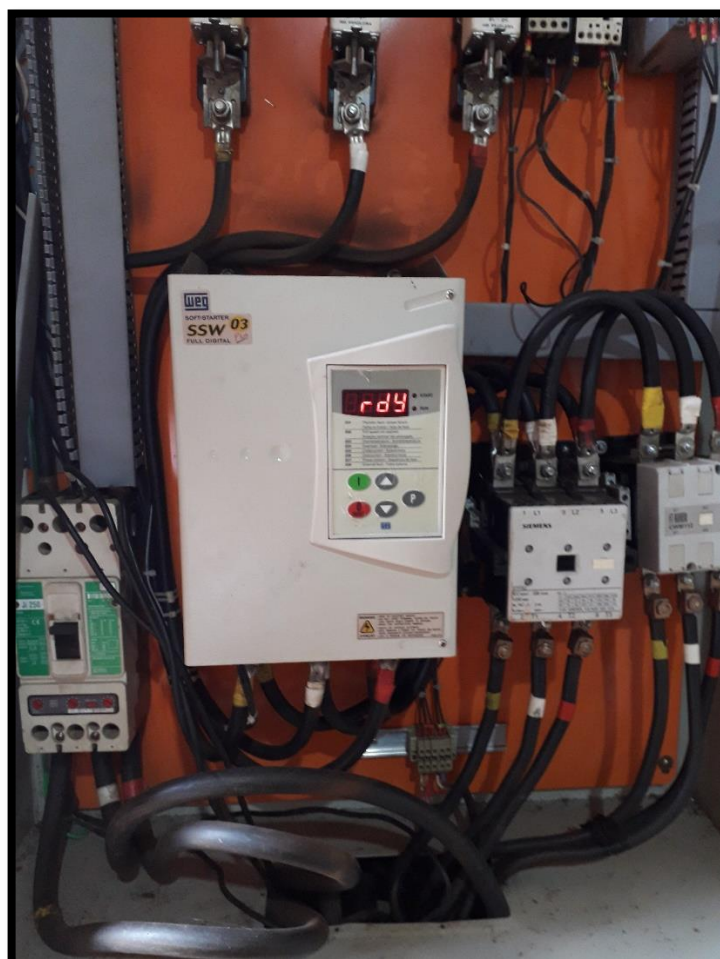
Imagem 14: Estação elevatória junto ao reservatório enterrado – quadro de comando

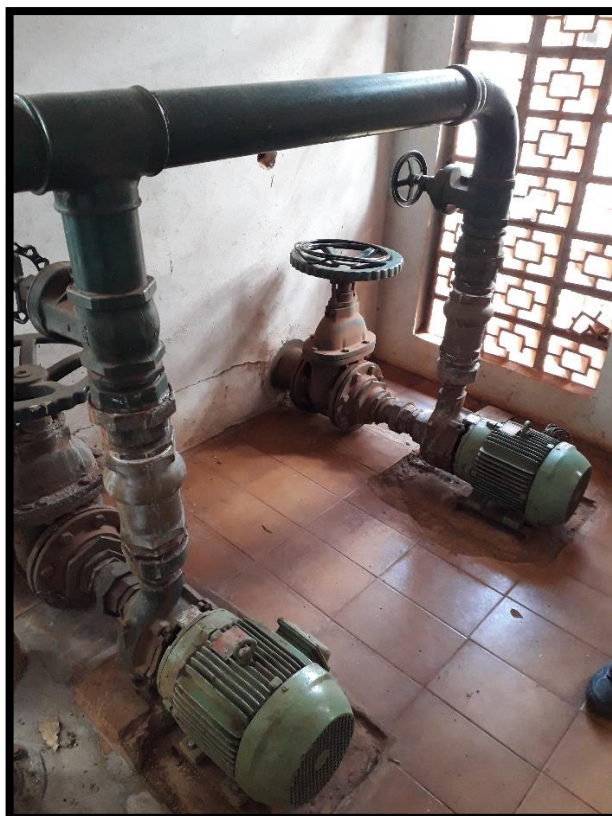
Imagem 15: Estação elevatória junto ao reservatório apoiado – conjuntos motobombas

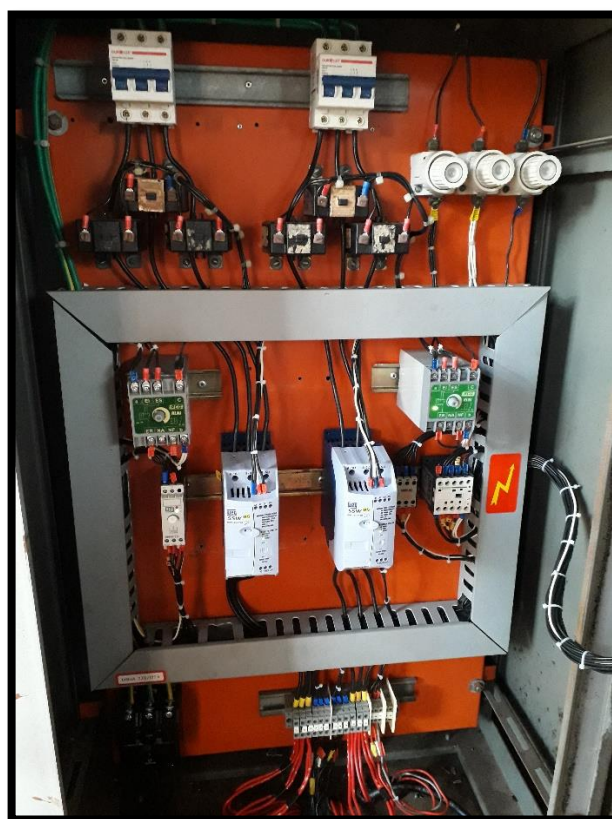
Imagem 16: Estação elevatória junto ao reservatório apoiado – quadro de comando

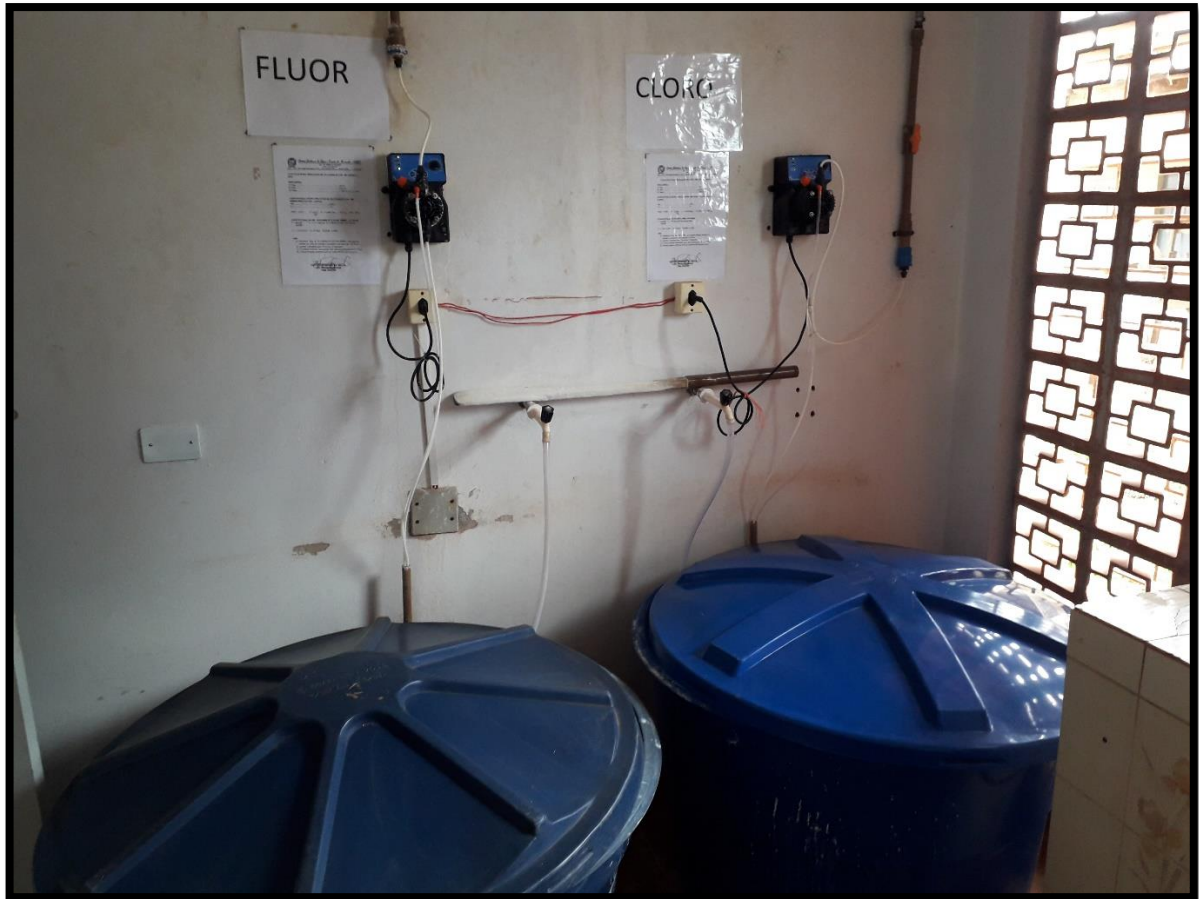
Imagem 17: Estação de tratamento simplificado

Constatações quanto às estações de tratamento simplificado e laboratório: não foram verificadas não conformidades.

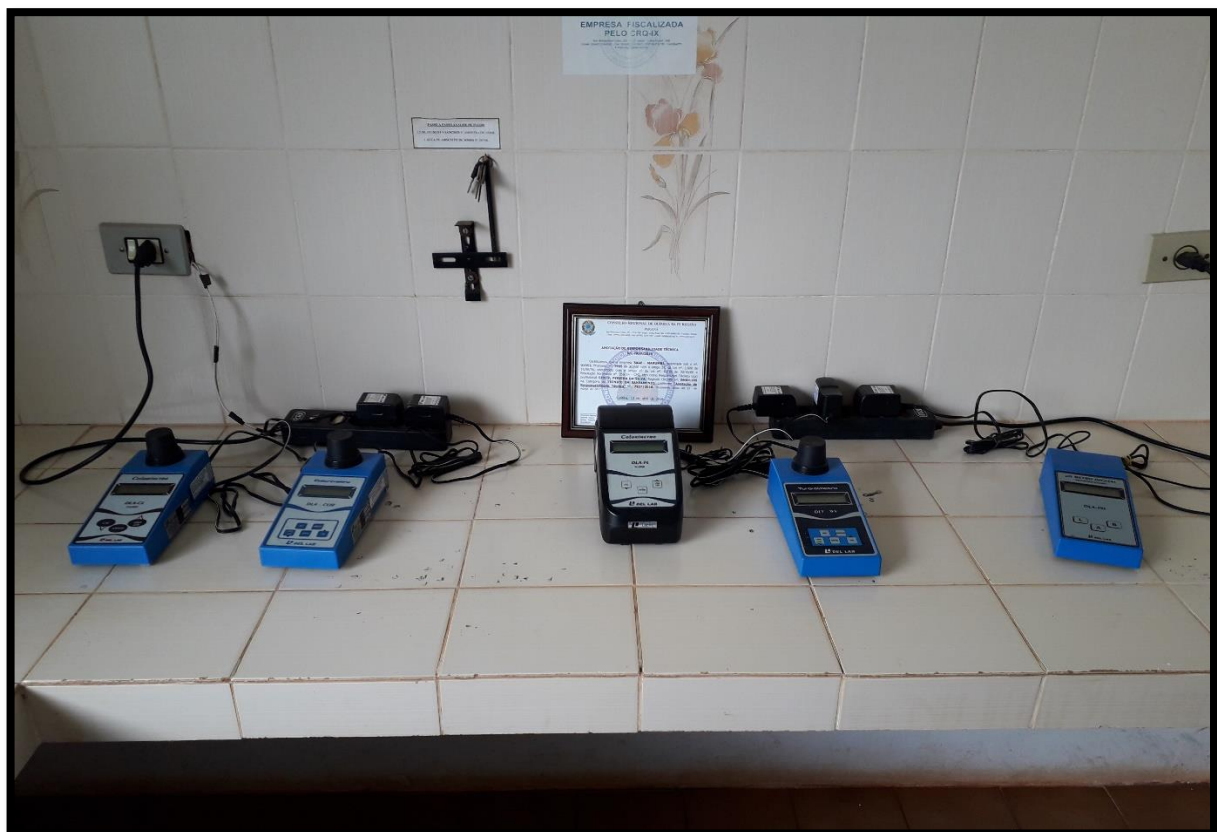
Imagem 18: Laboratório de análises da água
