**RELATÓRIO TÉCNICO DE FISCALIZAÇÃO DO SAMAE - SERVIÇO
AUTÔNOMO DE ÁGUA E ESGOTO - DO MUNICÍPIO DE NOVA SANTA
BÁRBARA**

Para tanto, no dia 07 de maio de 2019, realizou-se vistoria no Sistema de Abastecimento de Água e área comercial do SAMAE de Nova Santa Bárbara, incluindo unidades de captações, estações elevatórias, estações de tratamento, reservatórios e laboratório.

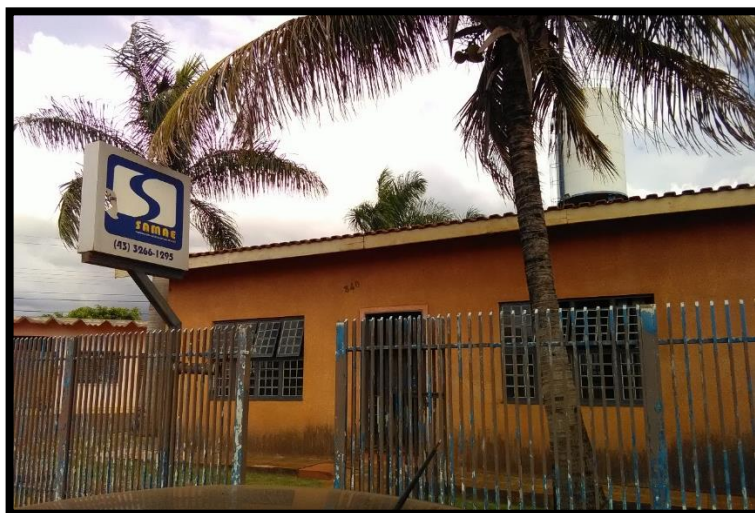
- Há identificação do SAMAE na fachada;
- Horário de funcionamento das 7:30 às 11:30h e das 13:00 às 17:00h;
- Espaço interno para atendimento ao público é adequado;
- Há registro dos atendimentos;
- Revestimento externo, interno e interno da edificação necessitando manutenção;
- A edificação possui garagem para veículos do SAMAE e depósito para equipamentos.

Imagem 1: Fachada área comercial

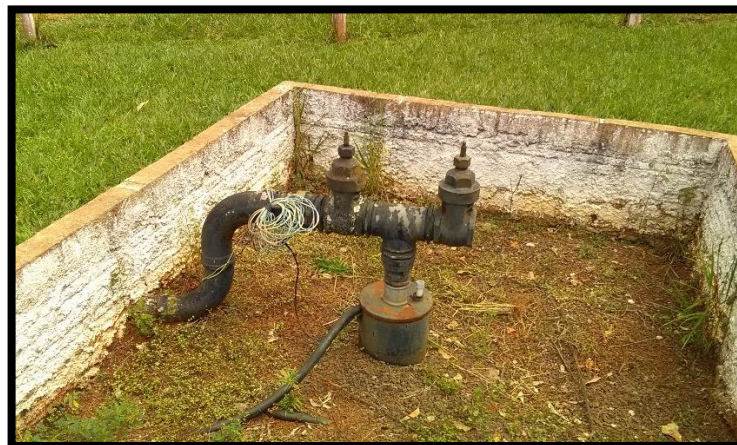
Imagem 3: Poço 2

- Poço 2 – inexistência de sinalização identificadora; isolamento inadequado do perímetro; ausência de laje de proteção;
- Poço 3 – inexistência de sinalização identificadora.

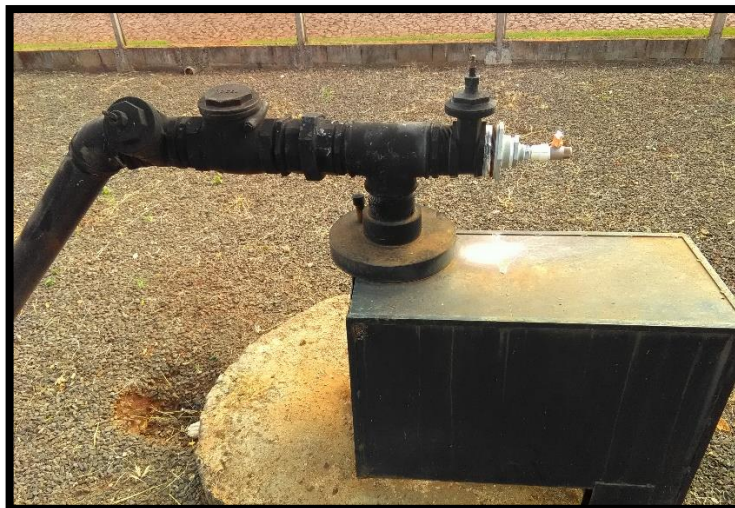
Imagem 4: Poço 3

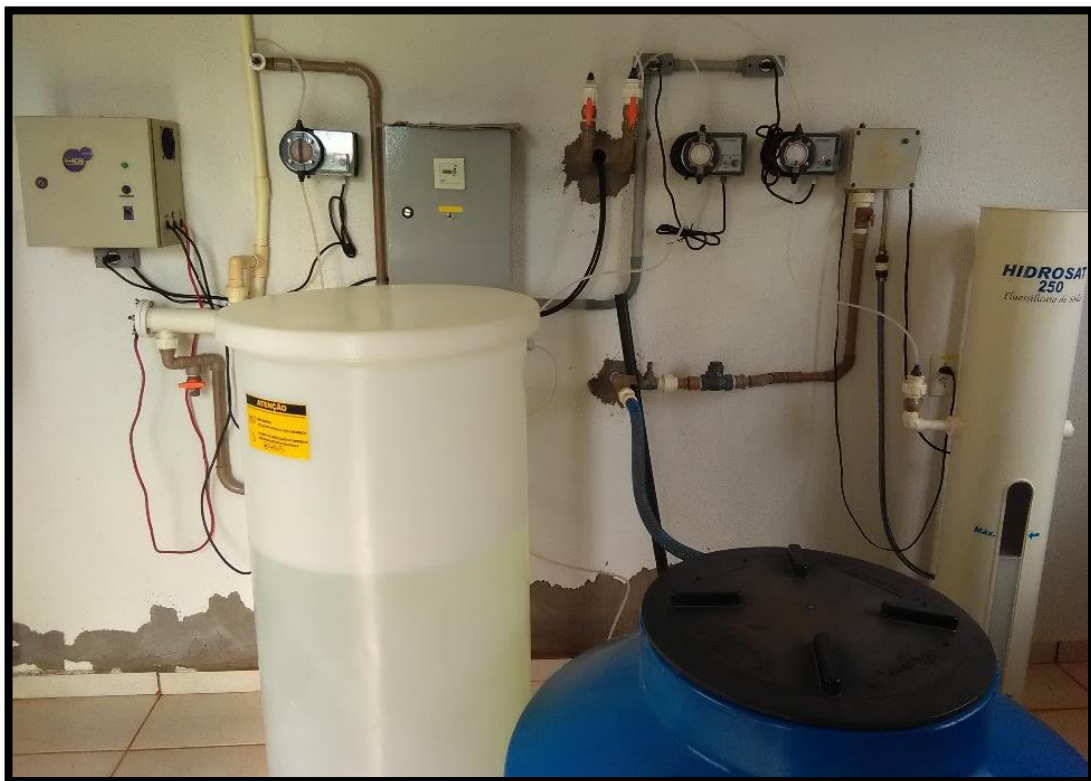
Imagem 5: Estação de tratamento simplificado – bombas dosadoras e reservatórios

- Estação de tratamento simplificado – inexistência de sinalização identificadora;
- Laboratório - inexistência de sinalização identificadora; equipamentos de análises físico-químicas com calibragem vencida.

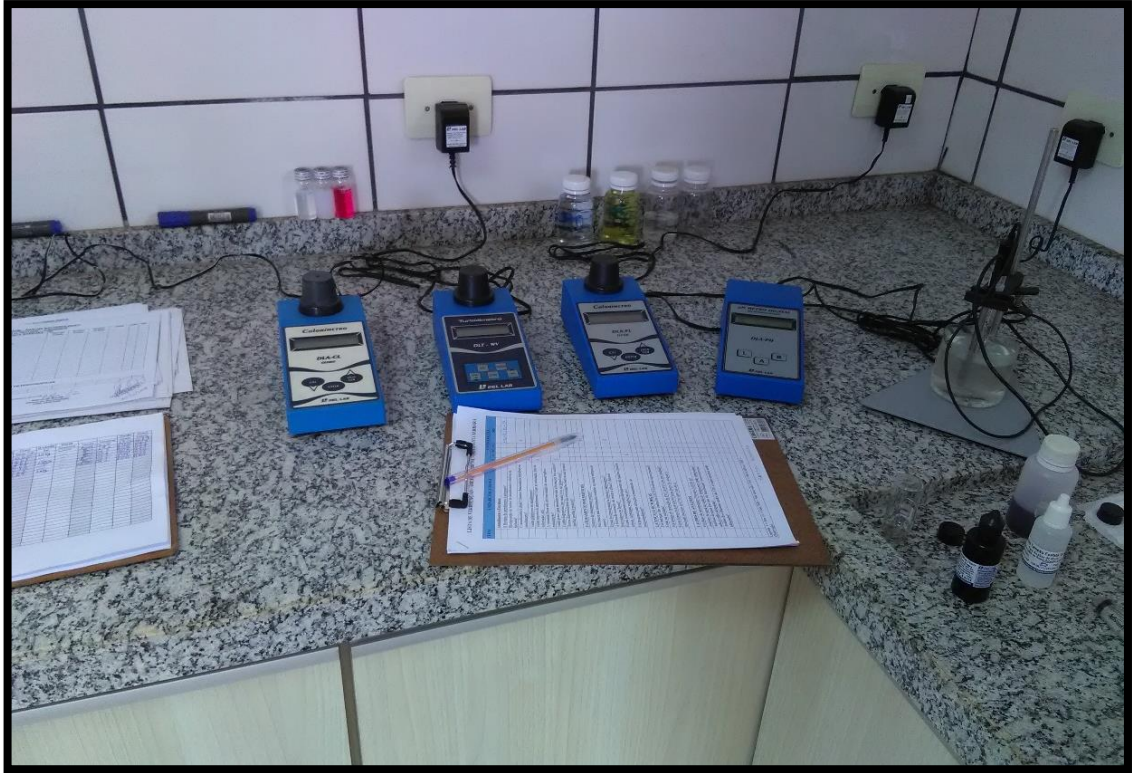
Imagem 6: Laboratório – Equipamentos de análises físico-químicas

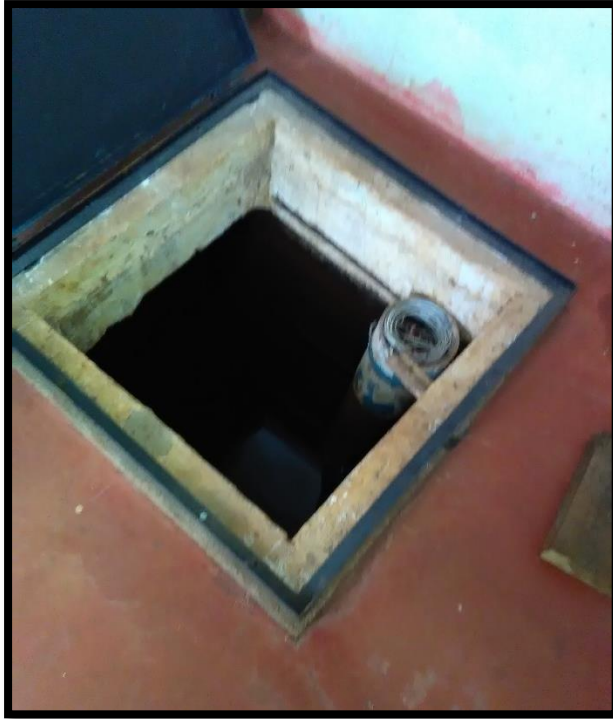
Imagem 10: REN 01

- Reservatório enterrado (REN 01) – ausência de limpeza há mais de ano;
- Reservatório apoiado (RAP 01) – ausência de limpeza há mais de ano; inexistência de escada fixa; laje de cobertura sem guarda-corpo nas bordas; ausência de sinalização identificadora; necessitando manutenção da pintura
- Reservatório apoiado (RAP 02) – escada sem gaiola de proteção; topo sem guarda-corpo nas bordas; ausência de limpeza há mais de ano; ausência de sinalização identificadora;
- Reservatório elevado (REL 02) - ausência de sinalização identificadora; ausência de registro de limpeza.

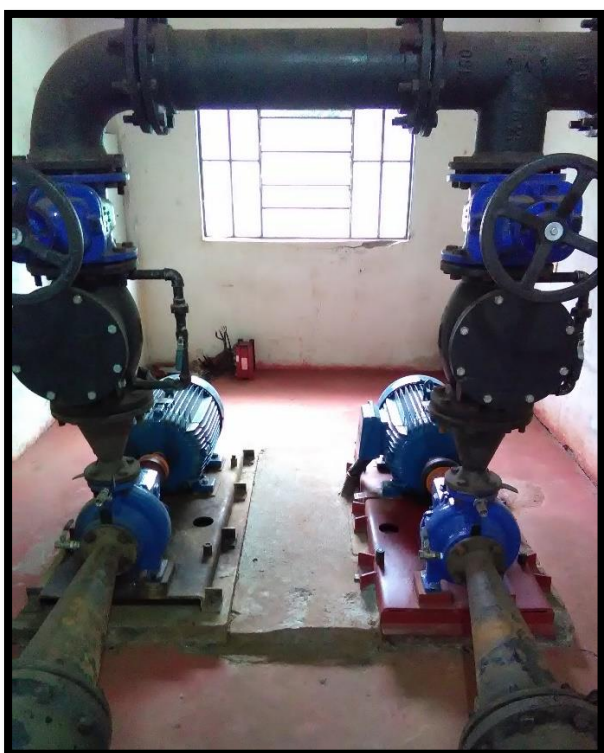
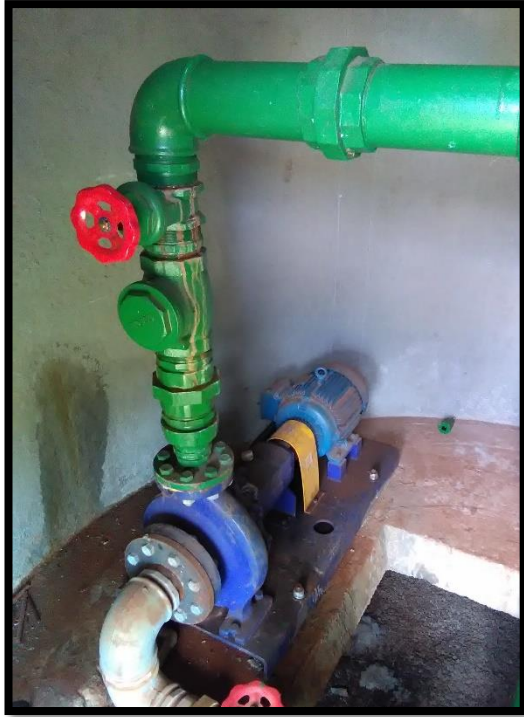
Imagem 14: EAB – conjunto moto-bombas

- Estação elevatória de água bruta (EAB) - inexistência de sinalização identificadora; revestimento interno e externo da casa de máquinas necessitando manutenção;
- Estação elevatória de água tratada (EAT) - inexistência de sinalização identificadora; válvula de retenção horizontal inadequada, instalada na vertical.

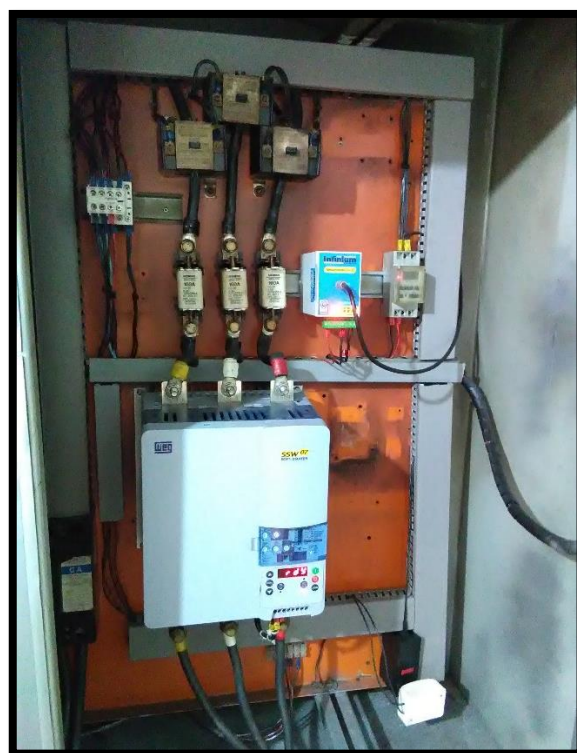
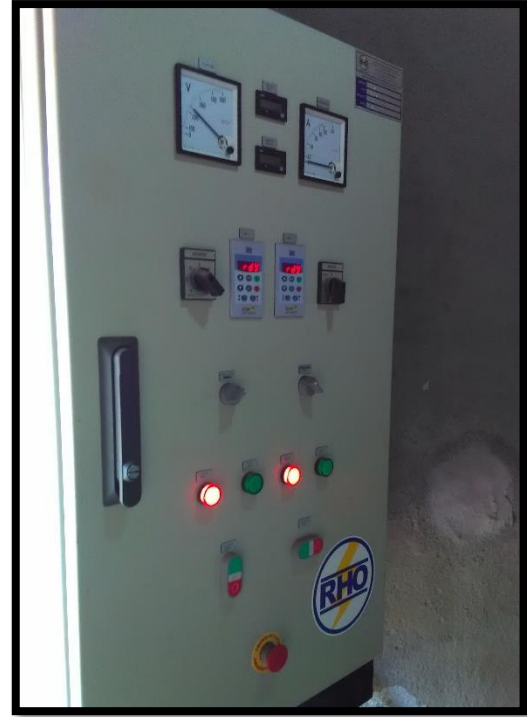
Imagem 15: EAB – quadro de comando
