**RELATÓRIO TÉCNICO DE FISCALIZAÇÃO DO SAMAE - SERVIÇO
AUTÔNOMO DE ÁGUA E ESGOTO - DO MUNICÍPIO DE PRADO
FERREIRA**

Para tanto, no dia 19 de setembro de 2019, realizou-se vistoria no Sistema de Abastecimento de Água, no Sistema de Esgoto e na área comercial do SAMAE de Prado Ferreira, incluindo unidades de captações, estações elevatórias, estações de tratamento, reservatórios e laboratório.

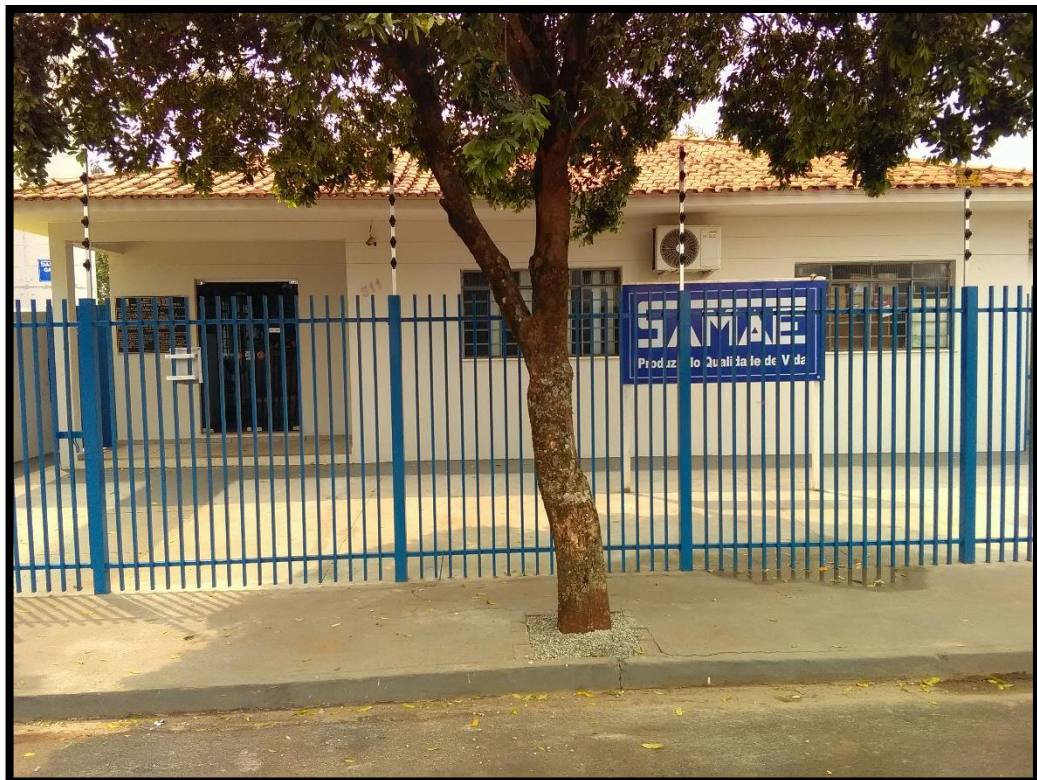
Imagem 1: Fachada área comercial

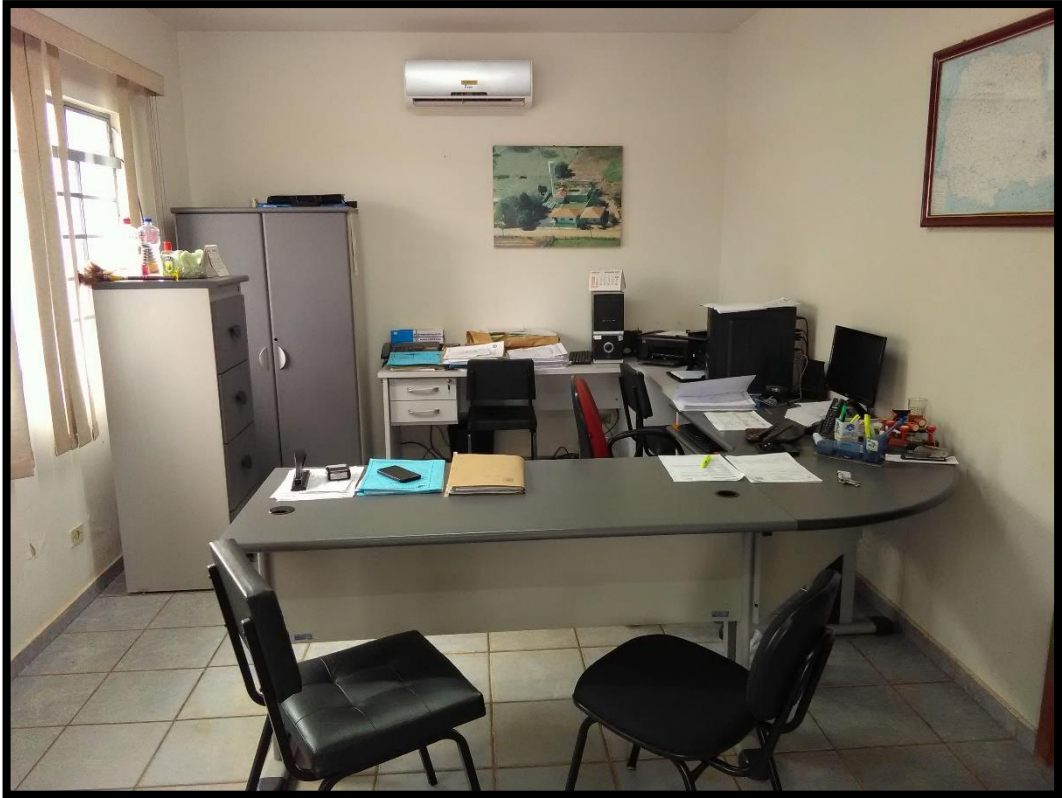
Imagem 2: Recepção da área comercial

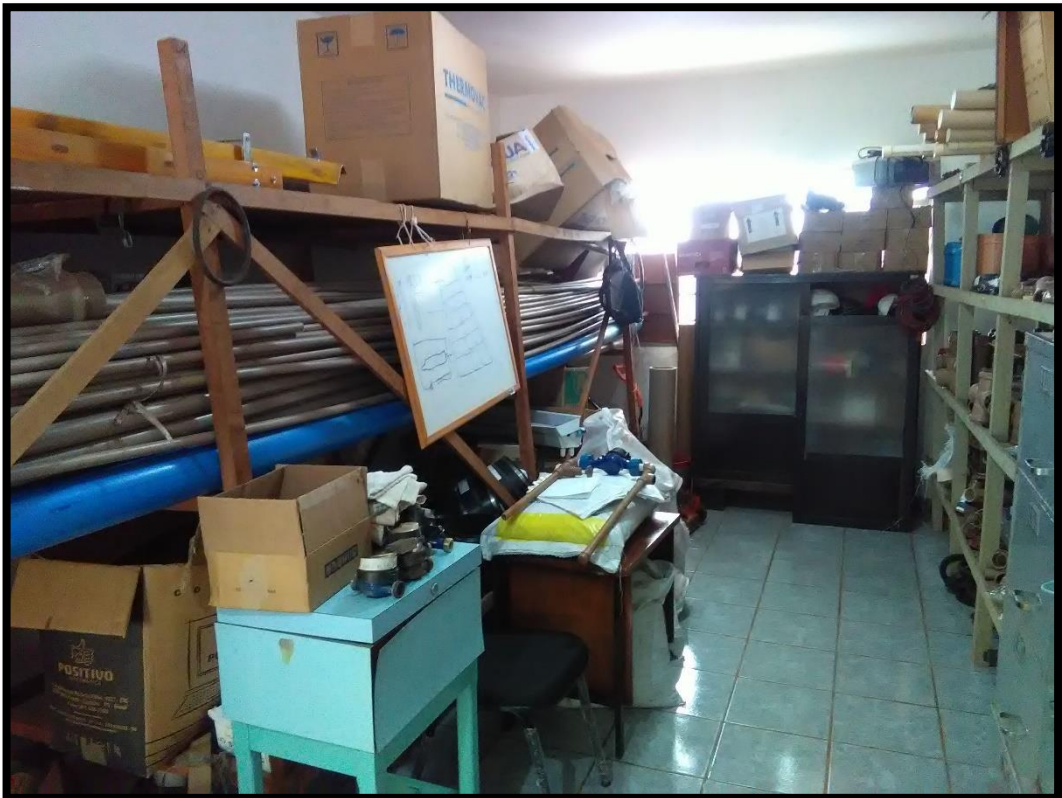
Imagem 3: Depósito para peças e equipamentos

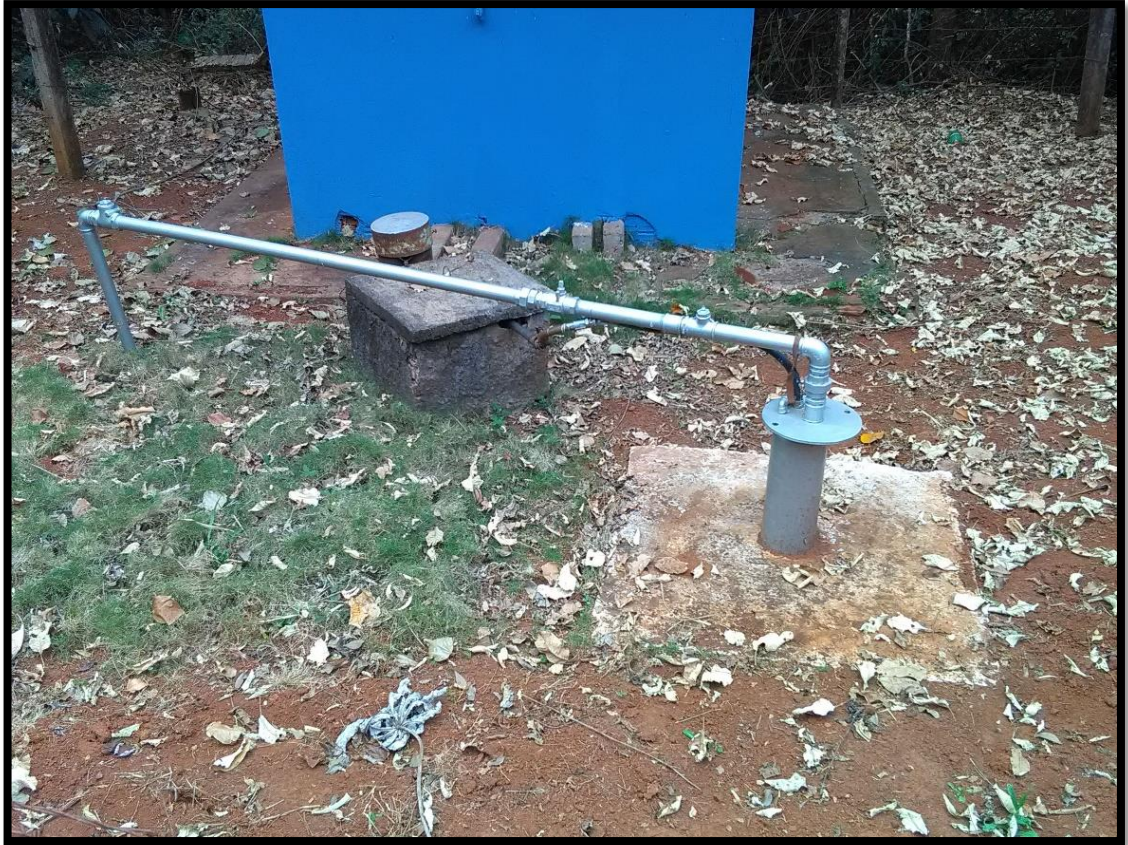
Imagem 6: Poço da fazenda Ingá-Mirim

- Poço Ingá-Mirim – isolamento inadequado do perímetro, necessidade de manutenção da cerca;

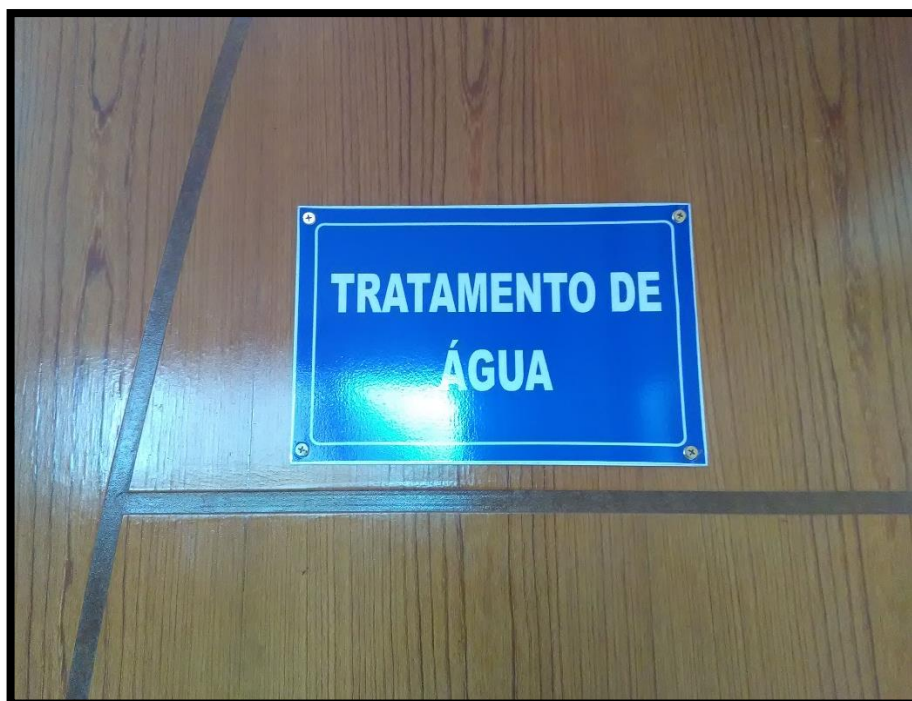
Imagem 8: Sinalização identificadora da Unidade de Tratamento de Água

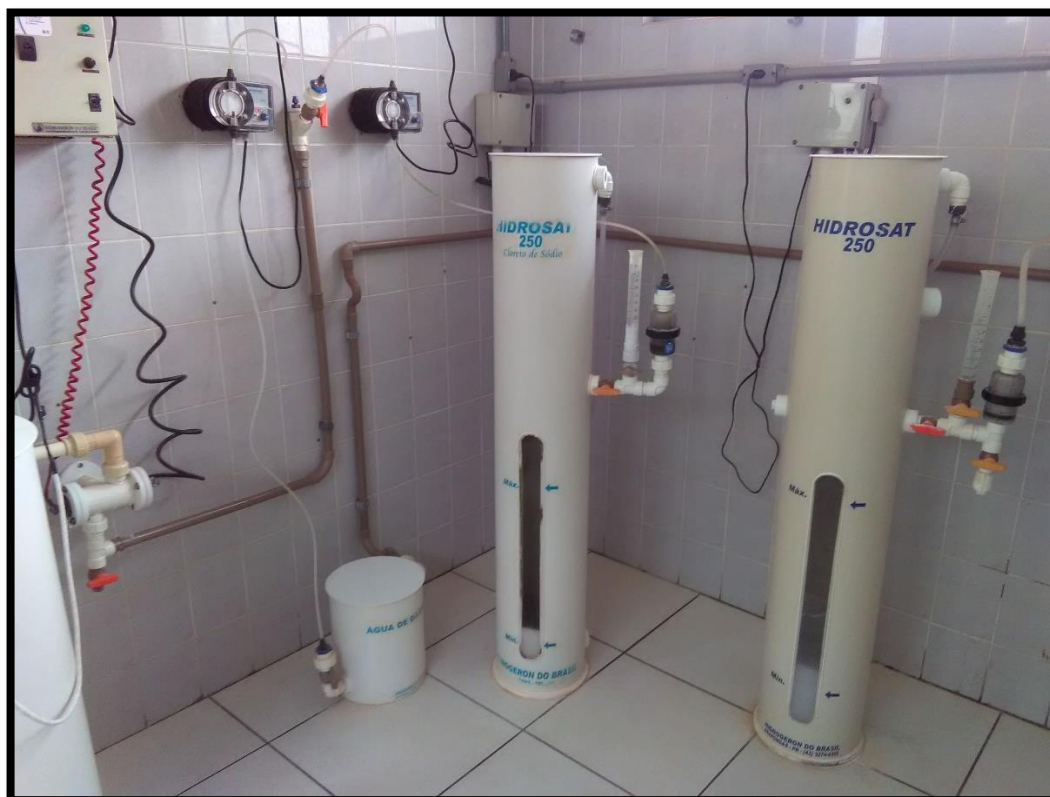
Imagem 9: Unidade de tratamento de água

Constatações quanto a unidade de tratamento de água: não forma verificadas não conformidades.

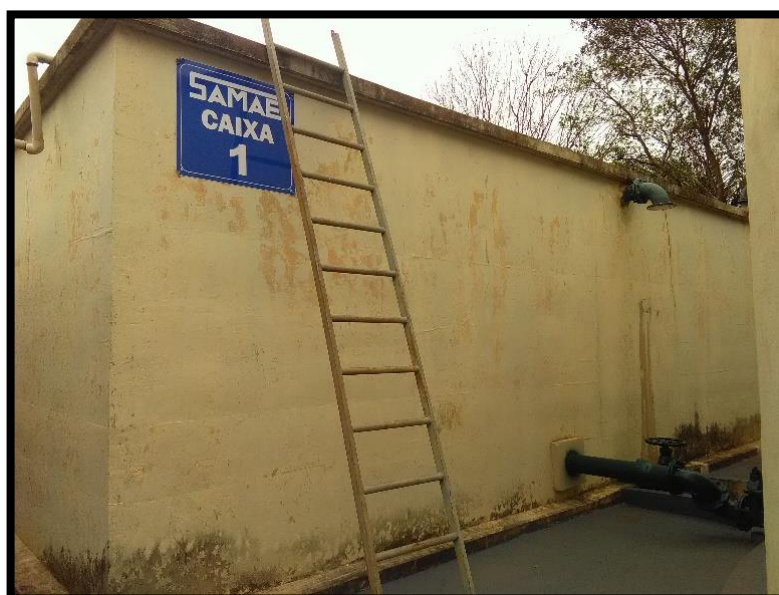
Imagem 10: Caixa 1

- Caixa 1 – ausência de guarda corpo nas bordas do reservatório próximo a abertura de inspeção; ausência de limpeza e desinfecção; necessitando de manutenção na pintura; excesso de oxidação na tampa da abertura de inspeção;

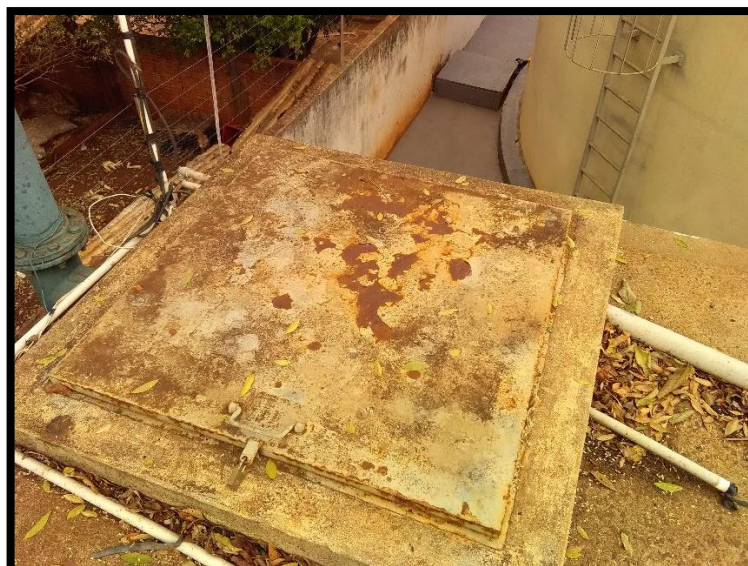
Imagem 11: Abertura de inspeção da Caixa 1

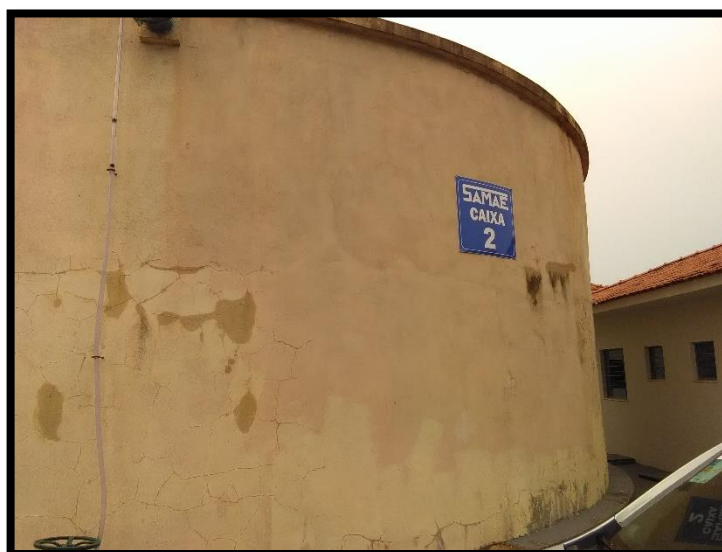
Imagem 12: Caixa 2

- Caixa 2 – ausência de guarda corpo nas bordas do reservatório próximo a abertura de inspeção; necessitando de manutenção na pintura; tampa das caixas dos macromedidores de entrada em concreto;

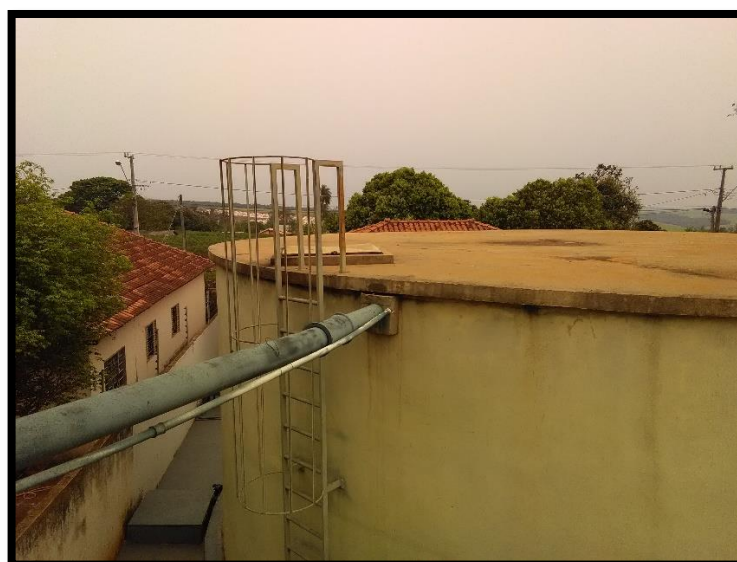
Imagem 13: Abertura de Inspeção da Caixa 2

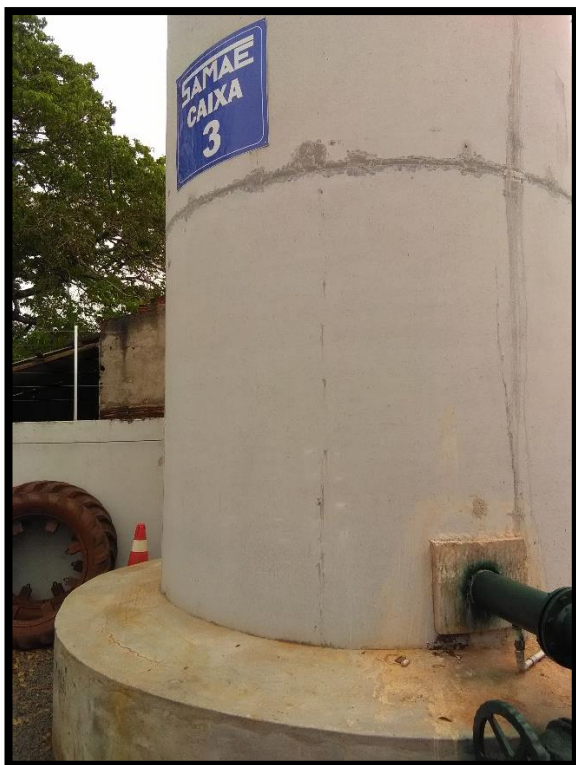
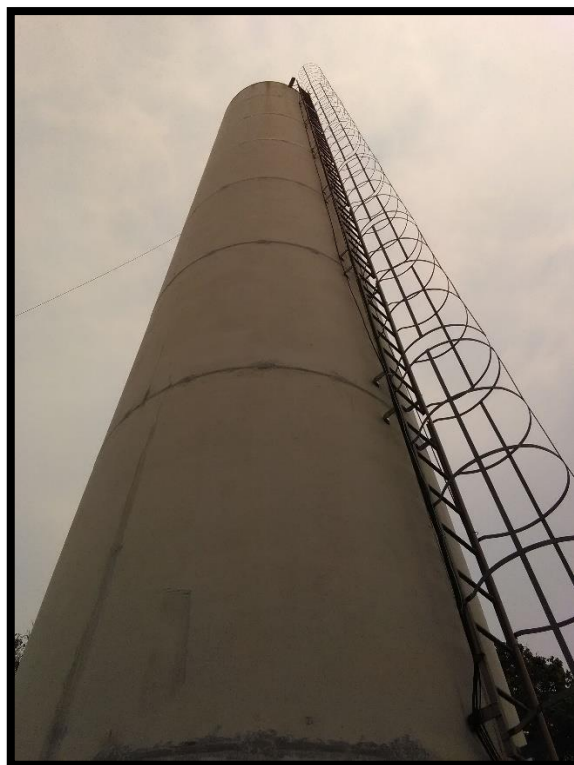
Imagem 14: Caixa 3

- Caixa 3 – necessitando de manutenção na pintura; tampa da caixa do macromedidor de saída em concreto;

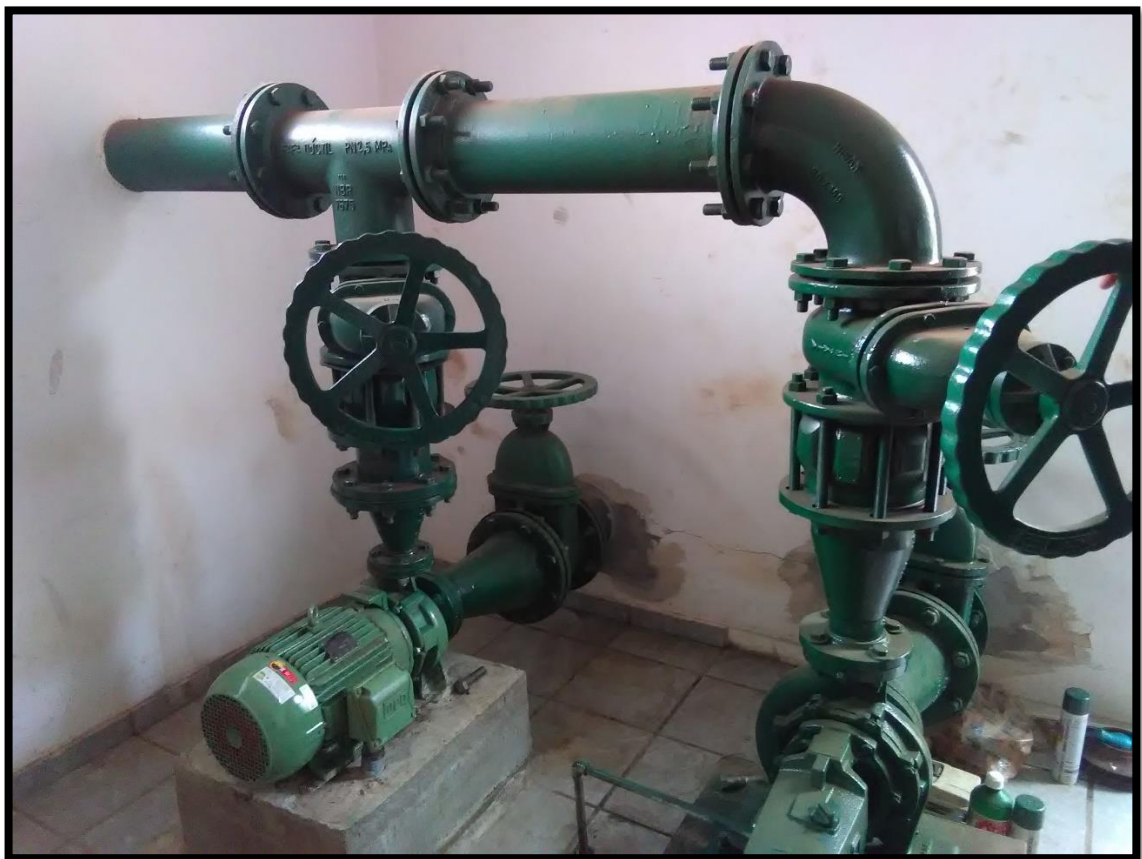
Imagem 16: Conjunto motobombas

- Isolamento inadequado, depósito de sal e flúor junto ao conjunto motobombas.

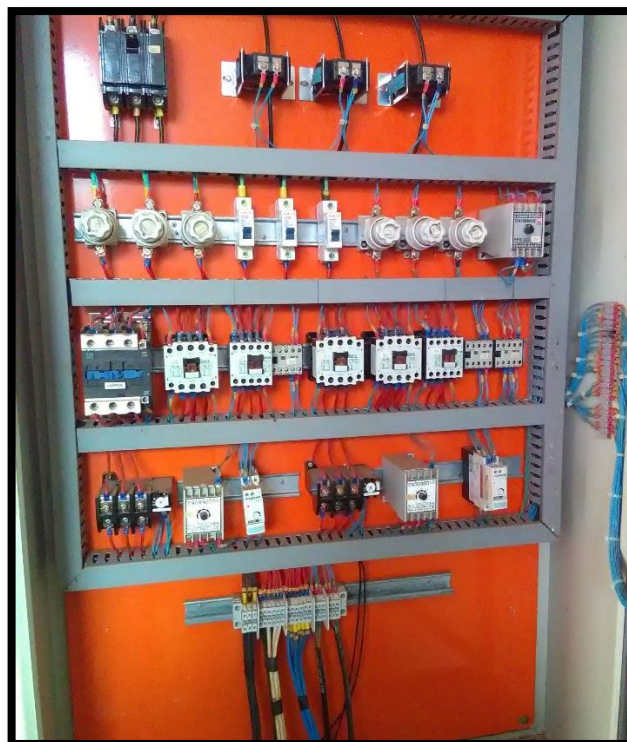
Imagem 17: Quadro de Comando da Estação Elevatória

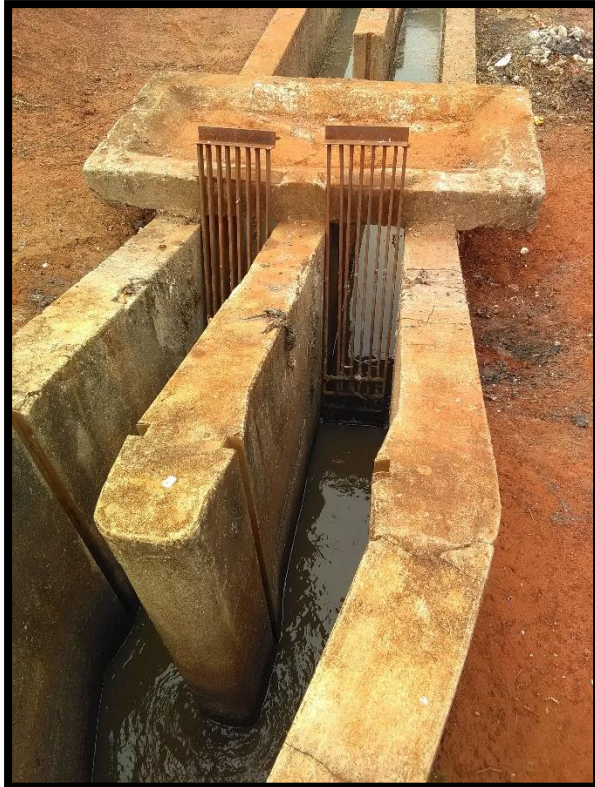
Imagem 21: Gradeamento e Caixa de areia

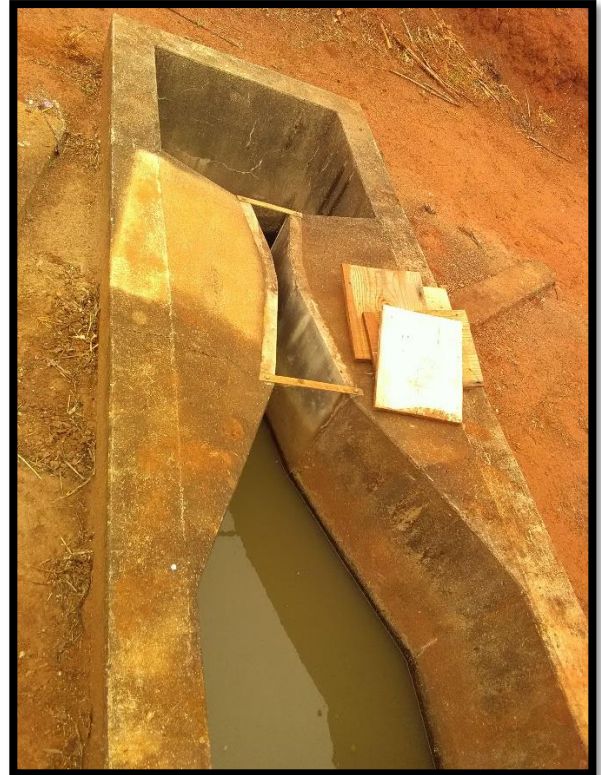
Imagem 22: Medidor de vazão de entrada

- Leitura de vazão não tem sido feita regularmente devido à falta de régua; saída da lagoa facultativa inadequada, não afogada; inexistência de medidor de vazão de saída; ausência das análises periódicas de efluente conforme Portaria 256 do IAP.

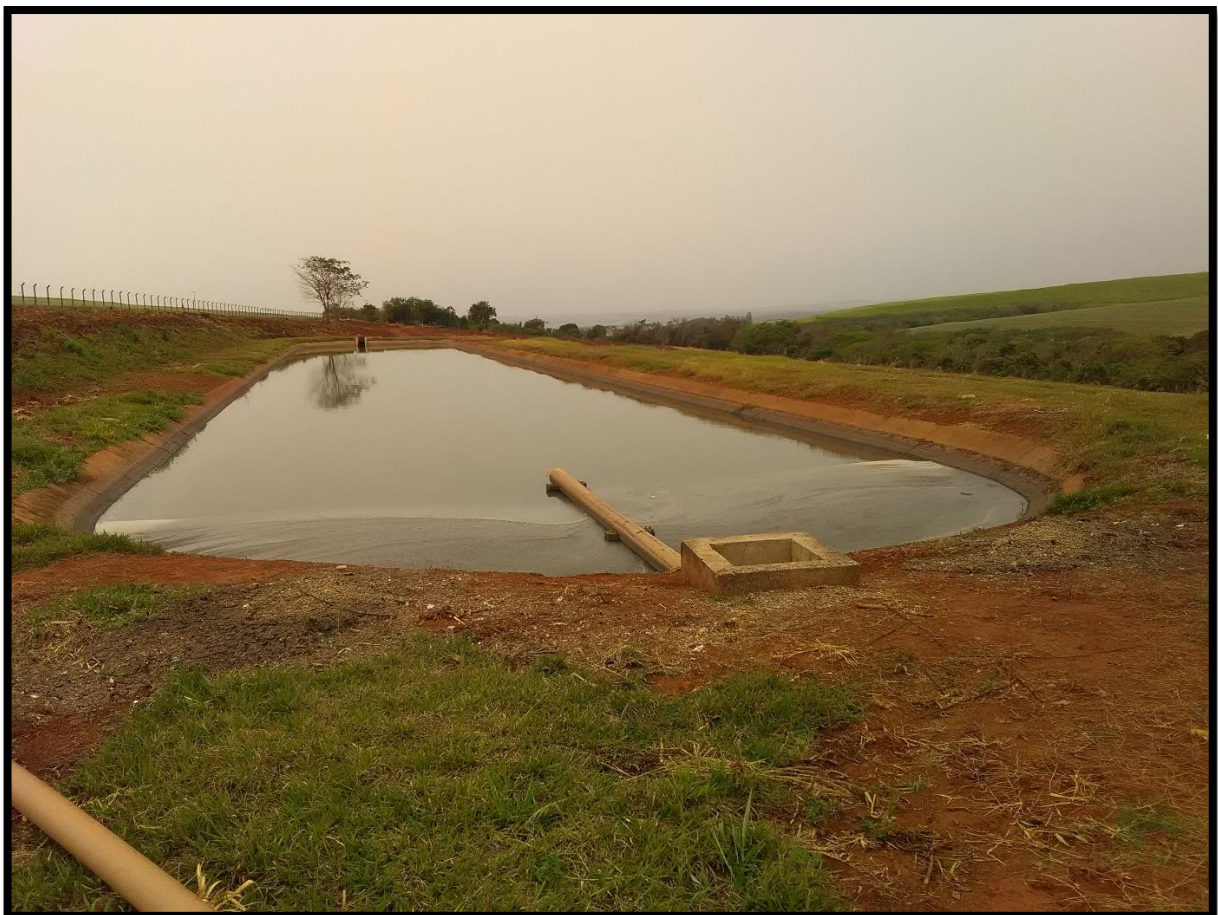
Imagem 23: Entrada da Lagoa Anaeróbia

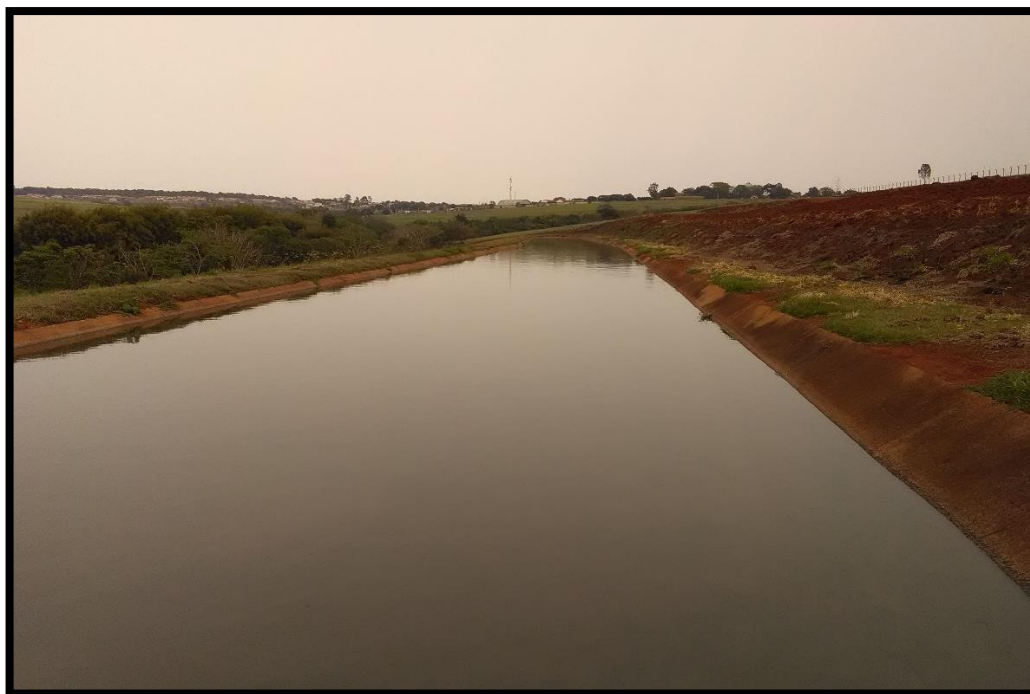
Imagem 24: Lagoa Facultativa

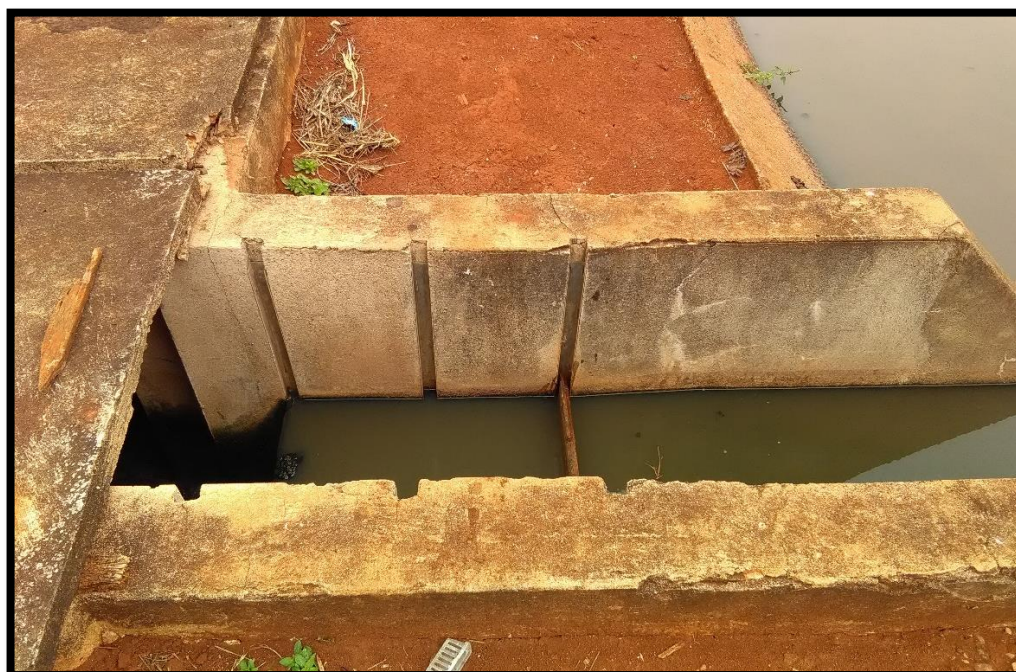
Imagem 25: Dispositivo de saída da lagoa facultativa
