**RELATÓRIO TÉCNICO DE FISCALIZAÇÃO DO SAMAE - SERVIÇO
AUTÔNOMO DE ÁGUA E ESGOTO - DO MUNICÍPIO DE PRESIDENTE
CASTELO BRANCO**

Para tanto, no dia 21 de março de 2019, realizou-se vistoria no Sistema de Abastecimento de Água, no Sistema de Esgoto e na área comercial do SAMAE de Presidente Castelo Branco, incluindo unidades de captações, estações elevatórias e estações de tratamento.

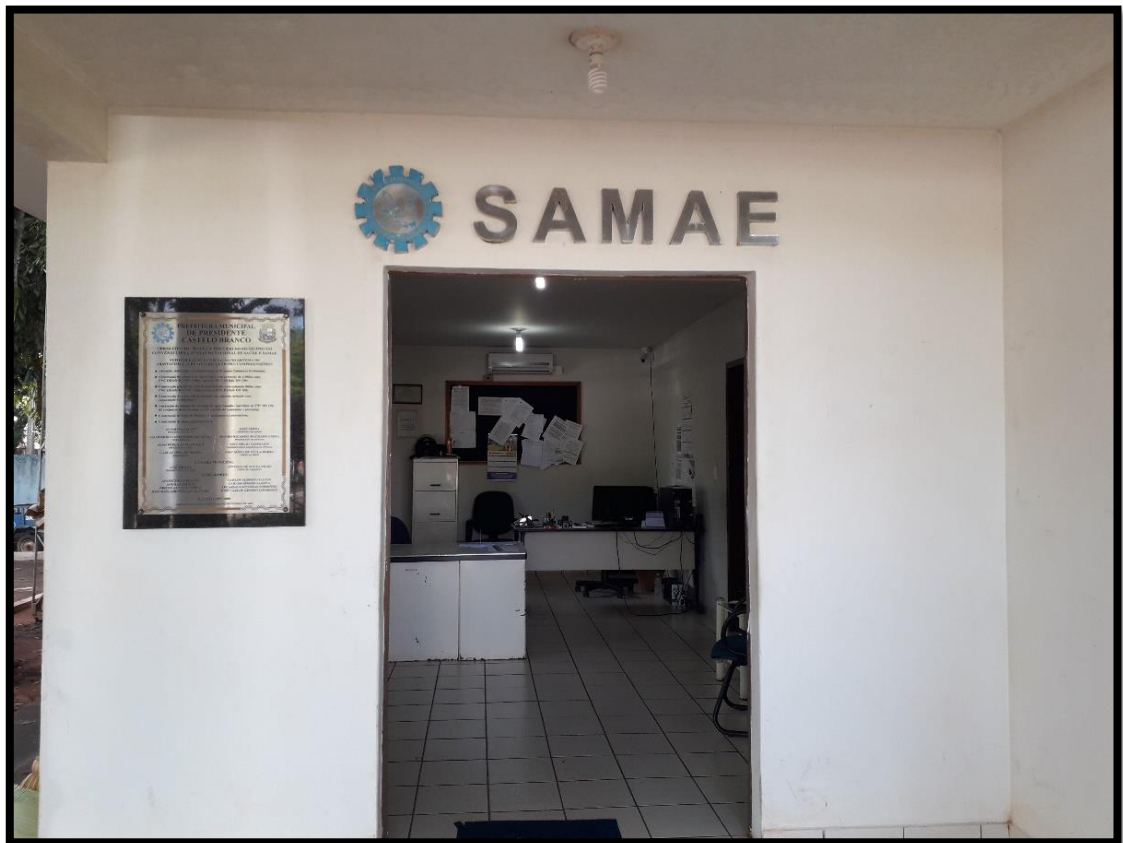
- Há identificação do SAMAE na fachada
- Horário de funcionamento das 8:00 às 11:00h e das 13:00 às 17:00h;
- Atualmente não há exposição do horário de atendimento e telefone na entrada;
- Espaço interno para atendimento ao público é adequado;
- 2 Servidores trabalham no atendimento;
- Há registro dos atendimentos;
- A edificação possui estacionamento para veículos do SAMAE.

Imagem 1: Fachada SAMAE

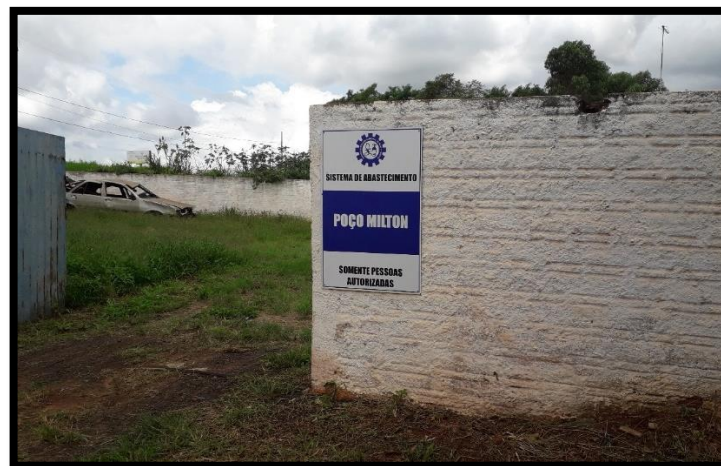
Imagem 7: Poço Milton – Placa de identificação e restrição

- Poço Milton - apresenta isolamento inadequado do perímetro, ausência de capina no perímetro da unidade;
- Poço do sistema Horizonte - ausência de capina no perímetro da unidade;
- Poço da Vila rural Avanci – ausência de válvula de retenção e registro de fechamento na instalação hidráulica do poço, ausência de capina no perímetro da unidade;
- Poço da Vila rural Silvio Faccin – tubo de revestimento deteriorado, ausência de laje de proteção ao redor do poço, ausência de capina no perímetro da unidade.

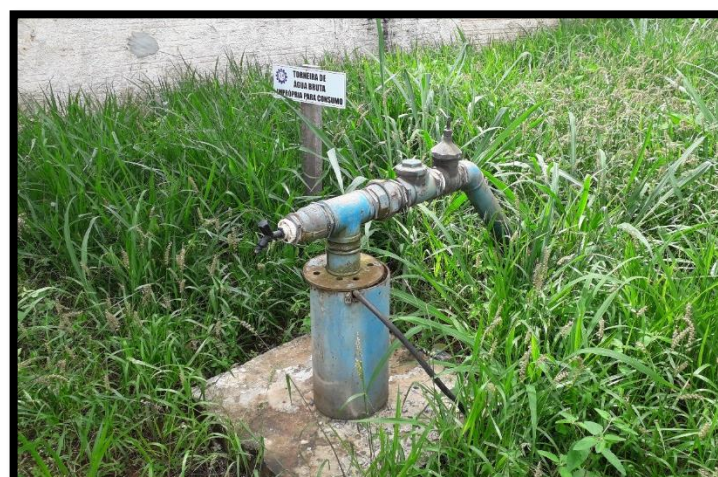
Imagem 8: Poço Milton – Instalação hidráulica

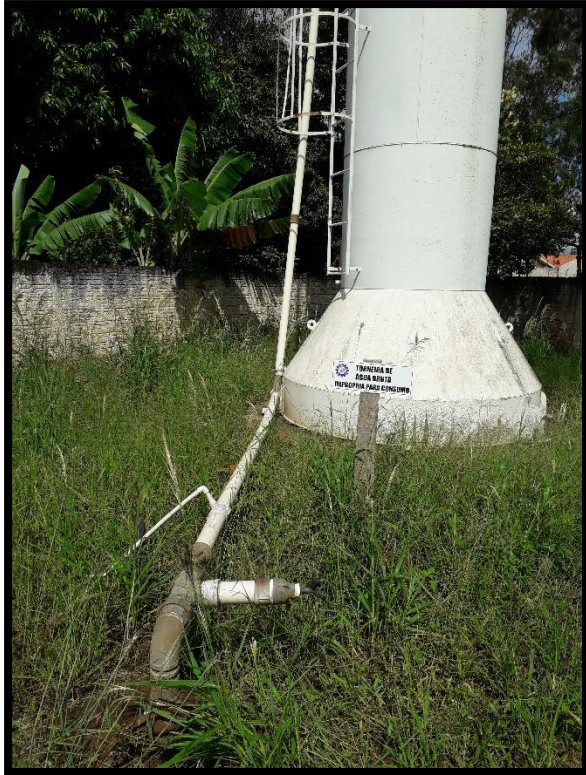
Imagem 12: Poço do sistema de abastecimento Horizonte

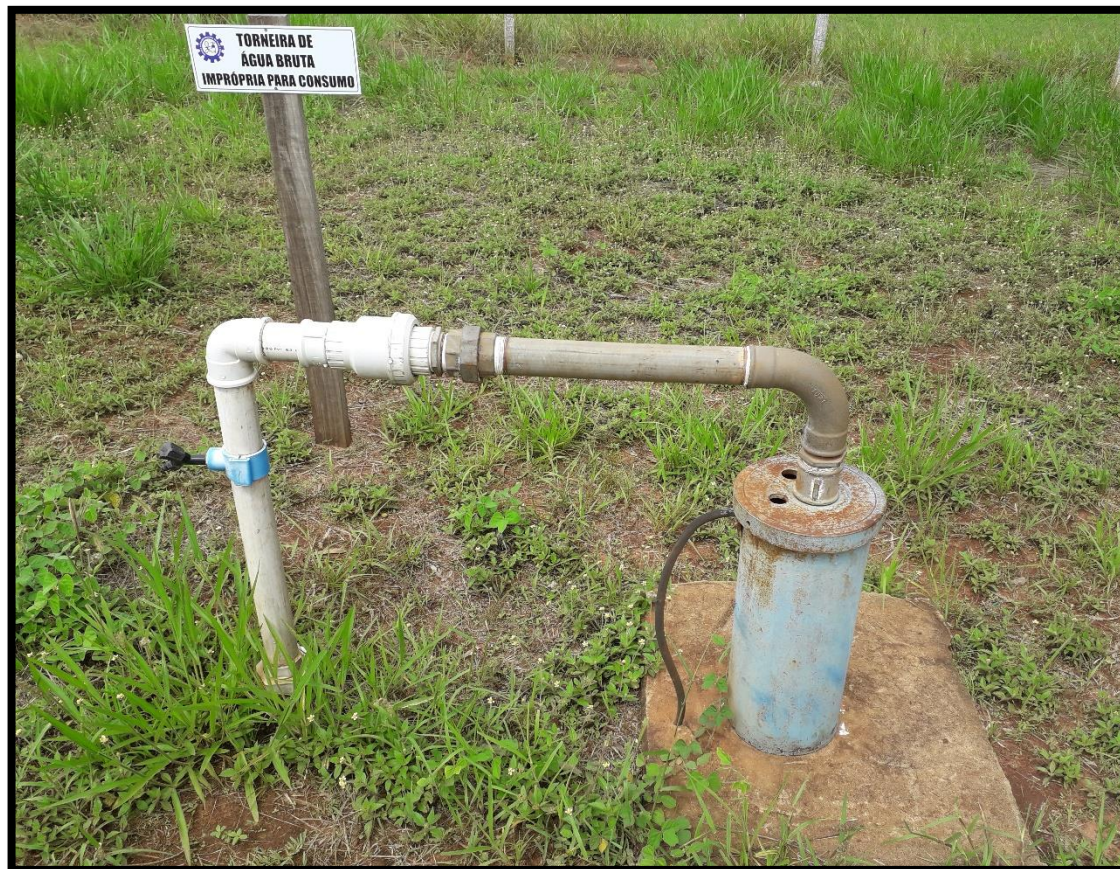
Imagem 17: Poço de captação do Sistema de abastecimento Vila Rural Avanci

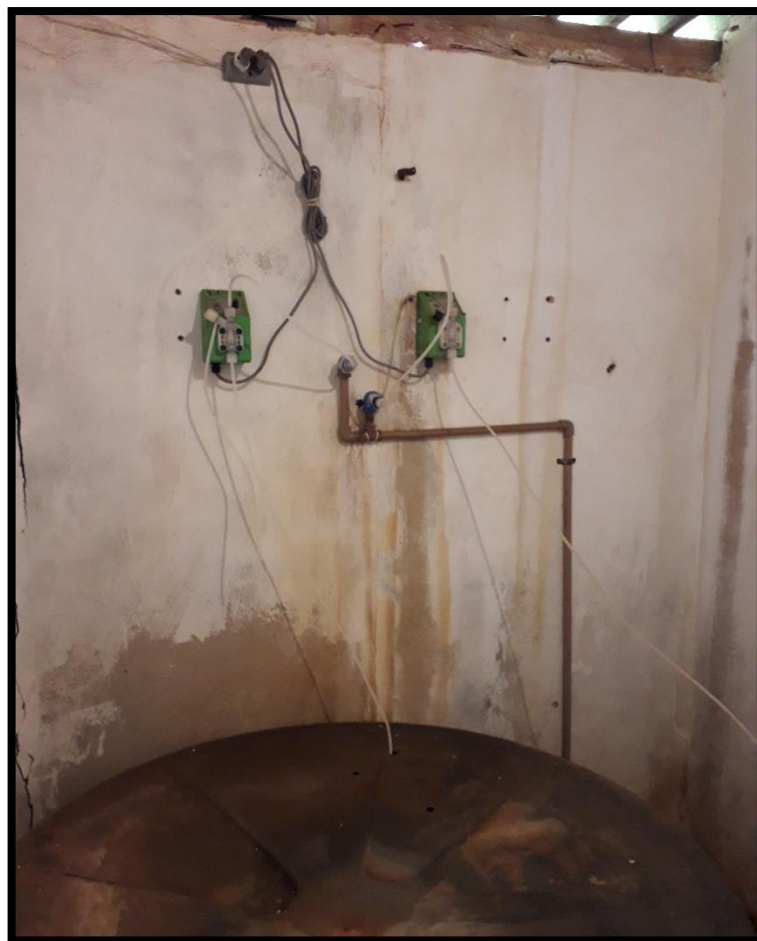
Imagem 22: Estação de tratamento do sistema Horizonte – bombas dosadoras e reservatório

- Estação de tratamento do sistema Horizonte – más condições de conservação e limpeza da área de tratamento e reservatórios;
- Estação de tratamento da Vila Avanci – más condições de conservação e limpeza.

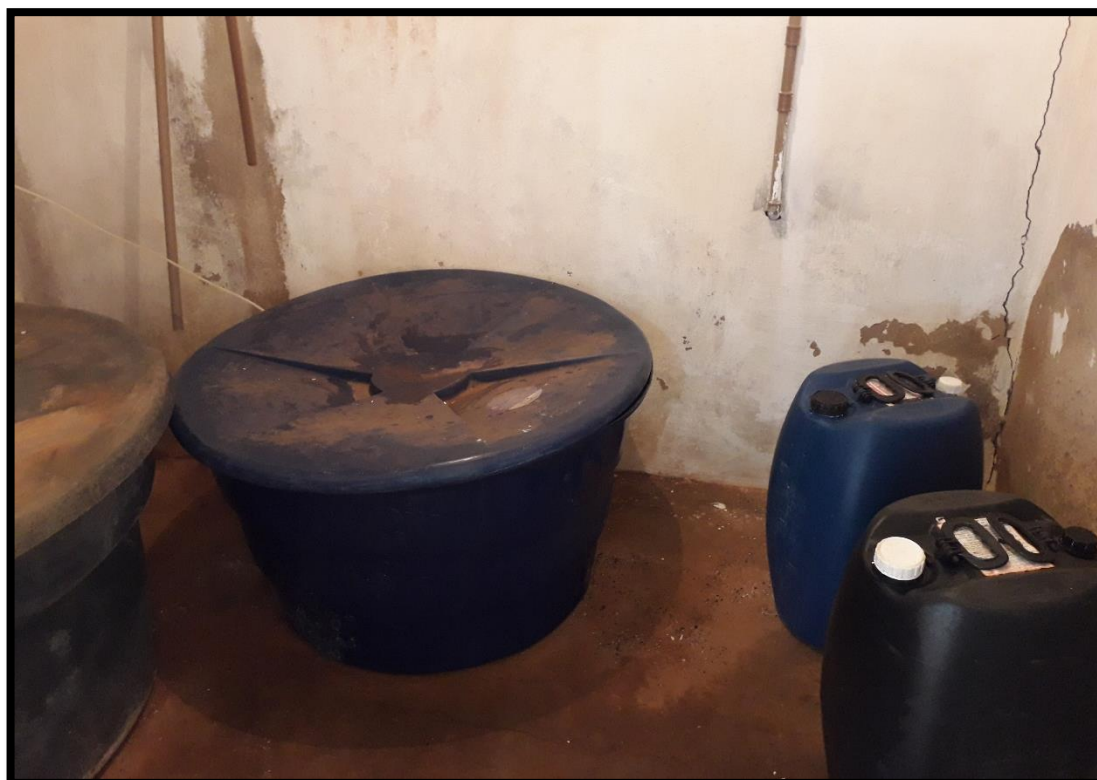
Imagem 23: Estação de tratamento do sistema Horizonte – Reservatórios e recipientes de produtos químicos

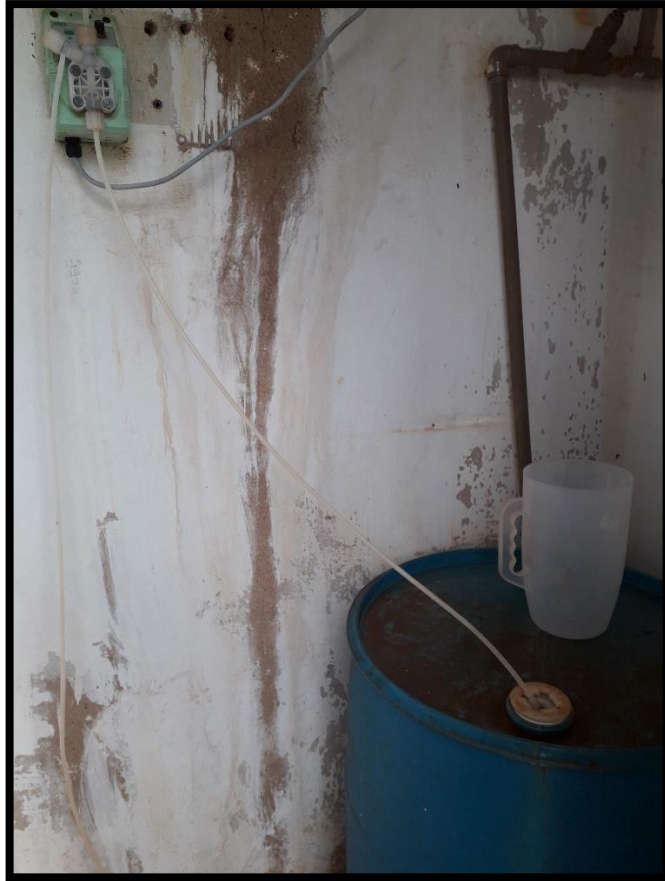
Imagem 24: Estação de tratamento da vila Avanci – Reservatório de cloro e bomba dosadora

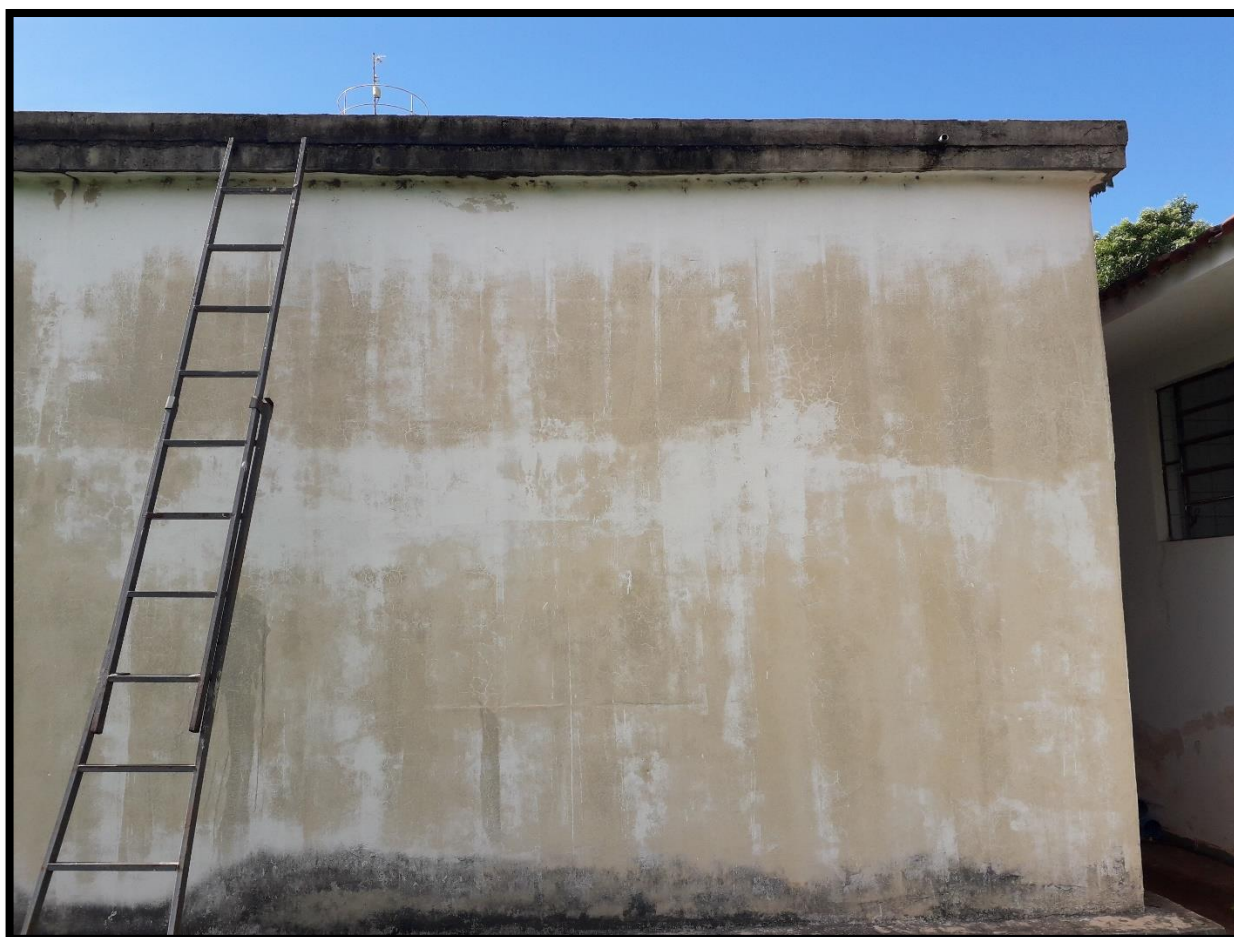
Imagem 29: Reservatório apoiado – sistema sede

- Reservatório apoiado (Sistema Sede) – acúmulo de água pluvial na laje; abertura de inspeção sem cadeado; ausência de limpeza há mais de ano; inexistência de macromedidor; não há escada de acesso fixa para inspeção; não há guarda corpo próximo a abertura de inspeção.

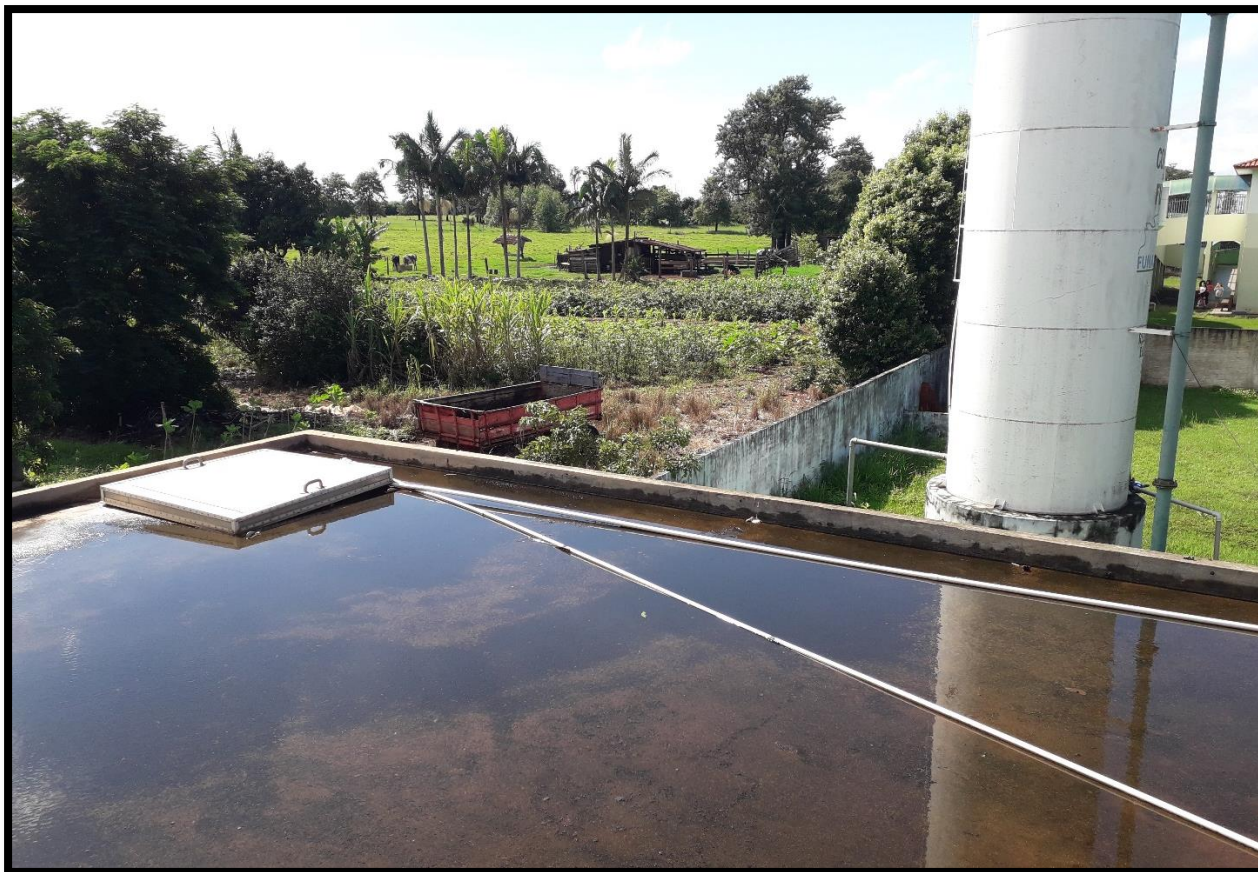
Imagem 30: Reservatório apoiado – laje acumulando água pluvial

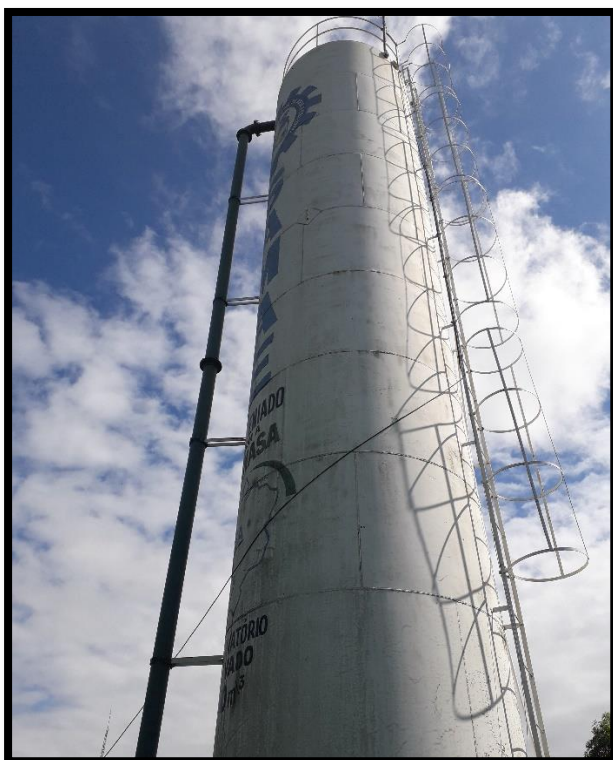
Imagem 31: Reservatório elevado – sistema sede

- Reservatório elevado (Sistema Sede) – ausência de limpeza há mais de ano; inexistência de macromedidor.

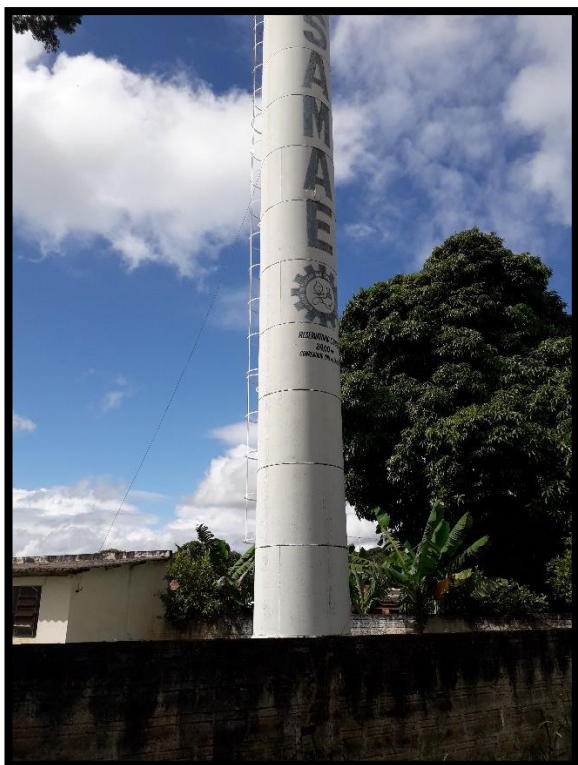
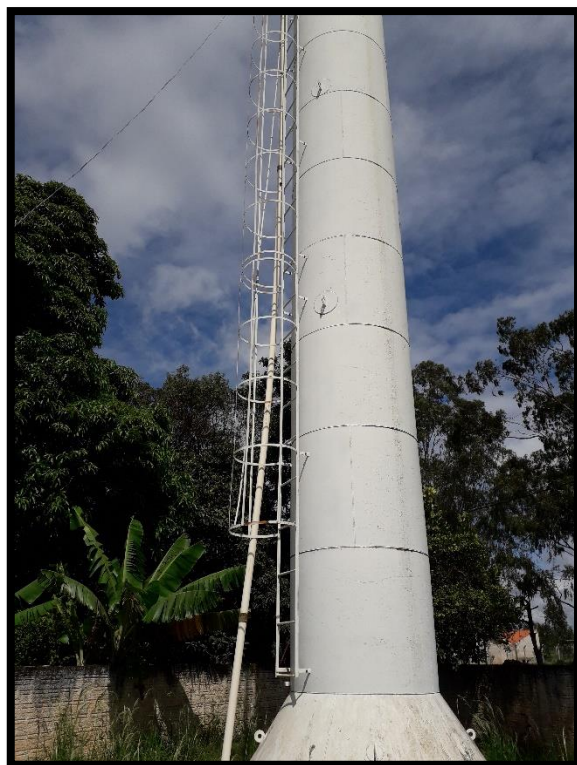
Imagem 33: Reservatório elevado – sistema Horizonte

- Reservatório elevado (Sistema Horizonte) – ausência de limpeza há mais de ano; inexistência de macromedidor.

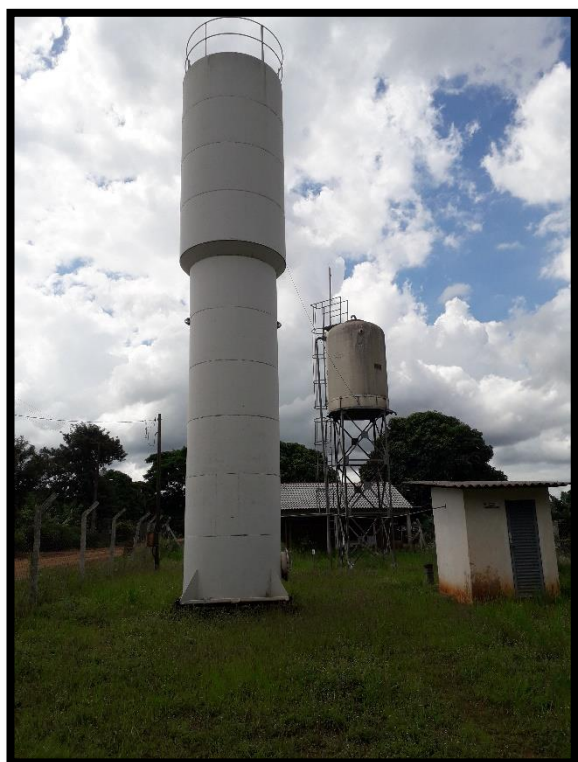
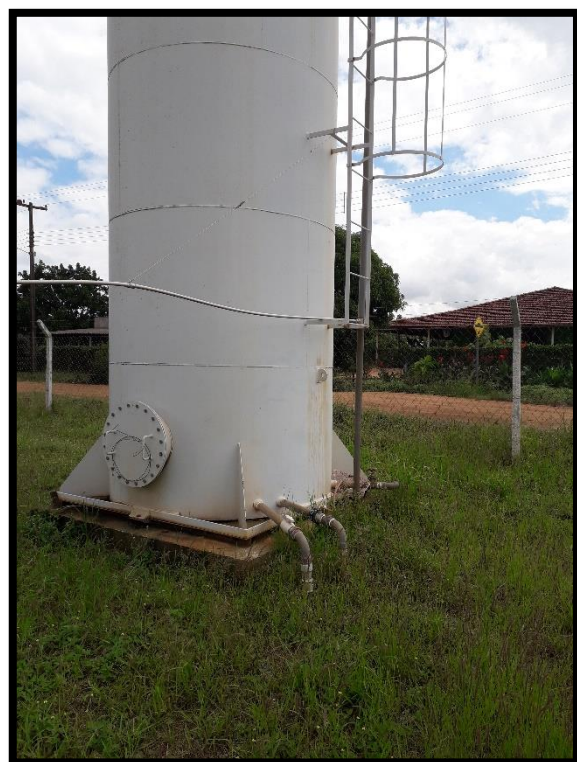
Imagem 35: Reservatório elevado – vila Avanci

- Reservatório elevado (Vila Avanci) – ausência de limpeza há mais de ano; inexistência de macromedidor.

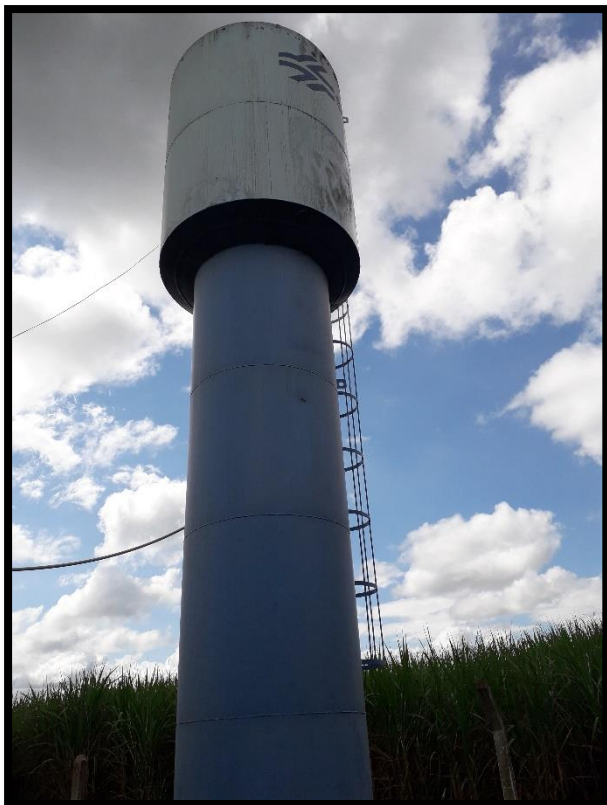
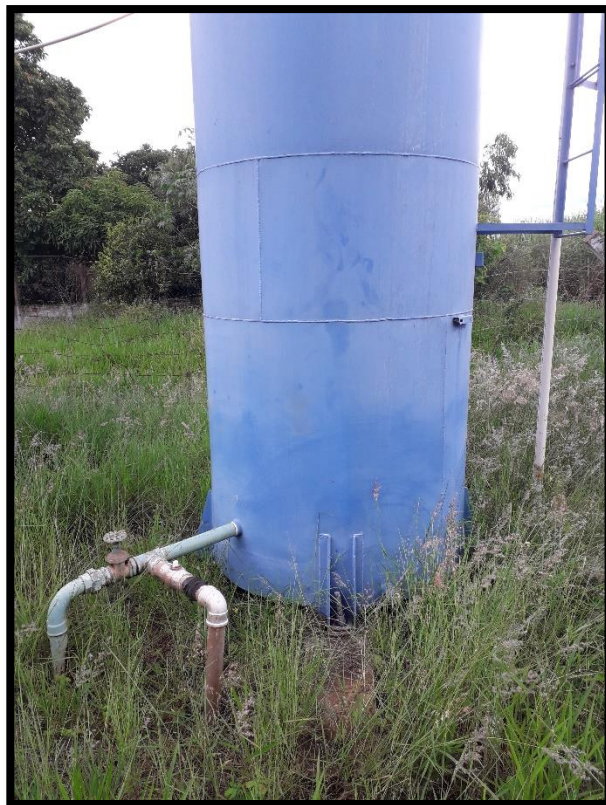
Imagem 37: Reservatório elevado – vila Silvio Faccin

- Reservatório elevado (Vila Silvio Faccin) – ausência de limpeza há mais de ano; inexistência de macromedidor.

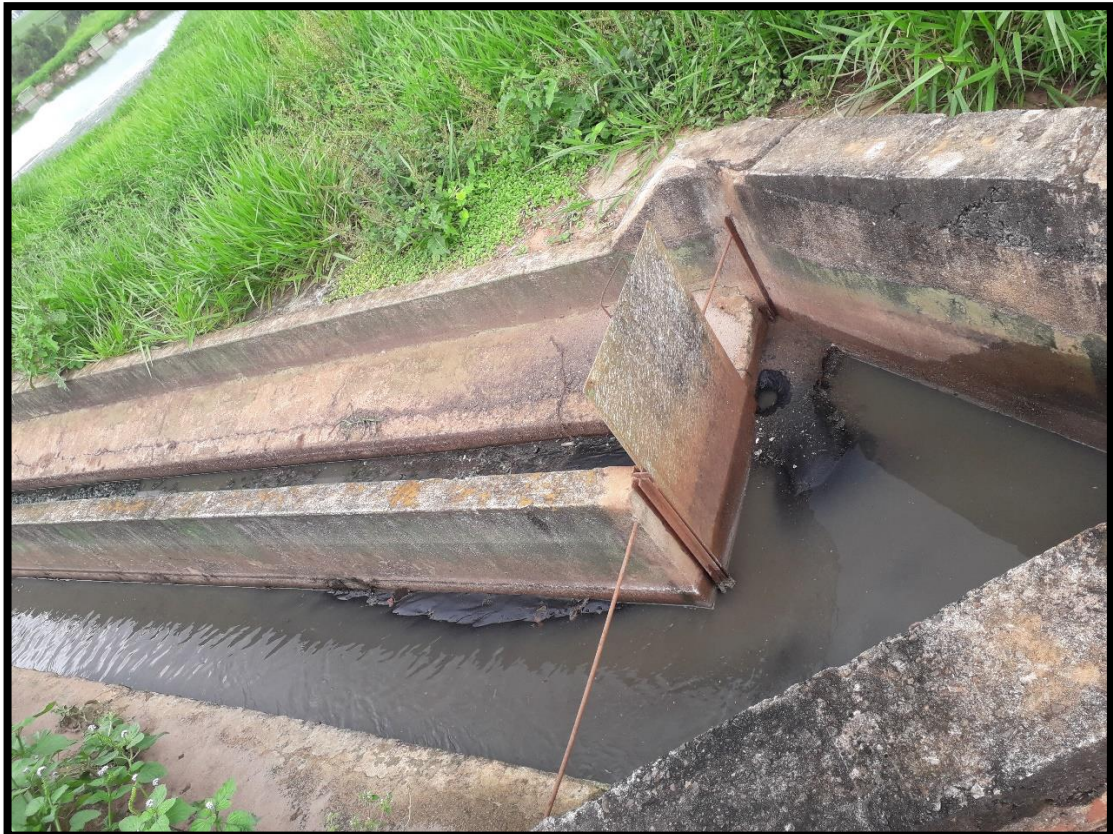
Imagem 46: ETE – Caixa de areia

- Ausência de capina no perímetro da unidade;
- Caixa de areia com acúmulo de material decantado;
- Inexistência de medidor de vazão de saída;
- Relatórios recentes de análise de efluente tratado apresentam parâmetro DQO e nitrogênio amoniacal acima do valor máximo permitido em outorga.

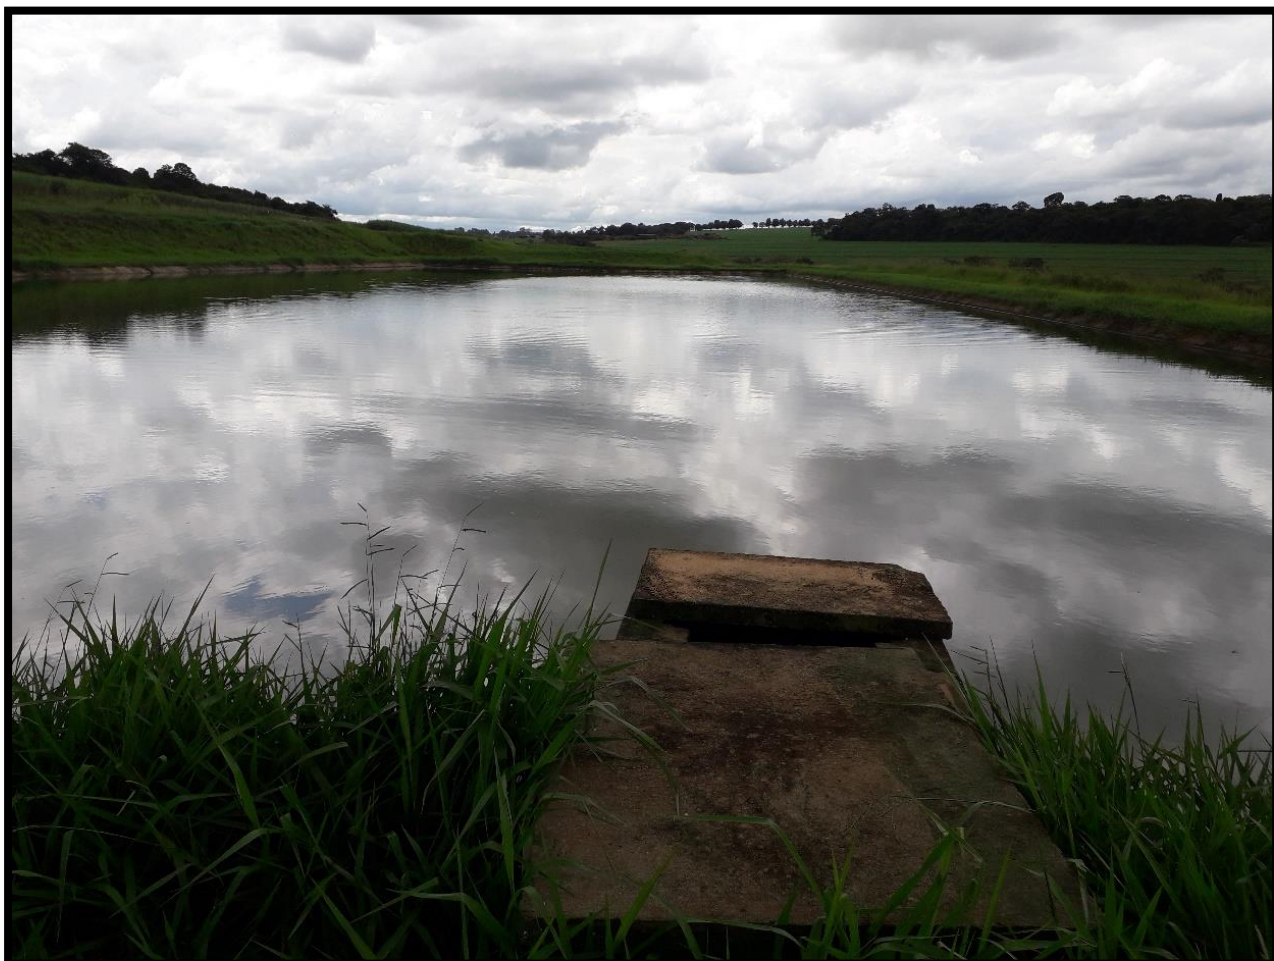
Imagem 48: ETE – Caixa de saída da lagoa facultativa
