**RELATÓRIO TÉCNICO DE FISCALIZAÇÃO DO SAMAE - SERVIÇO
AUTÔNOMO DE ÁGUA E ESGOTO - DO MUNICÍPIO DE SÃO JORGE DO
IVAÍ**

Para tanto, no dia 23 de janeiro de 2019, realizou-se vistoria no Sistema de Abastecimento de Água, no Sistema de Esgoto e na área comercial do SAMAE de São Jorge do Ivaí, incluindo todas as unidades de captações, estações elevatórias, estações de tratamento e redes.

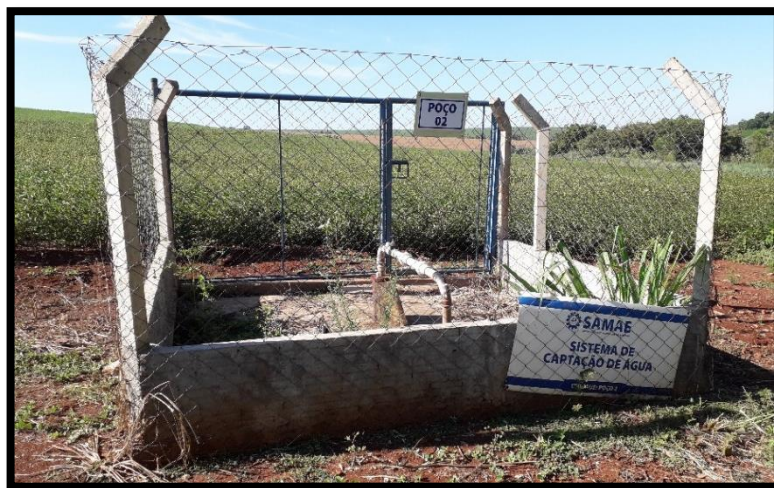
Imagem 7: Poço 02

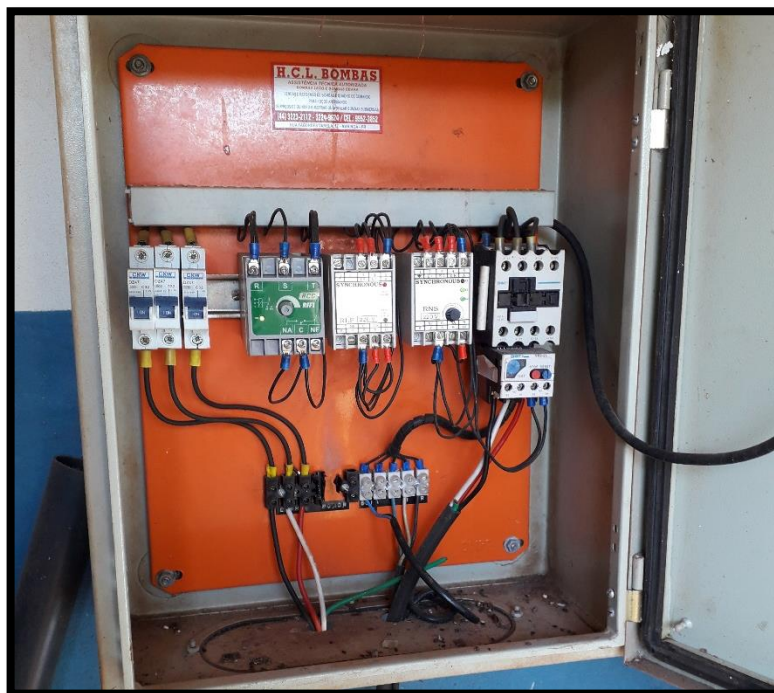
Imagem 8: Quadro de comando Poço 01

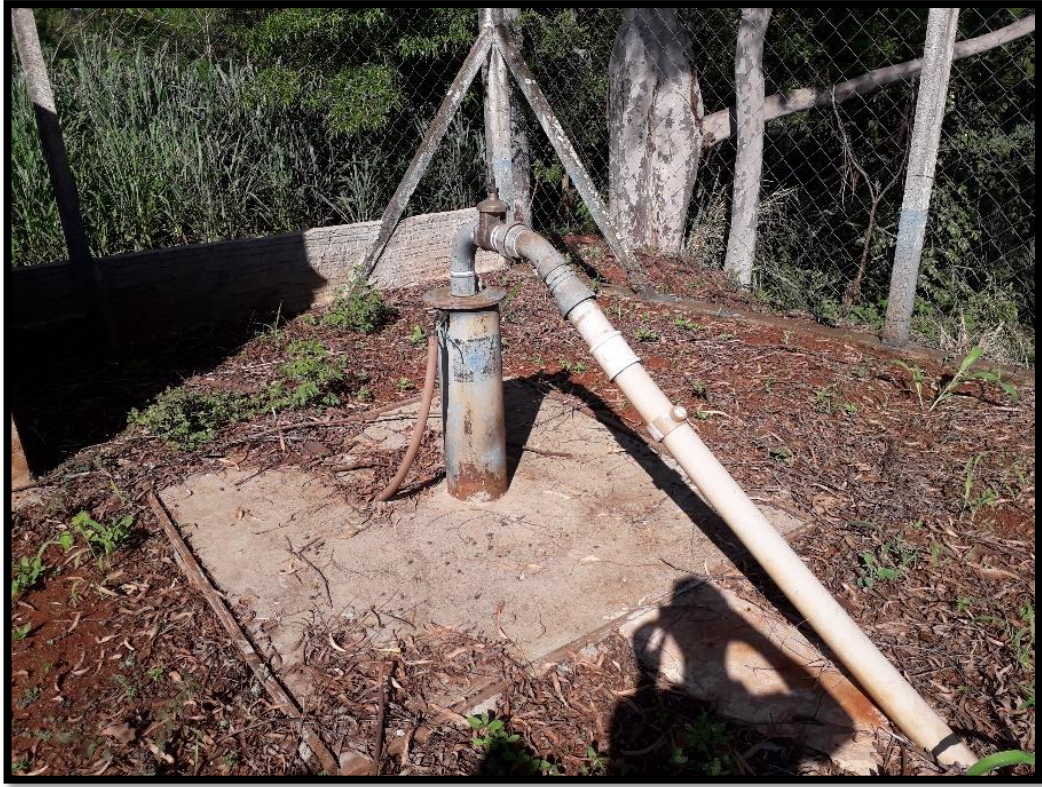
Imagem 8: Poço 01

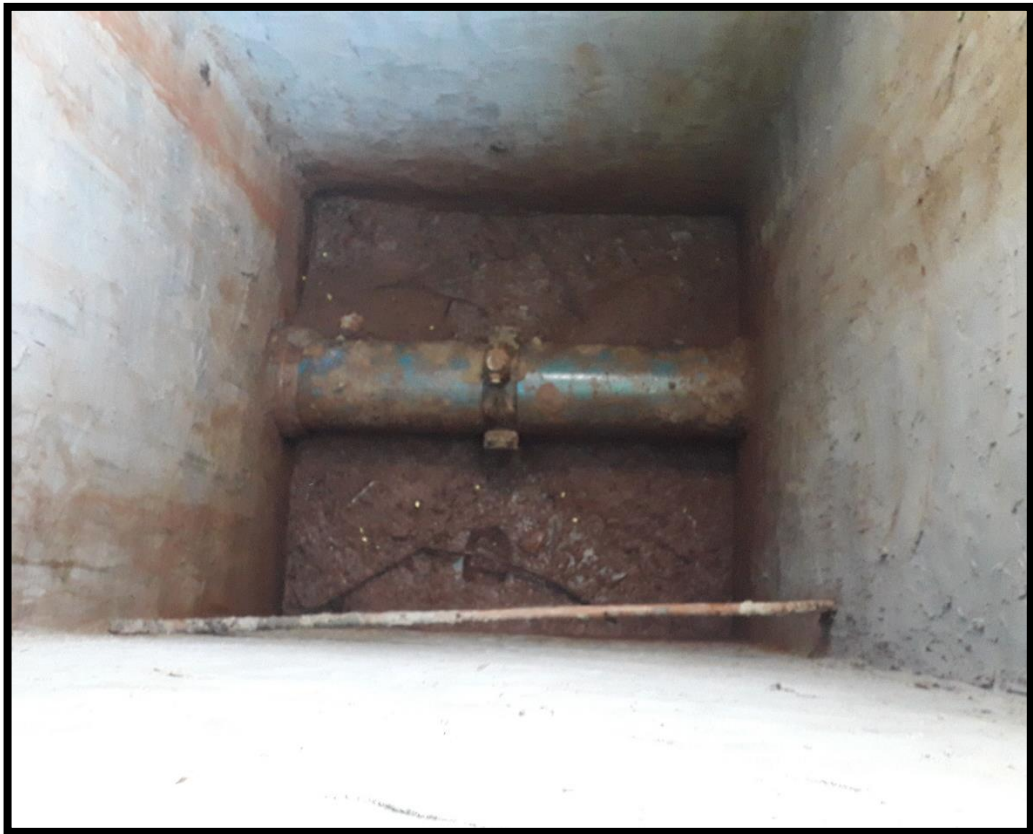
Imagem 10: Caixa para pitometria do Poço 01

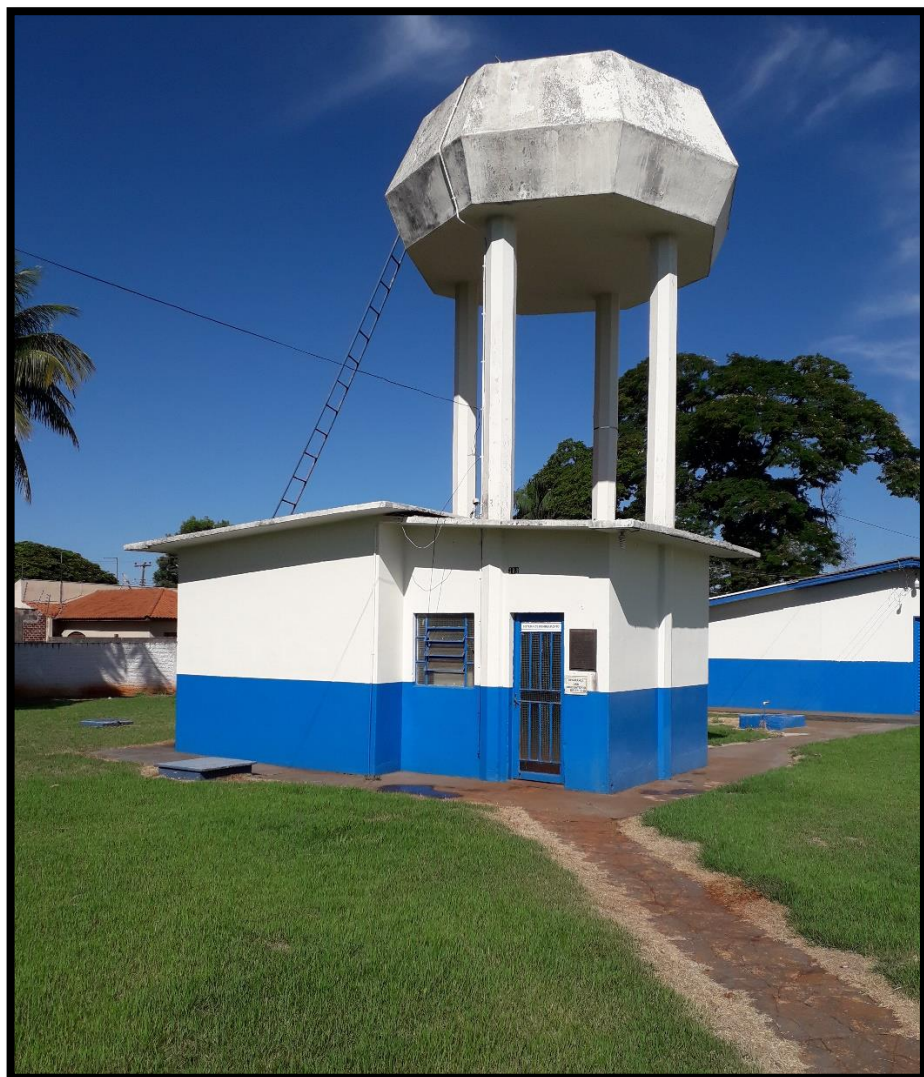
- Os reservatórios possuem área sinalizada e isolada;
- É realizada a limpeza do local regularmente;
- As instalações elétricas são adequadas e estão em bom estado de conservação;
- Os Reservatórios possuem aberturas de inspeção fechadas com cadeados;
- A escada de acesso ao reservatório elevado ao lado da casa de tratamento não possui gaiola de proteção;
- Não há macromedição.

Imagem 17: Casa de bombeamento e reservatório elevado

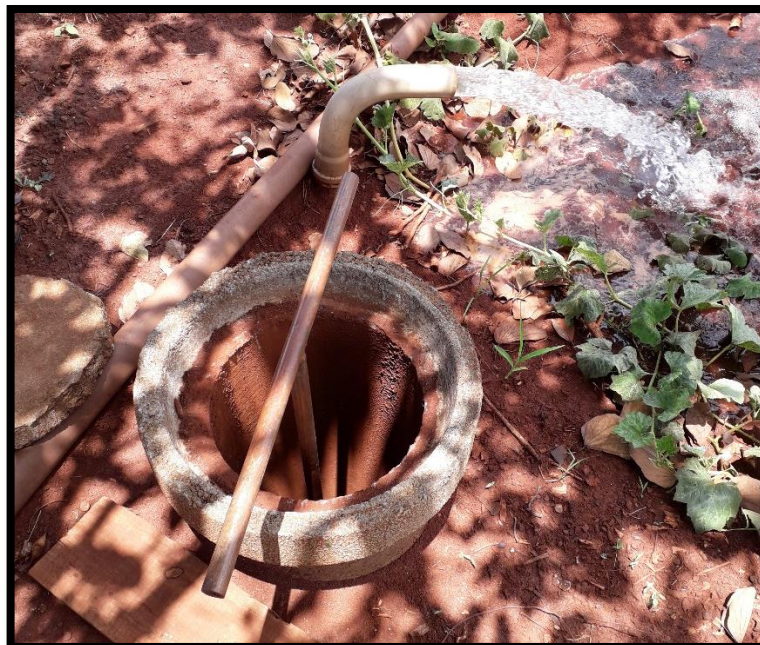
A rede de distribuição possui registros de descarga para esvaziamento e limpeza nas pontas das redes. Foram visitados e abertos 2 registros de descarga durante a fiscalização, que se encontram em boas condições de funcionamento.

Imagem 28: Registro de descarga aberto

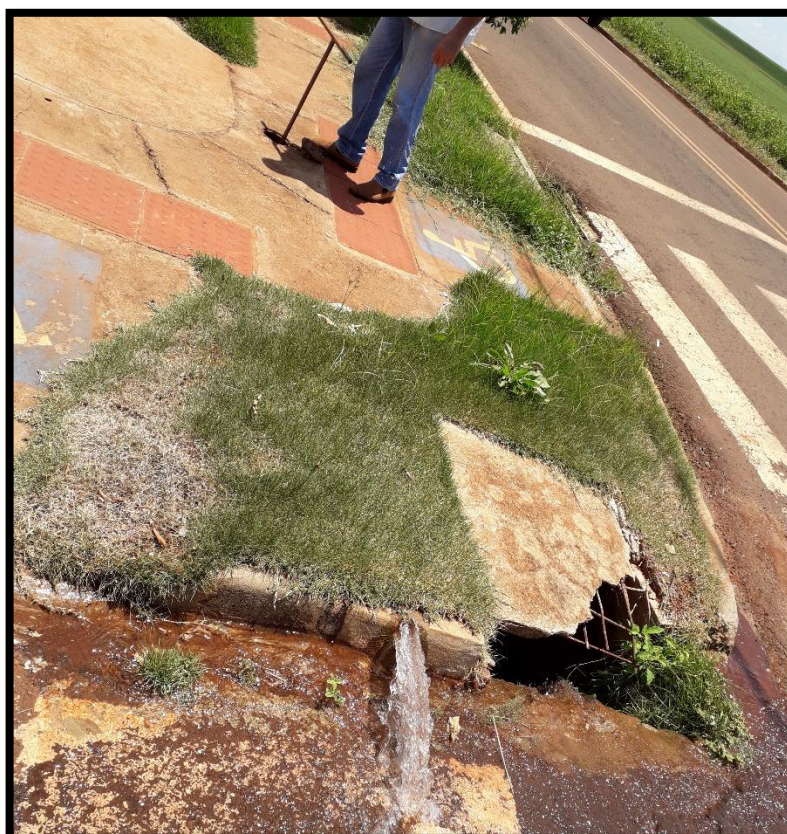
Imagem 29: Registro de descarga aberto

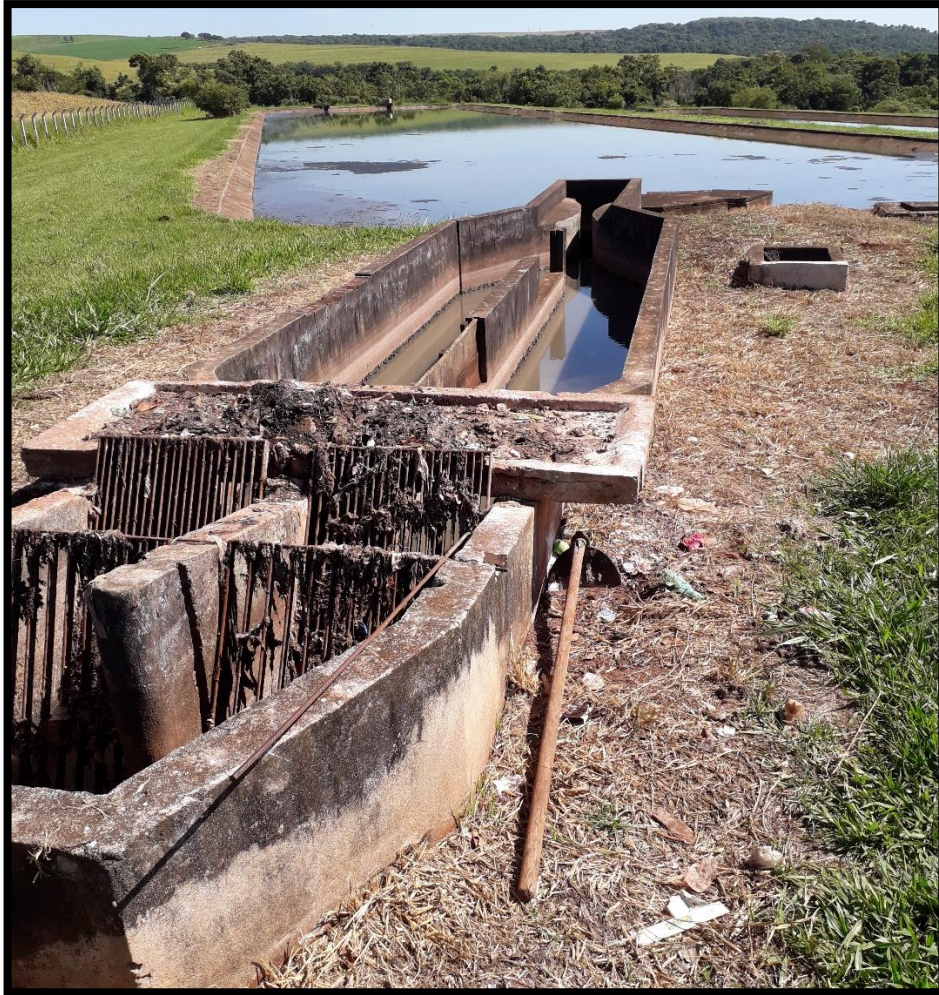
- A ETE possui área sinalizada e isolada;
- O gradeamento (constituído de 2 grades) tem limpeza diária, material retido destinado para a pedreira;
- Caixa de areia sem limpeza e manutenção, material retido destinado para a pedreira;
- O medidor de vazão (calha parshall) foi construído inadequadamente, executado em concreto, a leitura de vazão não é precisa;
- As lagoas anaeróbias e a lagoa facultativa apresentam material sobrenadante excessivo.

Imagem 30: ETE - Gradeamento e caixa de areia

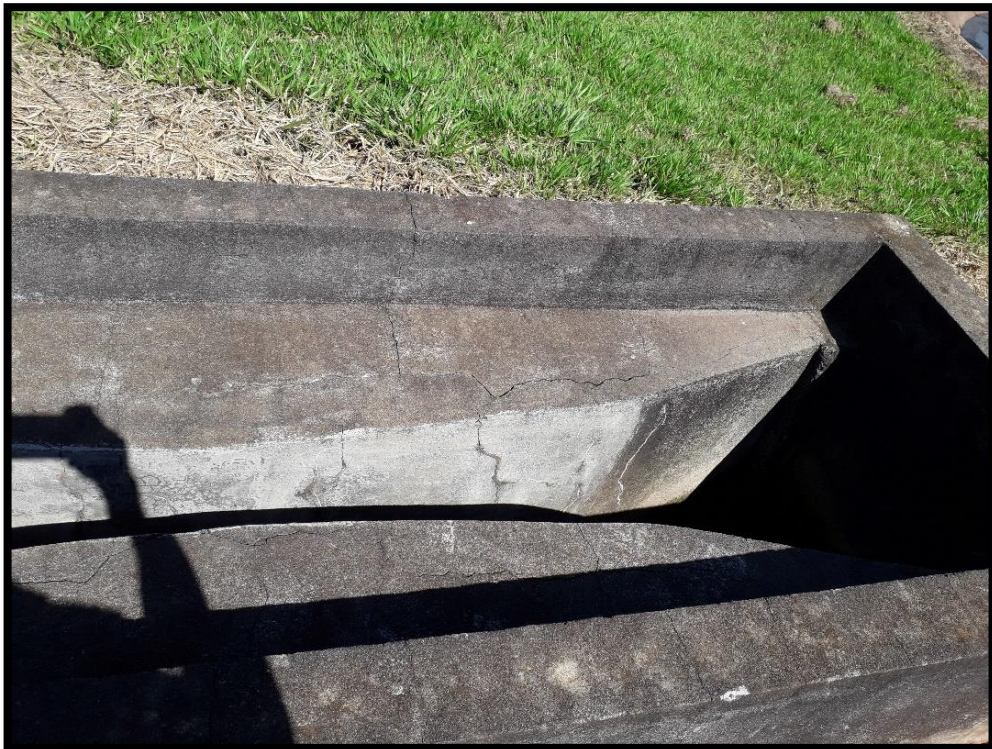
Imagem 31: ETE - Calha parshall de entrada em concreto

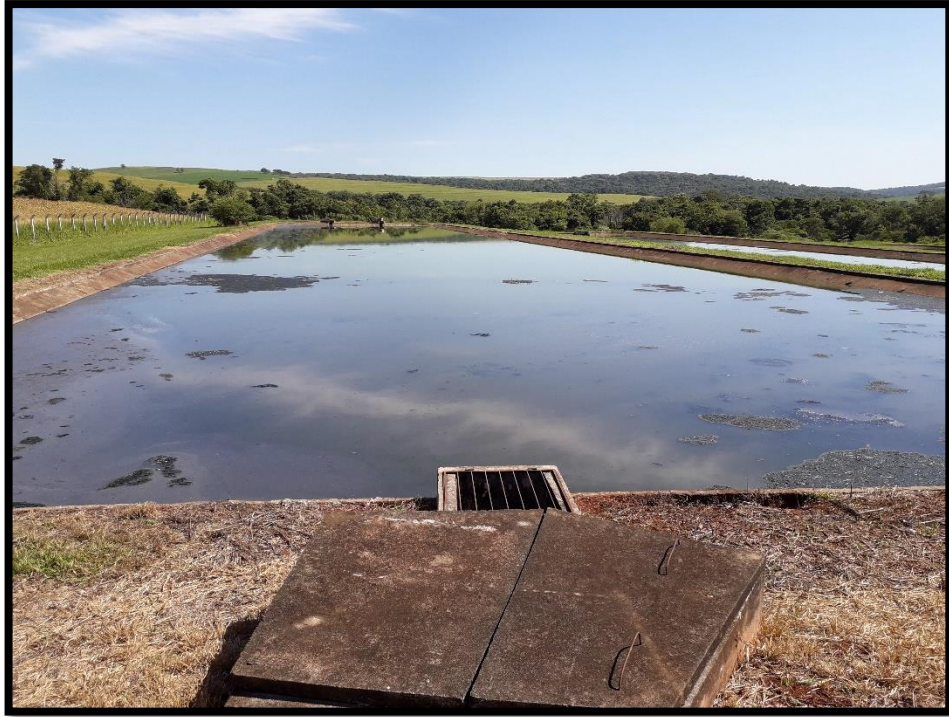
Imagem 32: ETE - Lagoa anaeróbia

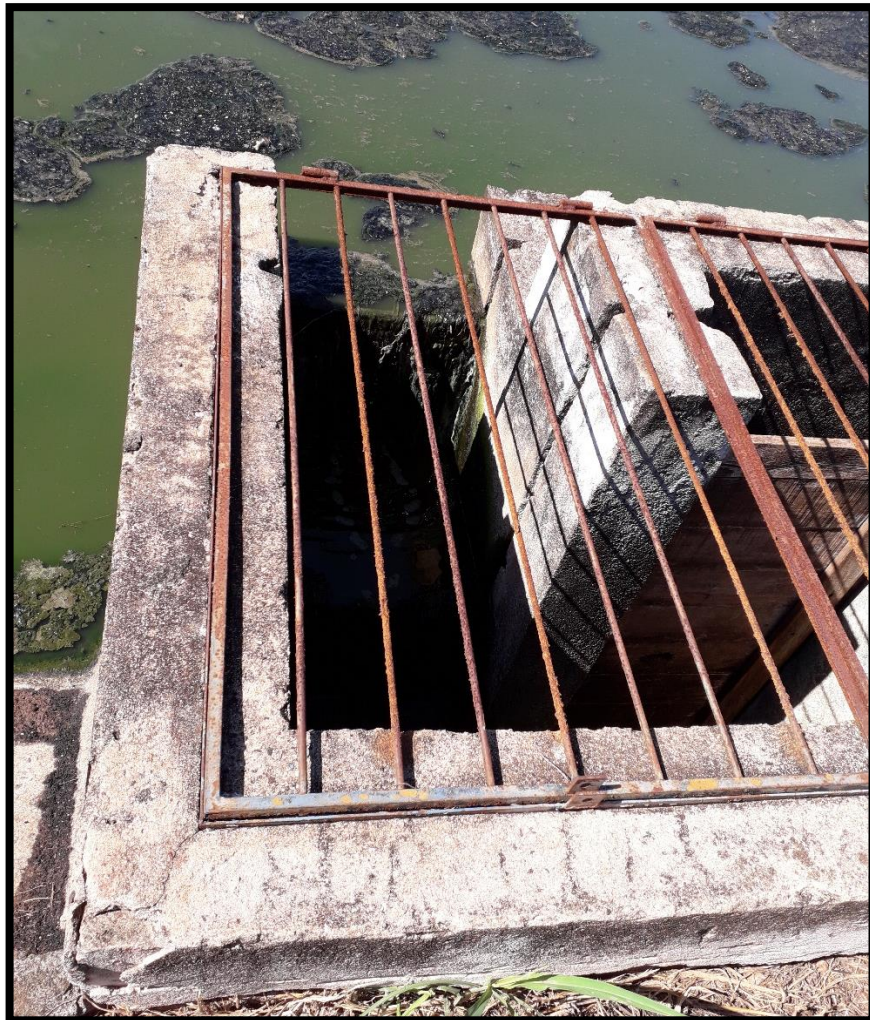
Imagem 33: ETE – Saída da Lagoa anaeróbia

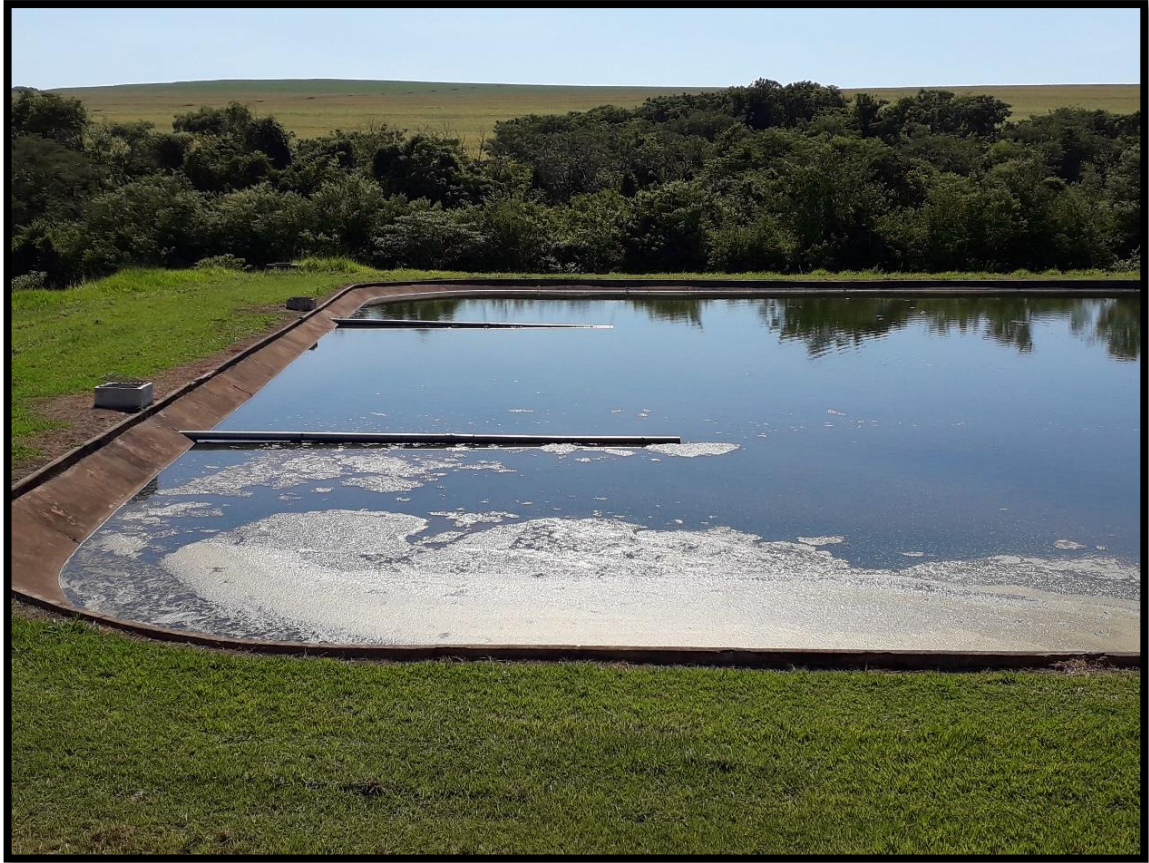
Imagem 34: ETE – Entrada da Lagoa Facultativa

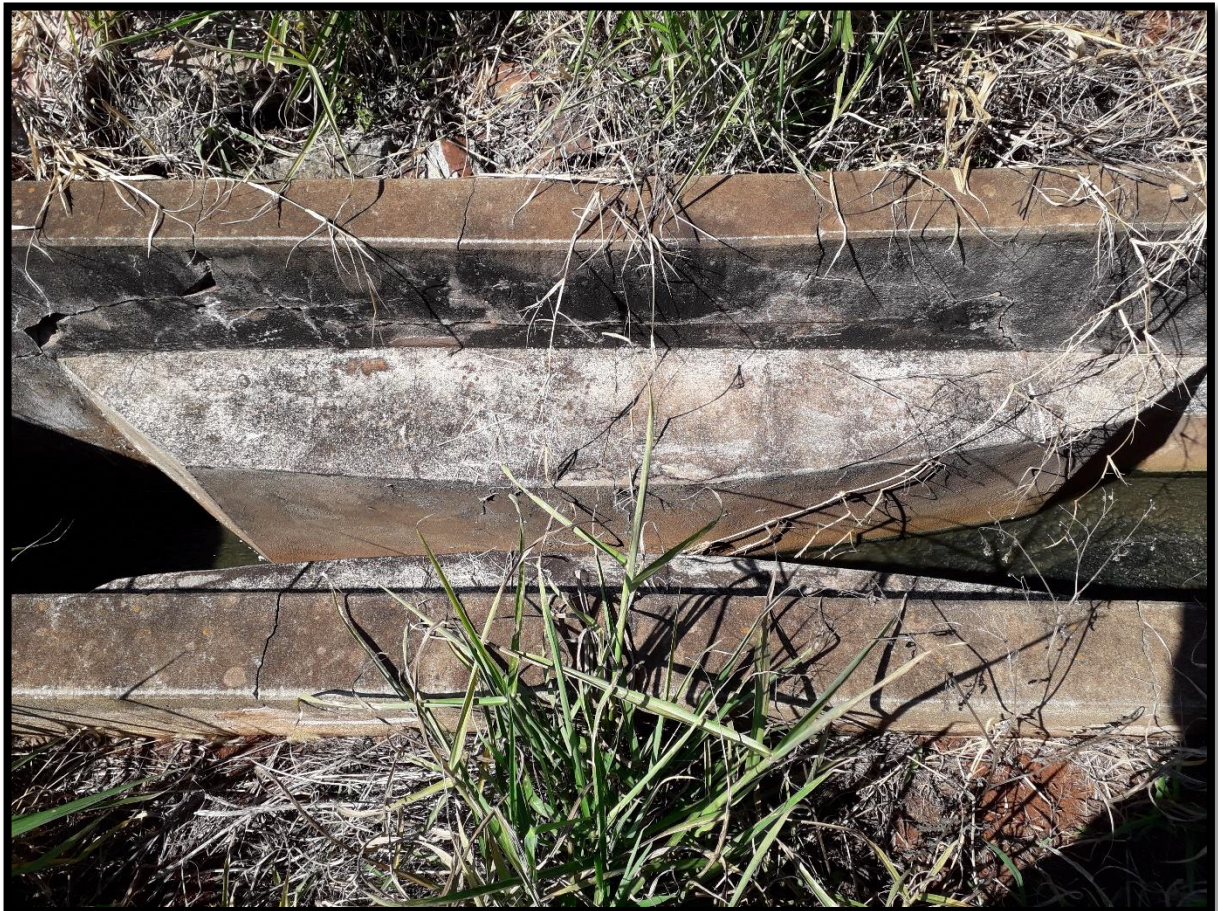
Imagem 35: ETE – Calha parshall de saída em concreto
