**RELATÓRIO TÉCNICO DE FISCALIZAÇÃO DO SAMAE - SERVIÇO
AUTÔNOMO DE ÁGUA E ESGOTO - DO MUNICÍPIO DE SANTO
ANTONIO DO PARAÍSO**

Para tanto, no dia 25 de junho de 2019, realizou-se vistoria no Sistema de Abastecimento de Água e na área comercial do SAMAE de Santo Antonio do Paraíso, incluindo unidades de captações, estações elevatórias, estações de tratamento, reservatórios, laboratório e rede de distribuição.

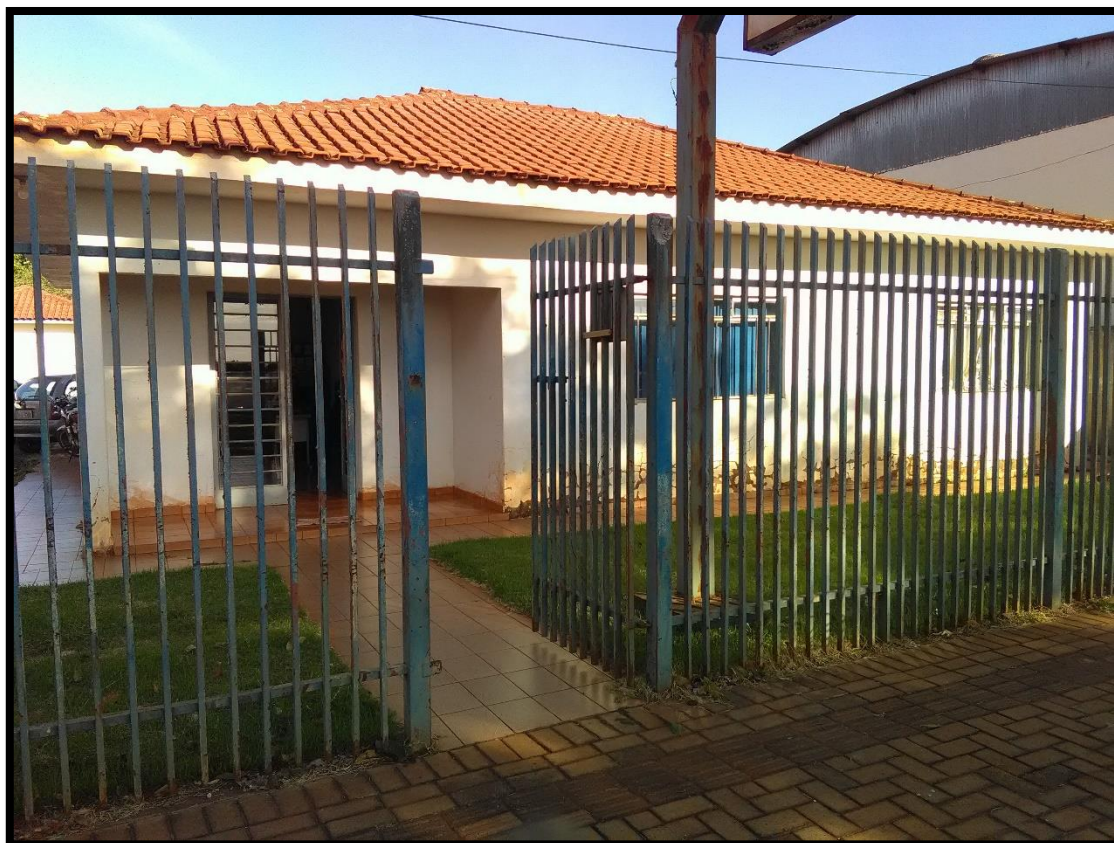
- Há identificação do SAMAE na fachada;
 - Horário de funcionamento das 7:00 às 11:00h e das 13:00 às 17:00h;
 - Espaço interno para atendimento ao público é adequado;
 - 1 Servidores trabalha no atendimento;
 - Há registro dos atendimentos;
 - Revestimentos externo, interno e pintura da edificação necessitam de manutenção.
- A edificação possui garagem para veículos do SAMAE e depósito para equipamentos.

Imagem 1: Fachada área comercial

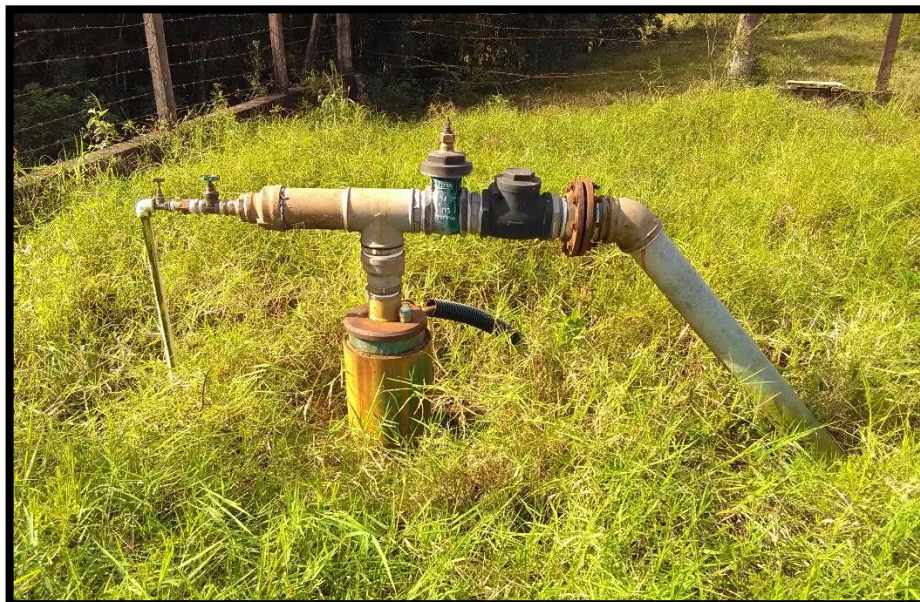
Imagem 4: Poço ativo

Poço ativo - ausência de sinalização identificadora; ausência de macromedidor; ausência de capina e limpeza do perímetro.

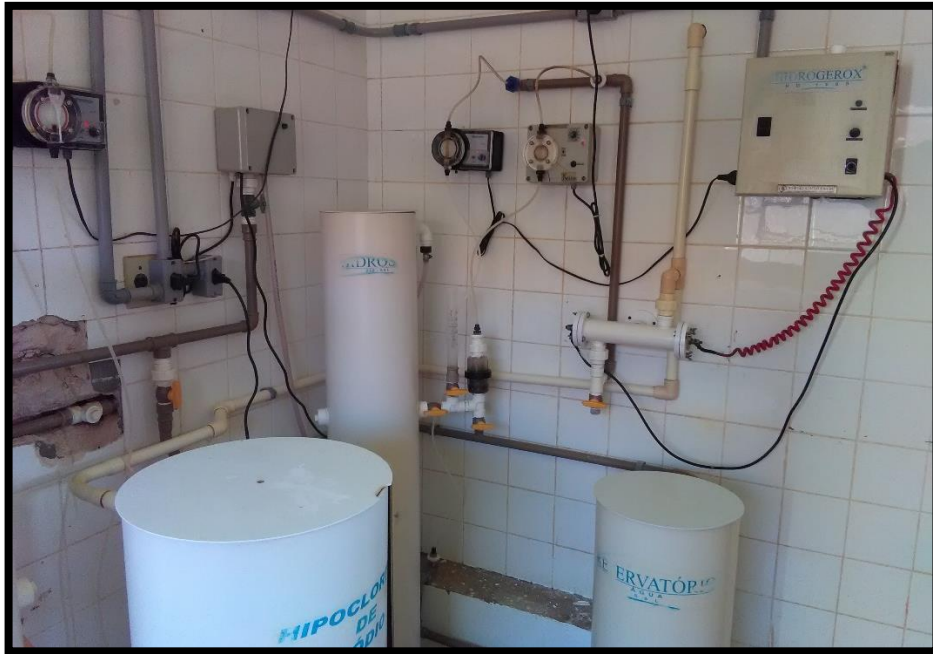
Imagem 7: Estação de tratamento simplificado – Dosadoras e reservatórios

- Unidade de tratamento simplificado da sede – ausência de sinalização identificadora;
- Laboratório – ausência de sinalização identificadora; reagentes químicos apresentam frascos com validade vencida.

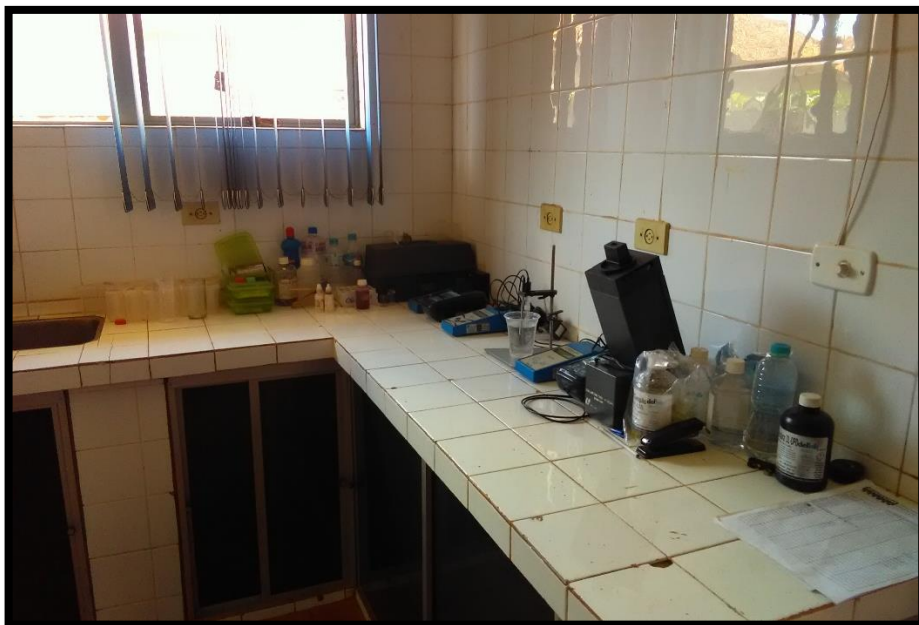
Imagem 8: Laboratório

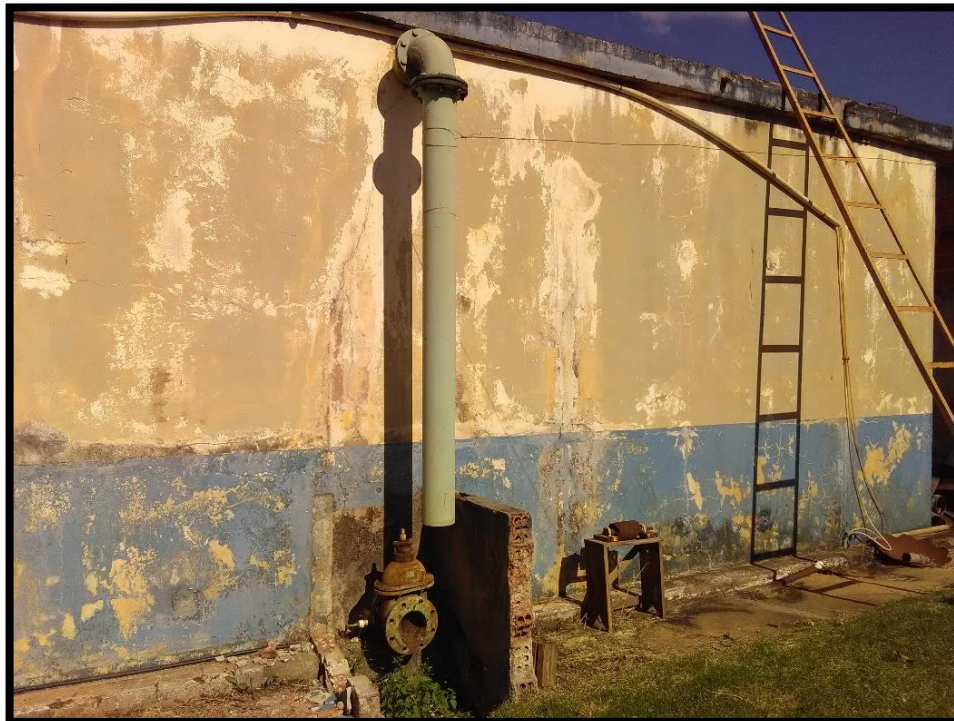
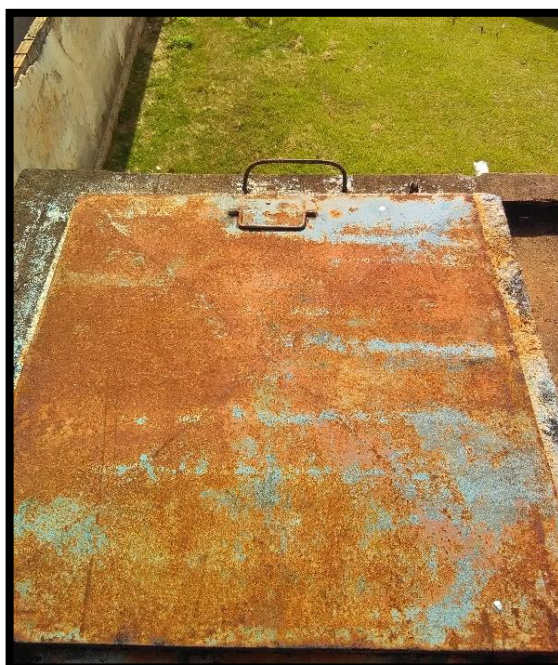
Imagem 9: Reservatório apoiado 01

Imagem 10: Reservatório apoiado 01 – abertura de inspeção

- Reservatório apoiado 01 (RAP 01) – aberturas de inspeção sem cadeado; inexistência de escada fixa e guarda corpo nas bordas do reservatório; ausência de limpeza e desinfecção; necessidade de manutenção do revestimento externo e pintura;

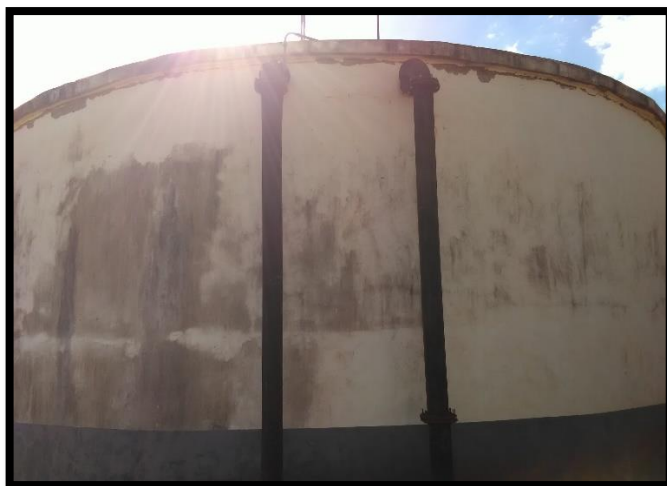
Imagem 11: Reservatório apoiado 02

- Reservatório apoiado 02 (RAP 02) – inexistência de escada fixa e guarda corpo nas bordas do reservatório; ausência de limpeza e desinfecção; necessidade de manutenção do revestimento externo e pintura;

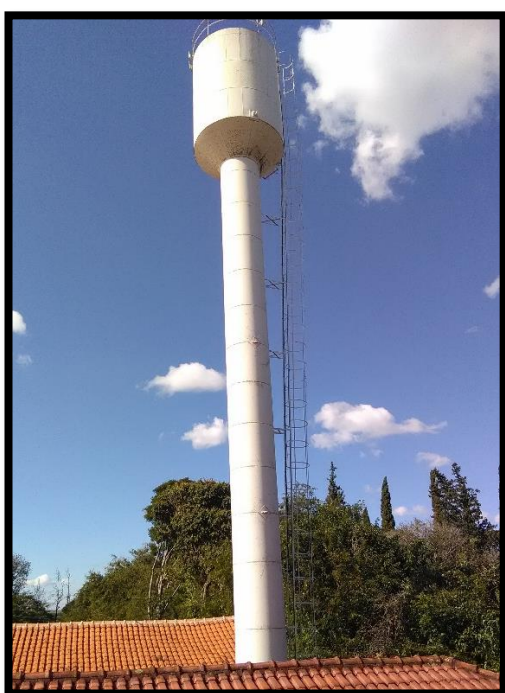
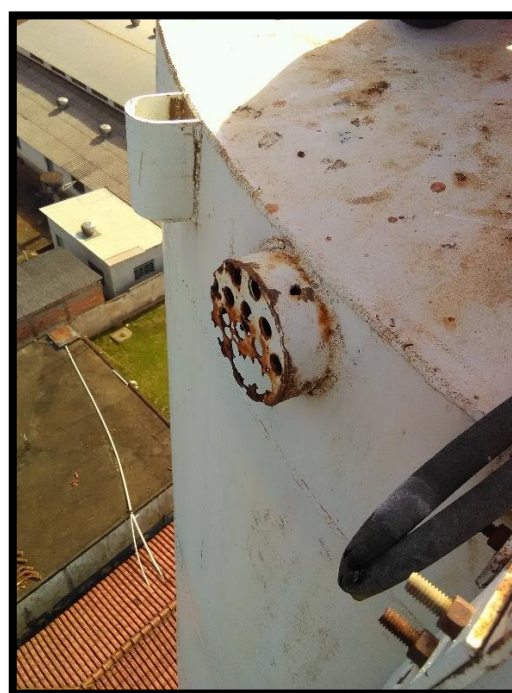
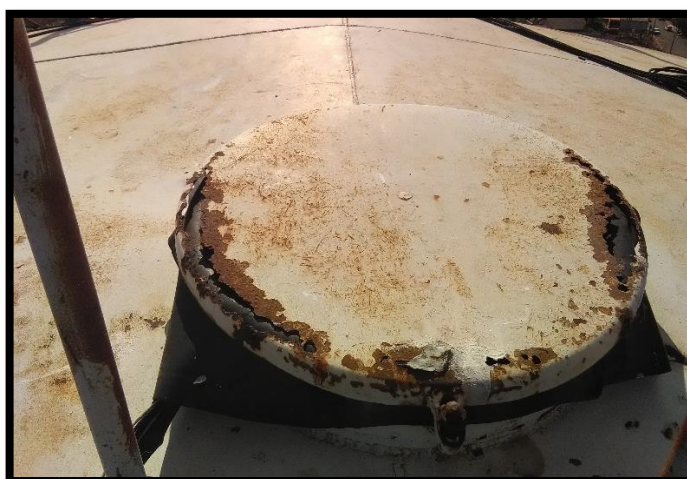
Imagem 12: Reservatório elevado 01

Imagem 14: Reservatório elevado 01 – abertura de inspeção

- Reservatórios elevado 01 (REL 01) – abertura de inspeção sem cadeado e tampa excessivamente oxidada; ausência de limpeza e desinfecção; inexistência de macromedidor; abertura inadequada próxima ao extravasor;

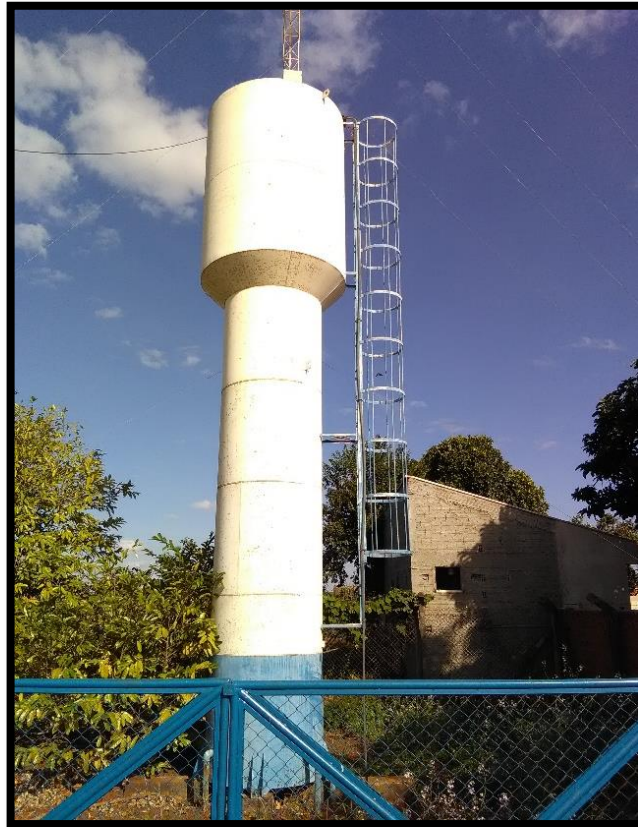
Imagem 15: Reservatório elevado 02

- Reservatórios elevado 02 (REL 02) – ausência de guarda corpo no topo do reservatório; ausência de limpeza e desinfecção; inexistência de macromedidor; ausência de capina e limpeza do perímetro;

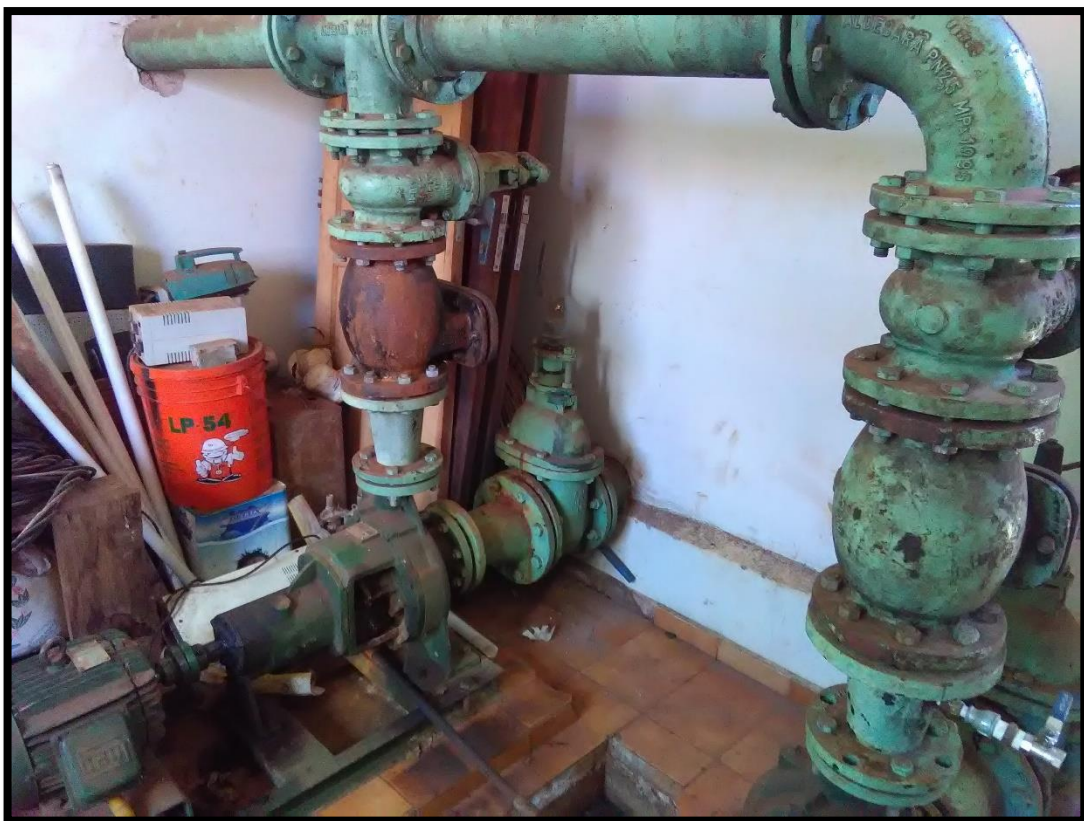
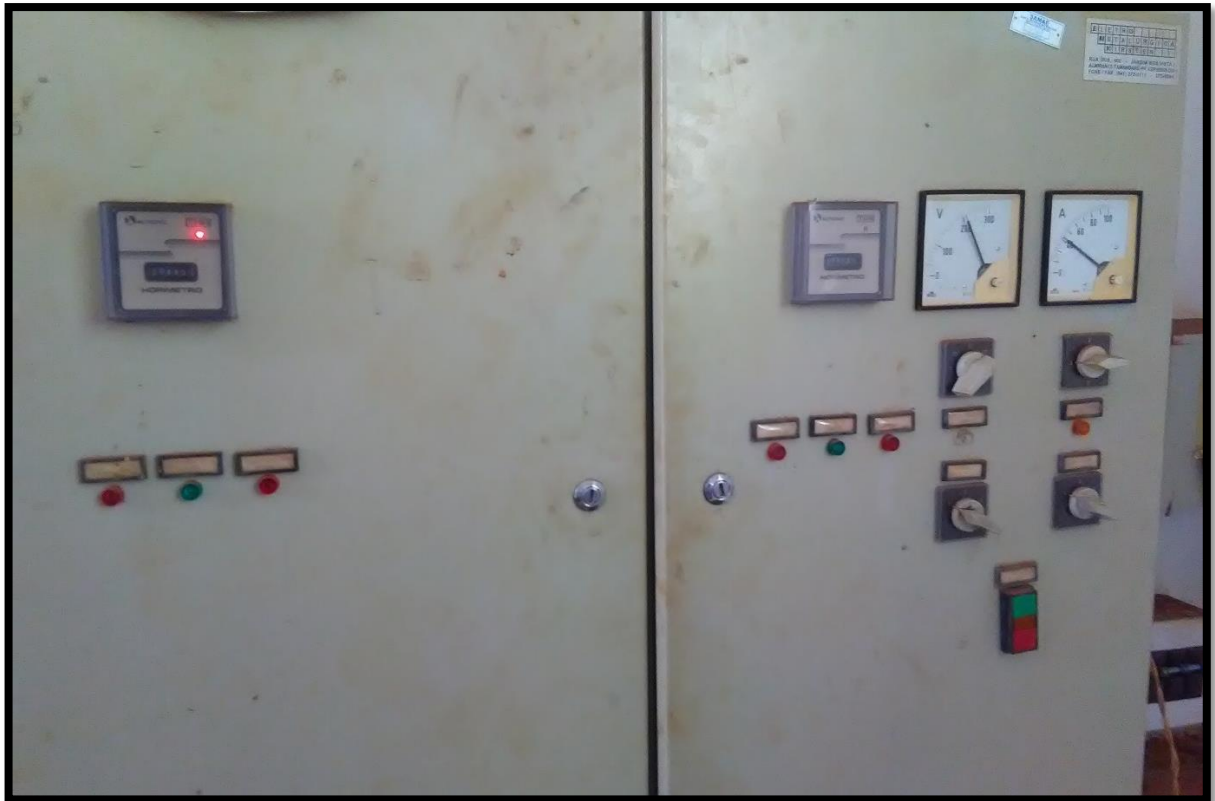
Imagem 16: Estação Elevatória 01 (EAT 01)

- Estação Elevatória 01 (EAT 01) – ausência de sinalização identificadora; material acondicionado inadequadamente dentro da casa de bombas.
- Estação Elevatória 02 (EAT 02) – ausência de sinalização identificadora; necessidade de manutenção do revestimento e pintura da parede.

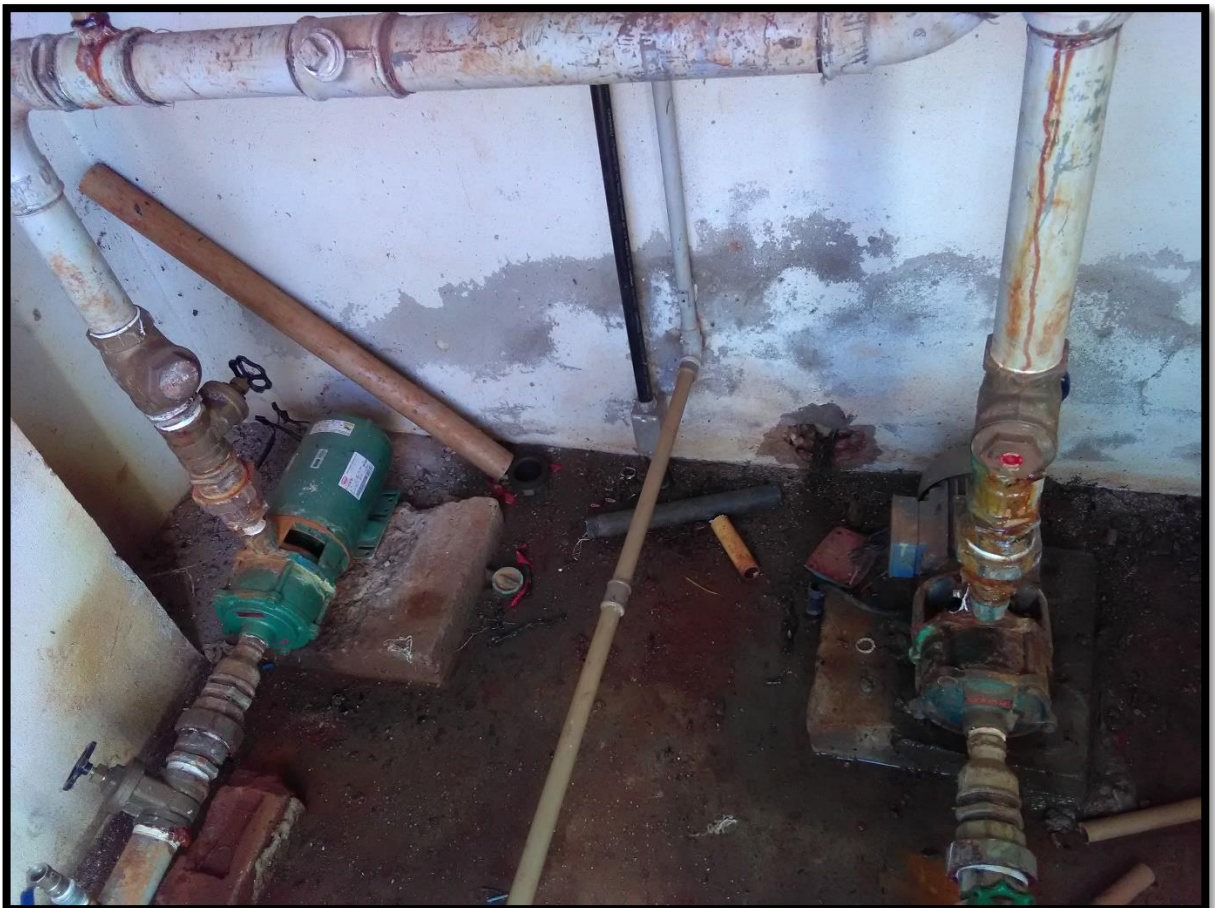
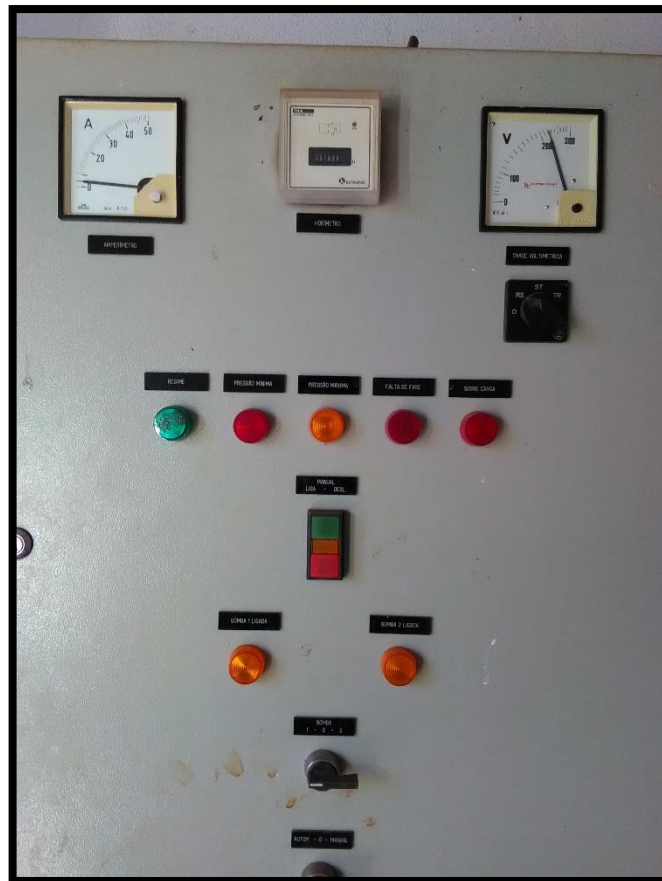
Imagem 18: Estação Elevatória 02 (EAT 02)

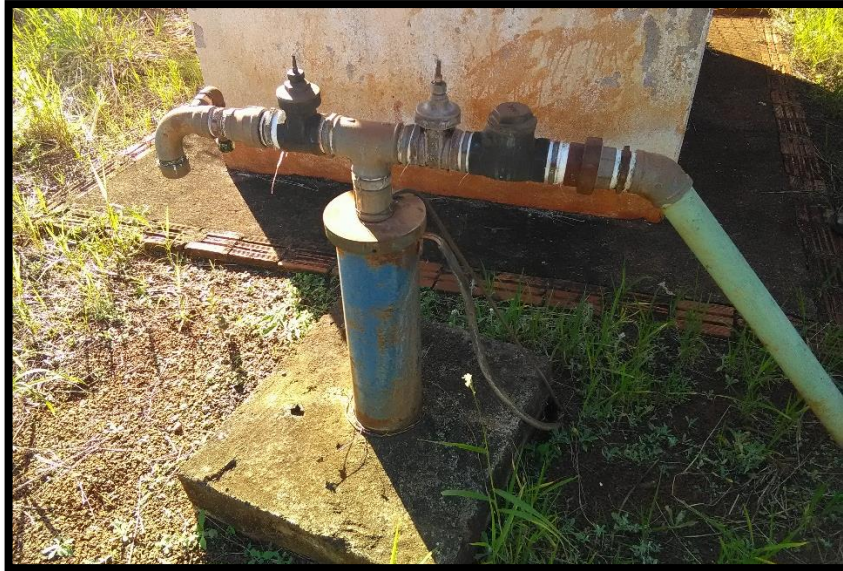
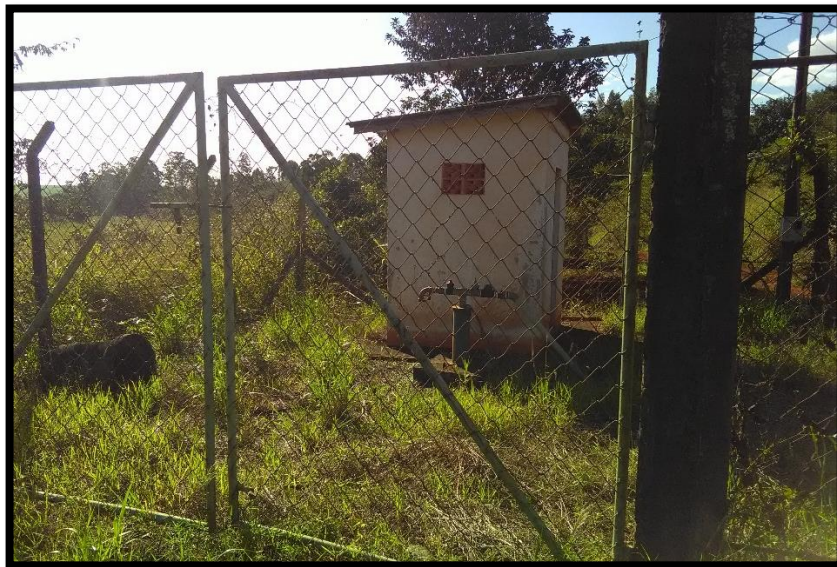
Imagem 20: Poço do distrito São Judas Tadeu

- Poço do distrito – ausência de sinalização identificadora; ausência de capina e limpeza do perímetro; necessidade de manutenção da pintura da casa de comando do poço;

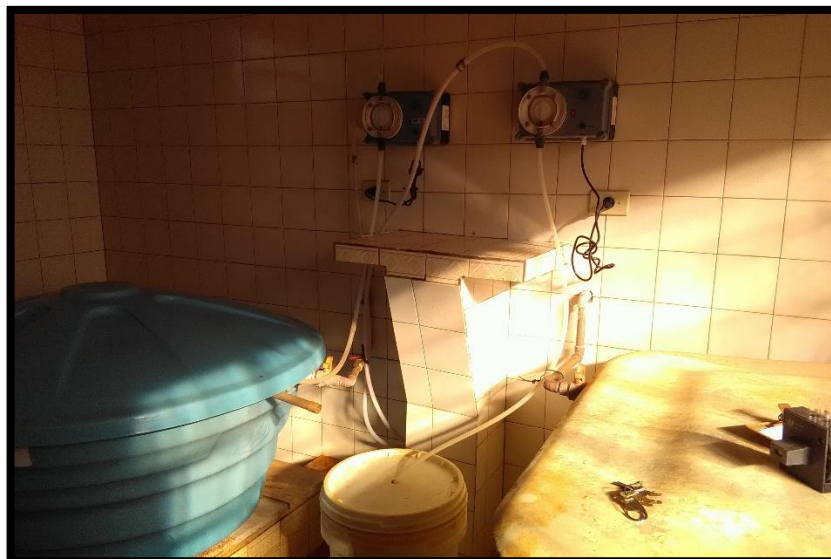
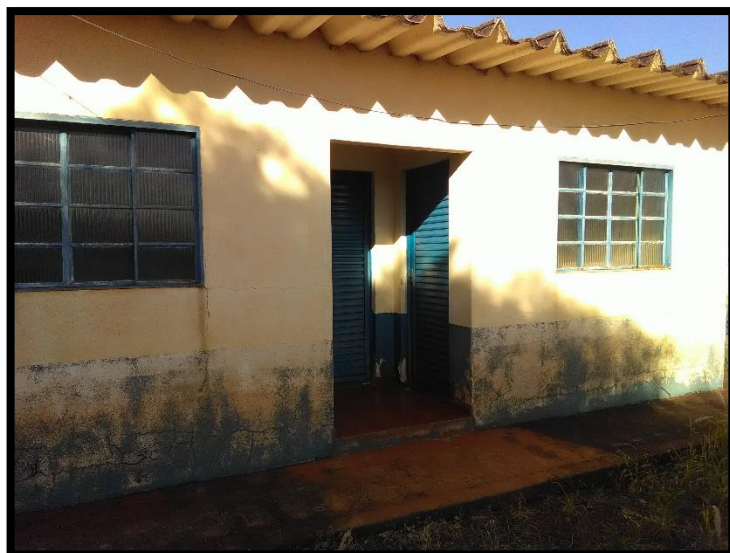
Imagem 22: Unidade de tratamento simplificado do distrito São Judas Tadeu

- Unidade de tratamento simplificado do distrito - ausência de sinalização identificadora; ausência de capina e limpeza do perímetro; necessidade de manutenção da pintura da casa de química;

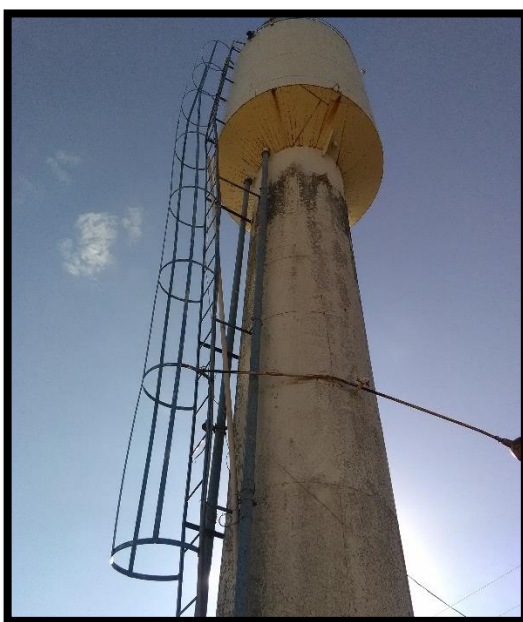
Imagem 24: Reservatório do distrito São Judas Tadeu

- Reservatórios elevado do distrito – ausência de limpeza e desinfecção; inexistência de macromedidor; ausência de capina e limpeza do perímetro.
