**RELATÓRIO TÉCNICO DE FISCALIZAÇÃO DO SAMAE - SERVIÇO
AUTÔNOMO DE ÁGUA E ESGOTO - DO MUNICÍPIO DE SÃO JERÔNIMO
DA SERRA**

Para tanto, nos dias 06 e 07 de maio de 2019, realizou-se vistoria no Sistema de Abastecimento de Água e área comercial do SAMAE de São Jerônimo da Serra, incluindo unidades de captações, estações elevatórias, estações de tratamento, reservatórios e laboratório.

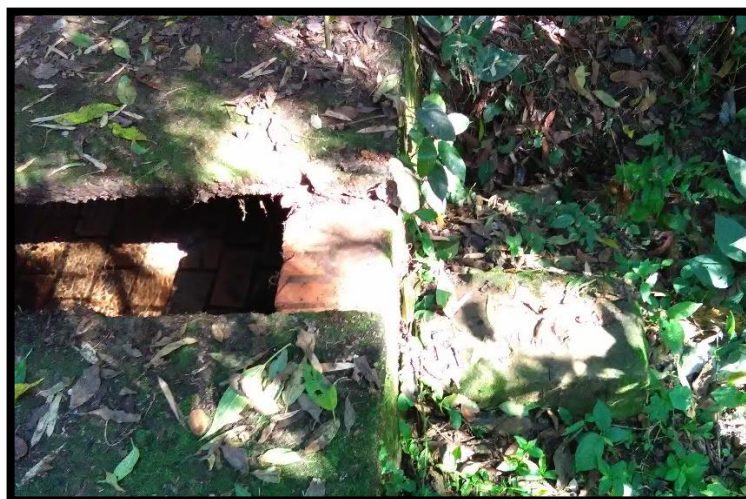
Imagem 4: Mina – Sede

- Mina - inexistência de sinalização identificadora;
- Poço II – inexistência de sinalização identificadora;
- Poço III – inexistência de sinalização identificadora;
- Poço IV - inexistência de sinalização identificadora;
- Poço V - inexistência de sinalização identificadora;
- Poço VII - inexistência de sinalização identificadora;
- Poço VIII - inexistência de sinalização identificadora;
- Poço IX - inexistência de sinalização identificadora.

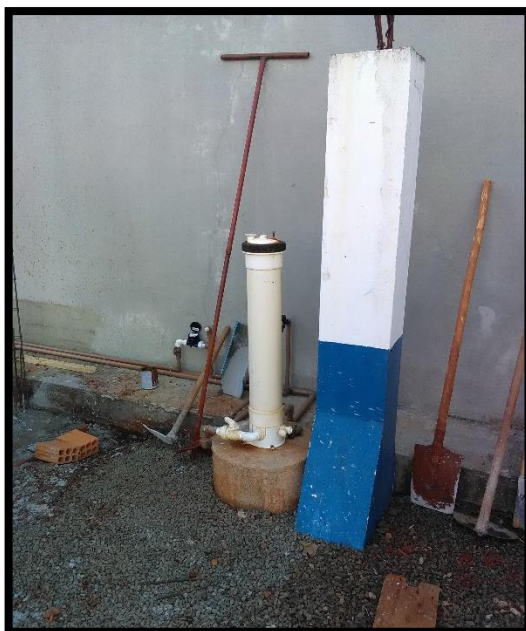
Imagem 13: Sede - Clorador

- As estações de tratamento simplificado apresentam dosadores obsoletos e tecnologias ultrapassadas, alguns em estado ruim de conservação;
- Sede – Clorador não isolado adequadamente; bomba dosadora de flúor deteriorada (oxidada);
- Distrito São João do Pinhal - Relatórios de análises físico-químicas apresentam parâmetro pH fora do padrão de potabilidade da Portaria da Consolidação N° 5 do Ministério da Saúde;
- Vila Nova - Relatórios de análises físico-químicas apresentam parâmetro pH fora do padrão de potabilidade da Portaria da Consolidação N° 5 do Ministério da Saúde.

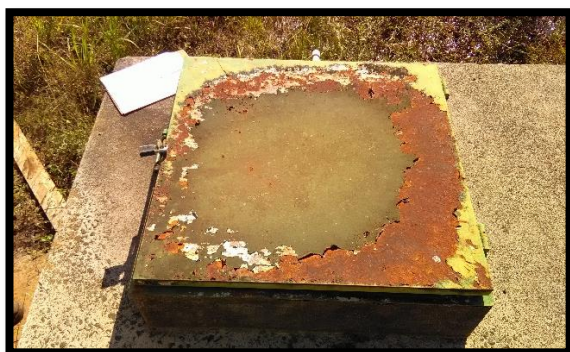
Imagem 24: Reservatório semienterrado – Sede

- Reservatório semienterrado (Sede) – ausência de limpeza há mais de ano; abertura de inspeção inadequada, tampa oxidada;

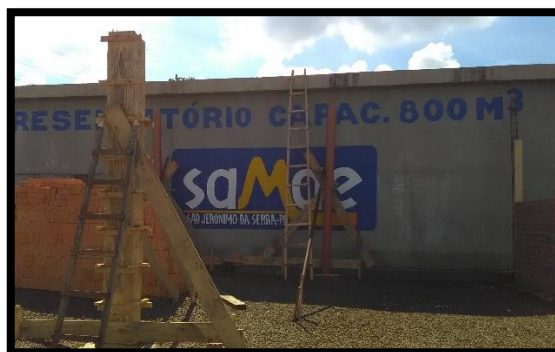
Imagem 25: Reservatório apoiado - Sede

- Reservatório apoiado (Sede) – ausência de limpeza há mais de ano; inexistência de escada fixa; laje de cobertura sem guarda-corpo nas bordas; macromedidores protegidos inadequadamente;

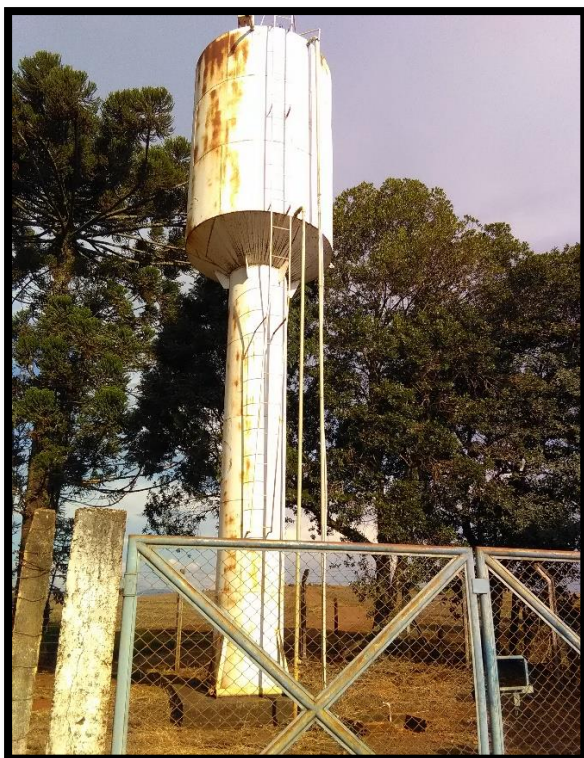
Imagem 26: Reservatório elevado – Vila Rural

- Reservatório elevado (Vila rural) – inexistência de sinalização identificadora; escada sem gaiola de proteção; topo sem guarda-corpo nas bordas; ausência de limpeza há mais de ano; macromedidor protegido inadequadamente; oxidação excessiva do reservatório;

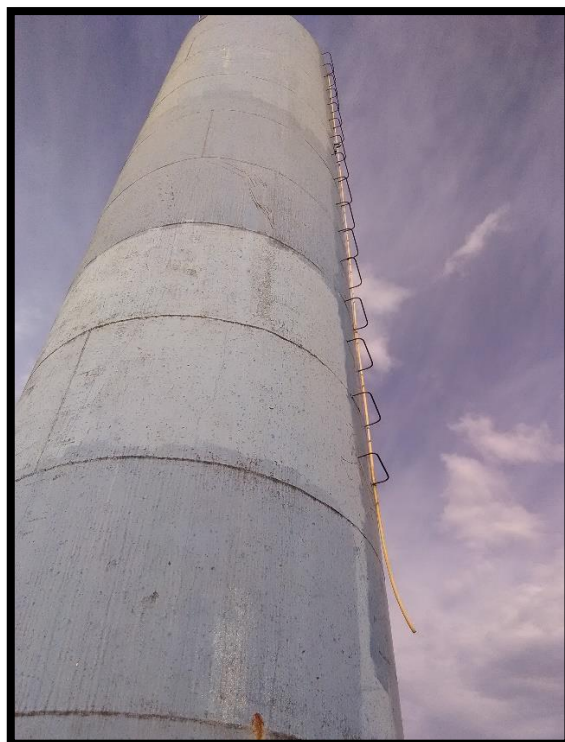
Imagem 27: Reservatório apoiado – distrito São João do Pinhal

- Reservatório apoiado (distrito São João do Pinhal) – isolamento inadequado do perímetro; inexistência de sinalização identificadora; escada sem gaiola de proteção; topo sem guarda-corpo nas bordas; ausência de limpeza há mais de ano; vazamento no fundo próximo ao piso; inexistência de macromedidor;

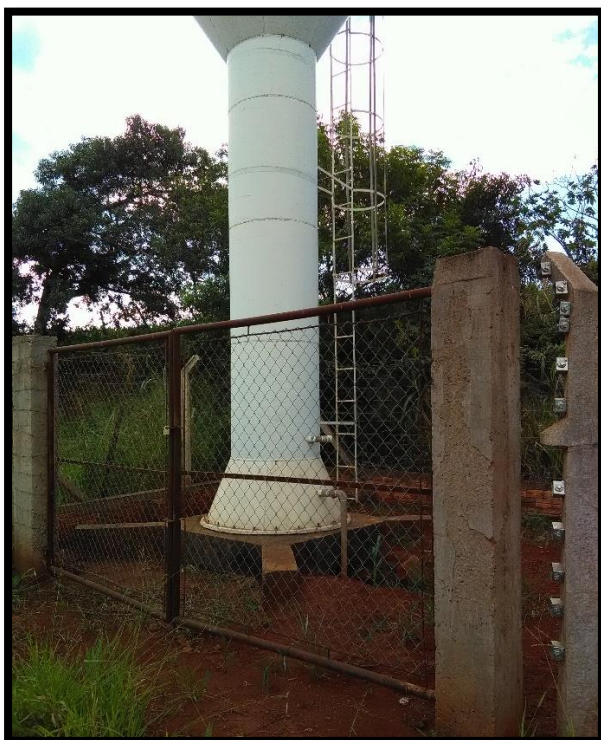
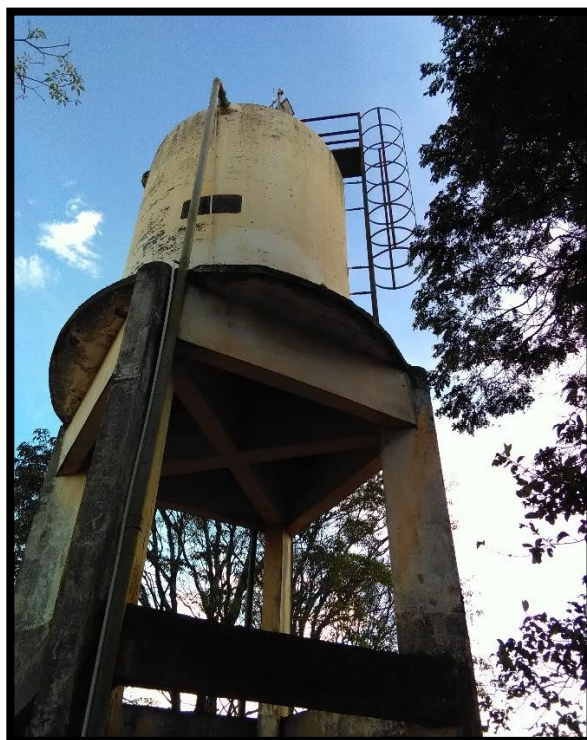
- Reservatório elevado (Vila Nova) – inexistência de sinalização identificadora; topo sem guarda-corpo nas bordas; ausência de limpeza há mais de ano; macromedidor protegido inadequadamente; oxidação excessiva do reservatório;

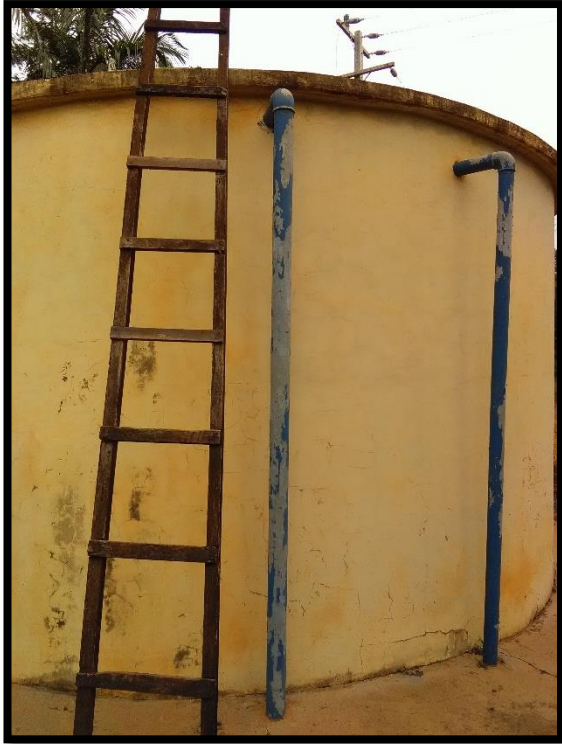
Imagem 30: Reservatório apoiado – Poço Terra Nova

- Reservatório apoiado (Poço Terra Nova) – inexistência de sinalização identificadora; topo sem guarda-corpo nas bordas; ausência de limpeza há mais de ano; extravasor inadequado, deságue de difícil visualização;

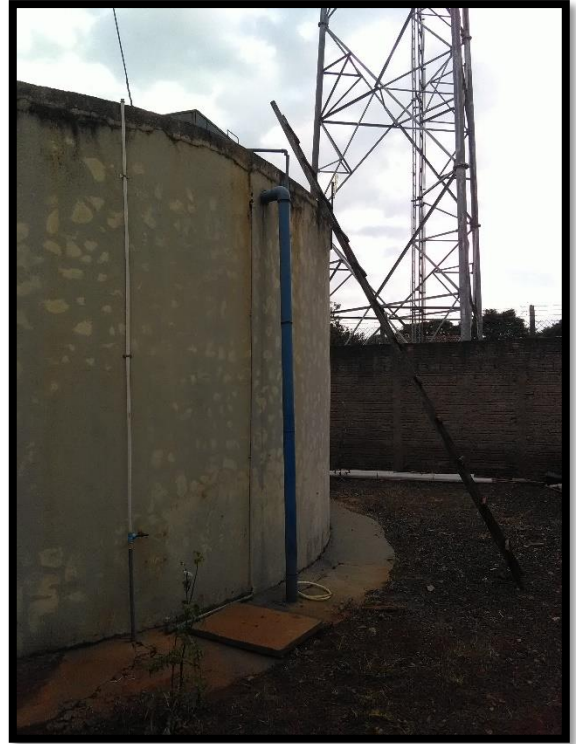
Imagem 31: Reservatório apoiado – Terra Nova

- Reservatório apoiado (Terra Nova) – inexistência de sinalização identificadora; topo sem guarda-corpo nas bordas; ausência de limpeza há mais de ano; macromedidor inoperante e protegido inadequadamente; tampa da abertura de inspeção oxidada;

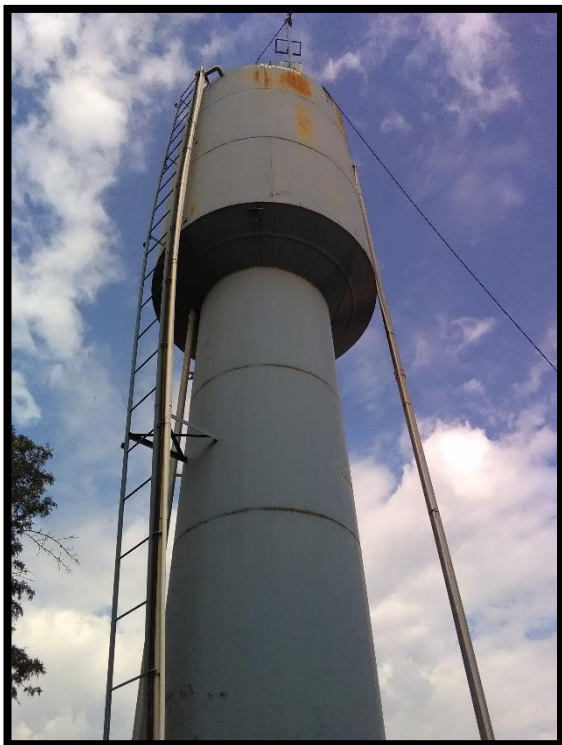
Imagem 32: Reservatório elevado – Terra Nova

- Reservatório elevado (Terra Nova) – inexistência de sinalização identificadora; escada sem gaiola de proteção; topo sem guarda-corpo nas bordas; ausência de limpeza há mais de ano; macromedidor inadequadamente protegido; oxidação excessiva do reservatório;

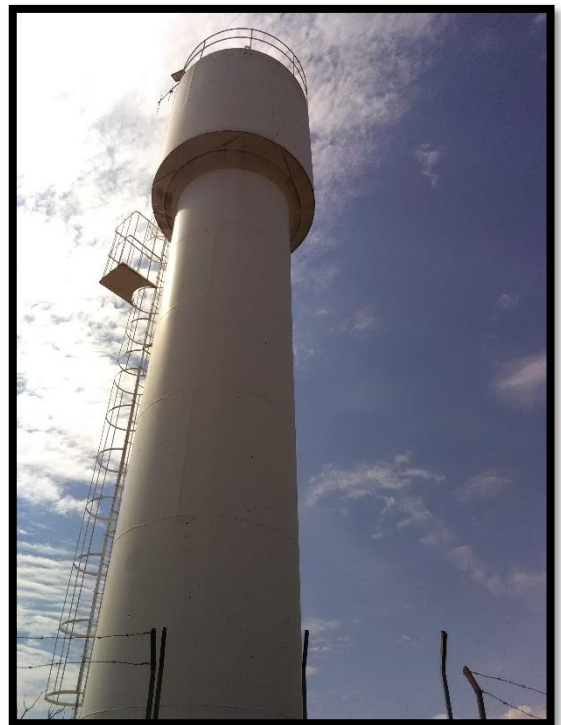
Imagem 33: Reservatório elevado – Bairro Caratua

- Reservatório elevado (Bairro Caratuva) – inexistência de sinalização identificadora; ausência de limpeza há mais de ano;

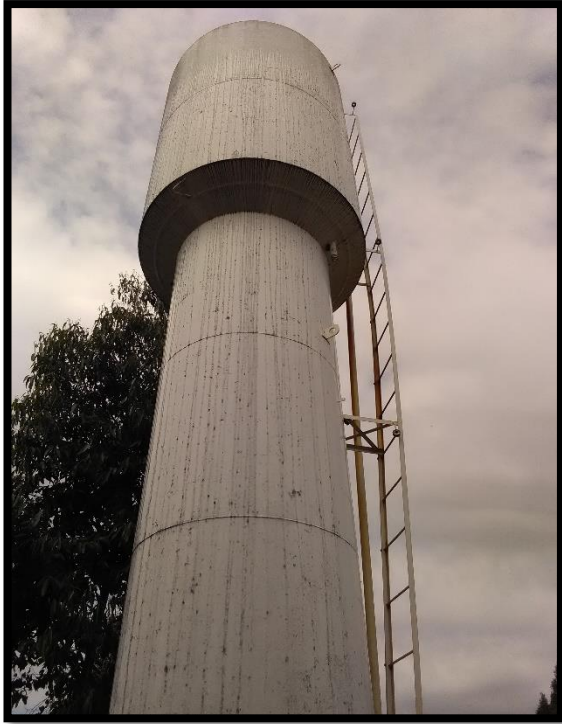
Imagem 34: Reservatório elevado –
Assentamento Paulo Freire 1

- Reservatório elevado (Assentamento Paulo Freire 1) – inexistência de sinalização identificadora; escada sem gaiola de proteção; topo sem guarda-corpo nas bordas; tampa da abertura de inspeção oxidada; ausência de registro de limpeza; macromedidor inadequadamente protegido;

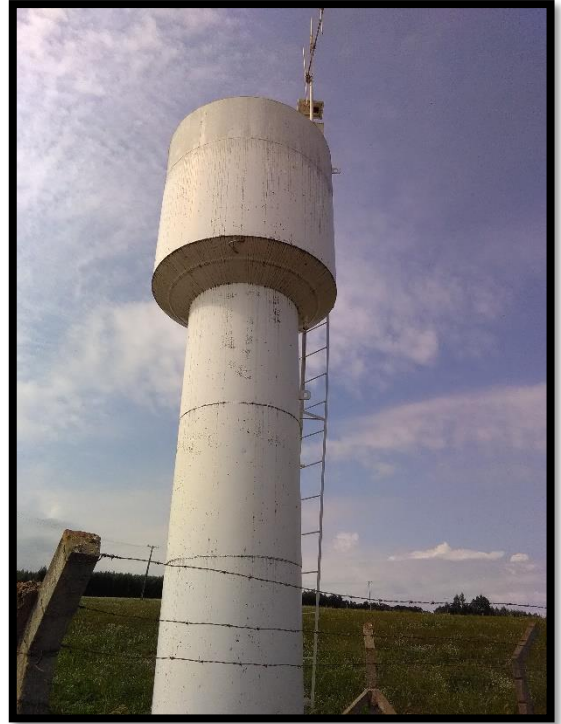
Imagem 35: Reservatório elevado –
Assentamento Paulo Freire 2

- Reservatório elevado (Assentamento Paulo Freire 2) – inexistência de sinalização identificadora; escada sem gaiola de proteção; topo sem guarda-corpo nas bordas; ausência de registro de limpeza.

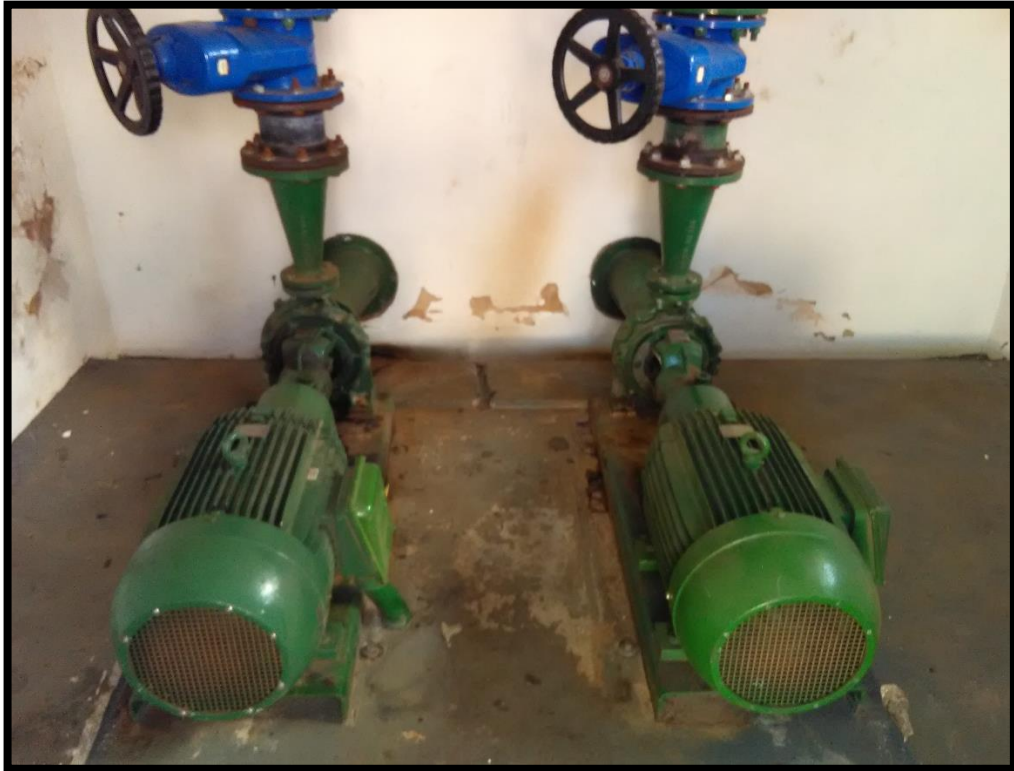
Imagem 36: Conjunto motobombas – Sede

- Estação elevatória da Sede - inexistência de sinalização identificadora; revestimento interno e externo da casa de máquinas necessitando manutenção;
- Estação elevatória do reservatório semienterrado - inexistência de sinalização identificadora;
- Estação elevatória do distrito Terra Nova - inexistência de sinalização identificadora; revestimento externo da casa de máquinas necessitando manutenção; válvula de retenção horizontal instalada na vertical.
