**RELATÓRIO TÉCNICO DE FISCALIZAÇÃO DO SAMAE - SERVIÇO  
AUTÔNOMO DE ÁGUA E ESGOTO - DO MUNICÍPIO DE TERRA RICA**

Para tanto, no dia 17 de abril de 2019, realizou-se vistoria no Sistema de Abastecimento de Água, no Sistema de Esgoto e na área comercial do SAMAE de Terra Rica, incluindo unidades de captações, estações elevatórias, estações de tratamento, reservatórios e laboratório.

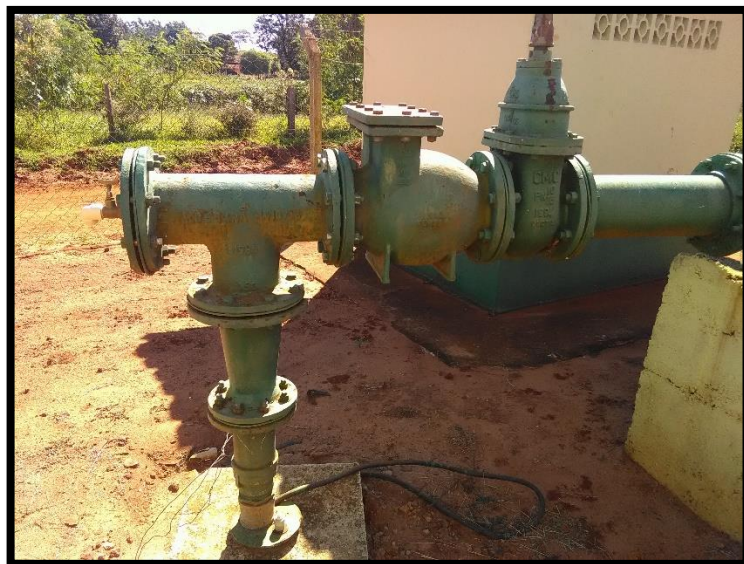
Imagem 5: Poço 01 – instalação hidráulica

- Poço 01 – ausência de tubo de proteção saliente 50 cm da laje de proteção;
- Poço 02 – ausência de tubo de proteção saliente 50 cm da laje de proteção; isolamento inadequado do perímetro;
- Poço 03 – ausência de tubo de proteção saliente 50 cm da laje de proteção;
- Poço 04 – ausência de tubo de proteção saliente 50 cm da laje de proteção; laje de proteção com declividade inadequada;
- Poço 07 – ausência de tubo de proteção saliente 50 cm da laje de proteção; captação sem outorga de direito de uso;
- Poço 08 – ausência de tubo de proteção saliente 50 cm da laje de proteção; captação sem outorga de direito de uso;
- Poço 09 - captação sem outorga de direito de uso; isolamento inadequado do perímetro; ausência de sinalização identificadora.

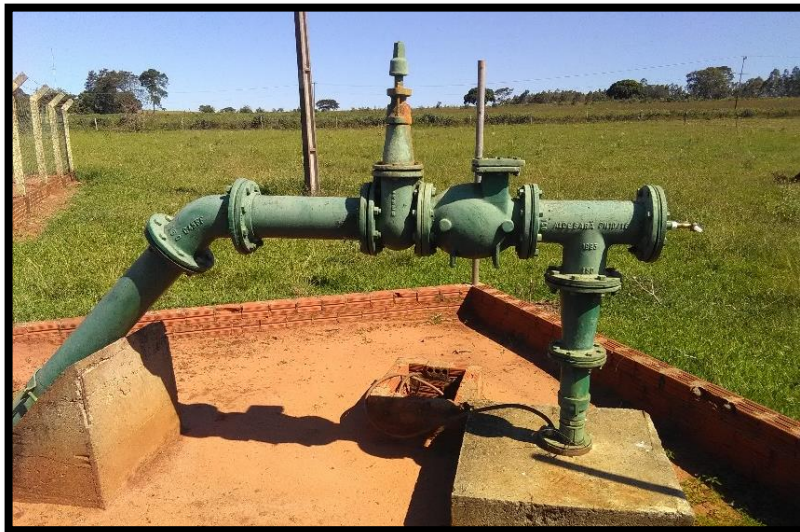
Imagem 7: Poço 02 – instalação hidráulica

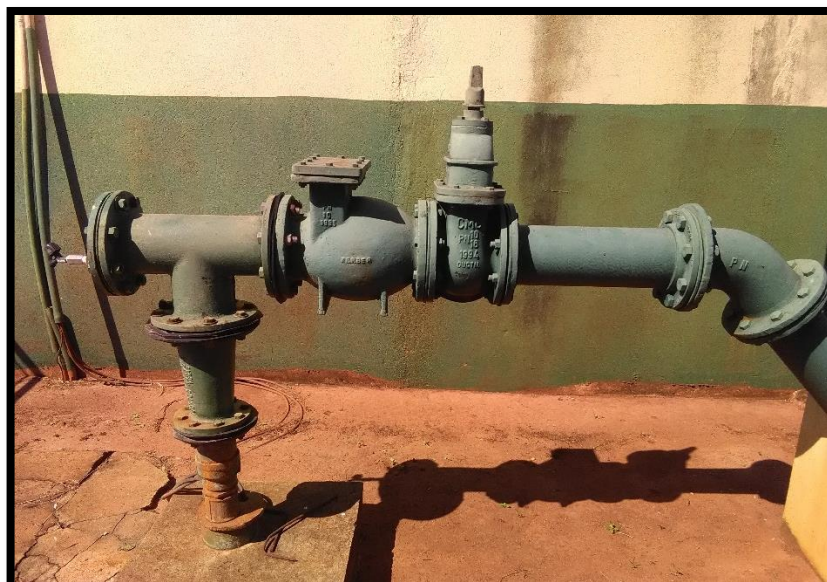
Imagem 8: Poço 03 – Instalação hidráulica

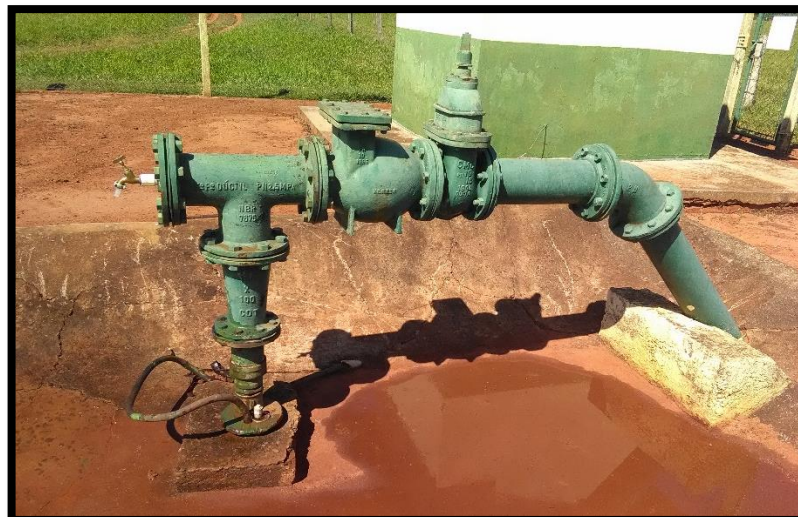
Imagem 11: Poço 04 - instalação hidráulica

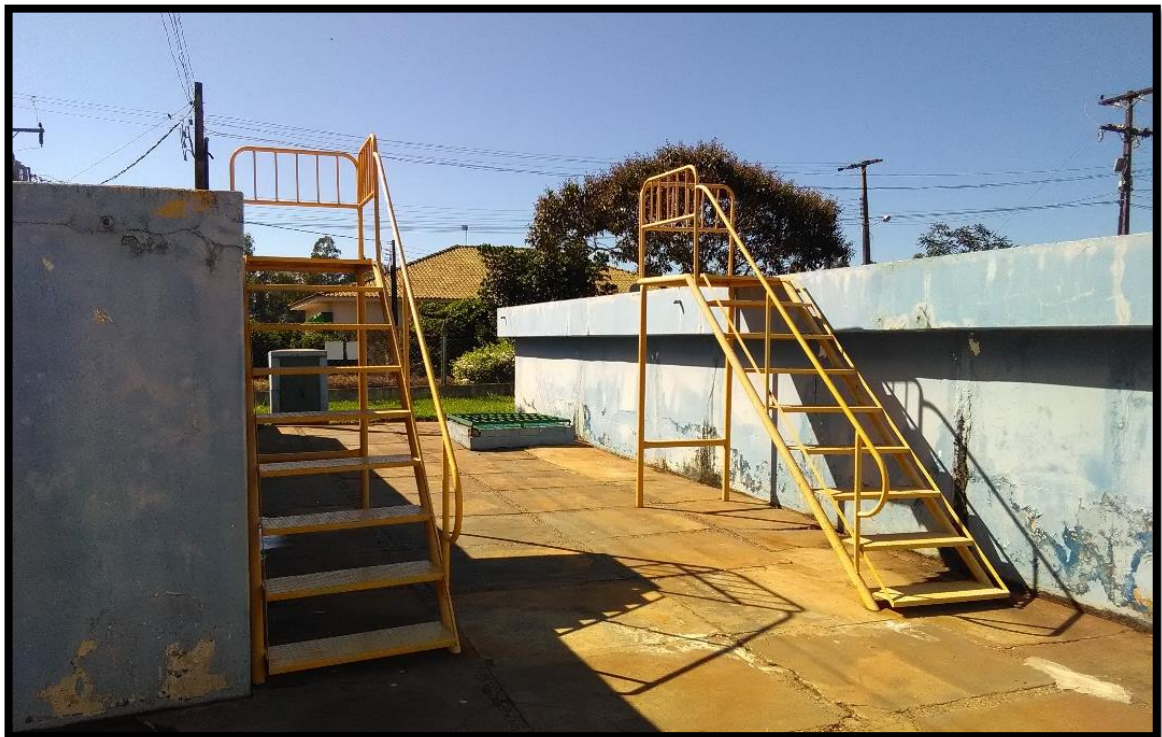
Imagem 20: RSE 01 e RSE 02

- Reservatório semienterrado (RSE 01) – inexistência de macromedidor; laje de cobertura sem guarda-corpo nas bordas; revestimento necessitando manutenção; indício de fim de vida útil de impermeabilização interna;

- Reservatório semienterrado (RSE 02) – laje de cobertura sem guarda-corpo nas bordas; revestimento necessitando manutenção; indício de fim de vida útil de impermeabilização interna;

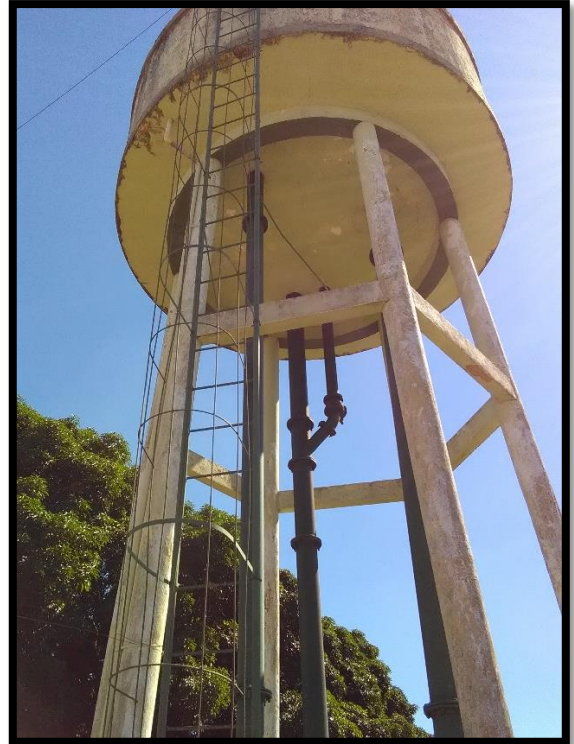
Imagem 22: REL 01

- Reservatório elevado (REL 01) – inexistência de macromedidor; laje de cobertura sem guarda-corpo nas bordas; revestimento necessitando manutenção.

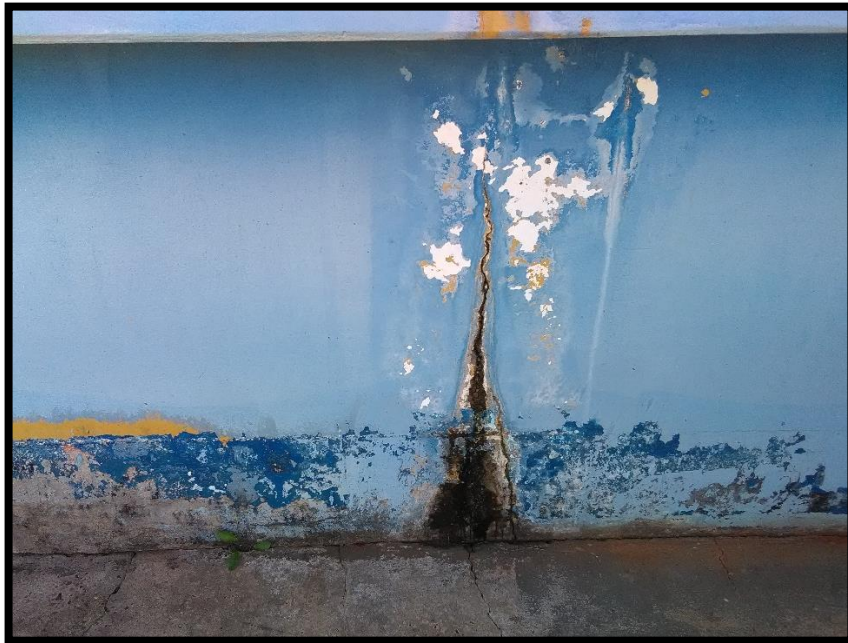
Imagem 23: RSE 02 – indicio de fim de vida útil de impermeabilização interna

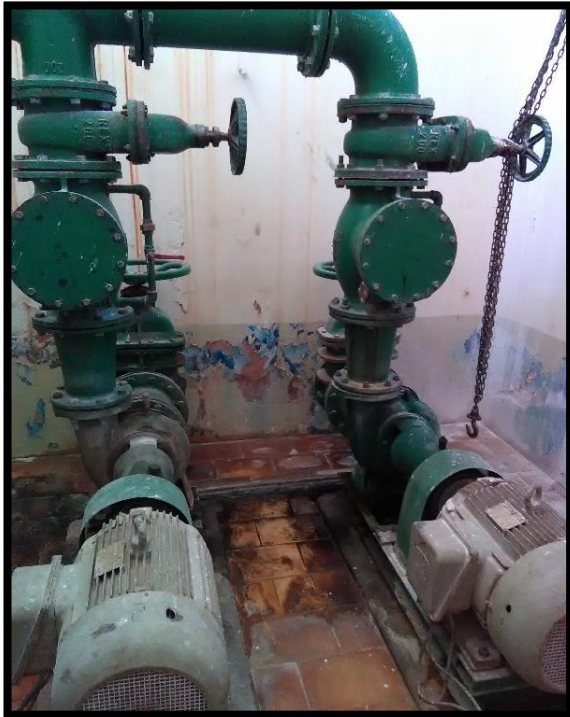
Imagem 25: EAT 01 – Conjunto motobombas

- Estação elevatória de água tratada (EAT 01) – drenagem inadequada do conjunto moto-bombas; casa de máquinas necessitando manutenção no revestimento e pintura;

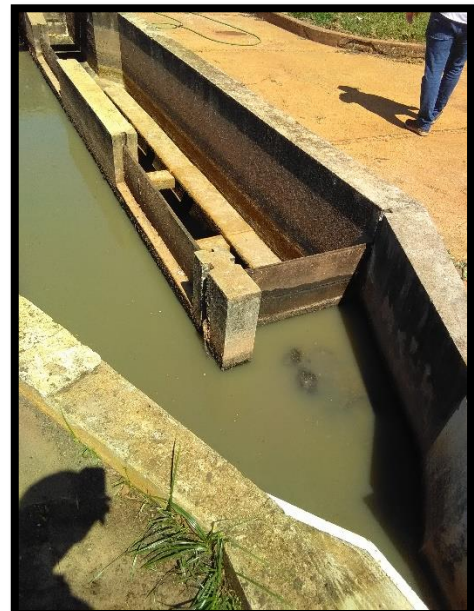
Imagem28: ETE – Caixa de areia

- caixa de areia necessita remoção de material decantado;
- lagoa anaeróbia apresenta excesso de lodo na superfície;
- lagoa facultativa apresenta material sobrenadante excessivo;
- inexistência de medidor de vazão de saída na ETE;
- relatórios recentes de análises de efluentes tratados apresentam parâmetro DQO, DBO e nitrogênio amoniacal acima do valor máximo permitido em outorga e resoluções do CONAMA.

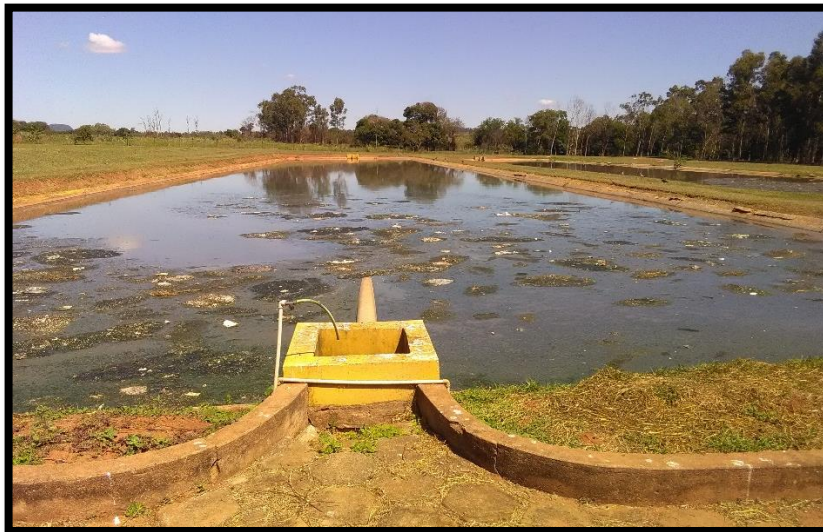
Imagem 30: ETE – Lagoa Anaeróbia

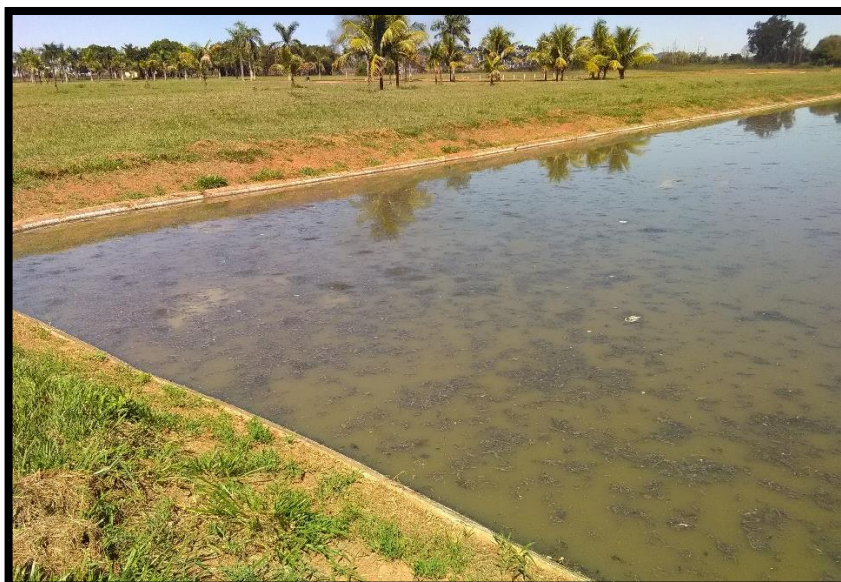
Imagem 31: ETE – Lagoa facultativa
