**RELATÓRIO TÉCNICO DE FISCALIZAÇÃO DO SAMAE - SERVIÇO  
AUTÔNOMO DE ÁGUA E ESGOTO - DO MUNICÍPIO DE ABATIÁ**

Para tanto, no dia 16 de janeiro de 2019, realizou-se vistoria no Sistema de Abastecimento de Água, no Sistema de Esgoto e na área comercial do SAMAE de Abatiá, incluindo todas as unidades de captações, estações elevatórias, estações de tratamento e redes.

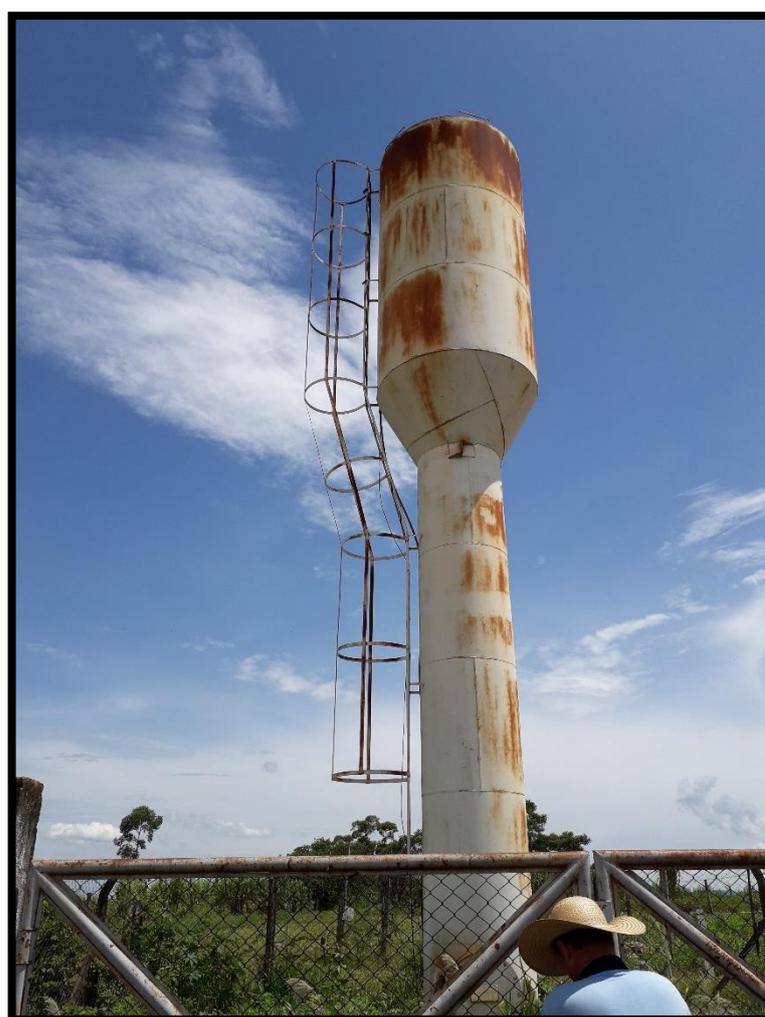
Imagem 14: Reservatório elevado

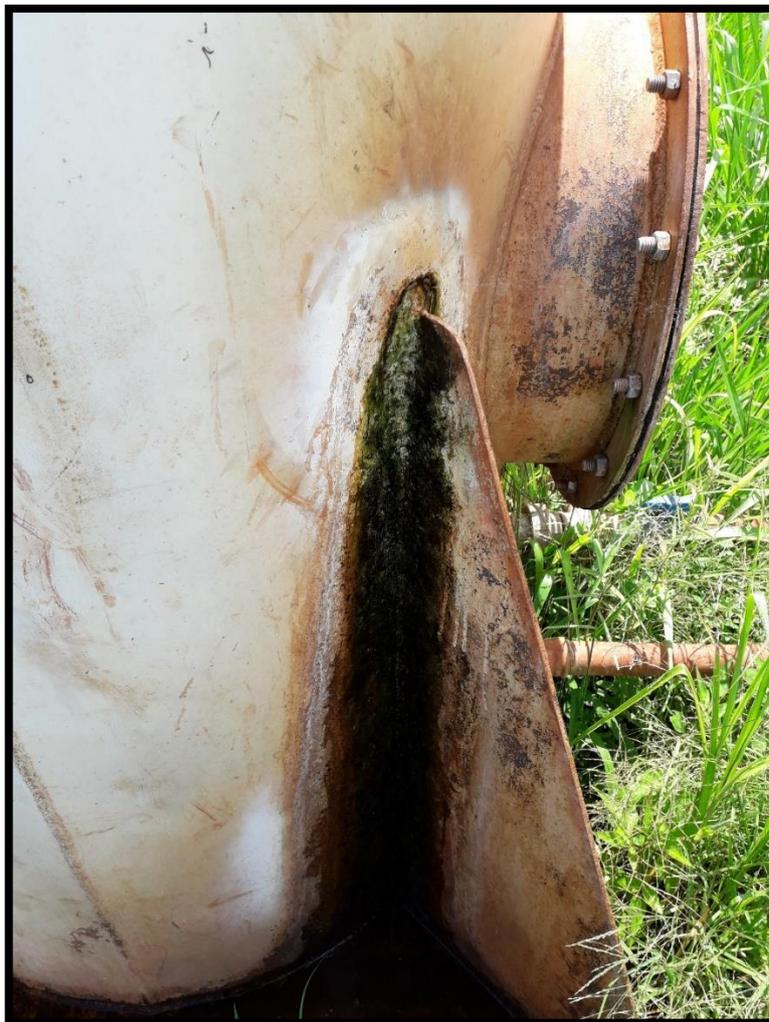
- Os reservatórios possuem área sinalizada e isolada;
- É realizada a limpeza do local regularmente;
- Há macromedição na entrada do reservatório enterrado de 300m<sup>3</sup>;
- As instalações elétricas são adequadas e estão em bom estado de conservação;
- Os Reservatórios possuem acessos aos interiores fechados com cadeados;
- O reservatório apoiado de 100m<sup>3</sup> precisa de melhoramento na escada de acesso (gaiola de proteção) e guarda corpo nas bordas da laje. Também apresenta desgaste na pintura e eflorescências na parte inferior, é necessária pintura e tratamento das eflorescências;
- O reservatório elevado de 30m<sup>3</sup> possui um pequeno vazamento e oxidação, é necessária manutenção e pintura.

Imagem 15: Vazamento no reservatório elevado

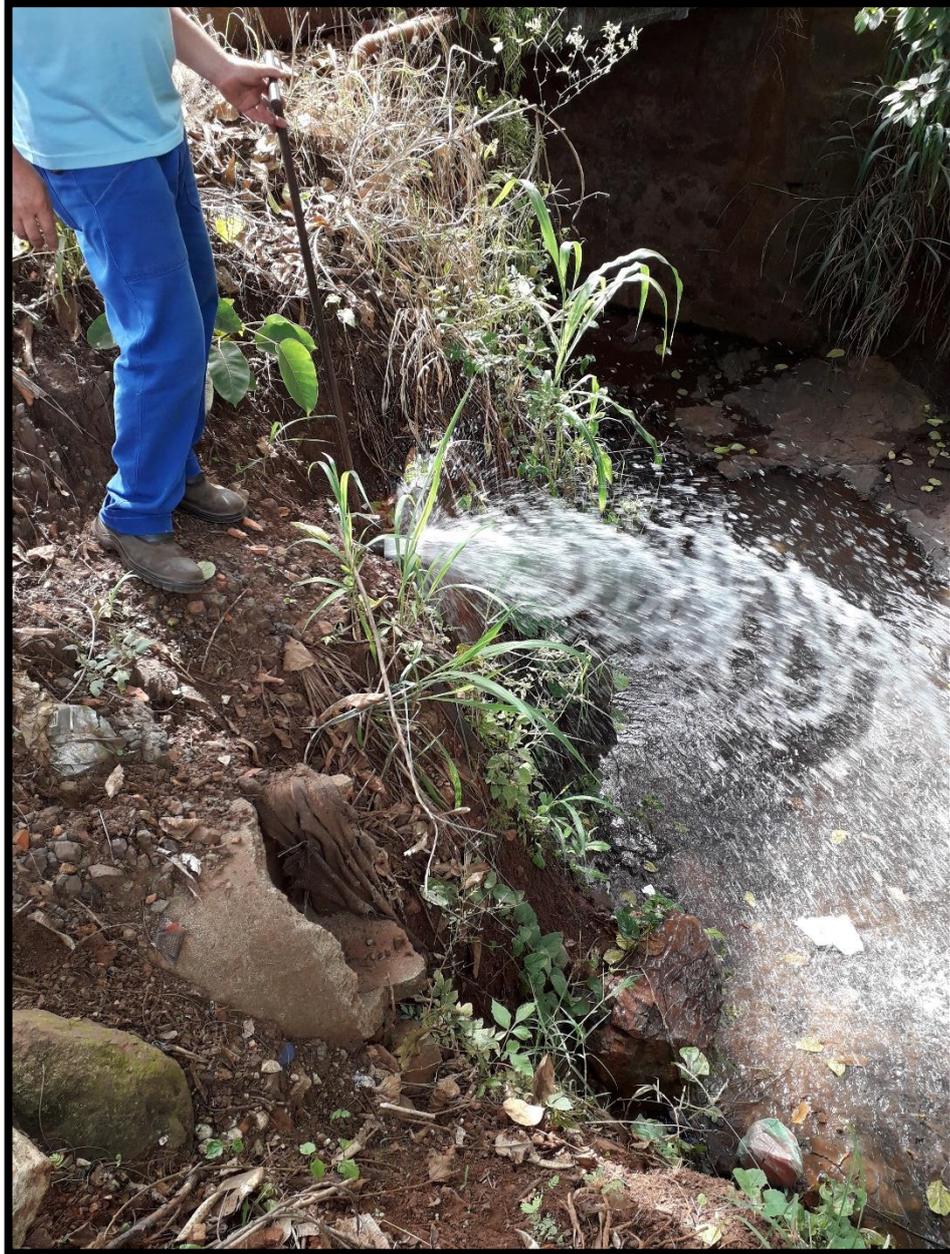
A rede de distribuição possui válvulas de descarga para esvaziamento e limpeza nas pontas das redes. Foram visitadas e abertas 2 válvulas de descarga durante a fiscalização, que se encontram em boas condições de funcionamento.

Imagem 21: Válvula de descarga aberta

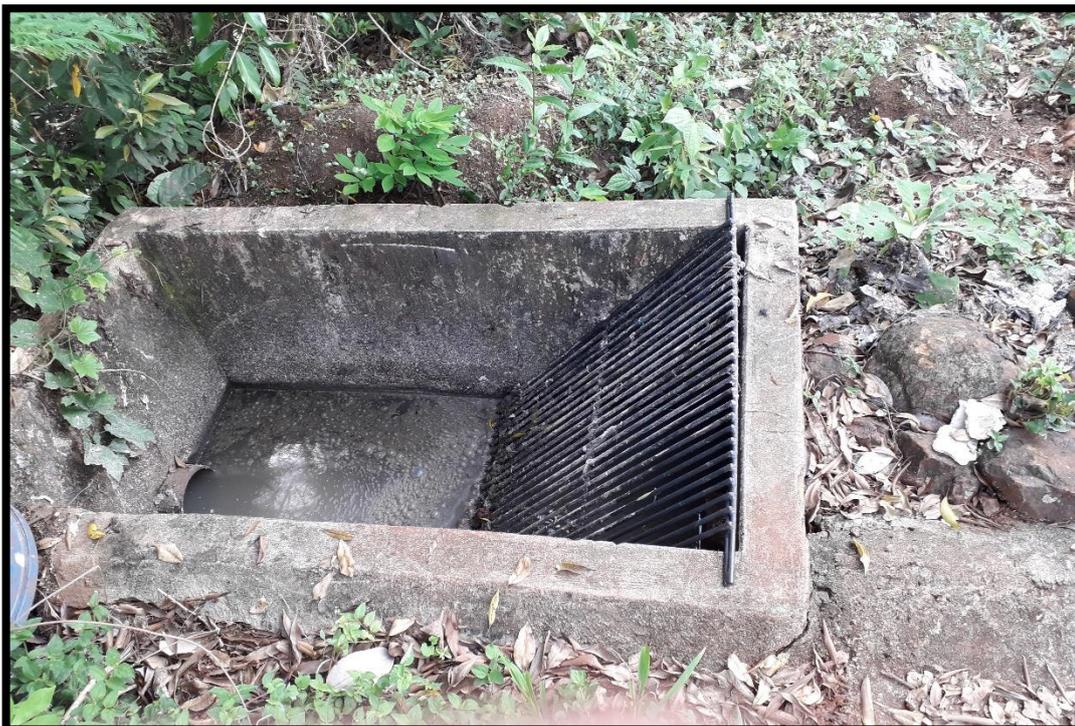
- A ETE possui área sinalizada e isolada;
- O gradeamento (constituído de 3 grades) tem limpeza diária, e material retido destinado para o aterro sanitário;

Imagem 23: Grade 1 da ETE

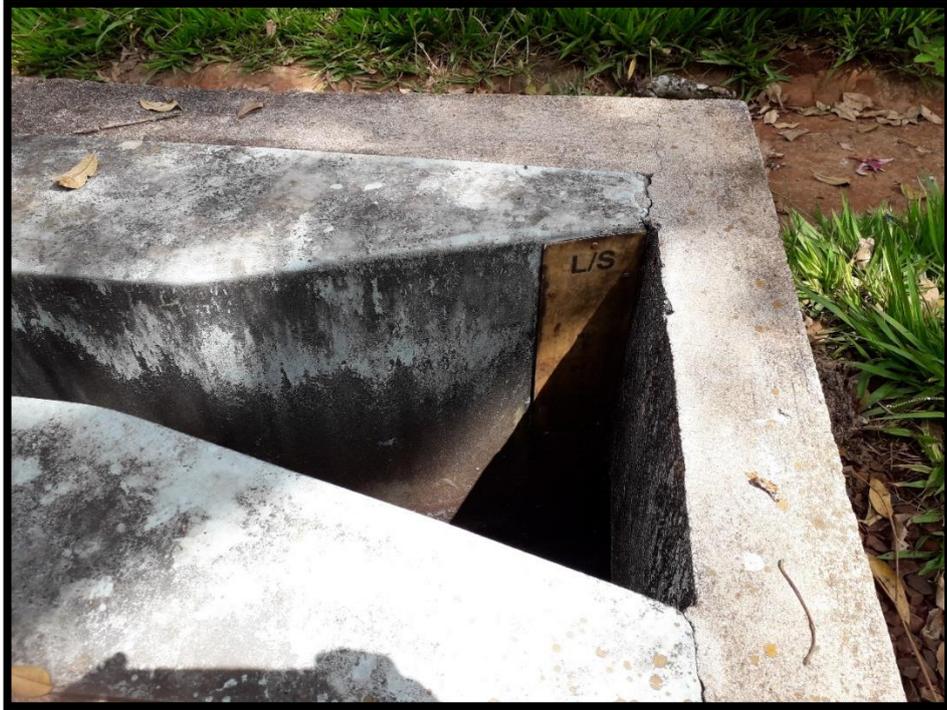
- A caixa de areia (constituída de 1 calha) tem limpeza mensal, e material retido destinado para o aterro sanitário;
- O medidor de vazão (calha parshal) possui régua fixa na lateral, entretanto está encoberta de sujeira, a leitura de vazão está sendo feita com balde. Recomenda-se utilização de régua de nível para medição da vazão;

Imagem 24: Calha parshal com régua ilegível devido a sujeira

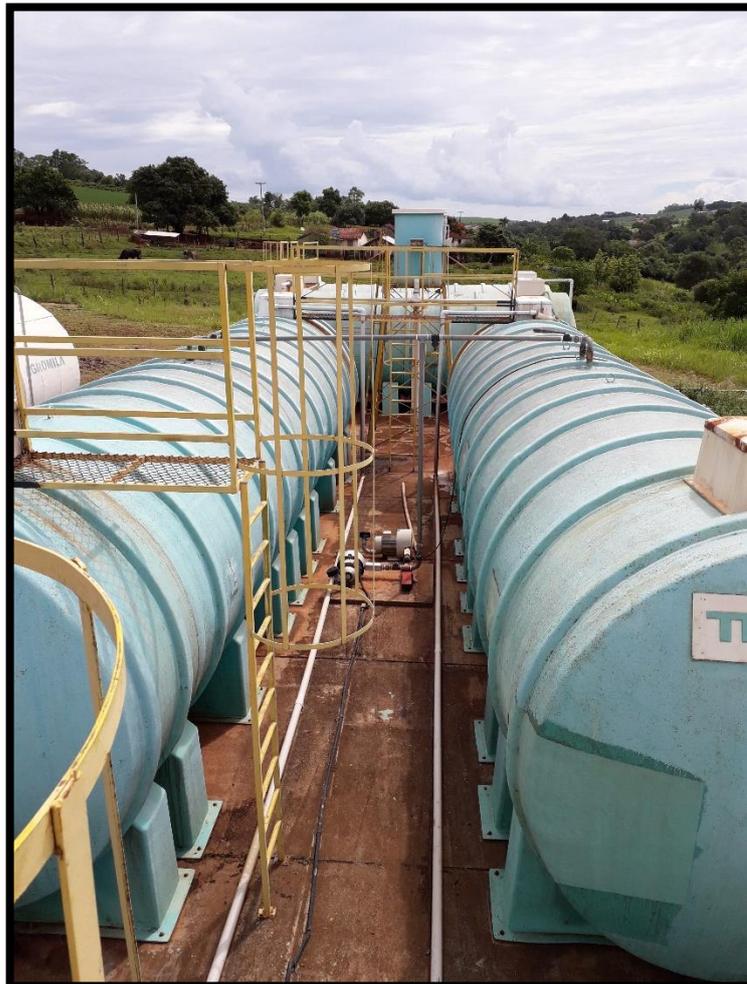
- A estação elevatória de esgoto está em bom estado de conservação, instalação elétricas adequadas e em bom estado de conservação;
- Os tanques reatores possuem sopradores de ar ligados 24h para que os microrganismos aeróbios possam degradar a matéria orgânica;

Imagem 25: Tanques reatores

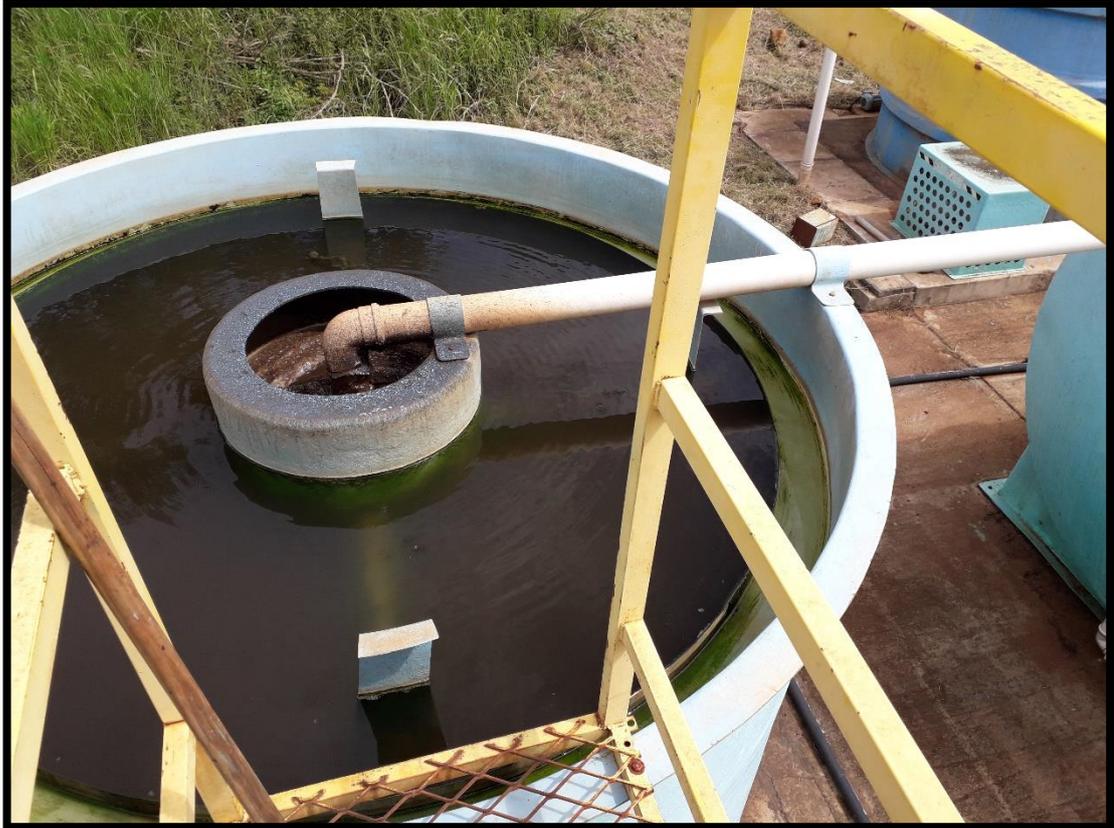
- 1 dos tanques decantadores (instalado posteriormente) apresenta flotação excessiva de lodo e efluente poluído, é necessária manutenção e limpeza;
- As escadas e passadiços da ETE possuem gaiolas e guarda corpos;

Imagem 26: Tanque decantador

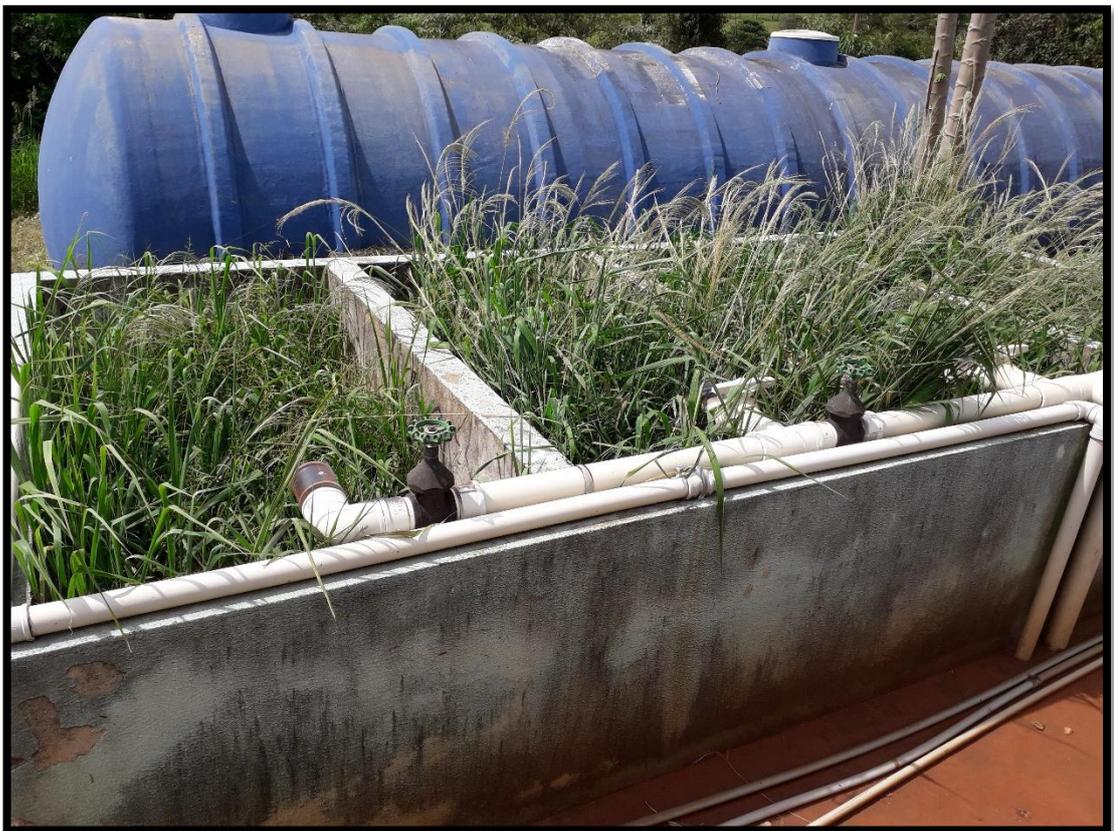
- 1 Quadro de comando da ETE apresenta fios queimados, é necessária manutenção;
- O leito de secagem (constituído de 3 câmaras) apresenta vegetação em excesso.

Imagem 27: Leitos de secagem
