**RELATÓRIO TÉCNICO DE FISCALIZAÇÃO DO SAAE - SERVIÇO
AUTÔNOMO DE ÁGUA E ESGOTO - DO MUNICÍPIO DE SANTA ISABEL
DO IVAÍ**

Para tanto, no dia 03 de abril de 2019, realizou-se vistoria no Sistema de Abastecimento de Água, no Sistema de Esgoto e na área comercial do SAAE de Santa Isabel do Ivaí, incluindo unidades de captações, reservatórios, estações elevatórias, estações de tratamento e laboratório.

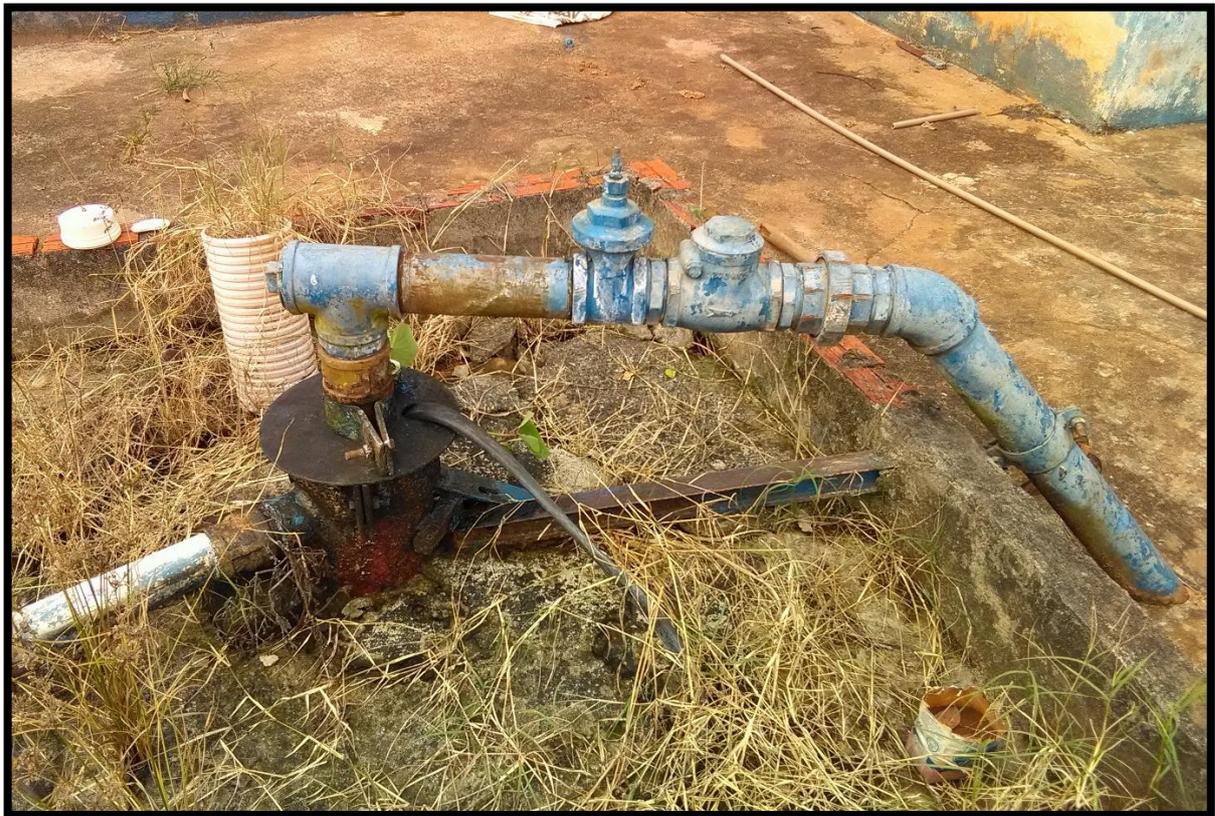
Imagem 7: Poço 01

- Poço 01 - ausência de capina e limpeza no perímetro da unidade; casa do quadro de comando em más condições de conservação, pintura deteriorada;
- Poço 05 e reserva – não possui distância segura entre os poços e potenciais fontes de contaminação (residências com fossas próximas aos poços);
- Poço 06 – captação sem outorga de direito de uso; casa do quadro de comando em más condições de conservação.

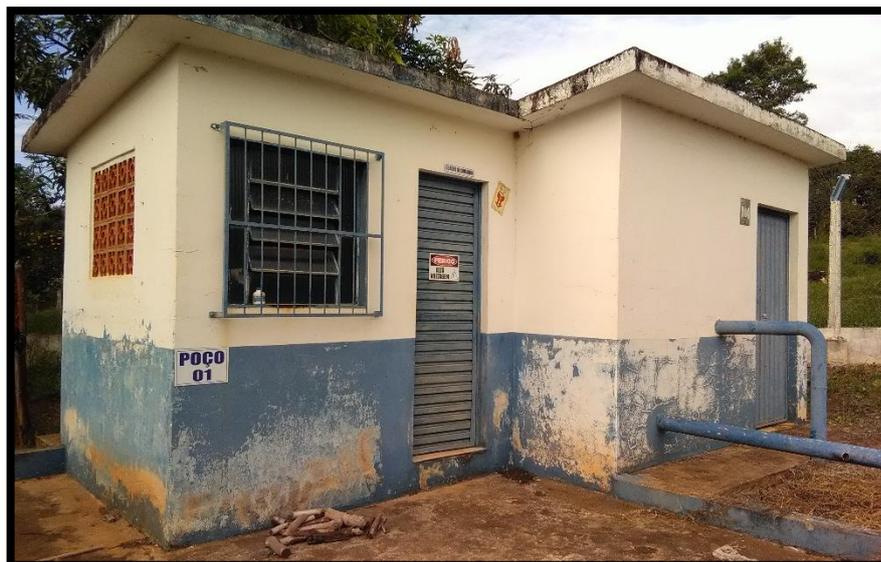
Imagem 08: Poço 01 – casa do quadro de comando

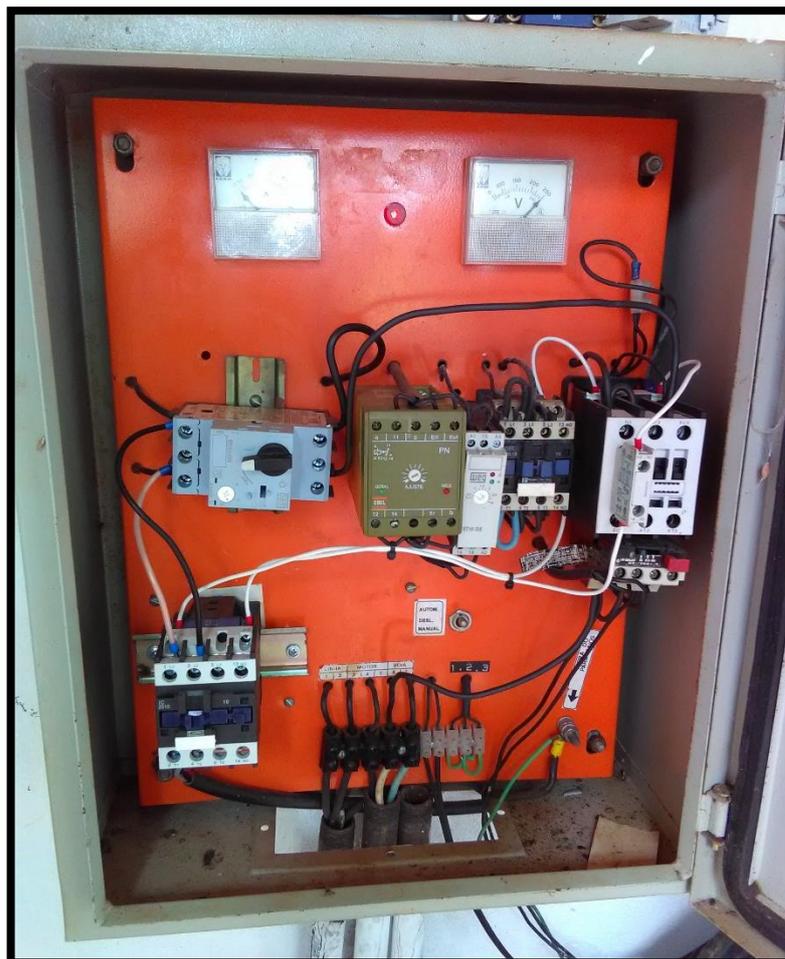
Imagem 20: Poço 06 – quadro de comando

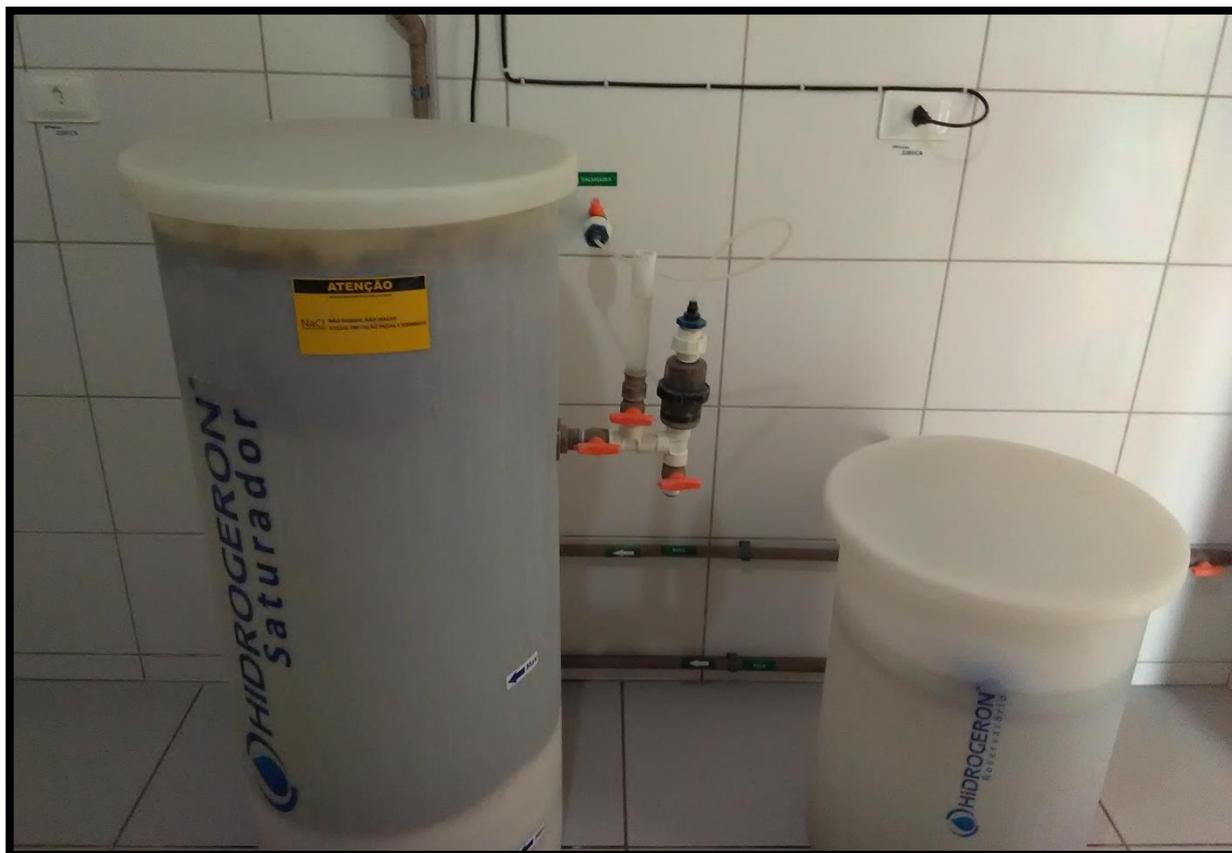
Imagem 21: Estação de tratamento da sede – reservatórios de cloreto de sódio e água

- Estação de tratamento da Sede – o relatório de análise físico-químicas na saída do tratamento, no mês de março, apresentou resultados de PH fora do padrão de potabilidade da Portaria da Consolidação nº5/2017 do Ministério da saúde;

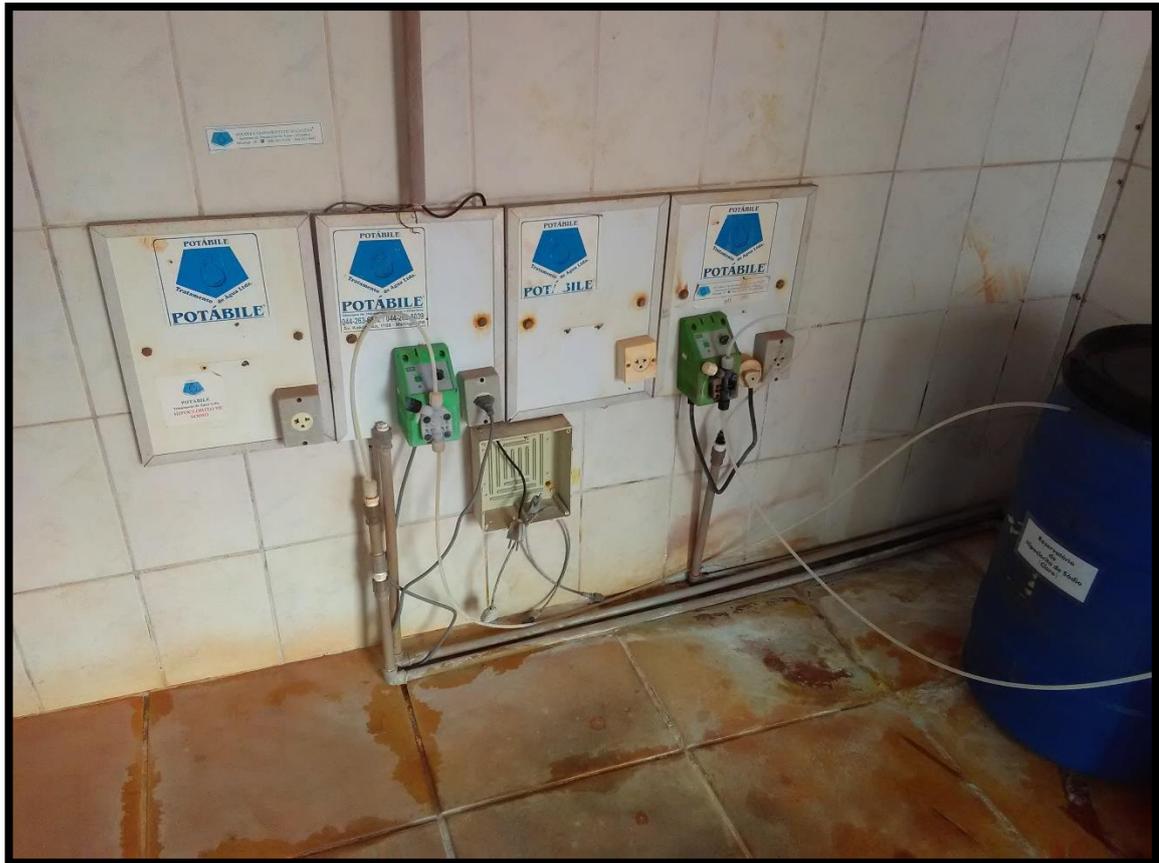
Imagem 24: Estação de tratamento do Distrito São José do Ivaí – Bombas dosadoras e reservatórios

- Estação de tratamento do Distrito São José do Ivaí – o relatório de análise físico-químicas na saída do tratamento, no mês de março, apresentou resultados de PH fora do padrão de potabilidade da Portaria da Consolidação nº5/2017 do Ministério da saúde.

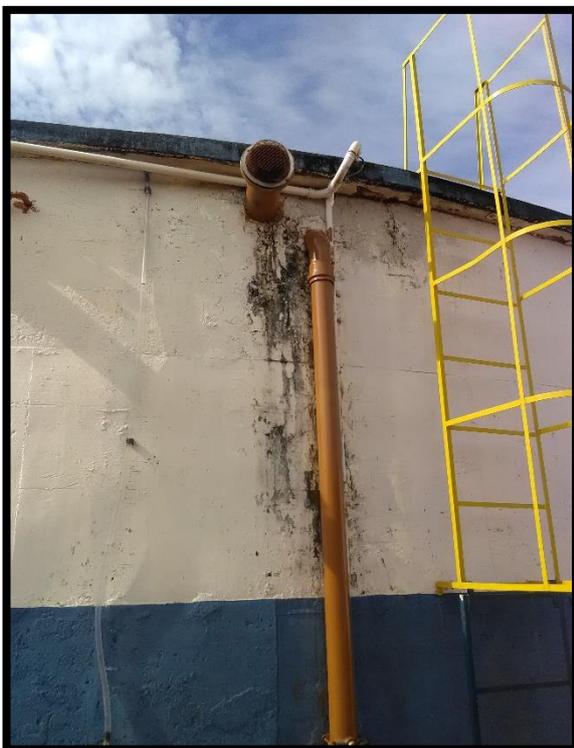
Imagem 29: Reservatório apoiado – sistema sede

- Reservatório apoiado do Sistema Sede – abertura de inspeção sem cadeado; ausência de limpeza há mais de ano; inexistência de macromedidor; não há guarda corpo próximo a abertura de inspeção.

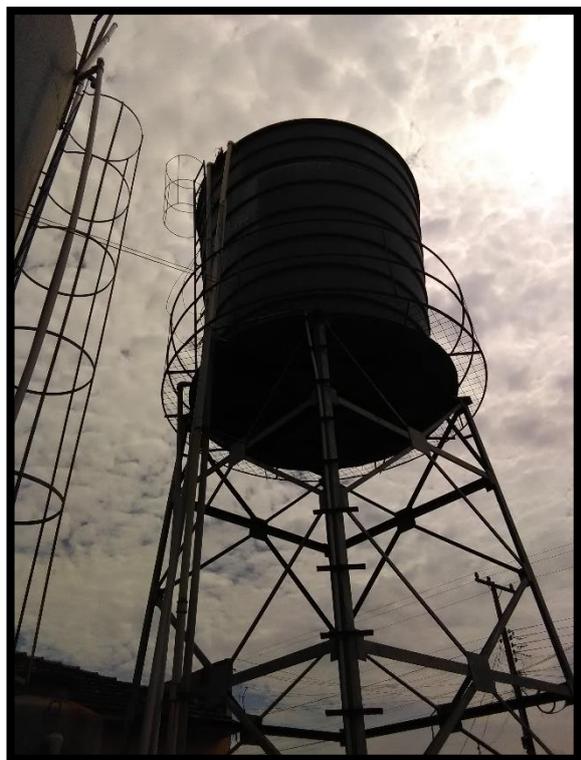
Imagem 35: Reservatório elevado – Distrito

- Reservatório elevado do Distrito São José do Ivaí – ausência de limpeza há mais de ano; inexistência de macromedidor.

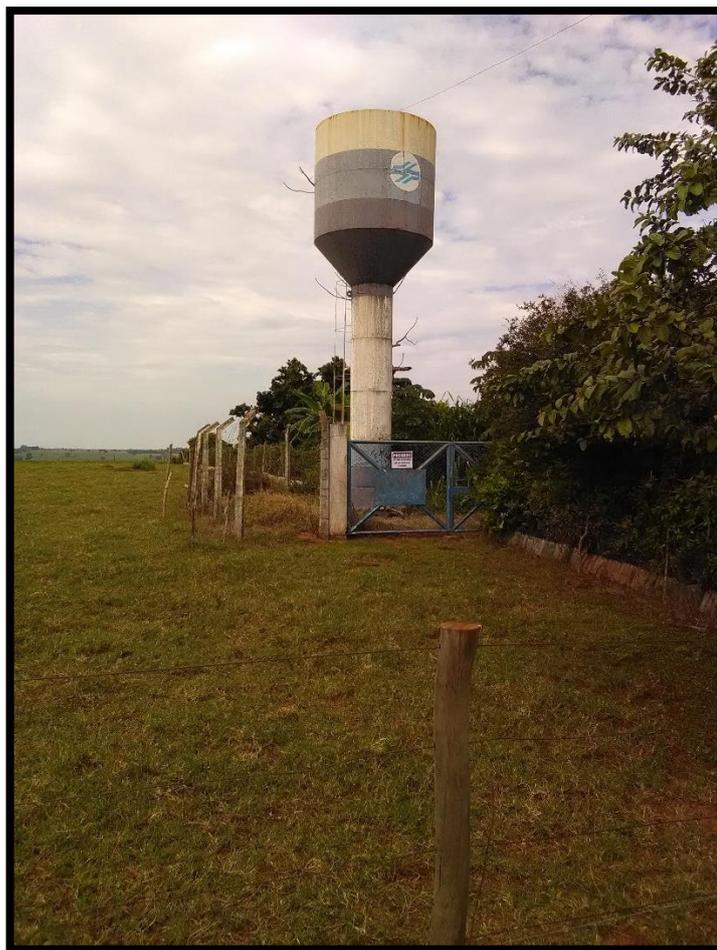
Imagem 37: Reservatório elevado – Vila rural

- Reservatório elevado da Vila rural – não há acesso adequado ao reservatório (para acessar o reservatório é preciso passar por propriedade particular cercada); ausência de limpeza há mais de ano.

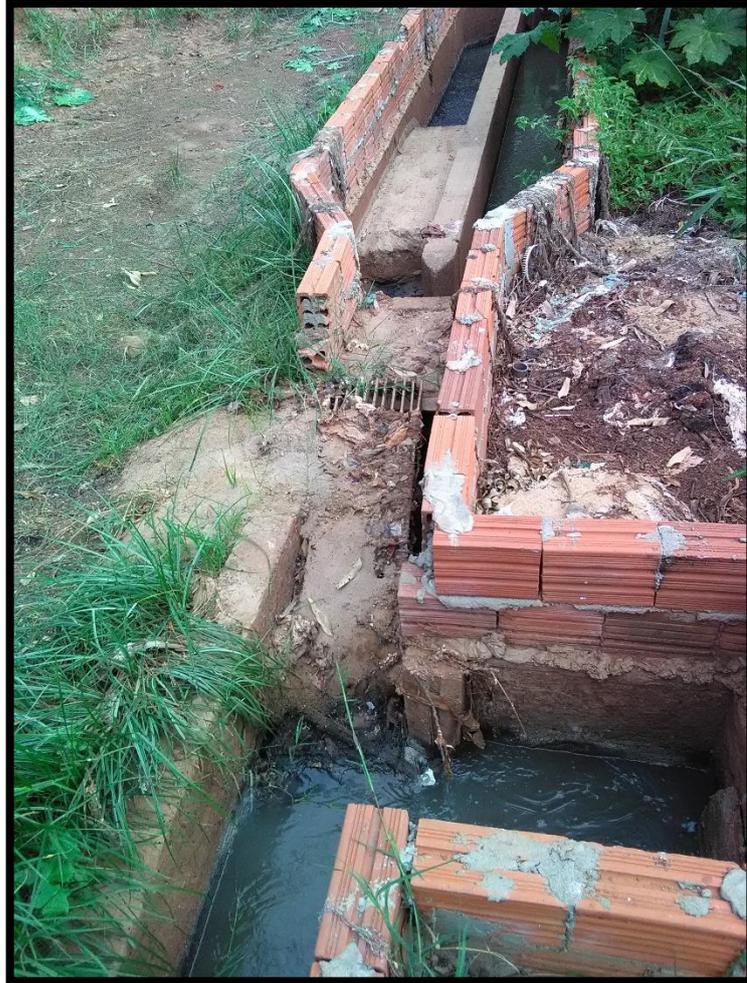
Imagem 41: ETE – Gradeamento e caixa de areia

- Ausência de capina e limpeza no perímetro da unidade;
- Gradeamento apresenta acúmulo de material retido e ausência de limpeza;
- Caixa de areia com acúmulo de material decantado;
- Dispositivo de saída da segunda lagoa facultativa está inadequado, não afogado, permitindo fluxo de sobrenadantes;
- Inexistência de medidor de vazão de saída;
- Relatórios recentes de análise de efluentes tratados apresentam parâmetro DQO, DBO e nitrogênio amoniacal acima do valor máximo permitido em licença do IAP (licença com validade vencida) e resoluções do CONAMA.

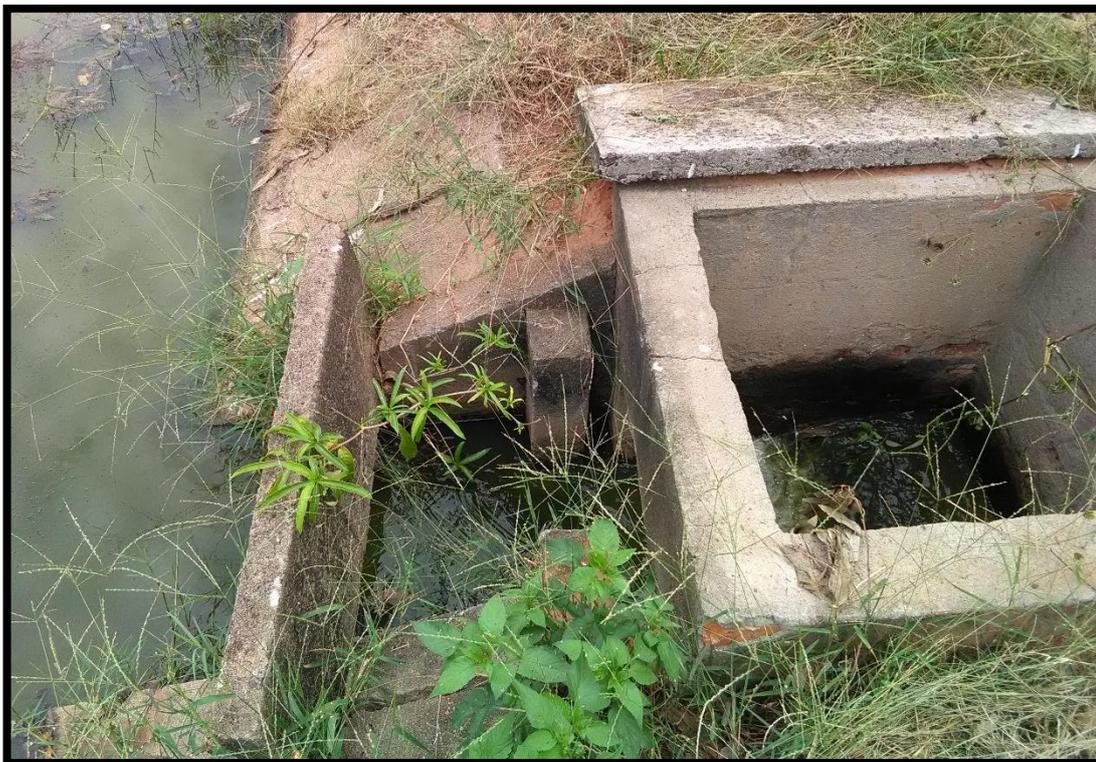
Imagem 46: ETE – dispositivo de saída da segunda lagoa facultativa
