**RELATÓRIO TÉCNICO DE
FISCALIZAÇÃO 08/2022
SAMAE - JUSSARA**

**Serviço Autônomo Municipal de Água de Esgoto - SAMAE
Jussara**

MAIO/2022

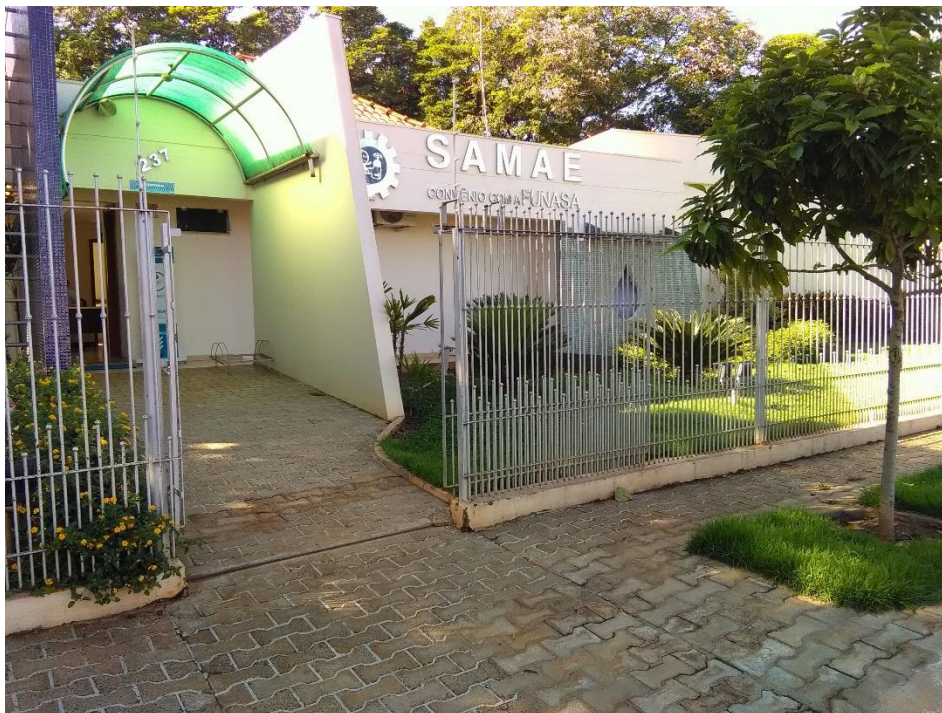
Foto 1: Fachada SAMAE de Jussara

- Resultados das análises não foram publicadas no site (Foto 03);
- Na fachada não possui horário de funcionamento para atendimento ao público e número de telefone em caso de emergências.

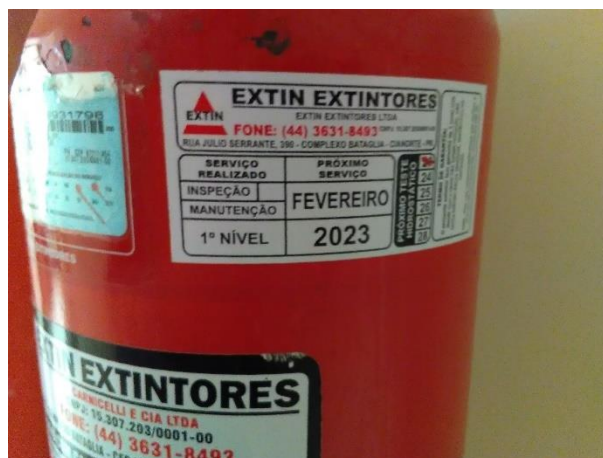
Foto 13 – Extintor no pátio de manutenção

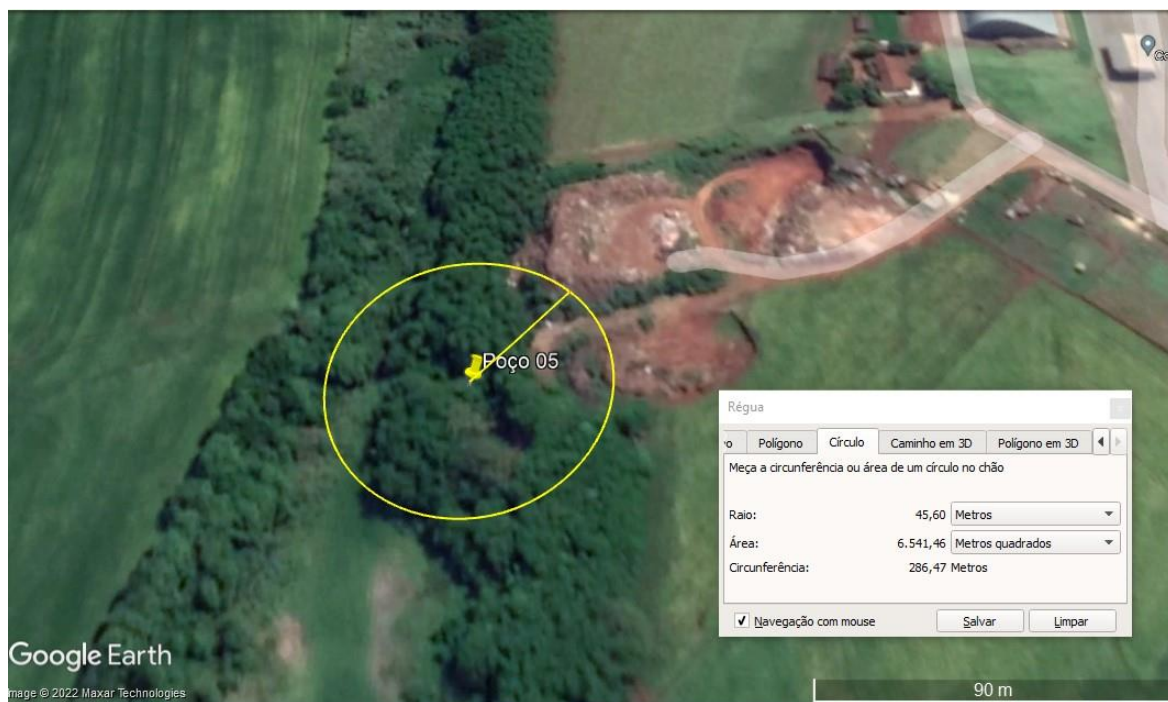
Figura 03- Distância do poço 05 ao bota fora

- Falta de extintor nas casas de comando (NPT 021/2014 item 5.2.1.11);
- Não atendimento a itens da NR 10: item 10.2.3 “inexistência de esquema unifilar atualizado das instalações elétricas com as especificações do sistema de aterramento”; item 6.4 da ABNT 5419/2001 “ a documentação técnica deve ser mantida no local, ou em poder dos responsáveis pela manutenção do SPDA”.
- Falta de registro das manutenções realizadas no quadro e demais itens pertencentes ao sistema elétrico (NBR 5419/2001);
- Falta de Relatório Operacional;
- Falta de registro de limpeza e desinfecções periódicas (Portaria 888/2021);
- Falta dos registros das manutenções (NBR 15575/2021);
- Distância do poço 05 de 45,60 m ao bota-fora, sendo esta uma futura fonte de contaminação para a captação.

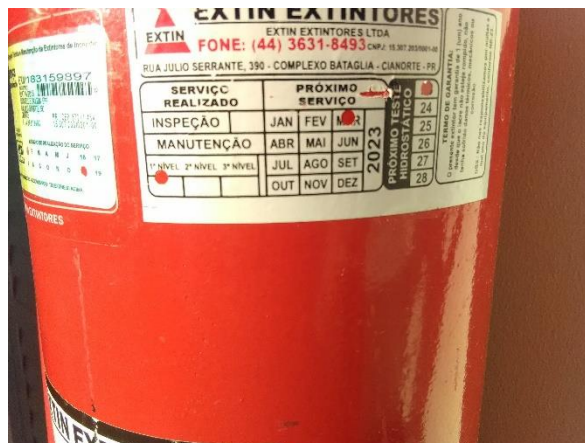
Foto 28 – Extintor próximo ao quadro de comando do tratamento

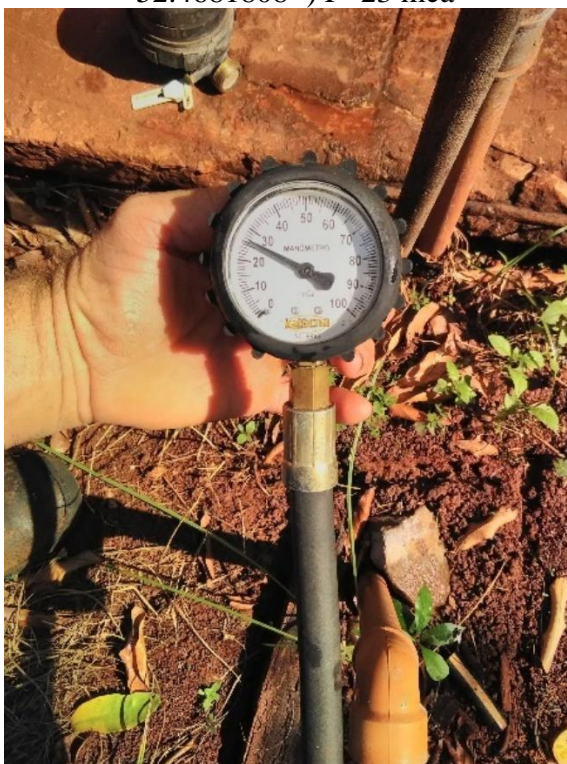
Foto 52 – Medição pressão na rede Rua Nóbrega nº. 108 (Latitude: -23.6164299° , Longitude , -52.4681808°) P=23 mca

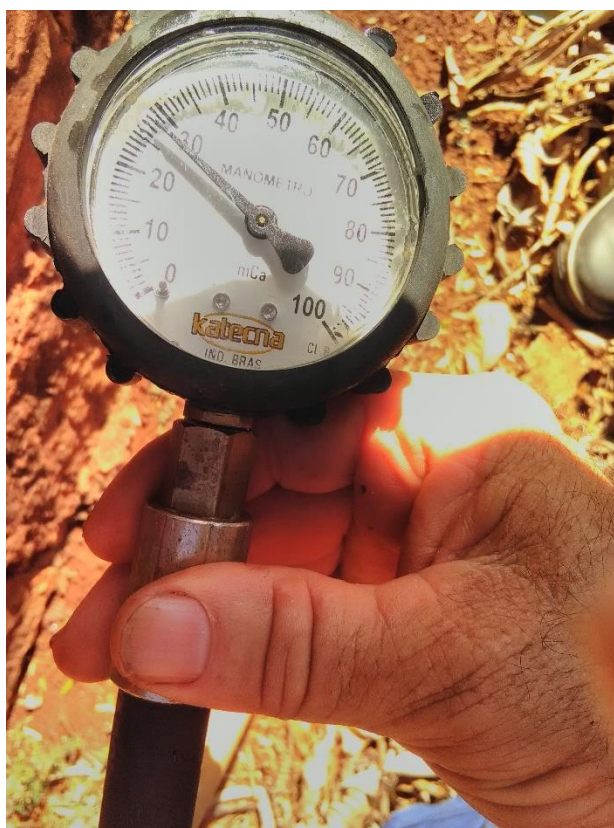
Foto 55 – Medição pressão na rede Rua Engenheiro Beltrão nº. 891 (Latitude: -23.6223758° , Longitude , -52.4650284°) – P = 26 mca

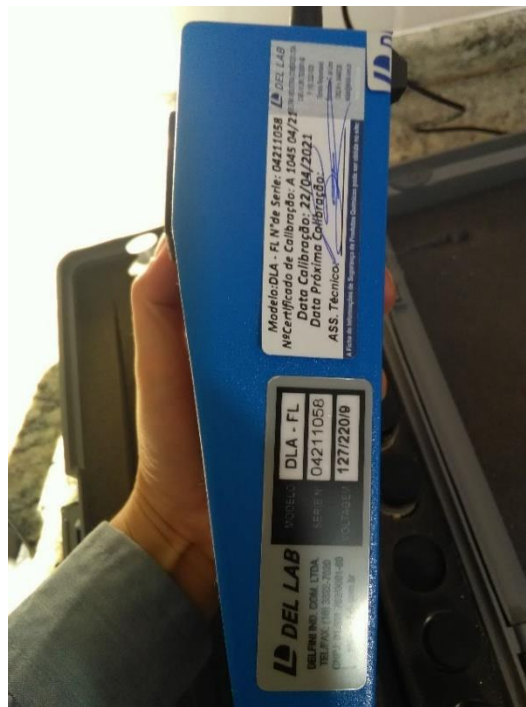
Foto 59 – Calibração do colorímetro realizado em 22/04/2021

- Certificado de calibração dos equipamentos venceram em 22/04/2022.
