**RELATÓRIO TÉCNICO DE
FISCALIZAÇÃO 09/2022
SAMAE – NOVA SANTA
BÁRBARA**

**Serviço Autônomo Municipal de Água de Esgoto - SAMAE
Nova Santa Bárbara**

**MARINGÁ - PR
JUNHO/2022**

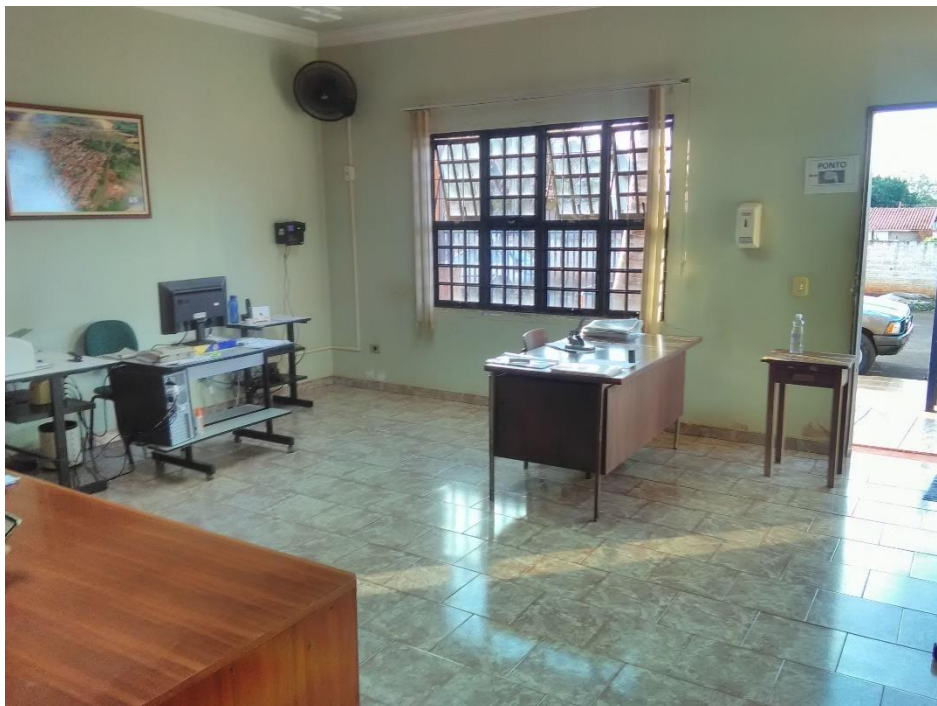
Foto 2: Local de atendimento ao público

- Horário de funcionamento das 07:30 às 11:30 e das 13:00 às 17:00 de segunda a sexta-feira;
- Espaço interno para atendimento ao público é adequado (Foto 02).
- Registro dos atendimentos (Foto 07);
- As taxas cobradas pelo SAMAE (faixas de consumo) são publicadas no (Fotos 08, 09 e 10).
- Existe um funcionário no atendimento ao público.

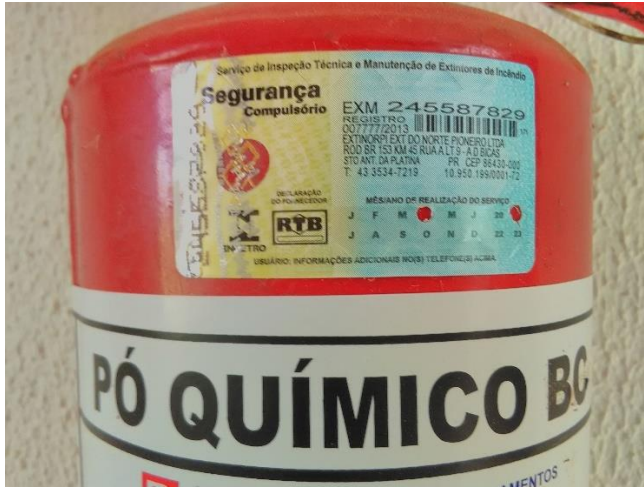
Foto 6 – Extintor na área administrativa

- Resultados das análises não foram publicadas no site (Foto 12);
- Na fachada não possui horário de funcionamento para atendimento ao público;
- Extintor com carga vencida (NPT 021/2014).

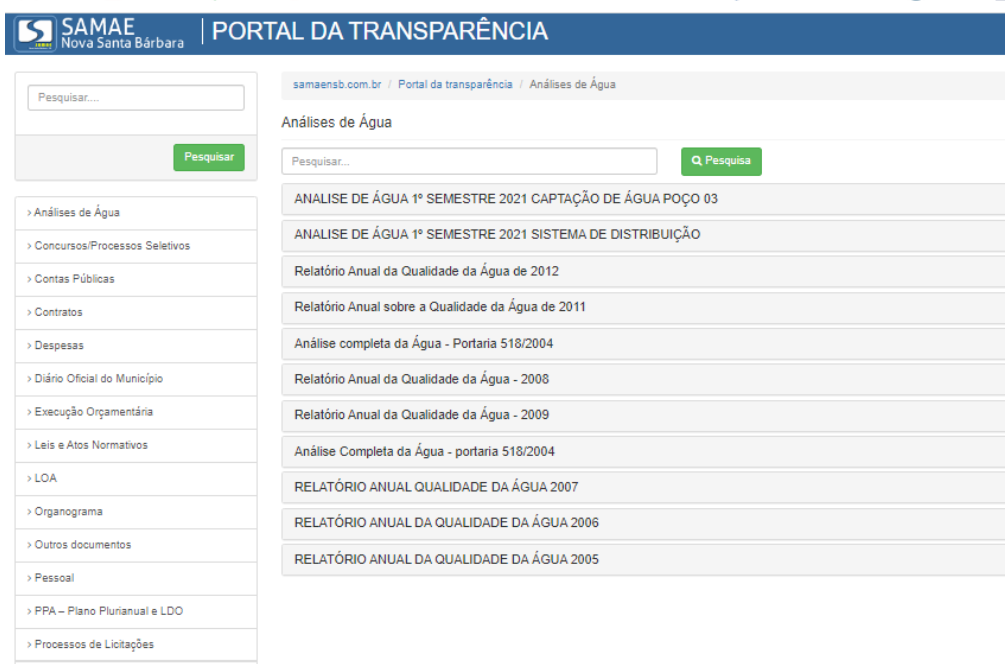
Foto 12: Publicação resultado das análises no site

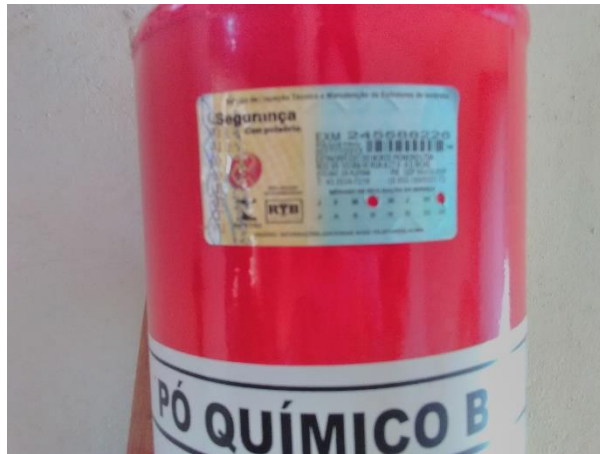
Foto 22 – Validade extintor casa de comando poço 02

- Extintor vencido nas casas de comando dos poços 02 e 03 (NPT 021/2014);
- Não atendimento a itens da NR 10: item 10.2.3 “inexistência de esquema unifilar atualizado das instalações elétricas com as especificações do sistema de aterramento”; item 6.4 da ABNT 5419/2001 “ a documentação técnica deve ser mantida no local, ou em poder dos responsáveis pela manutenção do SPDA”.
- Falta de registro das manutenções realizadas no quadro e demais itens pertencentes ao sistema elétrico (NBR 5419/2001);
- Falta de Relatório Operacional;
- Falta de registro de limpeza e desinfecções periódicas (Portaria 888/2021);
- Edificação necessitando de manutenção (NBR 15575/2021);
- Falta de registro de manutenção (Lei nº. 11.026/2020);
- Ausência de macromedidores nos poços (Art. 4.2 da NBR 12212/1992).

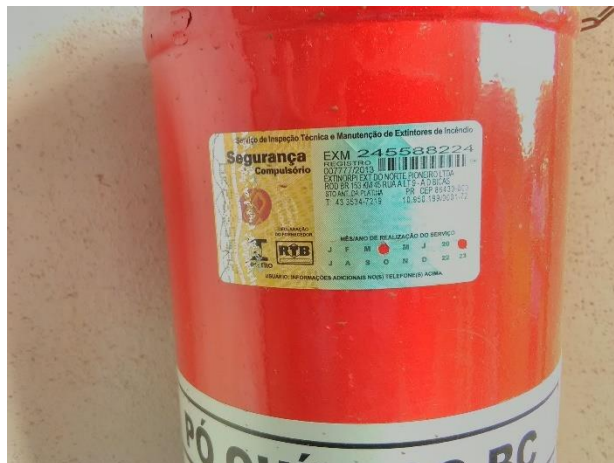
Foto 30 – Validade extintor casa de comando poço 03

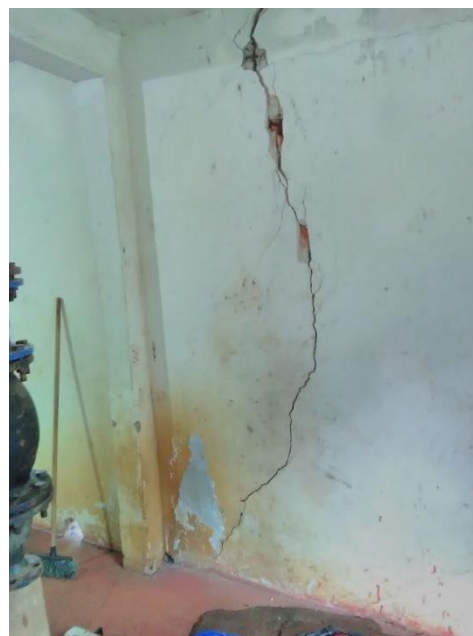
Foto 46 – Trinca na unidade da estação elevatória de água bruta

- Falta de registro das manutenções realizadas no quadro e demais itens pertencentes ao sistema elétrico (NBR 5419/2001);
- Falta de Relatório Operacional;
- Falta dos registros das manutenções (NBR 15575/2021) na unidade de abrigo da elevatória de água bruta;
- Edificação necessitando de manutenção (NBR 15575/2021);
- Falta de limpeza e detetização no abrigo;
- Falta de roçada periódica no entorno da edificação;
- Necessidade de entelar aberturas no abrigo da elevatória de água bruta (janelas, tijolos vazados e demais aberturas);
- Instalação elétrica inapropriada (NR 10, NBR´ 5410/2004, 14039/2003 e 5410/2004);
- Falta de aterramento no quadro e demais equipamentos (NR 10, NR 10, NBR´ 5410/2004, 14039/2003 e 5410/2004);
- Falta de aterramento no quadro e demais equipamentos (NR 10, NBR´ 5410/2004, 14039/2003 e 5410/2004).

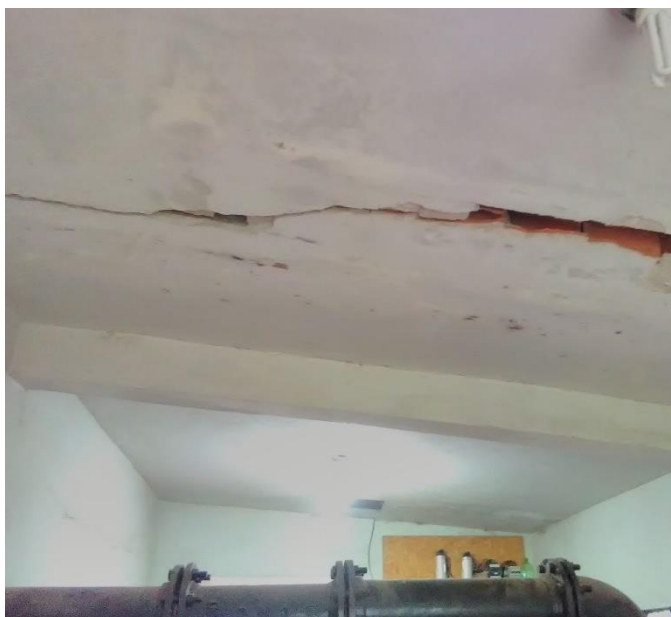
Foto 47 – Trinca na laje da unidade da estação elevatória de água bruta

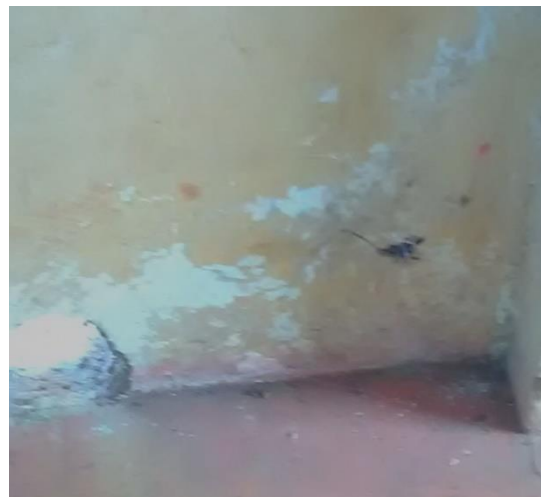
Foto 48 – Presença de insetos

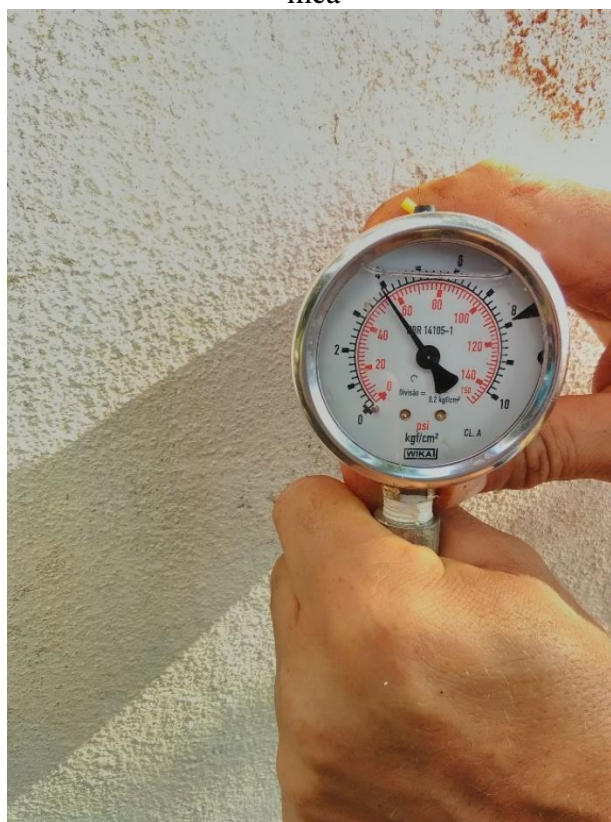
Foto 60 – Medição pressão na rede Rua Luiz Inácio Martins, s/n (Quadra 11 – Lote 06) P=56 mca

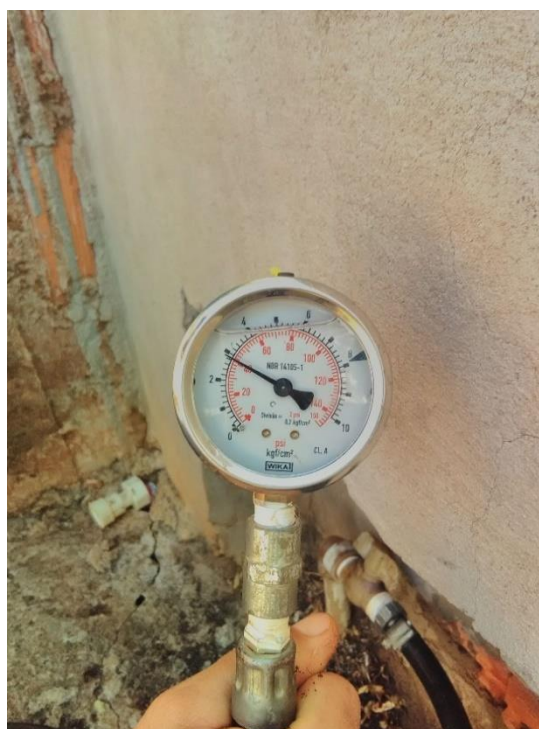
Foto 64 – Medição pressão na rede
Hidrômetro Rua Ismael Modesto de Pinho,
nº. 63 – P = 40 mca

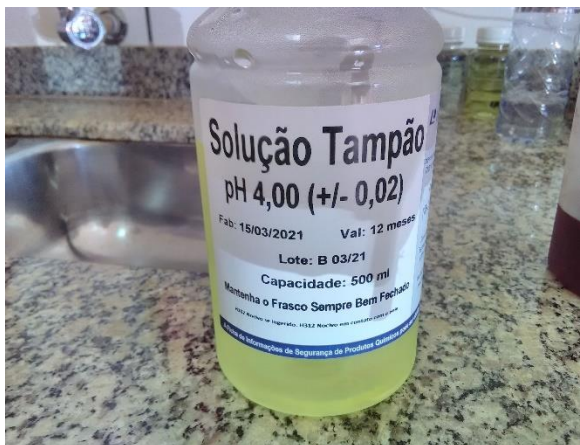
Foto 71 – Validade do produto utilizado no laboratório (Fabricação 15/03/2021 – Validade 12 meses)

- Falta de luva, jaleco adequado (NR 6);
- Solução tampão vencida (Lei Federal no. 8.078/1990);
- Não foram apresentados os resultados dos ensaios de Escherichia coli e Coliformes totais conforme determina a 888/2021;
- Não foram apresentados os ensaios semestrais para a captação das minas.
