**RELATÓRIO TÉCNICO DE FISCALIZAÇÃO DO SAMAE - SERVIÇO  
AUTÔNOMO DE ÁGUA E ESGOTO - DO MUNICÍPIO DE SANTA CECÍLIA  
DO PAVÃO**

Para tanto, no dia 15 de maio de 2019, realizou-se vistoria no Sistema de Abastecimento de Água, no Sistema de Esgoto e na área comercial do SAMAE de Santa Cecília do Pavão, incluindo unidades de captações, estações elevatórias, estações de tratamento, reservatórios e laboratório.

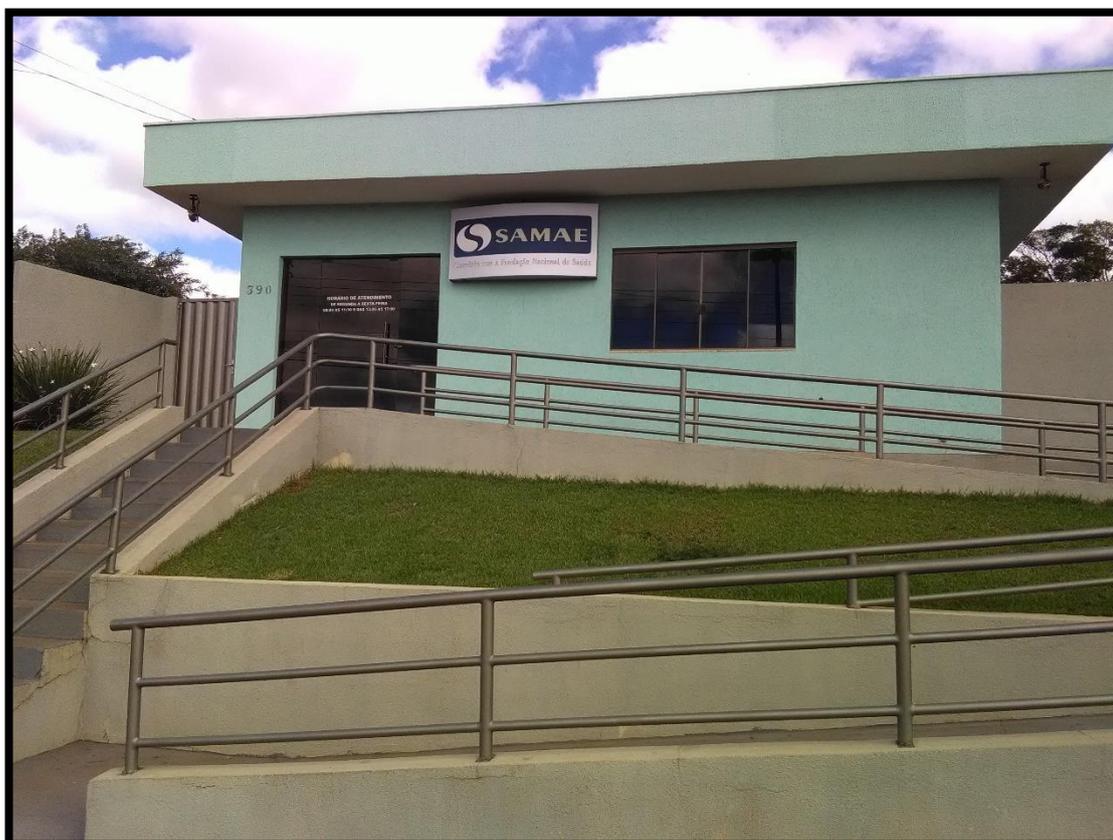
Imagem 1: Fachada da área comercial

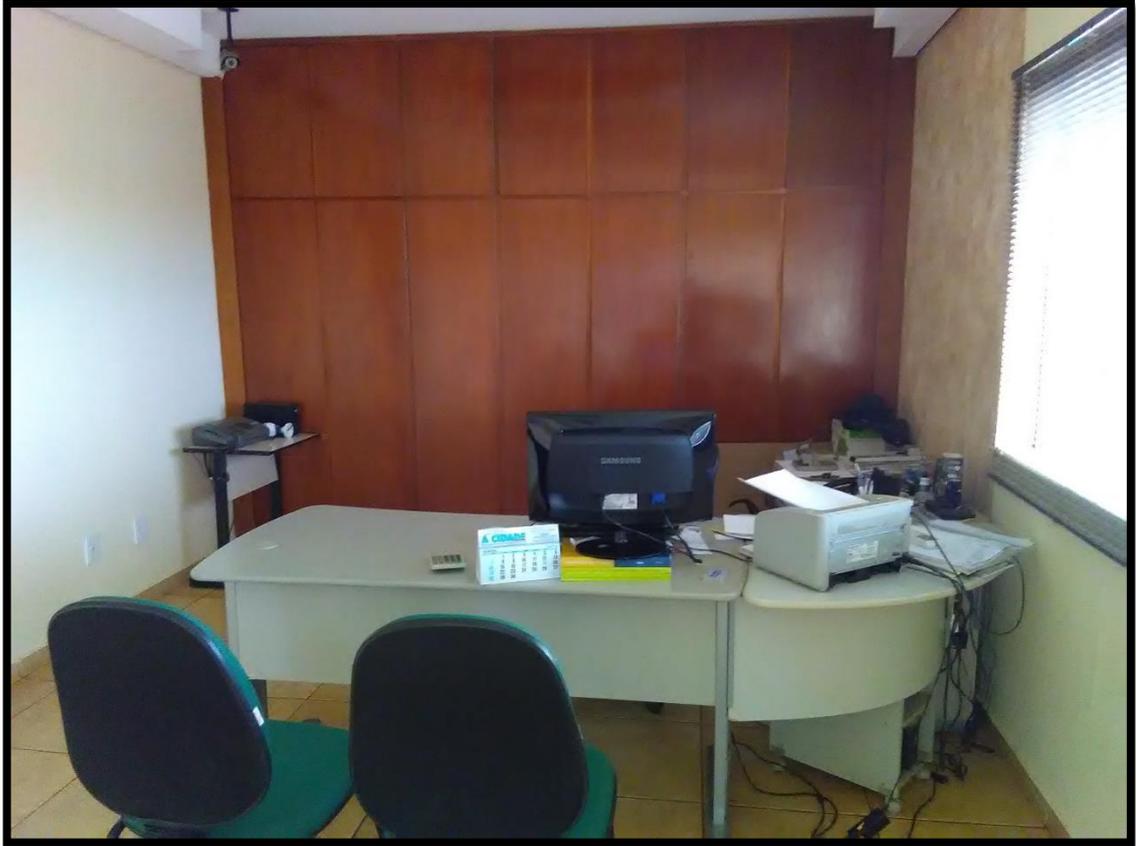
Imagem 2: Sala de atendimento da área comercial

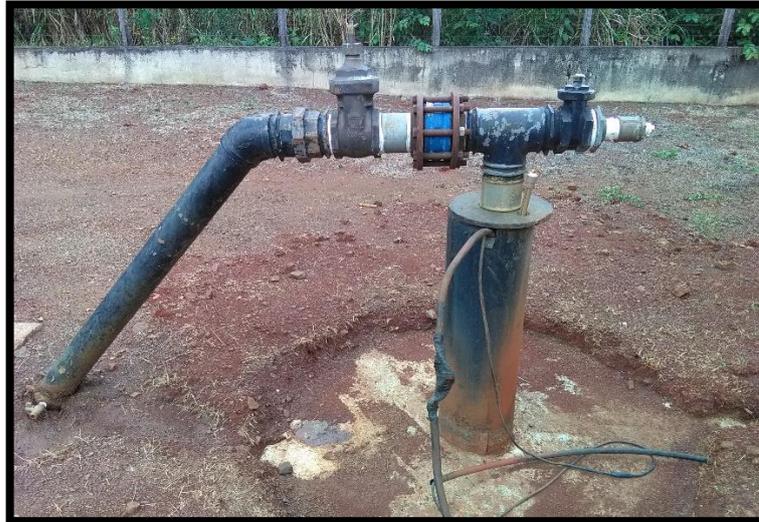
Imagem 4: Poço 1

- Mina Messias – aus ncia de sinaliza o identificadora;
- Poço 1 - aus ncia de sinaliza o identificadora.

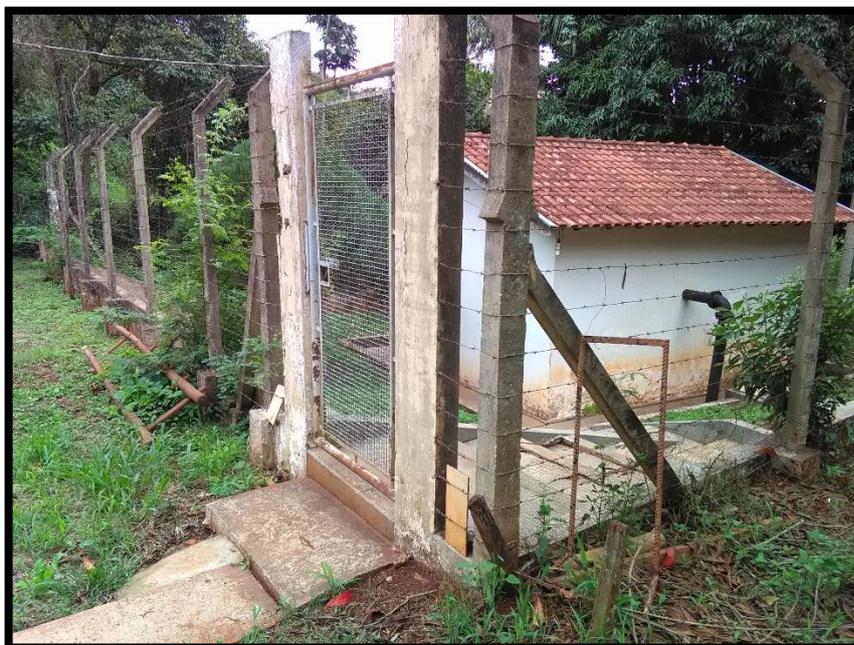
Imagem 6: Mina Messias – reservaç o e recalque

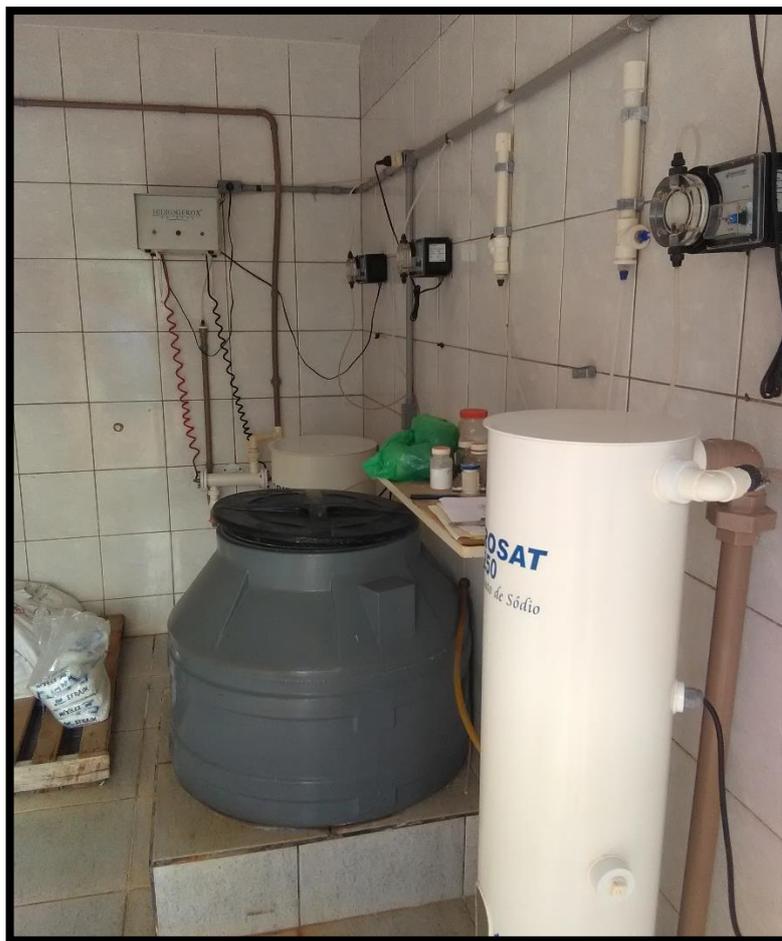
Imagem 8: Estação de tratamento simplificado 1 – Dosadoras e reservatórios de cloro e flúor

Constatações quanto a estação de tratamento simplificado e laboratório: não foram verificadas não conformidades.

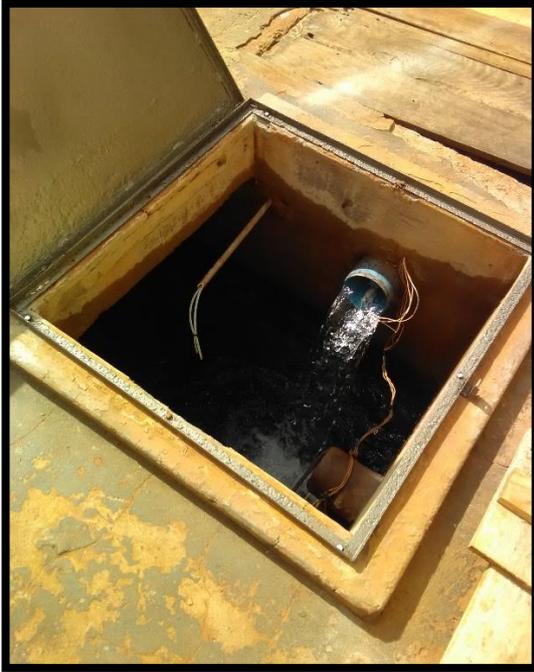
Imagem 11: REN 02 – abertura de inspeção

- Reservatório enterrado (REN 02) – inexistência de macromedidor;
- Reservatório enterrado (REN 04) – inexistência de macromedidor;
- Reservatório elevado (REL 01) – escada fixa sem gaiola de proteção; laje de cobertura sem guarda-corpo nas bordas; necessitando capina e limpeza do perímetro; inexistência de macromedidor; revestimento e pintura necessitando manutenção.

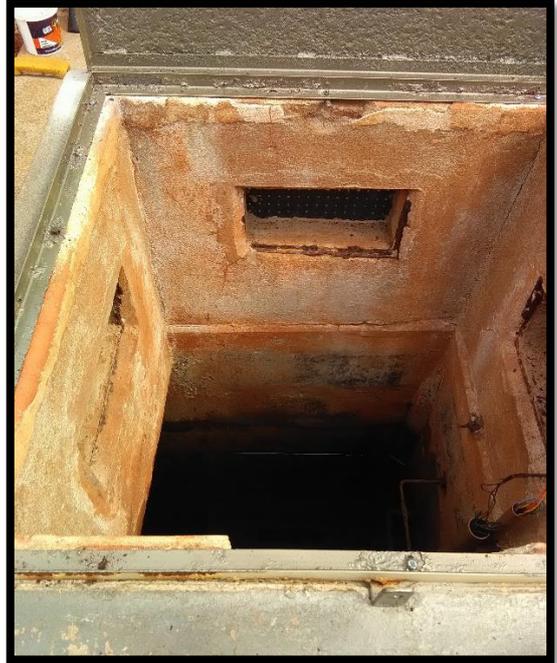
Imagem 12: REN 04 – abertura de inspeção

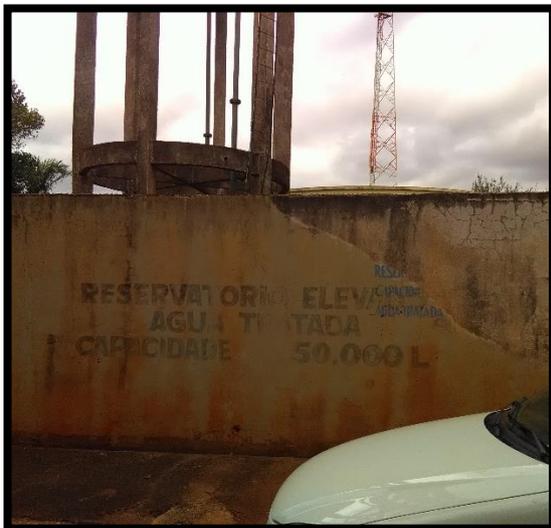
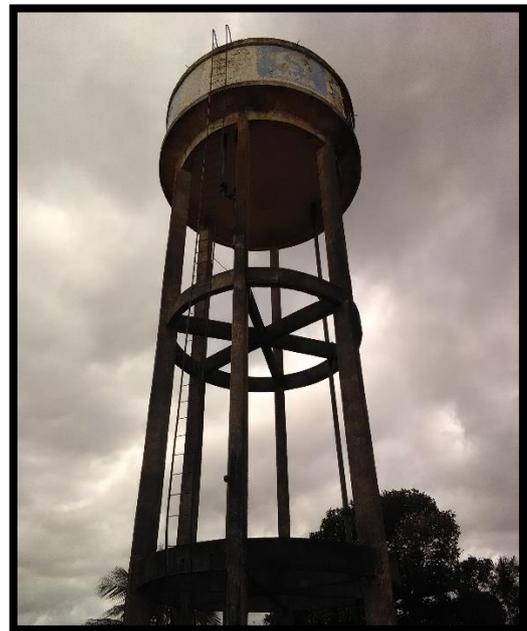
Imagem 13: REL – muro externo

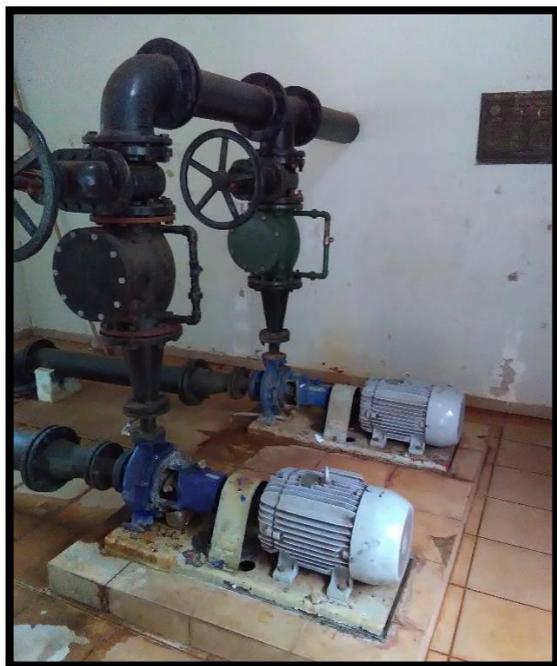
Imagem 15: EAB 01 – conjunto motobombas

- EAB 01 – ausência de sinalização identificadora; casas de máquinas necessitando manutenção no revestimento e pintura;
- EAT 01 - ausência de sinalização identificadora.

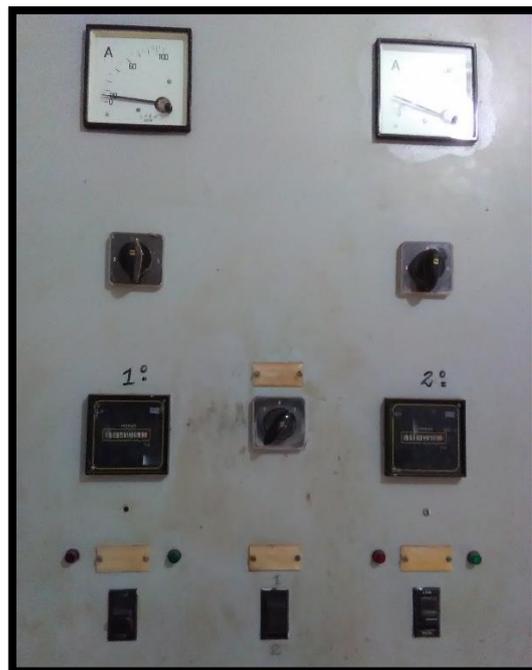
Imagem 16: EAB 01 – quadro de comando

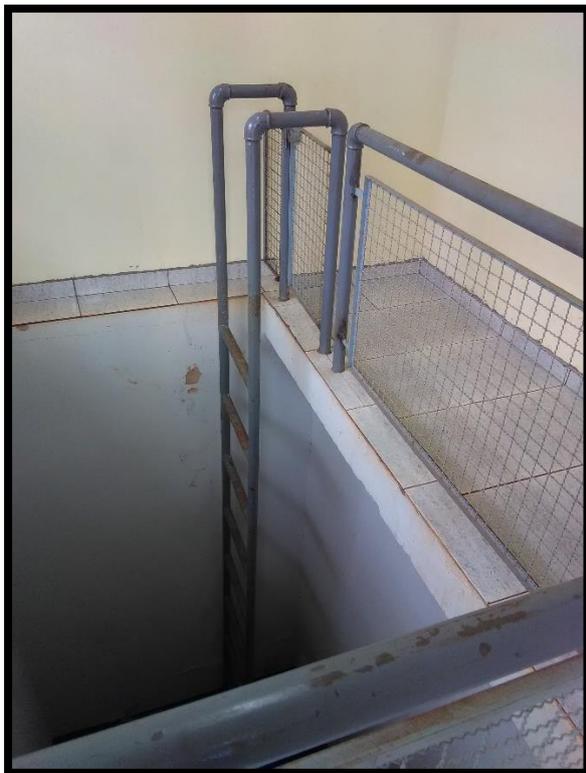
Imagem 17: EAT 01 – escada de acesso

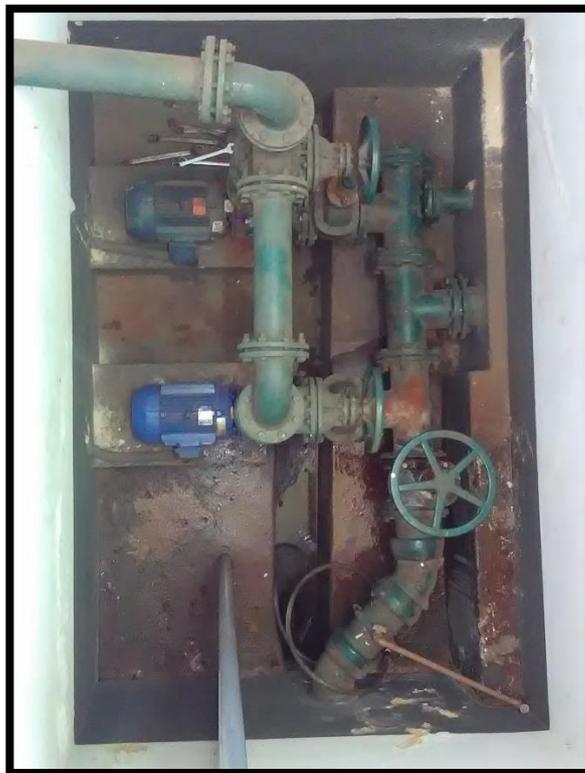
Imagem 18: EAT 01 – conjunto motobombas

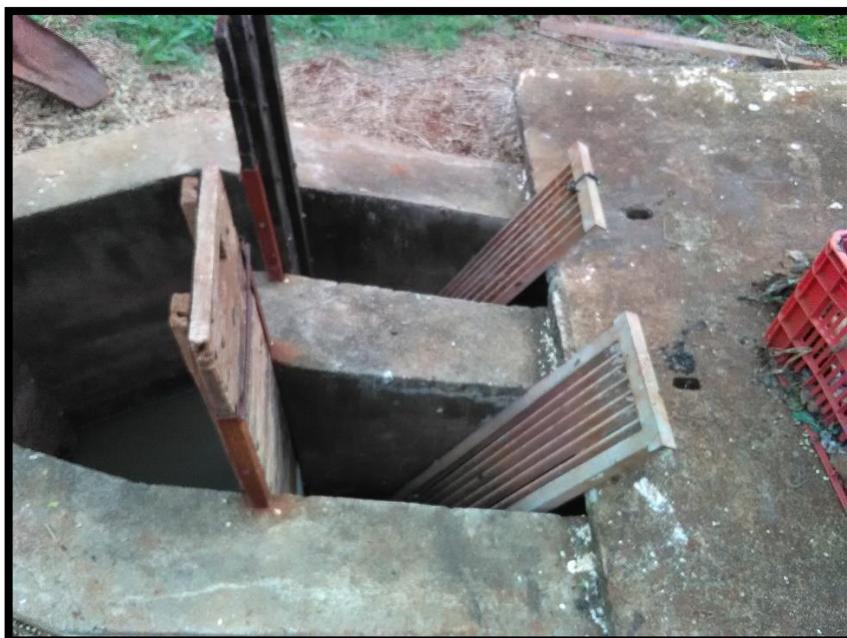
Imagem 19: Gradeamento

- ausência de sinalização identificadora;
- sólidos retidos no gradeamento sem destinação adequada;
- sólidos decantados na caixa de areia sem destinação adequada;
- inexistência de medidor de vazão de saída.

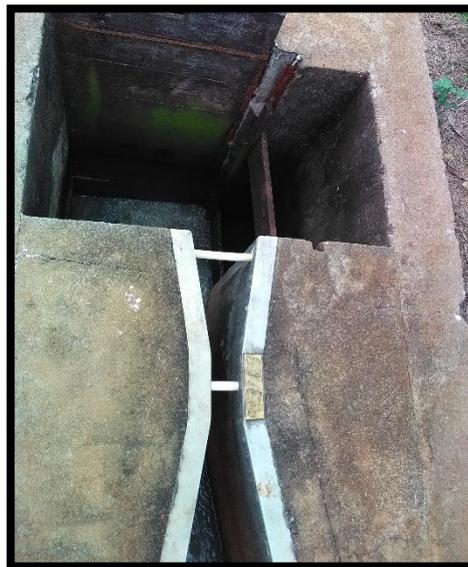
Imagem 21: Medidor de vazão calha parshall

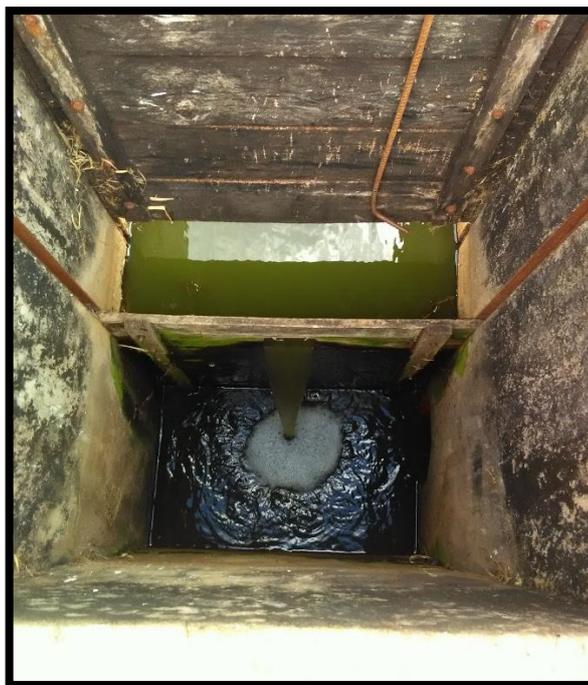
Imagem 23: Dispositivo de saída da lagoa facultativa
