RELATÓRIO TÉCNICO DE FISCALIZAÇÃO
Nº 14/2023

Serviço Autônomo Municipal de Água e Esgoto
Jardim Olinda - SAMAE

MARINGÁ - PR
SETEMBRO/2023

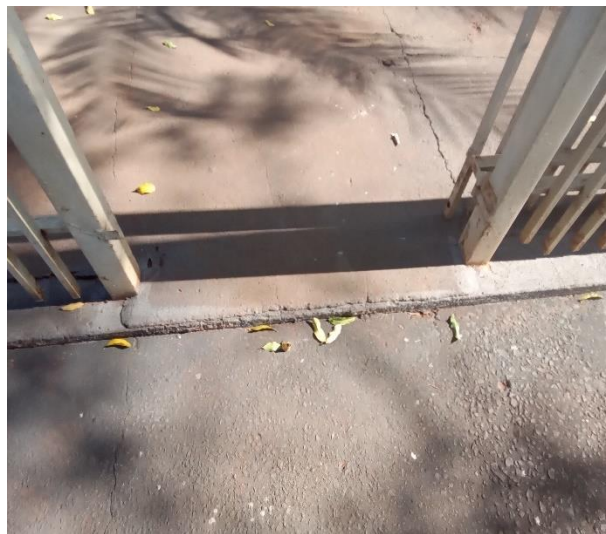
Foto 5 – Entrada necessitando corrigir saliência entrada

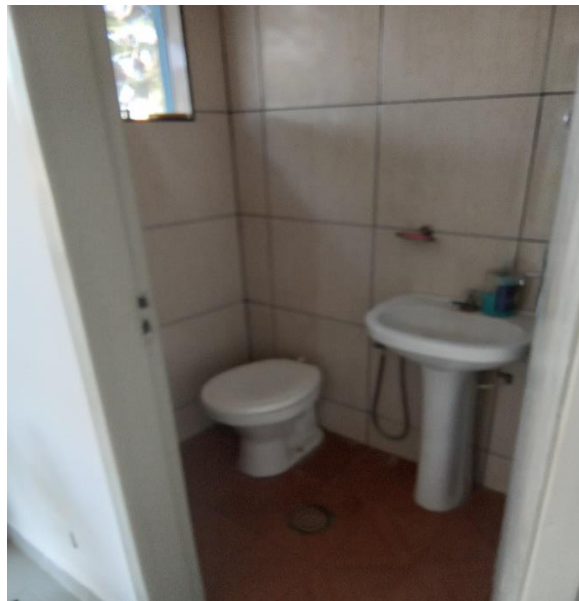
Foto 12 – Banheiro sem acessibilidade

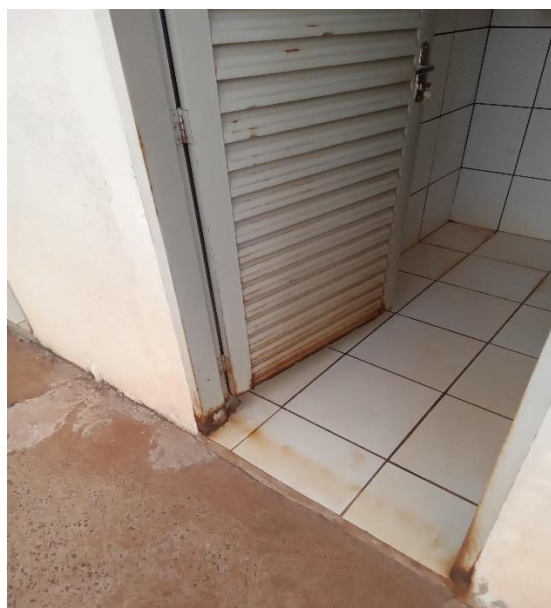
Foto 28 – Portas em condições inadequadas

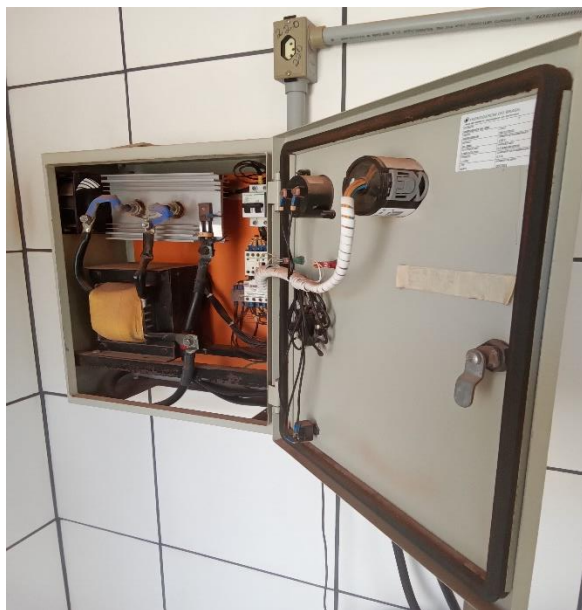
Foto 33 – Quadro de comando aberto

NÃO CONFORMIDADES	REFERÊNCIA LEGAL	REGISTRO	PRAZO PARA ADEQUAÇÃO
Inexistência de diagrama unifilar atualizado no quadro com especificações do sistema de aterramento	Art. 10.2.3 da NR10 e art 6.4 da NBR 5419/2001	Foto 33	Em até 180 dias

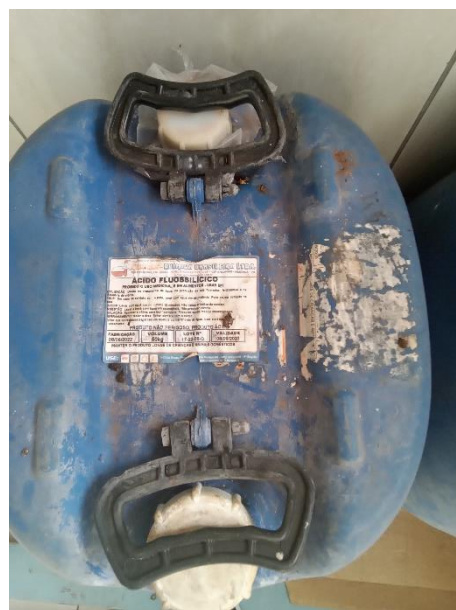
- Produto para fluoretação vencido (Foto 36)

Foto 36 – Rótulo ácido fluossilícico, produto vencido (08/06/2023)

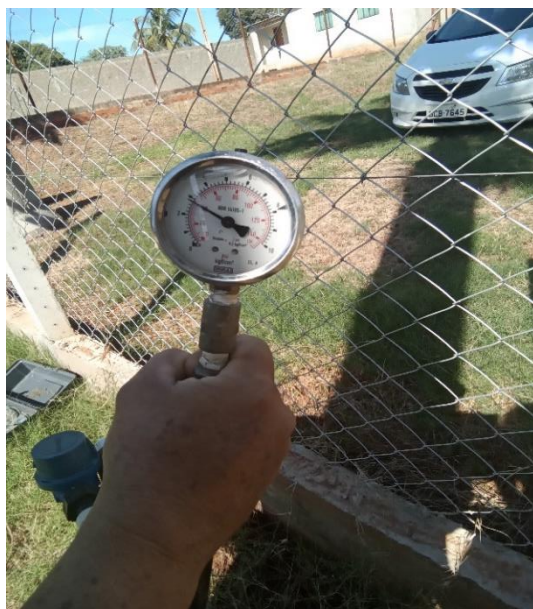
Foto 42 – Medição de pressão P01 (P = 28,9 m.c.a)

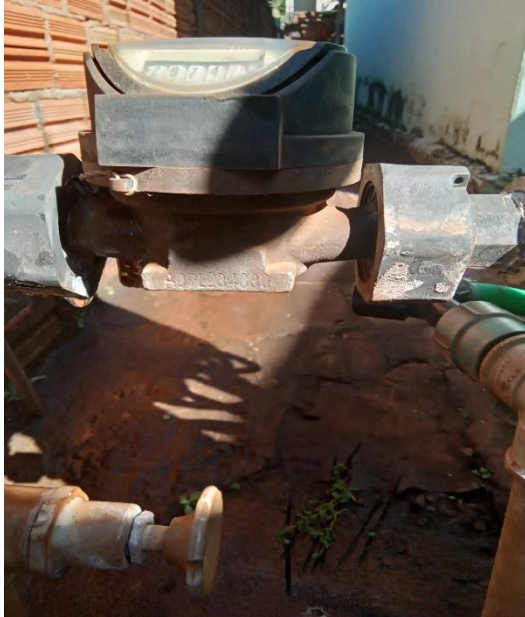
- Elaborar levantamento para controle de redução de perdas. Apresentar relatório assinado pelo diretor e responsável técnico;
- Apresentar relatório de limpeza das redes assinado pelo diretor e pelo responsável técnico. Apresentar fotos no relatório;
- Hidrômetro com mais de cinco anos de uso (Foto 43). Recomenda-se substituição.

Foto 43 – Identificação hidrômetro P02 (2009)

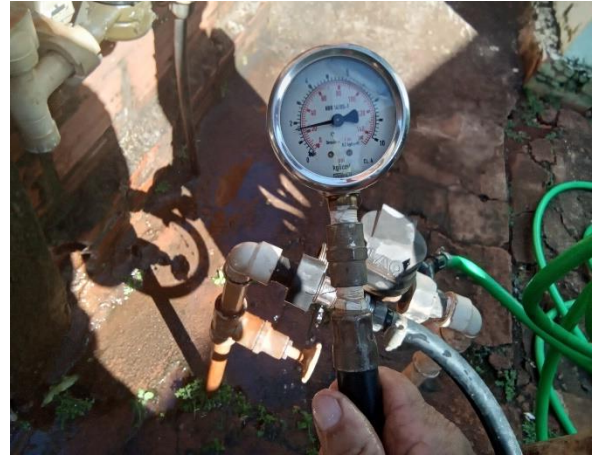
Foto 44 – Medição de pressão P01 (P = 17,5 m.c.a)

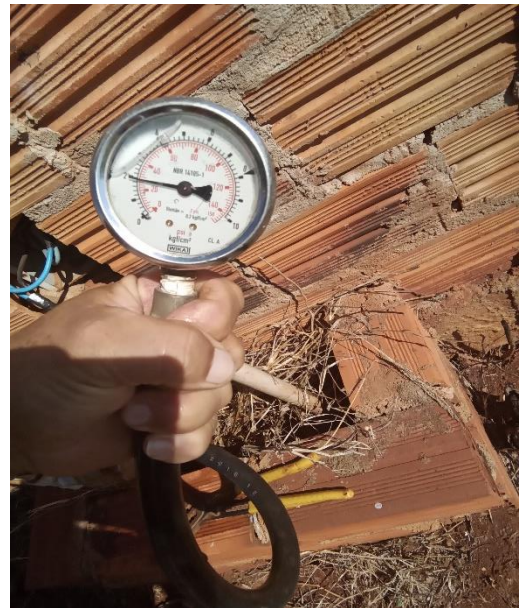
Foto 46 - Medição de pressão P01 (P = 20,6 m.c.a)
