**RELATÓRIO TÉCNICO DE FISCALIZAÇÃO DO SAEMA - SERVIÇO
AUTÔNOMO DE ÁGUA E ESGOTO DE MARIALVA**

1 CONSIDERAÇÕES PRELIMINARES

Para tanto, nos dias 22 e 27 de maio de 2019, realizou-se vistoria no Sistema de Abastecimento de Água, no Sistema de Esgoto e na área comercial do SAEMA de Marialva, incluindo unidades de captações, estações elevatórias, estações de tratamento, reservatórios e laboratório.

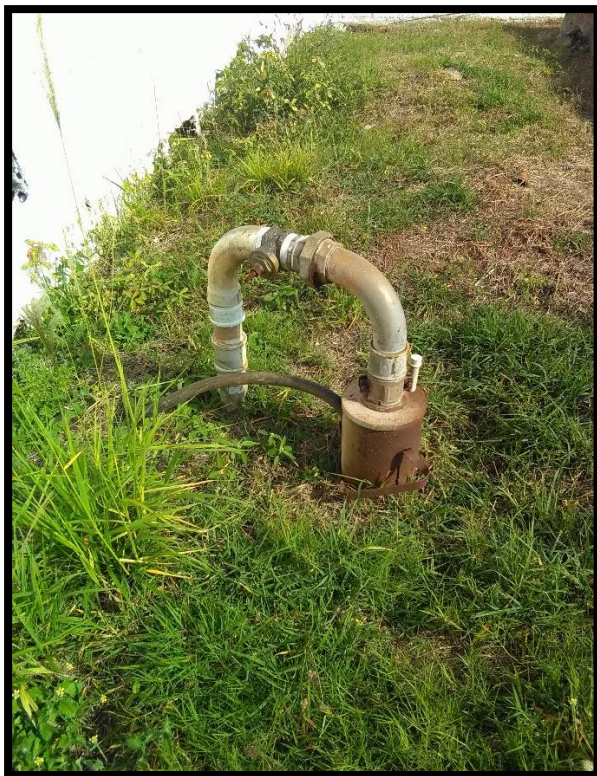
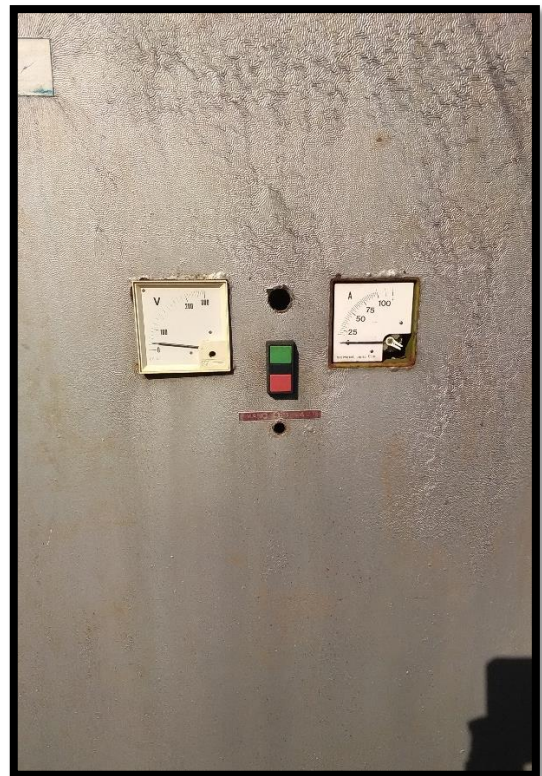
Imagem 4: Poço Estádio de Futebol

- Poço Estádio de Futebol – isolamento inadequado do perímetro; ausência de sinalização identificadora; ausência de válvula de retenção; ausência de tomada de água para coleta; ausência de laje de proteção do poço; ausência de horímetro no quadro de comando;

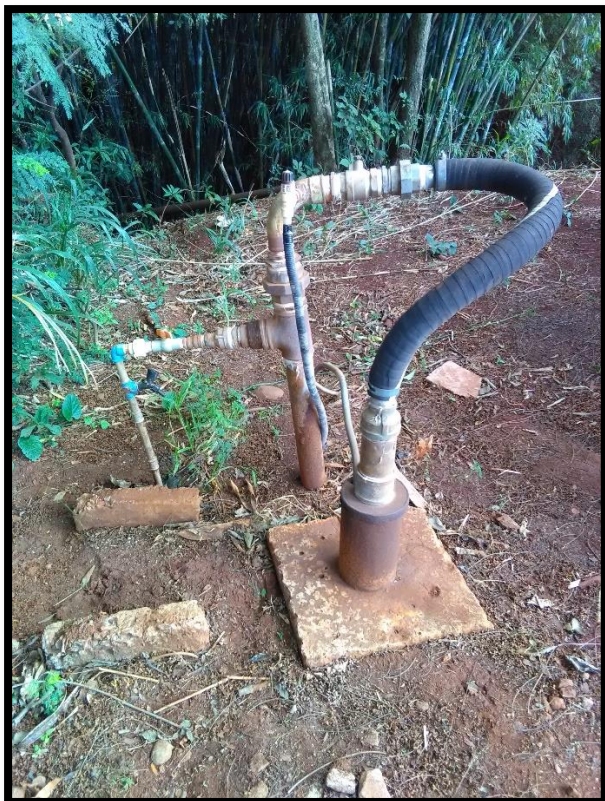
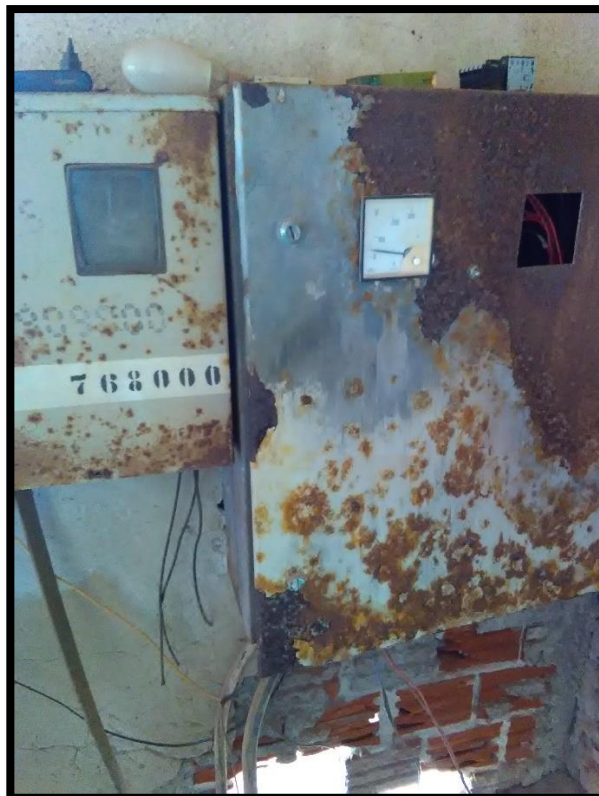
Imagem 6: Poço Dr. Emilio

- Poço Dr. Emílio - isolamento inadequado do perímetro; ausência de sinalização identificadora; tubo de revestimento não distante 50 cm acima da superfície; barrilete constituído de material inadequado e com conformação inadequada; quadro de comando instalado em local inadequado (dentro de casa de cloração); quadro de comando obsoleto, com potencial risco de choque elétrico e com sinais de oxidação; ausência de horímetro no quadro de comando;

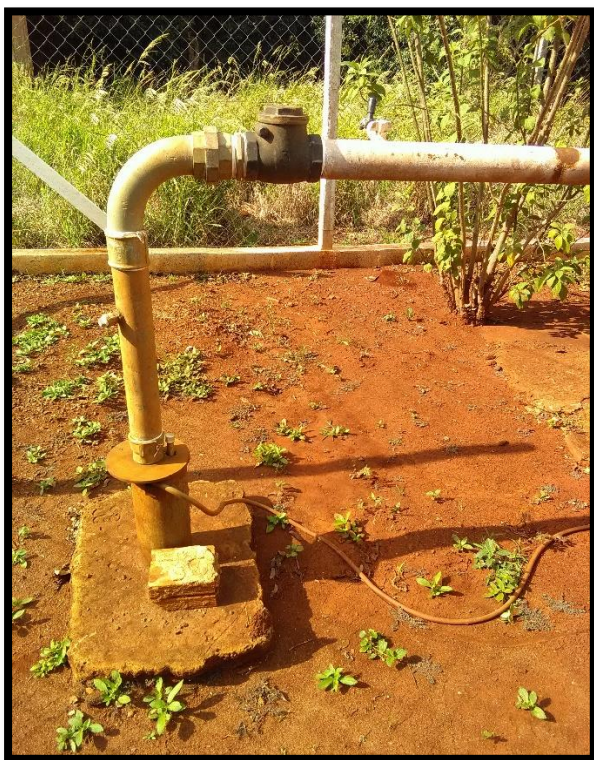
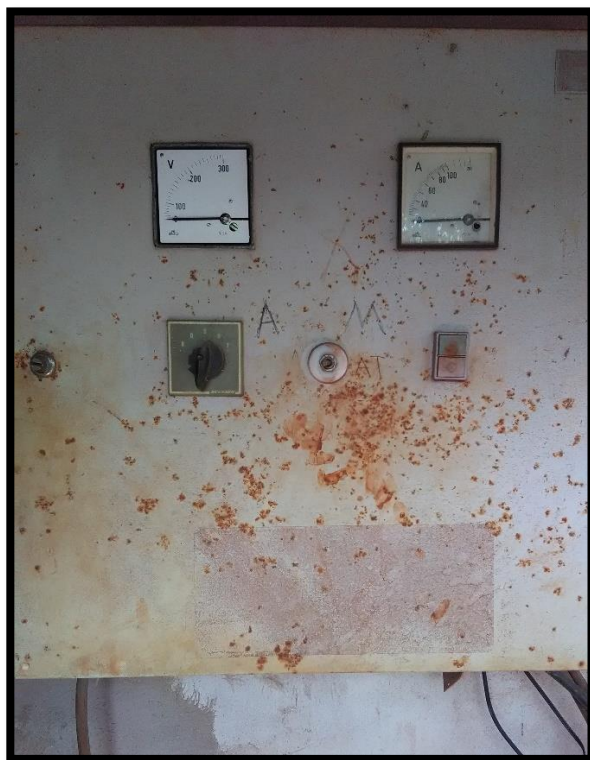
Imagem 8: Poço Jd. Custódio

- Poço Custódio - tubo de revestimento não distante 50 cm acima da superfície; ausência de horímetro no quadro de comando, quadro de comando obsoleto, com potencial risco de choque elétrico e com sinais de oxidação;

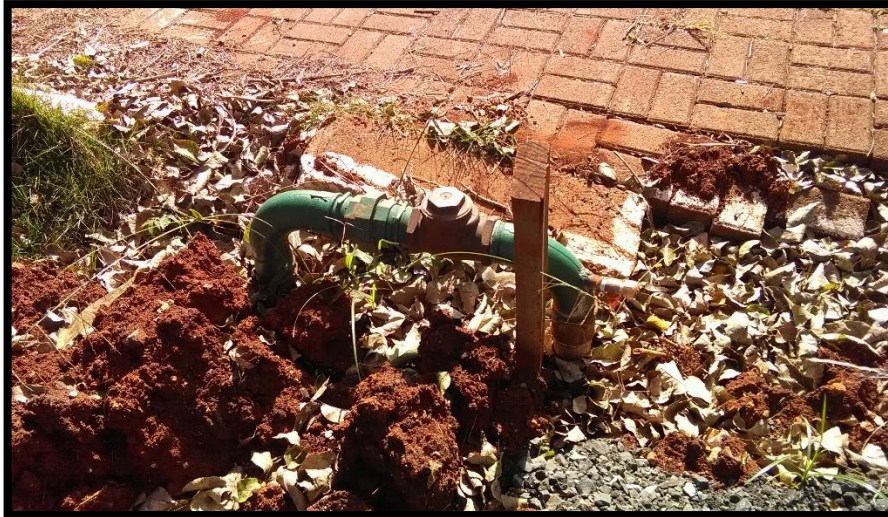
Imagem 10: Poço Cine Teatro

- Poço Cine Teatro - isolamento inadequado do perímetro; ausência de sinalização identificadora; tubo de revestimento não distante 50 cm acima da superfície; ausência de laje de proteção do poço; ausência de horímetro no quadro de comando;

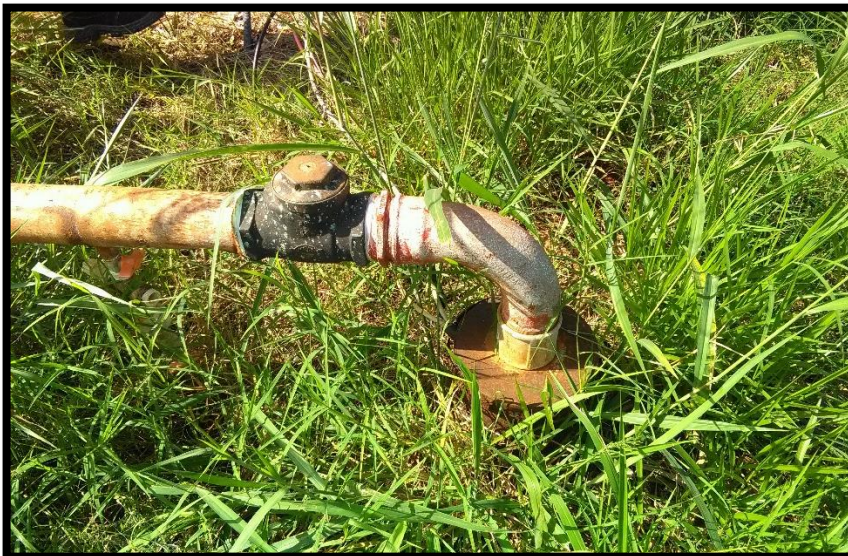
Imagem 11: Poço linha Férrea

- Poço Linha Férrea - isolamento inadequado do perímetro; ausência de sinalização identificadora; tubo de revestimento não distante 50 cm acima da superfície; ausência de laje de proteção do poço; tubo de revestimento oxidado excessivamente;

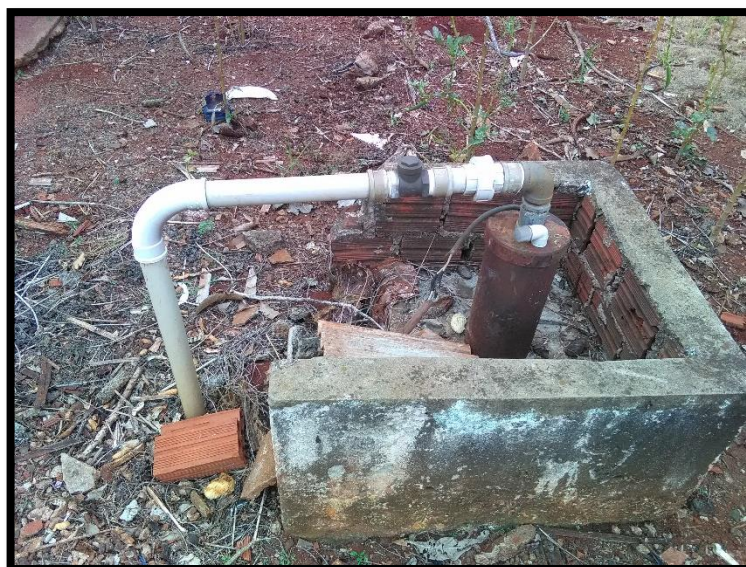
Imagem 12: Poço São Luiz I

- Poço São Luiz I – isolamento inadequado do perímetro; ausência de sinalização identificadora; tubo de revestimento não distante 50 cm acima da superfície; tubo de revestimento oxidado excessivamente; quadro de comando inadequado sem tampa; ausência de horímetro no quadro de comando; barrilete constituído de material inadequado;

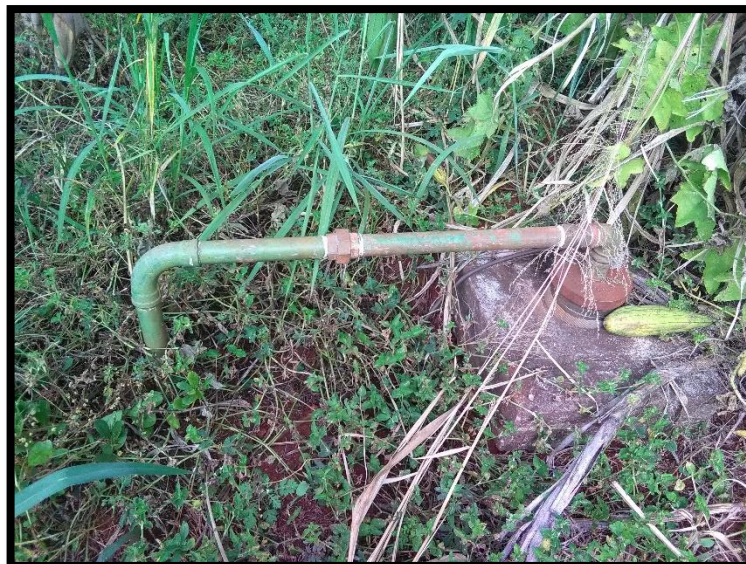
Imagem 13: Poço São Luiz II

- Poço São Luiz II - isolamento inadequado do perímetro; ausência de sinalização identificadora; tubo de revestimento não distante 50 cm acima da superfície; ausência de horímetro no quadro de comando; ausência de válvula de retenção;

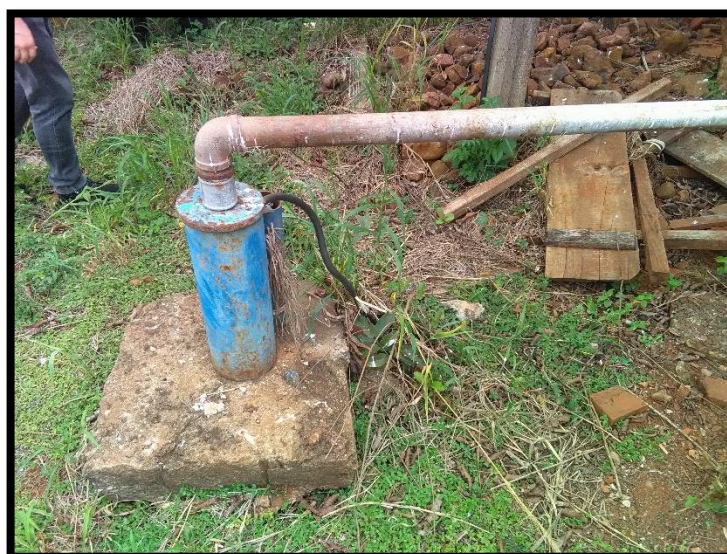
Imagem 14: Poço Aquidaban

- Poço Aquidaban - isolamento inadequado do perímetro; ausência de sinalização identificadora; ausência de válvula de retenção;

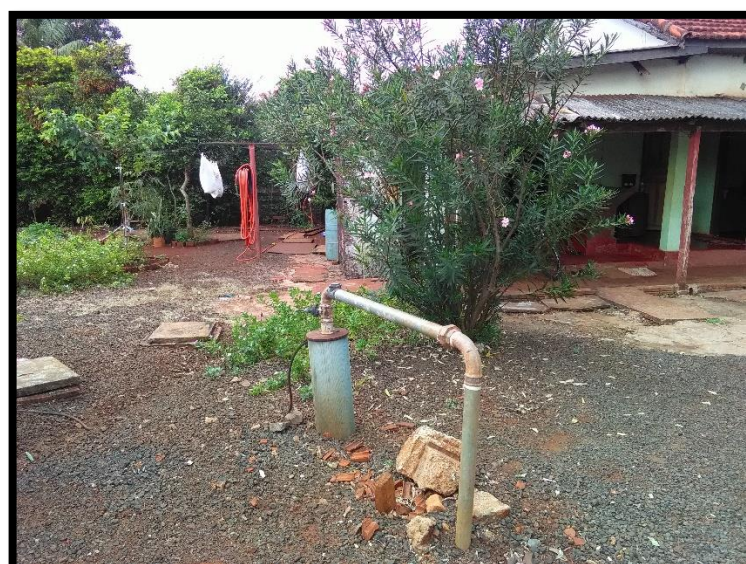
Imagem 15: Poço São M. Cambuí

- Poço São M. Cambuí – isolamento inadequado do perímetro; ausência de sinalização identificadora; ausência de laje de proteção do poço; ausência de horímetro no quadro de comando; distância inadequada a potenciais fontes poluidoras; ausência de válvula de retenção;

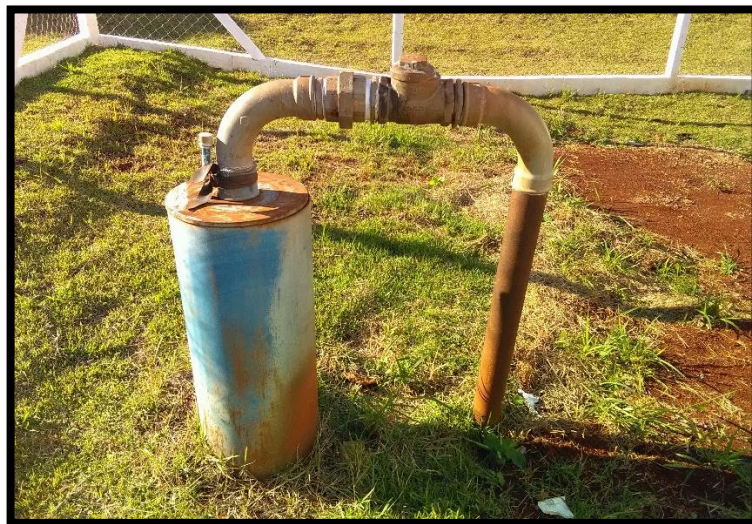
Imagem 17: Poço Hamada

- Poço Hamada - ausência de sinalização identificadora; ausência de laje de proteção do poço;

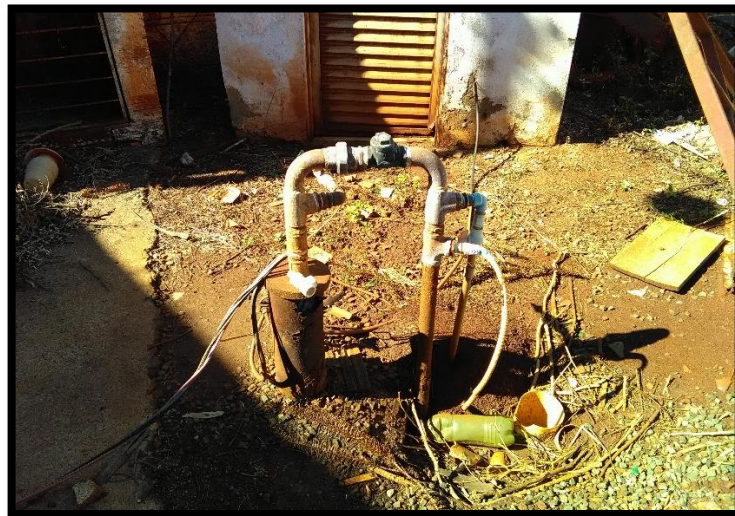
Imagem 23: Poço Alto Cafezal

- Poço Alto Cafezal – isolamento inadequado do perímetro; ausência de sinalização identificadora; necessidade de limpeza do perímetro; distância inadequada a potenciais fontes poluidoras; tubo de proteção excessivamente oxidado;

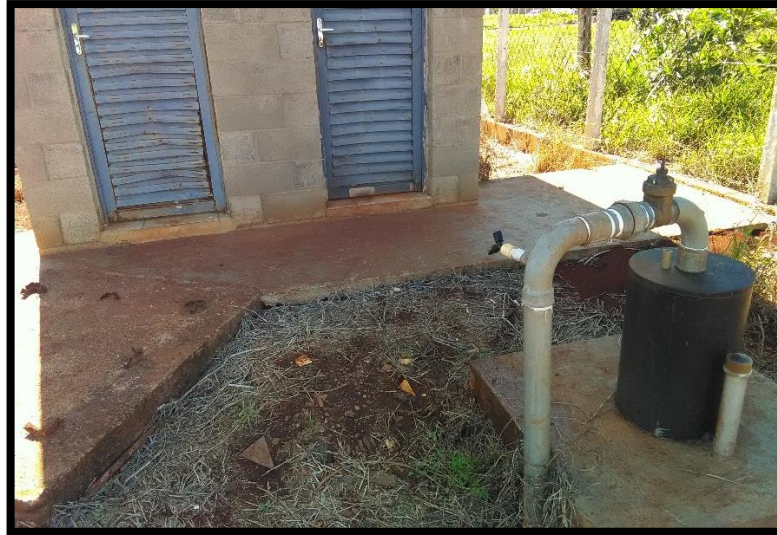
Imagem 25: Poço Residenciais

- Poço Residenciais – ausência de sinalização identificadora;

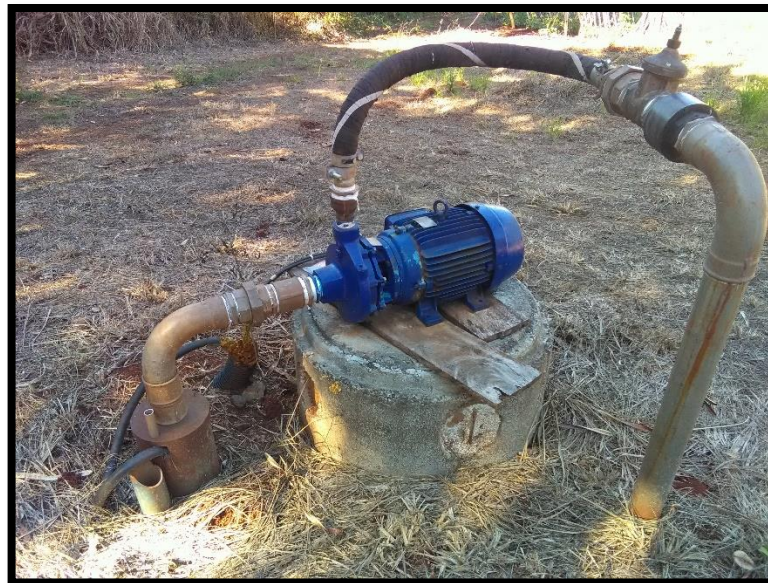
Imagem 26: Poço Estrada Tanabi

- Poço Estrada Tanabi – isolamento inadequado do perímetro; ausência de sinalização identificadora; tubo de revestimento não distante 50 cm acima da superfície; material que constitui o barrilete inadequado;

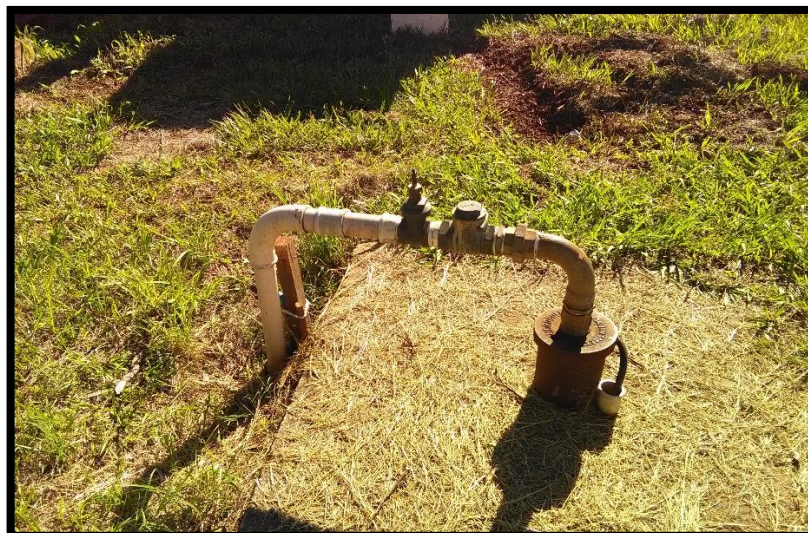
Imagem 27: Poço Santa fé

- Poço Santa Fé – isolamento inadequado do perímetro; ausência de sinalização identificadora; distância inadequada a potenciais fontes poluidoras; tubo de revestimento não distante 50 cm acima da superfície; material que constitui o barrilete inadequado

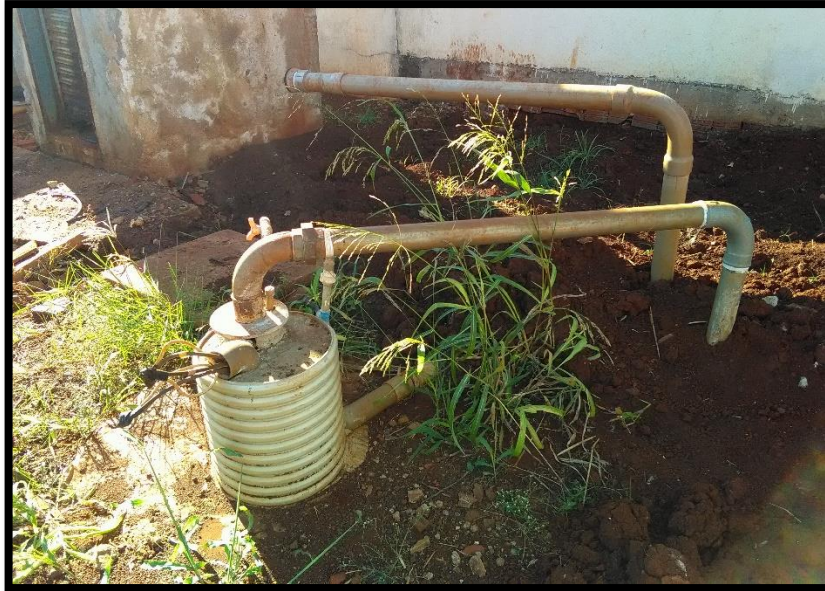
Imagem 28: Poço Vila Brasil

- Poço Vila Brasil – ausência de sinalização identificadora; necessidade de capina e limpeza do perímetro; potencial risco de choque elétrico;

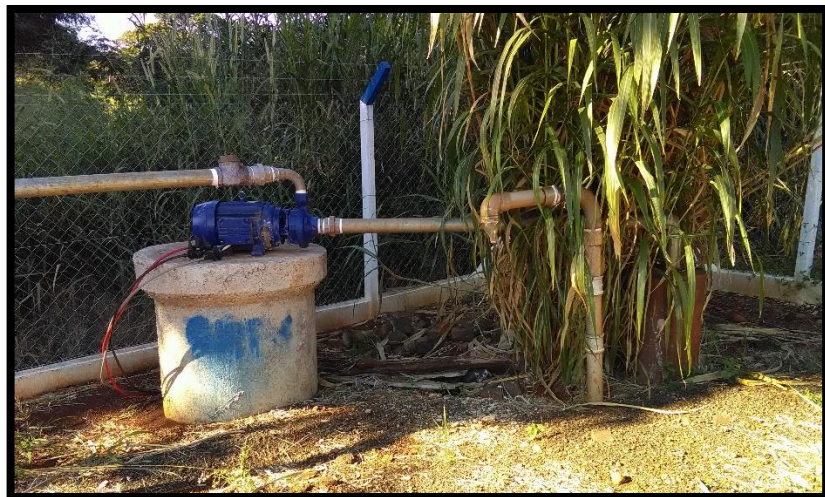
Imagem 29: Poço Cooperativa

- Poço Cooperativa – ausência de sinalização identificadora; necessidade de capina e limpeza do perímetro; potencial risco de choque elétrico;

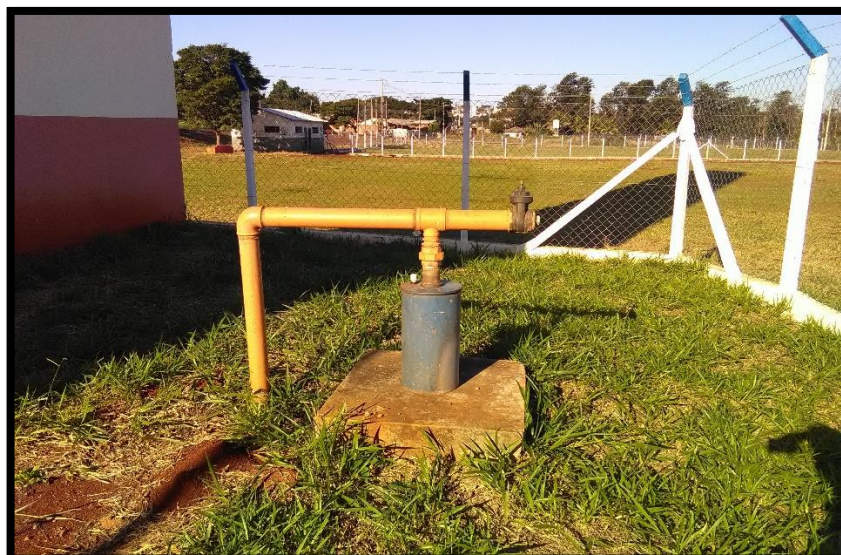
Imagem 30: Poço Zambaldi

- Poço Zambaldi – ausência de sinalização identificadora; ausência de válvula de retenção;

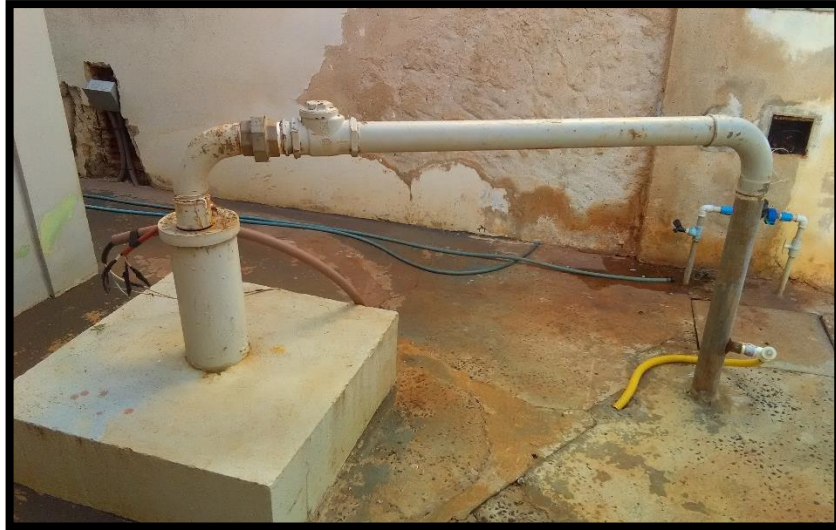
Imagem 31: Poço Jardim Paraíso

- Poço Jardim Paraíso – ausência de sinalização identificadora; potencial risco de choque elétrico;

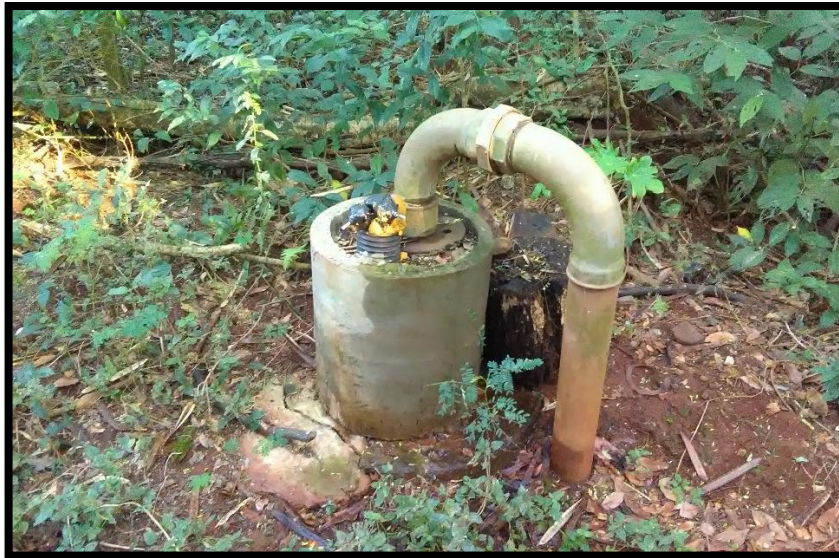
Imagem 32: Poço Adutora II

- Poço Adutora II – isolamento inadequado do perímetro; ausência de sinalização identificadora; ausência de válvula retenção;

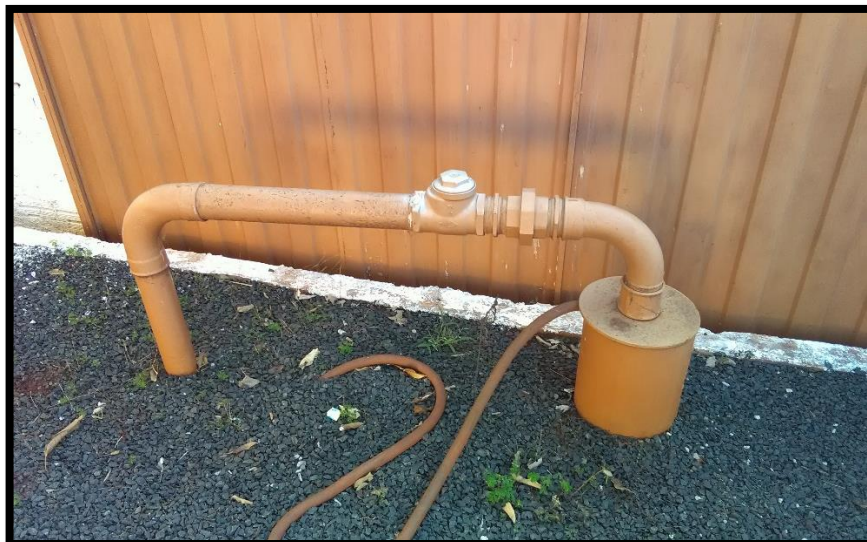
Imagem 33: Poço Olímpio da Rocha

- Poço Olímpio da Rocha – isolamento inadequado do perímetro; ausência de sinalização identificadora; tubo de revestimento não distante 50 cm acima da superfície;

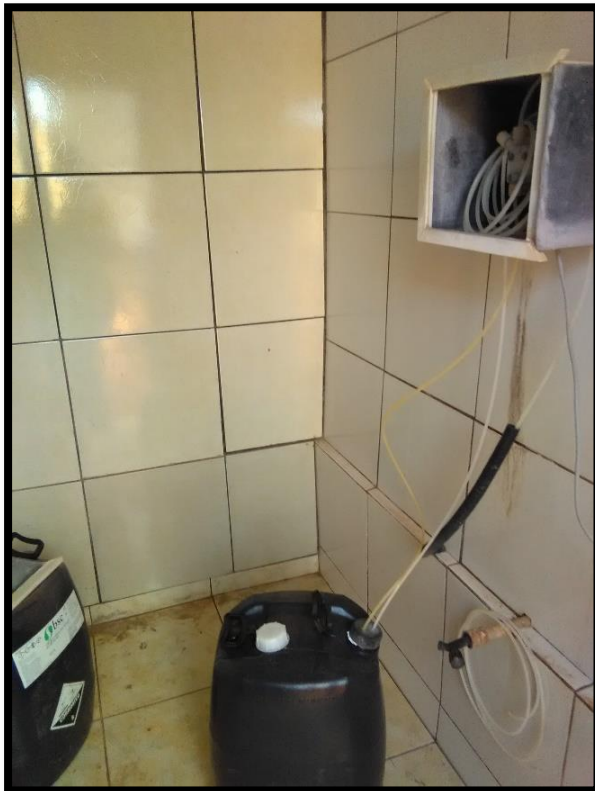
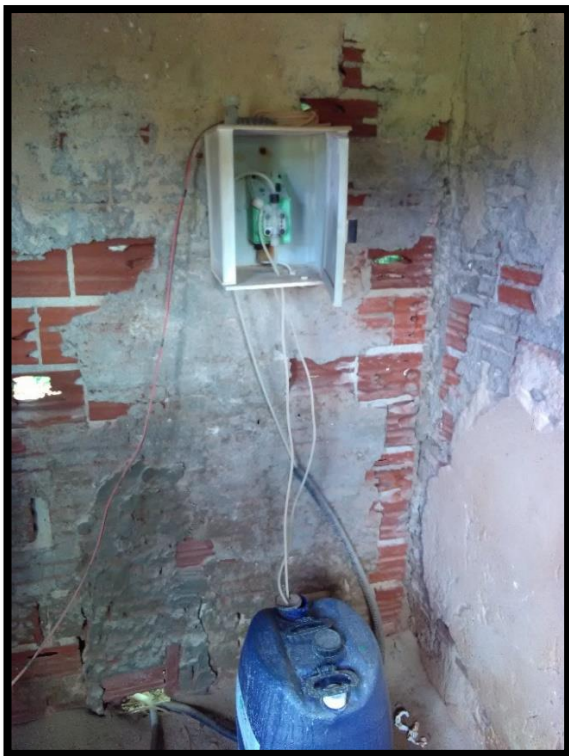
- UTA Campo – ausência de iluminação; ausência de sinalização identificadora; condições inadequadas de limpeza; hipoclorito de sódio com validade vencida;
- UTA do Poço Dr. Emílio – ausência de sinalização identificadora; condições inadequadas de limpeza; revestimento da parede necessitando manutenção;

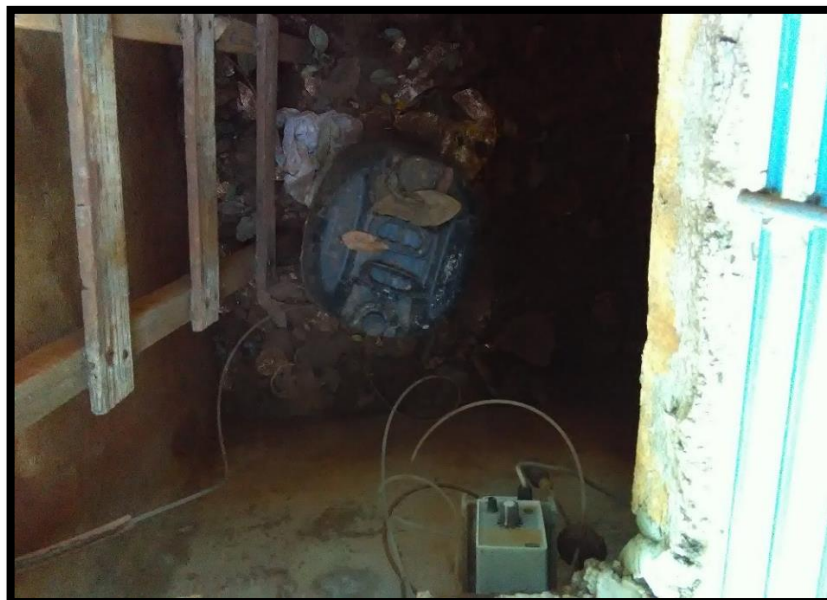
Imagem 42: UTA Planalto I

- UTA Planalto I – ausência de sinalização identificadora; condições inadequadas de limpeza; condições inadequadas de trabalho, unidade de tratamento abaixo do nível do solo e sem espaço adequado para operador;

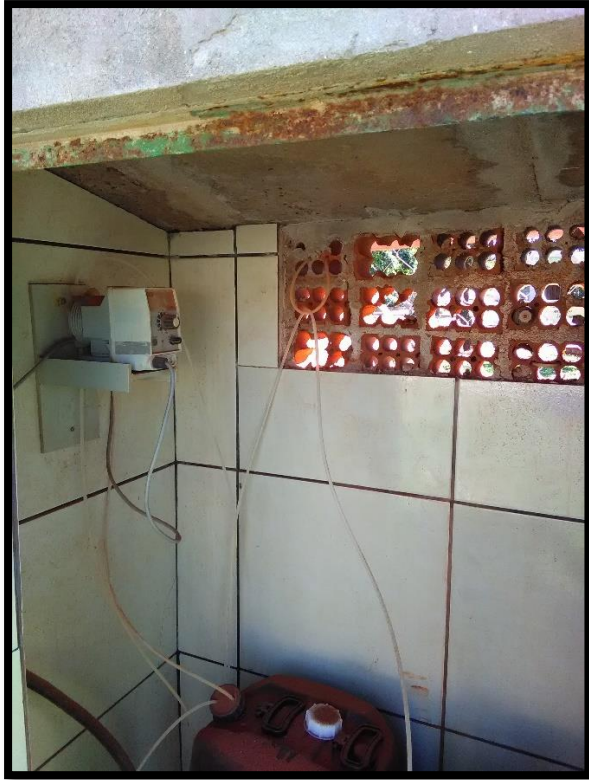
Imagem 43: UTA João de Barro II

- UTA João de Barro II – ausência de sinalização identificadora; hipoclorito de sódio com validade vencida;

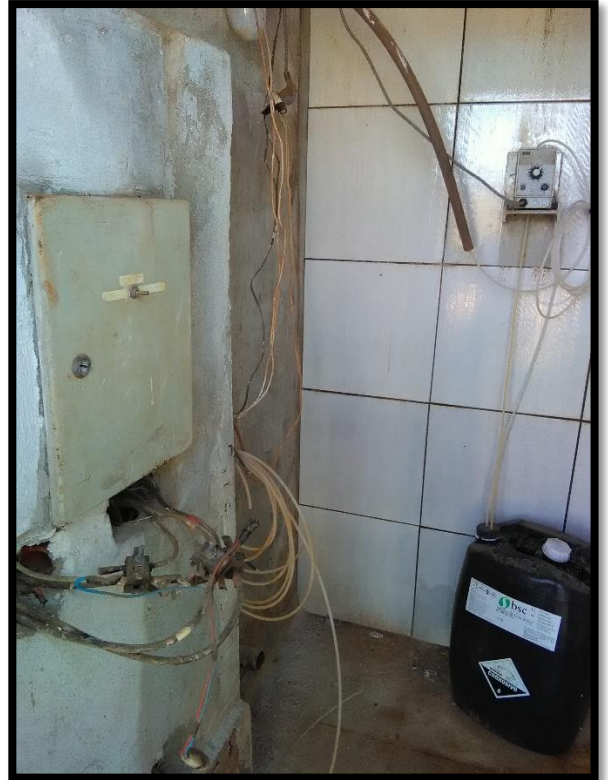
Imagem 44: UTA Minas Gás

- UTA Mina Gás – ausência de sinalização identificadora; instalação elétrica dentro da unidade de tratamento;

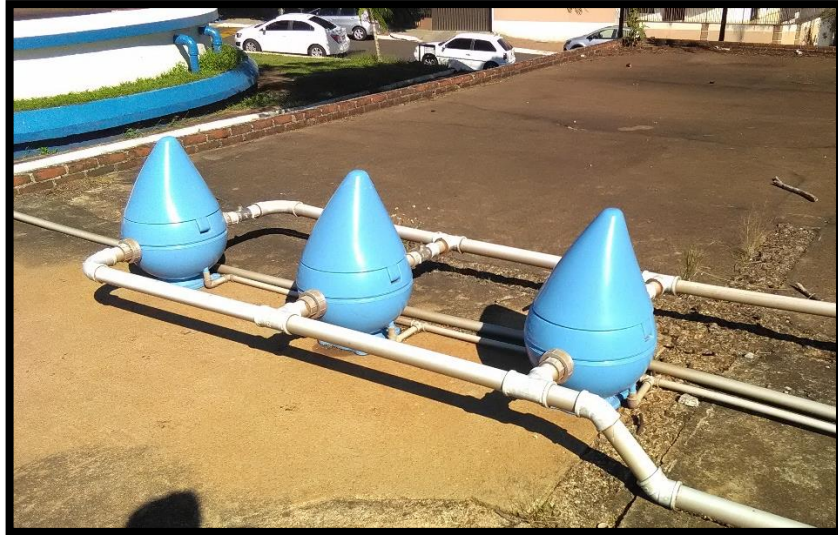
Imagem 47: UTA Madre Rafaela

- UTA Madre Rafaela – isolamento inadequado do perímetro; ausência de sinalização identificadora; instalação elétrica dentro da unidade de tratamento;

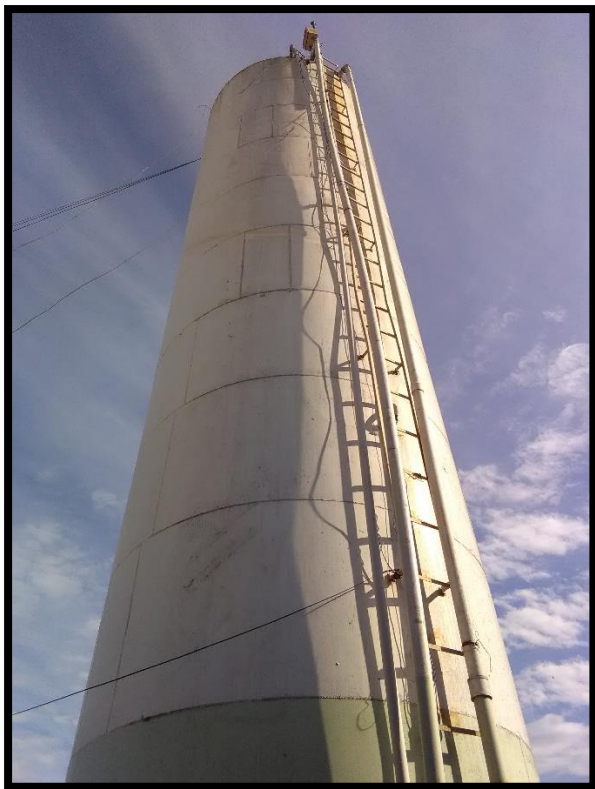
Imagem 55: Reservatório Campo

- Reservatório Campo – ausência de sinalização identificadora; ausência de tubo de extravasão; ausência de limpeza e desinfecção; escada fixa sem gaiola de proteção; inexistência de guarda corpo no topo do reservatório; inexistência de macromedidor;

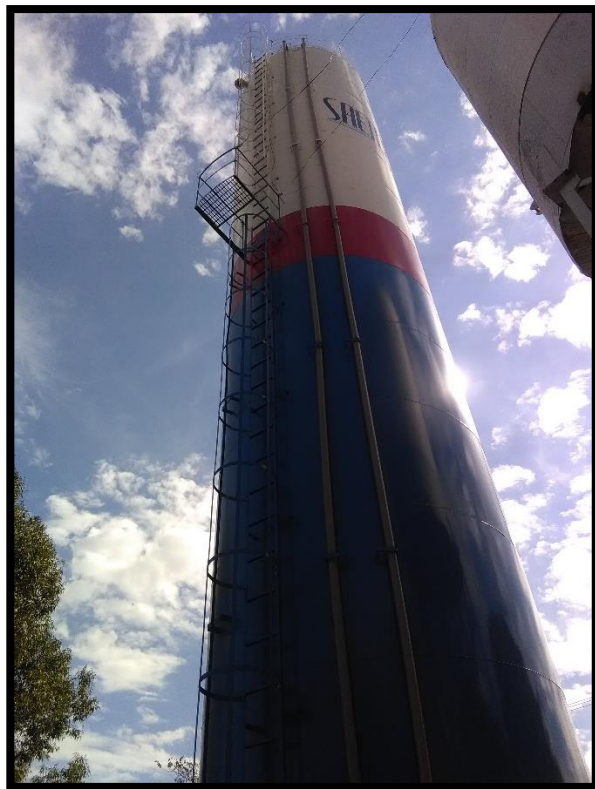
Imagem 56: Reservatório CSU

- Reservatório CSU – inexistência de macromedidor;

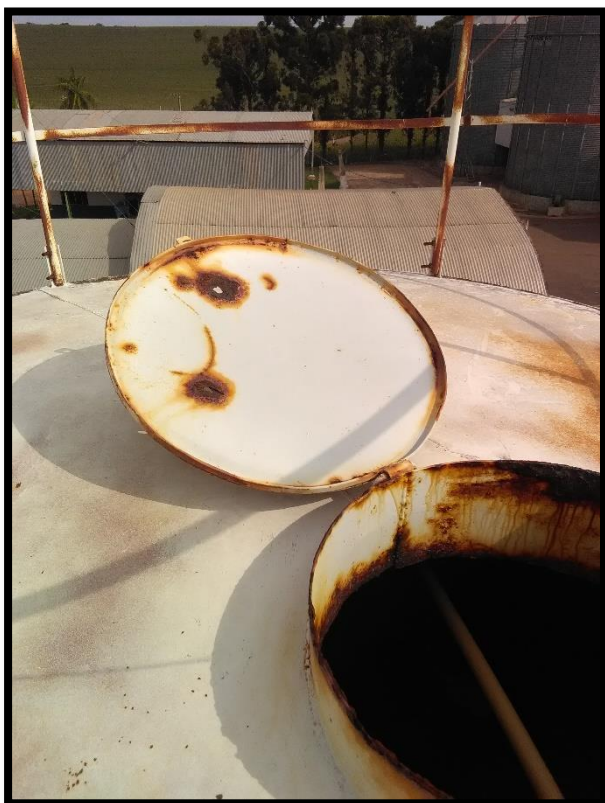
Imagem 57: Reservatório São Luiz

- Reservatório São Luiz – isolamento inadequado do perímetro; ausência de sinalização identificadora; abertura de inspeção sem cadeado; tampa da abertura de inspeção oxidada; inexistência de macromedidor;

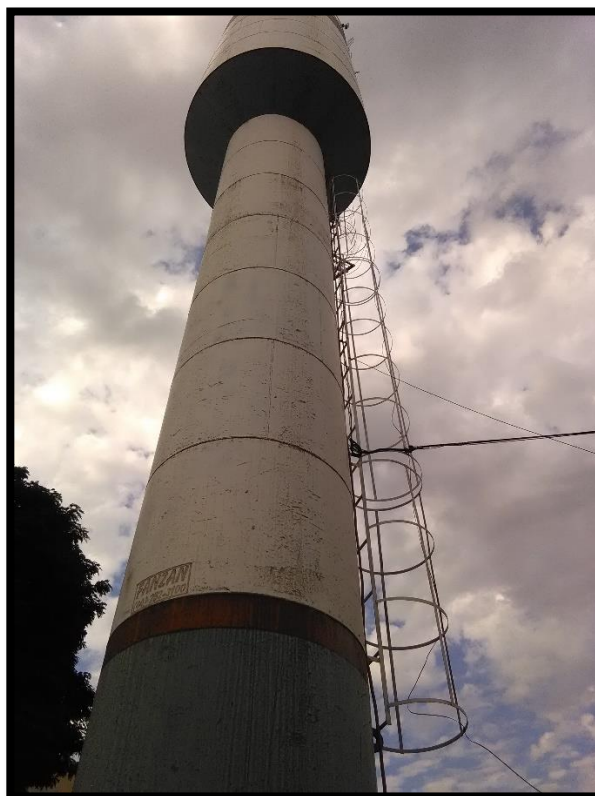
Imagem 58: Reservatório Aquidaban

- Reservatório Aquidaban – ausência de sinalização identificadora; ausência de limpeza e desinfecção; inexistência de macromedidor;

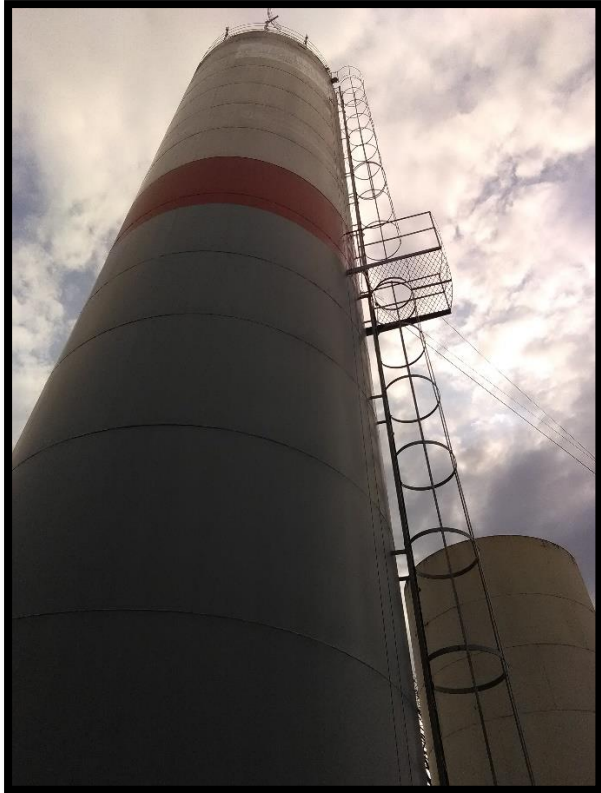
Imagem 59: Reservatório Cambuí

- Reservatório Cambuí – ausência de sinalização identificadora; inexistência de macromedidor;

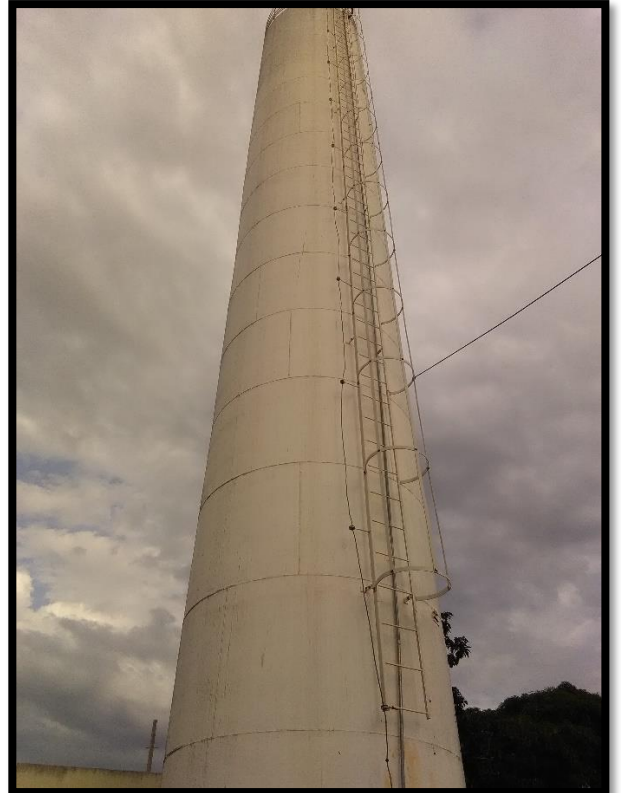
Imagem 60: Reservatório Damasceno

- Reservatório Damasceno – ausência de sinalização identificadora; ausência de limpeza e desinfecção; inexistência de macromedidor;

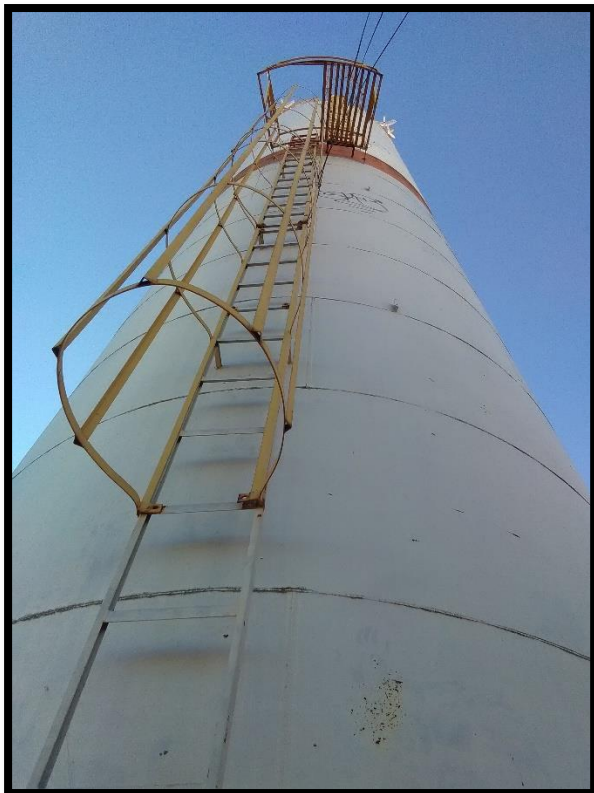
Imagem 61: Reservatório Hamada

- Reservatório Hamada – ausência de sinalização identificadora; ausência de limpeza e desinfecção; inexistência de macromedidor;

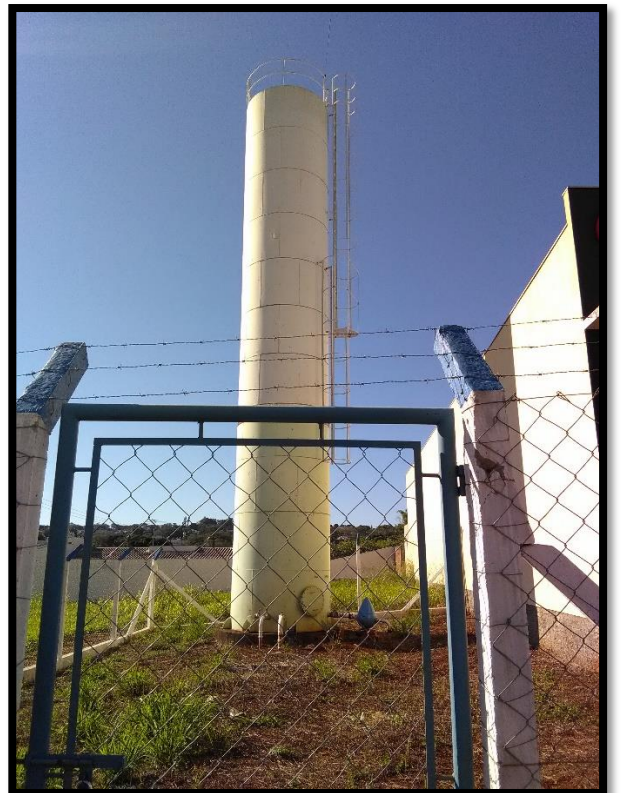
Imagem 62: Reservatório São Pedro

- Reservatório São Pedro – ausência de sinalização identificadora; ausência de limpeza e desinfecção; inexistência de macromedidor;

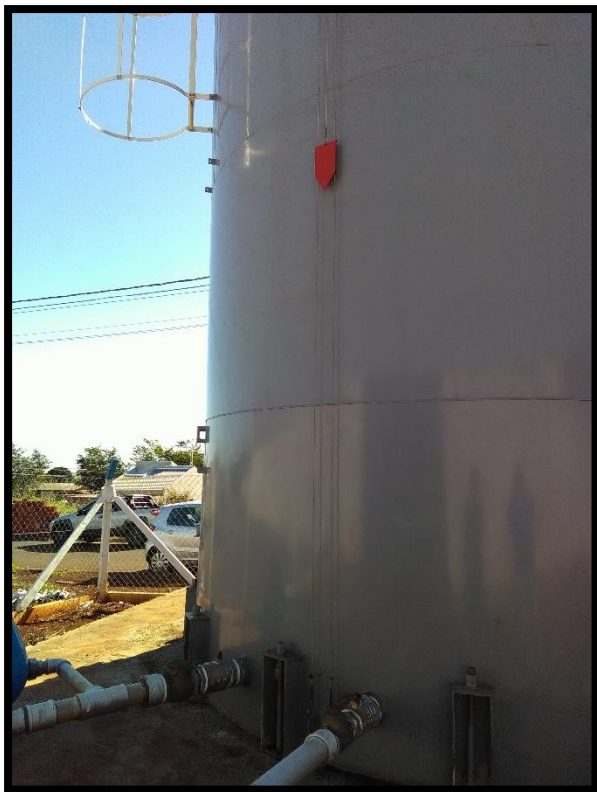
Imagem 63: Reservatório Jd. América

- Reservatório Jd. América – ausência de sinalização identificadora; ausência de limpeza e desinfecção; inexistência de macromedidor;

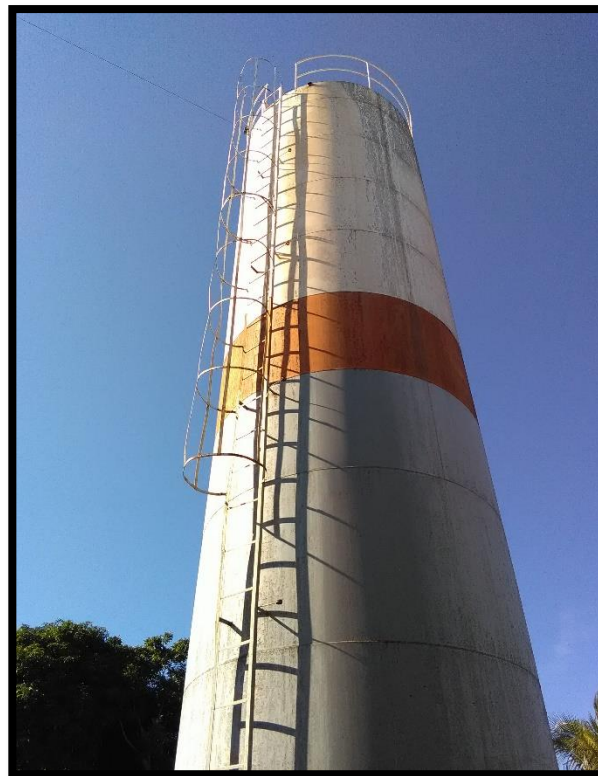
Imagem 64: Reservatório Planalto Escola

- Reservatório Planalto Escola – ausência de sinalização identificadora; ausência de limpeza e desinfecção; inexistência de macromedidor;

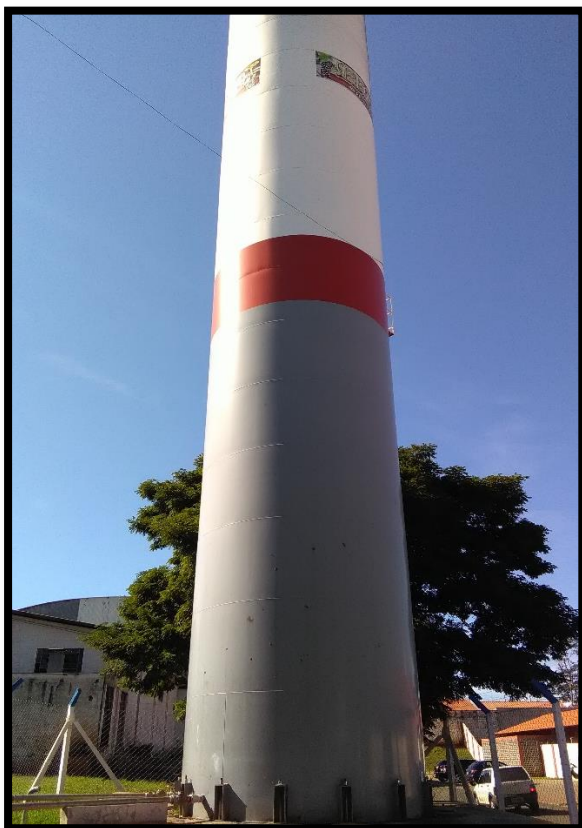
Imagem 65: Reservatório João de Barro

- Reservatório João de Barro – ausência de limpeza e desinfecção; inexistência de macromedidor;

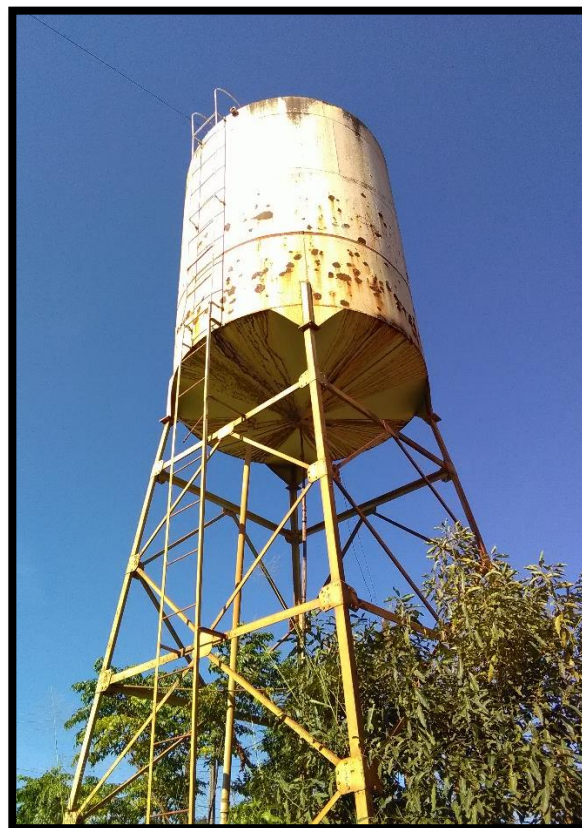
Imagem 66: Reservatório Jd. Santa Izabel

- Reservatório Jd. Santa Izabel – isolamento inadequado do perímetro; ausência de sinalização identificadora; escada fixa sem gaiola de proteção; inexistência de guarda corpo no topo do reservatório; reservatório em condições inadequadas de conservação, excessivamente oxidado; ausência de limpeza e desinfecção; inexistência de macromedidor;

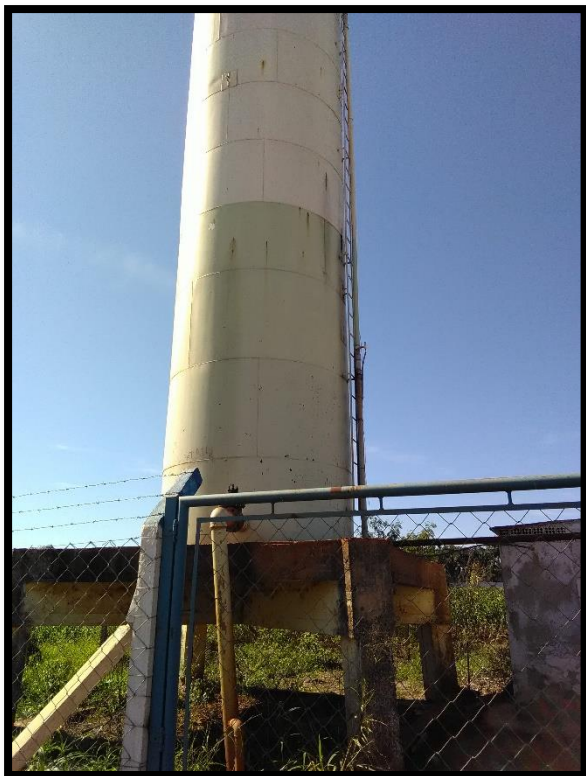
Imagem 67: Reservatório Minas Gás

- Reservatório Minas Gás – ausência de sinalização identificadora; escada fixa sem gaiola de proteção e excessivamente oxidada; inexistência de guarda corpo no topo do reservatório; ausência de limpeza e desinfecção; inexistência de macromedidor;

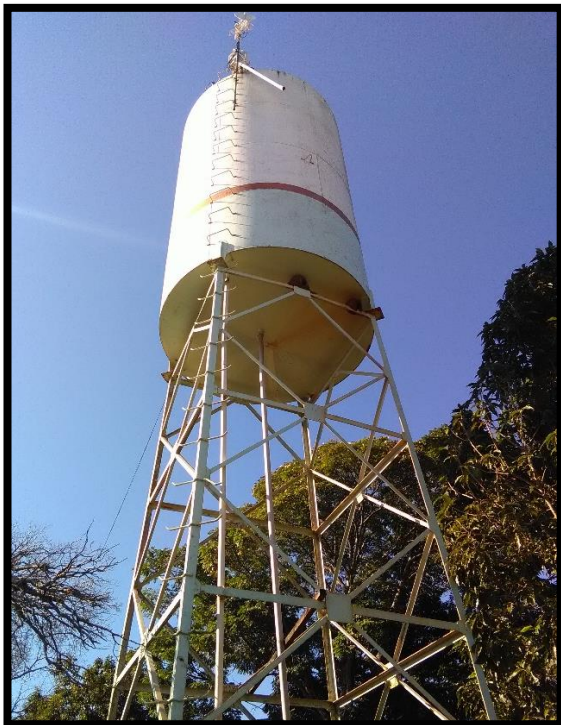
Imagem 73: Reservatório Santa Fé

- Reservatório Santa Fé – isolamento inadequado do perímetro; ausência de sinalização identificadora; escada fixa sem gaiola de proteção; inexistência de guarda corpo no topo do reservatório; ausência de limpeza e desinfecção; inexistência de macromedidor;

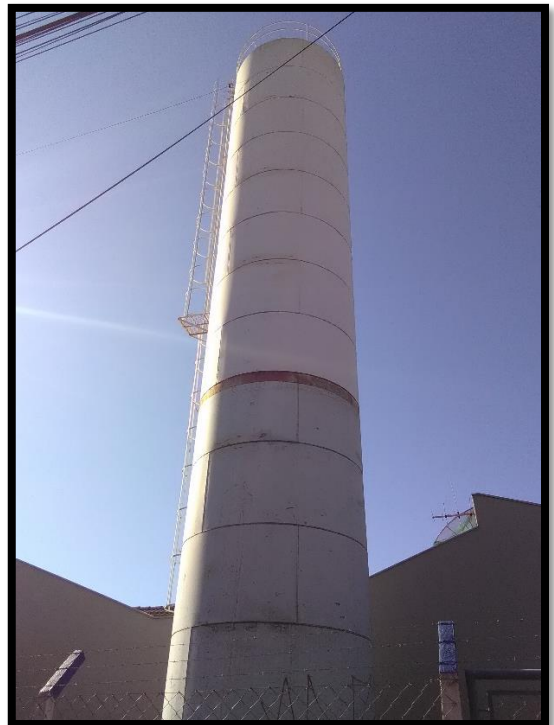
Imagem 74: Reservatório Vila Brasil

- Reservatório Vila Brasil – ausência de sinalização identificadora; ausência de limpeza e desinfecção; inexistência de macromedidor;

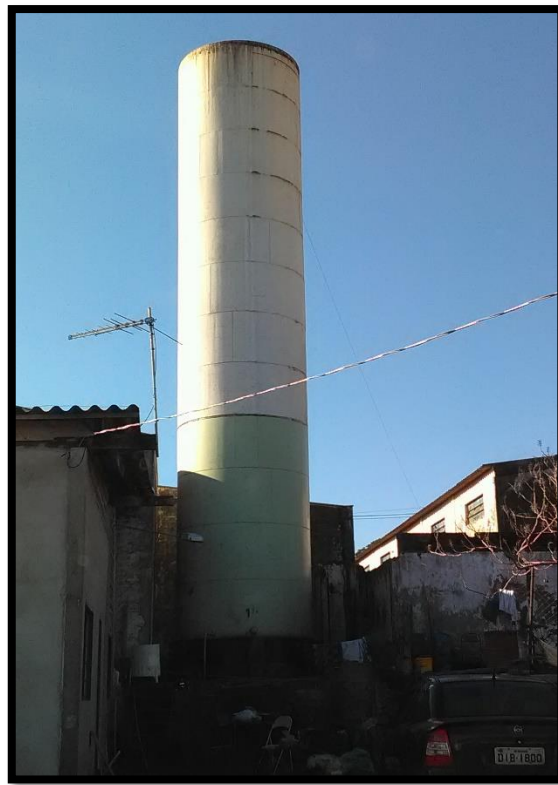
Imagem 76: Reservatório Zé doce

- Reservatório Zé Doce – isolamento inadequado do perímetro; ausência de sinalização identificadora; ausência de limpeza e desinfecção; inexistência de macromedidor;
