**RELATÓRIO TÉCNICO DE FISCALIZAÇÃO DO SAEMA - SERVIÇO
AUTÔNOMO DE ÁGUA E ESGOTO DE MARIALVA**

1 CONSIDERAÇÕES PRELIMINARES

Para tanto, nos dias 22 e 27 de maio de 2019, realizou-se vistoria no Sistema de Abastecimento de Água, no Sistema de Esgoto e na área comercial do SAEMA de Marialva, incluindo unidades de captações, estações elevatórias, estações de tratamento, reservatórios e laboratório.

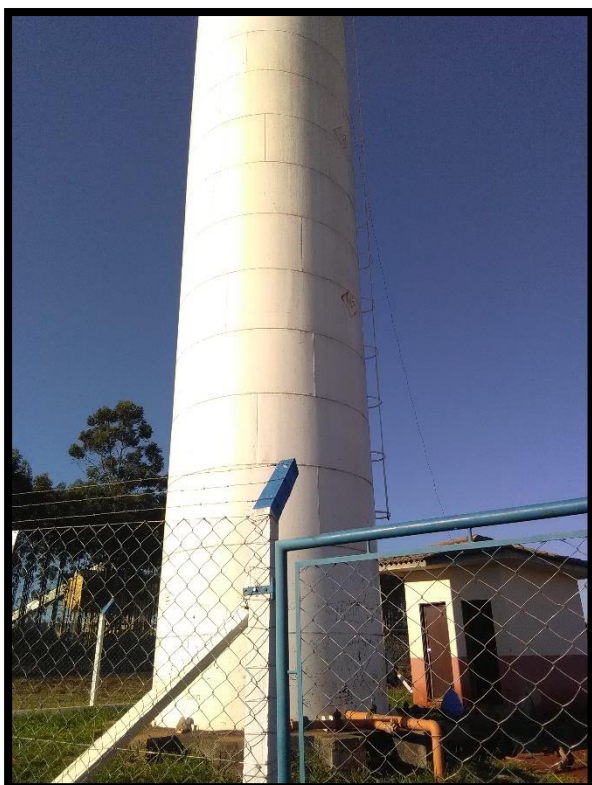
Imagem 77: Reservatório Zambaldi

- Reservatório Zambaldi – ausência de limpeza e desinfecção; inexistência de macromedidor;

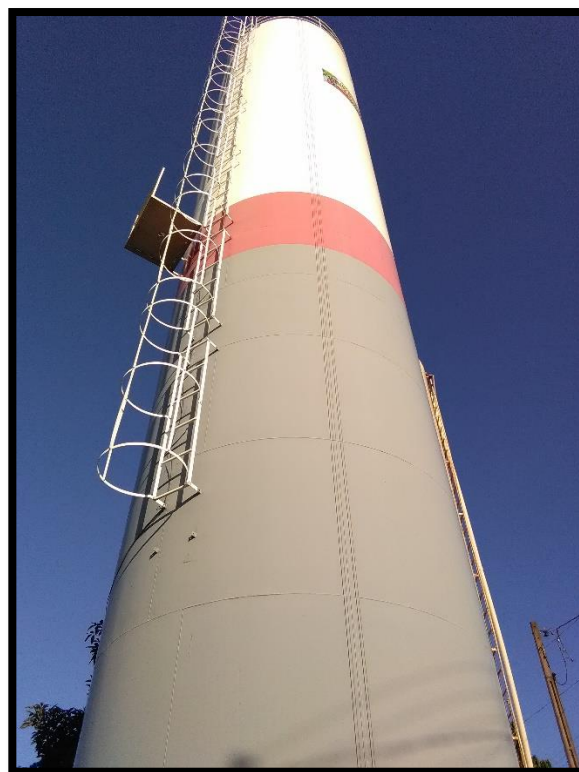
Imagem 78: Reservatório Olímpio da Rocha

- Reservatório Olimpio da Rocha – ausência de limpeza e desinfecção; inexistência de macromedidor;

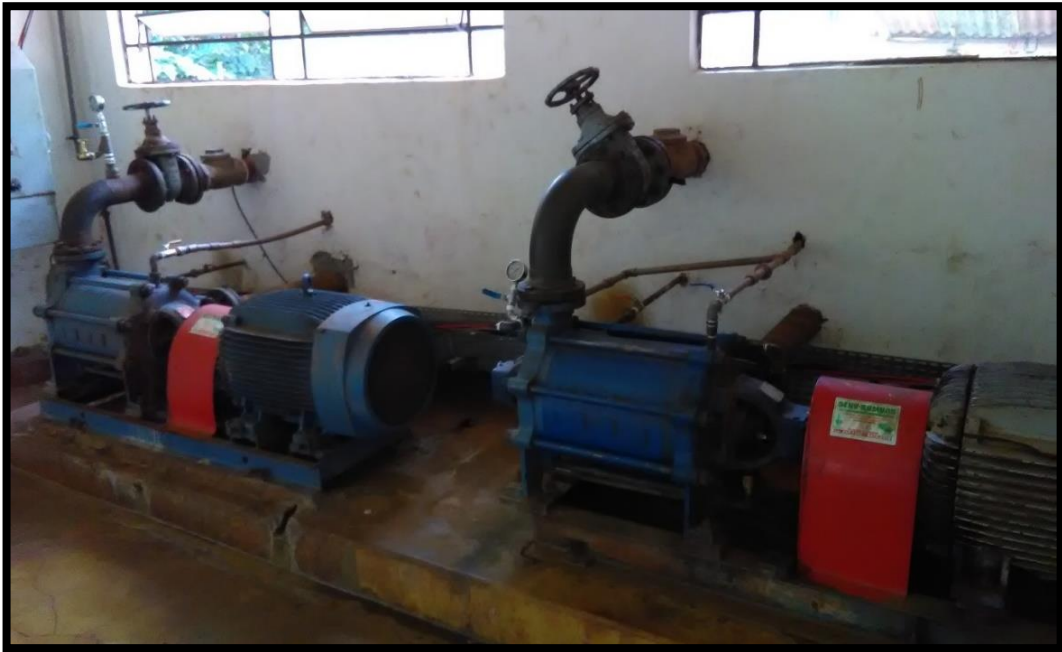
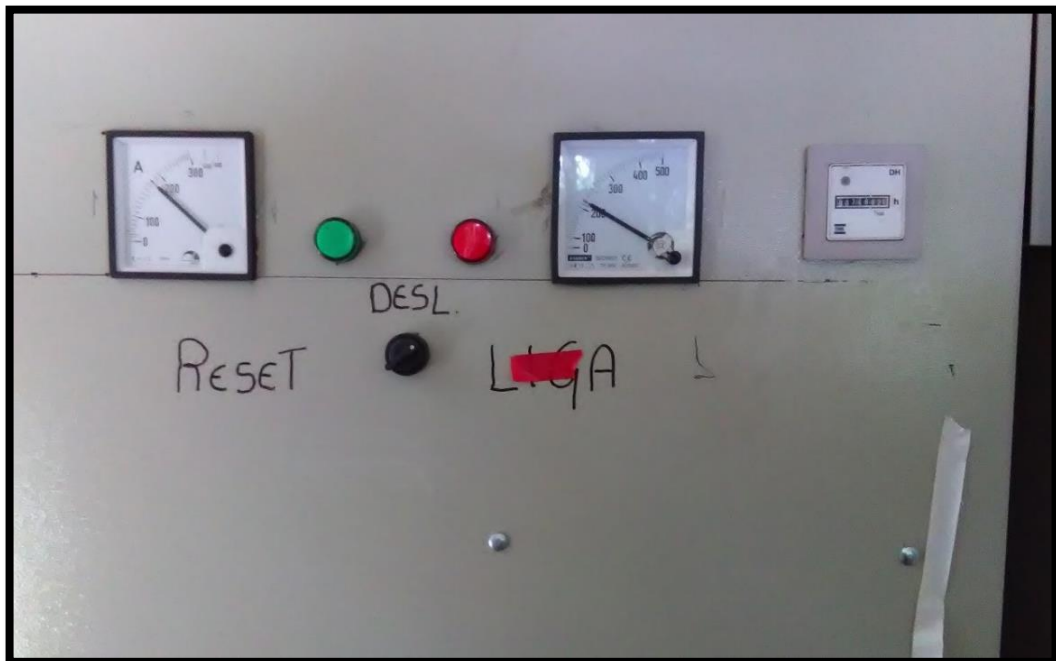
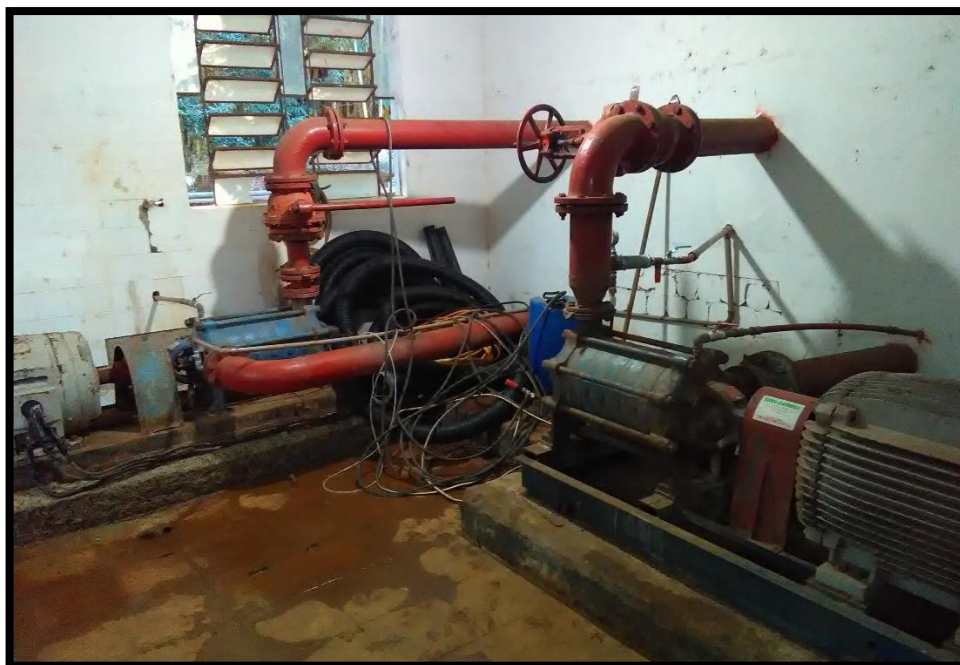
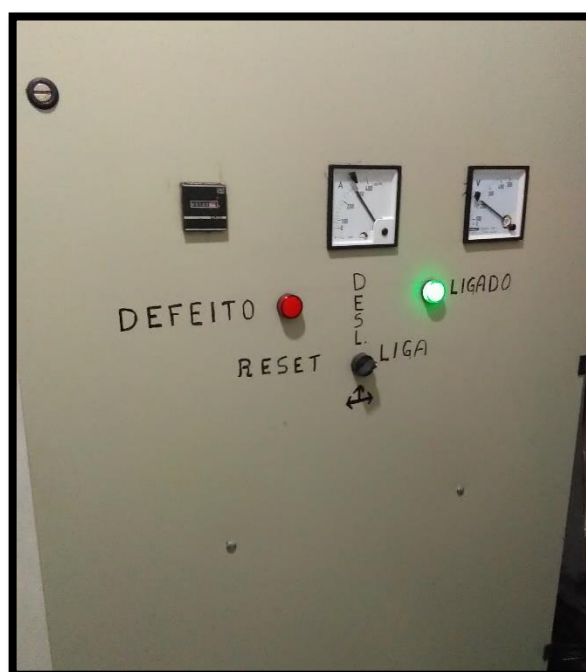
- Estação elevatória Mina 1 – ausência de sinalização identificadora; casas de máquinas necessitando manutenção no revestimento e pintura;
- Estação elevatória Mina 2 – ausência de sinalização identificadora; casas de máquinas necessitando manutenção no revestimento e pintura; acondicionamento inadequado de material (tubo corrugado e fiação elétrica).

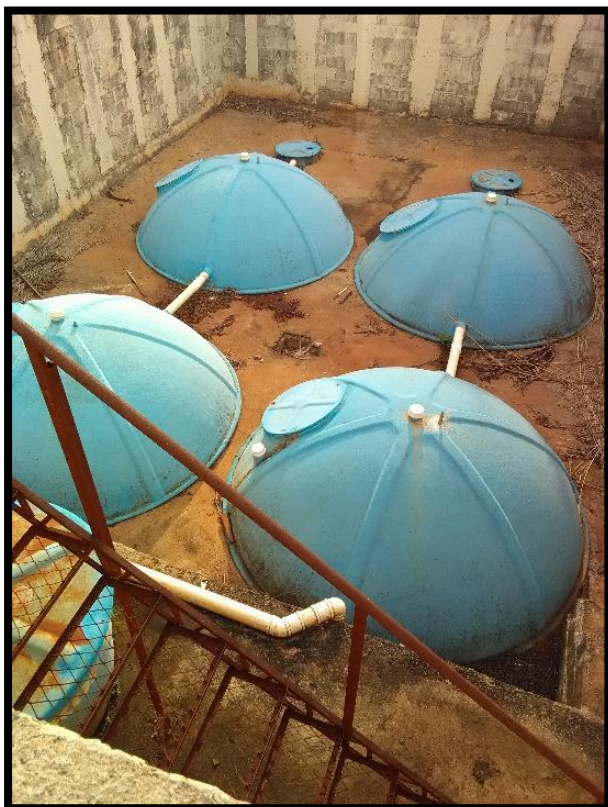
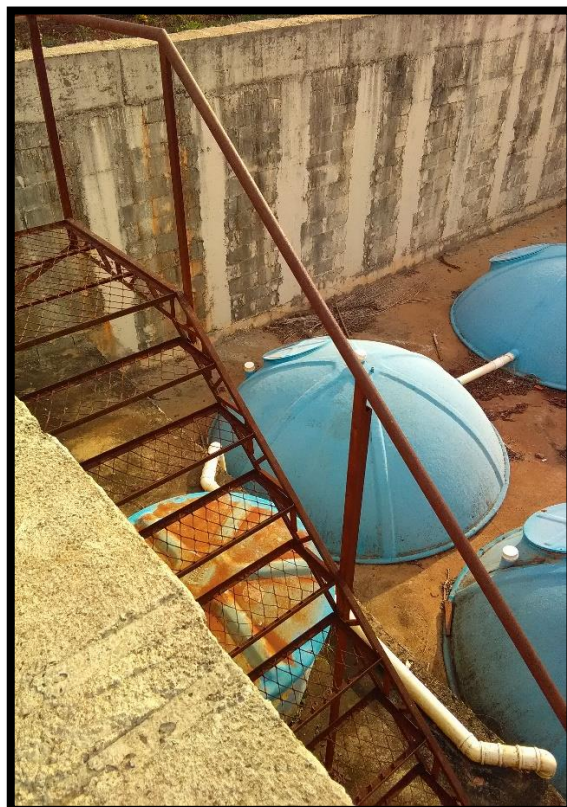
Imagem 83: ETE compacta

- ausência de outorga do corpo receptor do Instituto das Águas do Paraná;
- ausência de licença de operação do IAP;
- isolamento inadequado do perímetro;
- ausência de sinalização identificadora;
- escada de acesso em condições inadequadas de segurança, excessivamente oxidada;
- inexistência de projeto ou cadastro técnico da estação de tratamento.
