**RELATÓRIO TÉCNICO DE FISCALIZAÇÃO**  
**Nº 18/2023**

**Serviço Autônomo Municipal de Água e Esgoto**  
**Santa Cecilia do Pavão - SAMAE**

**MARINGÁ - PR**  
**SETEMBRO/2023**

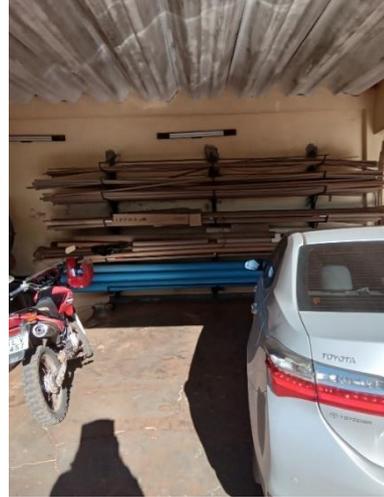
Não identificado controle no estoque. Recomenda-se criação de cadastro de retirada de equipamentos de ferramentas e materiais e lançar estas informações no sistema.

Foto 10 – Tubos em estoque

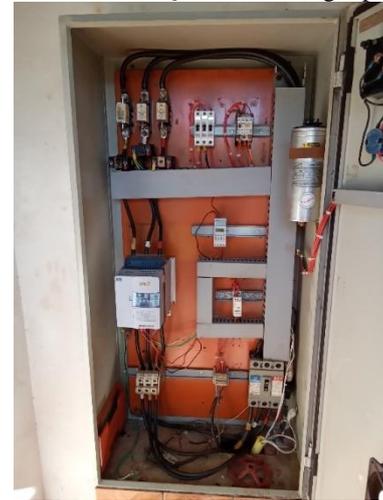
**Foto 17 – Quadro de energia poço 01**

<b>CAPTAÇÃO – POÇO 01</b>			
<b>MANANCIAL SUBTERRÂNEO</b>	<b>REFERÊNCIA LEGAL</b>	<b>REGISTRO</b>	<b>PRAZO PARA ADEQUAÇÃO</b>
Ausência de extintor	Art. 10.9 da NR 10, art 23.1 da NR 23 e Art 5.2.1.1 da NPT 021/2014 do Corpo de Bombeiros do Paraná	Não há registro	Imediato
Ausência de identificação da área (conforme outorga IAT)	Art. 2º, XI da Lei Federal 11.445/07	Foto 15	Imediato
Ausência de macromedidor	Art 4.2 da NBR da NBR 12.212/1992	Foto 15	Em até 240 dias
As instalações elétricas não são adequadas	NBR 5410/1997 e NBR 5410/1997	Instalar DR e aterramento nos quadros de comando	Em até 180 dias
Inexistência de registros das manutenções realizadas no quadro e demais itens pertencentes a parte elétrica	NBR 5419/2001 e NBR 5410/1997	Não há registro	Imediato
Inexistência de diagrama unifilar atualizado no quadro com especificações do sistema de aterramento	Art 10.2.3 da NR10 e art 6.4 da NBR 5419/2001	Foto 17	Em até 180 dias

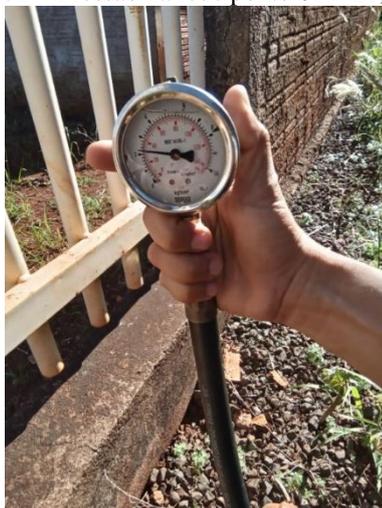
**Foto 52** – Pressão na rede ponto 01 – 21,00 mca

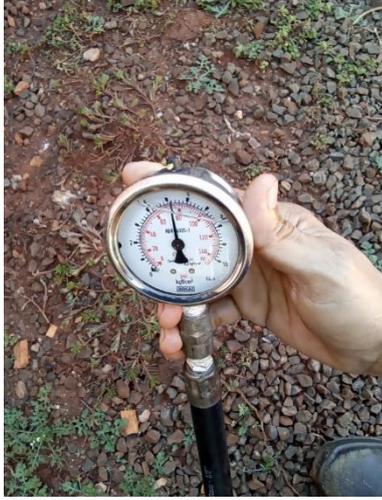
REDE DE DISTRIBUIÇÃO	REFERÊNCIA LEGAL	REGISTRO	PRAZO PARA ADEQUAÇÃO
Sem limpeza e desinfecção da rede (deve ser com laudo)	NBR 12218/1994 e GM/SM 888/2021	Não há registro	Imediato
Não há controle de redução de perdas	Lei 14.026/2022	Não há registro	Em até 365 dias
Pressão no ponto de fornecimento de água em desacordo com os limites mínimo dinâmico (10 mca) e máximo estático (50 mca)	Art 5.4 da NBR 12218/1994 e art 25 da GM/SM 888/2021	Foto 56	Em até 180 dias

**Foto 56** – Pressão na rede ponto 02 – 51,8 mca

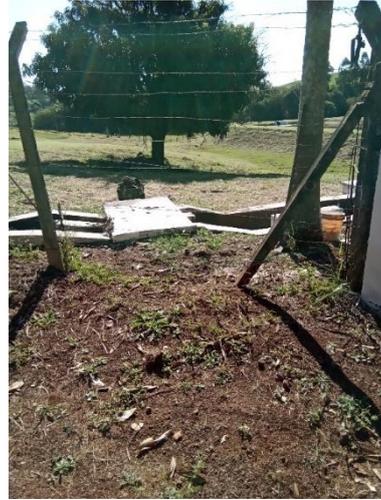
- Necessária limpeza das lagoas taludes
- Cercamento com avarias necessita reforma
- Resultados de DBO, DQO, Sólidos Suspensos Totais e Óleos Minerais acima do valor máximo permitido estabelecido em legislação. Lançamento fora do padrão (Anexo 02).

**Foto 59** – Cercamento com avarias tratamento de esgoto

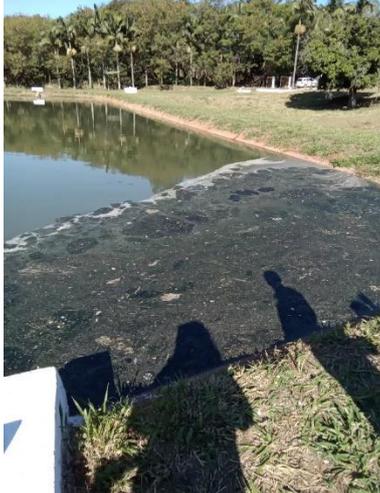
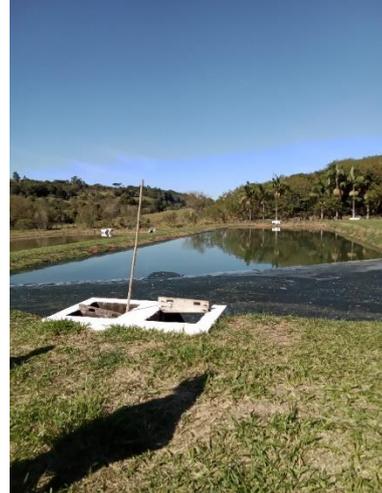
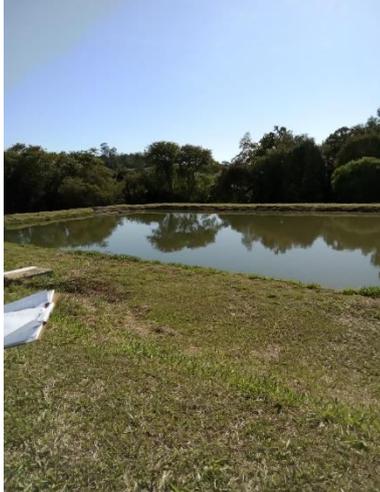
**Foto 60** – Lagoa tratamento de esgoto
