RELATÓRIO TÉCNICO DE FISCALIZAÇÃO
Nº 26/2023

Serviço Autônomo de Água de Esgoto - SAAE
PEABIRU-PR

MARINGÁ - PR
OUTUBRO/2023

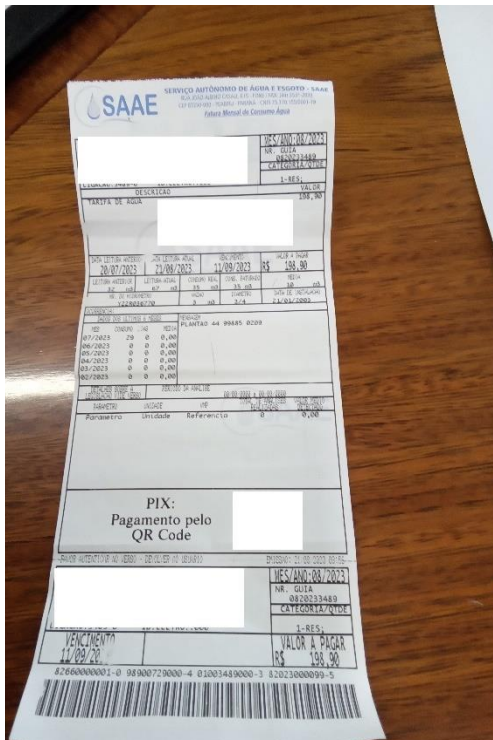
Não atender ao conteúdo mínimo da fatura	Conforme regulamento aplicável ao prestador	Foto 05 (Faltam as tarifas e faixas de consumo)	Em até 90 dias
Não dispor de atendimento preferencial	Art. 5º, caput, III da Lei Federal nº 13.460/2017	Sem registro	Em até 90 dias
Não disponibilizar manual ou regulamento de prestação dos serviços no atendimento ao usuário	Art. 6º, caput, VI da Lei Federal nº 13.460/2017	Sem registro	Em até 90 dias
Não realizar aferição de hidrômetros	Conforme regulamento aplicável ao prestador	Sem registro	Em até 90 dias
Não oferecer opções de datas de vencimento da fatura	Conforme regulamento aplicável ao prestador	Sem registro	Em até 90 dias
Não dispor de condições de fornecimento de água em situações de emergência	Art. 17, caput, I do Decreto Federal nº 7.217/2010	Sem plano de contingência e emergência	Em até 90 dias
Não disponibilizar Código de Defesa do Consumidor dos serviços no atendimento ao usuário	Art. 1º da Lei Federal nº 12.291/2010	Sem registro	Imediato

Foto 5 – Fatura consumidor

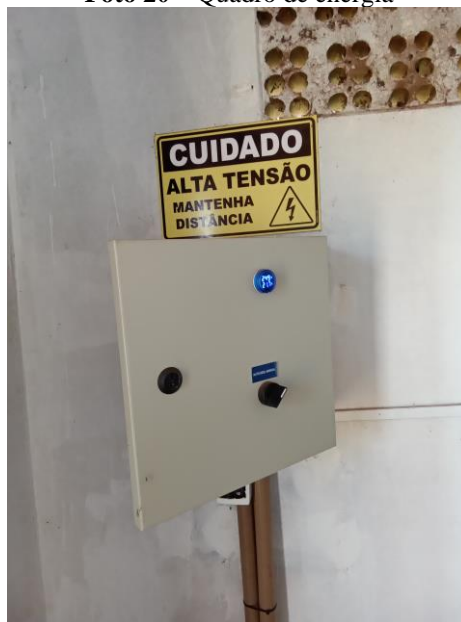
Foto 20 – Quadro de energia

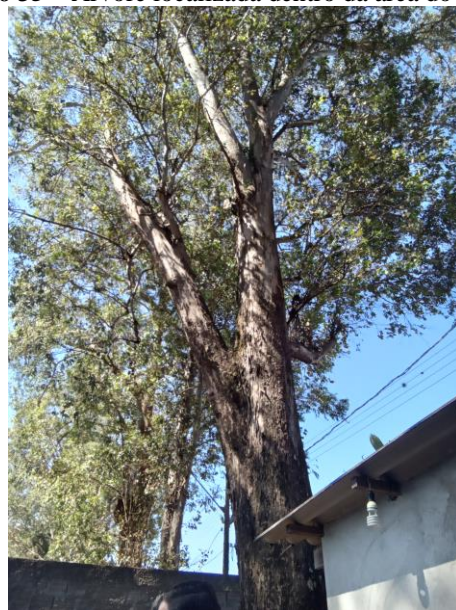
Foto 35 – Árvore localizada dentro da área do poço

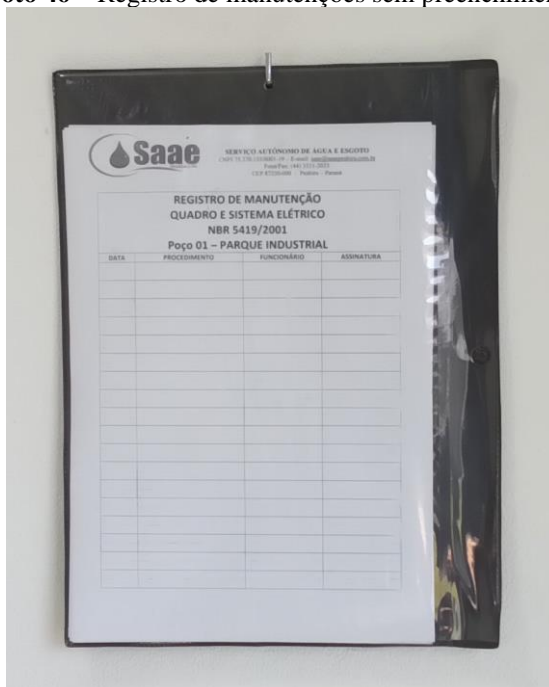
POÇO 01 – PARQUE INDUSTRIAL			
MANANCIAL SUBTERRÂNEO	REFERÊNCIA LEGAL	REGISTRO	PRAZO PARA ADEQUAÇÃO
Ausência de macromedidor	Art 4.2 da NBR da NBR 12.212/1992	Foto 38	Em até 240 dias
Inexistência de registros das manutenções realizadas no quadro e demais itens pertencentes a parte elétrica	NBR 5419/2001 e NBR 5410/1997	Foto 46 (Possui planilha, porém sem preenchimento)	Imediato

Foto 46 – Registro de manutenções sem preenchimento

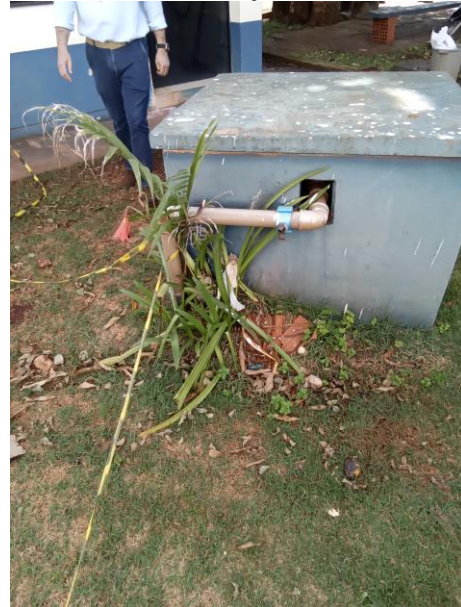
Foto 48 – Poço 6 SAAE

POÇO 06 – SAAE			
MANANCIAL SUBTERRÂNEO	REFERÊNCIA LEGAL	REGISTRO	PRAZO PARA ADEQUAÇÃO
Ausência de macromedidor	Art 4.2 da NBR da NBR 12.212/1992	Foto 48 e 49	Em até 240 dias
Inexistência de diagrama unifilar atualizado no quadro com especificações do sistema de aterramento	Art 10.2.3 da NR10 e art 6.4 da NBR 5419/2001	Foto 51	Em até 180 dias
Inexistência de Relatório Operacional	Item 3.1.3 Manual de Fiscalização ORCIPAR	Sem registro	Em até 180 dias
Ausência de medição de nível	Art 4.2 da NBR da NBR 12.212/1992	Sem registro	Em até 180 dias
O tubo de revestimento do poço não está distante 50 cm da superfície	NBR 12.244/2006	Fotos 48 e 49	Em até 180 dias
Inexistência de horímetro em funcionamento	NBR 12.212/1992	Sem registro	Em até 180 dias
Não é realizada limpeza periódica do poço	NBR 12.212/1992	Sem registro	Imediato

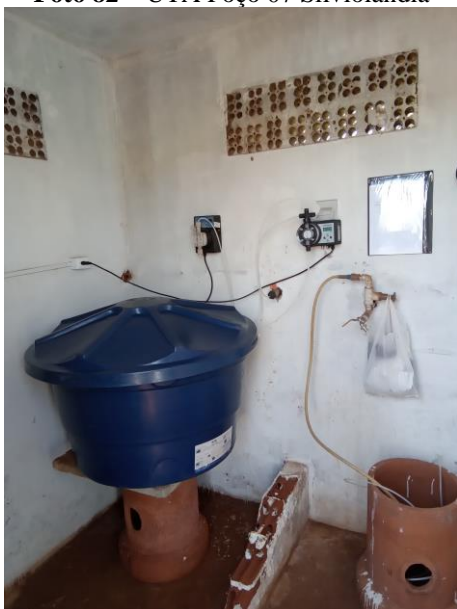
UNIDADE DE TRATAMENTO DE ÁGUA			
UNIDADE DE TRATAMENTO DE ÁGUA	REFERÊNCIA LEGAL	REGISTRO	PRAZO PARA ADEQUAÇÃO
A área não é sinalizada (identificando a finalidade)	Art, 2º, XI da Lei Federal 11.445/07	Fotos 82 e 83	Imediato

- As UTAS Silviolândia e Campo não estão identificadas

Foto 82 – UTA Poço 07 Silviolândia

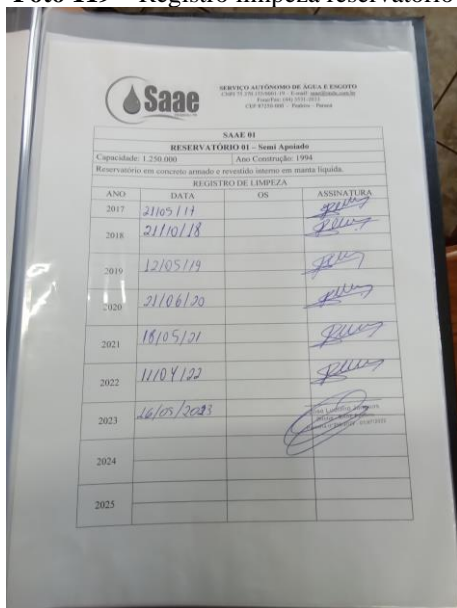
SISTEMA DE RESEVAÇÃO	REFERÊNCIA LEGAL	REGISTRO	PRAZO PARA ADEQUAÇÃO
A área não é sinalizada (identificando a finalidade)	Art. 2º da Lei Federal 11.445/07	Fotos 106 e 108	Em até 180 dias
Existência de vazamentos aparentes	Art. 2º, XI da Lei Federal 11.445/07	Foto 107	Em até 180 dias
Não há medidor de nível. Não é feito acompanhamento e anotação	Art. 5.15.1 da NBR 12217/1994	Somente reservatório Silviolândia	Imediato
Limpeza e desinfecção não é feita adequadamente	Art. 5.1 da Anbr 15527/2007	Fotos 119 e 120 (necessário laudo)	Em até 180 dias

Foto 119 – Registro limpeza reservatório

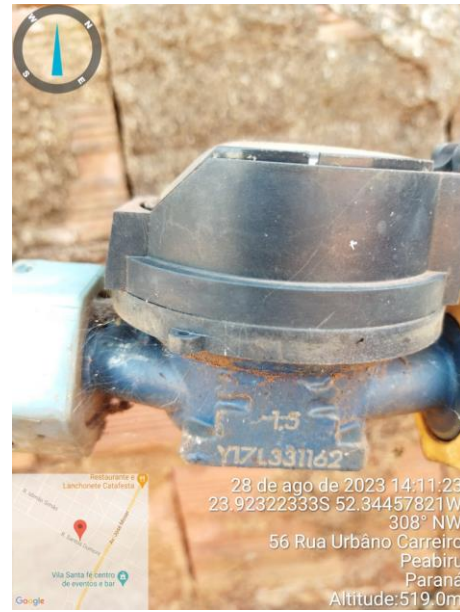
Foto 131 – Ponto 01 – Hidrômetro ano 2017

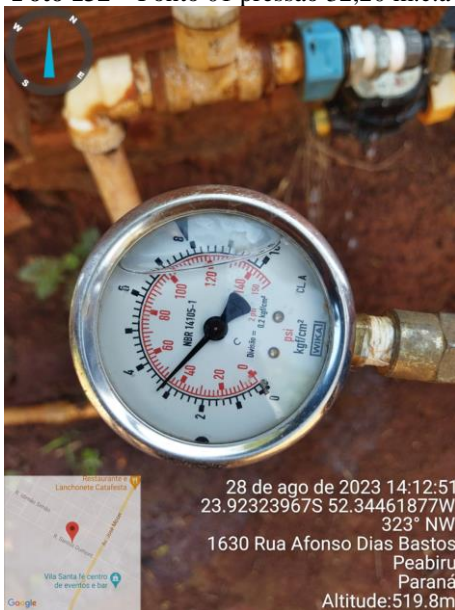
- Ponto 01: -23.92323669, -52.34461214 – valor medido no local:= 32,20 mca
- Ponto 02: -23.90632105, -52.34659533 - valor medido no local= 40,60 mca
- Ponto 03: -23.91921499, - 52.33643149 - valor medido no local= 11,20 mca

Foto 132 – Ponto 01 pressão 32,20 m.c.a
