**RELATÓRIO TÉCNICO DE
FISCALIZAÇÃO 2022
SAAE – FLÓRIDA**

SAAE – FLÓRIDA

DEZEMBRO/2022

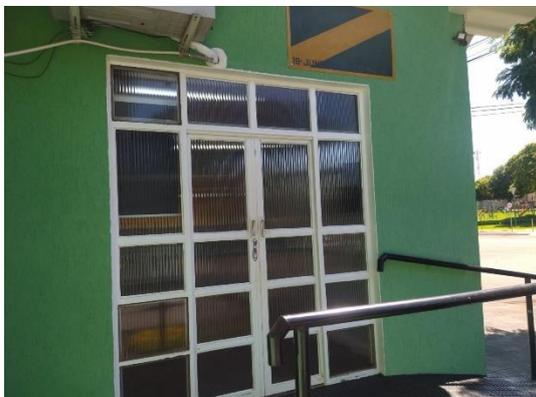
Não há exposição do horário de atendimento e telefone na fachada	Art. 6º, caput, VI da Lei Federal nº 13.460/2017	Foto 01	Imediato
Não existe registro de atendimento (tipo se solicitação, data, etc)	Art. 6º, caput, III da Lei Federal nº 13.460/2017	Não apresentado	Em até 90 dias
Não comunicar ao ORCISPAR situações de emergência que possam ocasionar interrupção na	Art. 40, caput, I da Lei Federal nº 11.445/2007	-	Imediato

Foto 01: Falta de exposição de horários.

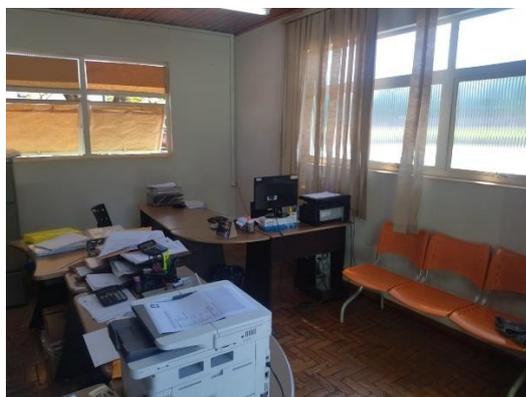
Foto 02: Ausencia de identificação de atendimento preferencial.

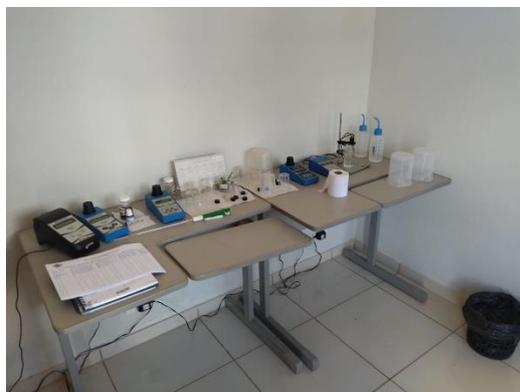
A aferição dos equipamentos não está vigente	Portaria GM/SM 5/2017 alterada pela GM/SM 888/2021	-	Imediato
Não existem fardamentos e EPIs (luva, avental, etc.) adequados para uso dos funcionários	NR 15 e Art. 5.18.4 da NBR 13035/1993	Falta de avental e oculos	Imediato
Não há papel toalha	Normas e procedimentos técnicos pertinentes	Não constatado	Imediato
Resíduos químicos não tem destinação adequada	Normas e procedimentos técnicos pertinentes	-	Imediato
Inexistência de armários para guardar reagentes evidrarias	Art 5.20 da NBR 12.216/1992	Foto 08	Em até 180 dias

Foto 08: Ausencia de bancadas e armários.

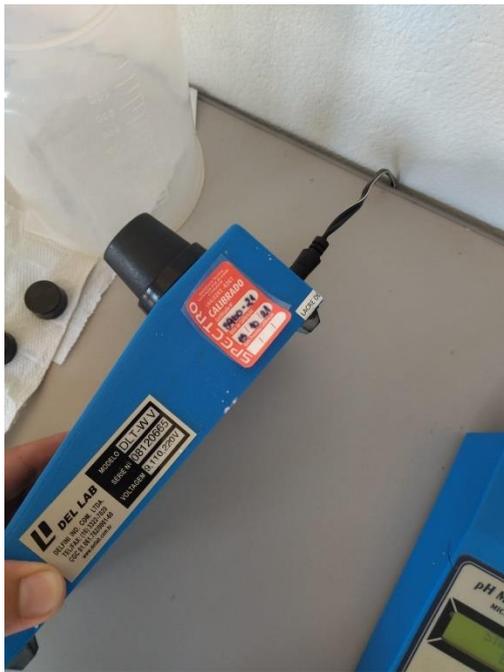
Foto 09: Equipamentos necessitando de aferição.

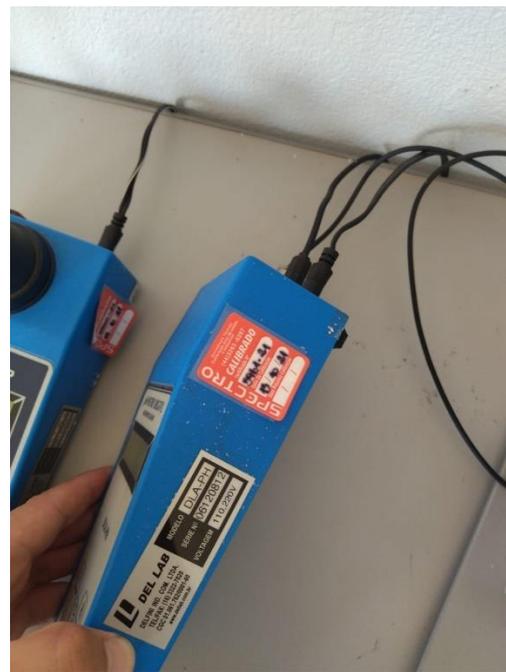
Foto 10: Equipamentos necessitando de aferição.

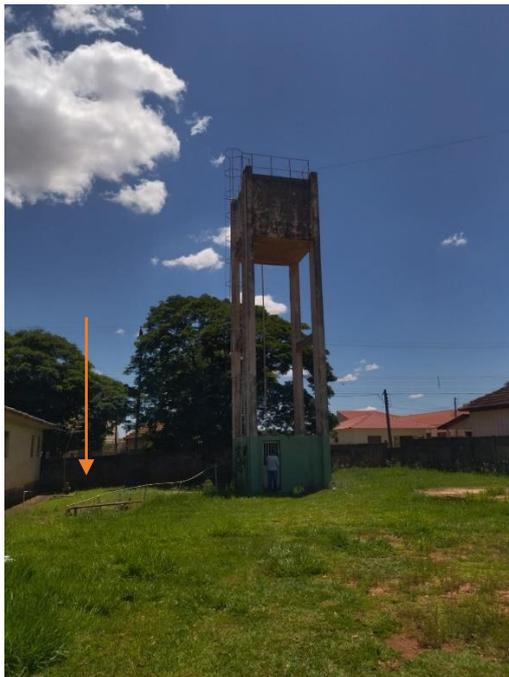
Foto 18: Falta de proteção do poço.

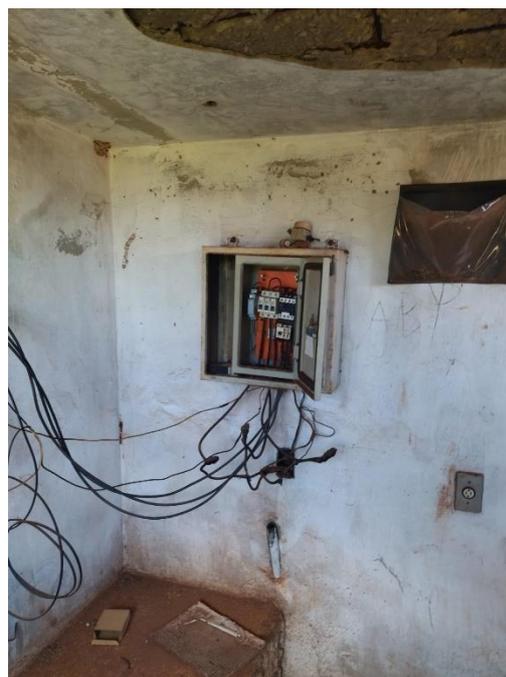
As instalações elétricas não estão em bom estado de conservação	NBR 5410/1997 e NBR 5410/1997	Foto 19	Em até 180 dias
Inexistência de registros das manutenções realizadas no quadro e demais itens pertencentes a parte elétrica	NBR 5419/2001 e NBR 5410/1997	-	Imediato
Inexistência de diagrama unifilar atualizado no quadro com especificações do sistema de aterramento	Art 10.2.3 da NR10 e art 6.4 da NBR 5419/2001	Foto 22	Em até 180 dias

Foto 19: Necessidade de reparos estruturais e elétricos.

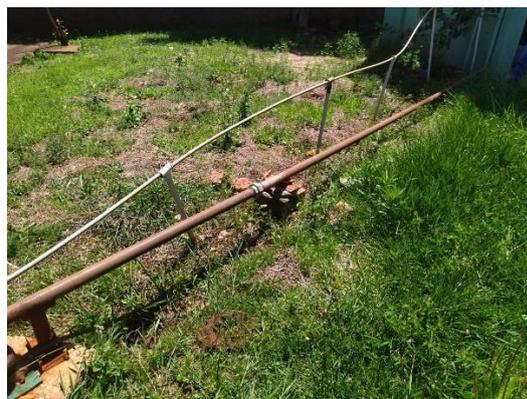
Foto 21: ancoragem do poço inadequada.

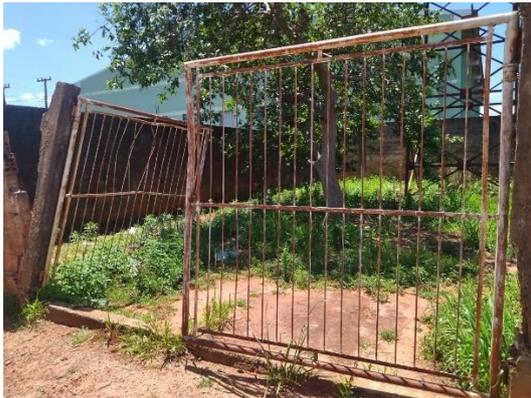
MANANCIAL SUBTERRÂNEO – POÇO 02			
Vazão: 6,0 m³/h			
NÃO CONFORMIDADES	REFERÊNCIA LEGAL	REGISTRO	PRAZO PARA ADEQUAÇÃO
A área não é iluminada	Item 4.1.2 Manual de Fiscalização ORCISPAR	-	Em até 180 dias
A área não é sinalizada (identificando o manancial e seu uso para abastecimento público)	Art. 2º, XI da Lei Federal 11.445/07	Foto 22	Em até 180 dias
O volume captado atualmente não garante o abastecimento sem risco de colapso	Art. 17 do Decreto Federal 7.217/10	Vazão baixa de captação	Imediato
Não há planos ou programas alternativos para evitar colapsos	Art. 17, §2º do Decreto Federal 7.217/10	-	Em até 180 dias
A água bruta não atende aos padrões de qualidade da água	Portaria GM/SM 5/2017 alterada pela GM/SM 888/2021	Não apresentado	Imediato
Não é realizada rotina de inspeções em busca de potenciais fontes poluidoras do manancial	Item 4.1.2 Manual de Fiscalização ORCISPAR	-	Imediato
A área não está devidamente cercada	Art. 2º, XI da Lei Federal 11.445/07	Foto 22	Em até 180 dias

Foto 22: Falta de identificação, cerca e sinalização. Foto 23: Necessidade de reformas estruturais.

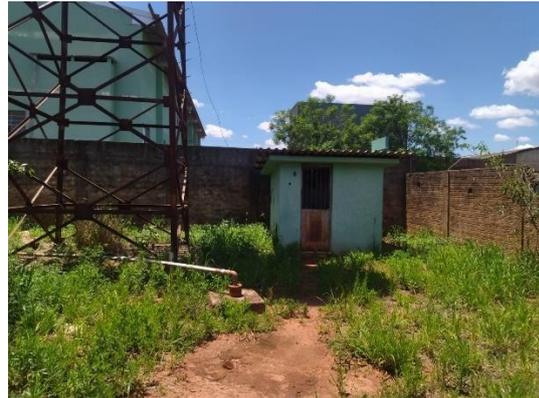
As instalações não estão em bom estado de conservação?	NBR 5674/1999	Foto 23	Em até 180 dias
Ausência de conjunto moto bomba de reserva a disposição	Art. 5.3.2 da NBR 12.214/1992	-	Em até 180 dias
Ausência de extintor	Art. 10.9 da NR 10, art 23.1 da NR 23 e Art 5.2.1.1 da NPT 021/2014 do Corpo de Bombeiros do Paraná	-	Imediato

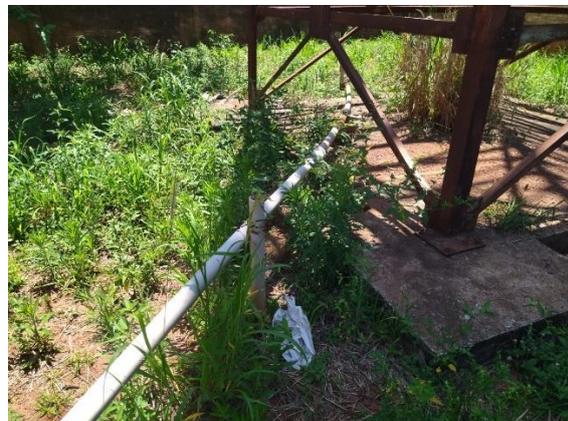
Foto 25: Ancoragem da tubulação inadequada.

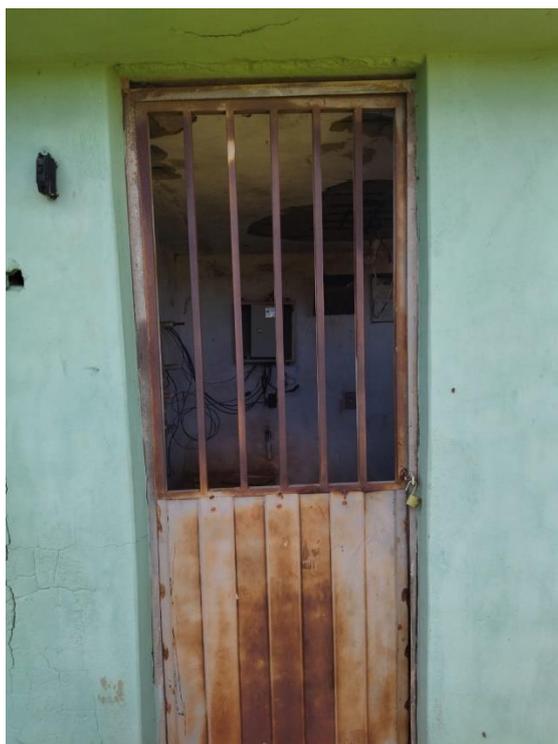
Foto 26: Ausência de diagrama unifilar, fiação exposta, acesso comprometido.

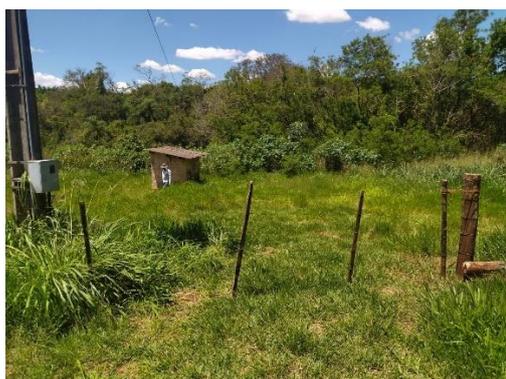
A área não está devidamente cercada	Art. 2º, XI da Lei Federal 11.445/07	Foto 27	Em até 180 dias
As instalações não estão em bom estado de conservação?	NBR 5674/1999	Foto 33	Em até 180 dias
Ausência de conjunto moto bomba de reserva a disposição	Art. 5.3.2 da NBR 12.214/1992	-	Em até 180 dias
Ausência de extintor	Art. 10.9 da NR 10, art 23.1 da NR 23 e Art 5.2.1.1 da NPT 021/2014 do Corpo de Bombeiros do Paraná	-	Imediato
Ausência de identificação da área (conforme outorga IAT)	Art. 2º, XI da Lei Federal 11.445/07	Foto 34 e 35	Imediato
Ausência de macromedidor	Art 4.2 da NBR da NBR 12.212/1992	-	Em até 240 dias
As instalações elétricas não estão em bom estado de conservação	NBR 5410/1997 e NBR 5410/1997	Foto 33	Em até 180 dias
Inexistência de registros das manutenções realizadas no quadro e demais itens pertencentes a parte elétrica	NBR 5419/2001 e NBR 5410/1997	-	Imediato
Inexistência de diagrama unifilar atualizado no quadro com especificações do sistema de aterramento	Art 10.2.3 da NR10 e art 6.4 da NBR5419/2001	Foto 32	Em até 180 dias

Foto 27: Cerca inadequada.

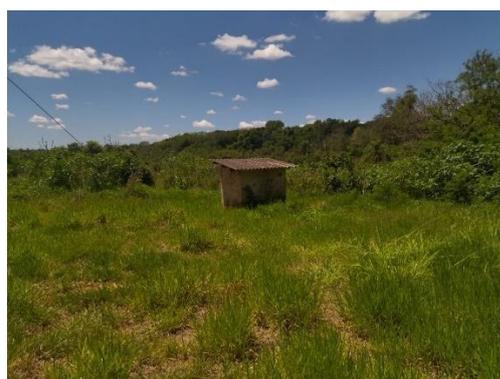
Foto 28: ausência de sinalização.

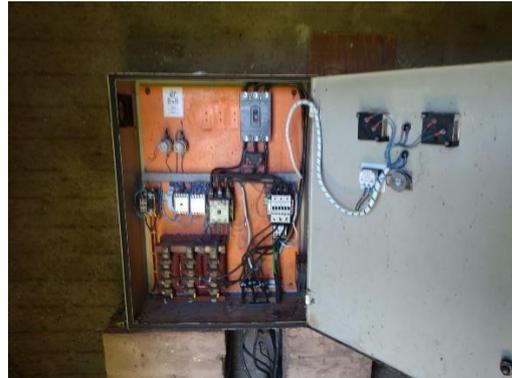
Foto 31:Quadro de comando. Foto 32: Falta de diagrama unifilar.

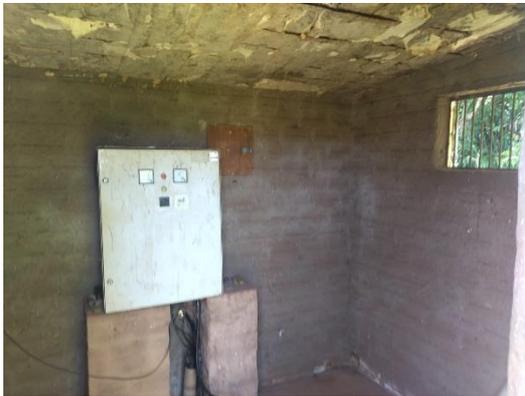
Foto 33: Necessidade de reparos estruturais na casa de comando. Foto 34: Instalações poço 03.

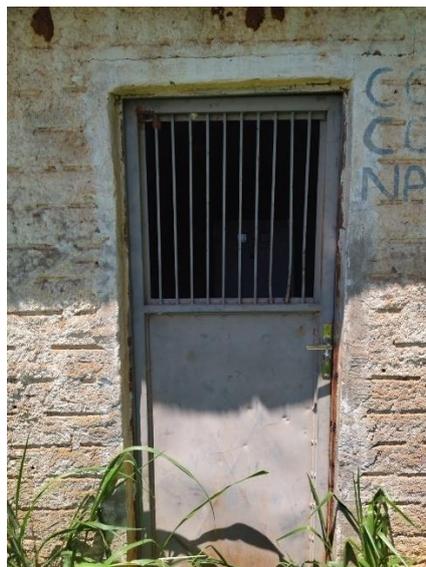
Foto 35: Ausencia de identificação.

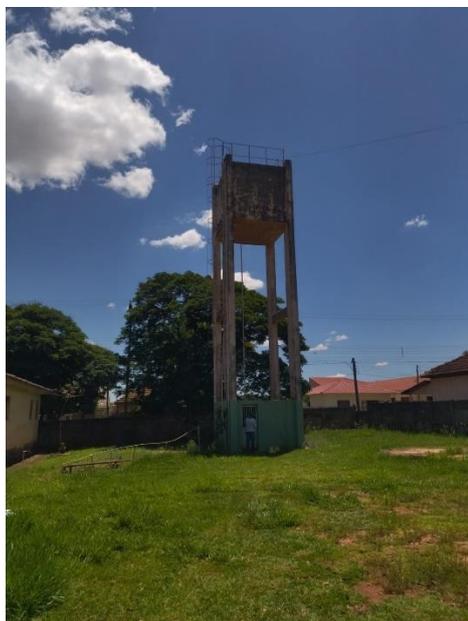
Foto 38: Ausência de para raios, aterramento e conservação. Foto 39: Escadas.

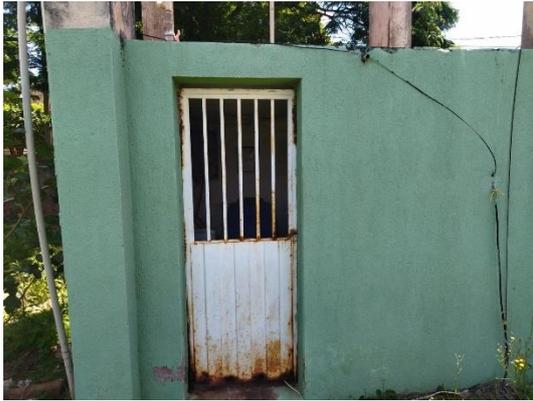
Foto 40: Ausência de identificação e finalidade do reservatório. Foto 41: Sistema de tratamento independente do reservatório.

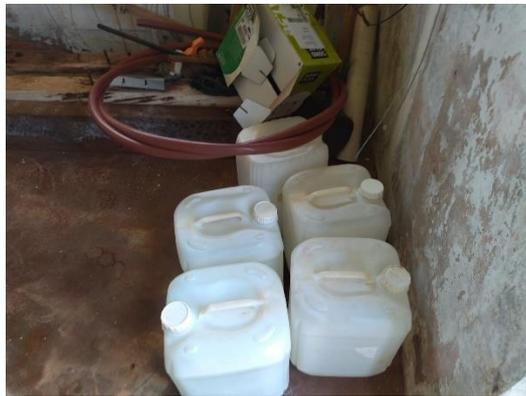
Foto 42: Armazenamento de produtos químicos inadequado.

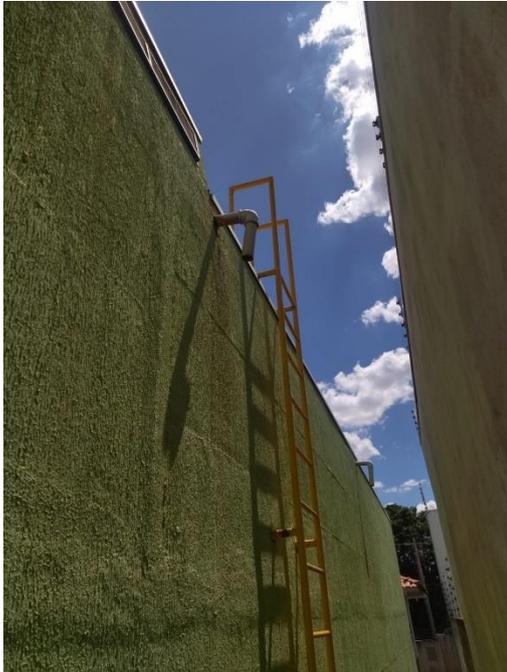
Foto 44: Falta de guarda-corpo. Foto 45: Falta de telas de proteção nos extravazores e ventilação.

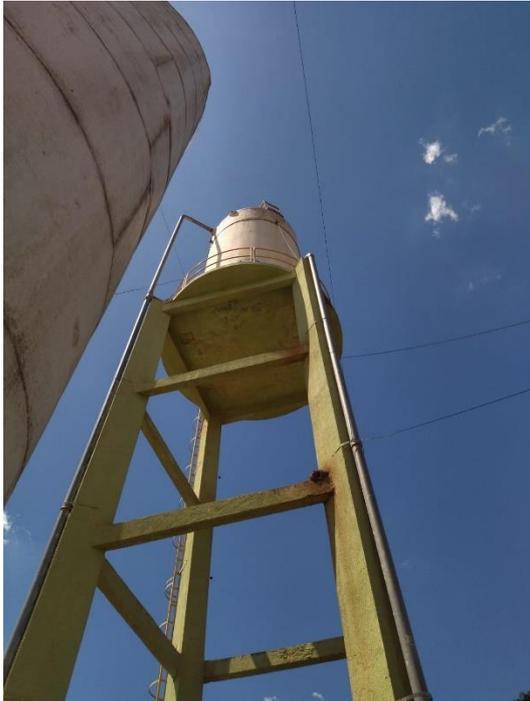
Foto 49: Asusencia de para raios e identificação.

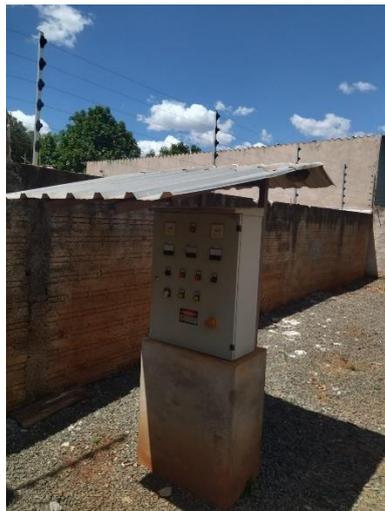
Foto 51: Cobertura do quadro de comando de recalque do RAP para o REL inadequada.

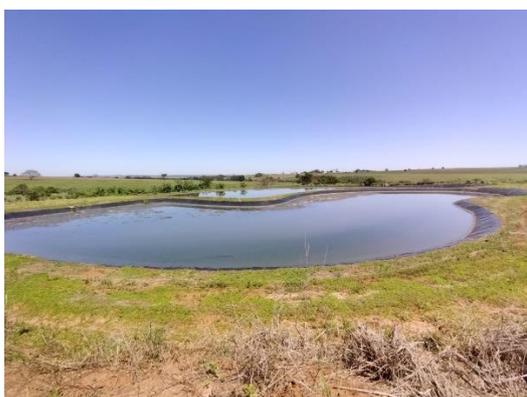
Foto 55: Ausencia de iluminação.

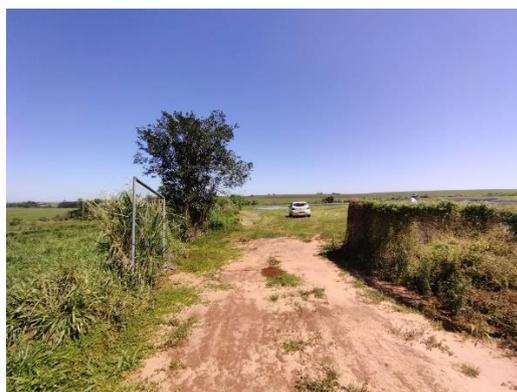
Foto 56: Falta de Identificação específica de acesso.

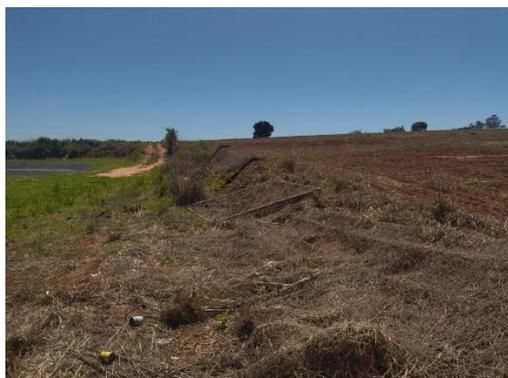
Foto 57: Falta de cerca adequada.

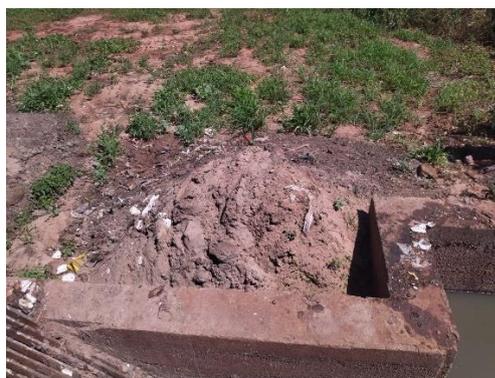
Foto 58: Armazenamento inadequado de lodo.

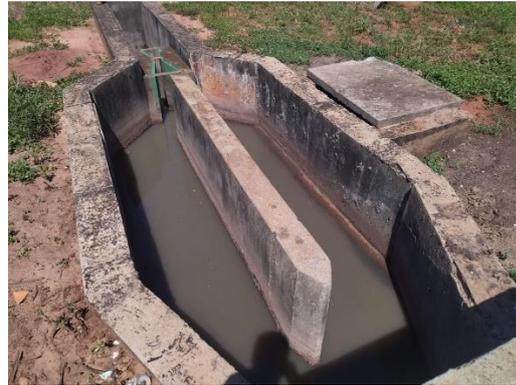
GRADEAMENTO			
NÃO CONFORMIDADES	REFERÊNCIA LEGAL	REGISTRO	PRAZO PARA ADEQUAÇÃO
Não executada regularmente a limpeza do gradeamento	Art. 6.1.1 da NBR 12209/1992 e art. 5.3 da NBR 12208/1992	Foto 59 Limpeza	Imediato
CAIXA DE AREIA			
NÃO CONFORMIDADES	REFERÊNCIA LEGAL	REGISTRO	PRAZO PARA ADEQUAÇÃO
Não é executado	NBR 12209/1992	Foto 60	Imediato

Foto 60: Desarenador operando sem interrupção uma de passagem para limpeza.

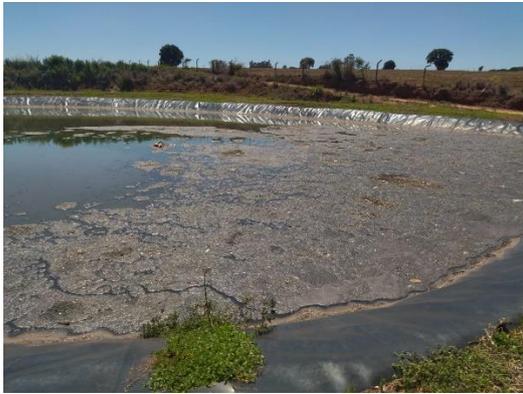
Foto 61: Lodo em superfície Lagoa Anaerobia.
