**RELATÓRIO TÉCNICO DE FISCALIZAÇÃO DO SAMAE - SERVIÇO  
AUTÔNOMO DE ÁGUA E ESGOTO - DO MUNICÍPIO DE MUNHOZ DE  
MELO**

Para tanto, no dia 16 de outubro de 2019, realizou-se vistoria no Sistema de Abastecimento de Água e na área comercial do SAMAE de Munhoz de Melo, incluindo unidades de captações, estações elevatórias, unidades de tratamento, reservatórios e laboratório.

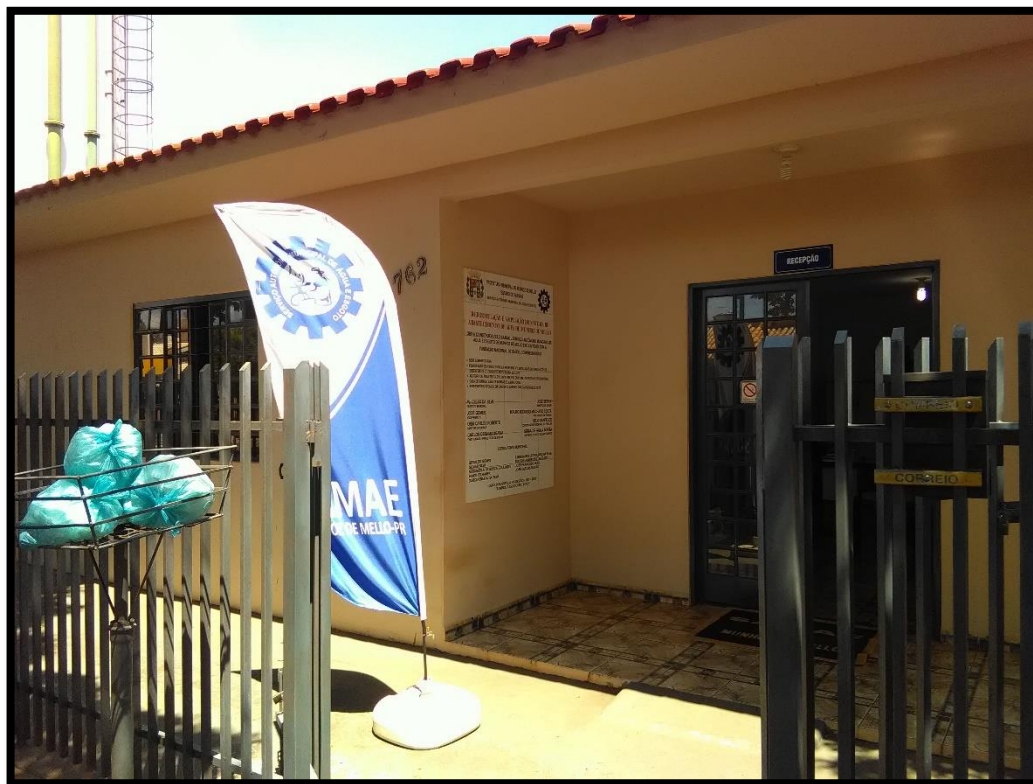
- Horário de funcionamento das 8:00 às 11:30h e das 13:00 às 17:00h;
- Espaço interno para atendimento ao público é adequado;
- 2 Servidores trabalham no atendimento;
- A edificação possui garagem para veículos do SAMAE e depósito para equipamentos;
- Atualmente não há identificação na fachada e exposição do horário de atendimento;

Imagem 1: Fachada da área comercial

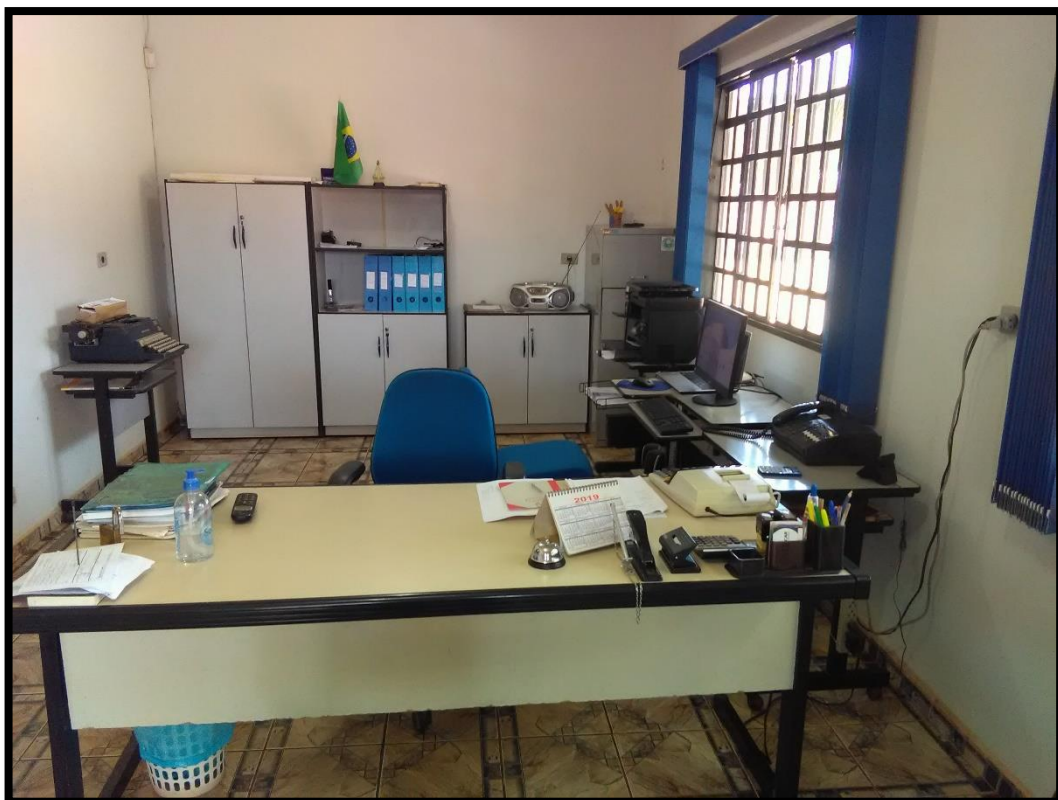
Imagem 2: Área de atendimento ao público

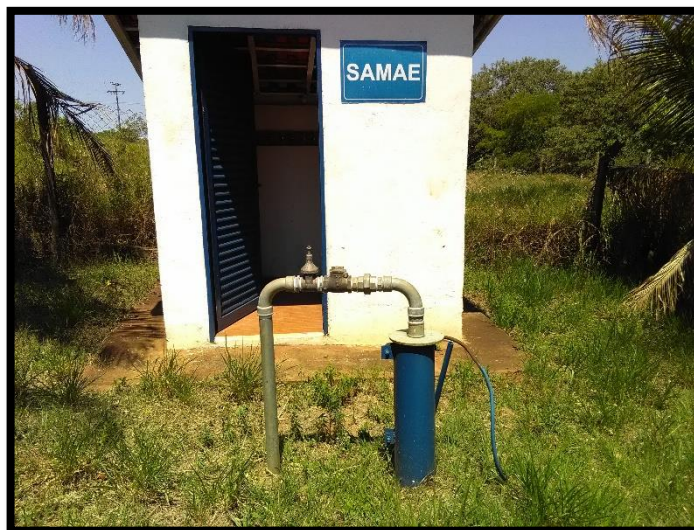
O poço 1 possui uma vazão de 15m<sup>3</sup>/hora, tem uma bomba de 10 cv e encontra-se há 80 metros de profundidade. O barrilete de saída é de 40 mm de diâmetro. Do poço sai uma adutora de água bruta de 60mm. O sistema não detém de protetor de nível mínimo, o que pode ocasionar a queima da bomba.

Imagem 3: Poço 1

- Poço 1 - ausência de macromedidor; ausência de horímetro no quadro de comando;
- Poço 2 - ausência de macromedidor.

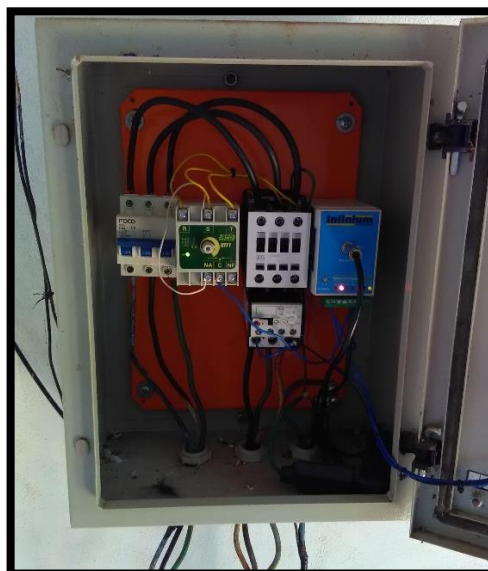
Imagem 4: Quadro de comando do poço 1

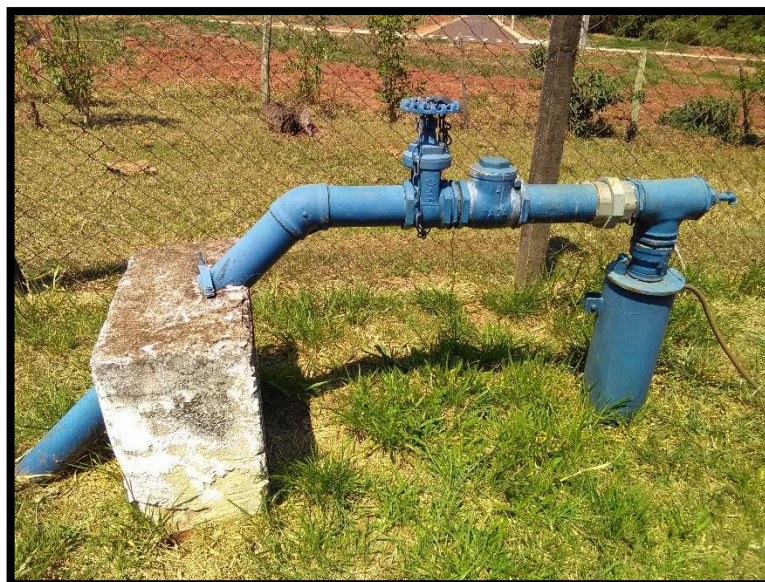
O Poço 2 é o que mais disponibiliza água para o abastecimento urbano, ele tem vazão de 35 m<sup>3</sup>/hora, 74 metros de profundidade, 2 polegadas de diâmetro, um barrilete de 4 polegadas e uma adutora de aproximadamente 200 metros. O sistema não detém de protetor de nível e nem de bomba reserva.

Imagem 5: Poço 2

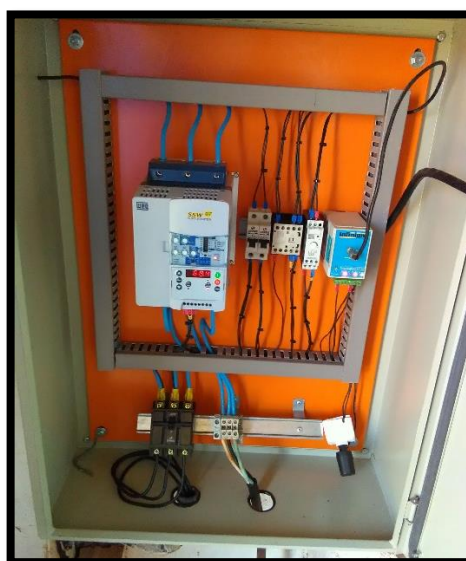
Imagem 6: Quadro de comando do poço 2

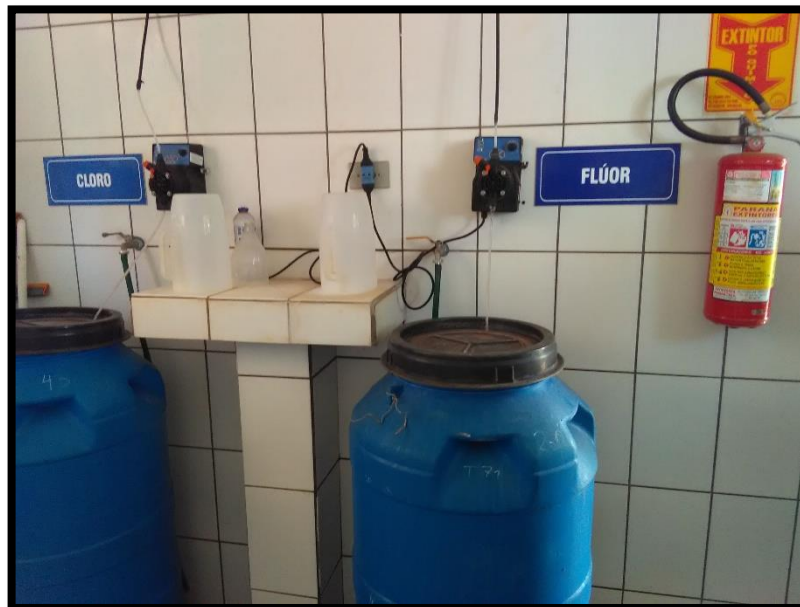
Imagem 7: Unidade de tratamento de água da área urbana

Constatações referentes à unidade de tratamento de água da área urbana: não foram verificadas não conformidades.

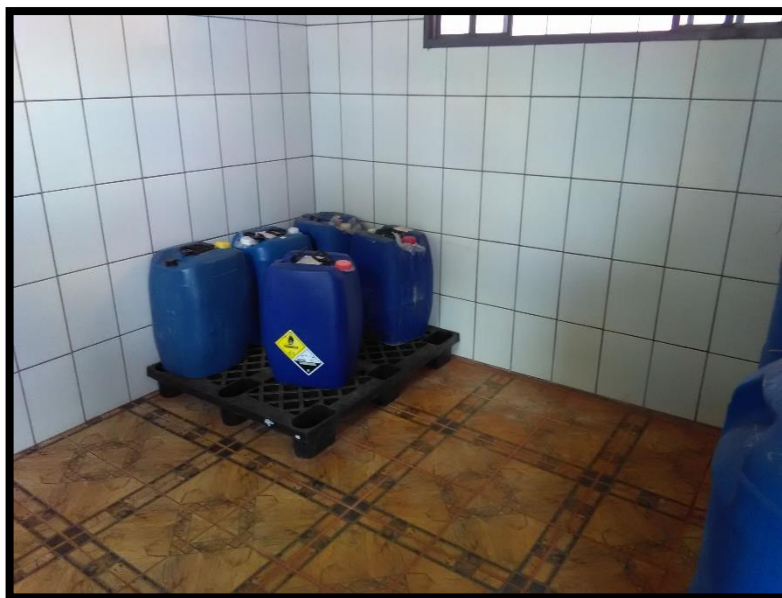
Imagem 8: Estoque de produtos químicos

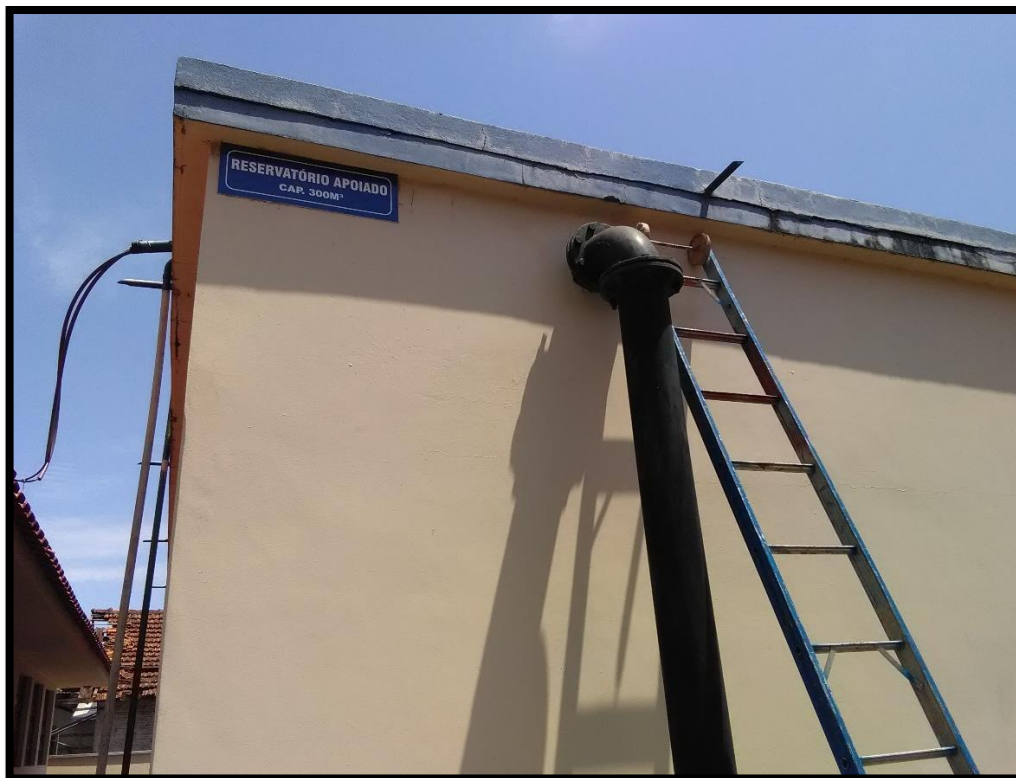
Imagem 9: Reservatório Apoiado

- Reservatório Apoiado – ausência de escada fixa com gaiola de proteção; ausência de guarda corpo no topo do reservatório próximo as aberturas de inspeção; ausência de medidor de nível tipo régua externa; ausência de limpeza e desinfecção;
- Reservatório Elevado – ausência de limpeza e desinfecção; ausência de macromedidor de saída.

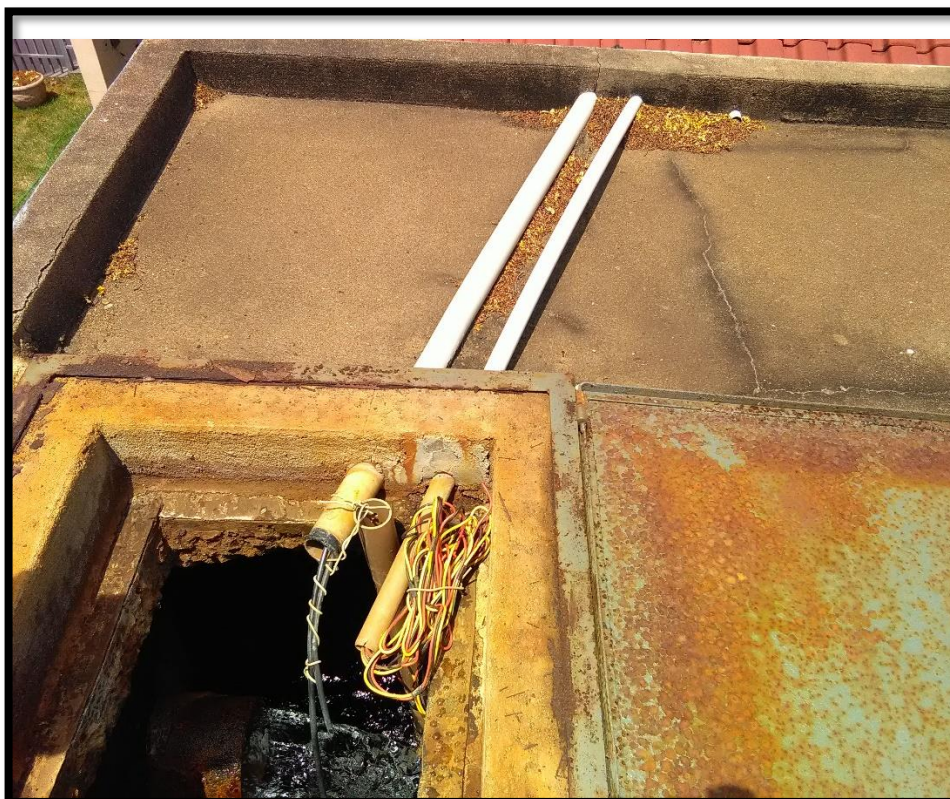
Imagem 10: Abertura de inspeção do reservatório apoiado

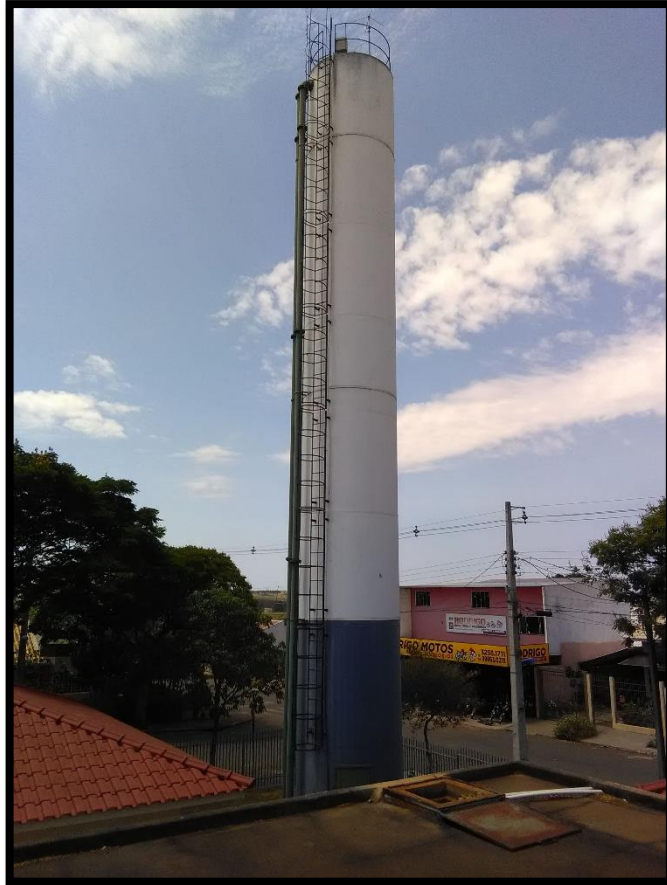
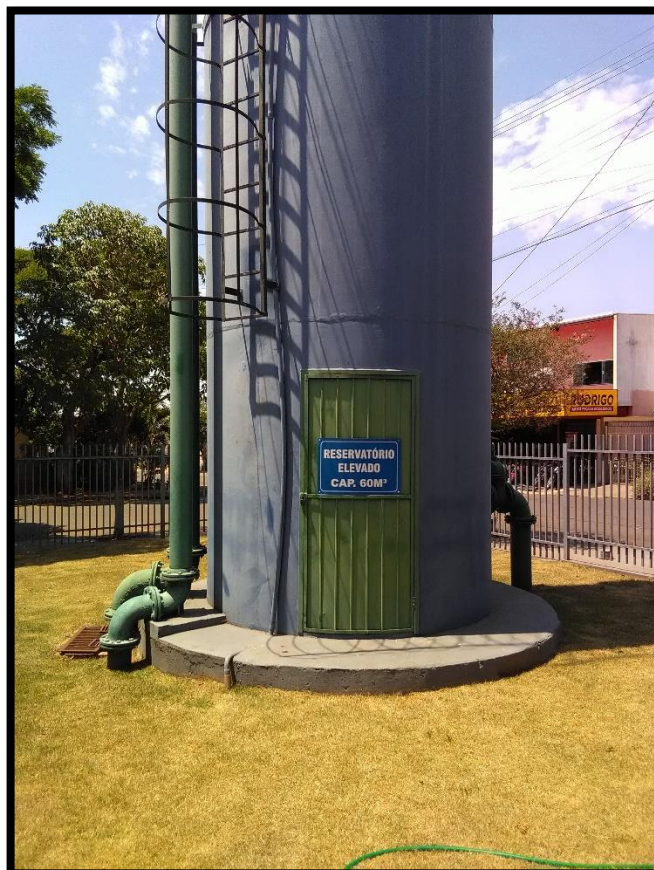
Imagem 11: Reservatório elevado

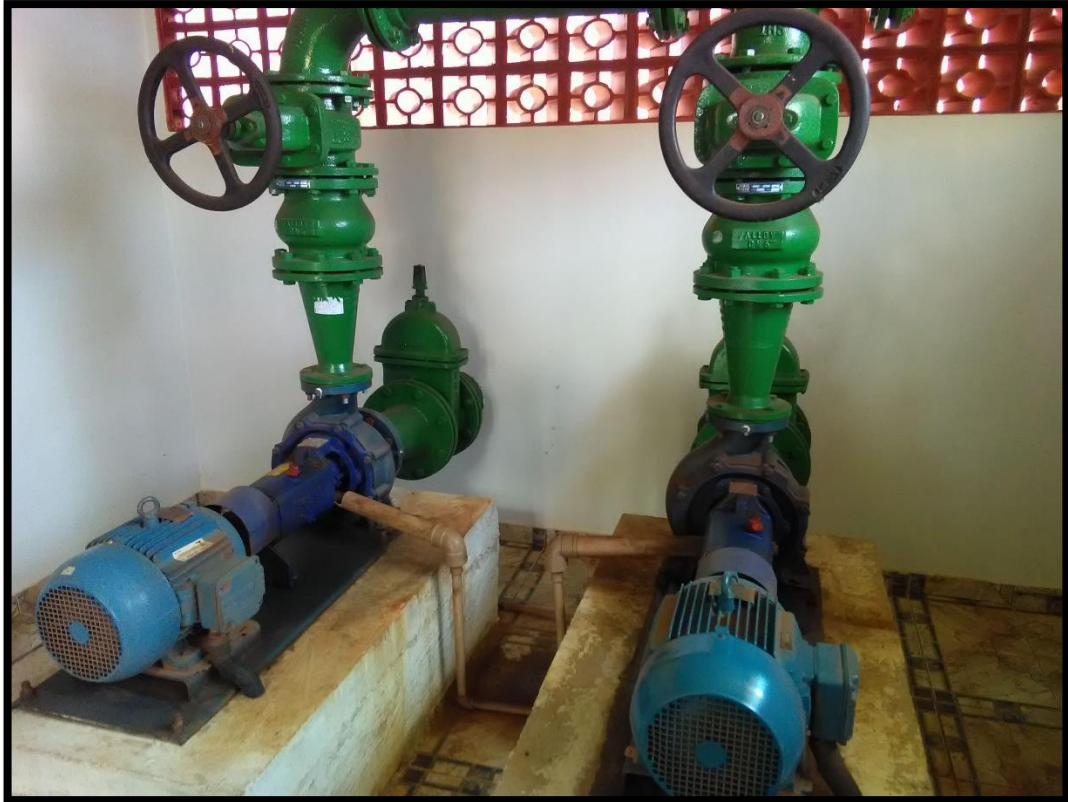
Imagem 13: Estação Elevatória – conjunto motobomba

Constatações referentes a estação elevatória da área urbana: não foram verificadas não conformidades.

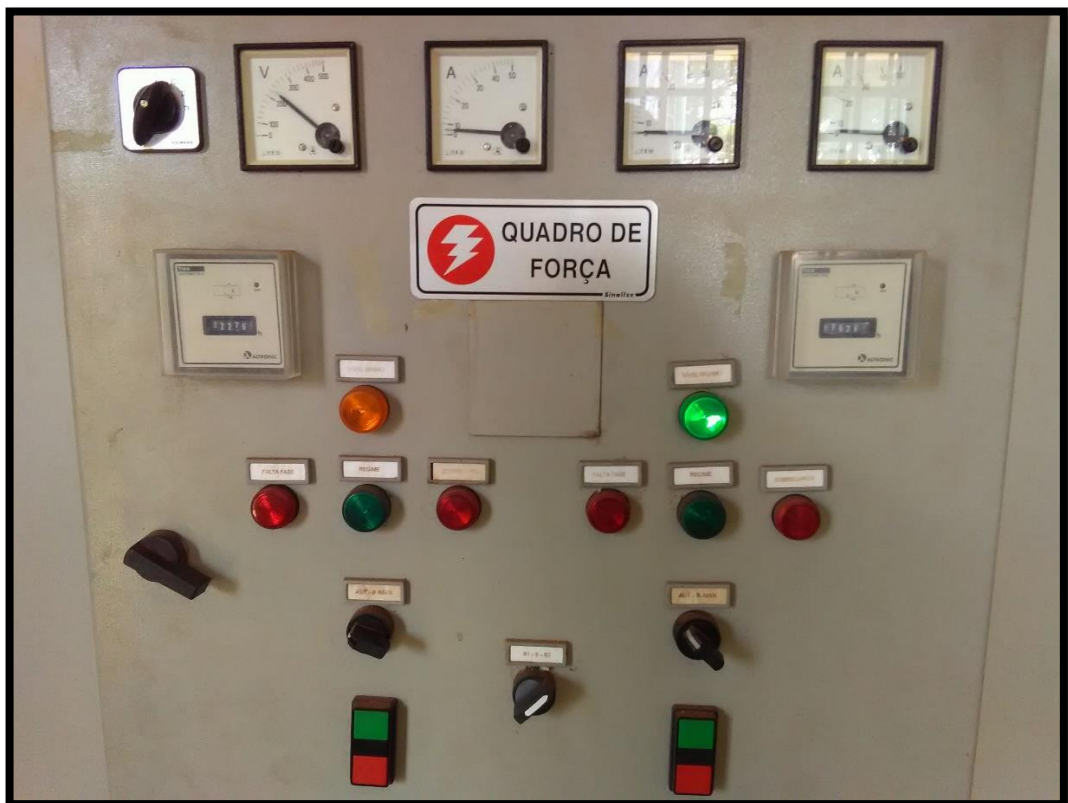
Imagem 14: Estação Elevatória – Quadro de Comando

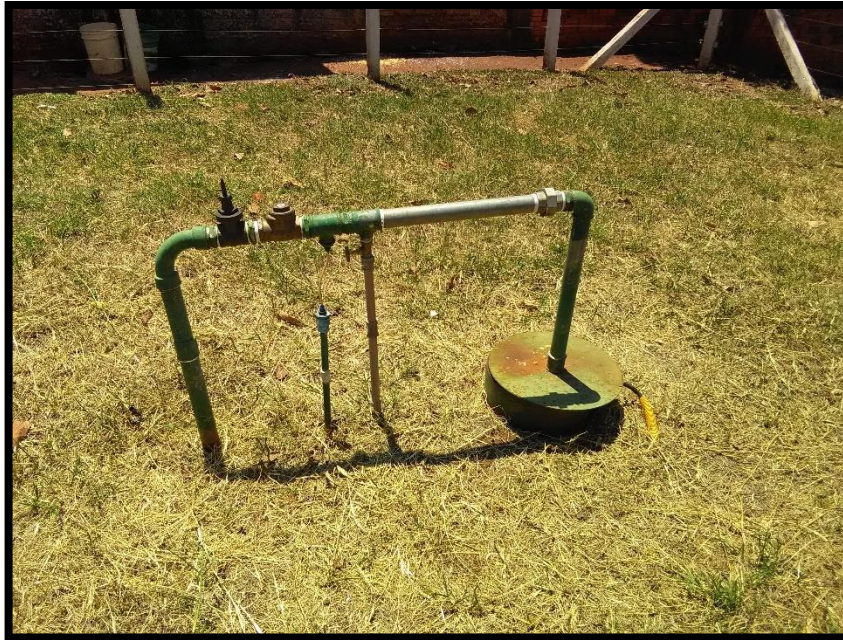
Imagem 15: Poço do distrito

- Poço do Distrito – ausência de macromedidor; ausência de horímetro no quadro de comando; quadro de comando em local inadequado, junto a unidade de tratamento;

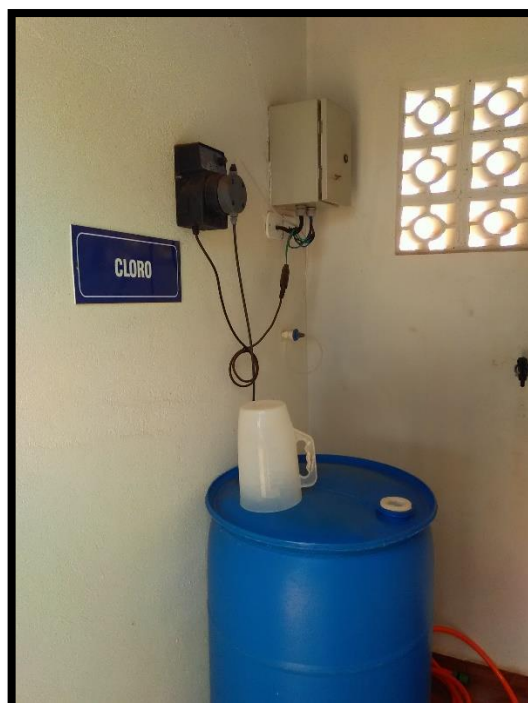
Imagem 16: Unidade de tratamento simplificado do Distrito

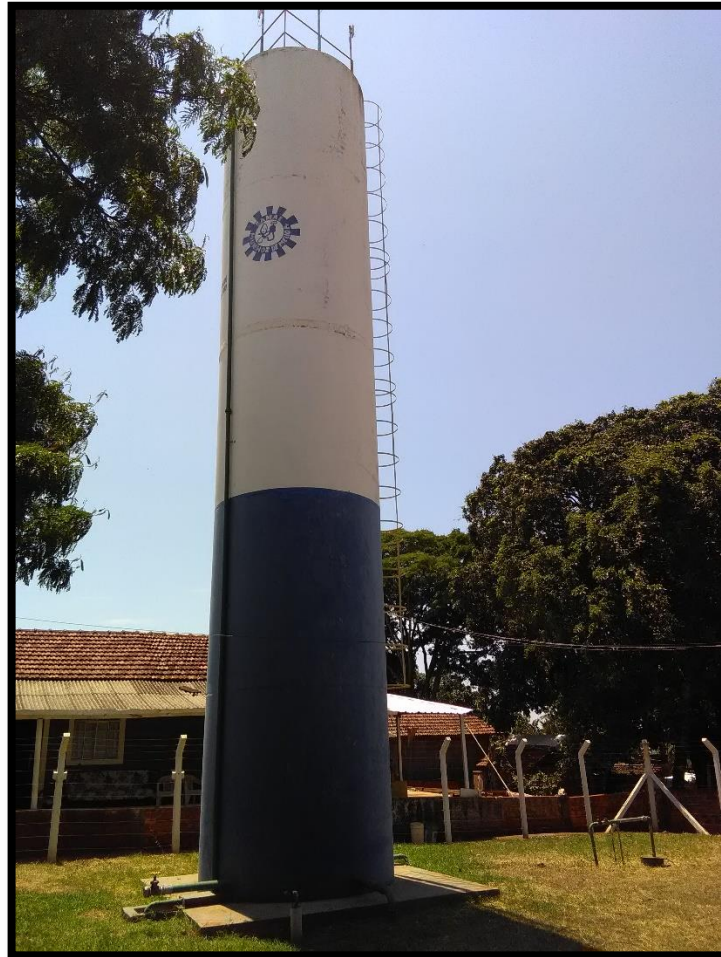
Imagem 17: Reservatório elevado do Distrito

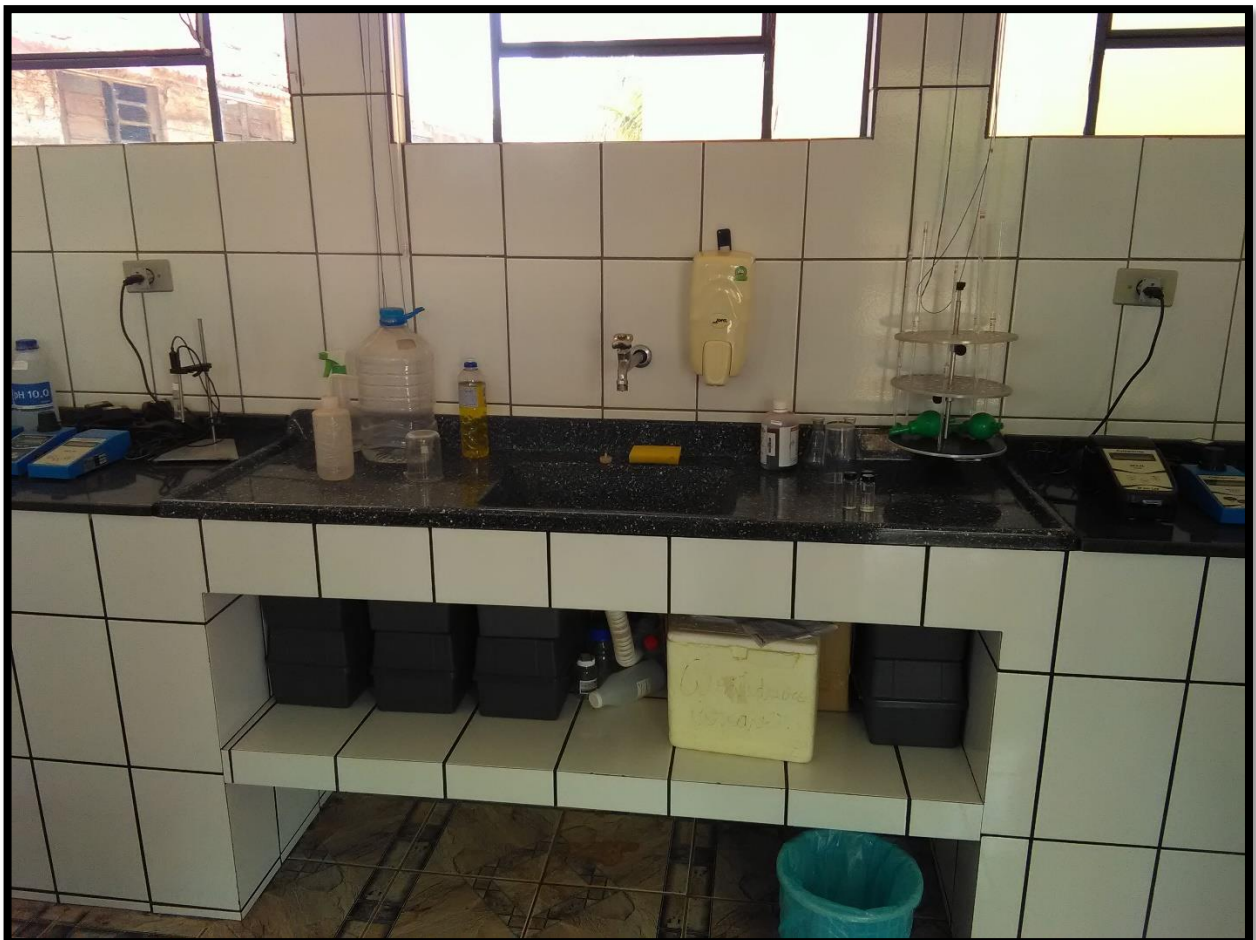
Imagem 18: Laboratório

- Laboratório – ausência de calibragem dos equipamentos; ausência de armário para guardar reagentes e vidrarias;
