**RELATÓRIO TÉCNICO DE
FISCALIZAÇÃO 2022
SAMAE – PRADO FERREIRA**

SAMAE – PRADO FERREIRA

DEZEMBRO/2022

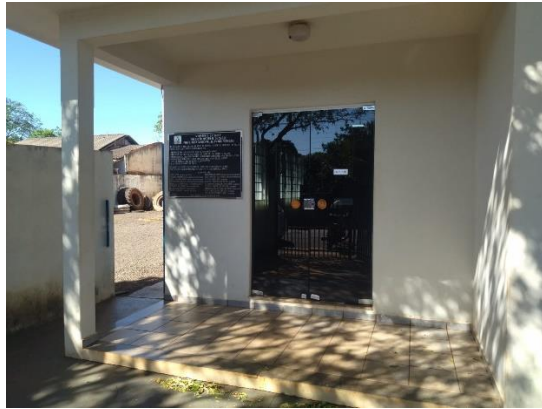
Não há exposição do horário de atendimento e telefone na fachada	Art. 6º, caput, VI da Lei Federal nº 13.460/2017	Foto 01	Imediato
Não comunicar ao ORCISPAR situações de emergência que possam ocasionar interrupção na prestação de serviços ou causem transtornos à população.	Art. 40, caput, I da Lei Federal nº 11.445/2007	-	Imediato
Não possuir registro de reclamações e/ou solicitações dos usuários	Art. 15, caput, da Lei Federal nº 13.460/2017	Não constatado	Imediato

Foto 01: Fachada – Falta de informações de horários.

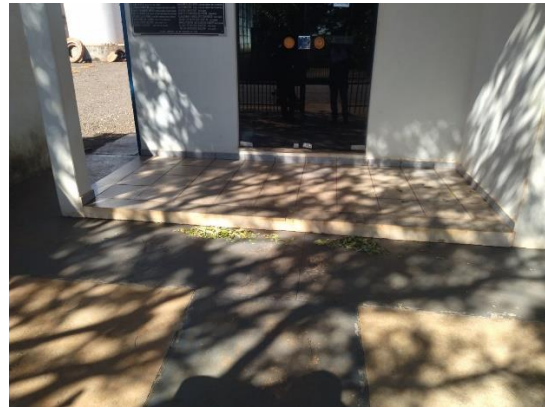
Foto 02: Falta de acessibilidade (rampa).

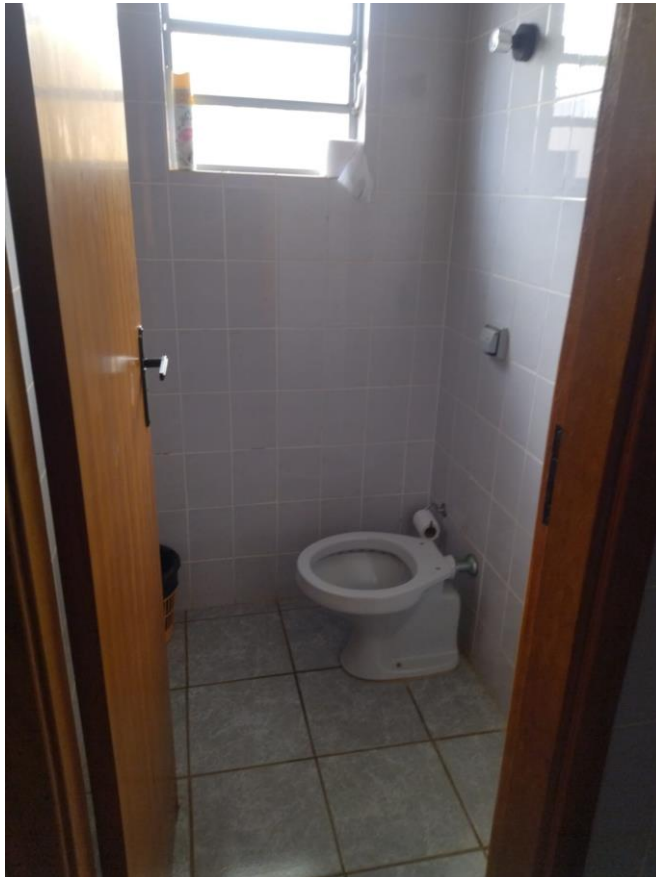
Foto 03: Falta de acessibilidade no banheiro.

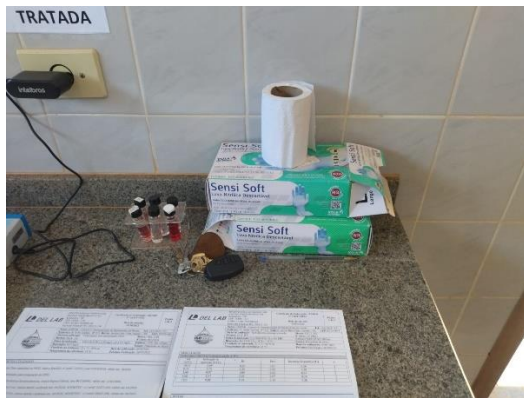
Foto 16: Utilização de papel higiênico.

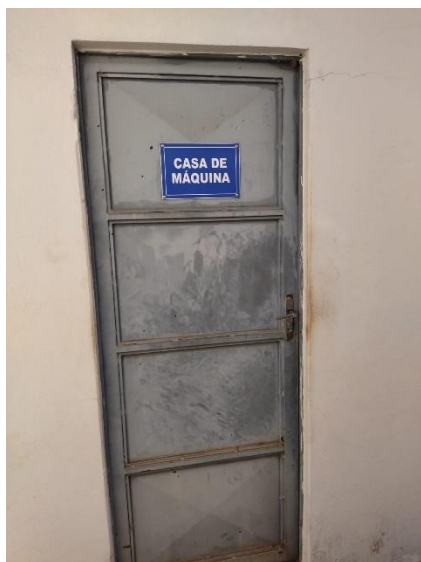
Foto 24: Falta Identificação (junto a casa de máquinas). Foto 25: Armazenamento junto à outros materiais e equipamentos.

- Os produtos químicos estão sendo armazenados junto a casa de máquinas (bombas) de recalque do reservatório apoiado da sede do SAMAE, recomendamos a realocação dos produtos em áreas com condições apropriadas e específicas de armazenamento.

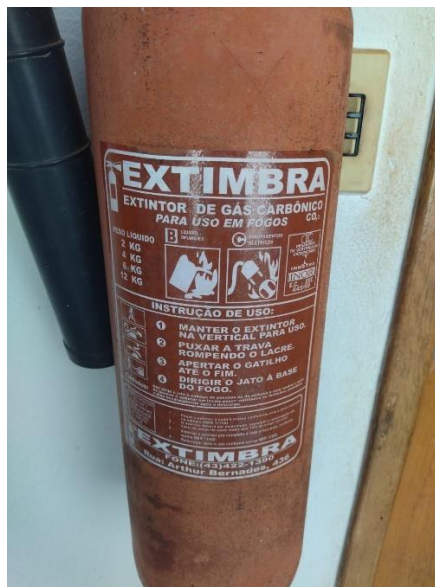
Foto 29: Extintor de incêndio. Foto 30: Falta de tarja de identificação de validade.

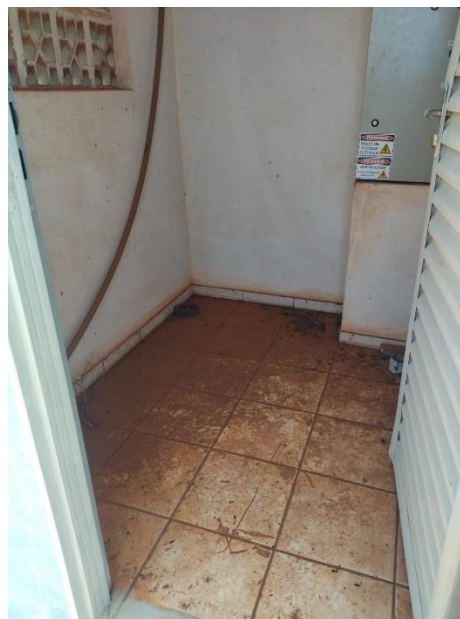
Foto 38: Falta de limpeza interna

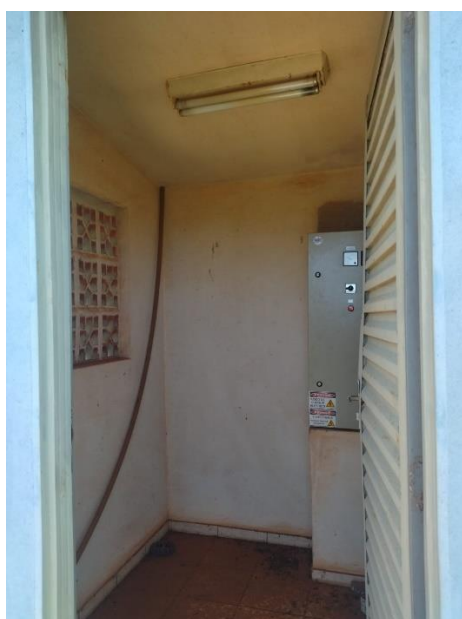
Foto 39: Falta de iluminação.

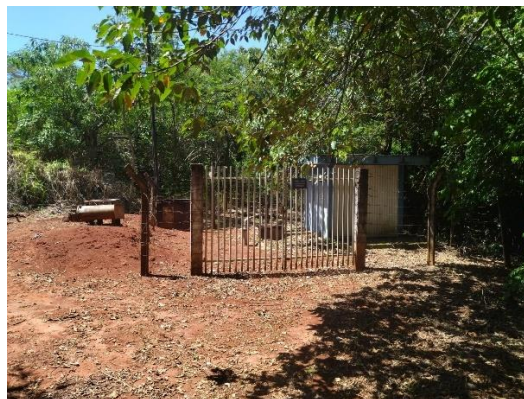
MANANCIAL SUBTERRÂNEO – POÇO 02			
Vazão 15 m³/h			
NÃO CONFORMIDADES	REFERÊNCIA LEGAL	REGISTRO	PRAZO PARA ADEQUAÇÃO
A área não é iluminada	Item 4.1.2 Manual de Fiscalização ORCISPAR	Foto 41	Em até 180 dias
A área não é sinalizada (identificando o manancial e seu uso para abastecimento público)	Art. 2º, XI da Lei Federal 11.445/07	Foto 42	Em até 180 dias
A água bruta não atende aos padrões de qualidade da água	Portaria GM/SM 5/2017 alterada pela GM/SM 888/2021	Não apresentado laudos de água bruta	Imediato
A área não está devidamente cercada	Art. 2º, XI da Lei Federal 11.445/07	Foto 43 e 47	Em até 180 dias
As instalações não estão em bom estado de conservação?	NBR 5674/1999	Foto 44	Em até 180 dias
Ausência de extintor	Art. 10.9 da NR 10, art 23.1 da NR 23 e Art 5.2.1.1 da NPT 021/2014 do Corpo de Bombeiros do Paraná	-	Imediato
Ausência de identificação da área (conforme outorga IAT)	Art. 2º, XI da Lei Federal 11.445/07	Foto 42 e 46	Imediato

Foto 41: Falta de iluminação externa. Foto 42: Falta de identificação adequada.

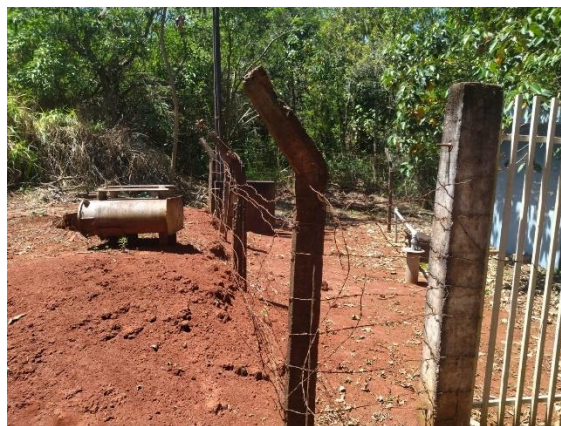
Foto 47: Falta de cercamento adequado.

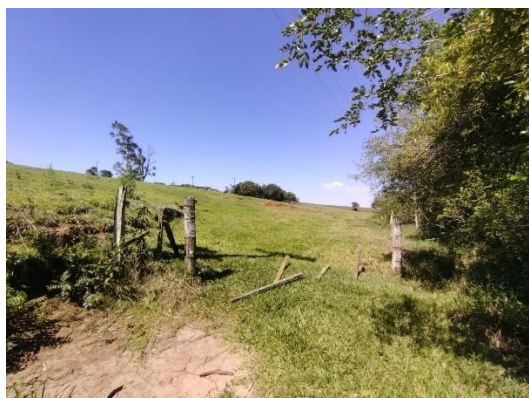
Foto 50: Área de difícil acesso.

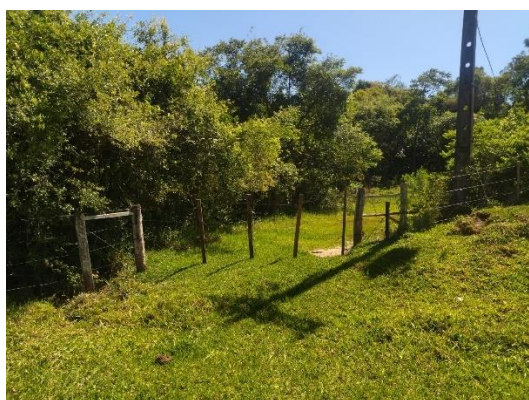
Foto 52: Falta de sinalização de acesso.

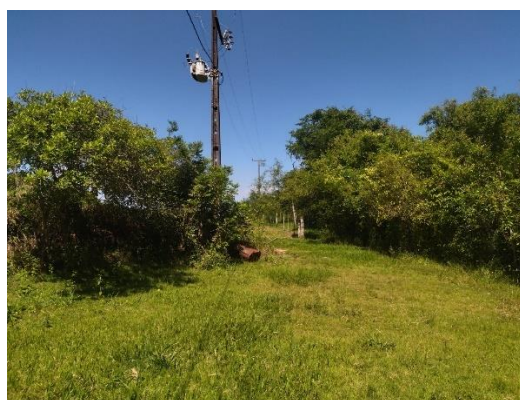
Foto 53: Falta de isolamento adequado.

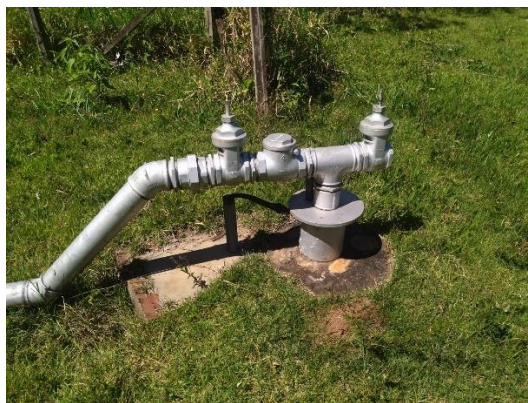
A área da laje de proteção é inferior a 1 m ²	NBR 12.244/2006	Foto 56	Em até 180 dias
A espessura da laje de proteção é inferior a 15 cm	NBR 12.244/2006	Foto 56	Em até 180 dias
Inexistência de horímetro em funcionamento	NBR 12.212/1992	-	Em até 180 dias
Inexistência de bomba reserva à disposição	NBR 12.212/1992	-	Em até 240 dias
Não é realizada limpeza periódica do poço	NBR 12.212/1992	-	Imediato

Foto 56: Instalações poço.

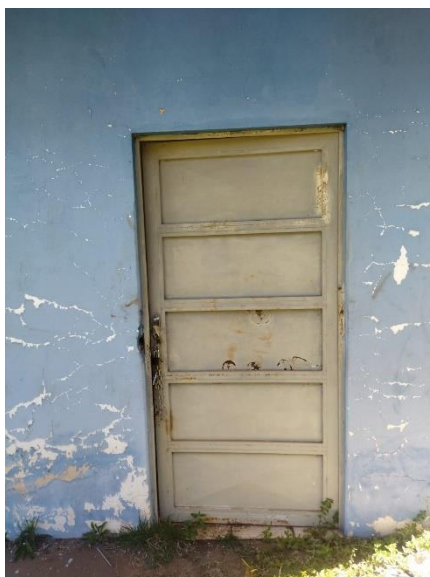
As instalações não estão em bom estado de conservação.	NBR 5674/1999	Foto 57	Em até 180 dias
Falta de registros de manutenções na casa de comando	NBR 15.575/2021	-	Em até 180 dias
Inexistência de Relatório Operacional	Item 3.1.3 Manual de Fiscalização ORCIPAR	-	Em até 180 dias
Ausência de medição de nível	Art 4.2 da NBR da NBR 12.212/1992	Não apresentado anotações de controle	Em até 180 dias
O tubo de revestimento do poço não está distante 50 cm da superfície	NBR 12.244/2006	Foto 56	Em até 180 dias

Foto 57: Necessidade de reparos estruturais.

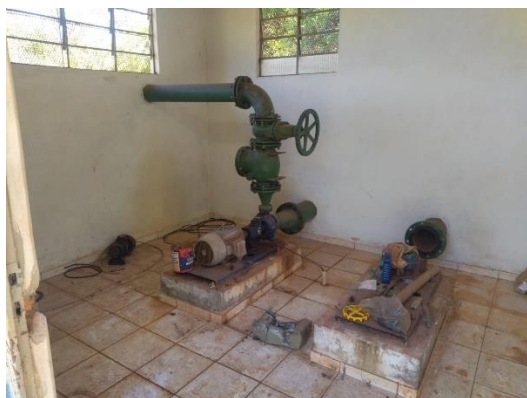
Foto 63: Falta de conjunto moto bomba reserva.

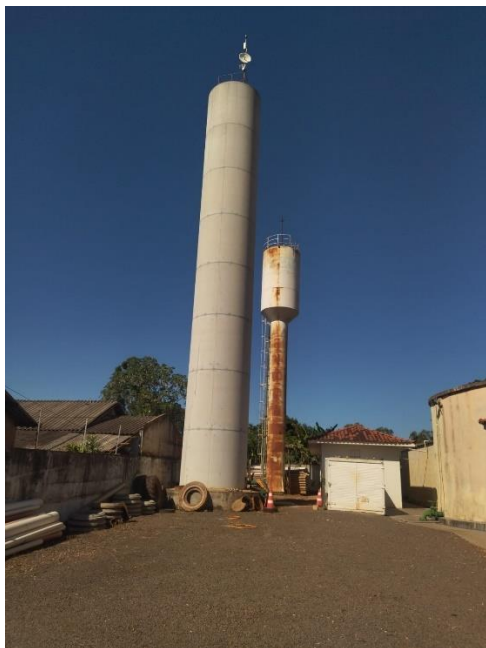
Foto 71: Falta de identificação. Foto 72: Falta de guarda corpo na tampa de inspeção (superior).

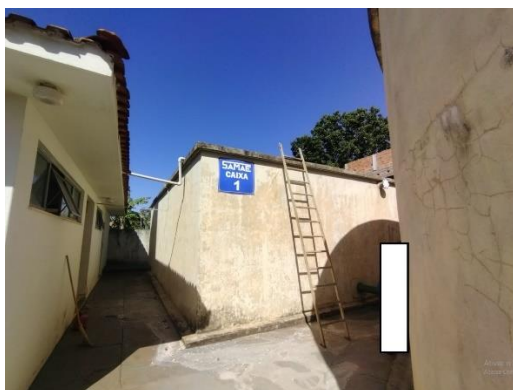
RESERVATÓRIO APOIADO – UNIDADE DE TRATAMENTO			
Capacidade 300 m ³			
NÃO CONFORMIDADES	REFERÊNCIA LEGAL	REGISTRO	PRAZO PARA ADEQUAÇÃO
A área não é sinalizada (identificando a finalidade)	Art. 2º da Lei Federal 11.445/07	Foto 74 Falta de identificação correta	Em até 180 dias
Existência de vazamentos aparentes	Art. 2º, XI da Lei Federal 11.445/07	Foto 75	Em até 180 dias
Existência de locais sem guarda-corpos ou escadas ou em situação inadequada	Art. 5.16 da NBR 12217/1994	Foto 79	Imediato
Instalações não estão dentro das normas de segurança (escada/guarda corpo)	Art 5.16 da NBR 12217/1994	Foto 79	Imediato
Não há medidor de nível. Não é feito acompanhamento e anotação	Art. 5.15.1 da NBR 12217/1994	-	Imediato
Limpeza e desinfecção não é feita adequadamente	Art. 5.1 da Anbr 15527/2007	Não apresentado	Em até 180 dias
Reservatório não está em boas condições	NBR 12217/1994	Foto 74 Falta de pintura	Em até 180 dias

Foto 74: Falta de identificação adequada.

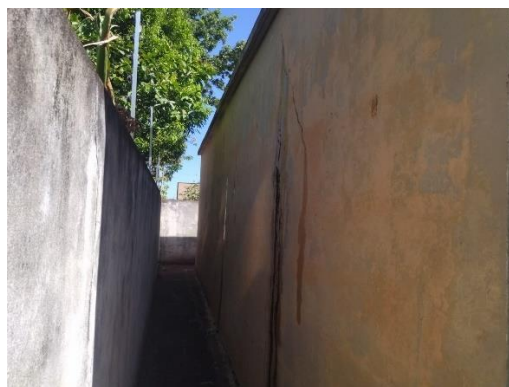
Foto 75: Vazamentos aparentes.

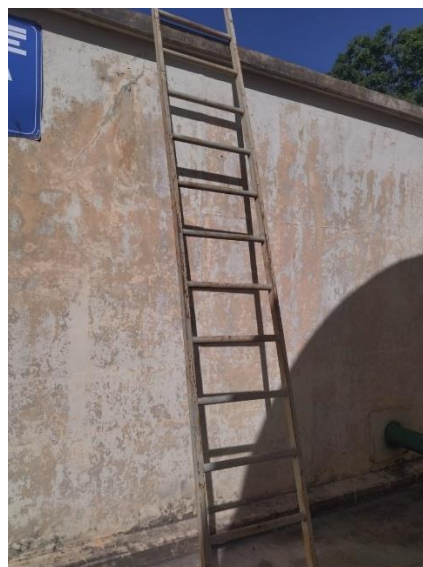
Foto 79: Escadas inapropriadas.

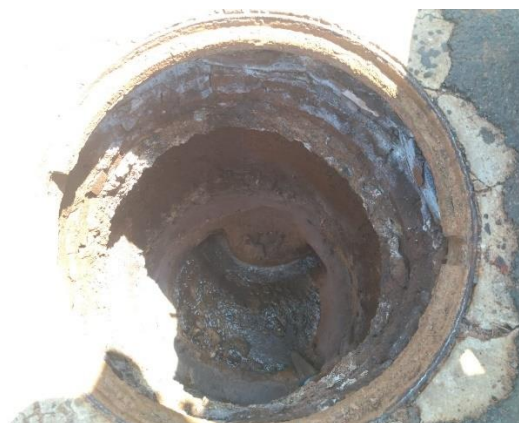
Foto 90: Pv de esgoto aberto.

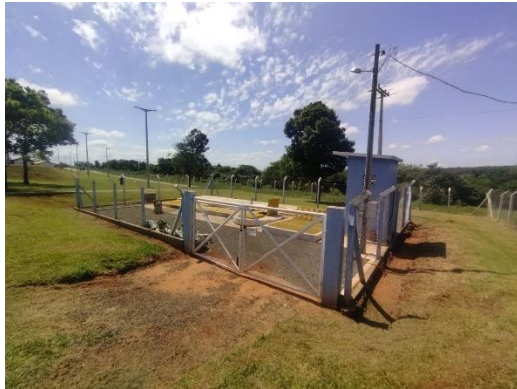
Foto 93: Falta de identificação de acesso.

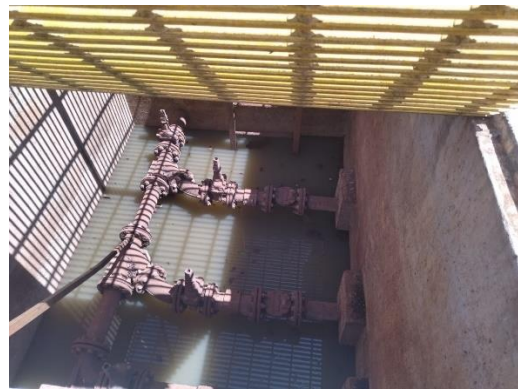
Foto 94: Vazamentos aparentes.

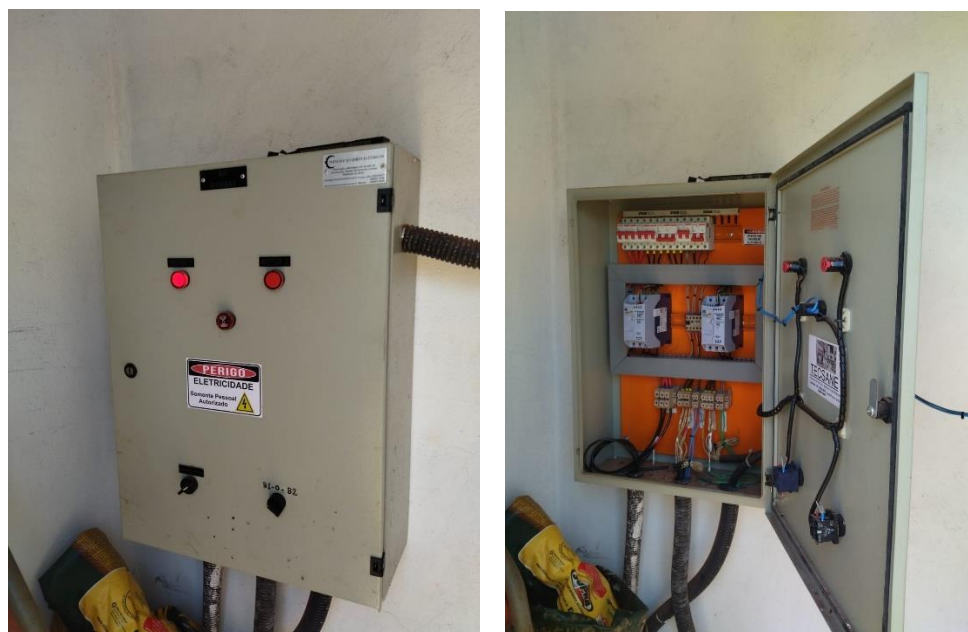
Foto 99: Quadro de Comando. Foto 100: Falta de diagrama unifilar.
