**RELATÓRIO TÉCNICO DE FISCALIZAÇÃO DE ACOMPANHAMENTO**  
**01/2020 - SAMAE DE PRESIDENTE CASTELO BRANCO**

**MARÇO DE 2020**

**MARINGÁ - PR**

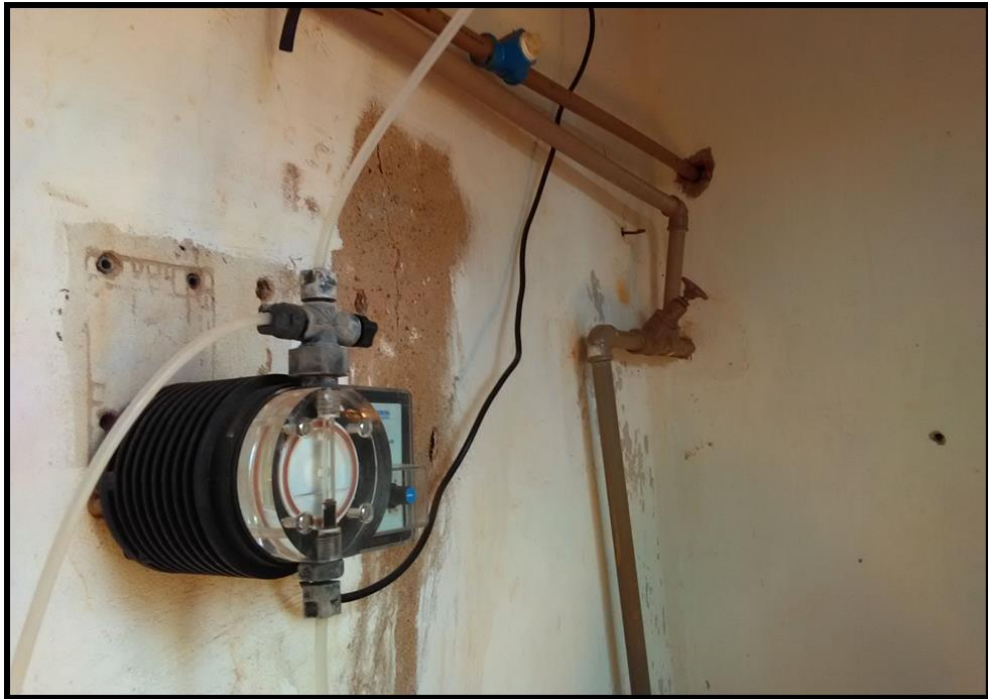
Imagem 15: Dosadora de cloro da unidade de tratamento do Sistema Avanci

Sistema Avanci - necessidade de manutenção do revestimento e pintura da edificação;

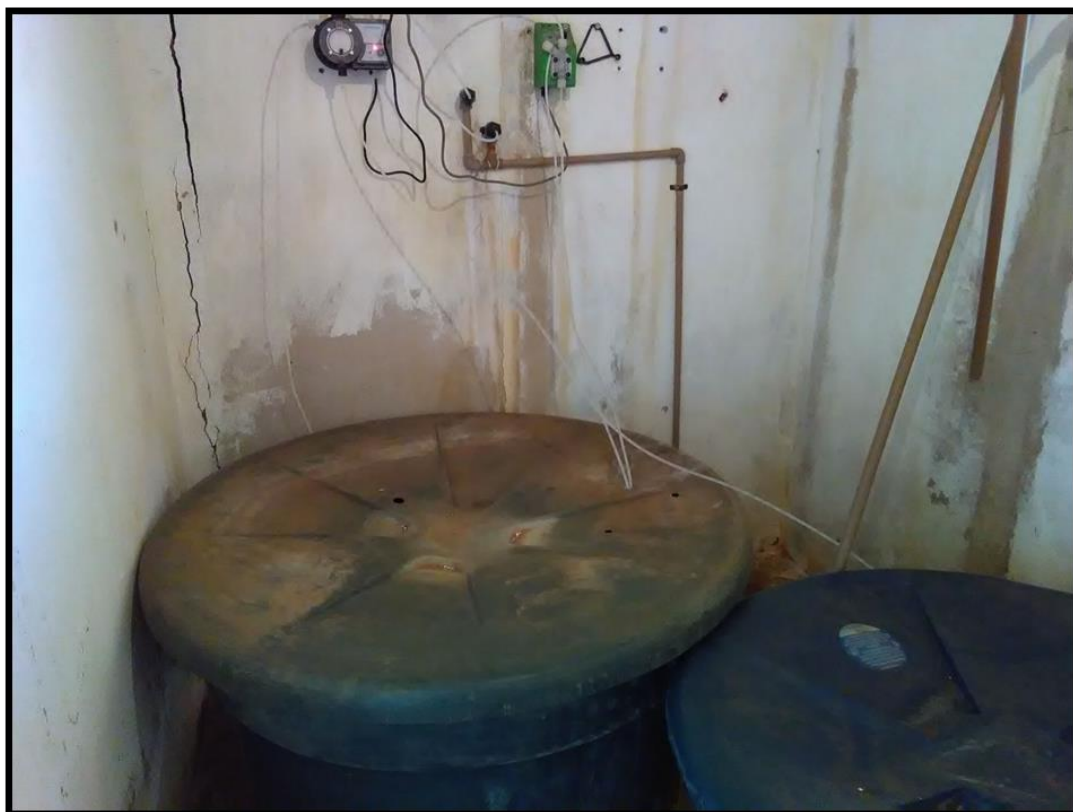
Imagem 17: Unidade de tratamento do sistema Horizonte

Sistema Horizonte – necessidade de manutenção do revestimento e pintura da edificação;

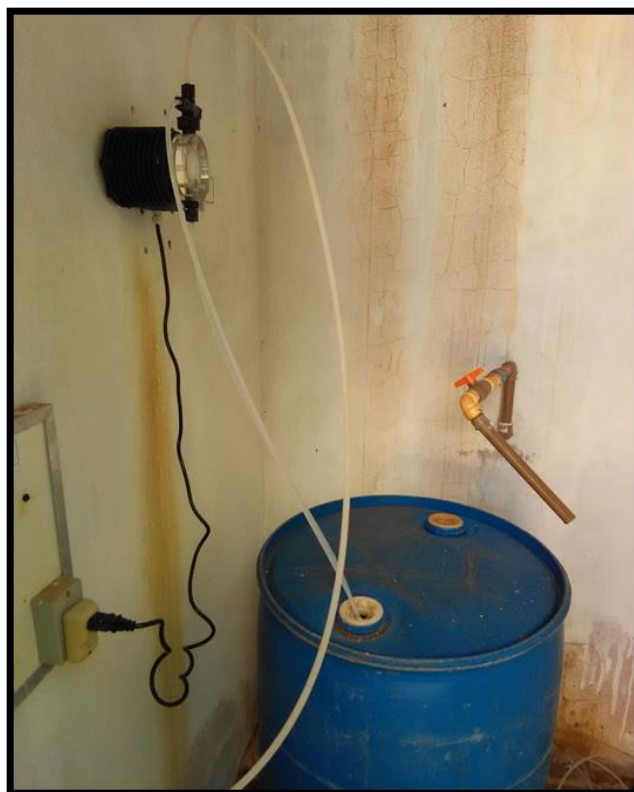
Imagem 18: Unidade de tratamento do sistema Silvio Faccin

Sistema Silvio Faccin – ausência de iluminação; necessidade de manutenção do revestimento e pintura da edificação; más condições de conservação e limpeza.

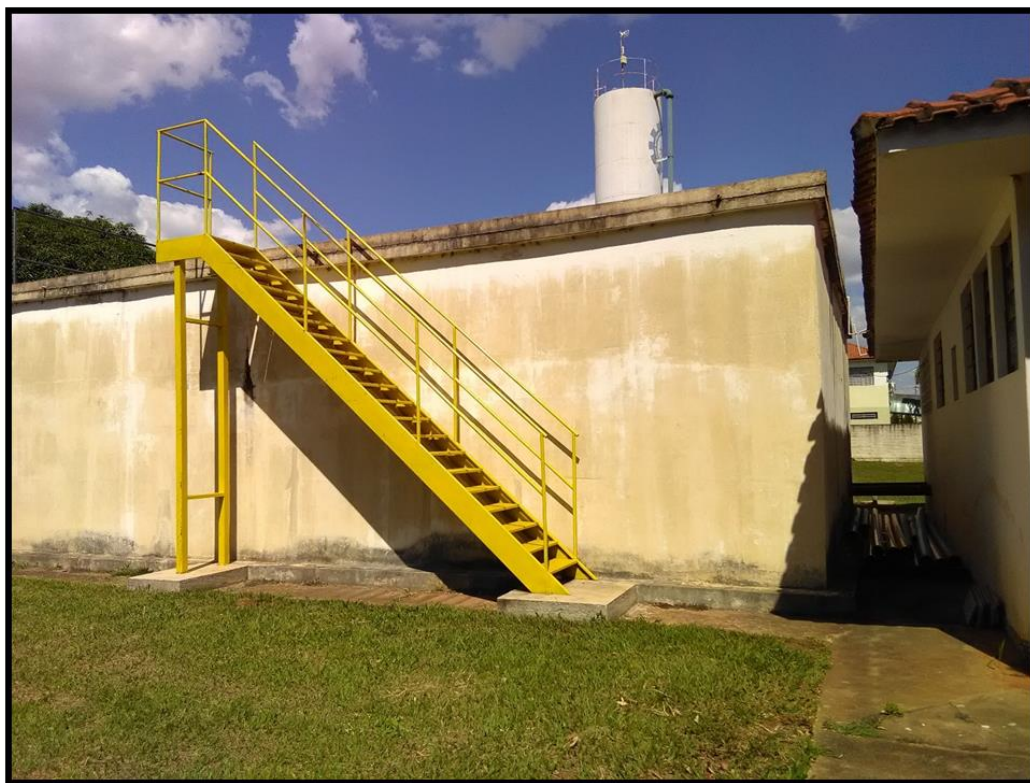
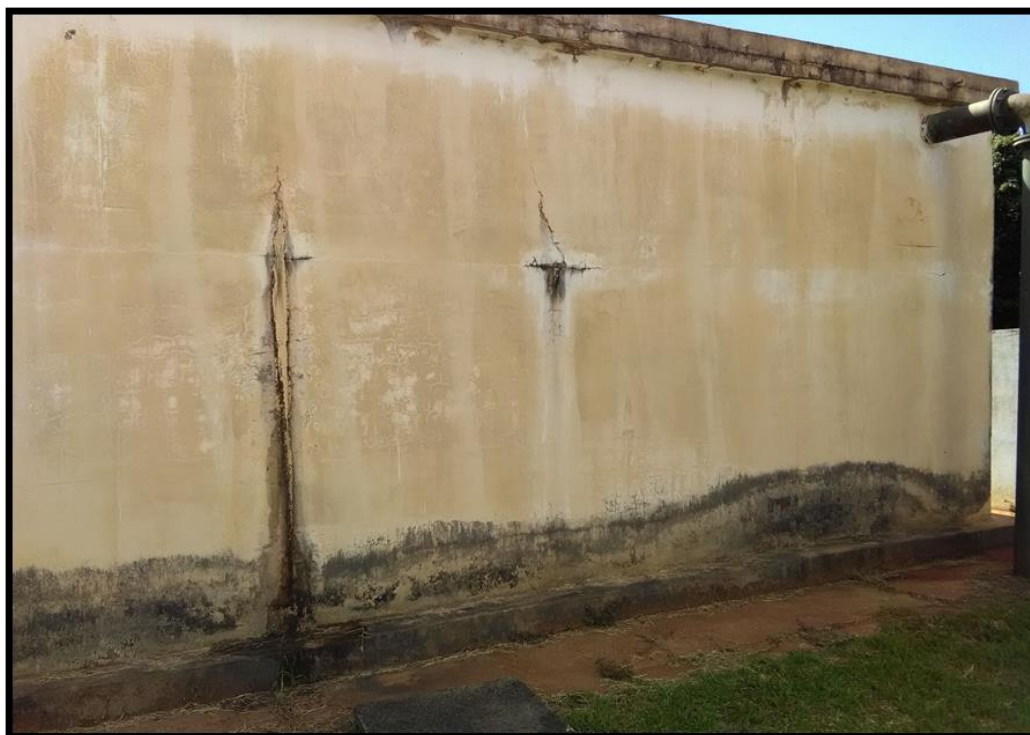
Imagem 20: Reservatório apoiado do Sistema Sede

- Aberturas de inspeção de todos os reservatórios sem cadeado;
- Ausência de dispositivos indicadores de nível d'água externo em todos os reservatórios;
- Reservatório apoiado do Sistema Sede - pequeno vazamento na parede, indício da necessidade de manutenção da impermeabilização interna; necessidade de manutenção do revestimento externo e pintura.

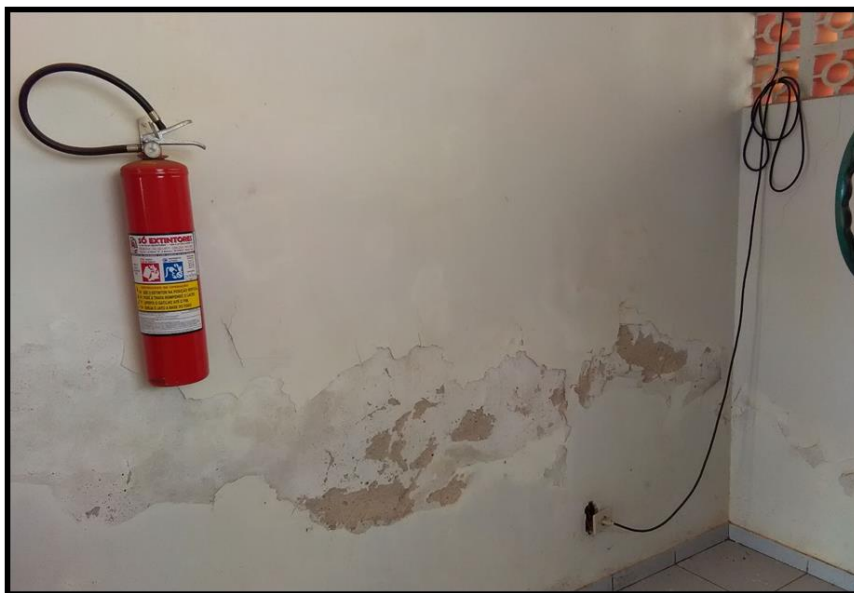
Imagem 28: Parede da Estação Elevatória de Água

- Necessidade de manutenção do revestimento e pintura das paredes.

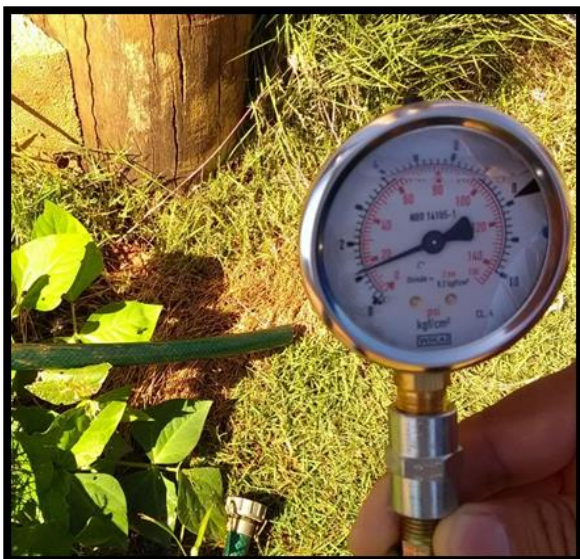
Imagem 29: Medição de pressão na Vila Avanci

Local	Pressão (mca)
Vila avanci	12
Vila Silvio faccin	8
Rua 29 de Novembro	32
SAMAE	12

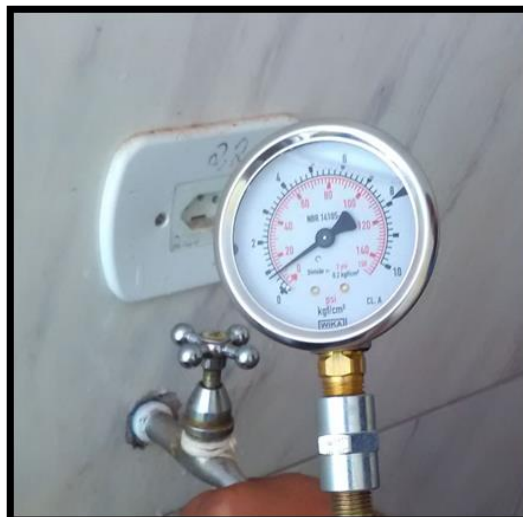
Imagem 30: Medição de pressão na Vila Silvio Faccin

Os limites estabelecidos pela NBR 122118, para as pressões em redes de distribuição são 10 mca para a mínima e 50 mca para a máxima. A Vila Silvio Faccin apresentou medição com valor abaixo do valor mínimo, entretanto, levando em consideração a perda de carga nas conexões das instalações hidráulicas prediais, pode-se concluir que as pressões disponíveis nas redes de distribuição estão adequadas.
