**RELATÓRIO TÉCNICO DE FISCALIZAÇÃO DE ACOMPANHAMENTO
02/2020 - SAMAE DE ABATIÁ**

AGOSTO DE 2020
MARINGÁ - PR

Para tanto, no dia 17 de março de 2020, realizou-se fiscalização direta em Abatiá, onde os principais objetivos foram verificar a situação das Não Conformidades apontadas na fiscalização inicial em 2019 e verificar possíveis outras Não conformidades.

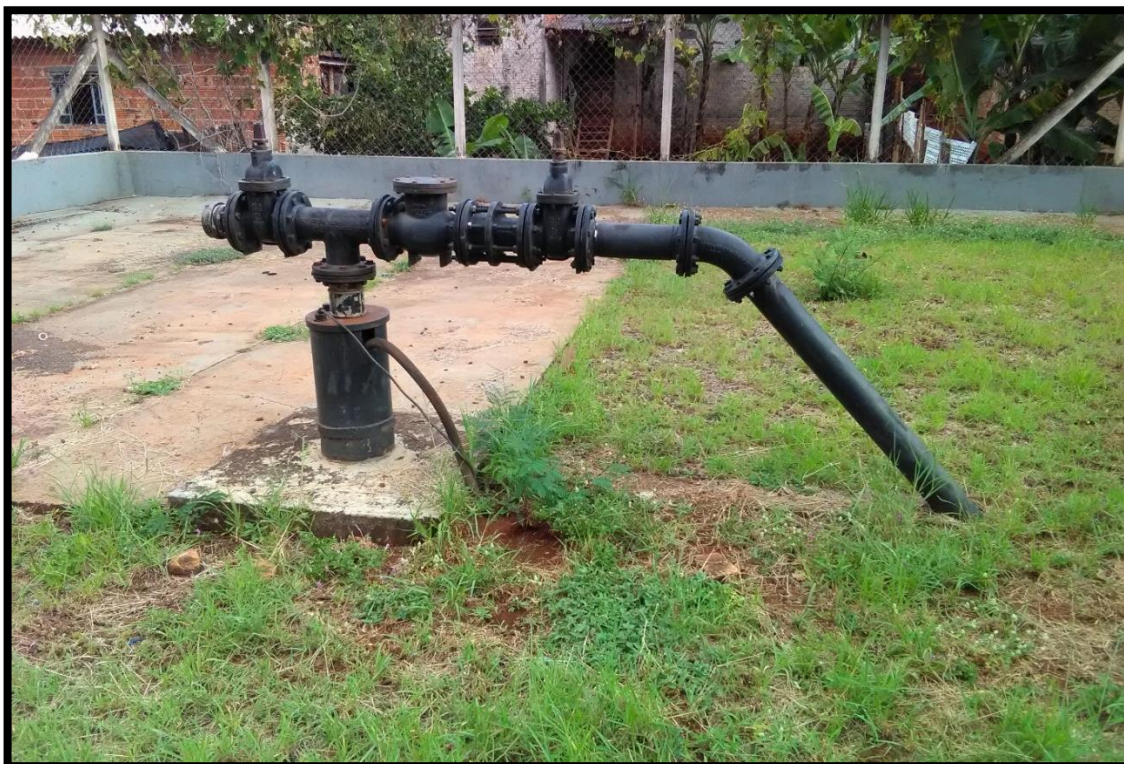
Imagem 1: Poço Barro Preto

Na fiscalização inicial de 2019 não foram apontadas Não Conformidades, porém nesta fiscalização de acompanhamento verificou-se a ausência de tomadas de água para coleta de amostras nos barriletes dos poços.

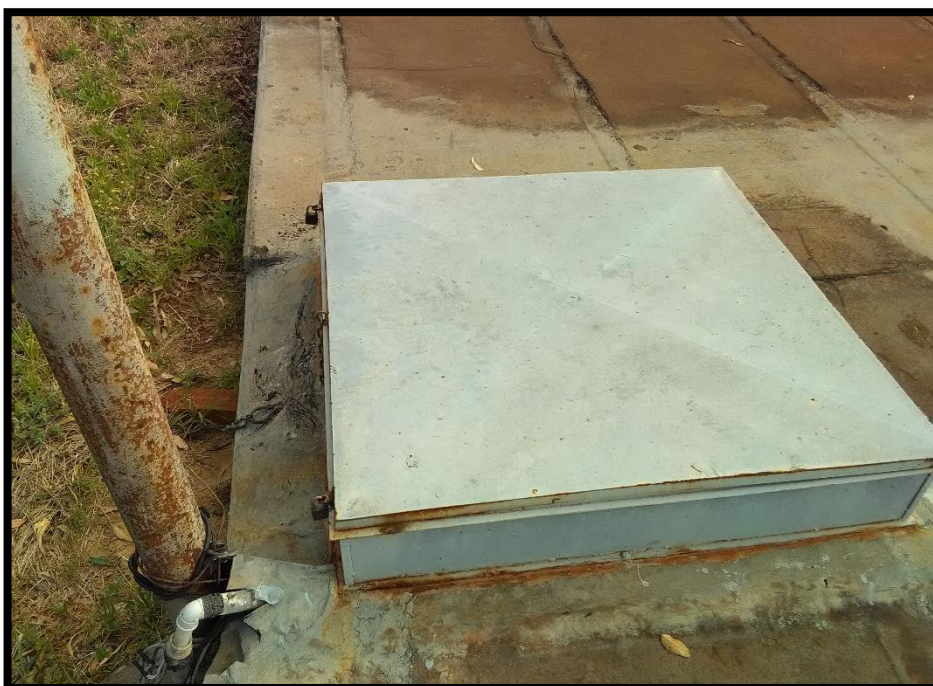
Imagem 5: abertura de inspeção do Reservatório semienterrado

- Reservatório Semienterrado de 300m³ - ausência de extravasor; ausência de instalação de respiro; ausência de dispositivo indicador de nível d'água externo; ausência de limpeza e desinfecção há mais de ano; ausência de medidor de vazão de saída;

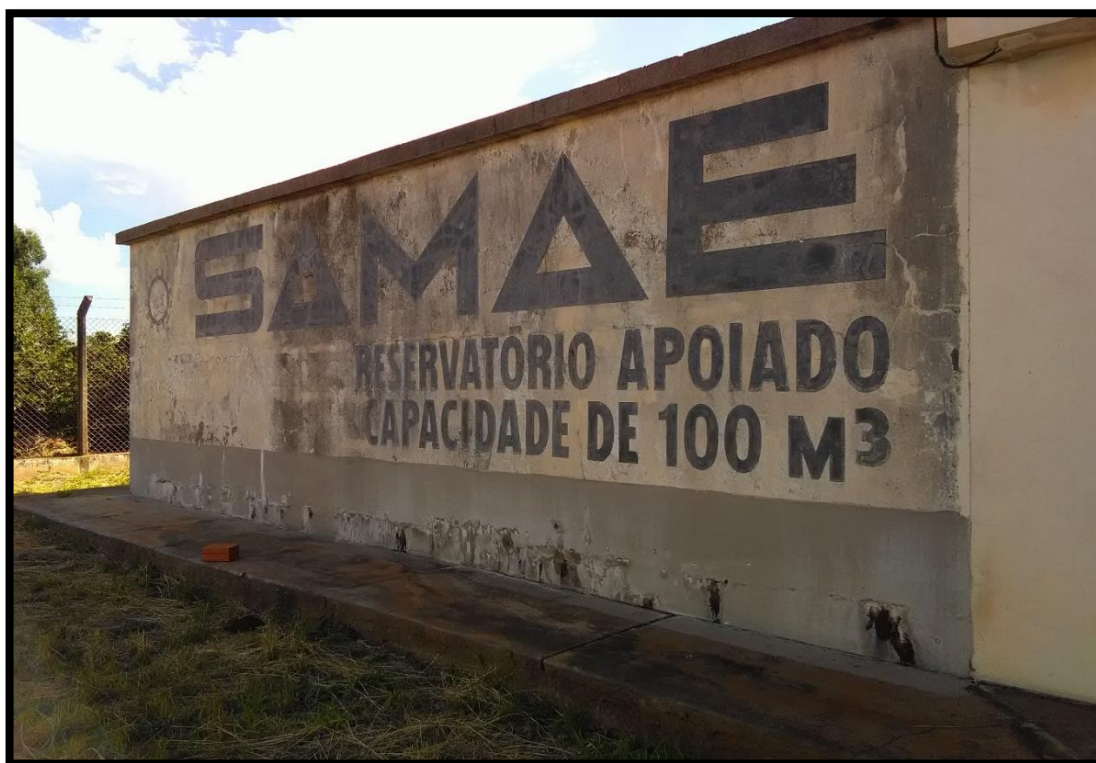
Imagem 6: Reservatório Apoiado

Não Conformidade	Situação	
	Corrigida	Não corrigida
RESERVATÓRIO APOIADO DE 100m³		
Escada sem gaiola de proteção		x
Laje sem guarda corpo nas bordas		x
Desgaste da pintura		x
Eflorescência		x
RESERVATÓRIO ELEVADO DE 30m³		
Vazamento	x	
Oxidação		x
Desgaste da pintura		x

- Reservatório Apoiado de 100m³ - ausência de extravasor; ausência de instalação de respiro; ausência de dispositivo indicador de nível d'água externo; ausência de limpeza e desinfecção há mais de ano; ausência de medidor de vazão de saída;

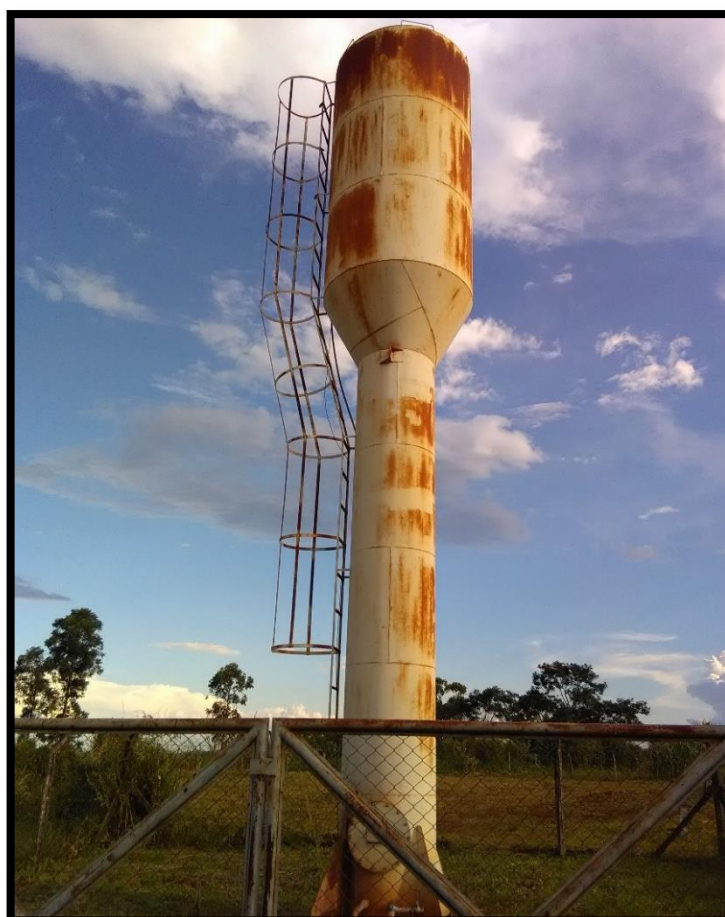
Imagem 7: Reservatório elevado

- Reservatório Elevado de 30m³ - ausência de dispositivo indicador de nível d'água externo; ausência de limpeza e desinfecção há mais de ano; ausência de medidor de vazão de saída.

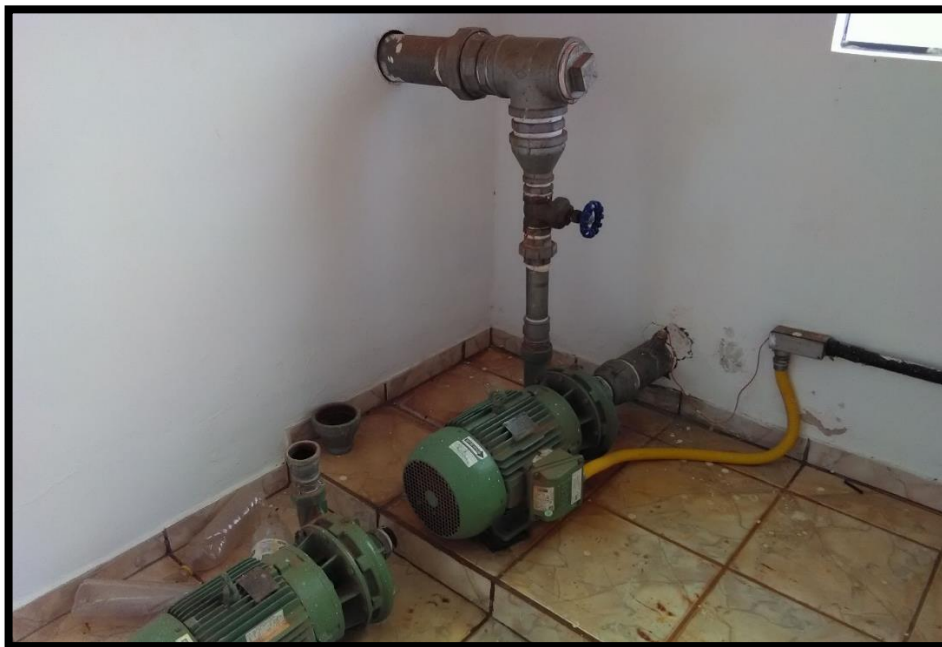
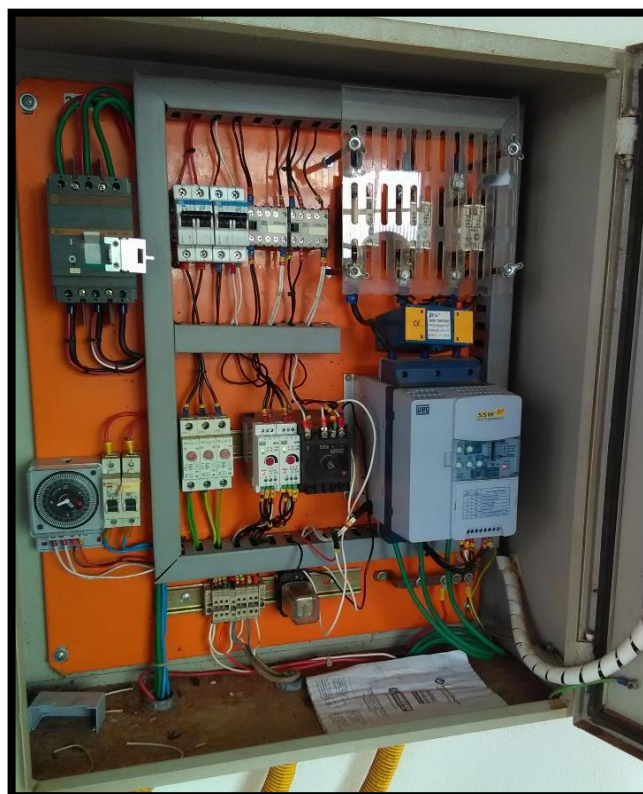
Imagem 11: Conjunto moto bombas

Imagem 12: Conjunto moto bombas

- Conjunto motobomba reserva não instalado.

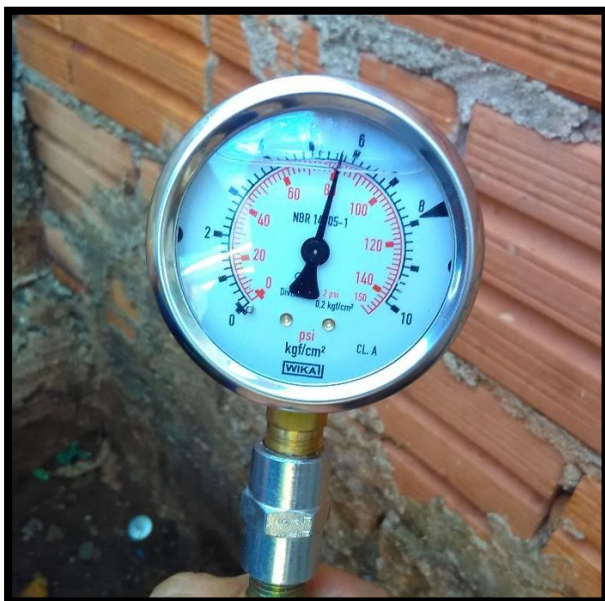
Imagem 13: Medição de pressão na Rua Mato Grosso

Local	Pressão (mca)
Rua Mato Grosso	57
Próximo a Unifil EAD	47
Vila da Paz	74
Avenida Paraná	60

Os limites estabelecidos pela NBR 122118, para as pressões em redes de distribuição são 10 mca para a mínima e 50 mca para a máxima. Sendo assim, 3 das medições apresentaram pressão acima do máximo permitido pela normatização.

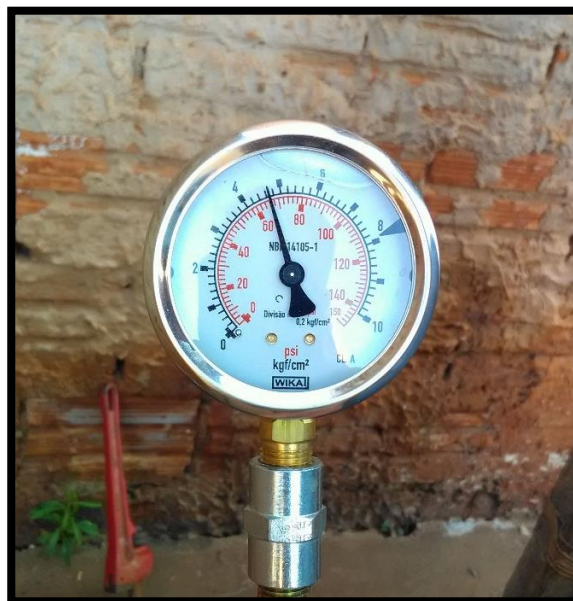
Imagem 14: Medição de pressão próximo a Unifil EAD

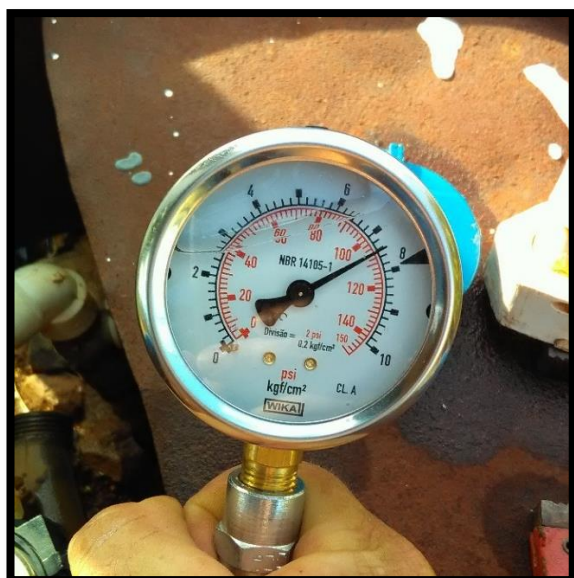
Imagem 15: Medição de pressão na Vila da Paz

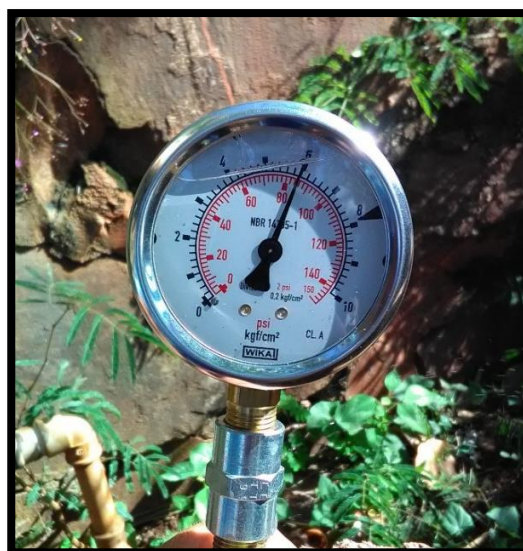
Imagem 16: Medição de pressão na Avenida Paraná

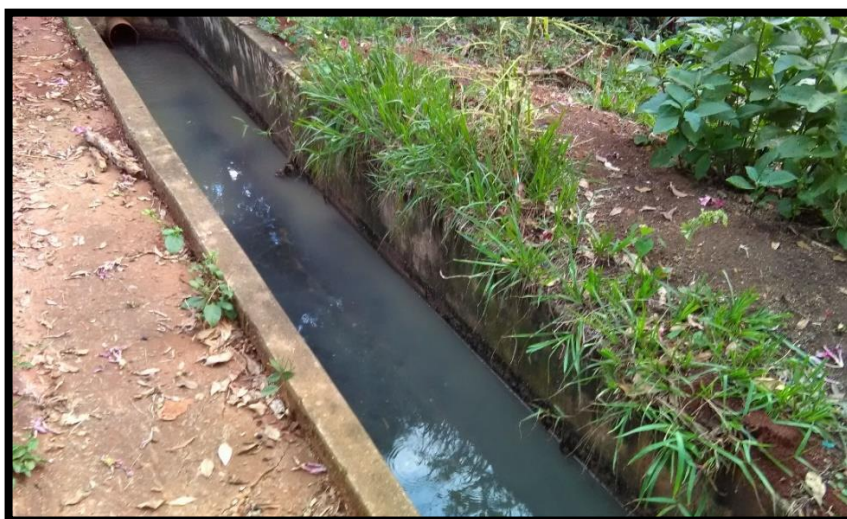
Imagem 21: Caixa de Areia

- Ausência de sinalização identificadora; Caixa de areia com excesso de material decantado, necessitando de limpeza.

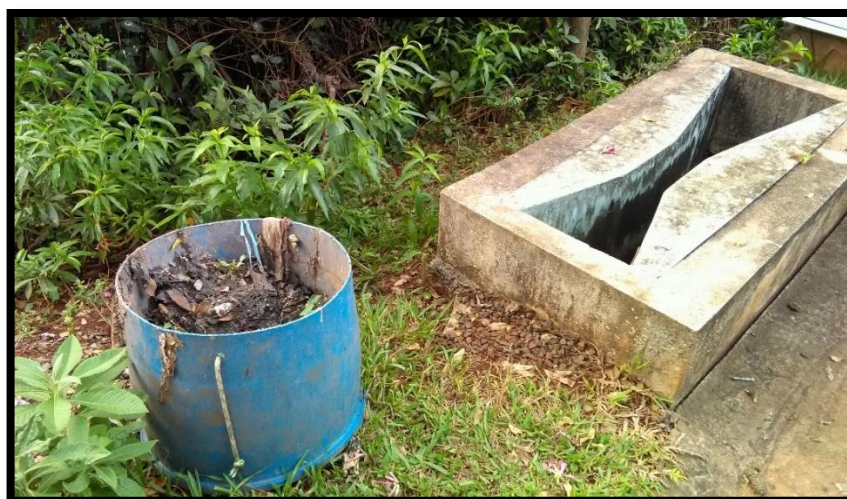
Imagem 22: Calha parshal com régua ilegível

Não Conformidade	Situação	
	Corrigida	Não corrigida
Medição de vazão irregular		x
Tanque decantador flotando lodo excessivo	x	
Leito de secagem com vegetação em excesso	x

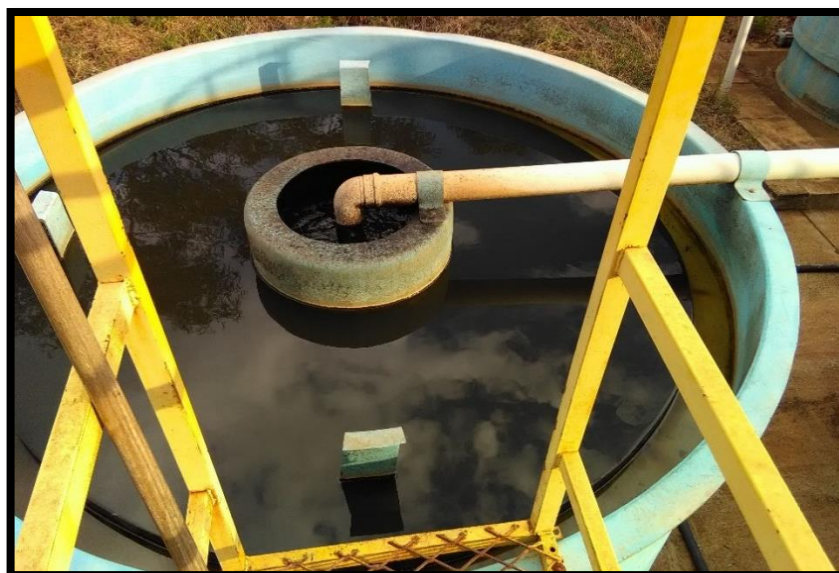
Imagem 25: Tanque decantador

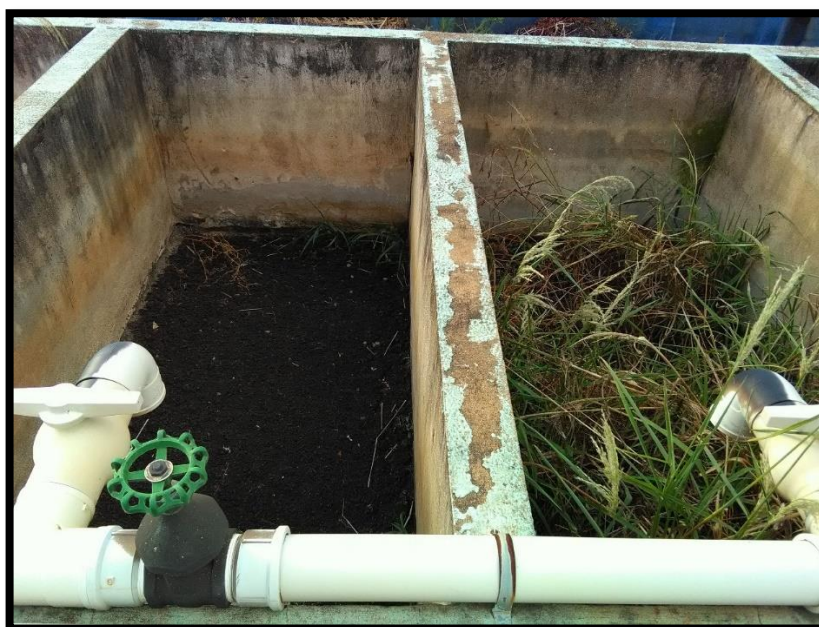
Imagem 26: Leitos de secagem
