**RELATÓRIO TÉCNICO DE FISCALIZAÇÃO DE ACOMPANHAMENTO**  
**08/2020 - SAMAE DE NOVA SANTA BARBARA**

**OUTUBRO DE 2020**  
**MARINGÁ – PR**

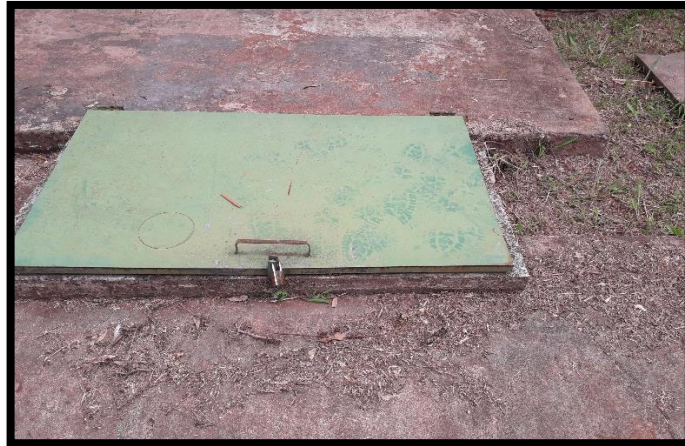
Imagem 1: Reservatório de água da mina e do poço 2

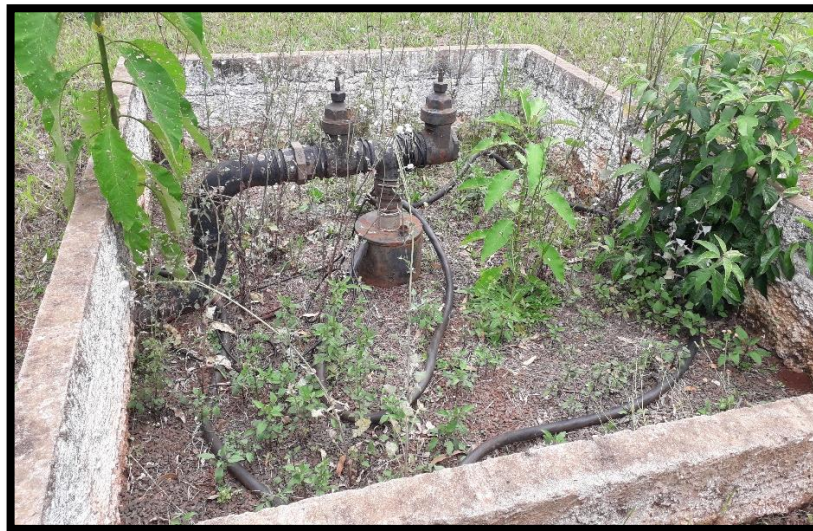
Imagem 2: Barrilete do poço 2

- Mina e Poço 2 – ausência de macromedição da água captada;
- Poço 2 – ausência de capina e limpeza no perímetro do barrilete.

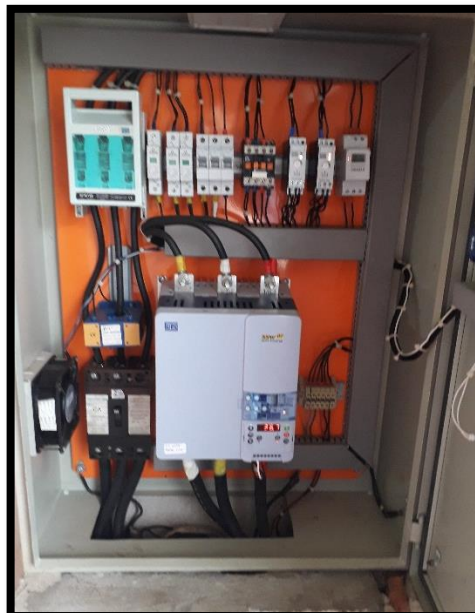
Imagem 3: Quadros de comando do Poço 2

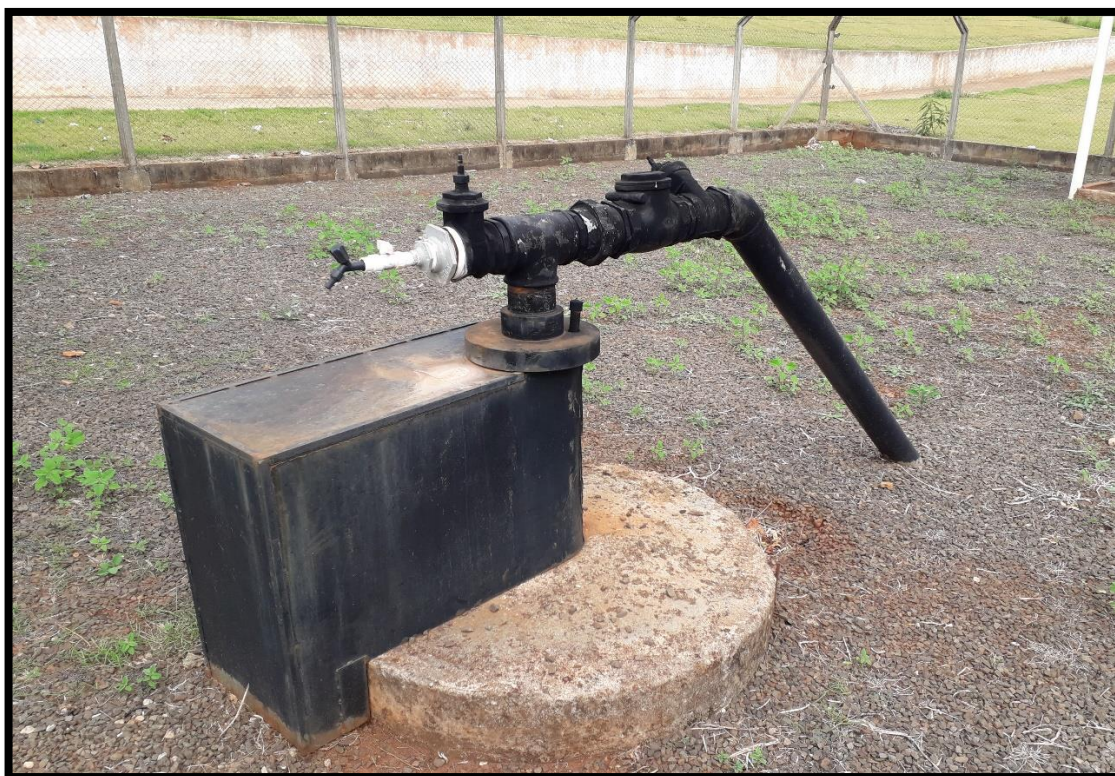
Imagem 4: Barrilete do poço 3

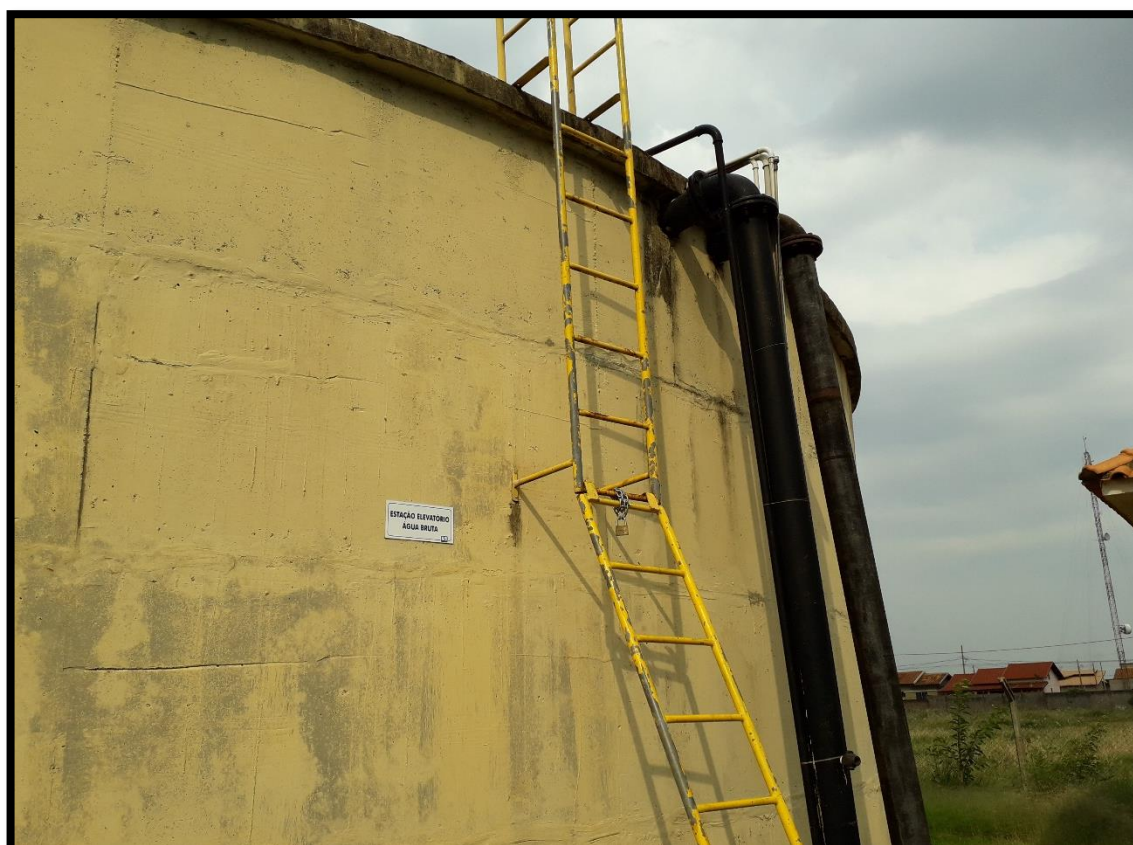
Imagem 7: Reservatório apoiado de 800m³

Cabe destacar que, conforme informado por servidores do SAMAE, já está em processo de instalação as gaiolas de proteção das escadas de acesso e os guarda corpos do topo dos reservatórios.

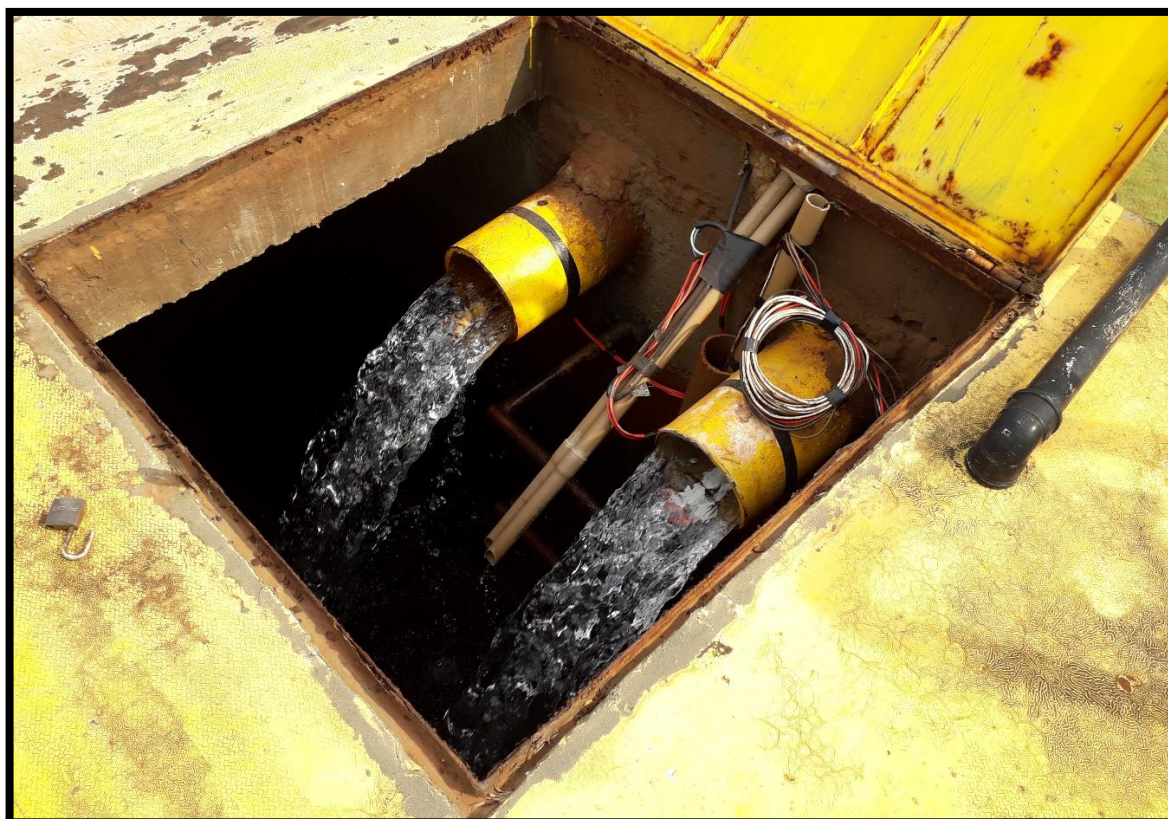
Imagem 8: abertura de inspeção do Reservatório apoiado de 800m<sup>3</sup>

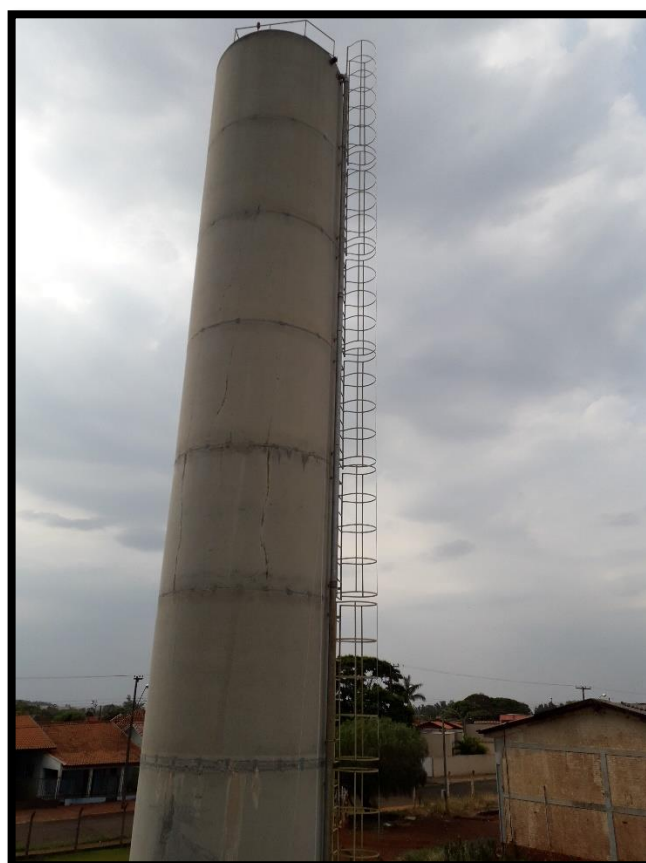
Imagem 9: Reservatório elevado de 100 m<sup>3</sup>

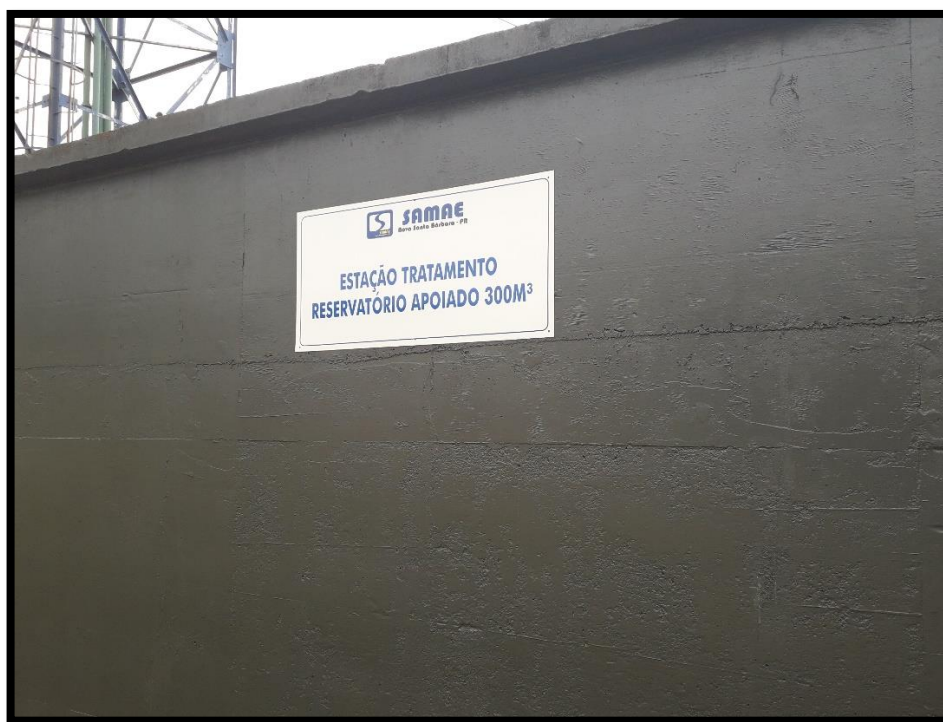
Imagem 10: Reservatório apoiado de 300 m<sup>3</sup>

Laje de cobertura sem guarda-corpo nas bordas		x
Ausência de sinalização identificadora	x	
Necessitando manutenção da pintura	x

- Reservatório Apoiado de 300m<sup>3</sup> – ausência de macromedidor de saída

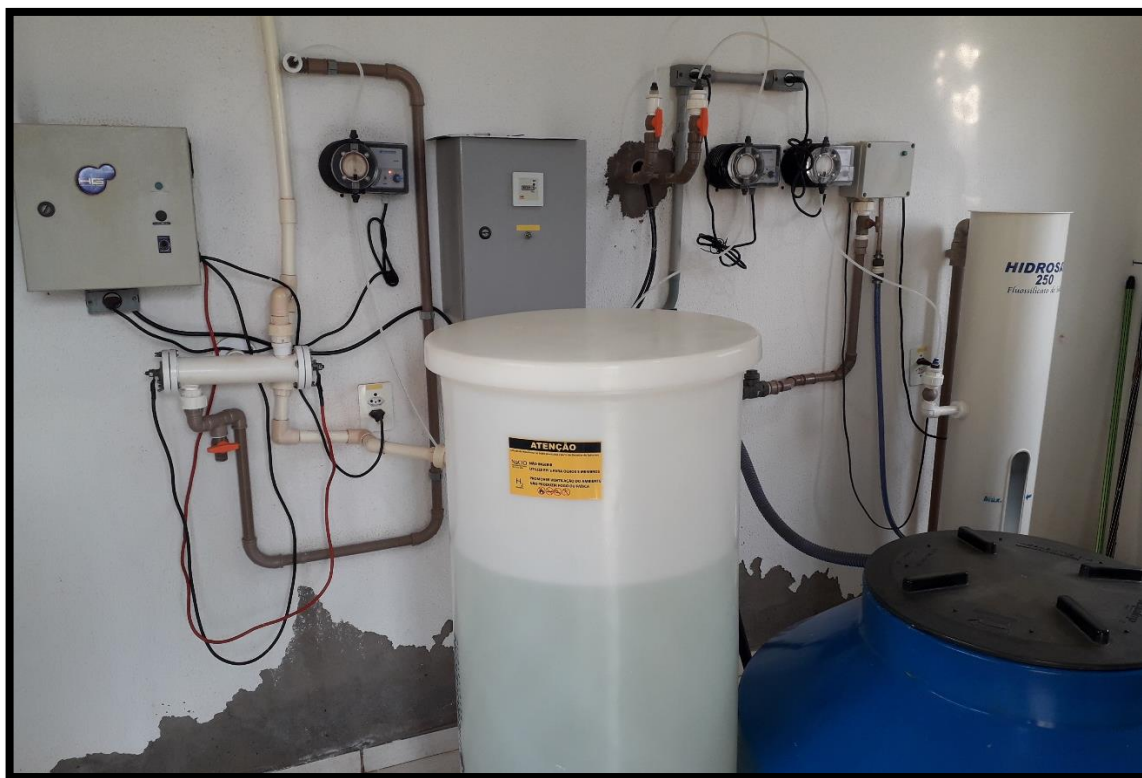
Imagem 11: Dosadora e quadro

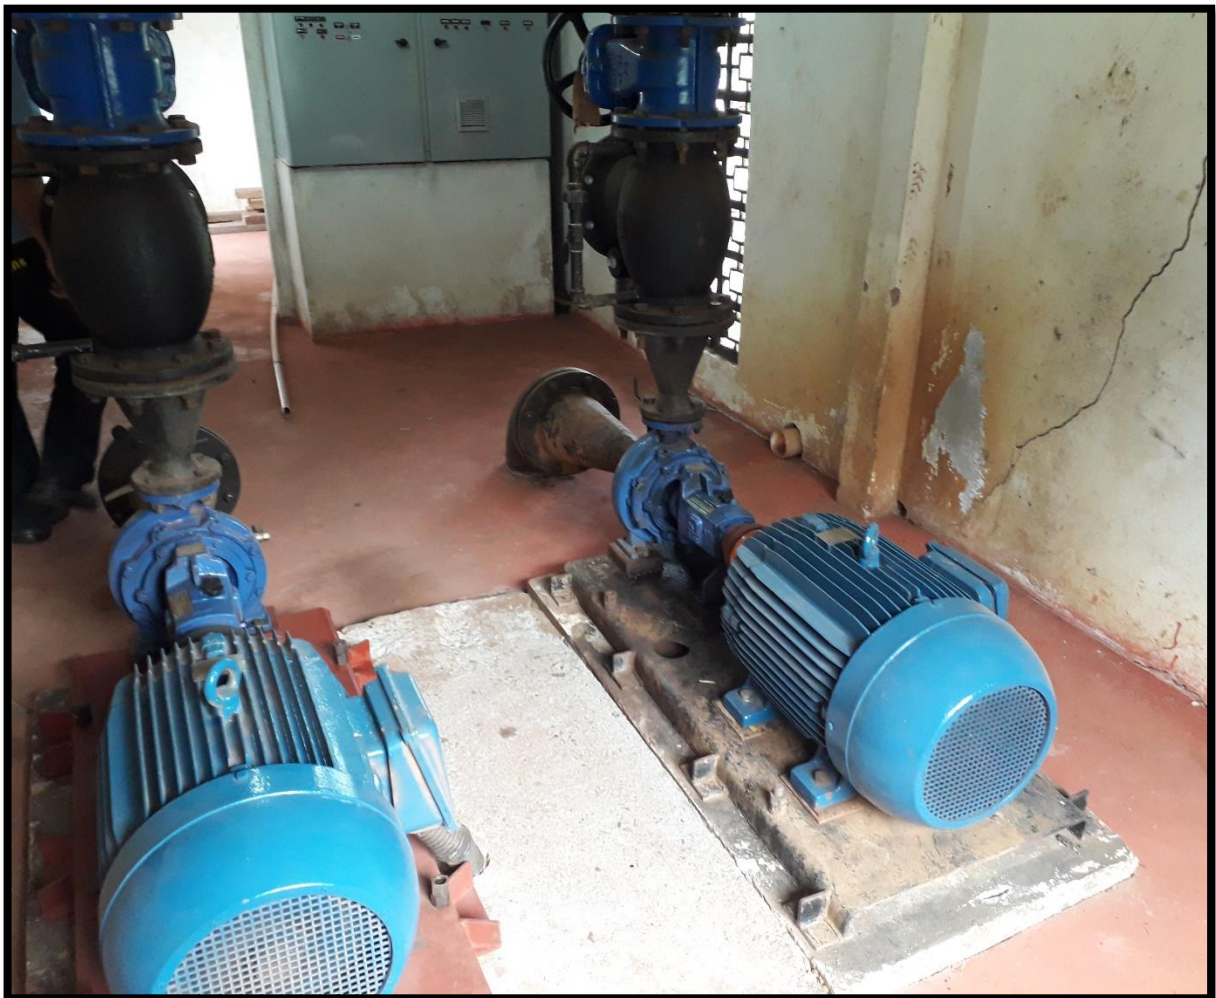
Imagem 12: conjunto moto bombas da Estação elevatória da mina e poço 2

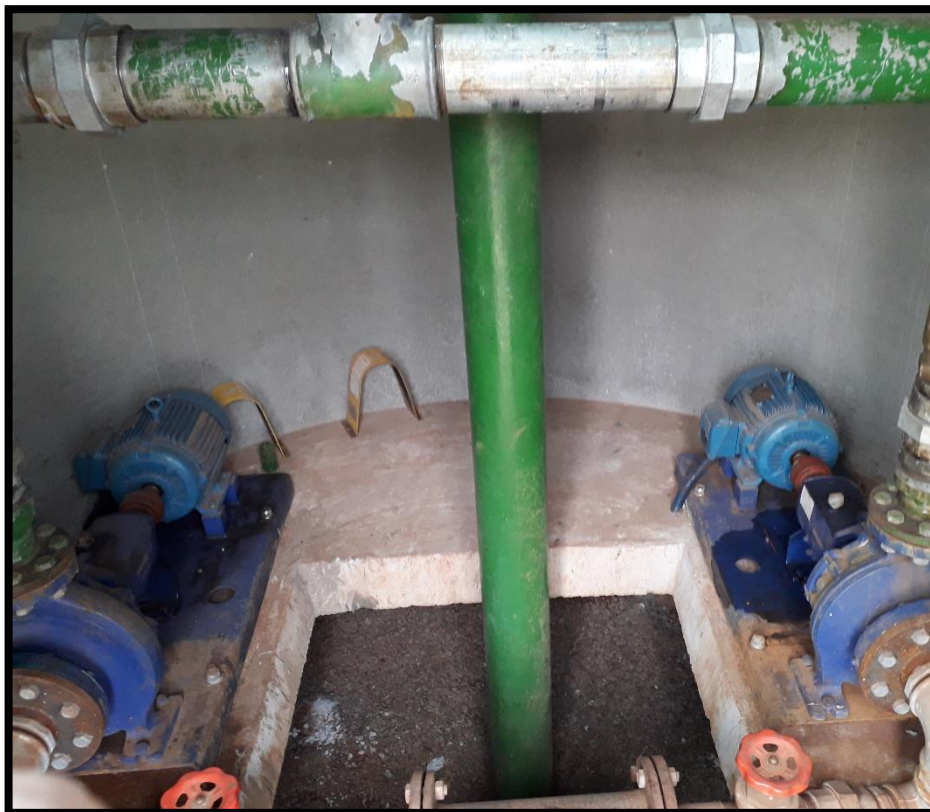
Imagem 14: conjunto moto bombas da Estação elevatória do reservatório elevado

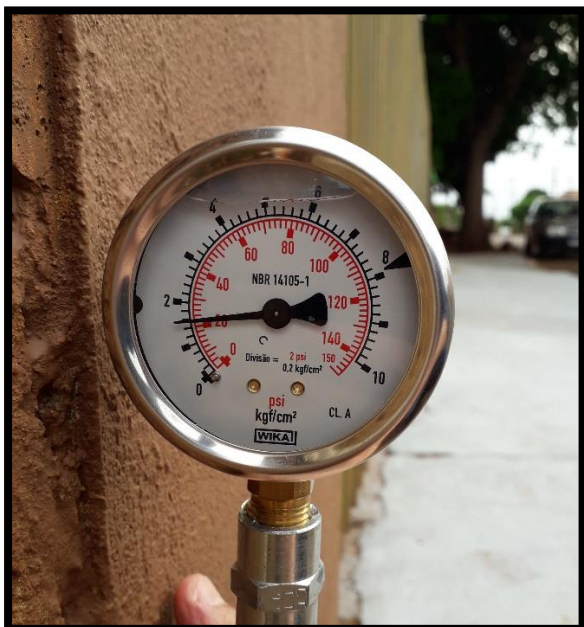
Imagem 16: Rua Zacarias

<b>Local</b>	<b>Pressão (mca)</b>
Rua Zacarias	16
Rua Antonio Joaquim	18
Rua Augusto José de Abreu	36
Rua Ismael Modesto	34

Os limites estabelecidos pela NBR 122118, para as pressões em redes de distribuição são 10 mca para a mínima e 50 mca para a máxima. Logo, pelas medições realizadas pode-se verificar que a rede distribuição apresenta pressões dentro dos valores normatizados.

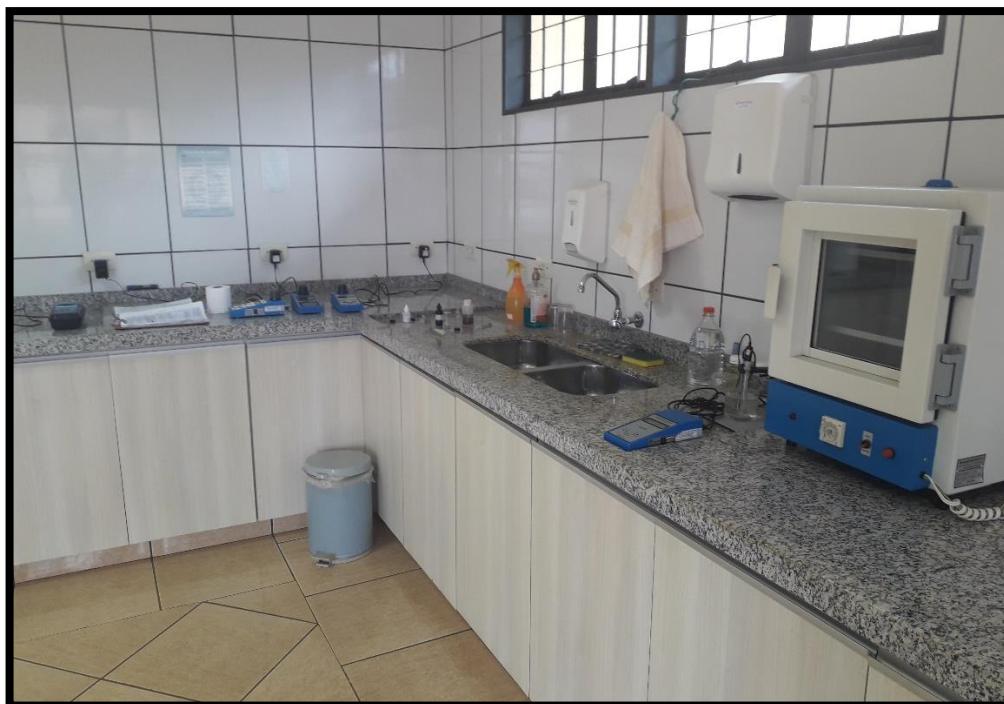
Imagem 20: Laboratório

Não Conformidade	Situação	
	Corrigida	Não corrigida
Ausência de sinalização identificadora	x	
Equipamentos de análises físico-químicas com calibragem vencida		x

Cabe destacar que, conforme informado por servidores do SAMAE, já está sendo providenciada a calibragem dos equipamentos.
