RELATÓRIO TÉCNICO DE FISCALIZAÇÃO DE ACOMPANHAMENTO
08/2021 - SEMAE DE MERCEDES

JUNHO DE 2021
MARINGÁ - PR

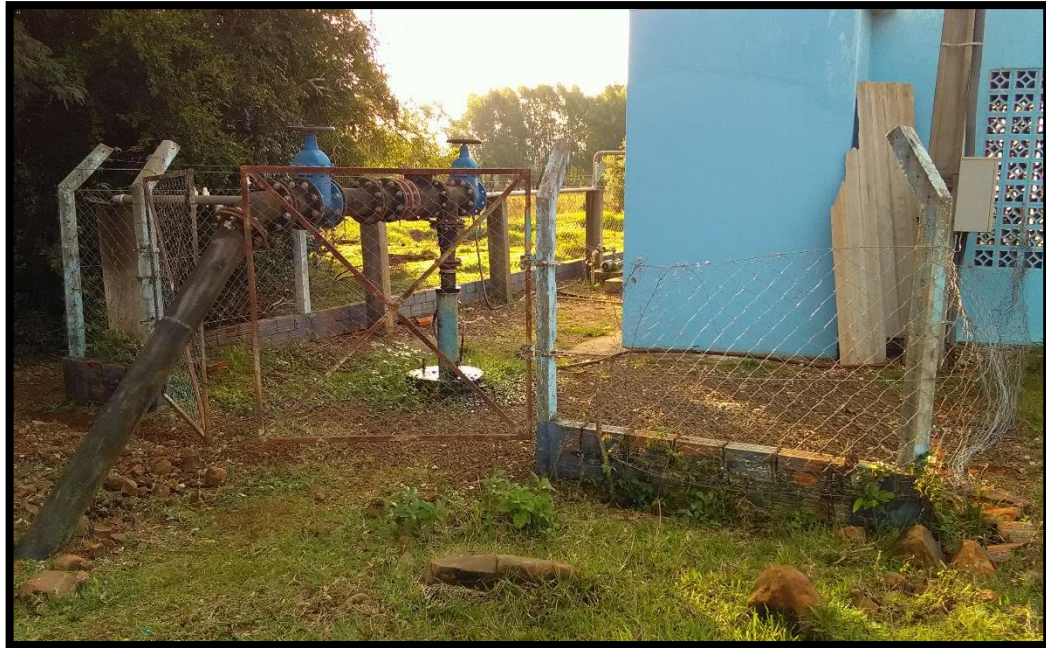
Imagem 01: Barrilete do poço

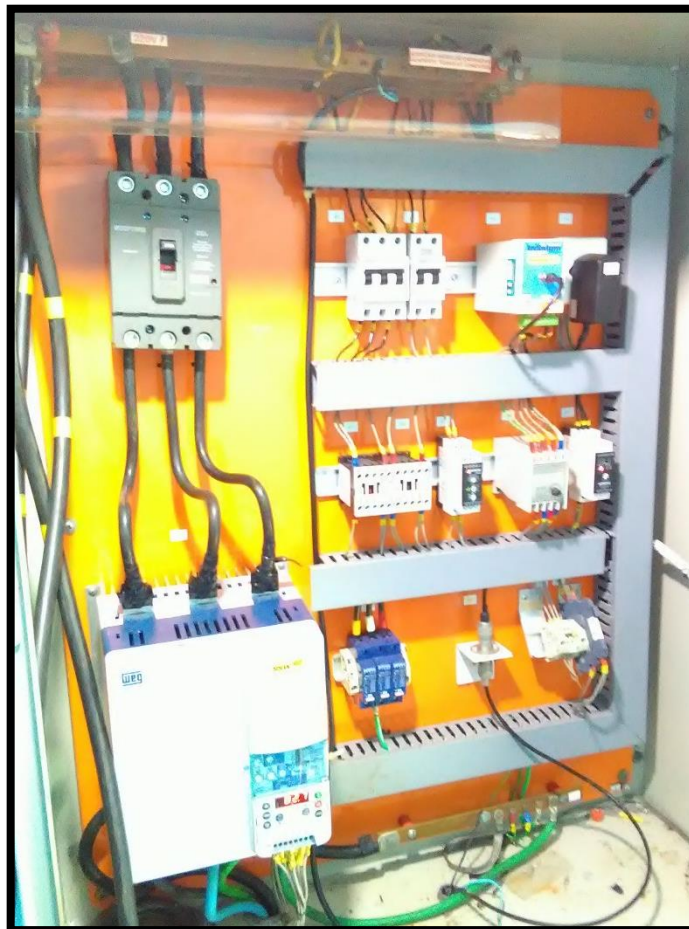
Imagem 02: Quadro de comando do poço

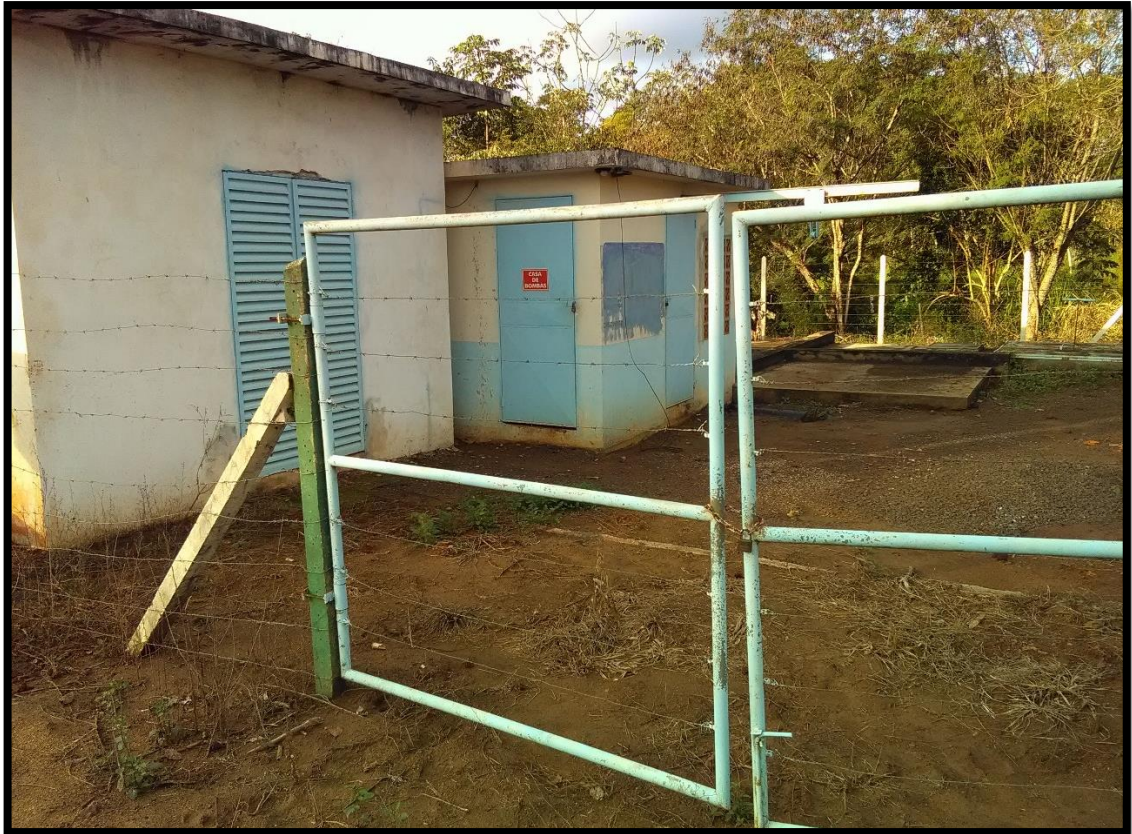
Imagem 03: Perímetro da mina

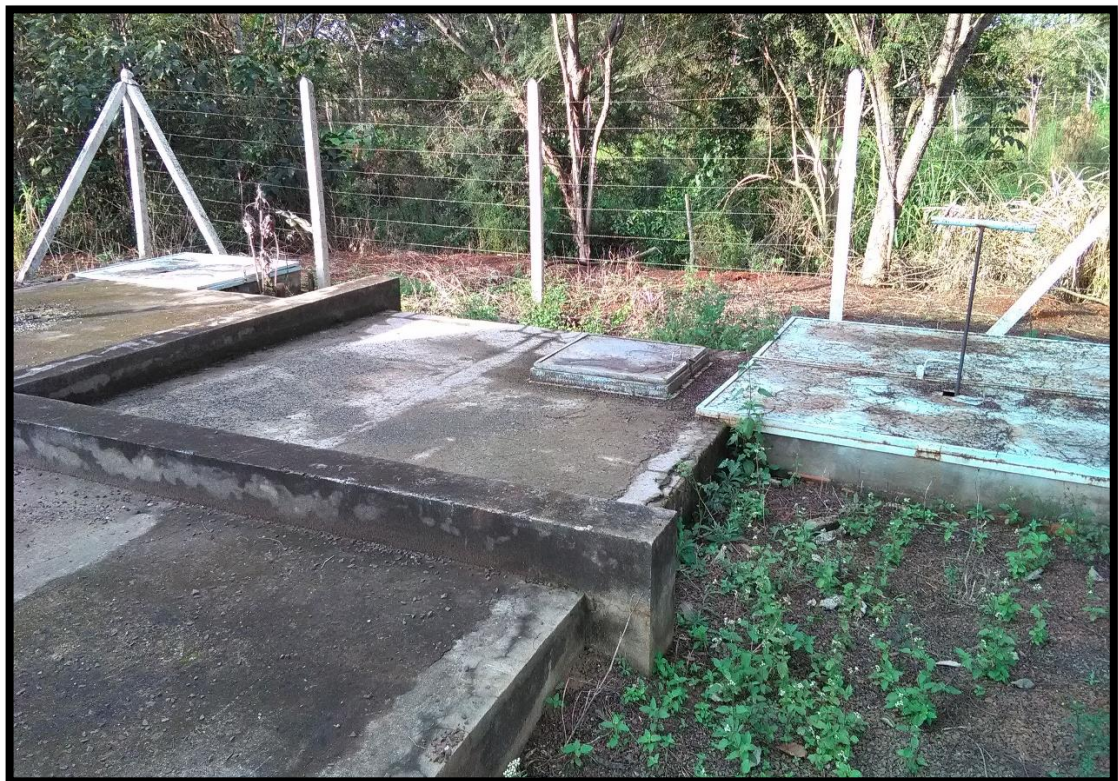
Imagem 04: Reservatório de acumulação da mina

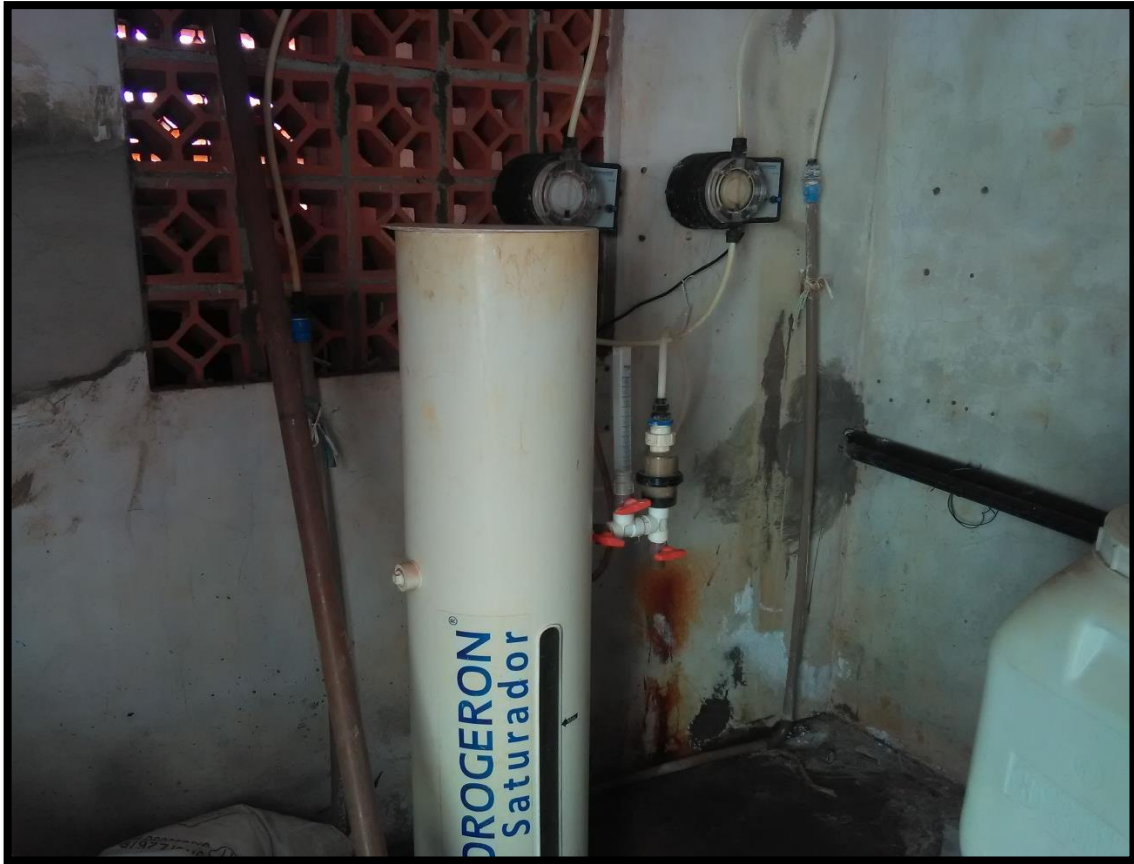
Imagem 05: Bombas dosadoras e reservatório saturador

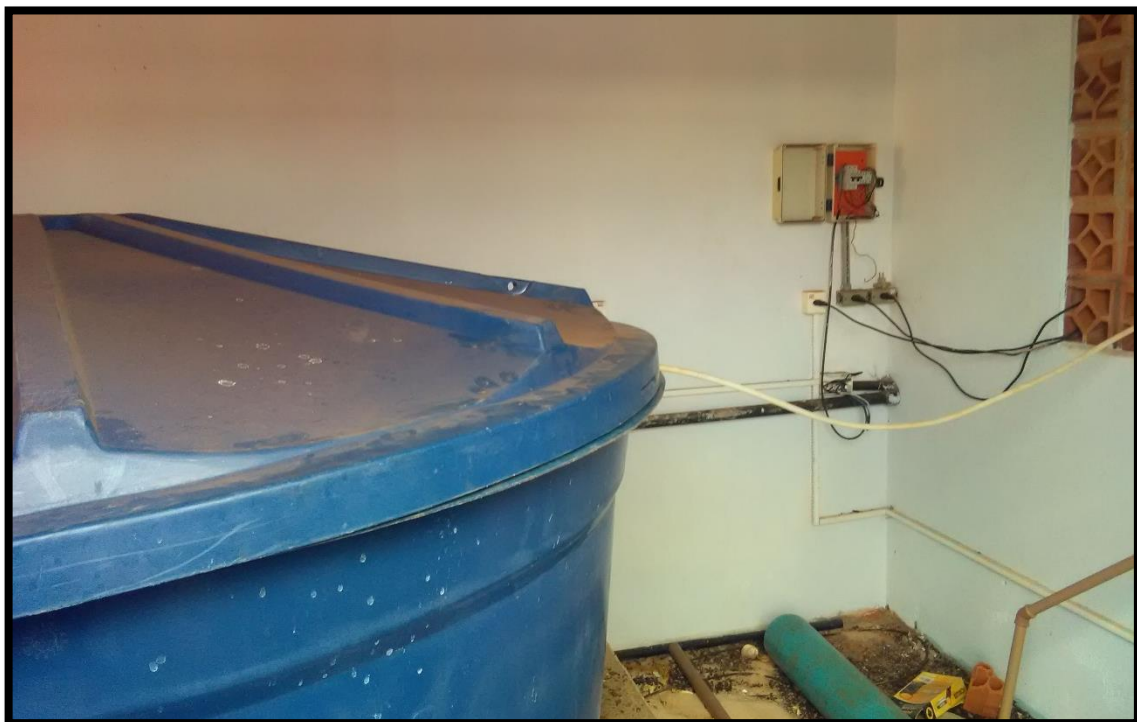
Imagem 06: Reservatório de solução de cloro

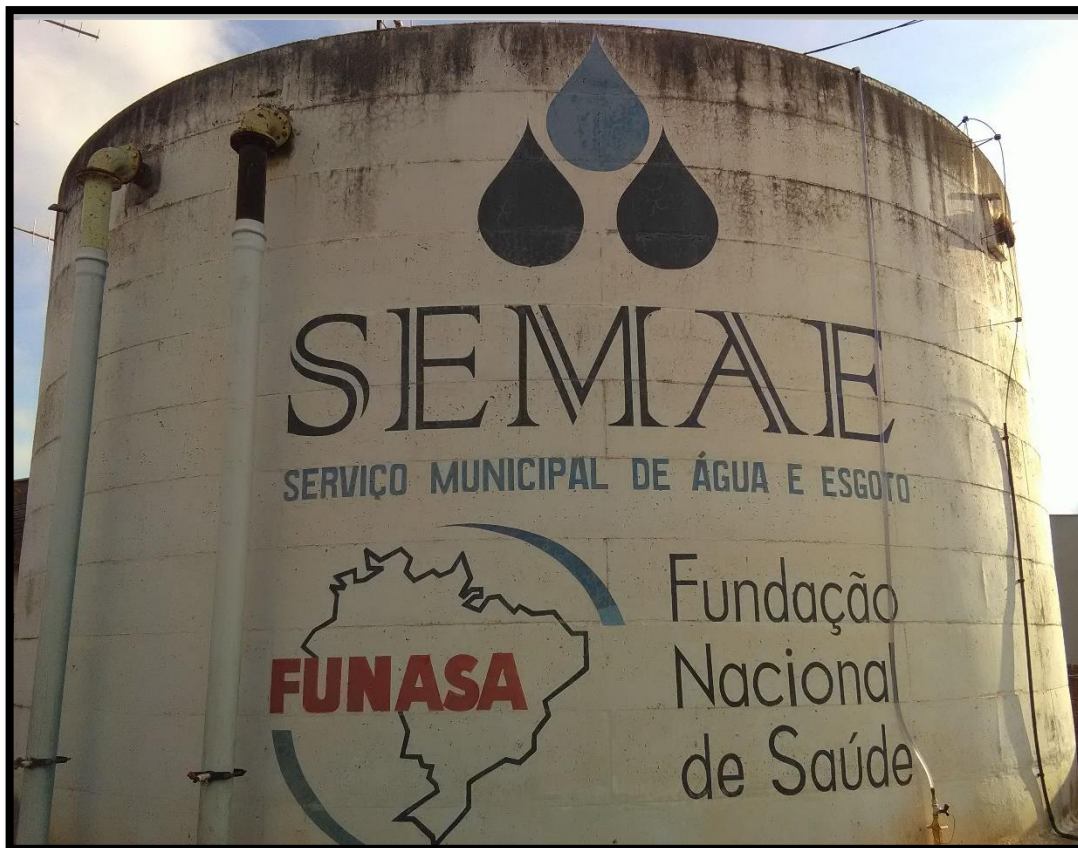
Imagem 07: Reservatório apoiado

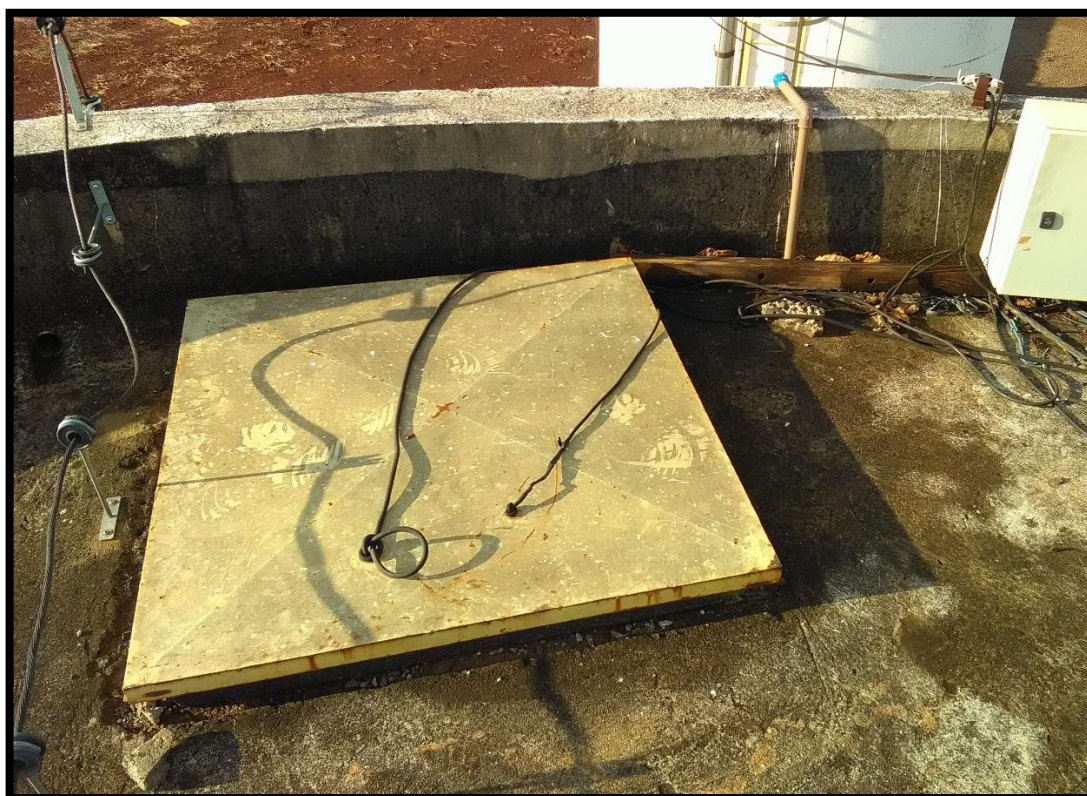
Imagem 08: Abertura de inspeção do reservatório apoiado

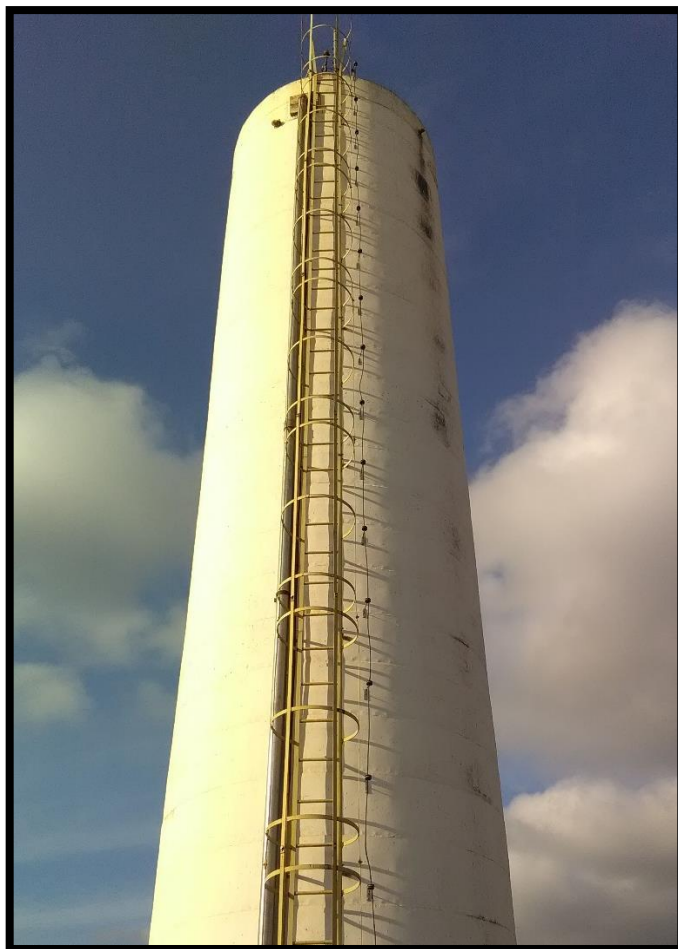
Imagem 10: Reservatório elevado

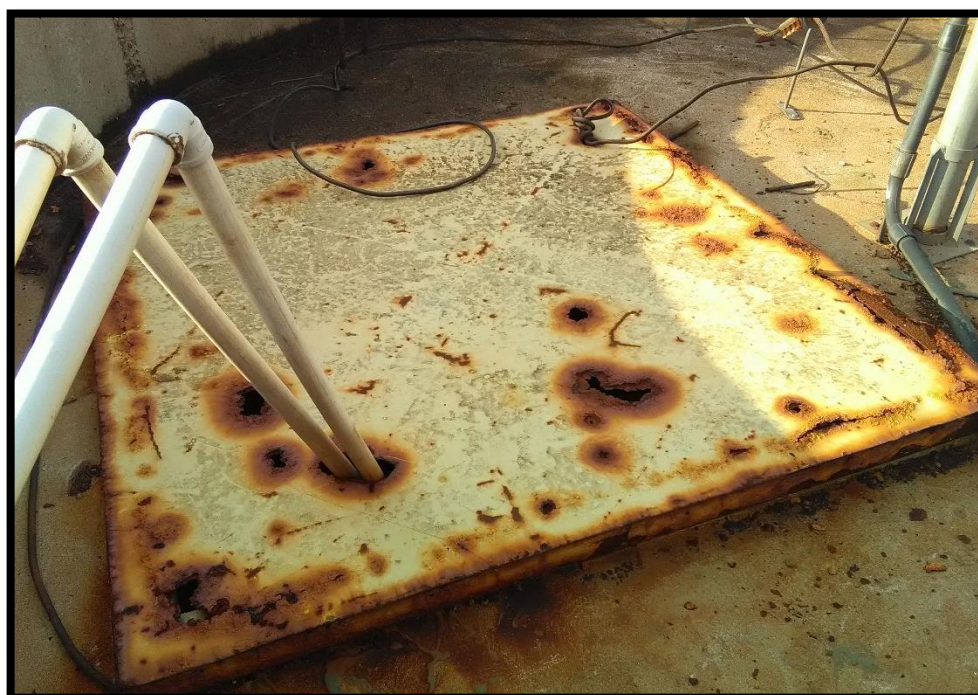
Imagem 11: Abertura de inspeção do reservatório elevado

- Abertura de inspeção com tampa excessivamente oxidada e tubulação irregular.

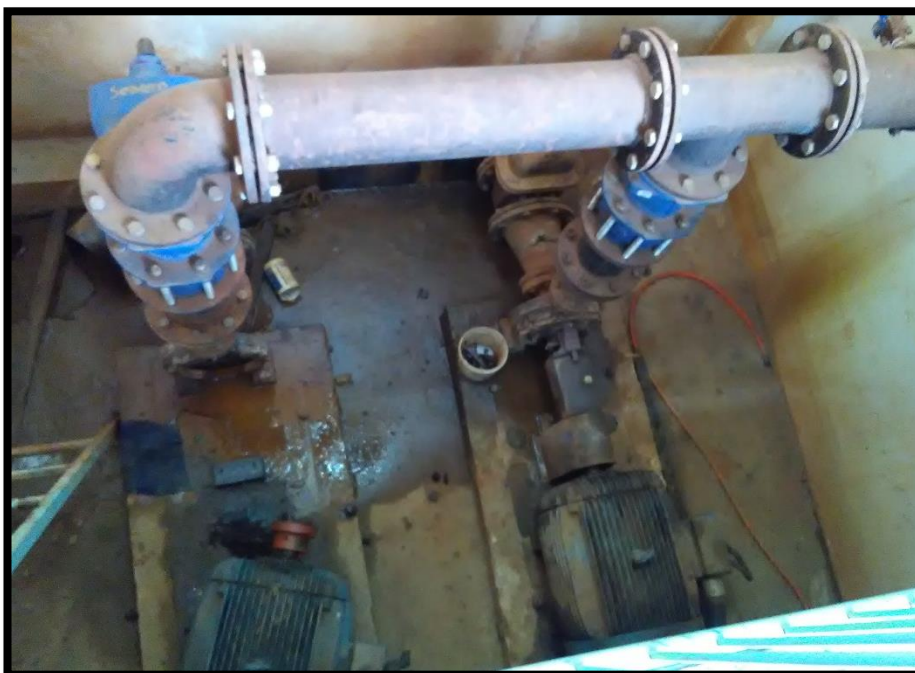
Imagem 12: Conjunto moto-bombas da elevatória

Foram verificadas ainda outras ‘não conformidades’ na Estação elevatória da mina:
– Conjunto moto-bomba reserva não instalado.

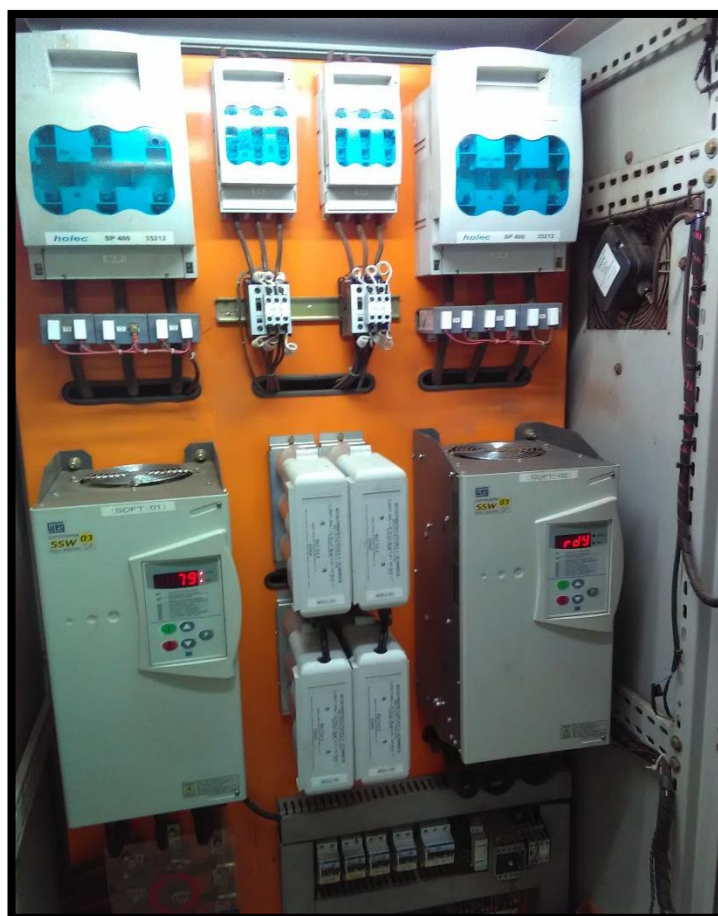
Imagem 13: Quadro de comando da mina

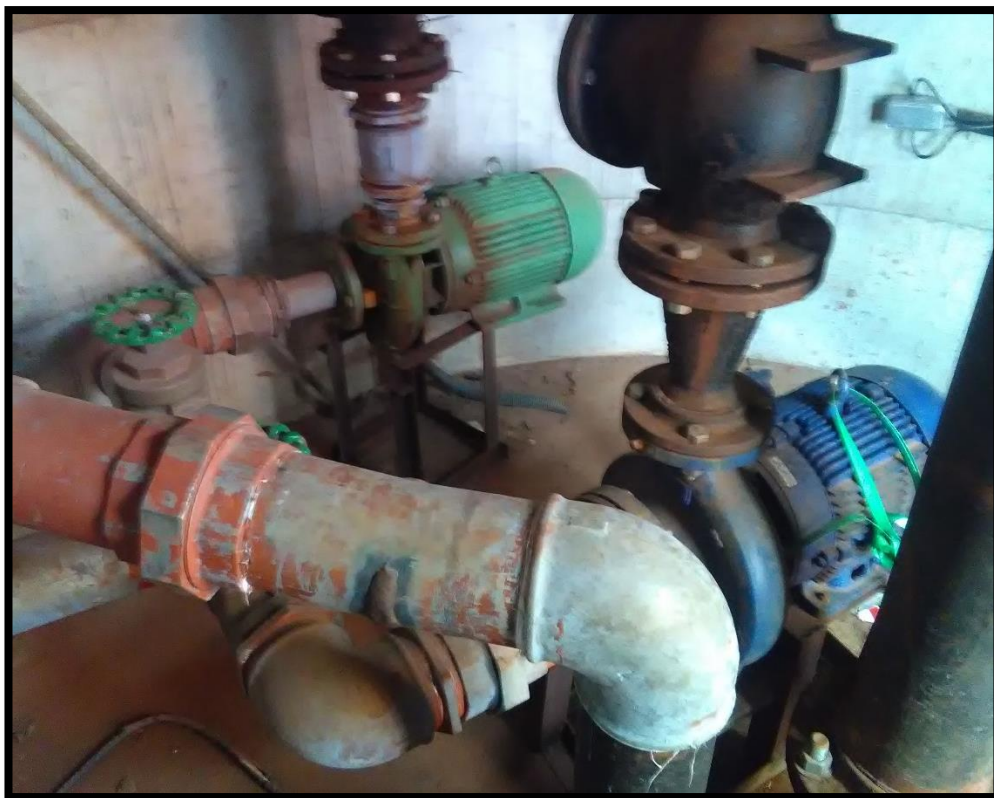
Imagem 14: Conjunto moto-bombas da elevatória do reservatório elevado

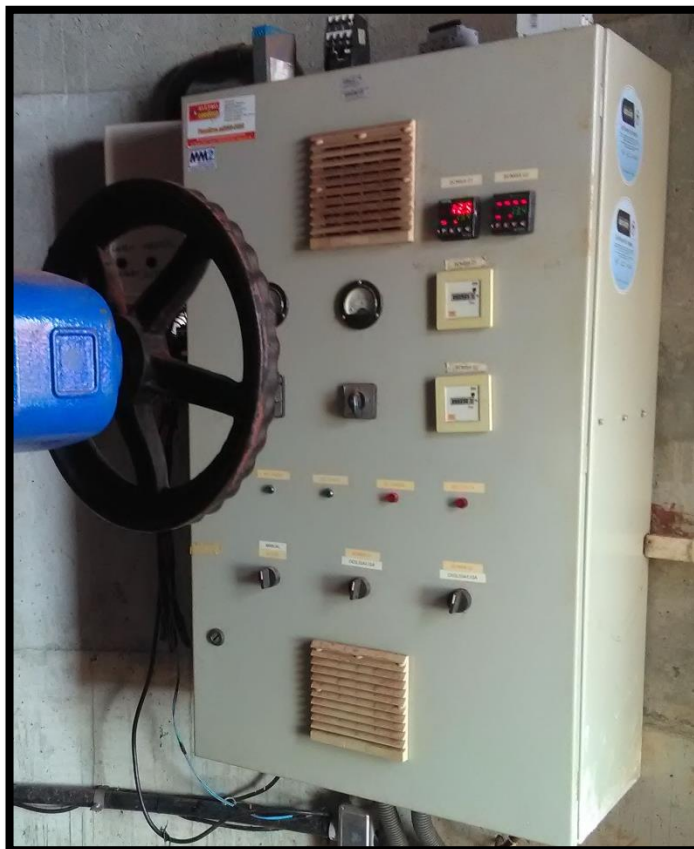
Imagem 15: Quadro de comando da estação do reservatório elevado

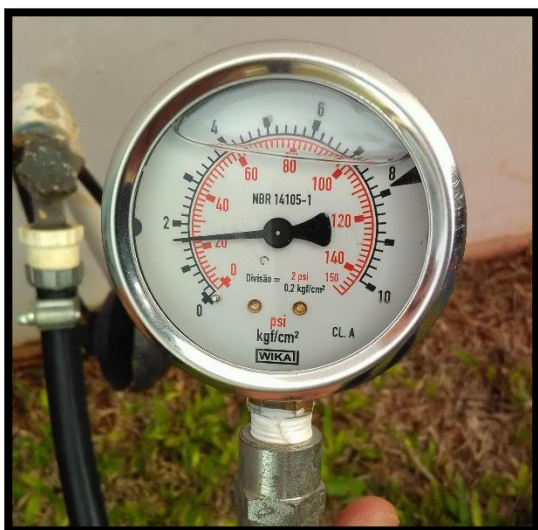
Imagem 16: Medição Av. João XXIII

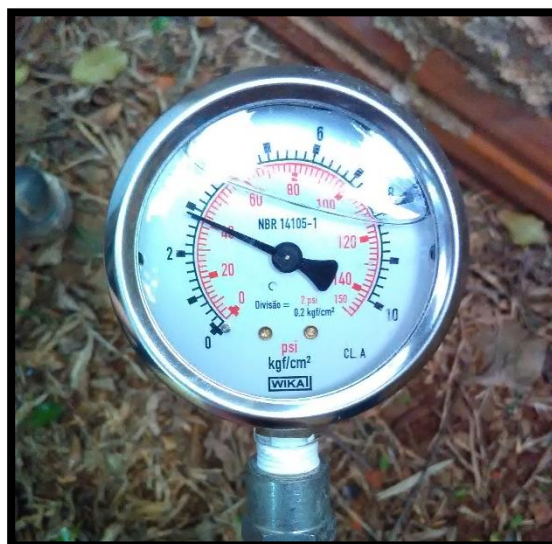
Imagem 17: Medição na Rua Quito

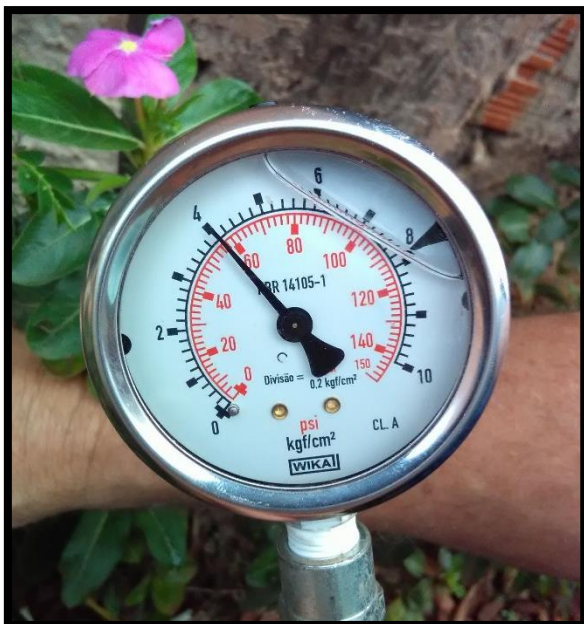
Imagem 18: Medição na Rua Pequim

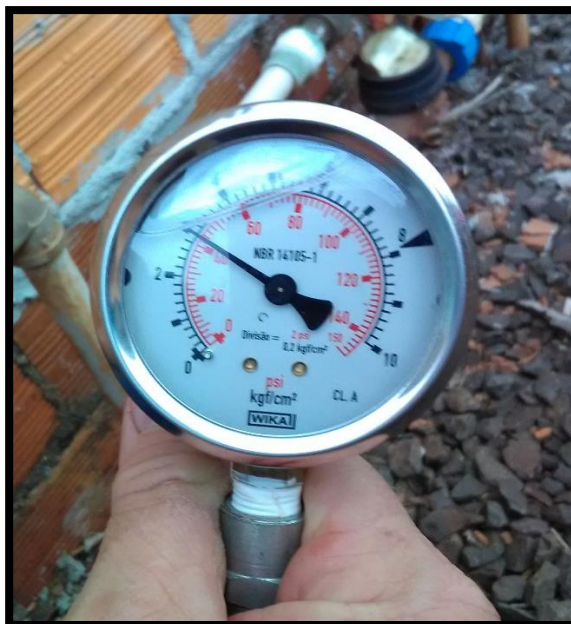
Imagem 19: Medição na Rua Santo Angelo
