**RELATÓRIO TÉCNICO DE FISCALIZAÇÃO DE ACOMPANHAMENTO
09/2020 - SAMAE DE SANTA CECÍLIA DO PAVÃO**

**OUTUBRO DE 2020
MARINGÁ – PR**

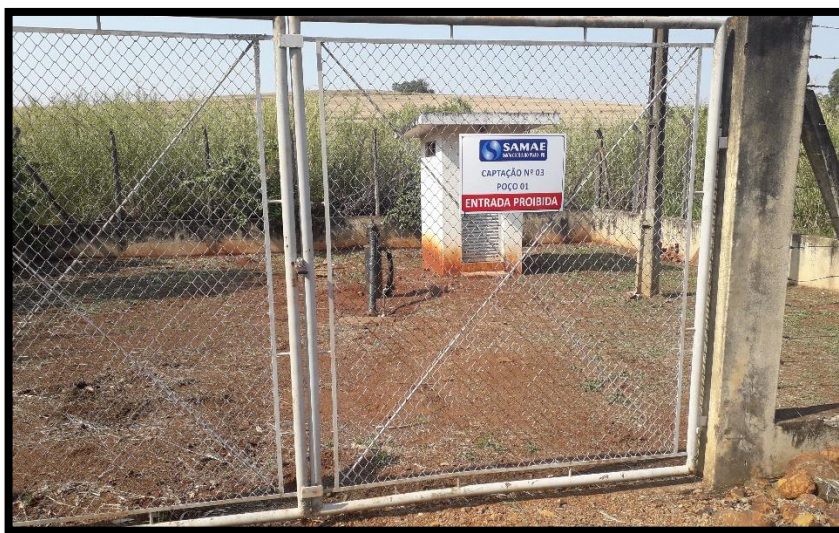
Imagem 1: Perímetro do PTP 02

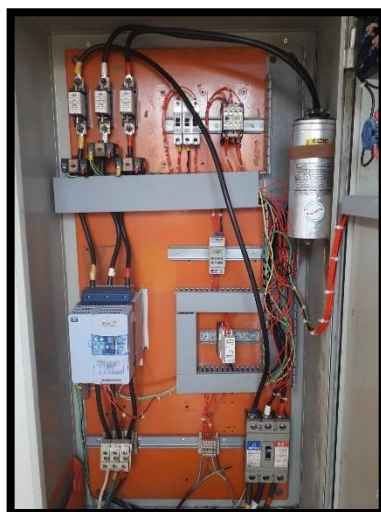
Imagem 2: Quadro de comando do Poço 1

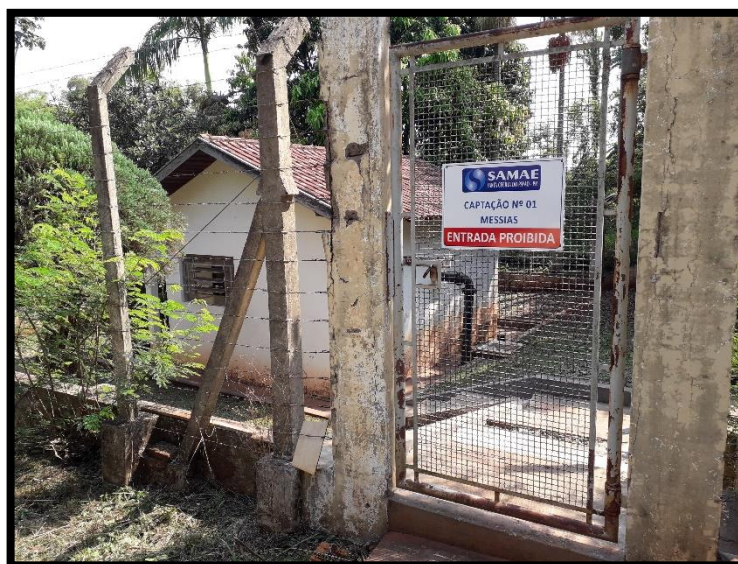
Imagem 3: Perímetro da Mina Messias

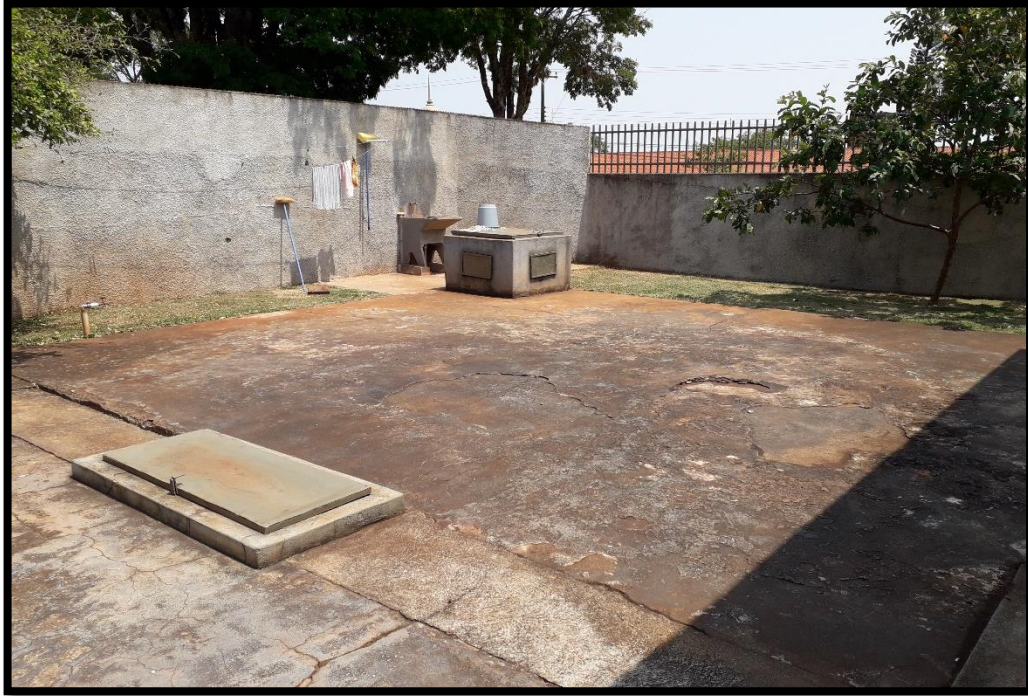
Imagem 4: Aberturas de Inspeção do Reservatório enterrado

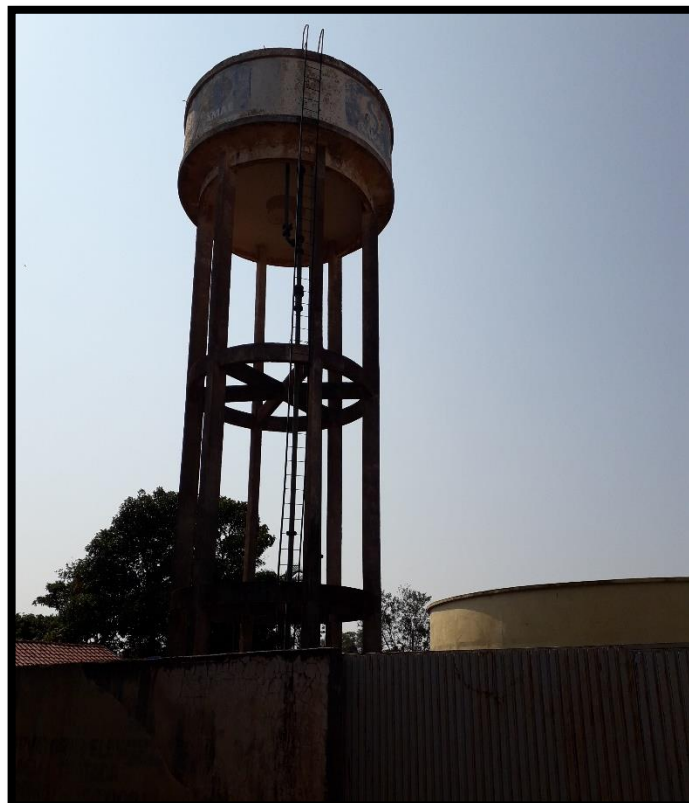
Imagem 5: Reservatório apoiado

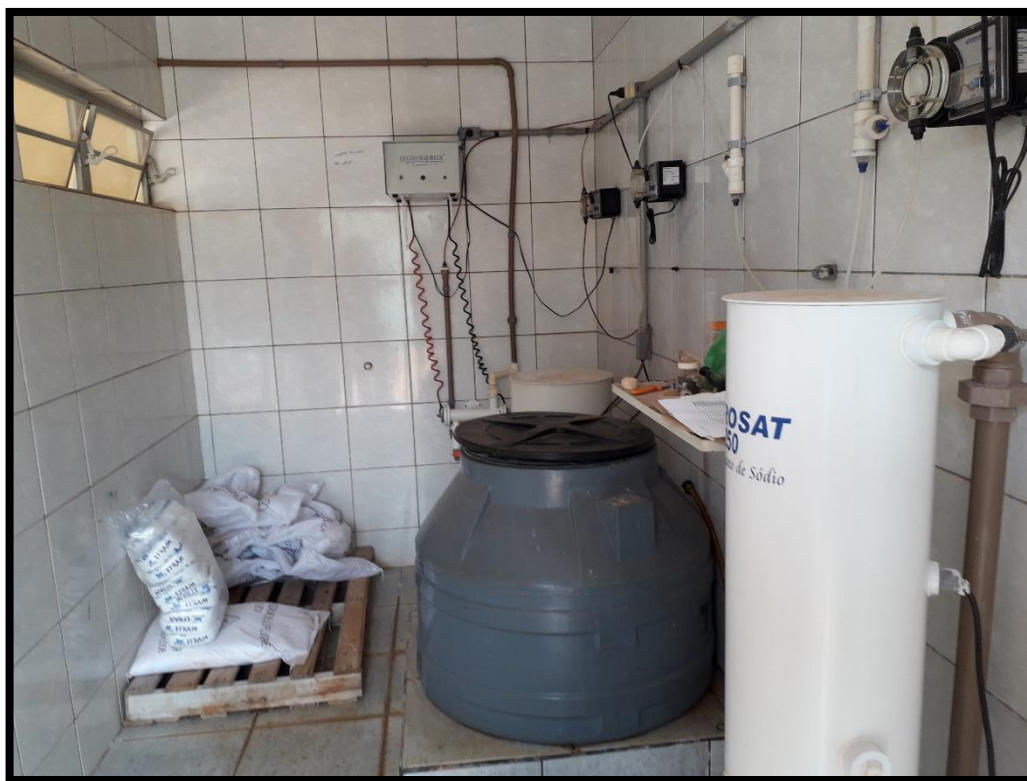
Imagem 6: Unidade de tratamento de Água

Constatações quanto a unidade de tratamento de água: não foram verificadas 'não conformidades'.

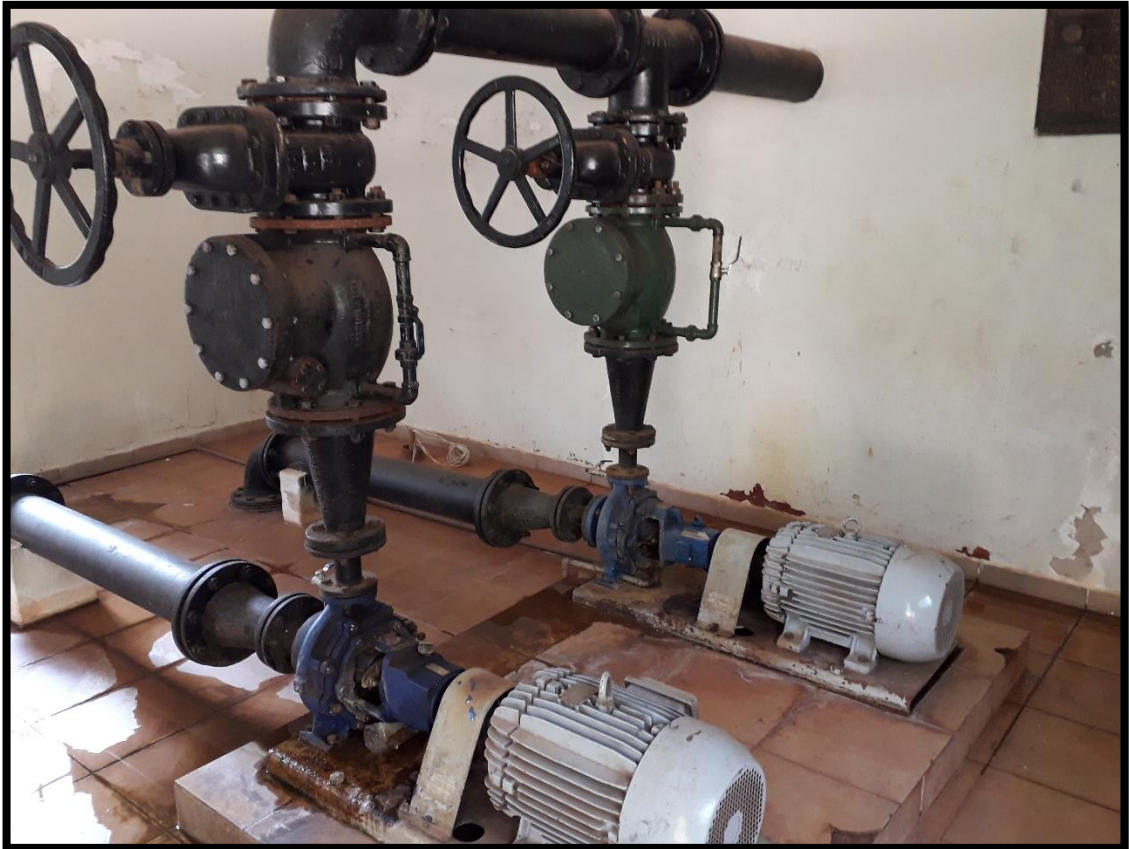
Imagem 7: conjunto moto bomba da Estação elevatória da mina Messias

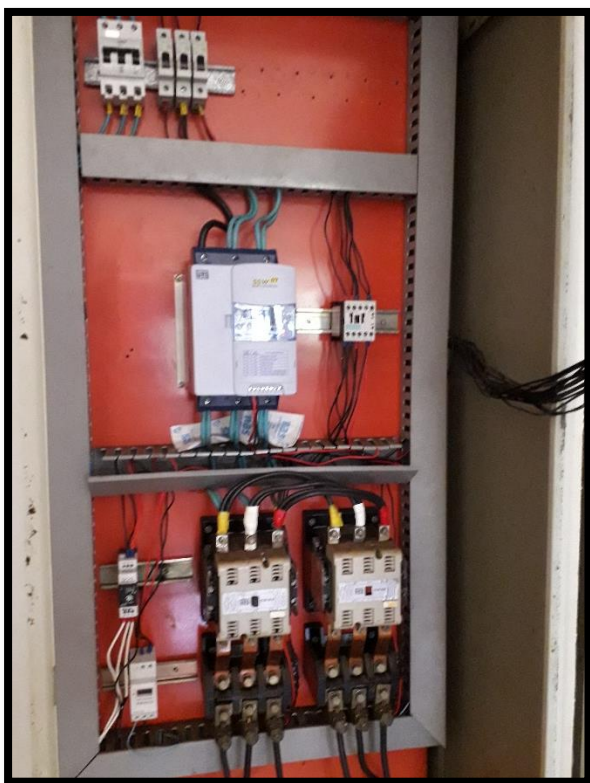
Imagem 8: quadro de comando da Estação elevatória da mina Messias

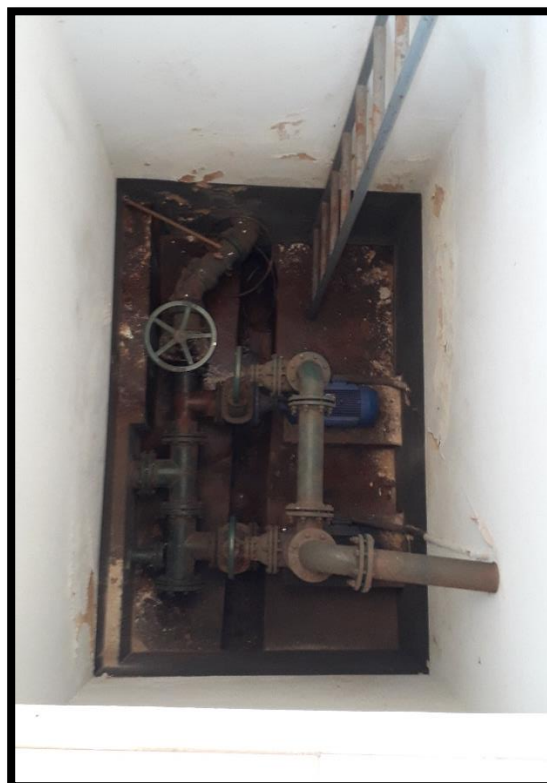
Imagem 9: conjunto moto bombas da Estação elevatória de água tratada

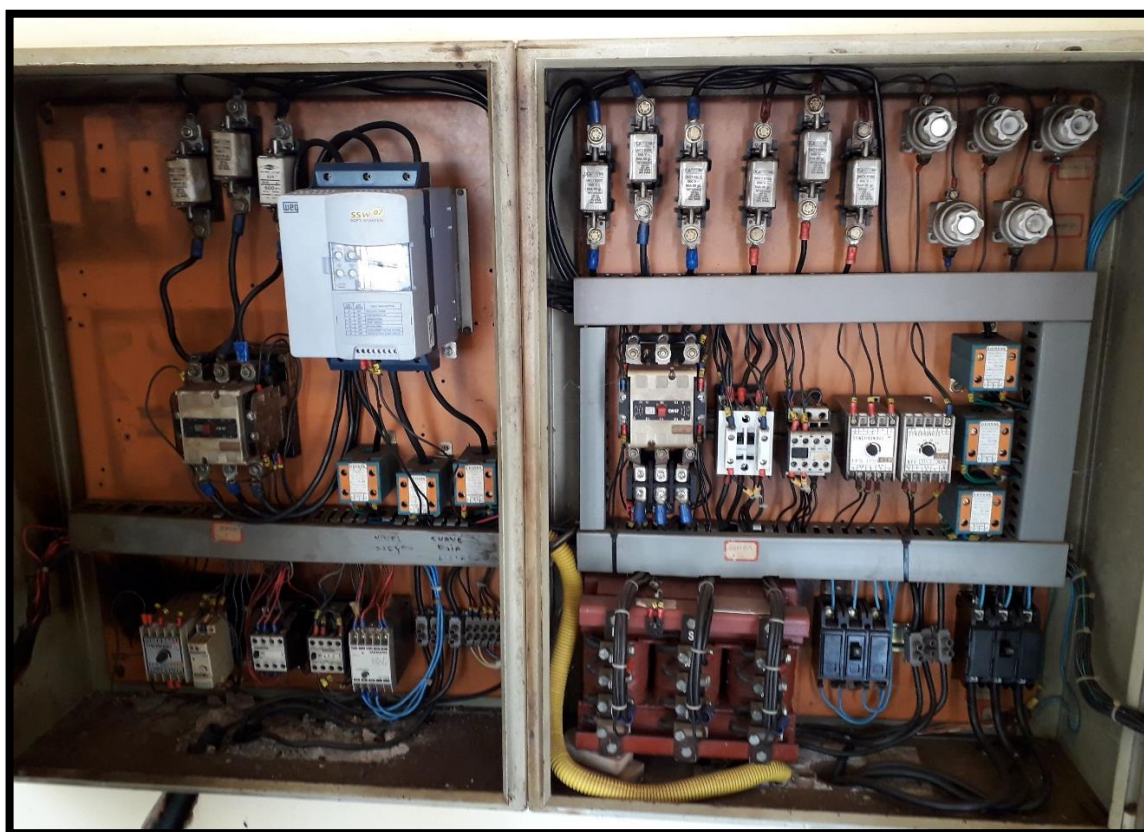
Imagem 10: quadro de comando da Estação elevatória da mina Japurá

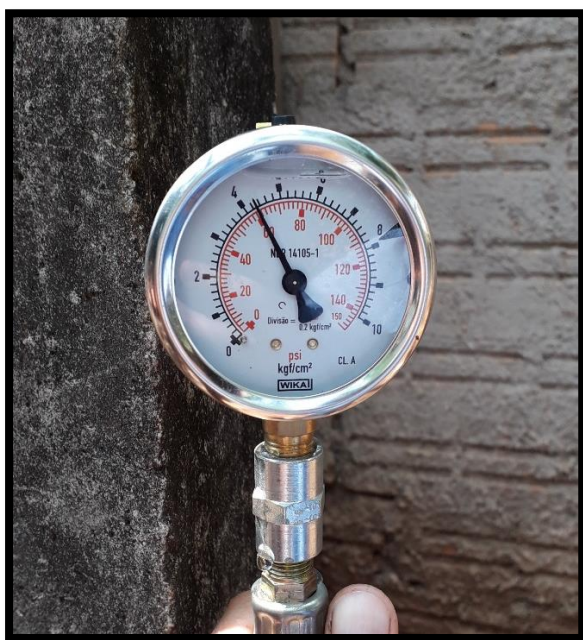
Imagem 12: Rua Pedro Bitencourt próximo à Rua João Fernando Raise

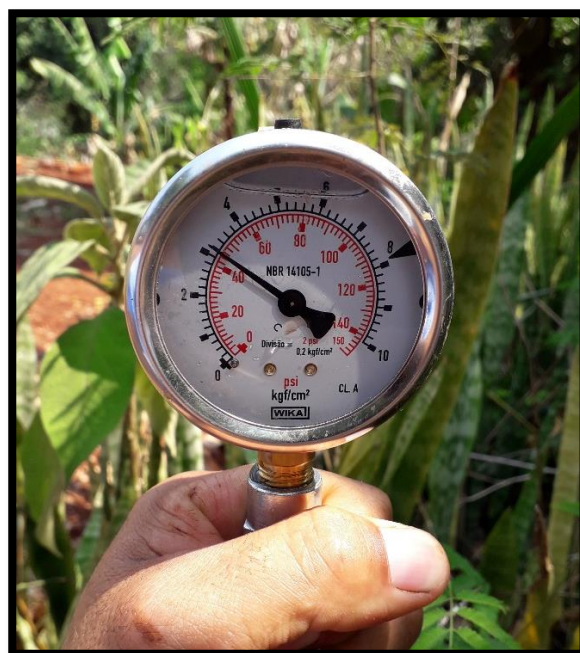
Imagem 13: Rua Pedro Bitencourt próximo à Rua Manoel Mendonça Filho

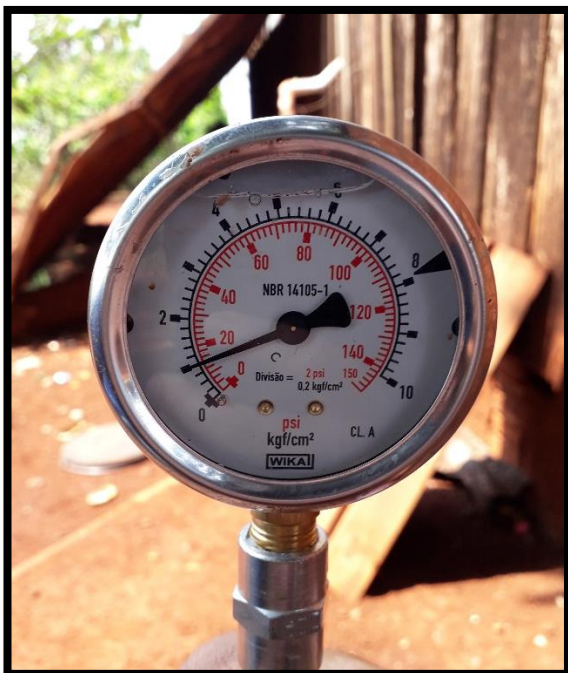
Imagem 14: Rua Luis de Jesus próximo a Estrada

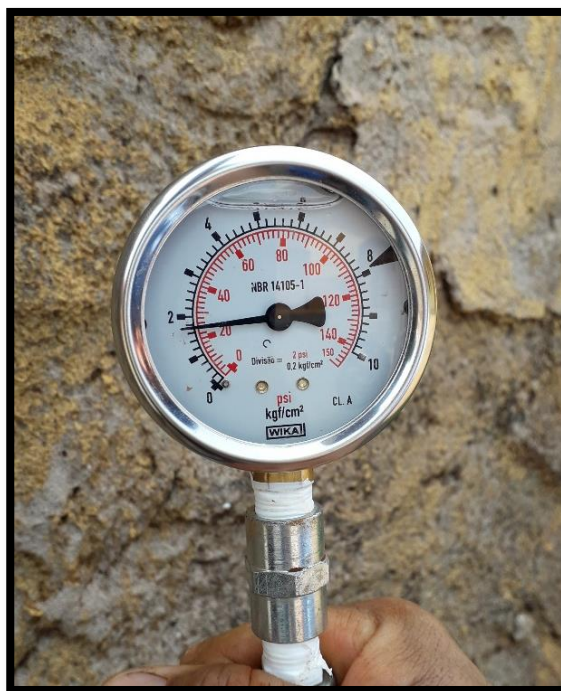
Imagem 15: Rua Cícero Rodrigues

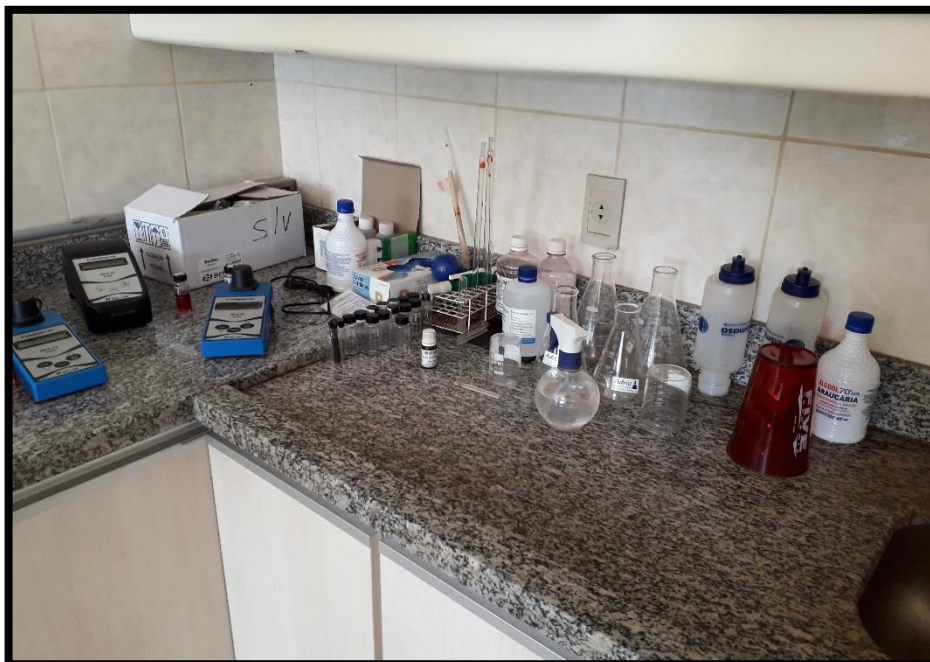
Imagem 16: Laboratório

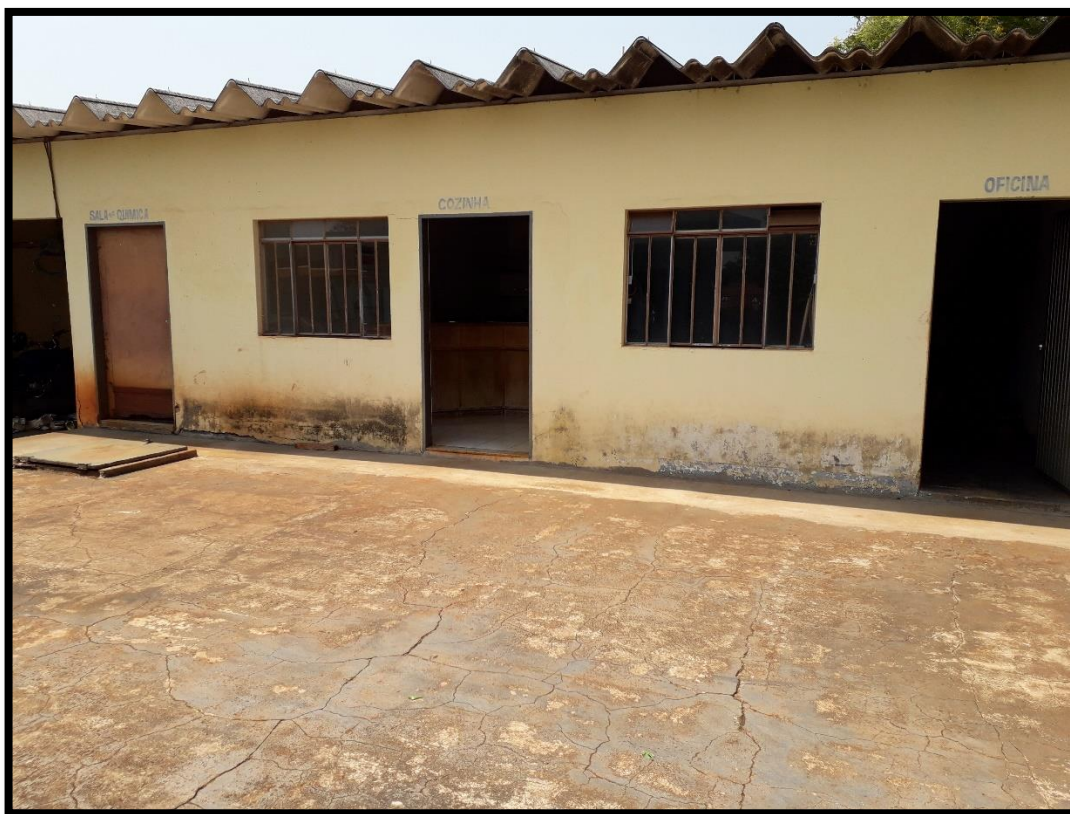
Imagem 18: Área externa do Laboratório

- Necessidade de manutenção do revestimento e pintura da edificação.

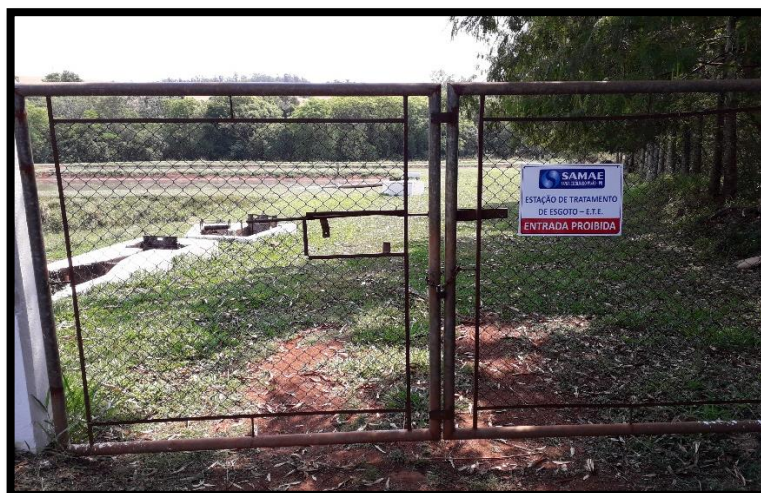
Imagem 19: Portão de acesso da ETE

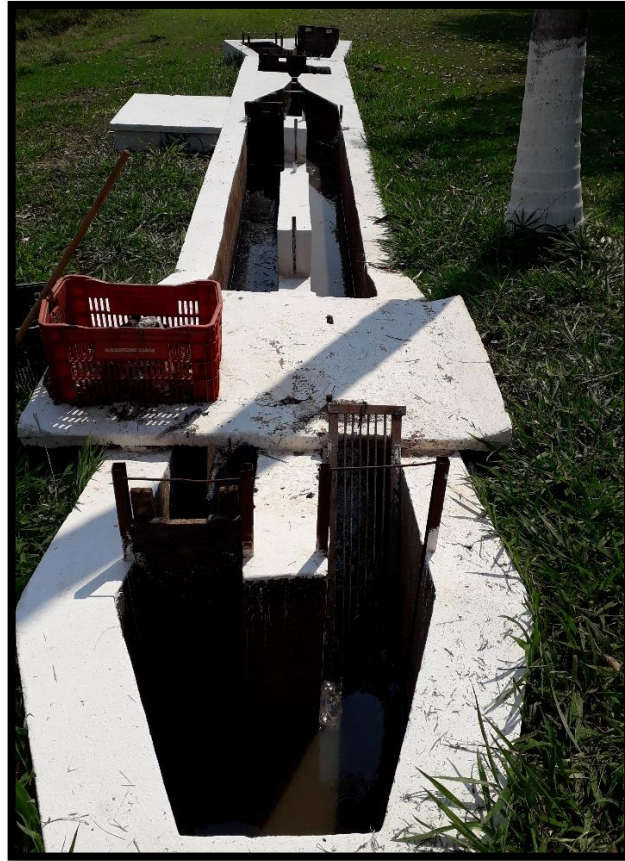
Imagem 20: Gradeamento, Caixa de areia e Medidor de vazão

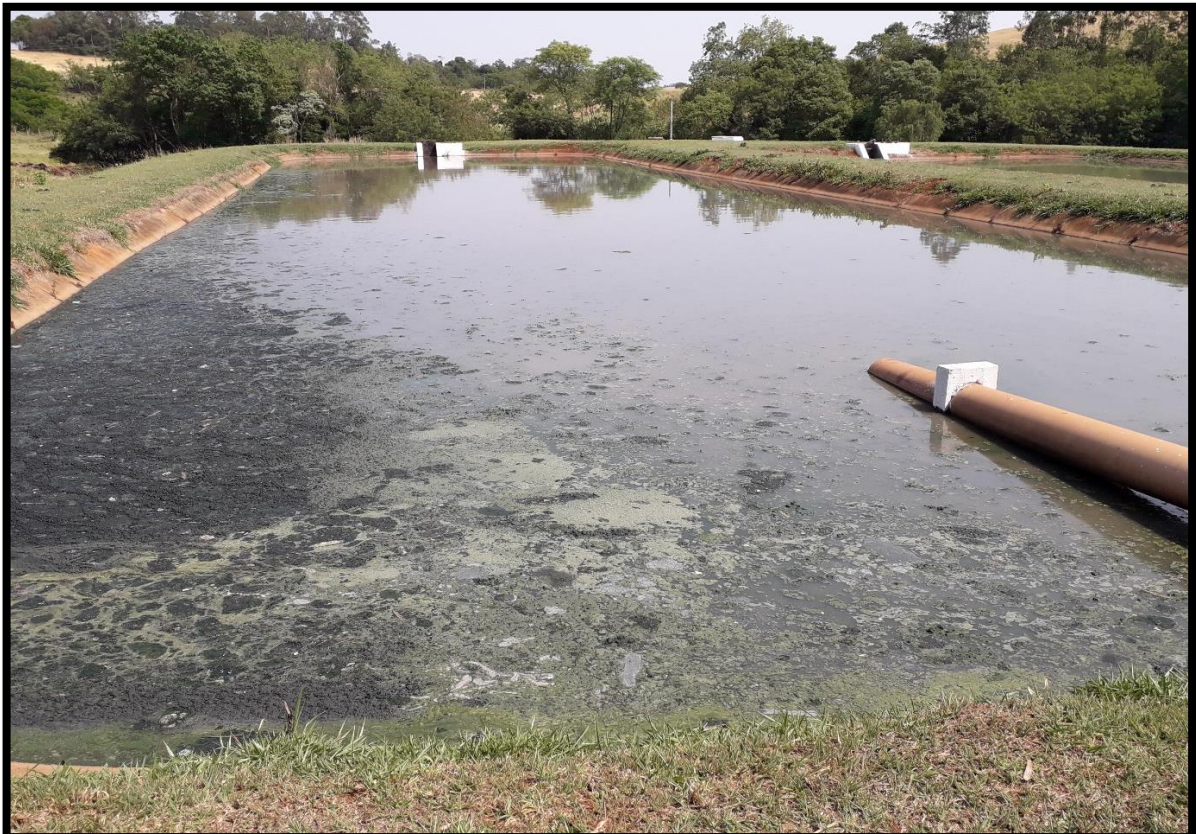
Imagem 21: Lagoa Anaeróbia 1

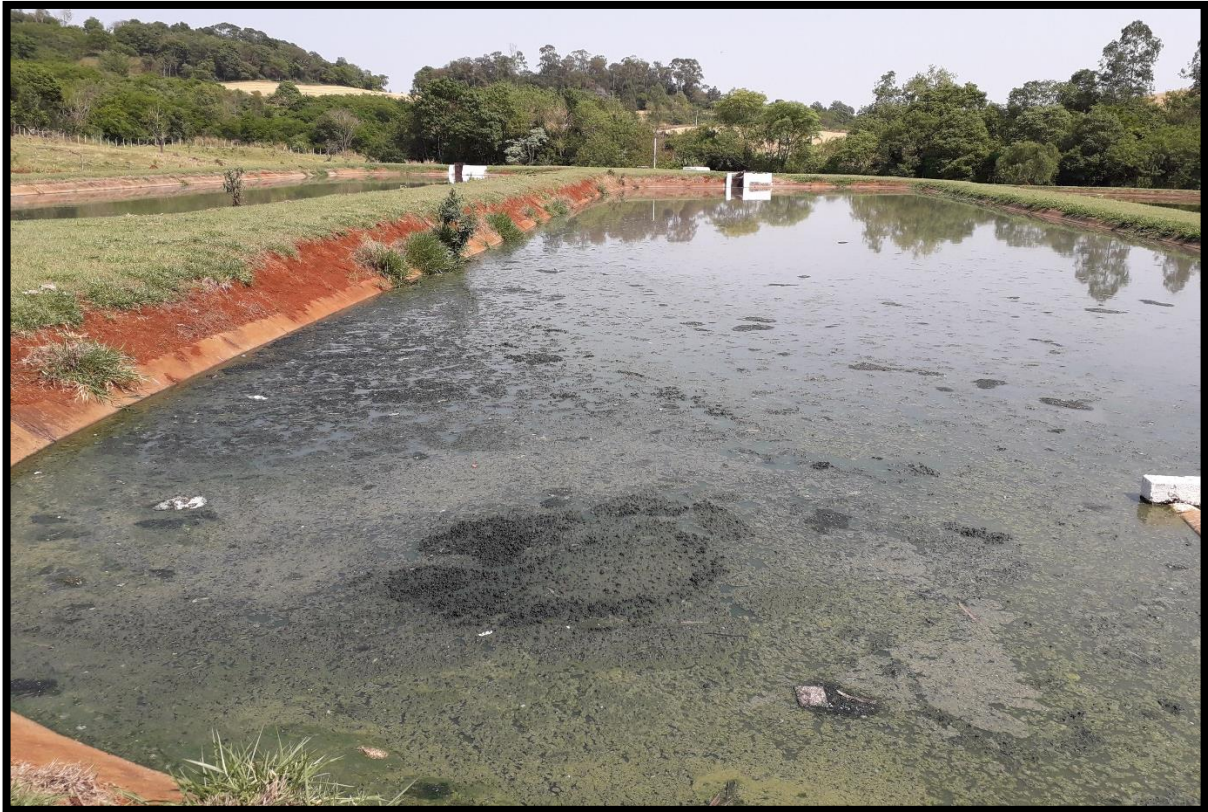
Imagem 22: Lagoa Anaeróbia 2

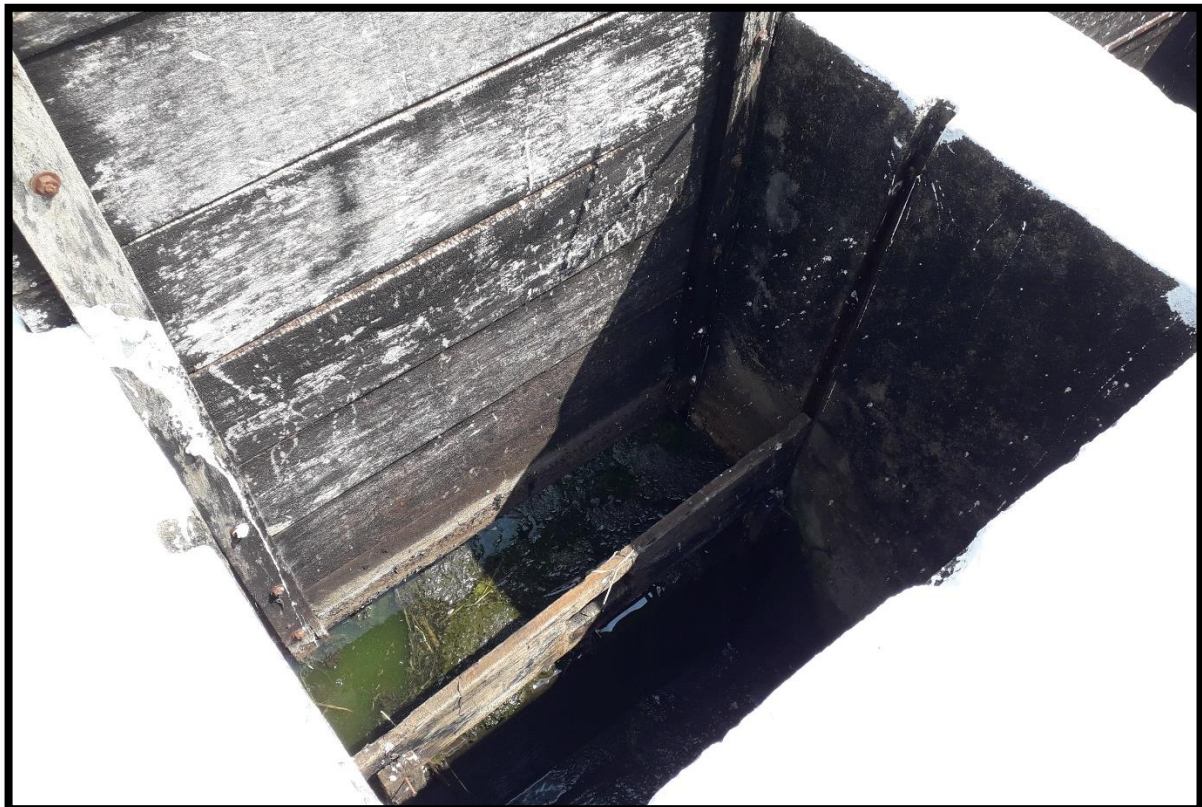
Imagem 23: Dispositivo de saída da Lagoa Facultativa

– Comportas de saída de lagoa facultativa inadequadas, saída do efluente deve ser afogada, impedindo passagem de sobrenadantes.
