RELATÓRIO TÉCNICO DE FISCALIZAÇÃO DE ACOMPANHAMENTO
09/2021 - SAMAE DE MARILUZ

JUNHO DE 2021
MARINGÁ - PR

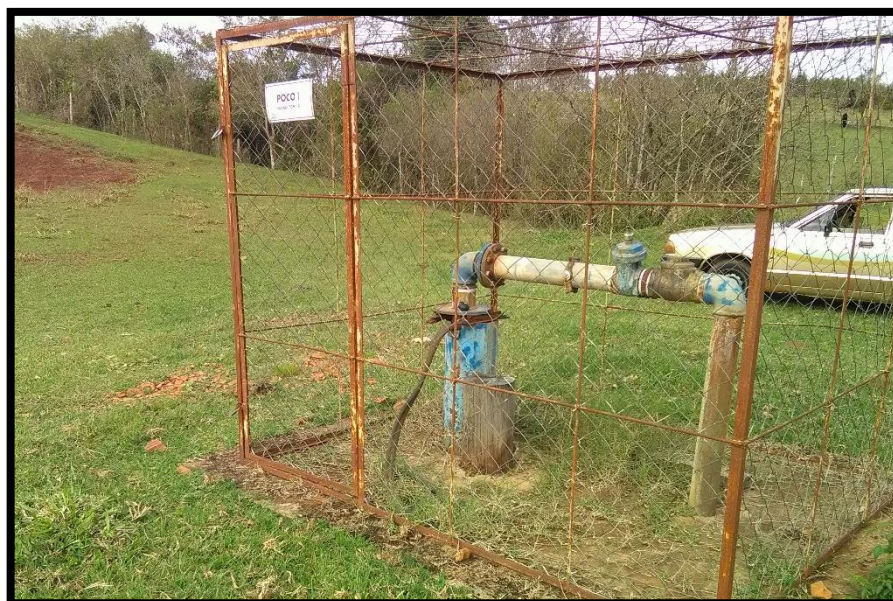
Imagem 01: Poço 1

| Não conformidade | Situação | |
|---|---|---|
| Tampa do tubo de proteção fechada inadequadamente | | ✘ |

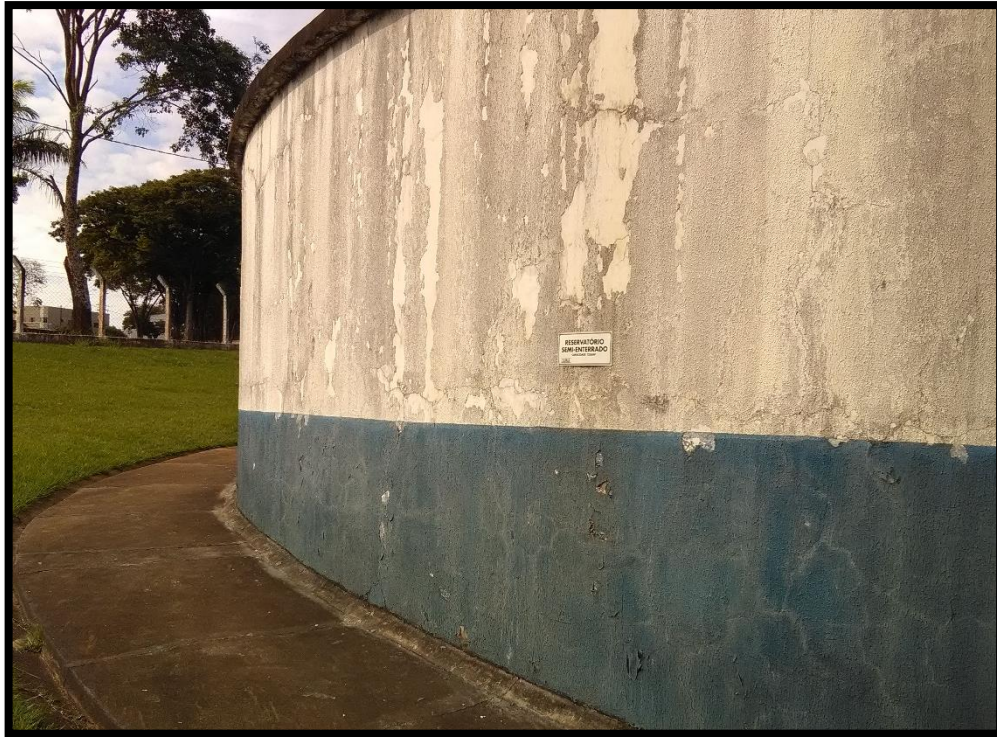
Imagem 08: Reservatório semienterrado

| Não conformidade | Situação | |
|--|---|---|
| Ausência de limpeza e desinfecção | | x |
| Inexistência de macromedidor | | x |
| Laje de cobertura sem guarda-corpo nas bordas | | x |
| Abertura de inspeção inadequada, tampa oxidada | | x |

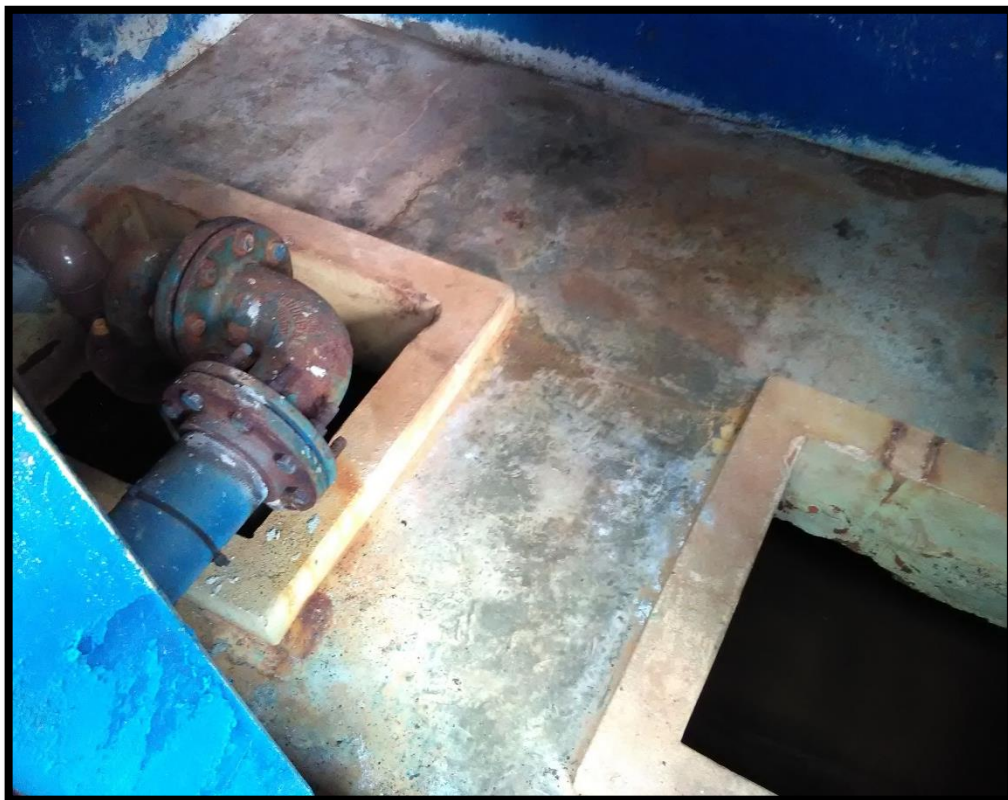
Imagem 09: Abertura de inspeção do reservatório enterrado

| Não conformidade | Situação | |
|--|---|---|
| Abertura de inspeção inadequada, sem tampa; tubulação passando pela abertura | | x |

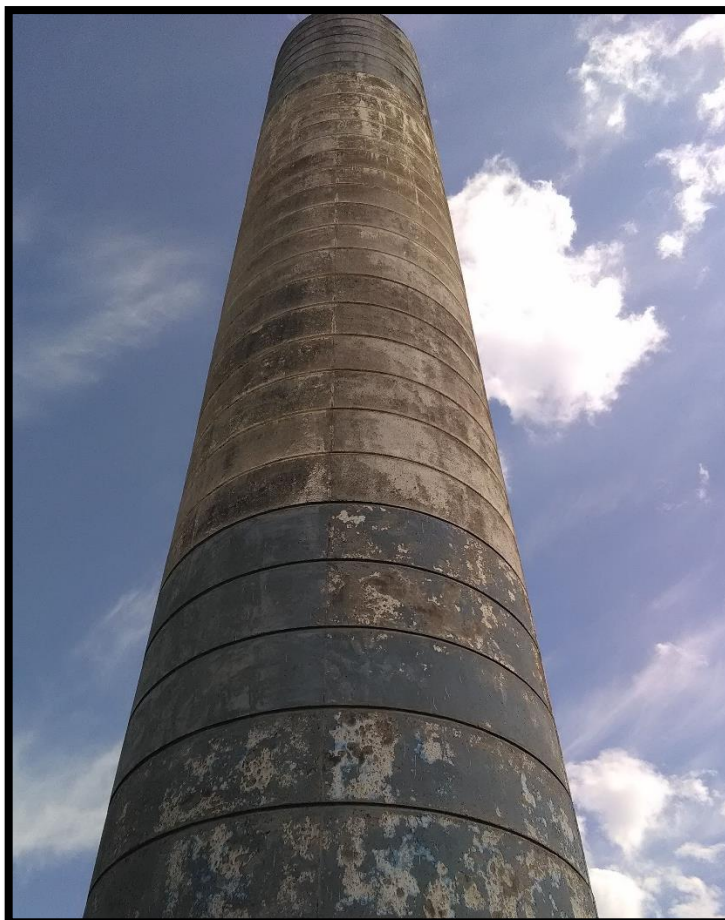
Imagem 10: Reservatório elevado

| RESERVATÓRIO ELEVADO | | |
|---|--|---|
| Inexistência de macromedidor | | x |
| Ausência de guarda-corpo no topo | | x |
| Necessidade de manutenção do revestimento e pintura | | x |

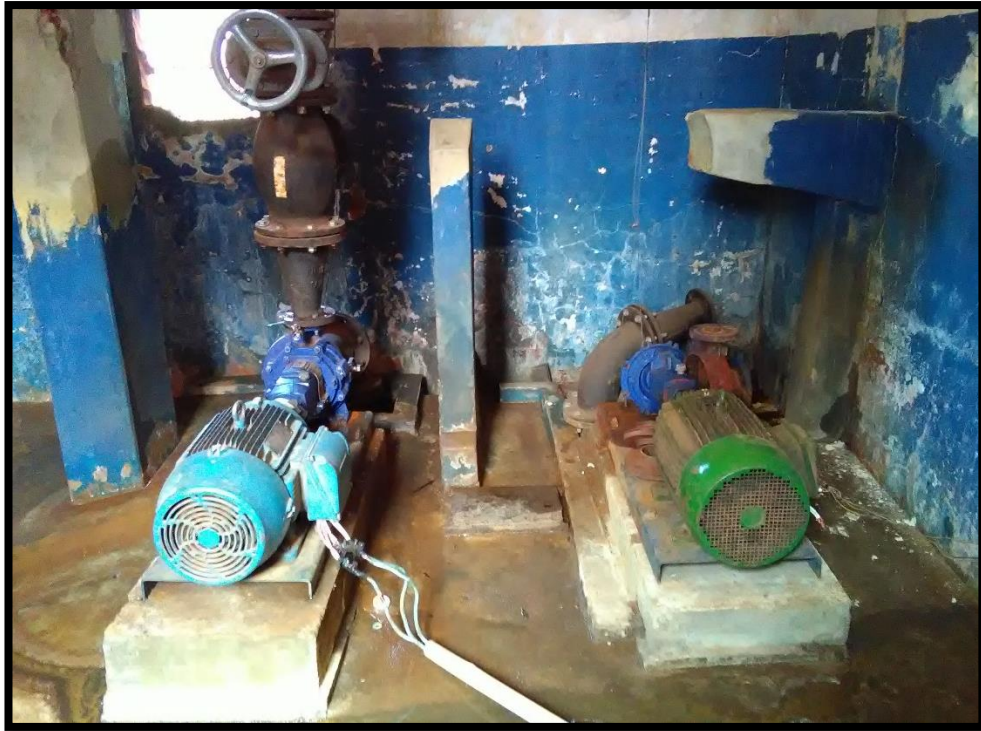
Imagem 11: Conjunto moto-bombas da elevatória da mina

Foram verificadas ainda outra ‘não conformidade’ na Estação elevatória da mina:
– Conjunto moto-bomba reserva não instalado.

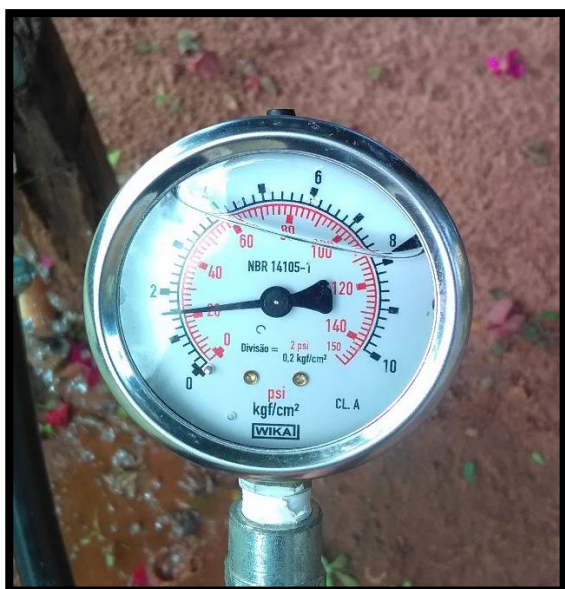
Imagem 17: Medição Rua Pres. Epitácio

| Endereço | Pressão (mca) |
|---|---|
| Rua Pres. Epitácio | 16 |

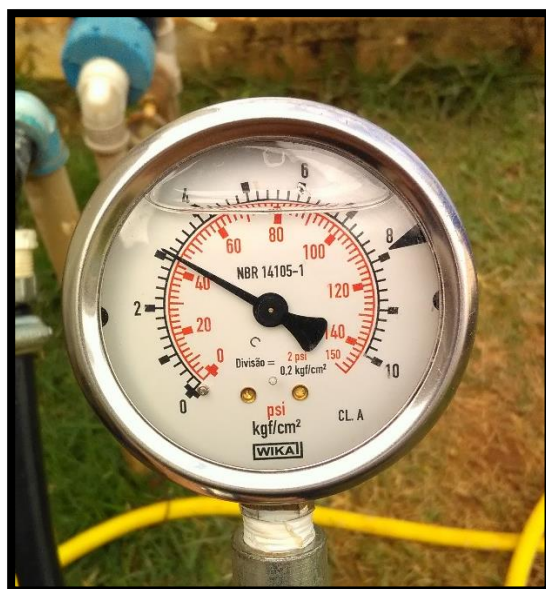
Imagem 18: Medição na Rua Projetada A

| Endereço | Pressão (mca) |
|---|---|
| Rua Projetada A | 30 |

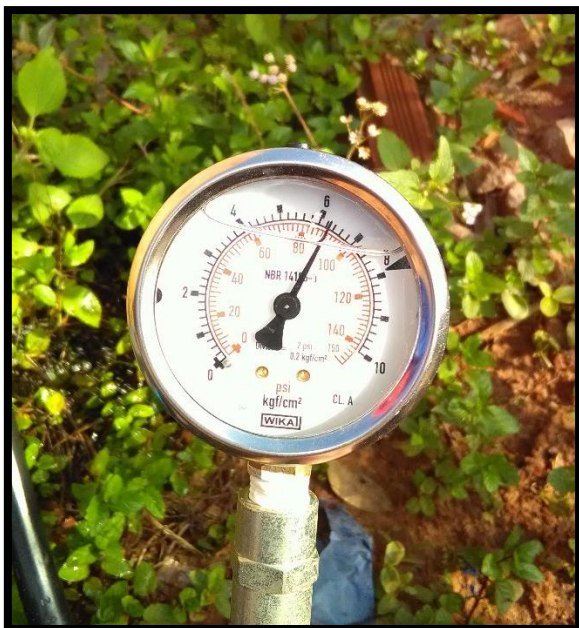
Imagem 19: Medição na Rua Circular Leste

| Endereço | Pressão (mca) |
|---|---|
| Rua Circular Leste | 62 |

Os limites estabelecidos pela NBR 122118, para as pressões em redes de distribuição são 10 mca para a mínima e 50 mca para a máxima. Logo, 1 das medições apresentou pressão acima dos valores normatizados.

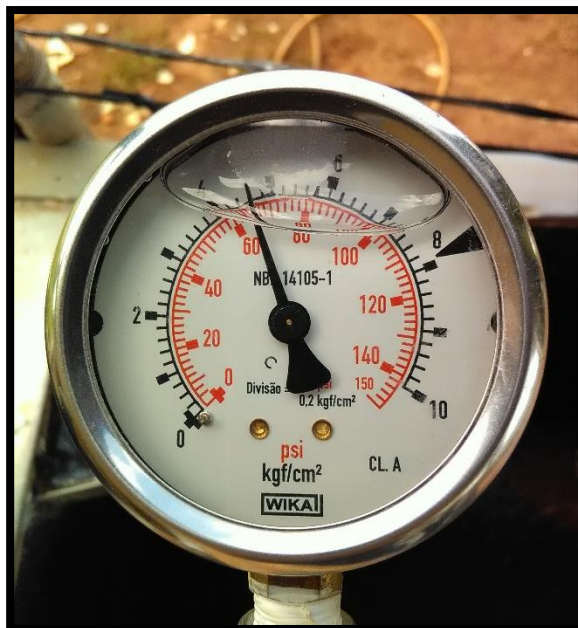
Imagem 20: Medição na Rua Circular Oeste

| Endereço | Pressão (mca) |
|---|---|
| Rua Circular Oeste | 46 |

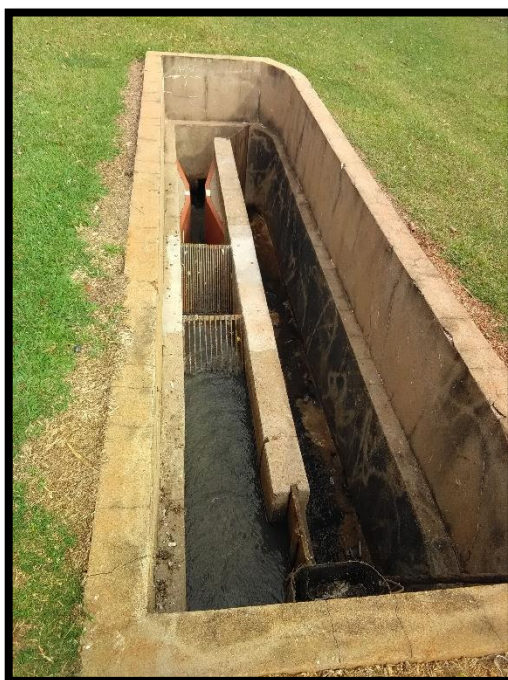
Imagem 21: Gradeamento e medidor de vazão

| Não conformidade | Situação | |
|---|---|---|
| Tratamento primário sem caixa de areia | | x |
| Calha parshall com régua ilegível | | x |

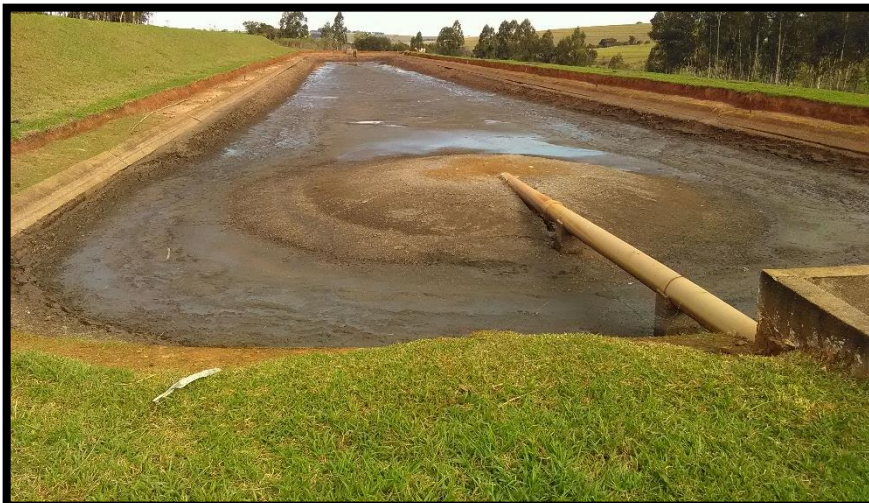
Imagem 23: Lagoa anaeróbia 2 drenada para remoção de lodo

| Não conformidade | Situação | |
|---|---|---|
| Lagoas anaeróbias apresentam excesso de lodo | x | |

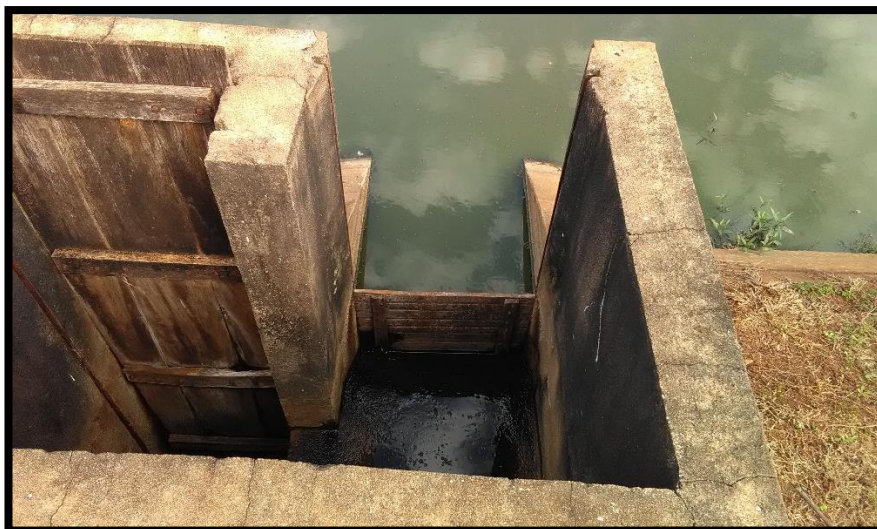
Imagem 25: Dispositivo de saída da lagoa facultativa

| Não conformidade | Situação | |
|---|---|---|
| Dispositivo de saída da lagoa facultativa inadequado, sem saída afogada | x | |
