RELATÓRIO TÉCNICO DE FISCALIZAÇÃO DE ACOMPANHAMENTO
10/2020 - SAAE DE MARECHAL CANDIDO RONDON

OUTUBRO DE 2020
MARINGÁ – PR

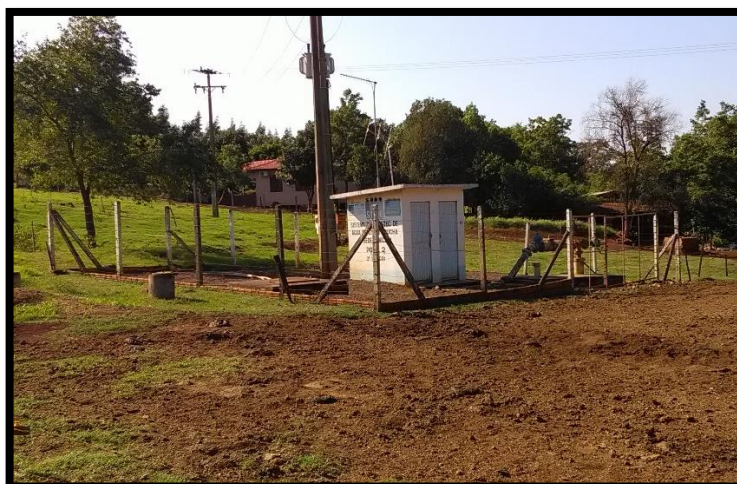
Imagem 1: Perímetro do PTP 02

Não Conformidade	Situação	
	Corrigida	Não corrigida
PTP 02 (GAUCHA III)		
Isolamento inadequado do perímetro, necessidade de manutenção da cerca		x
PTP 08 (LÍDER)		
Isolamento inadequado dos quadros de comando, aberturas fechadas apenas com telas	x

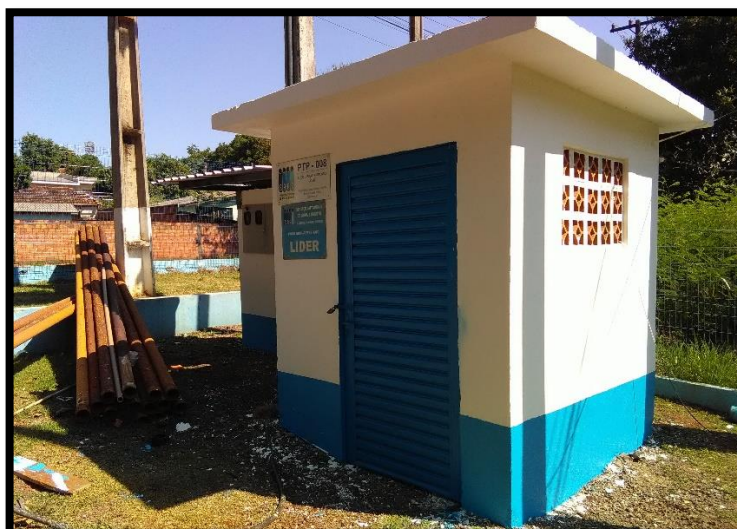
Imagem 2: Abrigo do quadro de comando do PTP 08

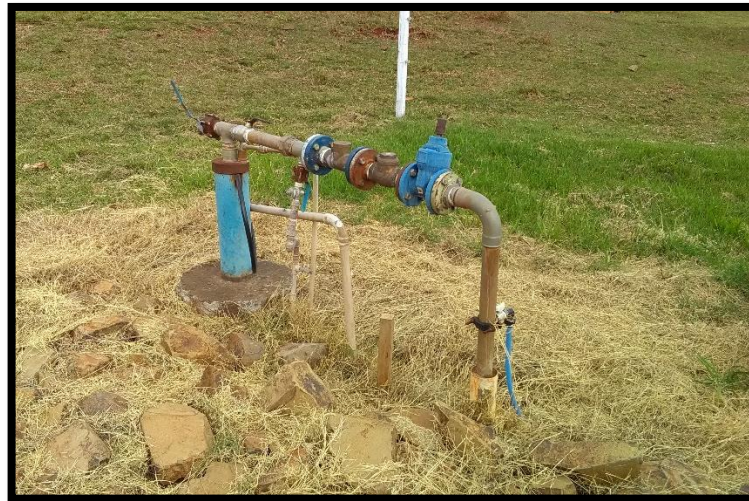
Imagem 4: PTP 109 do distrito São Roque

- PTP 109 do distrito São Roque - isolamento inadequado do perímetro;
- PTP 102 do distrito Bom Jardim - necessidade de manutenção da pintura.

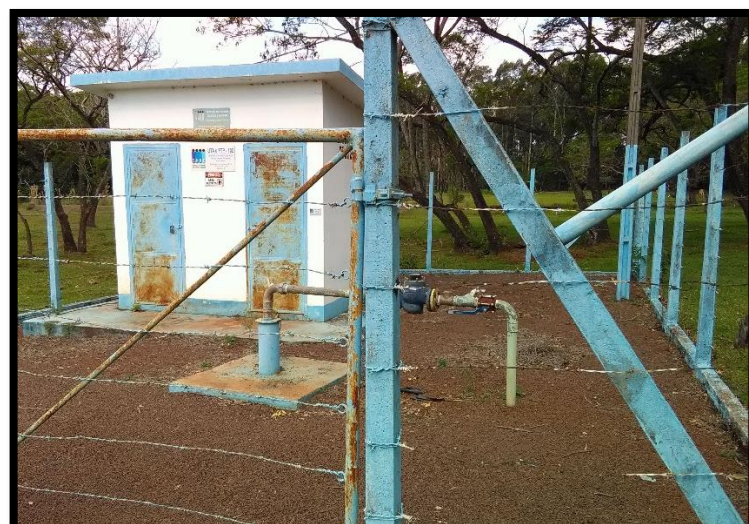
Imagem 6: PTP 102 do distrito Bom Jardim

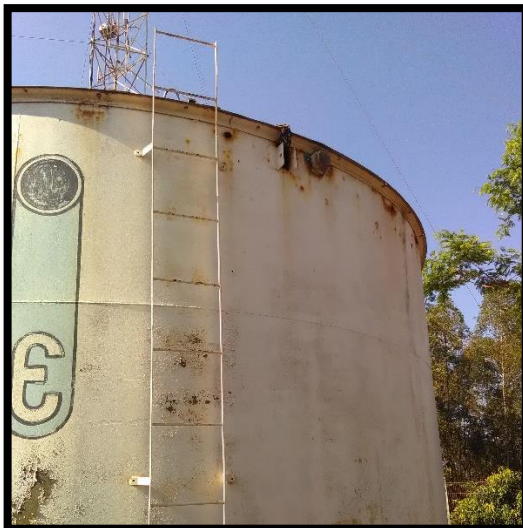
Imagem 10: RAP 01 (Recalque Gaúcha)

Não Conformidade	Situação	
	Corrigida	Não corrigida
RAP 01 (RECALQUE GAUCHA)		
Escada de acesso sem gaiola de proteção		x
Más condições de conservação, oxidação excessiva no topo, abertura de inspeção e respiro quebrados devido à oxidação	x	
REN 02 (LÍDER)		
Abertura de inspeção sem cadeado		x
REL 03 (BARCELONA)		
Escada de acesso inadequada		x
Topo sem guarda corpo		x
Más condições de conservação, oxidação e vazamento no fundo		x
RAP 04 e RAP 05 (RAINHA)		
Escada de acesso sem gaiola de proteção		x
Topo sem guarda corpo		x
Más condições de conservação: apresenta infiltrações nas paredes, provável deterioração da impermeabilização interna; revestimento externo deteriorado		x
REL 106 (DISTRITO NOVO TRES PASSOS)		
Escada de acesso sem gaiola de proteção		x
Topo sem guarda corpo		x

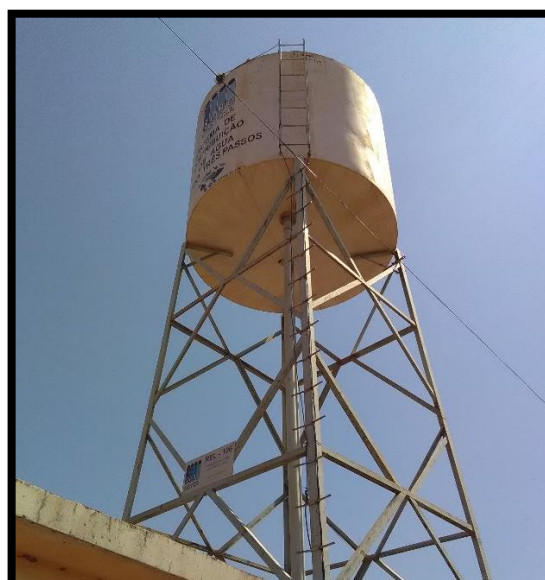
Imagem 15: REL 06 (Distrito Novo Três Passos)

– REL 106 (Distrito Novo Tres Passos) – isolamento inadequado do perímetro; ausência de macromedicação;

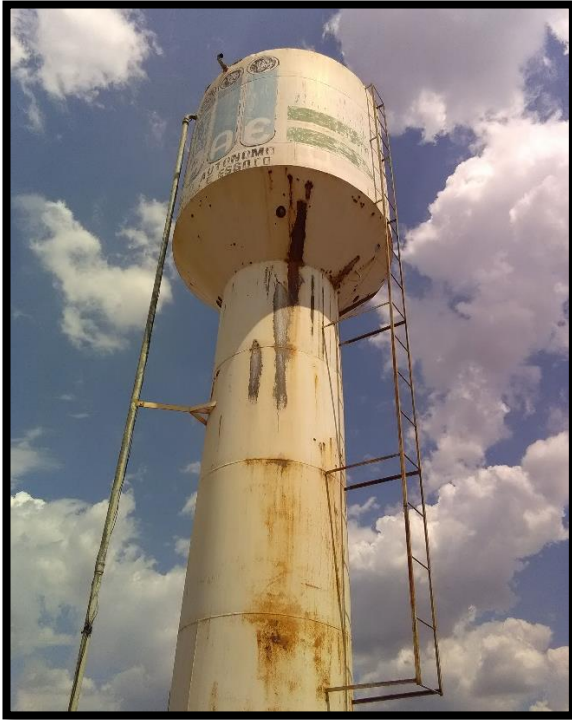
Imagem 16: REL 104 (Distrito Margarida)

– REL 104 (Distrito Margarida) – isolamento inadequado do perímetro; ausência de gaiola de proteção na escada de acesso e guarda corpo no topo do reservatório;

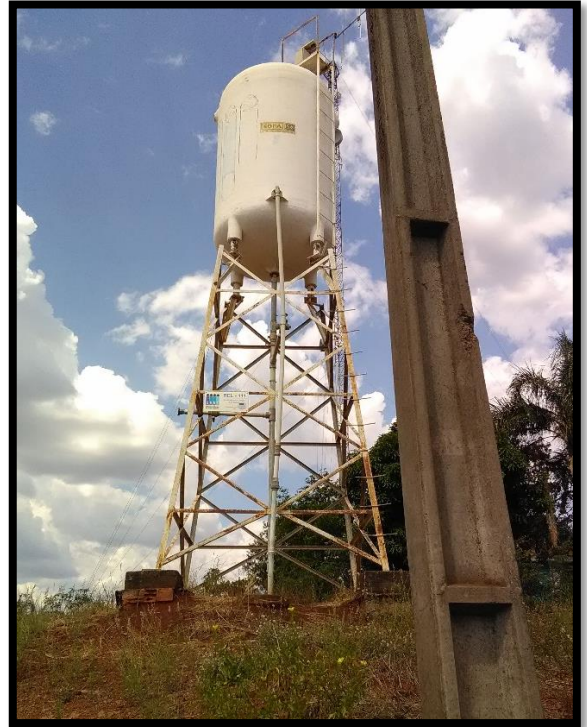
Imagem 17: REL 111 (Distrito São Roque)

– REL 111 (Distrito São Roque) – isolamento inadequado do perímetro; ausência de gaiola de proteção na escada de acesso e guarda corpo no topo do reservatório;

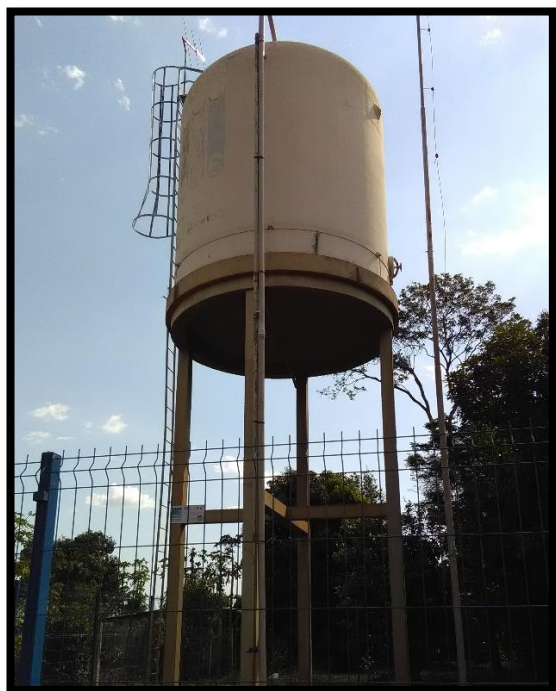
Imagem 20: REL 110 (Distrito Porto Mendes)

– REL 110 (Distrito Porto Mendes) – escada de acesso inadequada; ausência de guarda corpo no topo do reservatório;

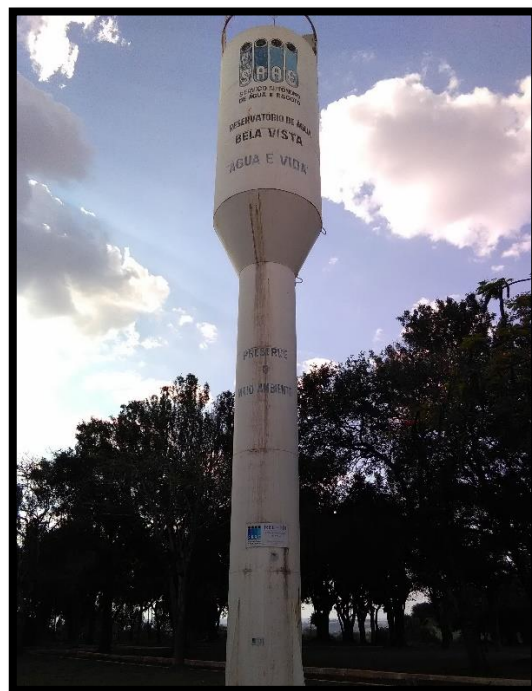
Imagem 21: REL 101 (Distrito Bela Vista)

– REL 101 (Distrito Bela Vista) – isolamento inadequado do perímetro;

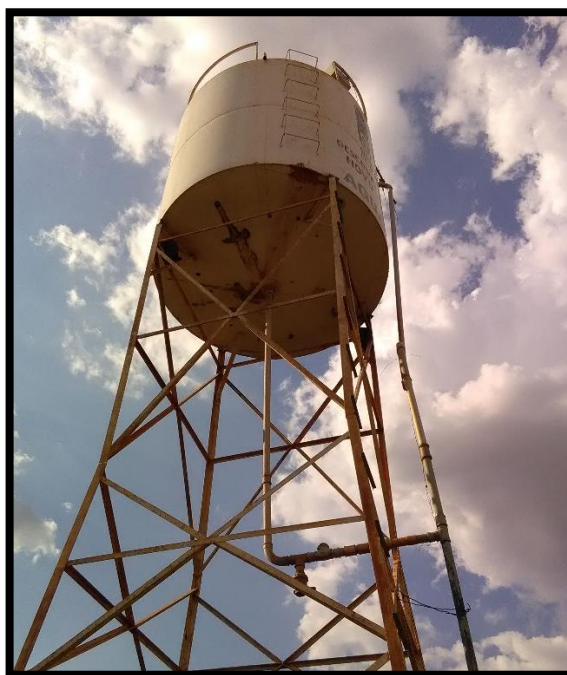
Imagem 22: REL 105 (Distrito Novo Horizonte)

– REL 105 (Distrito Novo Horizonte) – ausência de gaiola de proteção na escada de acesso.

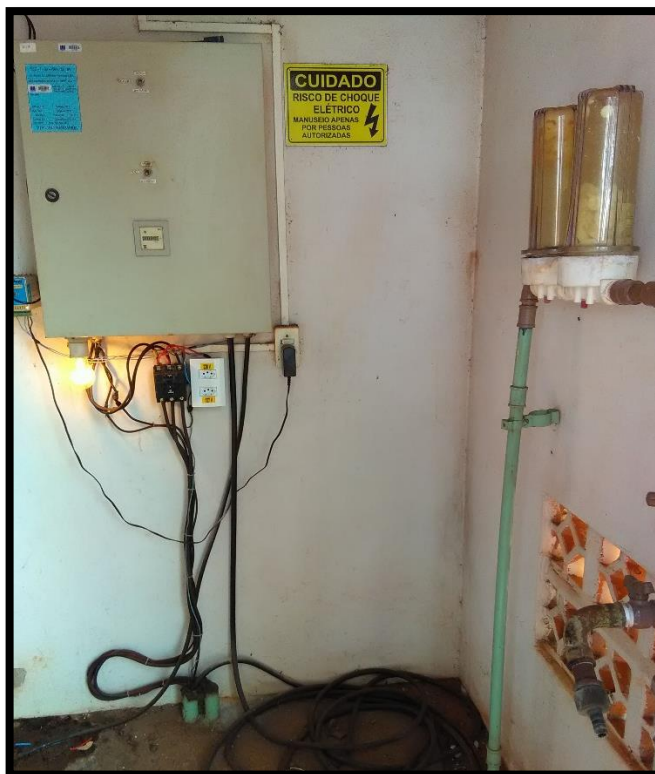
Imagem 23: UTA 104 (Distrito Margarida)

- UTA 104 (Distrito Margarida) – unidade de tratamento por cloração junto a quadro elétrico;
- UTA 109 (Distrito São Roque) – unidade de tratamento por cloração junto a quadro elétrico; necessidade de manutenção da pintura;
- UTA 103 (Distrito Iguaporã) – unidade de tratamento por cloração junto a quadro elétrico; necessidade de manutenção da pintura;
- UTA 102 (Distrito Bom Jardim) – necessidade de manutenção da pintura;

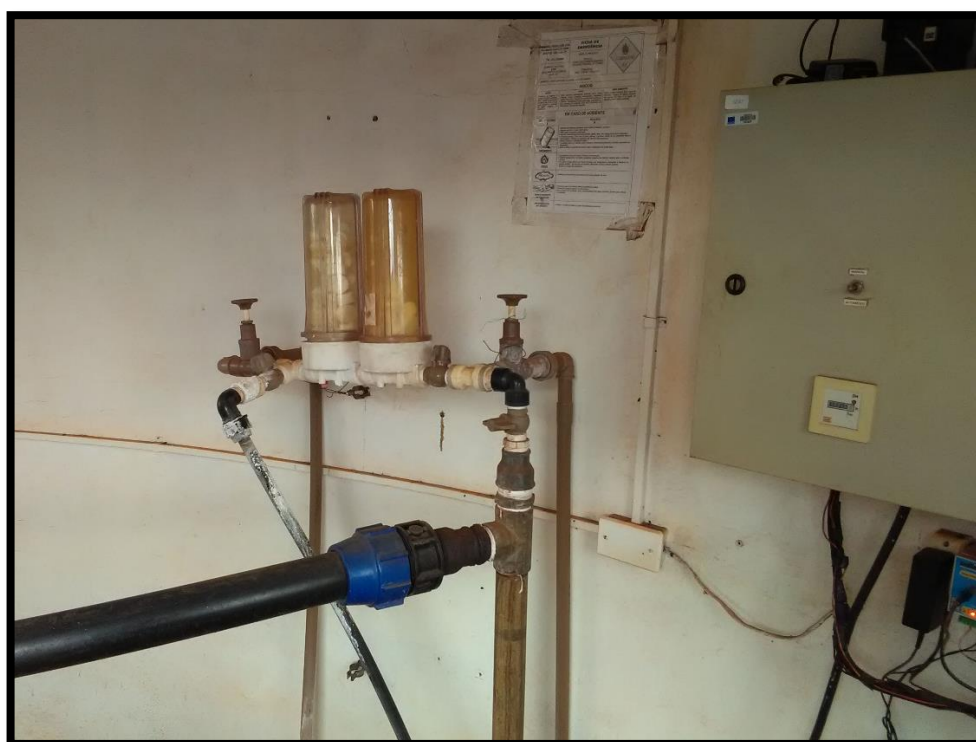
Imagem 24: UTA 109 (Distrito São Roque)

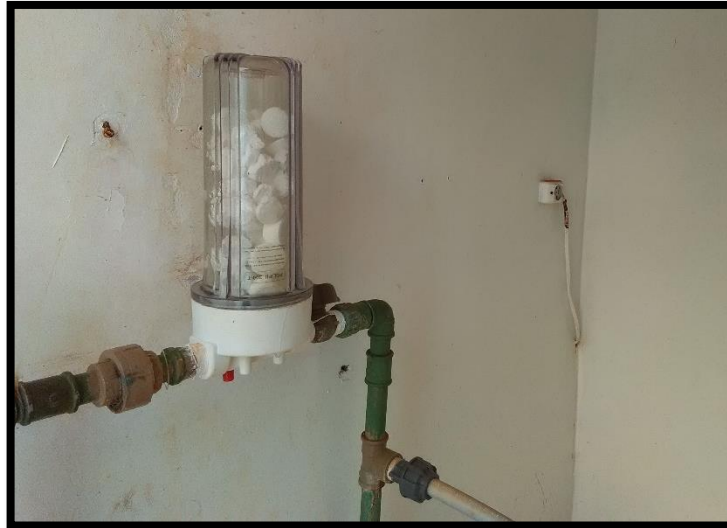
Imagem 25: UTA 103 (Distrito Iguiporã)

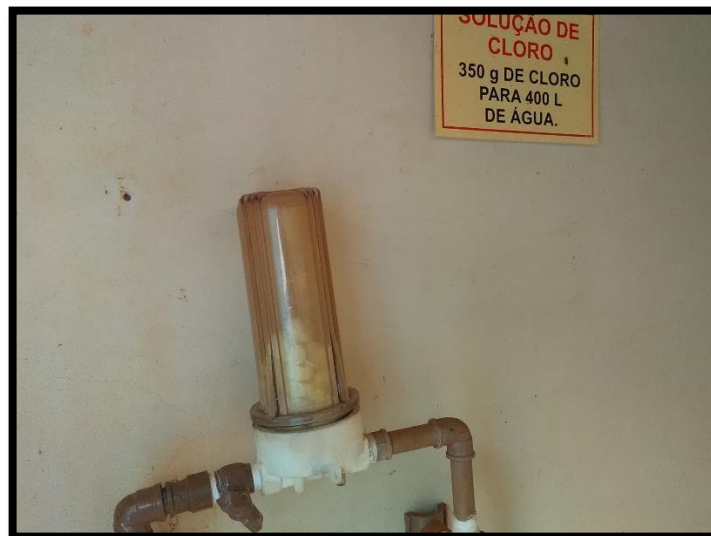
Imagem 26: UTA 102 (Distrito Bom Jardim)

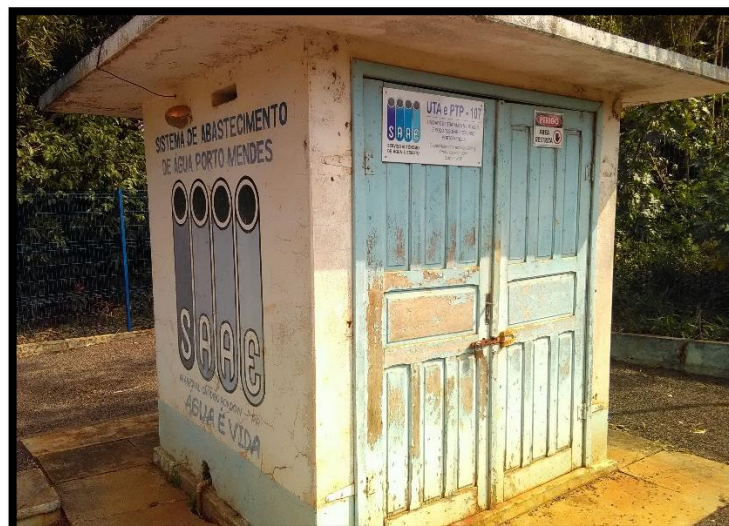
Imagem 27: UTA 107 (Distrito Porto Mendes)

- UTA 107 (Distrito Porto Mendes) – unidade de tratamento por cloração junto a quadro elétrico; necessidade de manutenção da pintura;
- UTA 101 (Distrito Bela Vista) – unidade de tratamento por cloração junto a quadro elétrico.

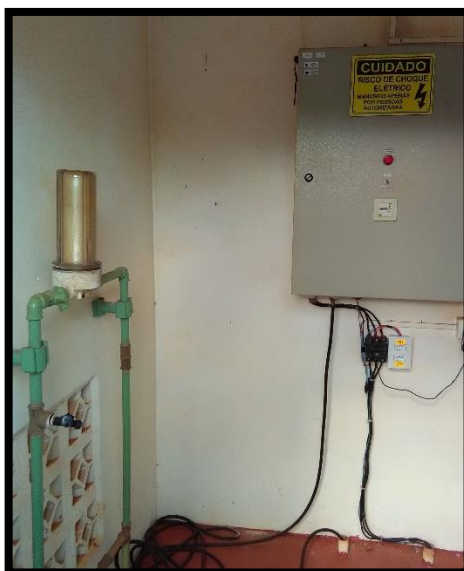
Imagem 28: UTA 101 (Distrito Bela Vista)

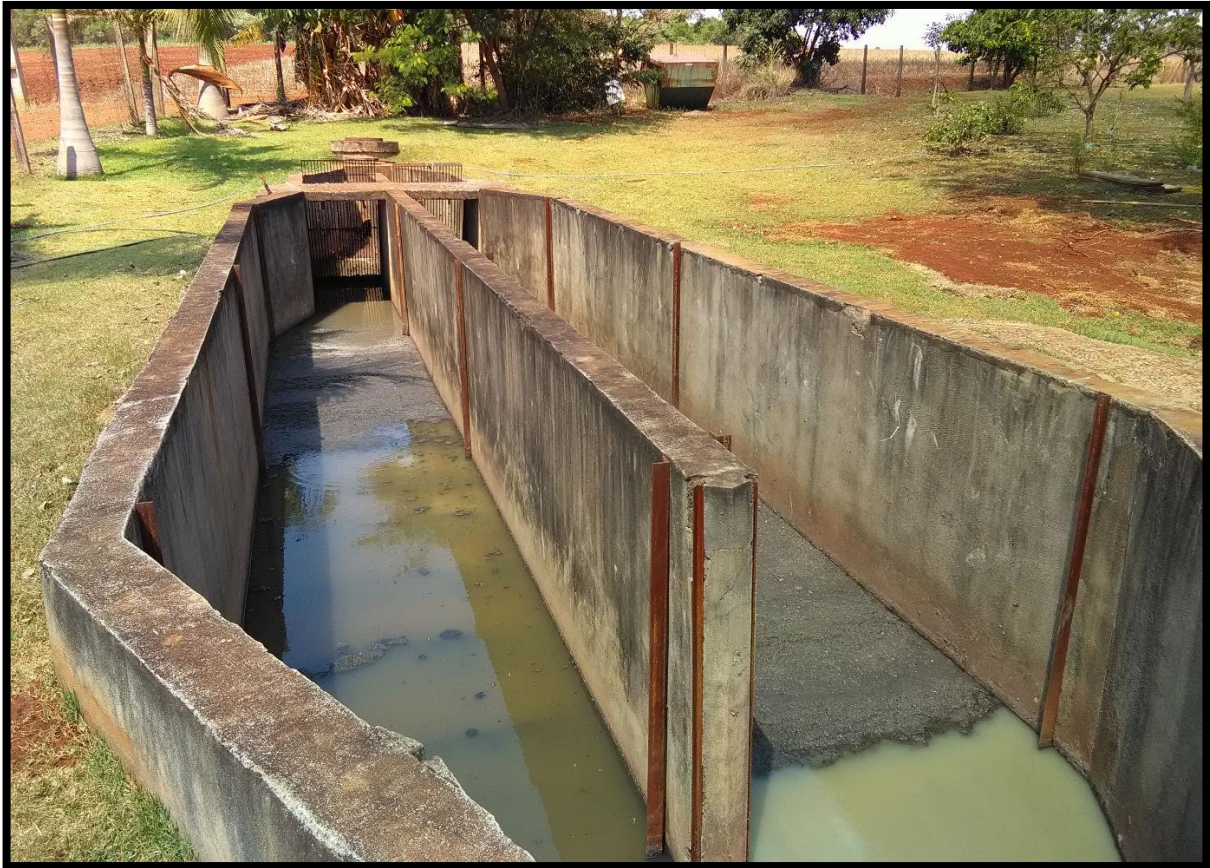
Imagem 23: Gradeamento e Caixa de areia

Não Conformidade	Situação	
	Corrigida	Não corrigida
Caixa de areia com acúmulo de material decantado		x
Anteparo de saída da lagoa facultativa está inadequado	x

- Caixa de areia operando com as 2 calhas abertas simultaneamente.

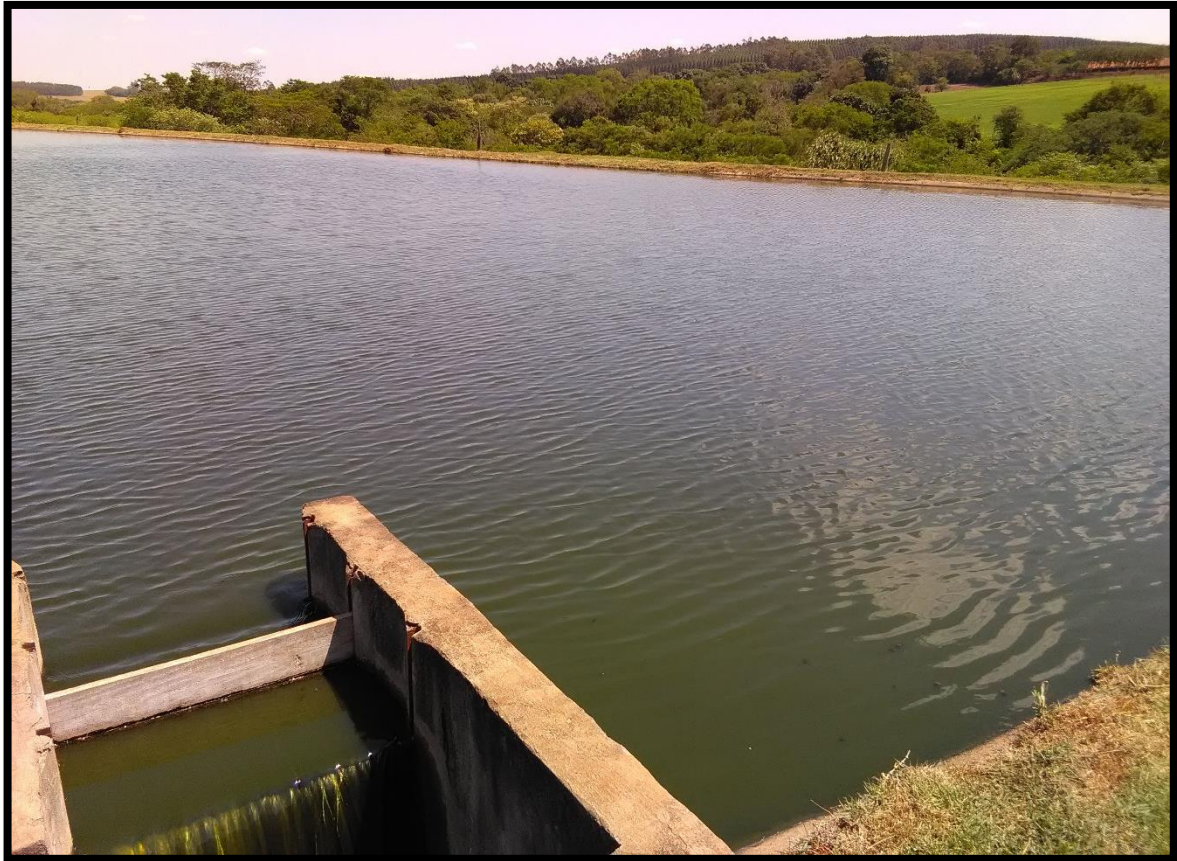
Imagem 25: Lagoa Facultativa
