RELATÓRIO TÉCNICO DE FISCALIZAÇÃO DE ACOMPANHAMENTO
13/2021 - SAMAE DE SÃO JORGE DO IVAÍ

OUTUBRO DE 2021
MARINGÁ - PR

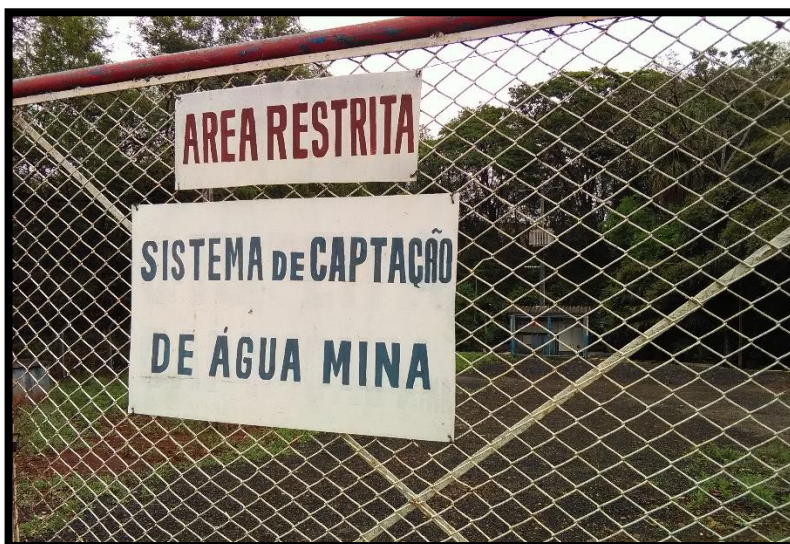
Imagem 01: Sinalização de identificação do perímetro da mina

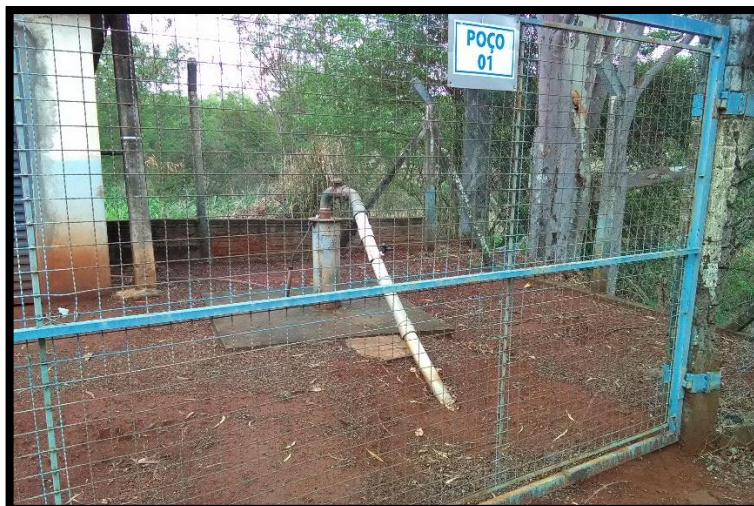
Imagem 02: Barrilete do poço 1

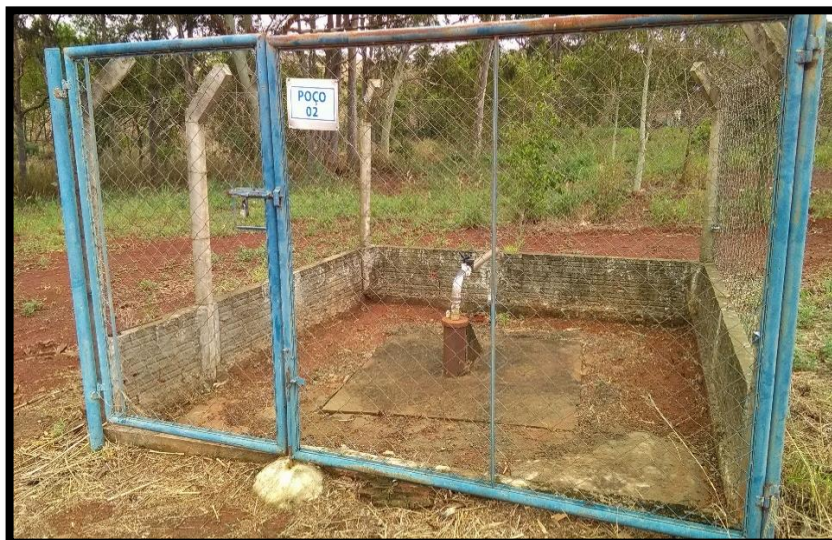
Imagem 03: Barrilete do poço 2

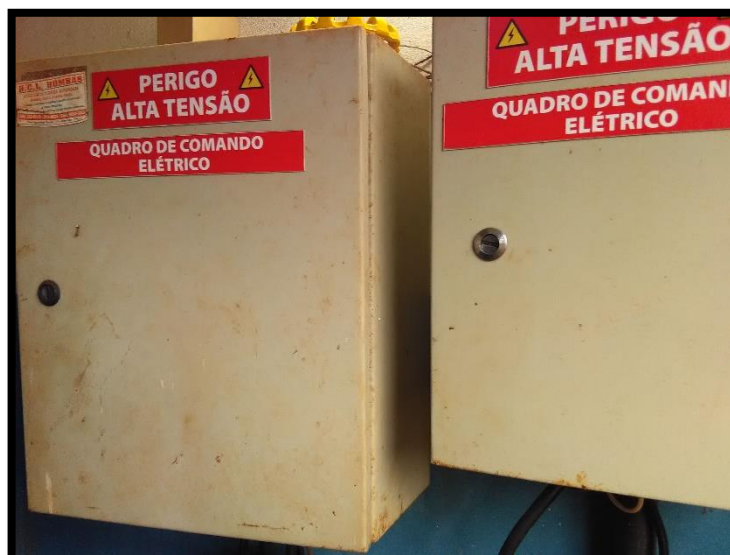
Imagem 04: Quadros de comando dos poços 1 e 2

- Ausência de macromedidores; ausência de horímetros nos quadros de comandos dos poços; ausência de extintores de incêndio; necessidade de manutenção das pinturas das edificações.

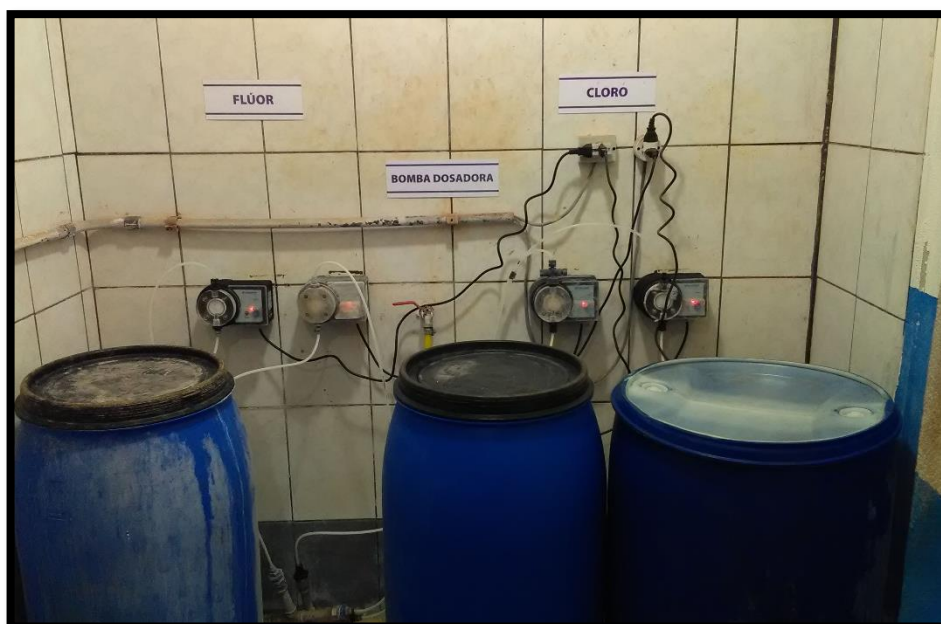
Imagem 05: Unidade de tratamento da sede

- Necessidade de manutenção da pintura da edificação.

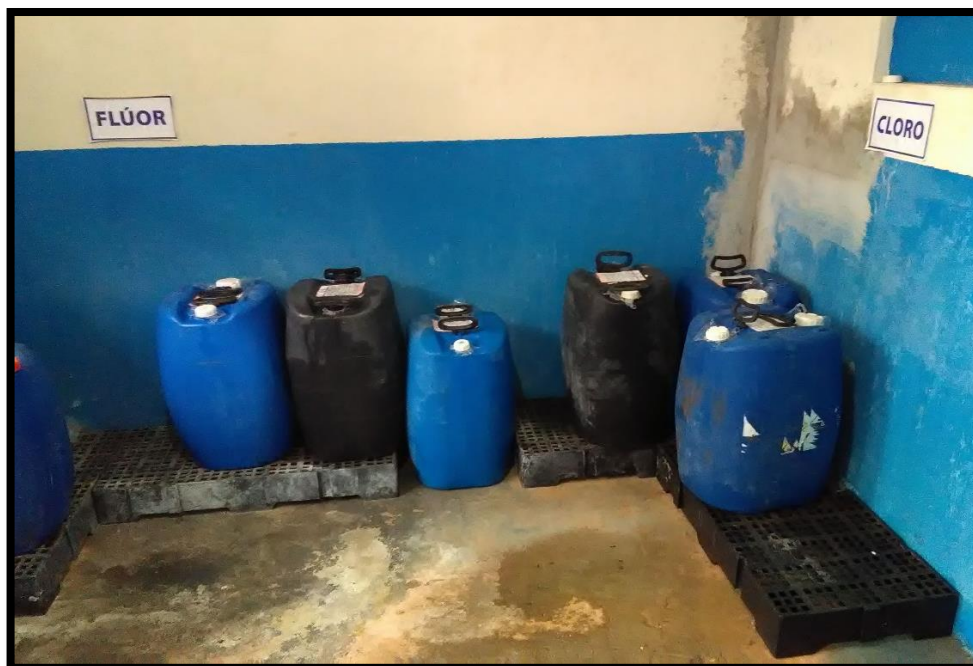
Imagem 06: Depósito de produtos químicos

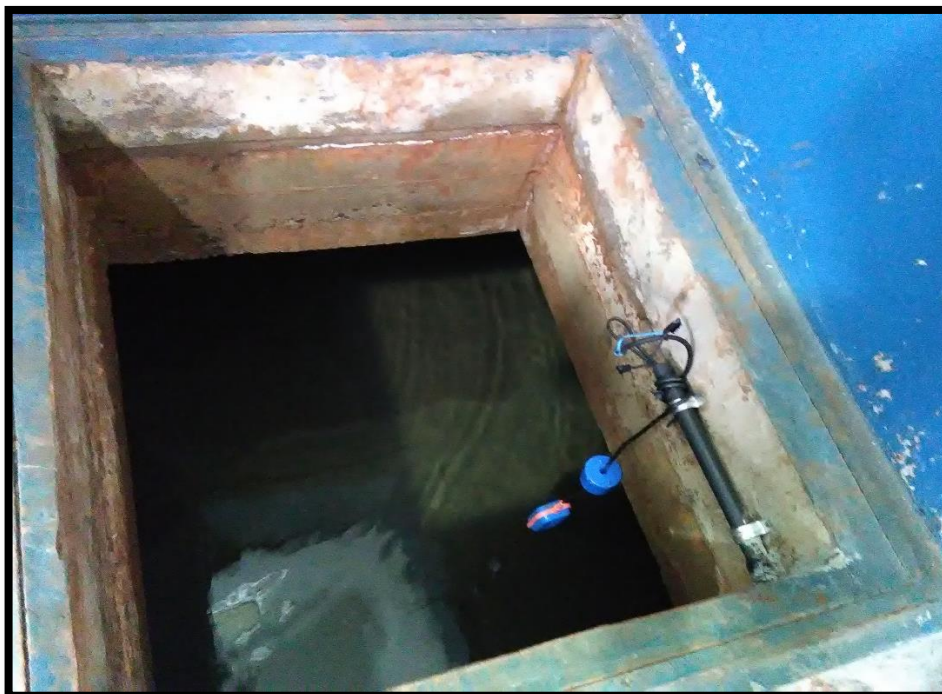
Imagem 07: Abertura de inspeção do reservatório enterrado

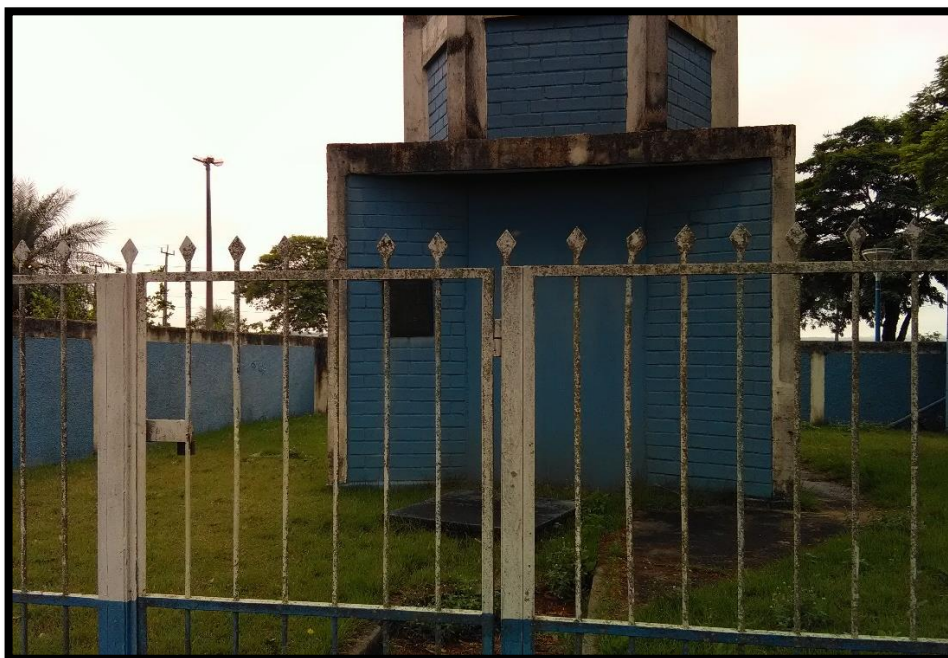
Imagem 08: Entrada do perímetro do reservatório elevado

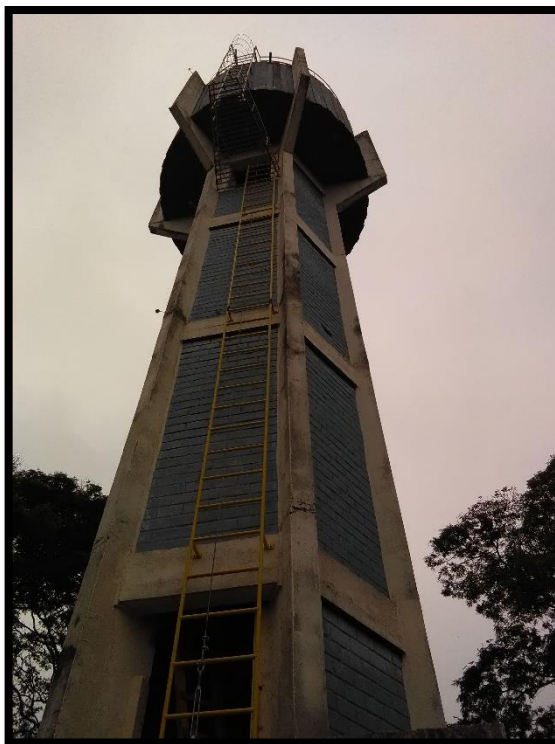
Imagem 09: Reservatório elevado

Não conformidade	Situação	
	Corrigida	Não corrigida
RESERVATÓRIO ELEVADO		
Ausência de gaiola de proteção na escada fixa		x
Ausência de macromedidor		x

Cabe destacar, que conforme informado por servidores do SAMAE, já foram adquiridos os macromedidores e está em andamento o processo de instalação. Porém, por questão de 'não conformidade', só será considerada corrigida quando os macromedidores estiverem instalados e em funcionamento.

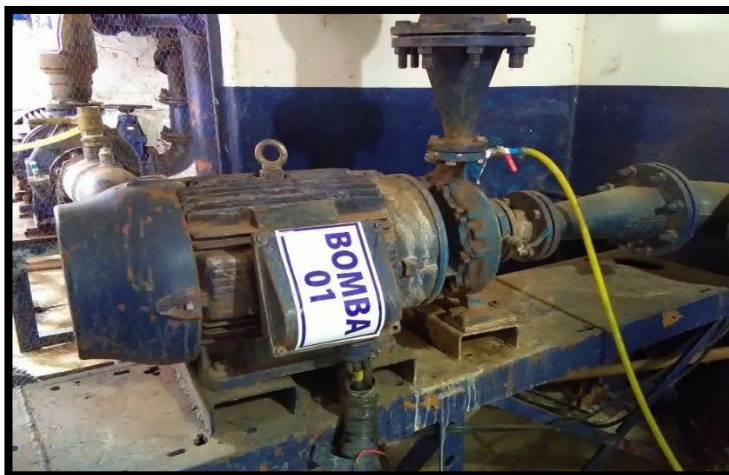
Imagem 10: Conjunto moto-bomba 01 da elevatória da captação

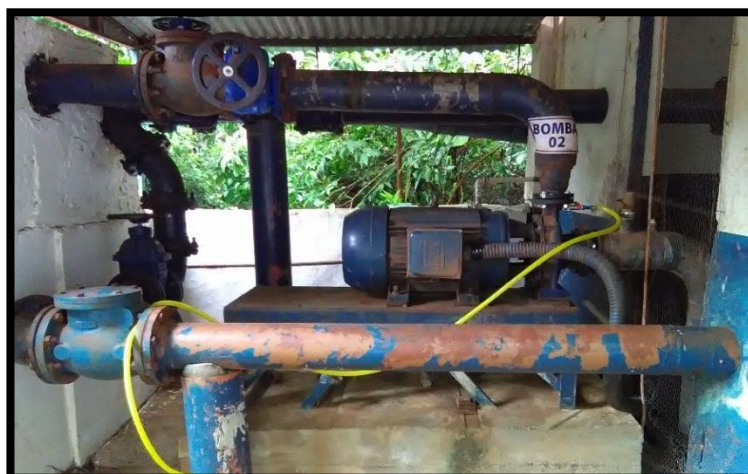
Imagem 11: Conjunto moto-bomba 02 da elevatória da captação

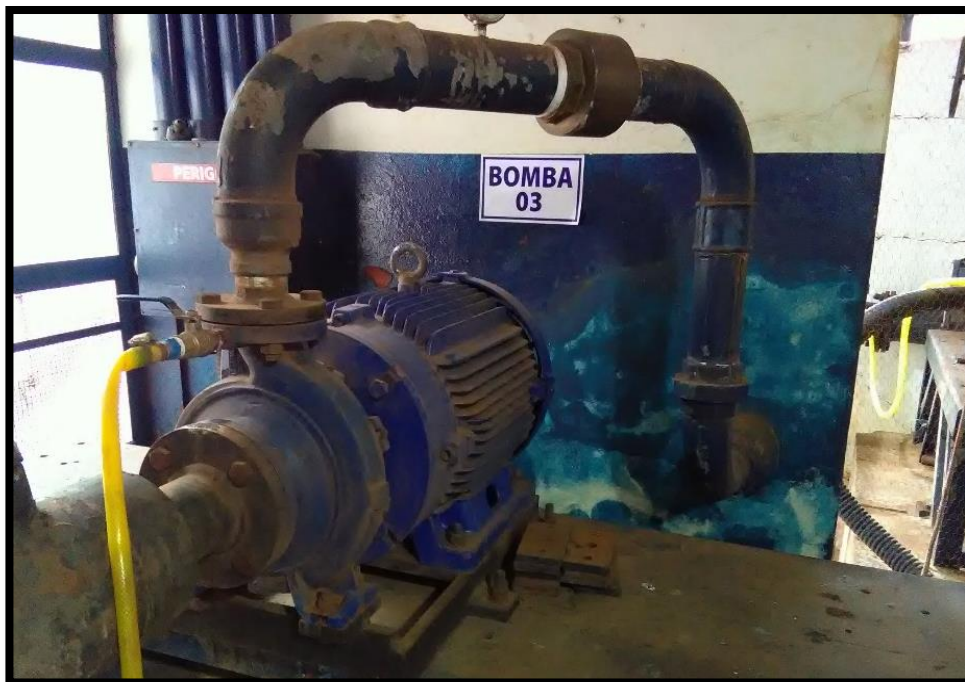
Imagem 12: Conjunto moto-bomba 03 da elevatória da captação

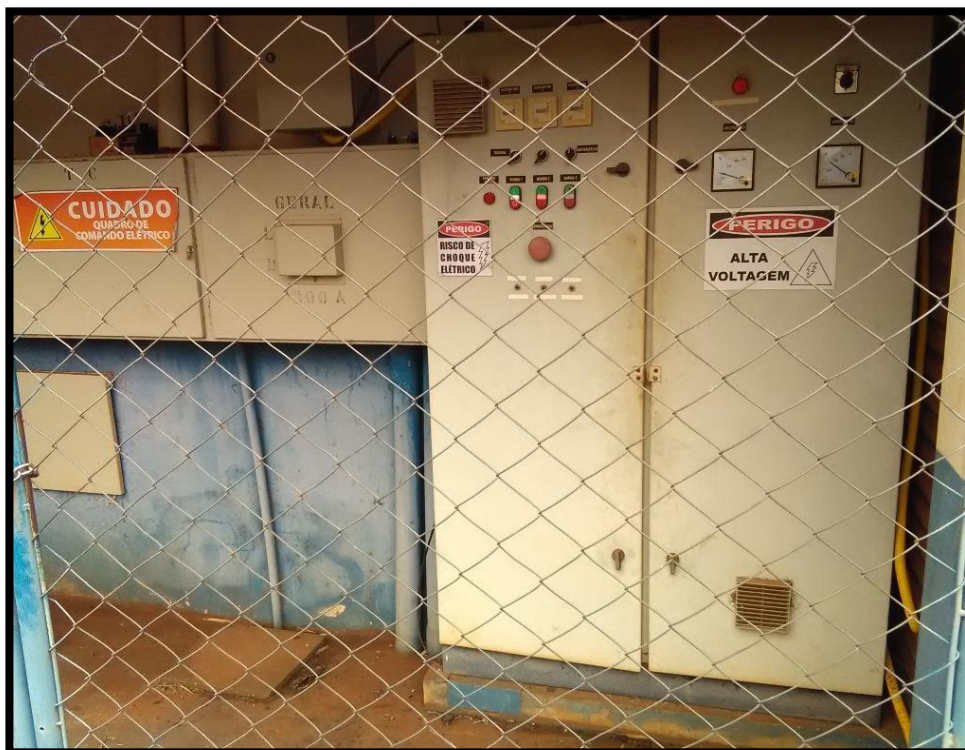
Imagem 13: Quadro de comando da elevatória da captação

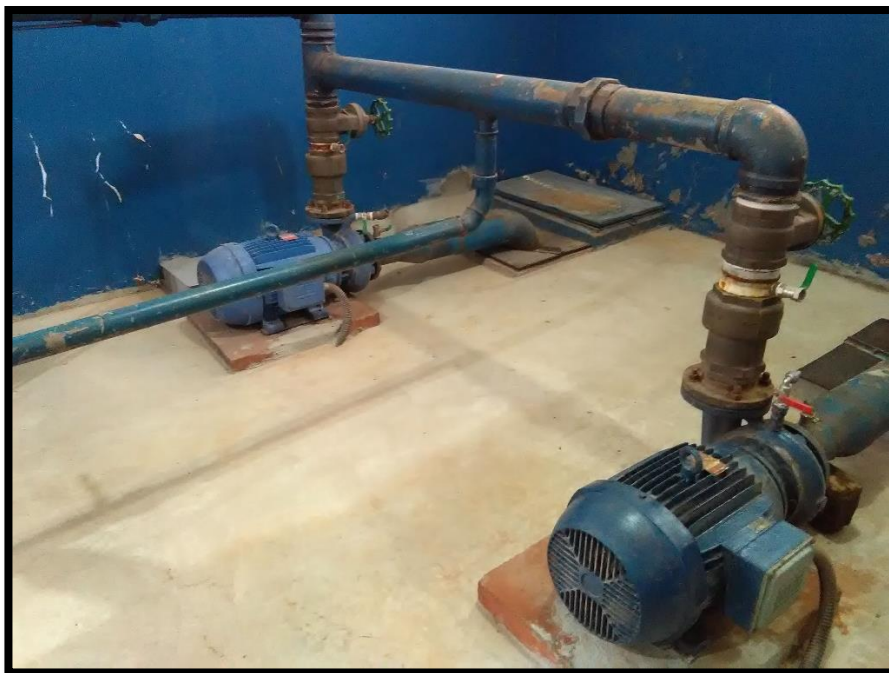
Imagem 14: Conjuntos moto-bombas da elevatória de água tratada

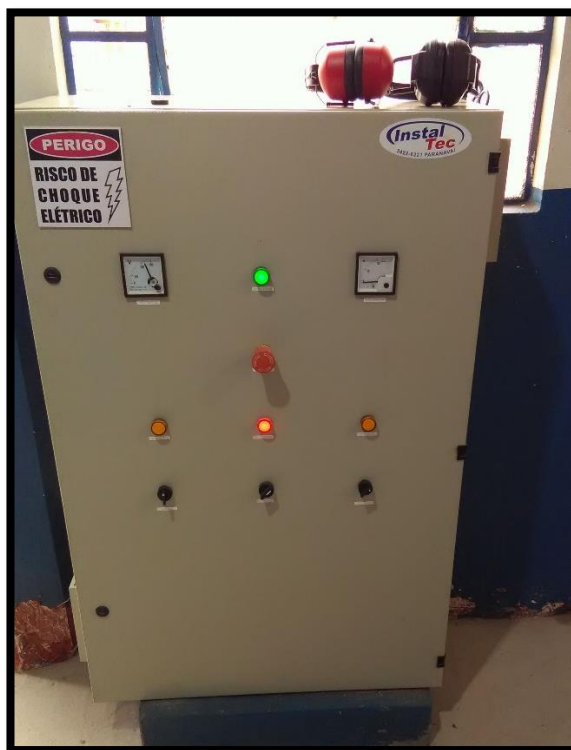
Imagem 15: Quadro de comando da elevatória de água tratada

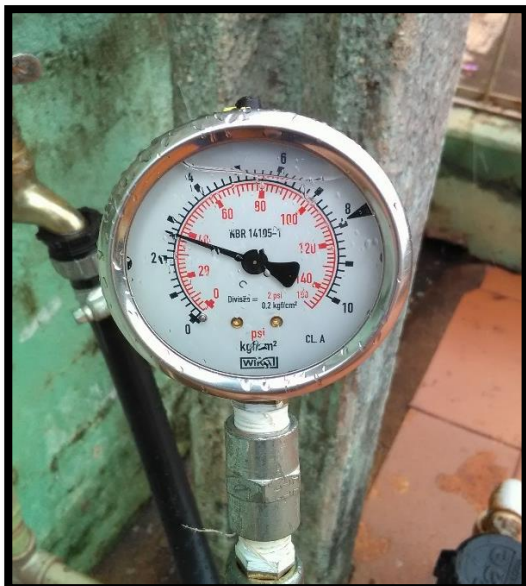
Imagem 16: Medição na Rua José Koritiak

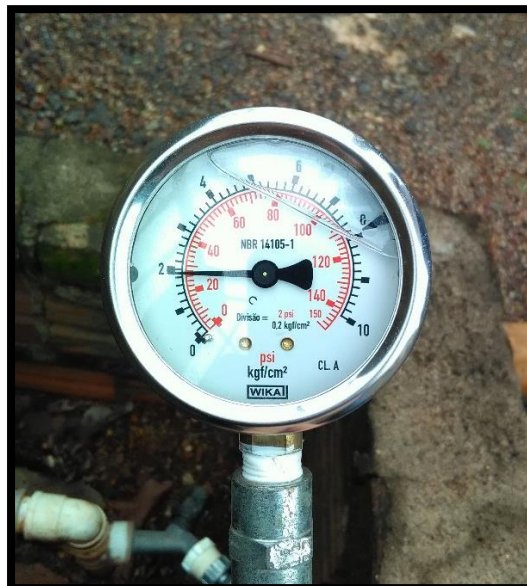
Imagem 17: Medição na Rua Dr. Michel Felipe

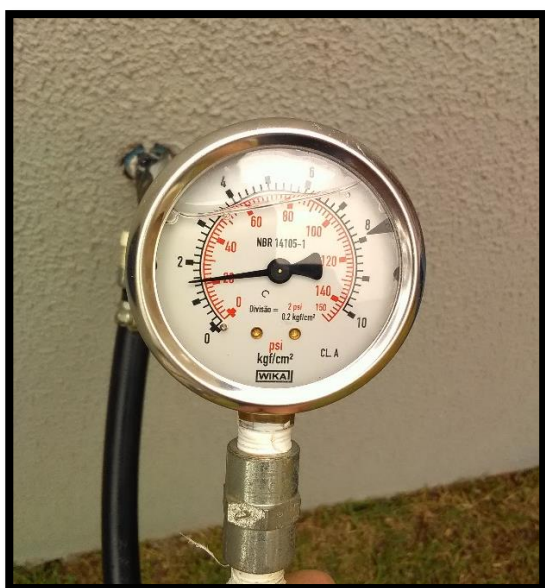
Imagem 18: Medição na Rua João Bovo Filho

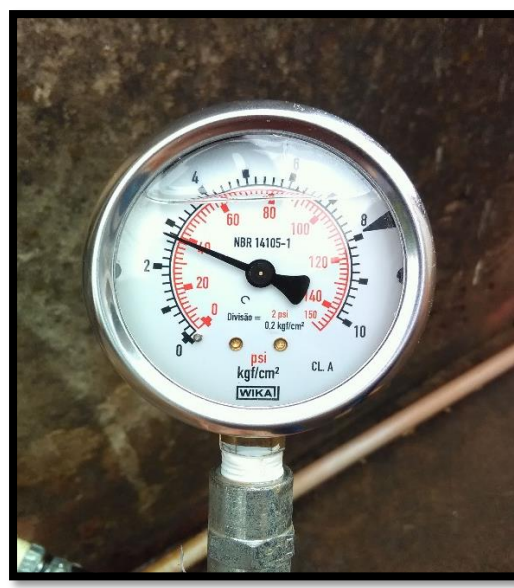
Imagem 19: Medição na Rua das Acacias

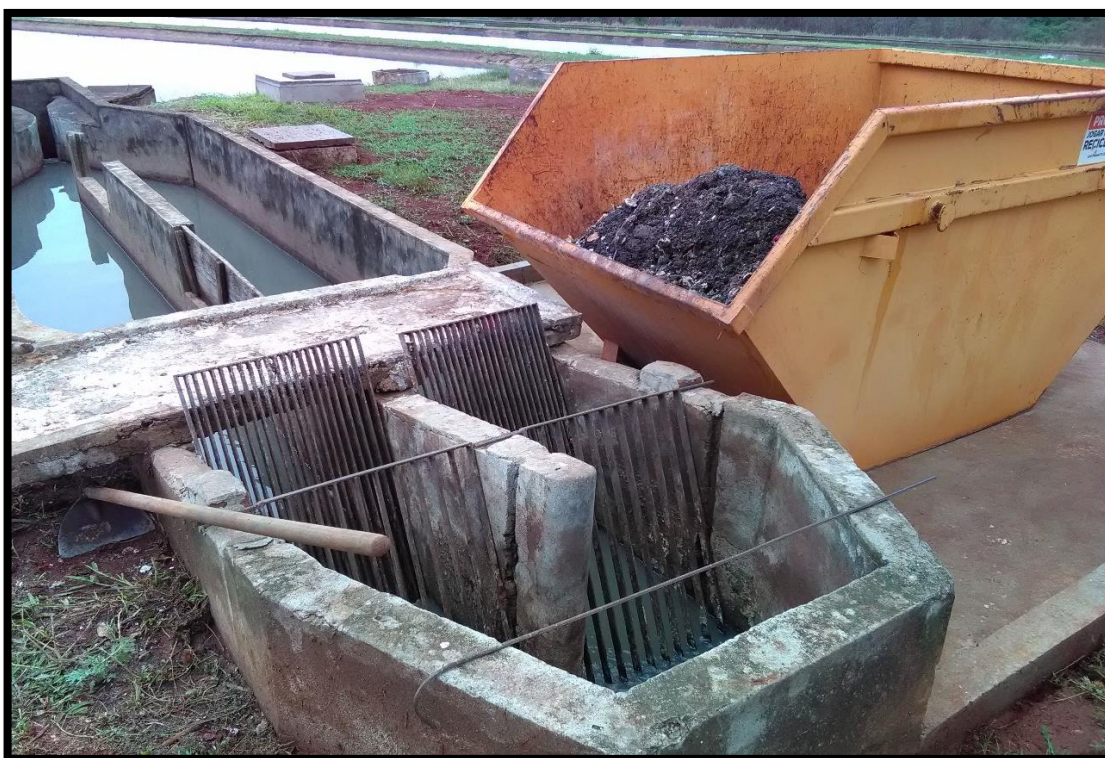
Imagem 22: Gradeamento, caixa de areia e medidor de vazão

Não conformidade	Situação	
	Corrigida	Não corrigida
Medidor de Vazão (calha parshall) construído com medidas inadequadas		x
Caixa de areia sem limpeza e manutenção	x	
Lagoas com excesso de material sobrenadante na superfície	x

- Caixa de areia com as 2 calhas abertas, sem comporta 'stop-log'; dispositivo de saída da lagoa facultativa inadequado, sem saída afogada.

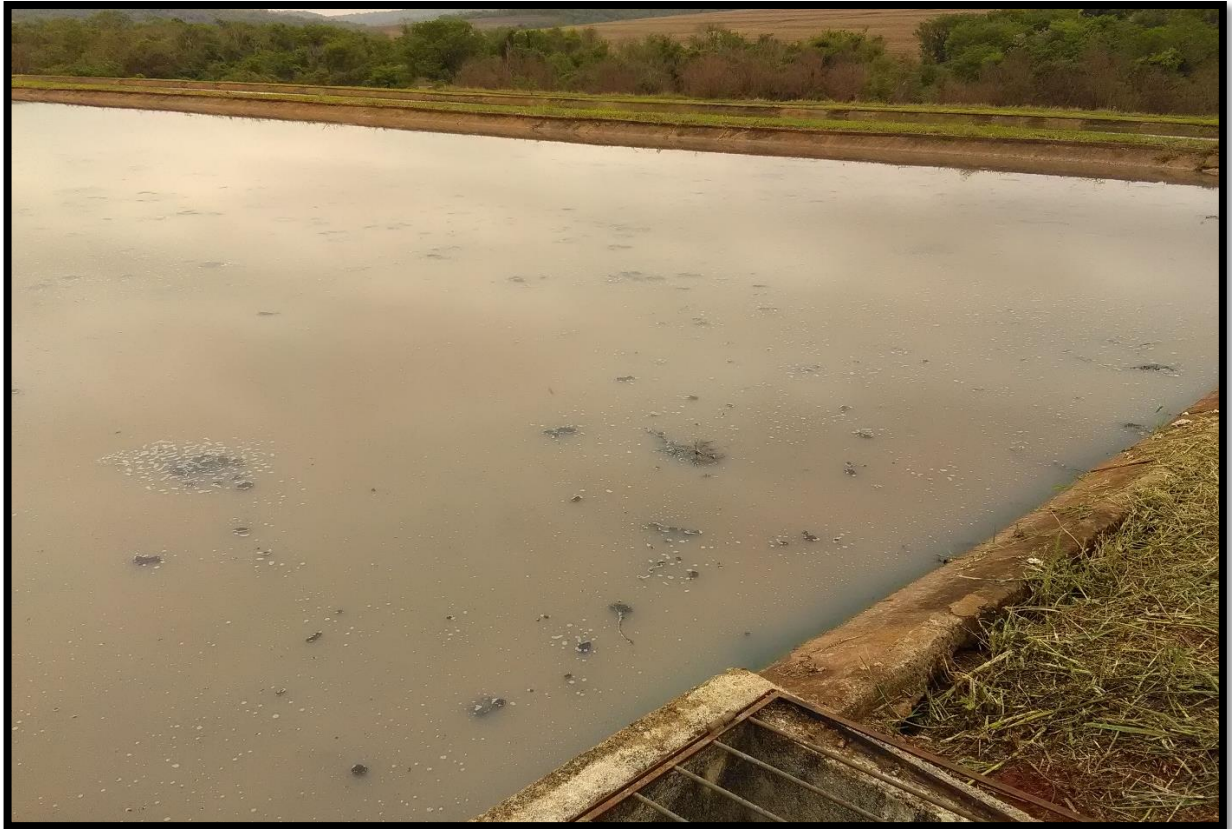
Imagem 23: Lagoa anaeróbia 1

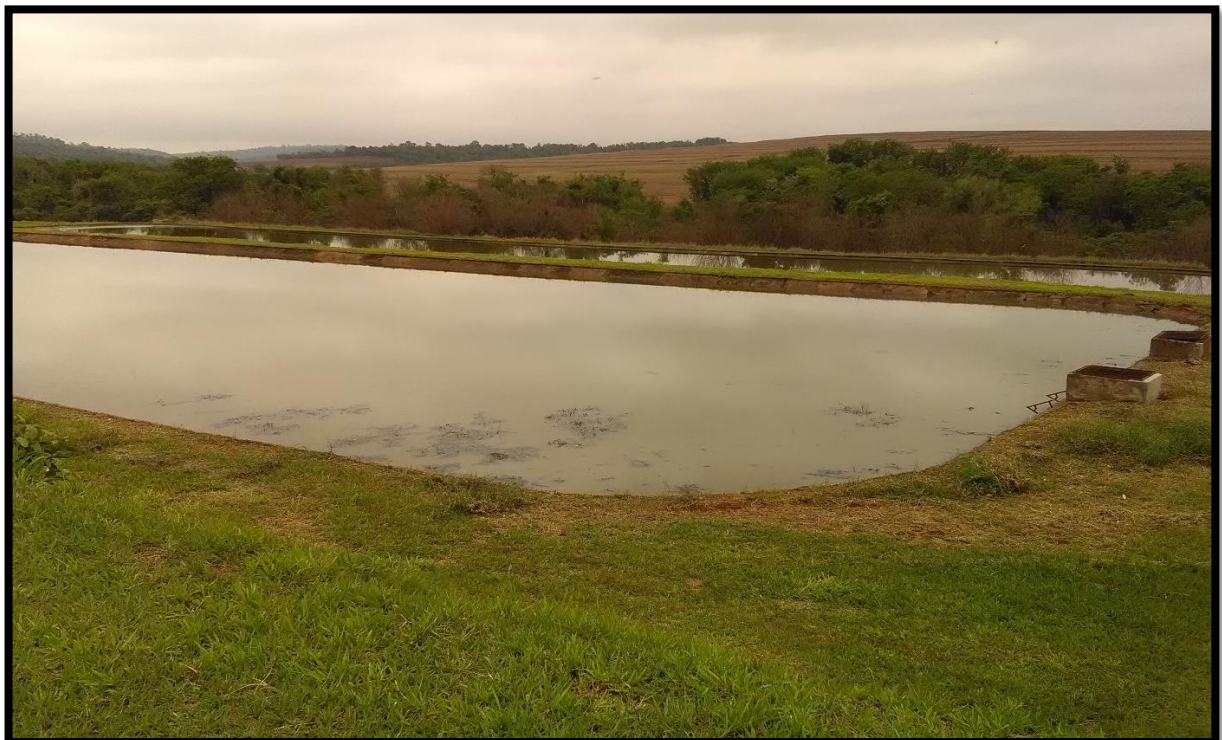
Imagem 24: Lagoa anaeróbia 2

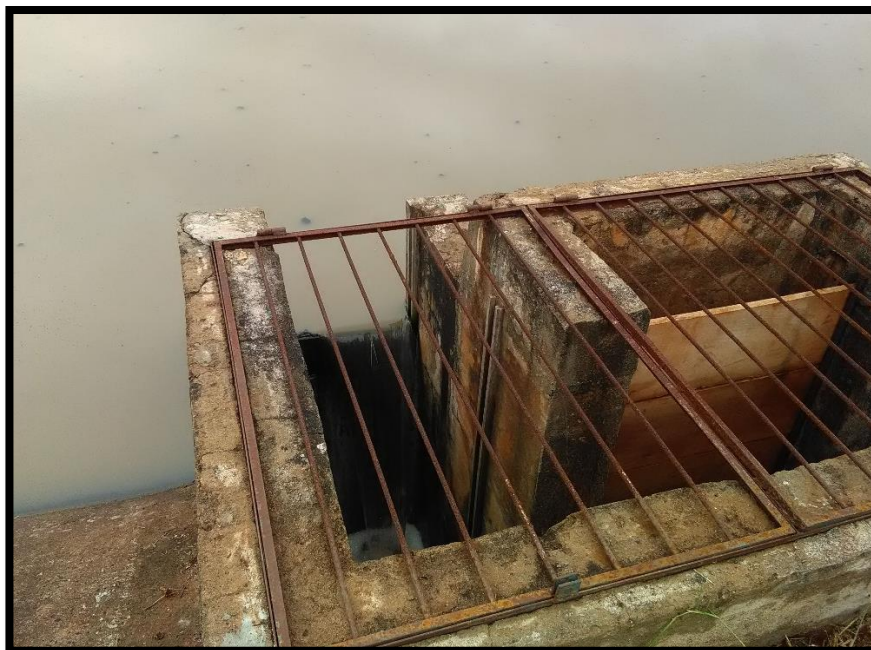
Imagem 25: Dispositivo de saída da lagoa facultativa
