RELATÓRIO TÉCNICO DE FISCALIZAÇÃO DE ACOMPANHAMENTO
14/2020 - SAMAE DE MIRASELVA

DEZEMBRO DE 2020
MARINGÁ – PR

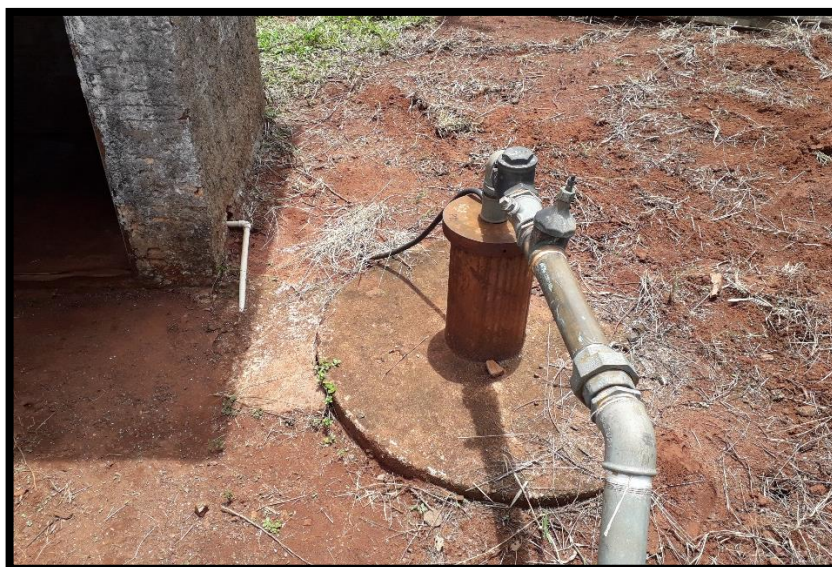
Imagem 1: poço

Não Conformidade	Situação	
	Corrigida	Não corrigida
POÇO		
Isolamento inadequado do perímetro, necessidade de manutenção da cerca		x
Ausência de sinalização identificadora		x
Ausência de tomada de água para coleta no barrilete do poço	x	
Ausência de macromedidor		x
Ausência de horímetro no quadro de comando		x
MINA		
Ausência de limpeza e desinfecção do reservatório de acúmulo		x

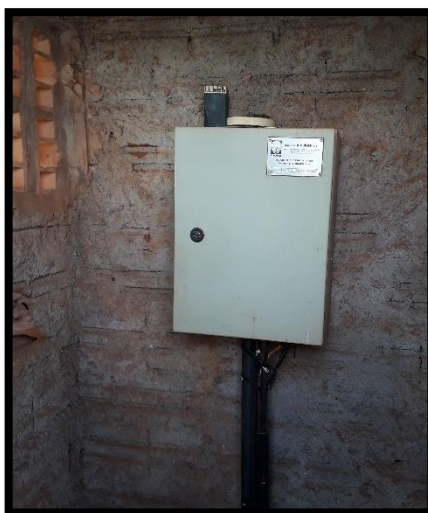
Imagem 2: Quadro de comando do poço

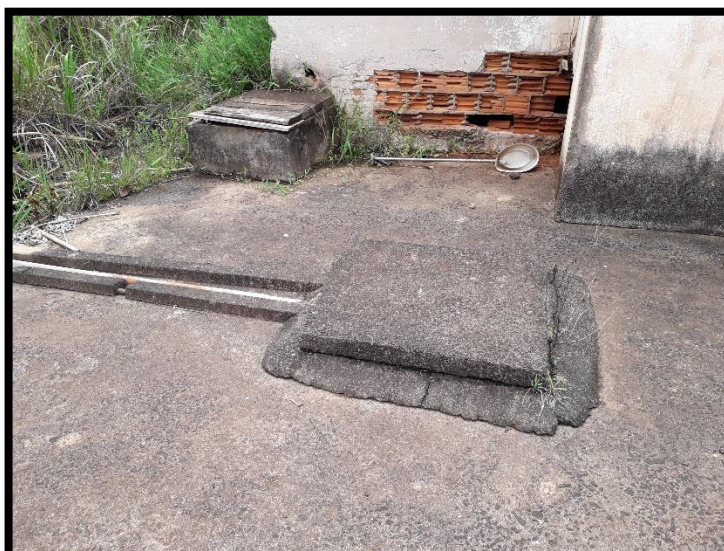
Imagem 3: abertura de inspeção do reservatório de água da mina

- Mina – Tampa da abertura de inspeção do reservatório inadequada, em concreto.

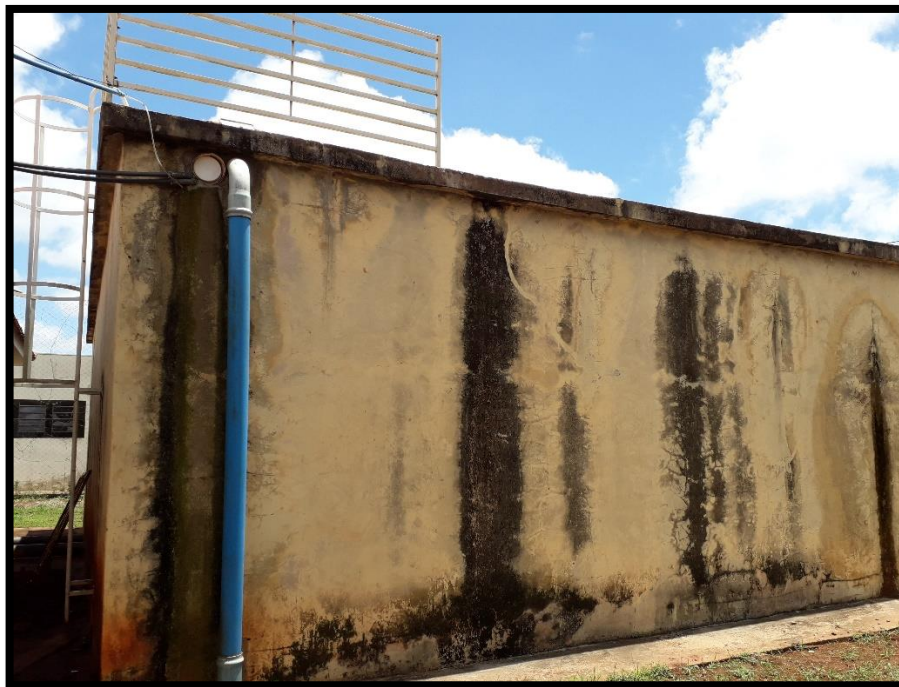
Imagem 4: Reservatório Semienterrado

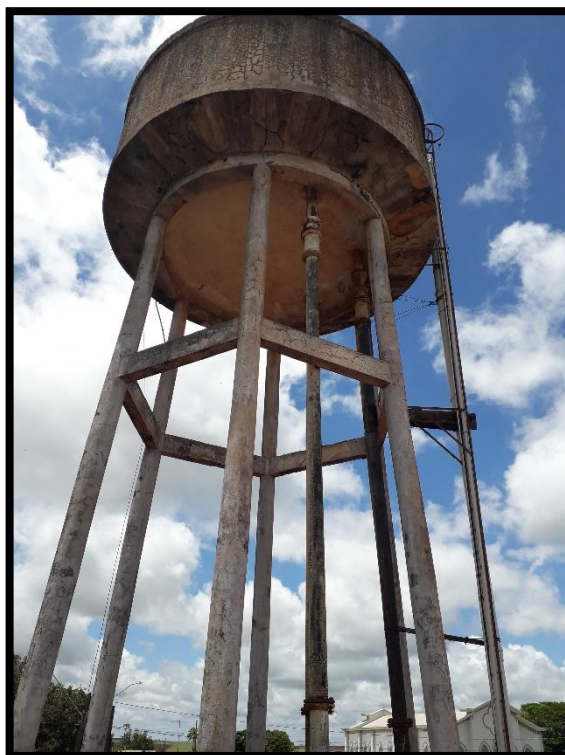
Imagem 5: Reservatório Elevado

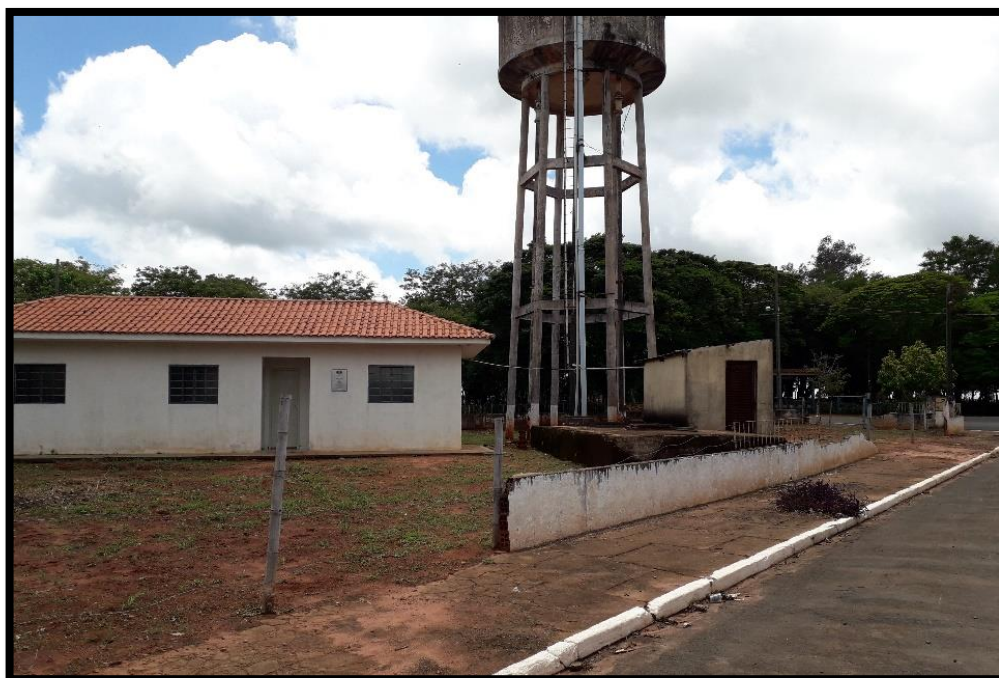
Imagem 6: perímetro dos reservatórios e unidade de tratamento

– Isolamento inadequado do perímetro, necessidade de manutenção dos muros e grades.

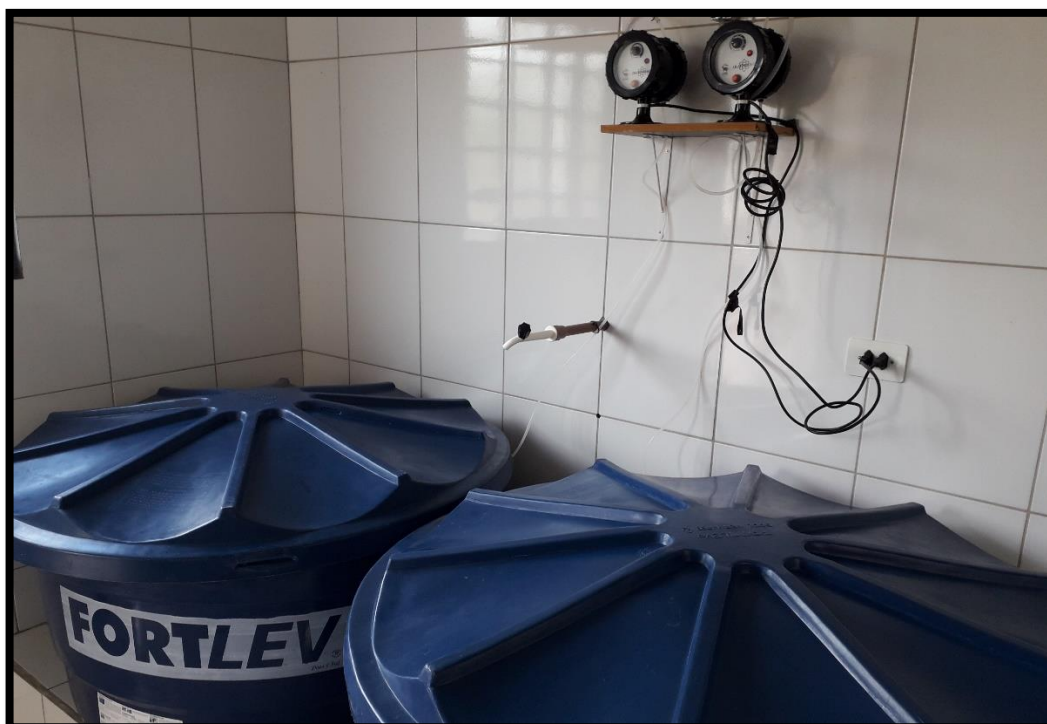
Imagem 7: Unidade de tratamento

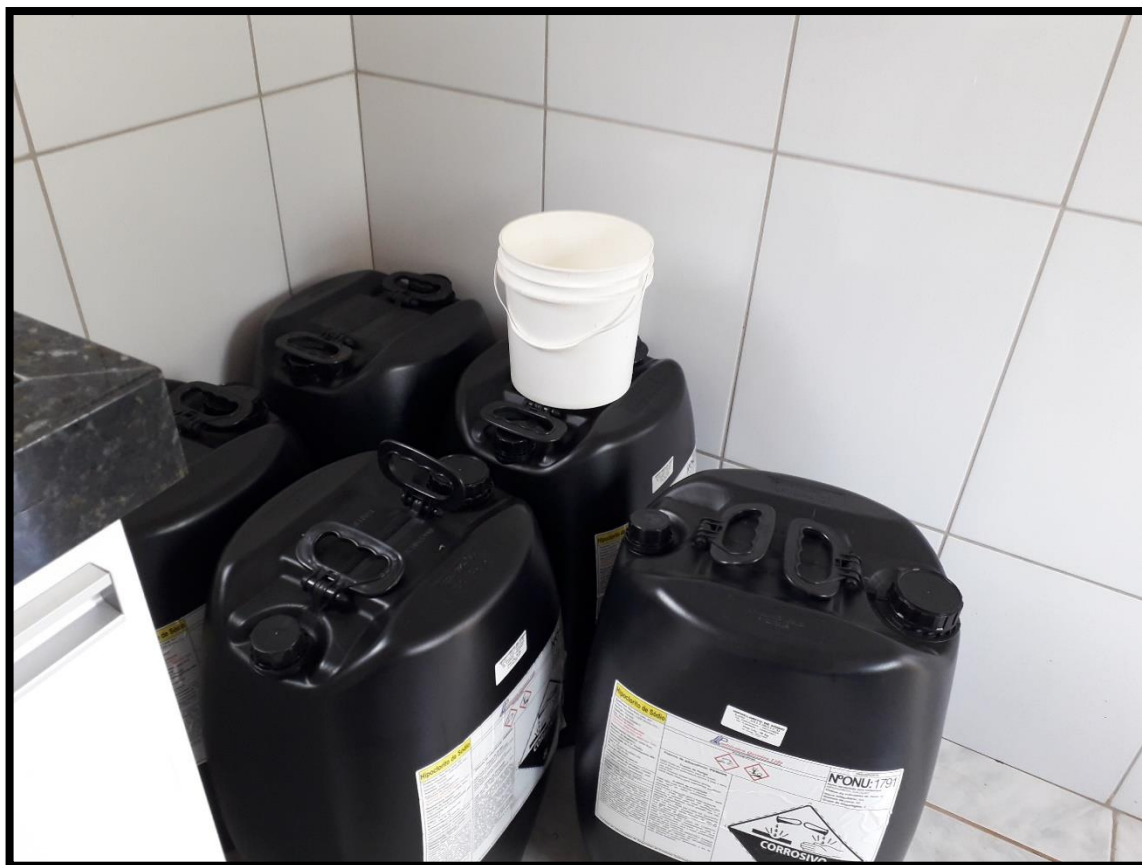
Imagem 8: Depósito de produtos químicos

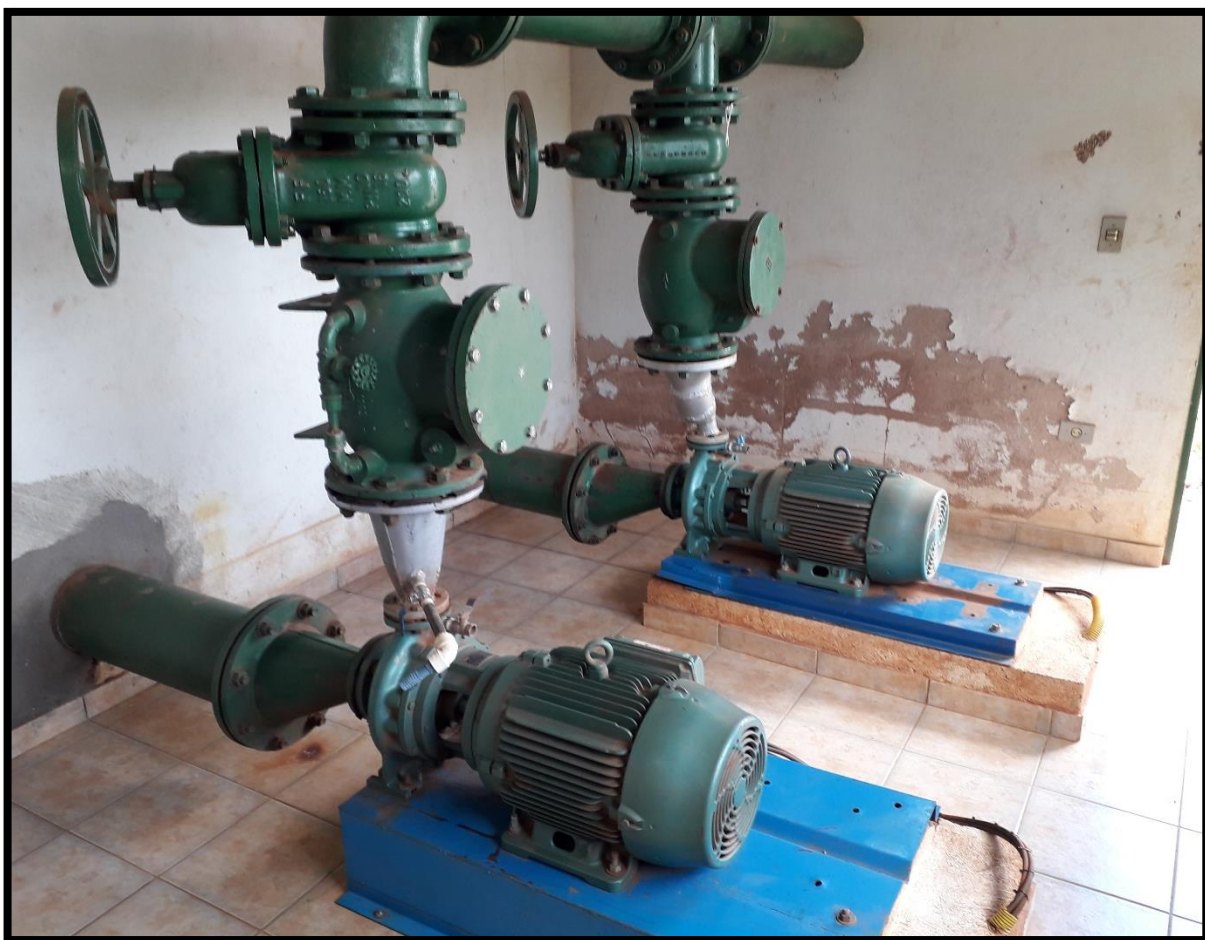
Imagem 9: Estação Elevatória de água bruta

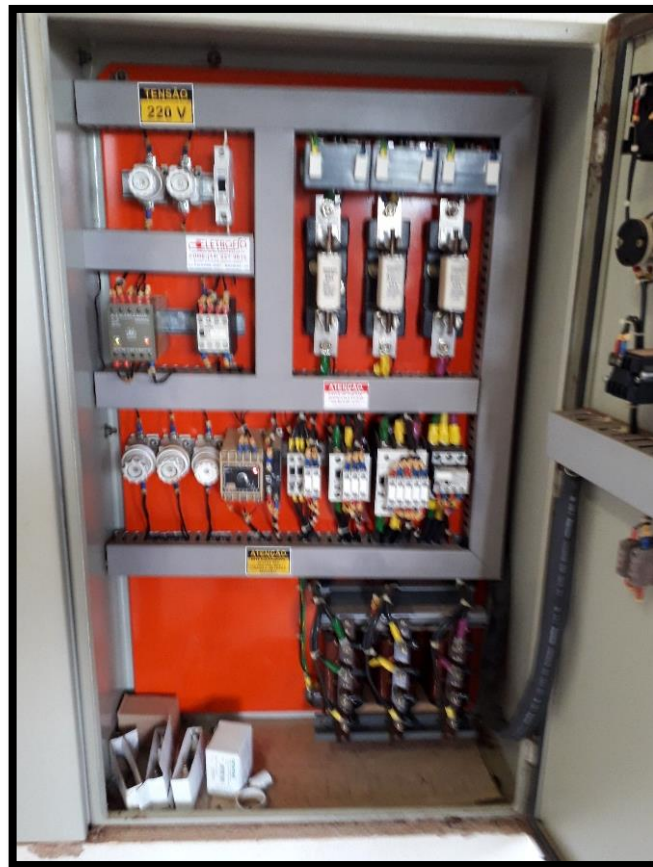
Imagem 10: quadro de comando da Estação Elevatória de água bruta

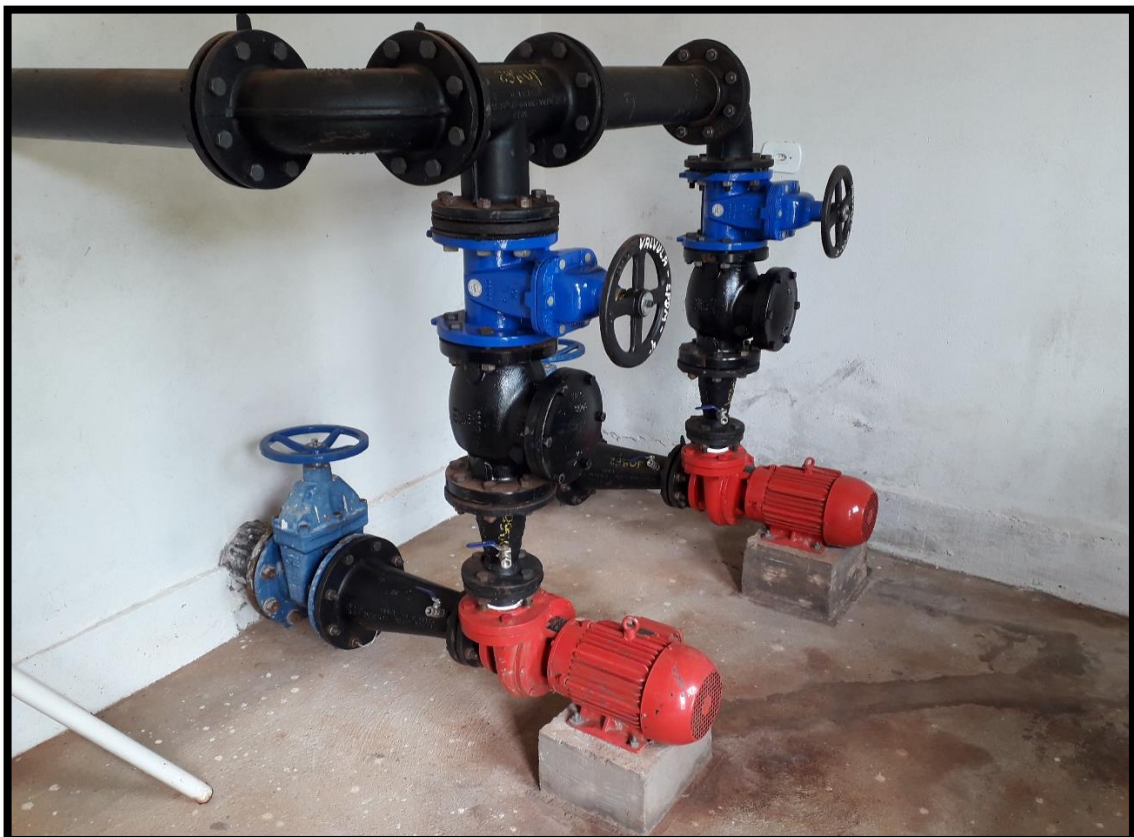
Imagem 11: Estação Elevatória de água tratada

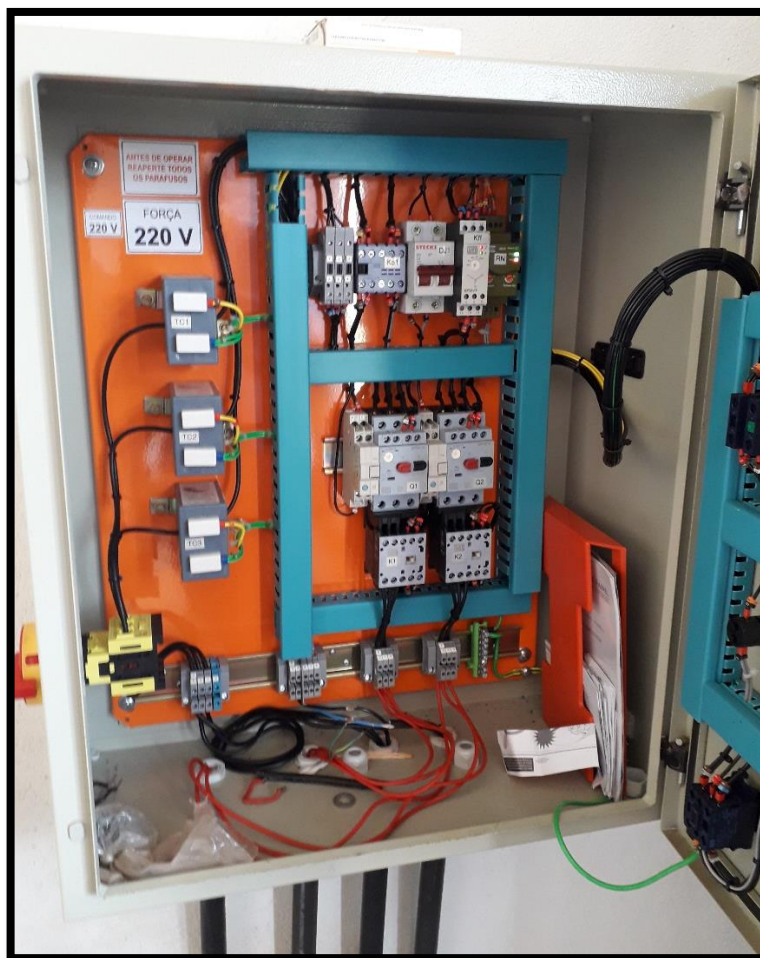
Imagem 12: quadro de comando da Estação Elevatória de água tratada

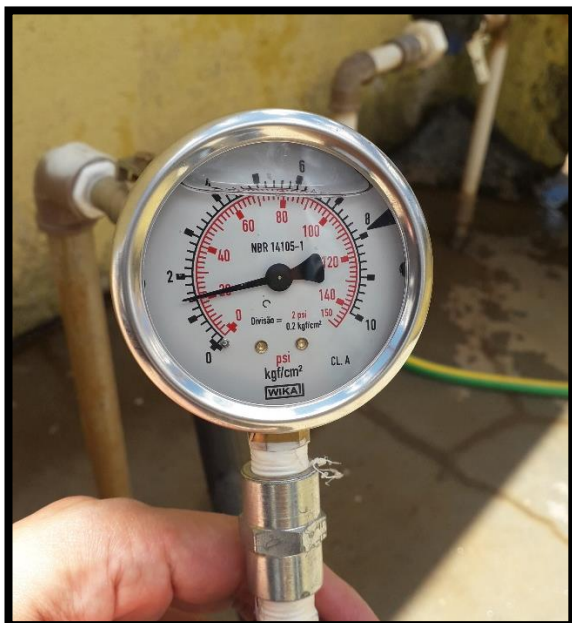
Imagem 13: Av. Rolandia

Local	Pressão (mca)
Av. Rolandia	12
Rua João Juliani	28
Rua Bahia	18
Rua Angelo Coreliano	28

Os limites estabelecidos pela NBR 122118, para as pressões em redes de distribuição são 10 mca para a mínima e 50 mca para a máxima. Pelas medições realizadas pode-se verificar as pressões na rede de distribuição estão dentro dos valores normatizados.

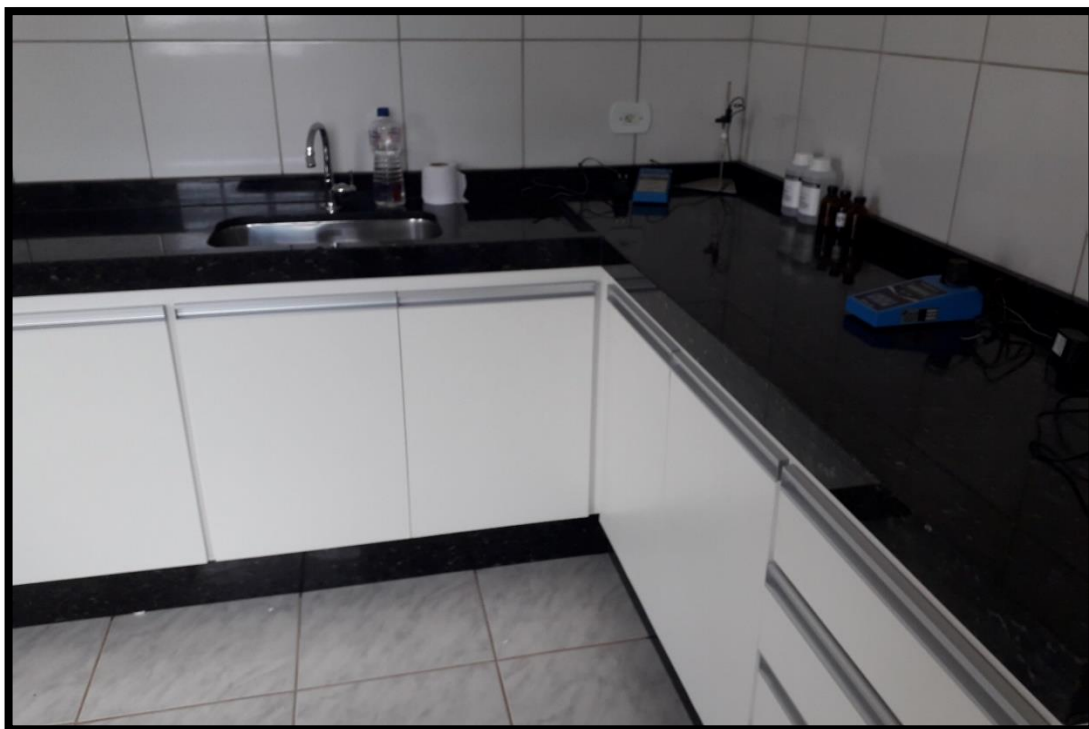
Imagem 17: Laboratório
