RELATÓRIO TÉCNICO DE FISCALIZAÇÃO DE ACOMPANHAMENTO

Nº 17/2023

**Serviço Autônomo Municipal de Água e Esgoto
Japurá - SAMAE**

MARINGÁ - PR

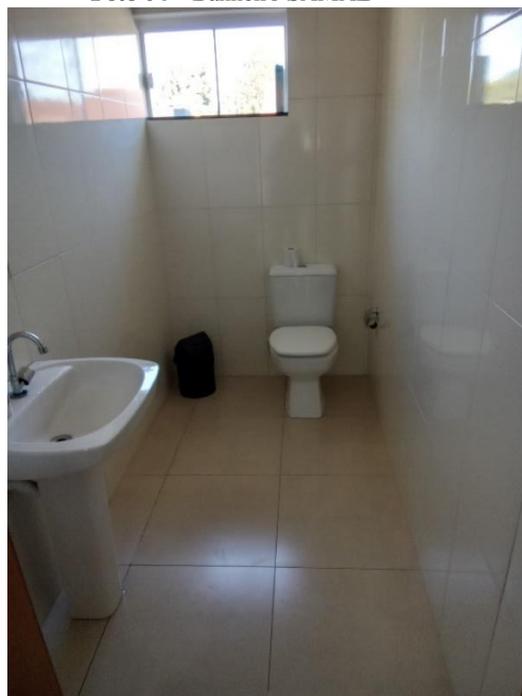
Foto 04 – Banheiro SAMAE

LEGAL	CORRIGIDO	NÃO CORRIGIDO	
Localização e acessibilidade das unidades do prestador não são boas	Art. 5º, caput, X da Lei Federal nº 13.460/2017		✓	Foto 4 (falta barra de apoio no vaso sanitário)
QUANTO AO ATENDIMENTO AOS USUÁRIOS	REFERÊNCIA LEGAL	SITUAÇÃO		REGISTRO
		CORRIGIDO	NÃO CORRIGIDO	
Sem informação quanto ao prazo para atendimento de cada solicitação	Art. 6º, caput, VI da Lei Federal nº 13.460/2017		✓	Foto 6
FATURAMENTO E PRESTAÇÃO DE SERVIÇOS AOS USUÁRIOS	REFERÊNCIA LEGAL	SITUAÇÃO		REGISTRO
		CORRIGIDO	NÃO CORRIGIDO	
Não existe cronograma de leitura e faturamento	Conforme regulamento aplicável ao prestador	✓		Leituras realizadas a partir do dia 20 de cada mês
PROGRAMAS PARA AFERIÇÃO E MANUTENÇÃO DE MICROMEDIDORES	REFERÊNCIA LEGAL	SITUAÇÃO		REGISTRO
		CORRIGIDO	NÃO CORRIGIDO	
Não há programa para aferição e manutenção de micromedidores	Conforme norma regulatória aplicável		✓	Não evidenciado

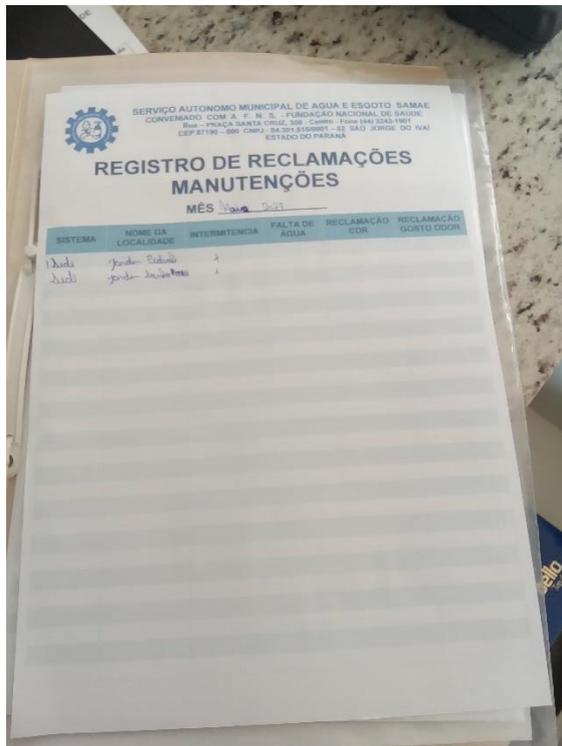
Foto 05 – Registro reclamações

Não possuir registro de reclamações e/ou solicitações dos usuários	Art. 15, caput, da Lei Federal nº 13.460/2017	✓		Foto 5
ESTRUTURA FÍSICA	REFERÊNCIA	SITUAÇÃO		REGISTRO

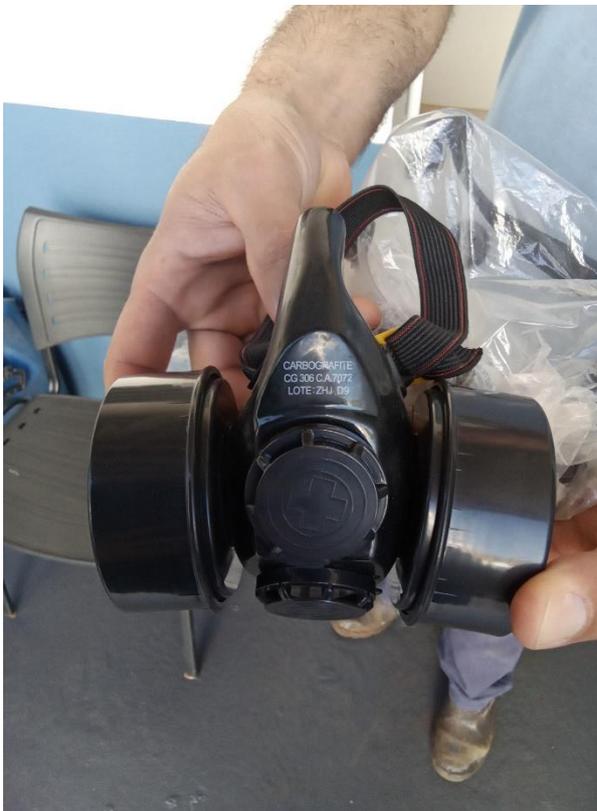
Foto 20 – EPI's unidade de tratamento

UNIDADE DE TRATAMENTO DE ÁGUA				
NÃO CONFORMIDADES	REFERÊNCIA LEGAL	SITUAÇÃO		REGISTRO
		CORRIGIDO	NÃO CORRIGIDO	
Ausência de EPIs para os operadores (óculos, luvas, etc.)	NR 15 e Art. 5.18.4 da NBR 13035/1993	✓		Fotos 20 e 21
Ausência de extintor de incêndio	Art. 10.9 da NR 10, art 23.1 da NR 23 e Art 5.2.1.1 da NPT 021/2014 do Corpo de Bombeiros do Paraná		✓	Não evidenciado
Falta de registros das manutenções realizadas no quadro e demais itens pertencentes a parte elétrica	NBR 5419/2001 e NBR 5410/1997		✓	Não evidenciado
Inexistência de diagrama unifilar atualizado no quadro com especificações do sistema de aterramento	Art. 10.2.3 da NR10 e art 6.4 da NBR5419/2001		✓	Não evidenciado
Inexistência de Relatório Operacional	Item 3.1.3 Manual de Fiscalização ORCISPAR		✓	Não evidenciado

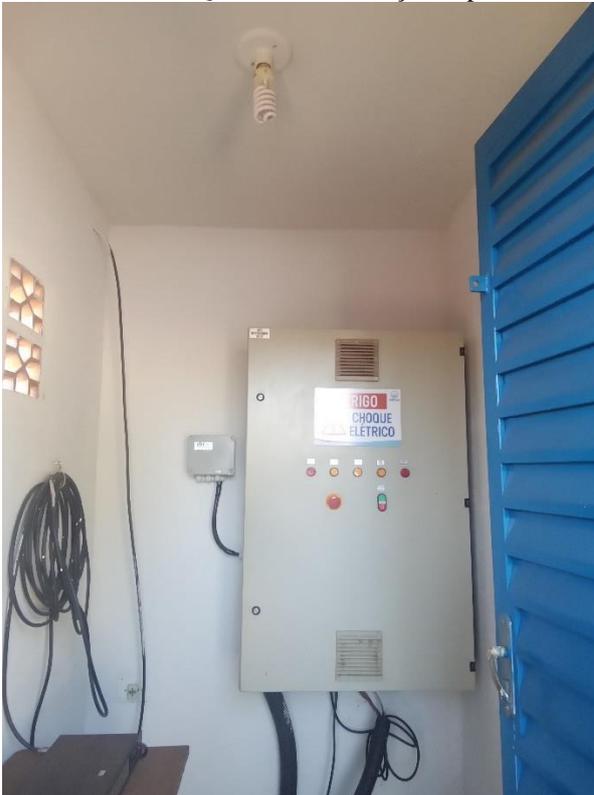
Foto 26 – Quadro elétrico Poço Volpato

MANANCIAL SUBTERRÂNEO – POÇO MENEGUELLO VAZÃO – 24 m ³ /h				
NÃO CONFORMIDADES	REFERÊNCIA LEGAL	SITUAÇÃO		REGISTRO
		CORRIGIDO	NÃO CORRIGIDO	
A área não é iluminada	Item 4.1.2 Manual de Fiscalização ORCISPAR	✓		Evidenciado pelo fiscal
Ausência de conjunto moto bomba de reserva a disposição	Art. 5.3.2 da NBR 12.214/1992		✓	Não evidenciado
Ausência de extintor	Art. 10.9 da NR 10, art 23.1 da NR 23 e Art 5.2.1.1 da NPT 021/2014 do Corpo de Bombeiros do Paraná		✓	Foto 26 e 27
Ausência de identificação da área (conforme outorga IAT)	Art. 2º, XI da Lei Federal 11.445/07	✓		Foto 24 e 25
Ausência de macromedidor	Art 4.2 da NBR da NBR 12.212/1992		✓	Não evidenciado
As instalações elétricas não são adequadas	NBR 5410/1997 e NBR 5410/1997		✓	Foto 26 e 27 (falta aterramento e DR)

- Deve ser realizado aterramento dos quadros de energia (NR 10);
- Deve ser instalado DR (Disjuntor Diferencial) nos quadros de energia (NR 10);
- Colocar tela mosquiteira nas aberturas (recomenda deixar com tijolos vazados as aberturas para iluminação e ventilação);
- Recomenda-se a aquisição de geradores de energia para uso em situações de emergência.
- Relatórios devem estar assinados pelo diretor e pelo responsável técnico (deixar via para arquivo físico).
- Identificação dos poços deve estar conforme a outorga fornecida pelo IAT.
- Não há macromedidor.

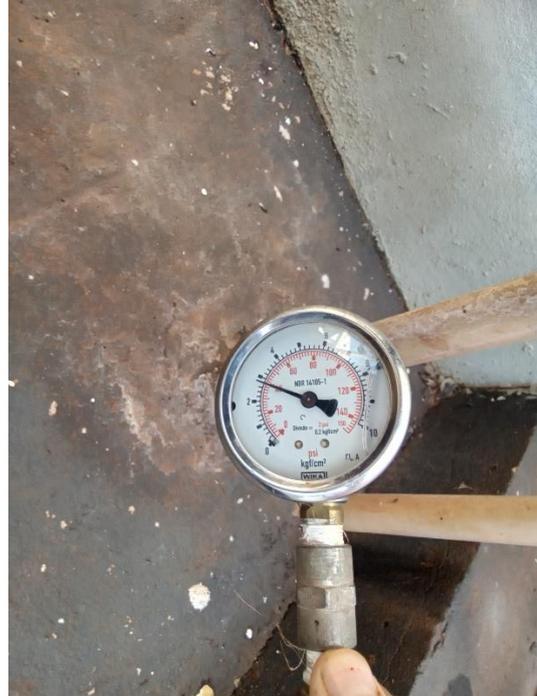
Foto 55 - Hidrômetro P01 – P= 30,00 m.c.a

- Elaborar levantamento para controle de redução de perdas. Apresentar relatório assinado pelo diretor e responsável técnico;
- Apresentar relatório de limpeza das redes assinado pelo diretor e pelo responsável técnico. Apresentar fotos no relatório;
- Trocar hidrômetros com mais de cinco anos de uso.
