**RELATÓRIO TÉCNICO DE FISCALIZAÇÃO DE
ACOMPANHAMENTO**

Nº 19/2023

**Serviço de Água e Esgoto
de Marialva - SAEMA**

**MARINGÁ - PR
OUTUBRO/2023**

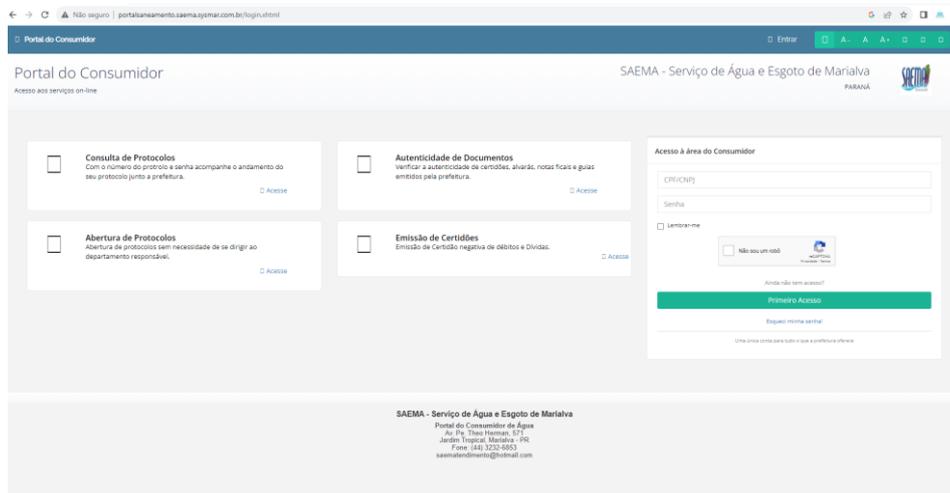
Foto 01 – Plataforma de atendimento

Sem planos de contingência e emergência para os sistemas de abastecimento de água e esgotamento sanitário	Art. 19, caput, IV da Lei Federal nº 11.445/2007	✓		Não apresentado
ATENDIMENTO E ESTRUTURA	REFERÊNCIA LEGAL	SITUAÇÃO		REGISTRO
		NÃO CORRIGIDO	CORRIGIDO	
Inexistência de plataforma de atendimento	Art. 6º, caput, VI da Lei Federal nº 13.460/2017		✓	Foto 01

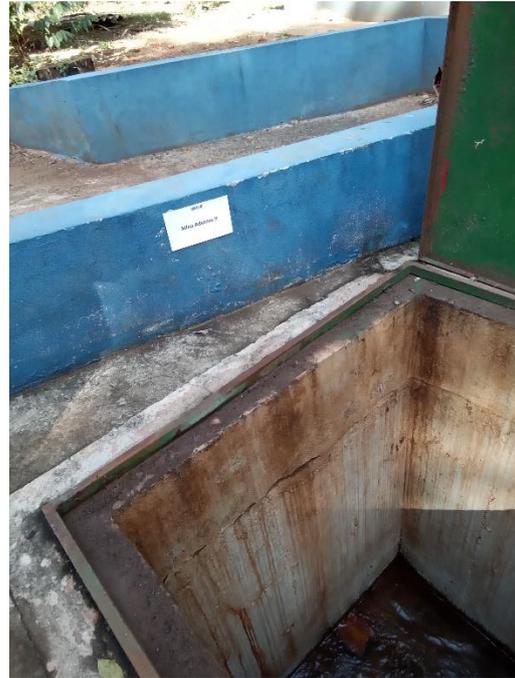
Foto 11 – Identificação da captação

NÃO CONFORMIDADES	REFERÊNCIA LEGAL	SITUAÇÃO		REGISTRO
		NÃO CORRIGIDO	CORRIGIDO	
As instalações não estão em bom estado de conservação	NBR 5674/1999	✓		Não identificado
Extintor de incêndio fora da validade	Art. 10.9 da NR 10, art 23.1 da NR 23 e Art 5.2.1.1 da NPT 021/2014 do Corpo de Bombeiros do Paraná	✓		Não identificado
Ausência de identificação da área (conforme outorga IAT)	Art. 2º, XI da Lei Federal 11.445/07		✓	Foto 11

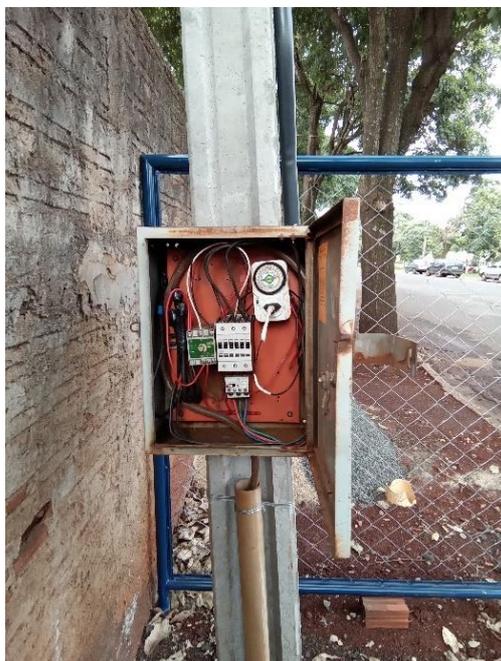
Foto 15 – Quadro de comando poço Planalto Chão

NÃO CONFORMIDADES	REFERÊNCIA LEGAL	SITUAÇÃO		REGISTRO
		NÃO CORRIGIDO	CORRIGIDO	
A área não está devidamente cercada	Art. 2º, XI da Lei Federal 11.445/07		✓	Foto 13
As instalações não estão em bom estado de conservação	NBR 5674/1999		✓	Foto 13
Ausência de extintor	Art. 10.9 da NR 10, art 23.1 da NR 23 e Art 5.2.1.1 da NPT 021/2014 do Corpo de Bombeiros do Paraná	✓		
Ausência de identificação da área (conforme outorga IAT)	Art. 2º, XI da Lei Federal 11.445/07		✓	Foto 13
Ausência de tomada de água para coleta de água bruta	Art. 4.2 da NBR 12.212/1992		✓	Foto 16
Ausência de monitoramento dos parâmetros de qualidade de água	Portaria GM/SM 5/2017 alterada pela GM/SM 888/2021		✓	Anexo 3
Ausência de macromedidor	Art 4.2 da NBR da NBR 12.212/1992	✓		Foto 16
As instalações elétricas não são adequadas	NBR 5410/1997 e NBR 5410/1997	✓		Foto 14 e 15
As instalações elétricas não estão em bom estado de conservação	NBR 5410/1997 e NBR 5410/1997	✓		Foto 14 e 15

- Necessário aterramento, horímetro, voltímetro, amperímetro e DR no quadro de comando assim como identificação.

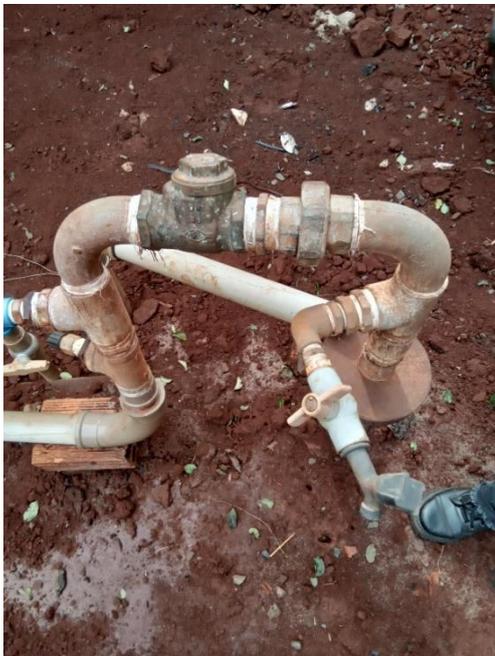
- O acesso ao poço Santa Isabel é atualmente viabilizado através de um estabelecimento de borracharia. Contudo, é importante observar que em situações de emergência ocorridas fora do horário comercial desse estabelecimento, pode haver restrições para se obter acesso ao referido poço.
- A pequenos vazamentos aparentes no poço. (Foto 41 e 42);

Foto 41 – Vazamento aparente poço Santa Isabel

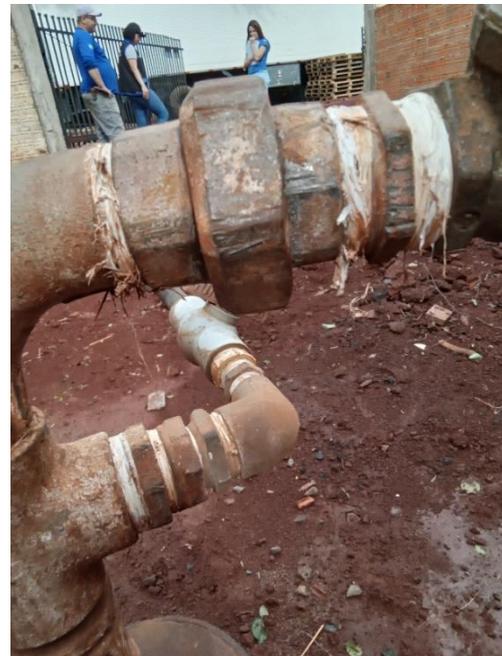
Foto 42 - Vazamento aparente poço Santa Isabel

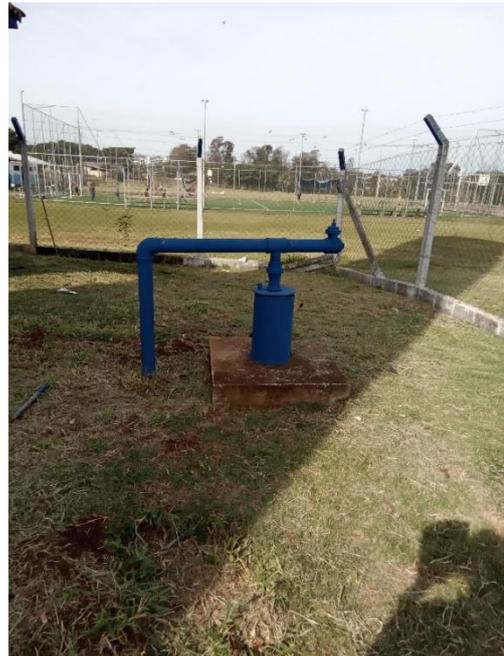
Foto 66 – Poço Zambaldi

NÃO CONFORMIDADES	REFERÊNCIA LEGAL	SITUAÇÃO		REGISTRO
		NÃO CORRIGIDO	CORRIGIDO	
As instalações não estão em bom estado de conservação	NBR 5674/1999		✓	Foto 66
Ausência de extintor	Art. 10.9 da NR 10, art 23.1 da NR 23 e Art 5.2.1.1 da NPT 021/2014 do Corpo de Bombeiros do Paraná	✓		Não identificado
Ausência de identificação da área (conforme outorga IAT)	Art. 2º, XI da Lei Federal 11.445/07	✓		Foto 65
Ausência de monitoramento dos parâmetros de qualidade de água	Portaria GM/SM 5/2017 alterada pela GM/SM 888/2021		✓	Anexo 3
Ausência de macromedidor	Art 4.2 da NBR da NBR 12.212/1992	✓		Não identificado
As instalações elétricas não são adequadas	NBR 5410/1997 e NBR 5410/1997	✓		Não identificado
Inexistência de registros das manutenções realizadas no quadro e demais itens pertencentes a parte elétrica	NBR 5419/2001 e NBR 5410/1997	✓		Não identificado
Inexistência de diagrama unifilar atualizado no quadro com especificações do sistema de aterramento	Art 10.2.3 da NR10 e art 6.4 da NBR 5419/2001	✓		Não identificado

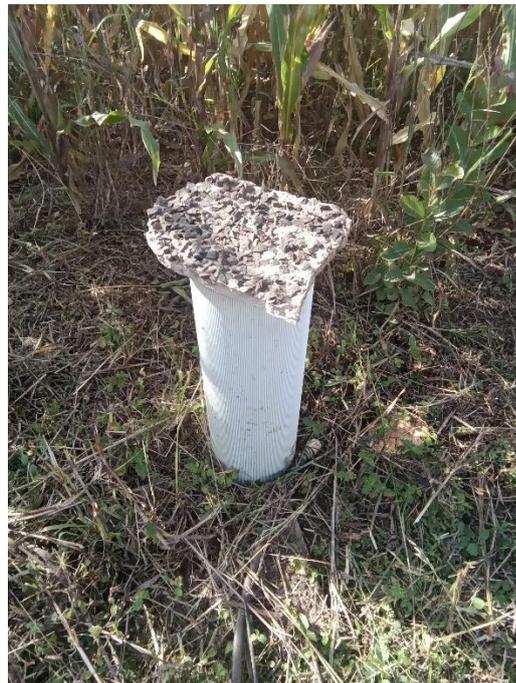
Foto 82a – Tamponamento poço realizado de forma inadequada

- Recomenda-se a construção de abrigos em alvenaria para os quadros de energia para maior segurança dos equipamentos e durabilidade dos mesmos;
- Os quadros de energia devem ser identificados (NR 10);
- Deve ser realizado aterramento dos quadros de energia (NR 10);
- Deve ser instalado DR (Dispositivo Diferencial Residual) nos quadros de energia (NR 10).
- Realizar tamponamento de poço conforme Normativas IAT (Foto 82A).

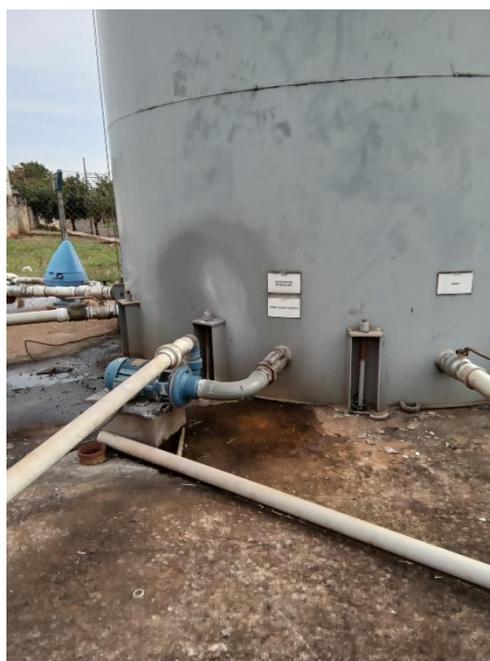
Existência de vazamentos aparentes	Art. 2º, XI da Lei Federal 11.445/07	✓		Foto 120
Inexistência de telas de proteção contra entrada de insetos e pequenos animais nas tubulações de ventilação	Art. 5.14 da NBR 12217/1994	✓		Não identificado
Extravasador está inadequado	Art. 5.10 da NBR 12217/1994	✓		Ligar na galeria de águas pluviais ou sarjeta
Não há medidor de nível. Não é feito acompanhamento e anotação	Art. 5.15.1 da NBR 12217/1994	✓		Não identificado
Limpeza e desinfecção não é feita adequadamente	Art. 5.1 da NBR 15527/2007	✓		Não identificado
Inexistência de para-raios em reservatórios elevados	Art. 5.16.7 da NBR 12217/1994	✓		Não identificado
Não há macromedicação (saída e/ou entrada)	Art. 5.7 da NBR 12217/1994	✓		Não identificado
Não dispor adequadamente a água e os resíduos resultantes da limpeza dos reservatórios	Item 4.1.7 Manual de Fiscalização ORCISPAR	✓		Não identificado

Foto 120 – Vazamentos REL Palmeiras

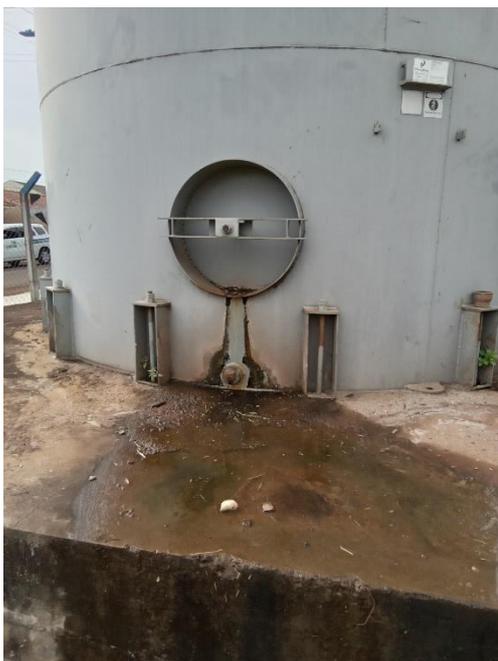
Foto 121 – Vazamento

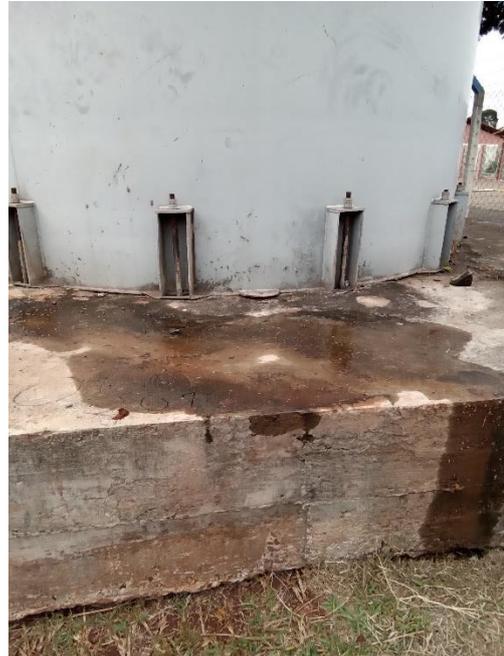
- Há vazamentos aparentes no reservatório;
- Deve haver uma placa de identificação no reservatório que exiba claramente o nome do reservatório e sua capacidade.

Foto 124 – Vazamentos REL

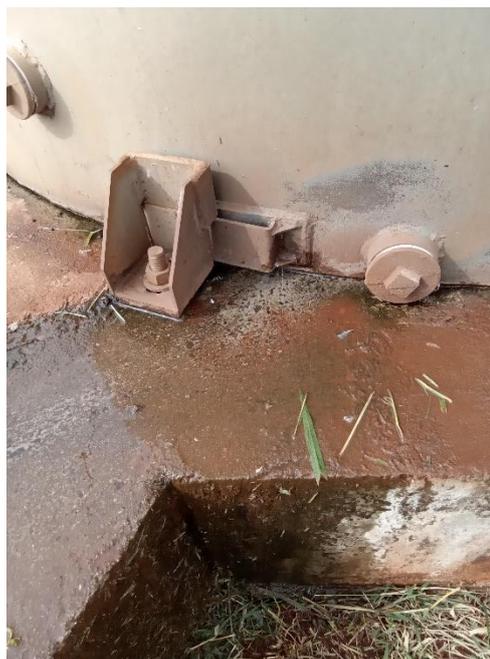
Foto 133 – Vazamentos aparente

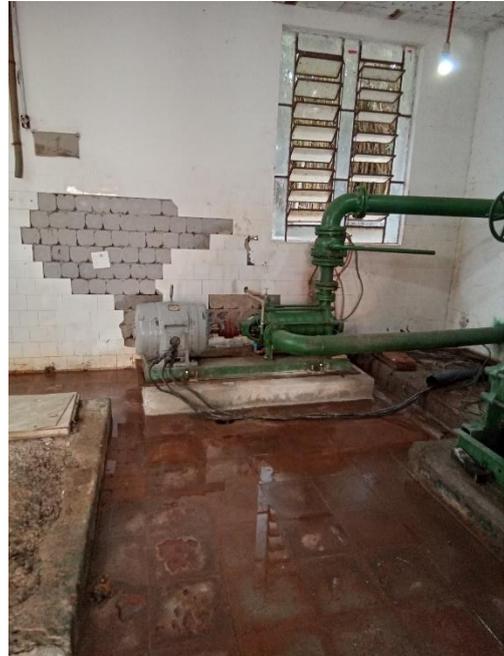
Foto 162 – Vazamentos aparentes

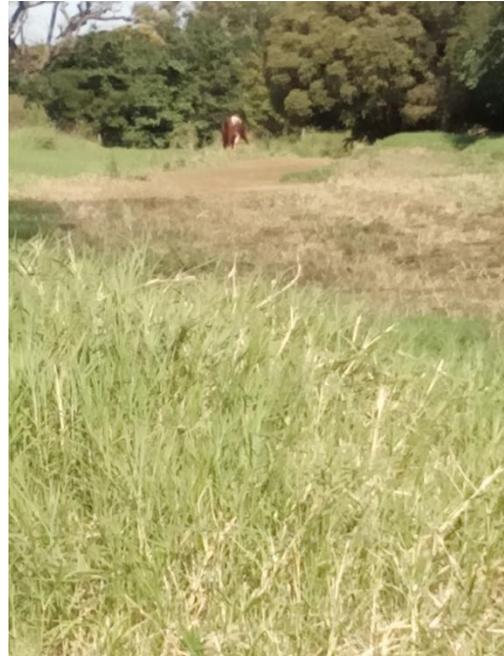
Foto 203 – Presença de animais no local

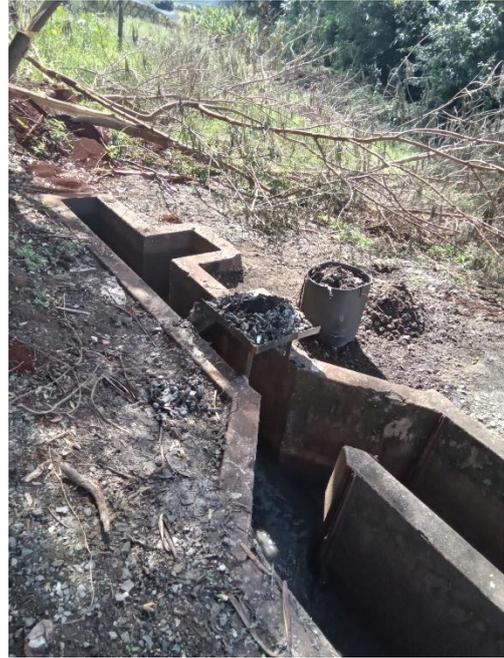
Foto 207 – Gradeamento (destino inadequado)

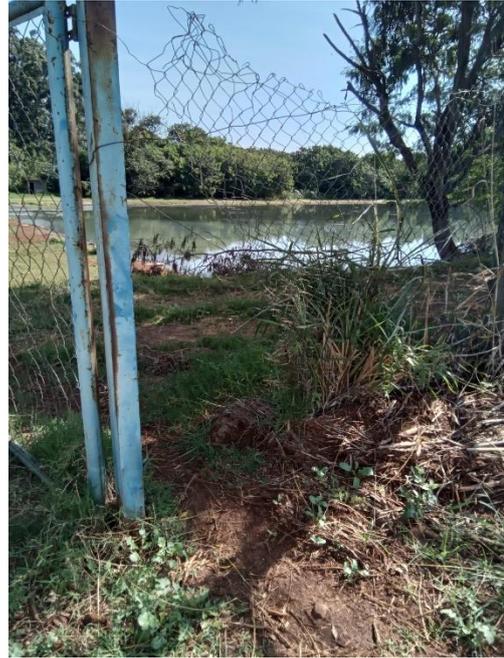
Foto 215 – Área não está devidamente cercada

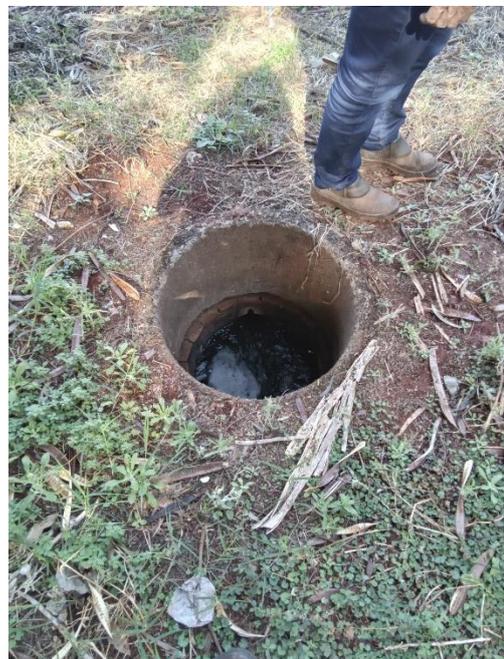
Foto 217 – Poço de visita (sem tampa)
