RELATÓRIO TÉCNICO DE FISCALIZAÇÃO DE ACOMPANHAMENTO

Nº 20/2023

**Serviço Autônomo Municipal de Água e Esgoto
Ângulo - SAMAE**

MARINGÁ - PR

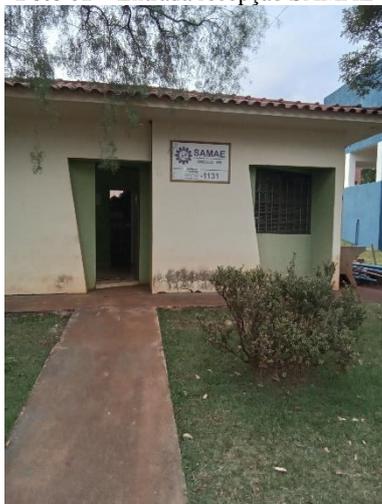
Foto 01 – Entrada recepção SAMAЕ

A estrutura física não está em bom estado de conservação e manutenção	Art. 5º, caput, VIII da Lei Federal nº 13.460/2017		✓	Foto 1
Localização e acessibilidade das unidades do prestador não são boas	Art. 5º, caput, X da Lei Federal nº 13.460/2017		✓	Foto 5
Más condições das instalações das agências do prestador (espaço, instalações, informações)	Art. 5º, caput, X da Lei Federal nº 13.460/2017		✓	Fotos 1
PRESTAÇÃO DE SERVIÇOS				
NÃO CONFORMIDADES	REFERÊNCIA LEGAL	SITUAÇÃO		REGISTRO
		CORRIGIDO	NÃO CORRIGIDO	
Inexistência de normas específicas para cada procedimento	Art. 6º, caput, VI da Lei Federal nº 13.460/2017		✓	Sem registro
PRESTAÇÃO DE SERVIÇOS				
NÃO CONFORMIDADES	REFERÊNCIA LEGAL	SITUAÇÃO		REGISTRO
		CORRIGIDO	NÃO CORRIGIDO	
Funcionários sem conhecimento/treinamento nas atividades	Art. 5º, caput, I da Lei Federal nº 13.460/2017		✓	Sem registro
QUANTO AO ATENDIMENTO AOS USUÁRIOS				
NÃO CONFORMIDADES	REFERÊNCIA LEGAL	SITUAÇÃO		REGISTRO

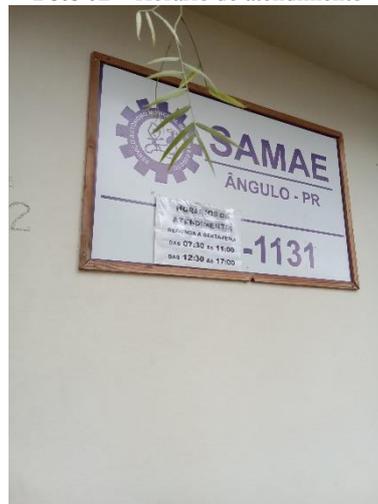
Foto 02 – Horário de atendimento

Inexistência de plataforma de atendimento	Art. 6º, caput, VI da Lei Federal nº 13.460/2017		✓	Sem registro
Não há exposição do horário de atendimento e telefone na fachada	Art. 6º, caput, VI da Lei Federal nº 13.460/2017	✓		Foto 02
Não ocorre disponibilidade das informações básicas aos usuários	Art. 6º, caput, VI da Lei Federal nº 13.460/2017	✓		Fotos 7, 11 e 12
Não comunicar ao ORCISPAR situações de emergência que possam ocasionar interrupção na prestação de serviços ou causem transtornos à população.	Art. 40, caput, I da Lei Federal nº 11.445/2007		✓	Sem registro
ESTRUTURA FÍSICA				
NÃO CONFORMIDADES	REFERÊNCIA LEGAL	SITUAÇÃO		REGISTRO
		CORRIGIDO	NÃO CORRIGIDO

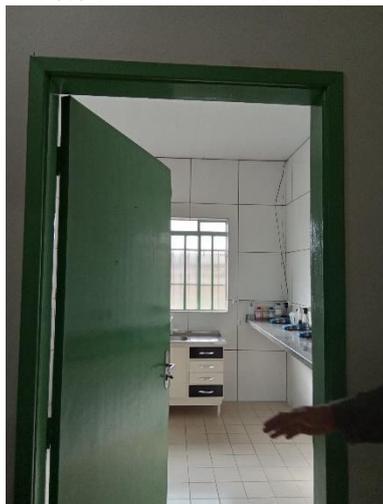
Foto 15 – Entrada laboratório

LABORATÓRIO				
NÃO CONFORMIDADES	REFERÊNCIA LEGAL	SITUAÇÃO		REGISTRO
		CORRIGIDO	NÃO CORRIGIDO	
A área não é iluminada	Art. 5.20 da NBR 12.216/1992	✓		Fotos 15, 16 e 17
A área não é isolada (perímetro de segurança)	NBR 12.216/1992	✓		Fotos 15, 16 e 17
A área não é sinalizada (identificando a finalidade)	Art. 2º, XI da Lei Federal 11.445/07		✓	Foto 15
Ausência de chuveiros de emergência	Art. 5.18.3 da NBR 13035/1993 e Art. 5.21.4 da NBR 12216/1992 e	Não se aplica	Não se aplica	
Estocagem inadequada de produtos químicos	Normas e procedimentos Técnicos pertinentes		✓	Foto 17
Condições inadequadas de higiene e limpeza do laboratório	NBR 13035/1993 e Art. 5.20 da NBR12216/1992	✓		Fotos 15, 16 e 17
A aferição dos equipamentos não está vigente	Portaria GM/SM 5/2017 alterada pela GM/SM 888/2021	✓		Fotos 18 e 19
Inexistência de armários para guardar reagentes e vidrarias	Art 5.20 da NBR 12.216/1992	✓		Foto 17

- O laboratório foi recentemente realocado e está em processo de implantação, no dia da fiscalização estava desativado e sem geladeira (fotos 15, 16 e 17).

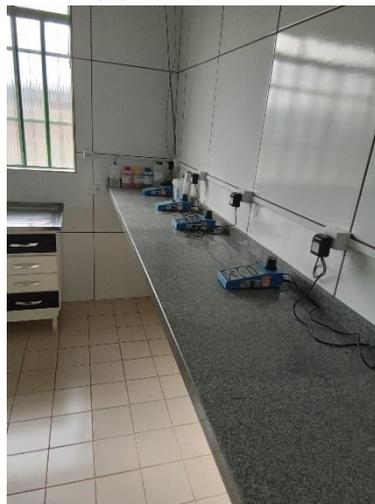
Foto 16 – Laboratório

Os reagentes não estão armazenados adequadamente	Art 5.20 da NBR 12.216/1992	✓		Foto 16 e 17
Resíduos químicos não tem destinação adequada	Normas e procedimentos Técnicos pertinentes		✓	Sem registro
UNIDADE DE TRATAMENTO DE ÁGUA				
NÃO CONFORMIDADES	REFERÊNCIA LEGAL	SITUAÇÃO		REGISTRO
		CORRIGIDO	NÃO CORRIGIDO	
A área não é sinalizada (identificando a finalidade)	Art, 2º, XI da Lei Federal 11.445/07		✓	Foto 22
Não aplicação de Flúor à água tratada	Portaria GM/SM 5/2017 alterada pela GM/SM 888/2021		✓	Sem registro
Ausência de extintor de incêndio	Art. 10.9 da NR 10, art 23.1 da NR 23e Art 5.2.1.1 da NPT 021/2014 do Corpo de Bombeiros do Paraná	✓		Foto 25
Falta de registros das manutenções realizadas no quadro e demais itens pertencentes a parte elétrica	NBR 5419/2001 e NBR 5410/1997		✓	Sem registro
Inexistência de diagrama unifilar atualizado no quadro com especificações do sistema de aterramento	Art. 10.2.3 da NR10 e art 6.4 da NBR5419/2001		✓	Foto 28

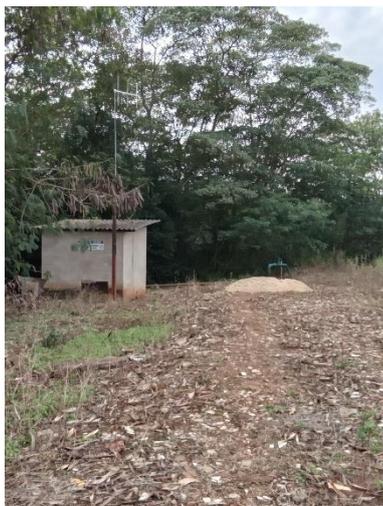
Foto 36 – Poço 01

MANANCIAL SUBTERRÂNEO – POÇO 01				
NÃO CONFORMIDADES	REFERÊNCIA LEGAL	SITUAÇÃO		REGISTRO
		CORRIGIDO	NÃO CORRIGIDO	
A área não é iluminada	Item 4.1.2 Manual de Fiscalização ORCISPAR		✓	Fotos 36, 37 (a/b) e 38
A área não é isolada (com perímetro de segurança contra acesso de pessoas não autorizadas e animais)	Art. 2º, XI da Lei Federal 11.445/07		✓	A área possui cercamento, porém com avarias Fotos 36, 37 (a/b) e 38

- No dia da fiscalização não foi possível o acesso ao poço 1 e respectivo quadro de energia (diretor estava sem a chave do cadeado), só foi possível verificar por fora conforme fotos 36, 37 e 38.

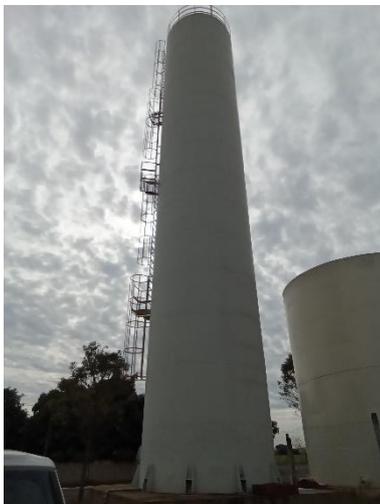
Foto 53 – Reservatório central novo

RESERVATÓRIO ELEVADO CENTRAL				
NÃO CONFORMIDADES	REFERÊNCIA LEGAL	SITUAÇÃO		REGISTRO
		CORRIGIDO	NÃO CORRIGIDO	
A área não é sinalizada (identificando a finalidade)	Art. 2º da Lei Federal 11.445/07		✓	Fotos 51
Inexistência de telas de proteção contra entrada de insetos e pequenos animais nas tubulações de ventilação	Art. 5.14 da NBR 12217/1994		✓	Foto 52
Limpeza e desinfecção não é feita adequadamente	Art. 5.1 da Anbr 15527/2007	✓		Anexo 3 – Laudo limpeza e desinfecção
Não há macromedicação (saída e/ou entrada)	Art. 5.7 da NBR 12217/1994		✓	Sem registro
Não dispor adequadamente a água e os resíduos resultantes da limpeza dos reservatórios	Item 4.1.7 Manual de Fiscalização ORCISPAR		✓	Sem registro
RESERVATÓRIO ELEVADO VALENCIA				
NÃO CONFORMIDADES	REFERÊNCIA LEGAL	SITUAÇÃO		REGISTRO
		CORRIGIDO	NÃO CORRIGIDO	
A área não é sinalizada (identificando a finalidade)	Art. 2º da Lei Federal 11.445/07		✓	Foto 53

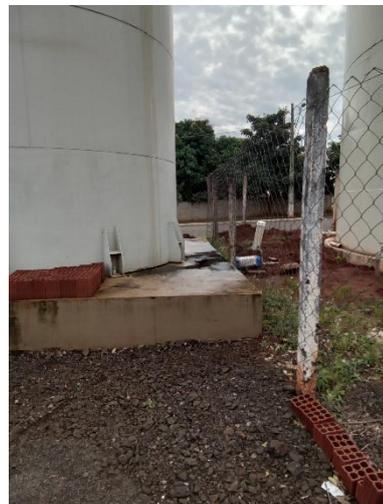
Foto 54 – Vazamento reservatório central novo

- Há dois reservatórios desativados um próximo ao poço 02 e outro próximo ao poço Valencia (utilizado somente para agricultura);
- Analisar vida útil das estruturas de concreto (NBR's 6118/2003 e 15575/2013) assim como as estruturas metálicas.

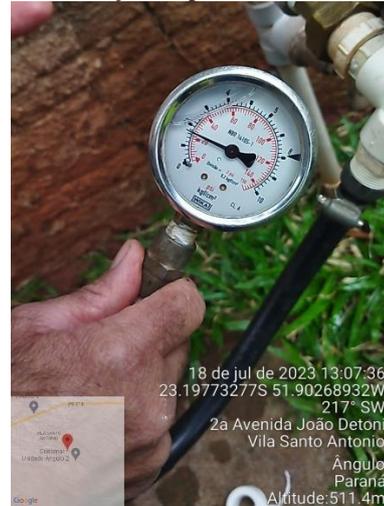
REDE DE DISTRIBUIÇÃO				
NÃO CONFORMIDADES	REFERÊNCIA LEGAL	SITUAÇÃO		REGISTRO
		CORRIGIDO	NÃO CORRIGIDO	
Sem limpeza e desinfecção da rede (deve ser com laudo)	NBR 12218/1994 e GM/SM 888/2021		✓	Sem registro
Não há controle de redução de perdas	Lei 14.026/2022		✓	Sem registro
Pressão no ponto de fornecimento de água em desacordo com os limites mínimo dinâmico (10 mca) máximo estático (50 mca)	Art 5.4 da NBR 12218/1994 e art 25da GM/SM 888/2021	✓		Fotos 58, 61e 64

Foto 58 – Medição de pressão 01 = 17,50 m.c.a

- Instalar boosters para aumentar pressão na rede onde a mesma for inferior a 10 mca;
- Instalar válvula redutora de pressão nos locais onde pressão for superior a 50 mca;
- Elaborar levantamento para controle de redução de perdas. Apresentar relatório assinado pelo diretor e responsável técnico;

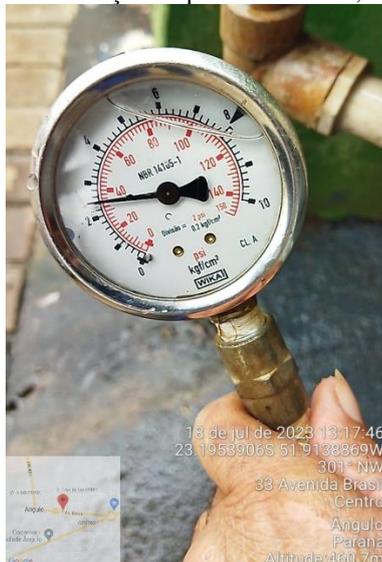
Foto 61 – Medição de pressão 02 = 24,50 m.c.a

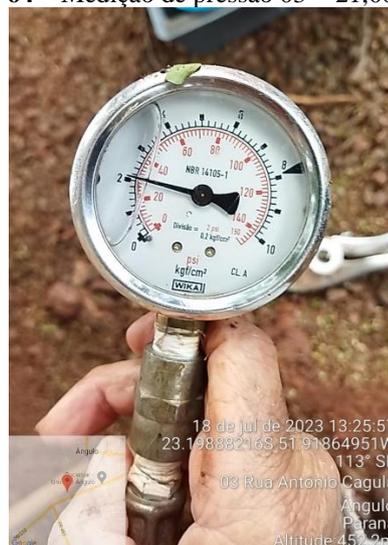
Foto 64 – Medição de pressão 03 = 21,00 m.c.a
