**RELATÓRIO TÉCNICO DE FISCALIZAÇÃO DE
ACOMPANHAMENTO**

Nº 28/2023

**Serviço Autônomo de Água e Esgoto
De Iguaraçu - SAAE**

**MARINGÁ - PR
OUTUBRO/2023**

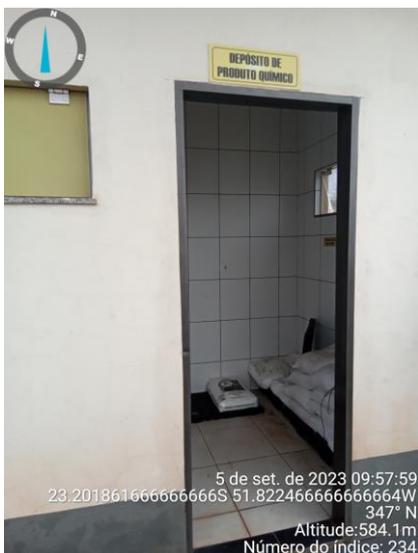
Foto 10 - Depósito de produtos químicos

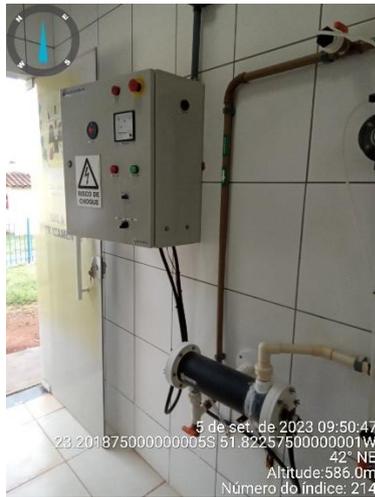
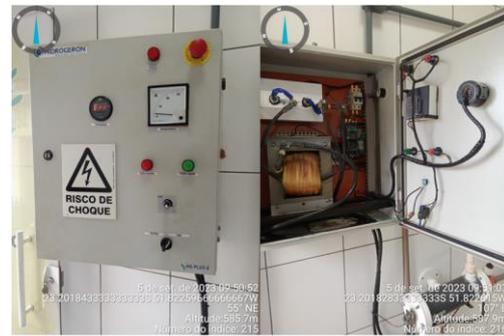
NÃO CONFORMIDADES	REFERÊNCIA LEGAL	SITUAÇÃO		Registro
		CORRIGIDO	NÃO CORRIGIDO	
Estocagem inadequada de produtos químico	Normas e procedimentos Técnicos pertinentes	<input checked="" type="checkbox"/>		Fotos 10 e 11
Ausência de EPIs para os operadores (óculos, luvas, etc.)	NR 15 e Art. 5.18.4 da NBR 13035/1993	<input checked="" type="checkbox"/>		Foto 12
Ausência de extintor de incêndio	Art. 10.9 da NR 10, art 23.1 da NR 23 e Art 5.2.1.1 da NPT 021/2014 do Corpo de Bombeiros do Paraná	<input checked="" type="checkbox"/>		Foto 13
Falta de registros da manutenções realizadas no quadro e demais itens pertencentes a parte elétrica	NBR 5419/2001 e NBR 5410/1997		<input checked="" type="checkbox"/>	Foto 14 e 15

Foto 14 - Quadro de energia UTA

Foto 15 - Quadro de energia (aberto/fechado)

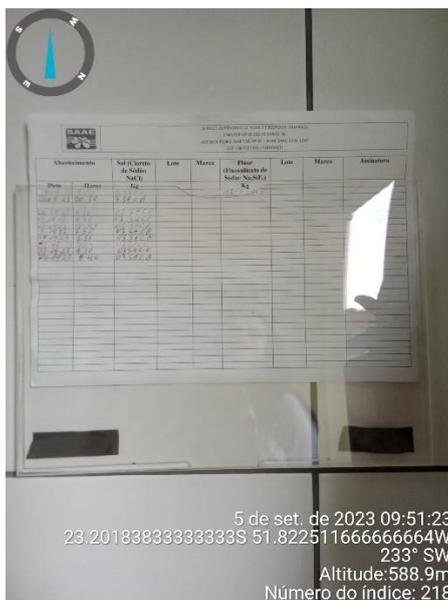
Inexistência de diagrama unifilar atualizado no quadro com especificações do sistema de aterramento	Art. 10.2.3 da NR10 e art 6.4da NBR5419/2001		<input checked="" type="checkbox"/>	Foto 14 e 15
Sem registros de manutenções na casa de comando	NBR 15.575/2021		<input checked="" type="checkbox"/>	Foto 14 e 15
Inexistência de Relatório Operacional	Item 3.1.3Manual de FiscalizaçãoORCISPAR	<input checked="" type="checkbox"/>		Foto 16

Foto 16 - Relatório operacional da UTA

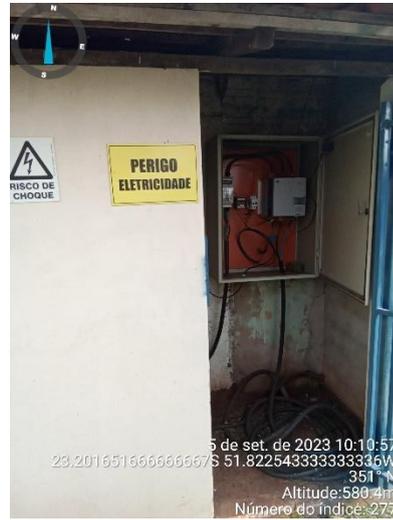
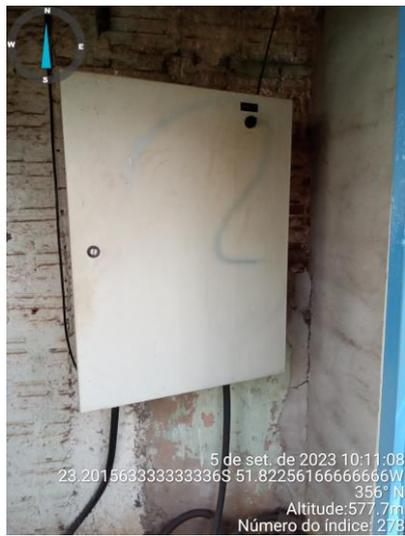
demais itens pertencentes a parte elétrica				
Inexistência de diagrama unifilar atualizado no quadro com especificações do sistema de aterramento	Art 10.2.3 da NR10 e art 6.4 da NBR5419/2001		<input checked="" type="checkbox"/>	Fotos 19 e 20
Falta de registros de manutenções na casa de comando	NBR 15.575/2021		<input checked="" type="checkbox"/>	Não identificado
Inexistência de Relatório Operacional	Item 3.1.3 Manual de Fiscalização ORCIPAR		<input checked="" type="checkbox"/>	Não identificado
Ausência de medição de nível	Art 4.2 da NBR da NBR 12.212/1992		<input checked="" type="checkbox"/>	Não identificado
A área da laje de proteção é inferior a 1 m ²	NBR 12.244/2006		<input checked="" type="checkbox"/>	Foto 18
A espessura da laje de proteção é inferior a 15 cm	NBR 12.244/2006		<input checked="" type="checkbox"/>	Foto 18
Inexistência de horímetro em funcionamento	NBR 12.212/1992		<input checked="" type="checkbox"/>	Fotos 20 e 21

Foto 20 - Interior da casa de comando

Foto 21 - Quadro de energia (fechado)

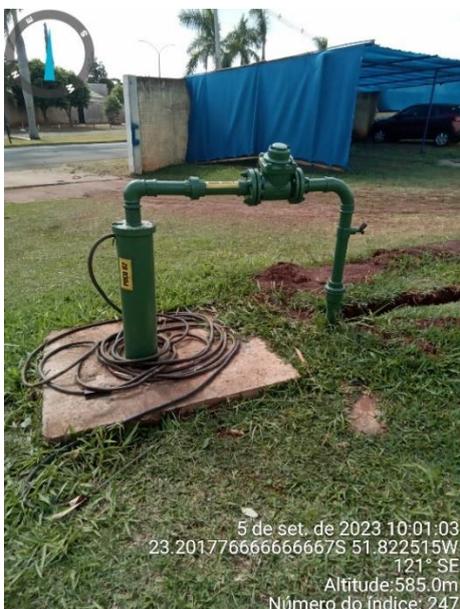
MANANCIAL SUBTERRÂNEO – POÇO 02 (SEDE)				
VAZÃO 9 M ³ /H				
NÃO CONFORMIDADES	REFERÊNCIA LEGAL	SITUAÇÃO		REGISTRO
		CORRIGIDO	NÃO CORRIGIDO	
A área não é sinalizada (identificando o manancial e seu uso para abastecimento público)	Art. 2º, XI da Lei Federal 11.445/07		<input checked="" type="checkbox"/>	Foto 6 e 24

Não há planos ou programas alternativos para evitar colapsos	Art. 17, §2º do Decreto Federal 7.217/10		<input checked="" type="checkbox"/>	Não identificado
Não é realizada rotina de inspeções em busca de potenciais fontes poluidoras do manancial	Item 4.1.2 Manual de Fiscalização ORCIS PAR		<input checked="" type="checkbox"/>	Não identificado
A área não está devidamente cercada	Art. 2º, XI da Lei Federal 11.445/07	<input checked="" type="checkbox"/>		Foto 17
Ausência de conjunto moto bomba de reserva a disposição	Art. 5.3.2 da NBR 12.214/1992		<input checked="" type="checkbox"/>	Não identificado
Ausência de extintor	Art. 10.9 da NR 10, art 23.1 da NR 23 e Art 5.2.1.1 da NPT 021/2014 do Corpo de Bombeiros do Paraná		<input checked="" type="checkbox"/>	Foto 25
Ausência de identificação da área (conforme outorga IAT)	Art. 2º, XI da Lei Federal 11.445/07	<input checked="" type="checkbox"/>		Foto 24

Foto 24 - Poço 02

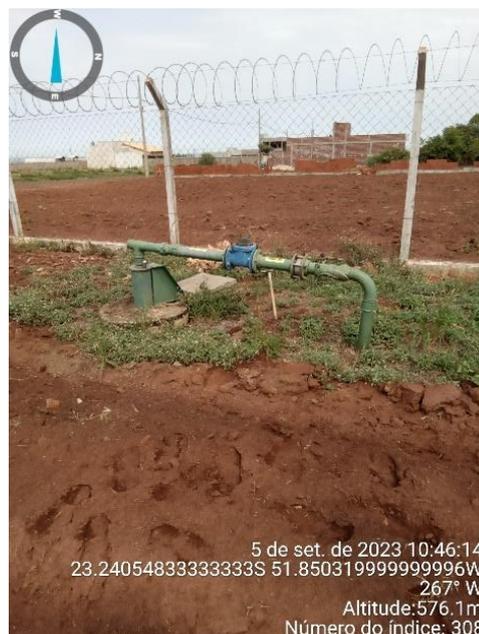
Ausência de identificação da área (conforme outorga IAT)	Art. 2º, XI da Lei Federal 11.445/07		<input checked="" type="checkbox"/>	Foto 28
Inexistência de registros das manutenções realizadas no quadro e demais itens pertencentes a parte elétrica	NBR 5419/2001 e NBR 5410/1997		<input checked="" type="checkbox"/>	Fotos 31 e 32
Inexistência de diagrama unifilar atualizado no quadro com especificações do sistema de aterramento	Art 10.2.3 da NR10 e art 6.4 da NBR5419/2001		<input checked="" type="checkbox"/>	Fotos 31 e 32
Inexistência de Relatório Operacional	Item 3.1.3 Manual de Fiscalização ORCIPAR		<input checked="" type="checkbox"/>	Não identificado
Ausência de medição de nível	Art 4.2 da NBR da NBR 12.212/1992		<input checked="" type="checkbox"/>	Não identificado
Inexistência de horímetro em funcionamento	NBR 12.212/1992	<input checked="" type="checkbox"/>		Foto 31
Inexistência de bomba reserva à disposição	NBR 12.212/1992		<input checked="" type="checkbox"/>	Não identificado

Foto 28 - Poço 03

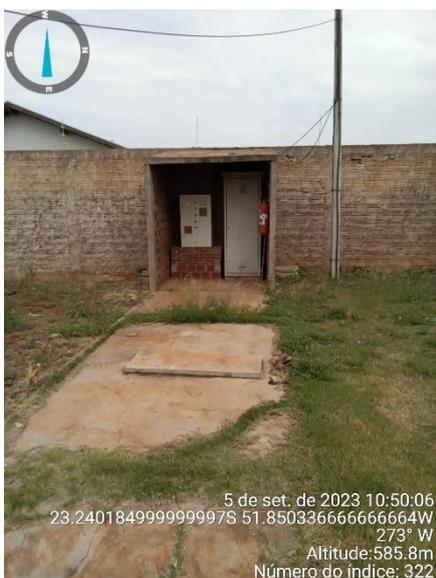
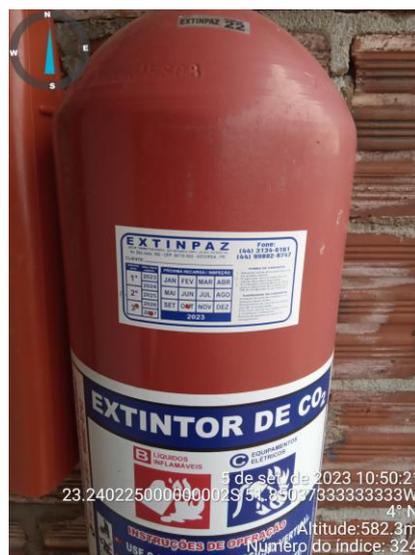
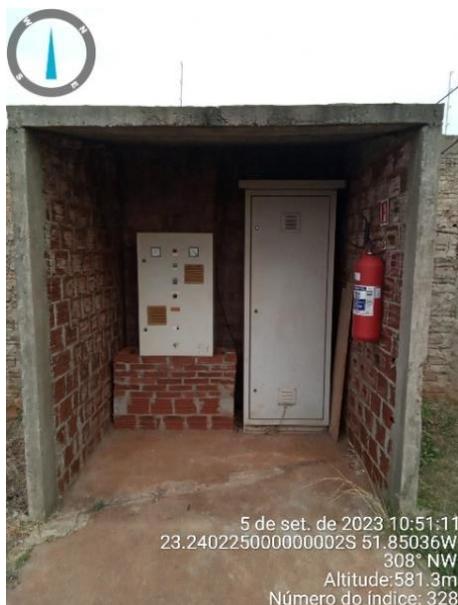
MANANCIAL SUBTERRÂNEO – POÇO 02				
LOTEAMENTO – TERRA BELA				
NÃO CONFORMIDADES	REFERÊNCIA LEGAL	REGISTRO		REGISTRO
		CORRIGIDO	NÃO CORRIGIDO	
A área não é sinalizada (identificando o manancial e seu uso para abastecimento público)	Art. 2º, XI da Lei Federal 11.445/07		<input checked="" type="checkbox"/>	Foto 27
Não há planos ou programas alternativos para evitar colapsos	Art. 17, §2º do Decreto Federal 7.217/10		<input checked="" type="checkbox"/>	Não identificado
Não é realizada rotina de inspeções em busca de potenciais fontes poluidoras do manancial	Item 4.1.2 Manual de Fiscalização ORCISPAR		<input checked="" type="checkbox"/>	Não identificado
Ausência de extintor	Art. 10.9 da NR 10, art 23.1 da NR 23 e Art 5.2.1.1 da NPT 021/2014 do Corpo de Bombeiros do Paraná	<input checked="" type="checkbox"/>		Fotos 29, 30 e 31

Foto 29 - Casa de comando do poço 03

Foto 30 - Validade do extintor

Foto 31 - Quadro de comando do poço 03

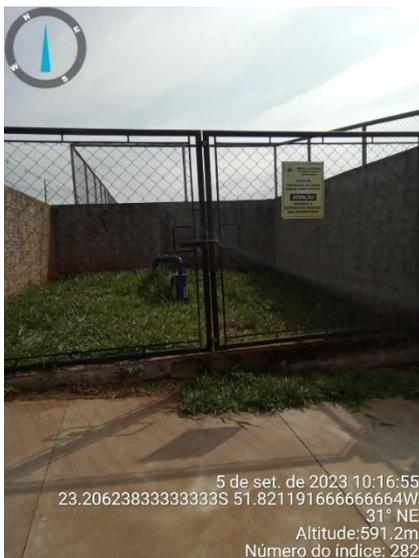
Falta de registros de manutenções na casa de comando	NBR 15.575/2021		<input checked="" type="checkbox"/>	Foto 33 e 37
Ausência de manutenção, limpeza, conservação e segurança	Normas e procedimentos técnicos pertinentes		<input checked="" type="checkbox"/>	Fotos 35 e 36
Inexistência de Relatório Operacional	Item 3.1.3 Manual de Fiscalização ORCIPAR		<input checked="" type="checkbox"/>	Não identificado
Ausência de medição de nível	Art 4.2 da NBR da NBR 12.212/1992		<input checked="" type="checkbox"/>	Não identificado
A área da laje de proteção é inferior a 1 m²	NBR 12.244/2006		<input checked="" type="checkbox"/>	Fotos 35 e 36
A espessura da laje de proteção é inferior a 15 cm	NBR 12.244/2006		<input checked="" type="checkbox"/>	Fotos 35 e 36
Inexistência de horímetro em funcionamento	NBR 12.212/1992		<input checked="" type="checkbox"/>	Foto 37

Foto 33 - Área do poço 04

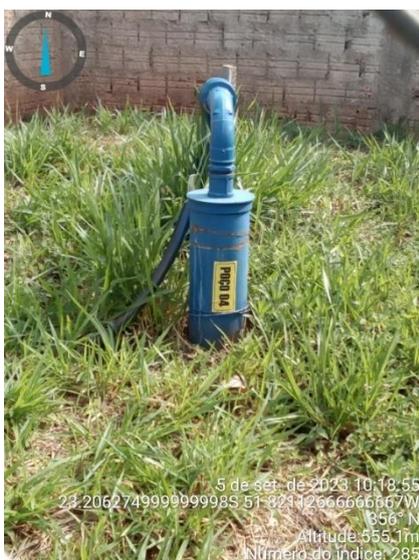
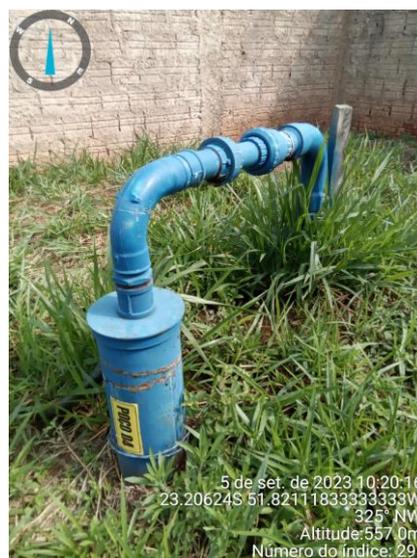
As instalações não estão em bom estado de conservação	NBR 5674/1999		<input checked="" type="checkbox"/>	Fotos 35 e 36 (necessita de aparato da grama)
Ausência de extintor	Art. 10.9 da NR 10, art 23.1 da NR 23 e Art 5.2.1.1 da NPT 021/2014 do Corpo de Bombeiros do Paraná		<input checked="" type="checkbox"/>	Não identificado
Ausência de identificação da área (conforme outorga IAT)	Art. 2º, XI da Lei Federal 11.445/07	<input checked="" type="checkbox"/>		Fotos 33 e 34
Ausência de macromedidor	Art 4.2 da NBR da NBR 12.212/1992		<input checked="" type="checkbox"/>	Fotos 35 e 36
Inexistência de registros das manutenções realizadas no quadro e demais itens pertencentes a parte elétrica	NBR 5419/2001 e NBR 5410/1997		<input checked="" type="checkbox"/>	Foto 37
Inexistência de diagrama unifilar atualizado no quadro com especificações do sistema de aterramento	Art 10.2.3 da NR10 e art6.4 da NBR5419/2001		<input checked="" type="checkbox"/>	Foto 37

Foto 35 - Poço 04 (frente)

Foto 36 - Poço 04 (lateral)

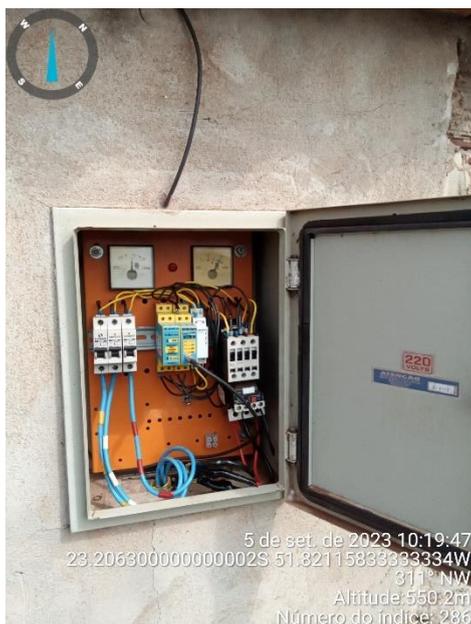
Foto 37 - Quadro de energia do poço 04

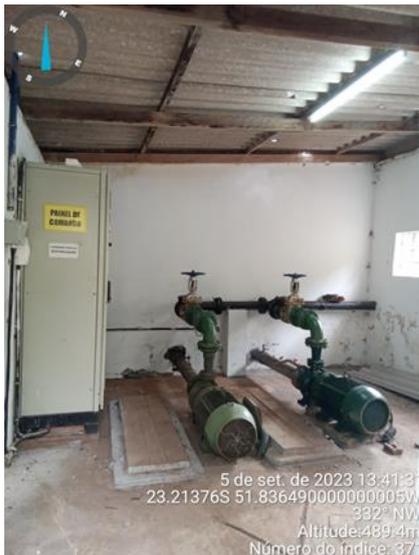
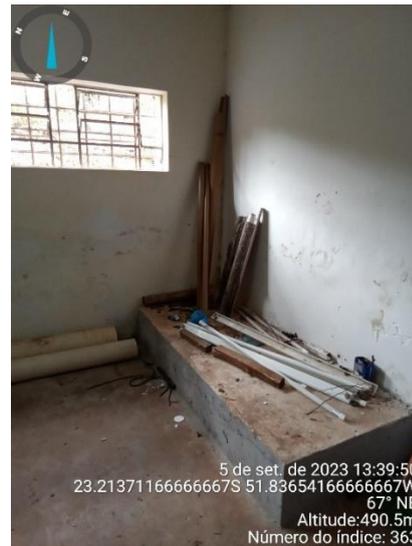
Ausência de extintor	Art. 10.9 da NR 10, art. 23.1 da NR 23e Art 5.2.1.1 da NPT 021/2014do Corpo de Bombeiros do Paraná		<input checked="" type="checkbox"/>	Fotos 48 e 49
Ausência de manutenção, limpeza, conservação e segurança	Normas e procedimentos técnicospertinentes	<input checked="" type="checkbox"/>		Foto 48
Inexistência de Relatório Operacional	Item 3.1.3 Manual de Fiscalização ORCISPAR		<input checked="" type="checkbox"/>	Não identificado

Foto 48 – Elevatória da mina 01

Foto 49 - Interior da casa de coando

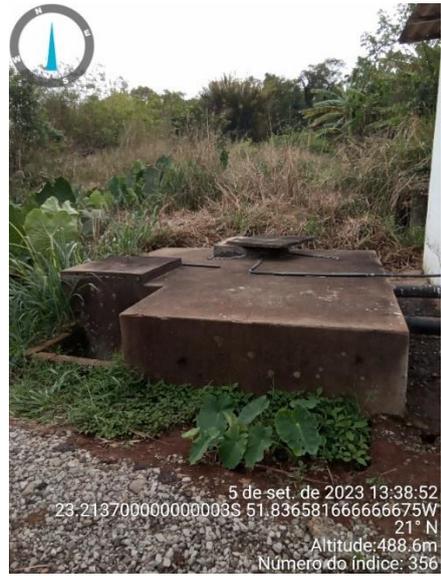
Limpeza e desinfecção não é feita adequadamente	Art. 5.1 da Anbr 15527/2007		<input checked="" type="checkbox"/>	Anexo 7
Reservatório não está em boas condições	NBR 12217/1994	<input checked="" type="checkbox"/>		Foto 55 (sem vazamentos e trinca/fissuras aparentes)

Foto 55 - Reservatório enterrado
