**RELATÓRIO TÉCNICO DE FISCALIZAÇÃO DE
ACOMPANHAMENTO**

Nº 32/2023

**Serviço Municipal de Água e Esgoto de
Boa Ventura de São Roque - SAMAE**

**MARINGÁ - PR
DEZEMBRO/2023**

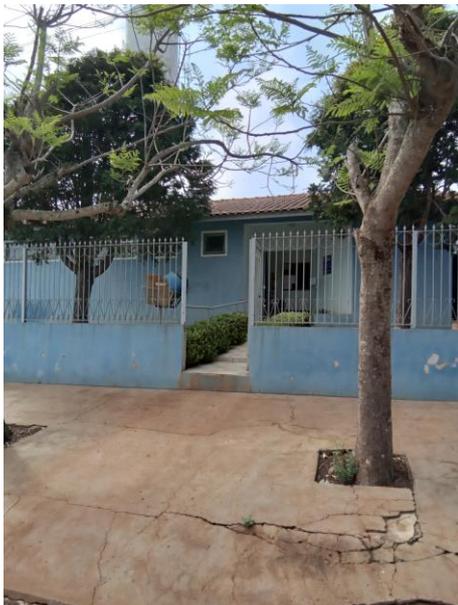
Foto 1 – Entrada SAMAE

Não dispor de estrutura adequada de atendimento aos usuários	Art. 5º, caput, X da Lei Federal nº 13.460/2017	✓		Fotos 1, 2, 4 e 5
Não dispor de atendimento preferencial	Art. 5º, caput, III da Lei Federal nº 13.460/2017		✓	Não identificado
Não disponibilizar manual ou regulamento de prestação dos serviços no atendimento ao usuário	Art. 6º, caput, VI da Lei Federal nº 13.460/2017		✓	Não identificado no atendimento
Não dar publicidade da tabela de preços públicos	Art. 6º, caput, VI da Lei Federal nº 13.460/2017	✓		Foto 7
Não realizar aferição de hidrômetros	Conforme regulamento aplicável ao prestador		✓	Não identificado
Não possuir dispositivos para identificação de duplicidade de pagamentos	Conforme regulamento aplicável ao prestador	✓		Sistema de faturamento identifica e realiza ressarcimento na próxima fatura
Não dar publicidade sobre interrupções programadas	Art. 17, §2º do Decreto Federal nº 7.217/2010	✓		Redes sociais e grupo WhatsApp da cidade

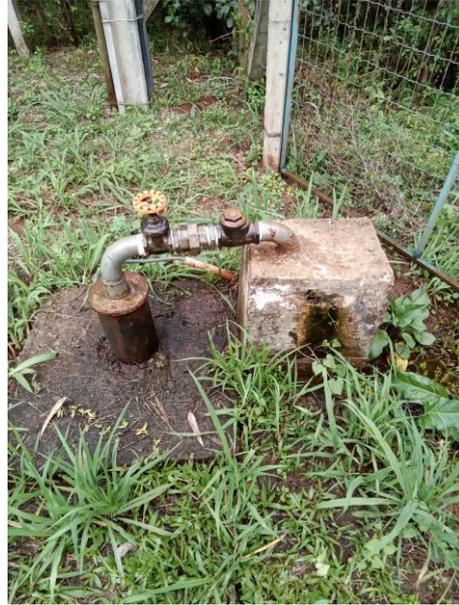
Foto 18 – Poço 2

POÇO 2				
NÃO CONFORMIDADES	REFERÊNCIA LEGAL	SITUAÇÃO		REGISTRO
		CORRIGIDO	NÃO CORRIGIDO	
A área não está devidamente cercada	Art. 2º, XI da Lei Federal 11.445/07		✓	Foto 18 (Cercamento com avarias necessária reforma)

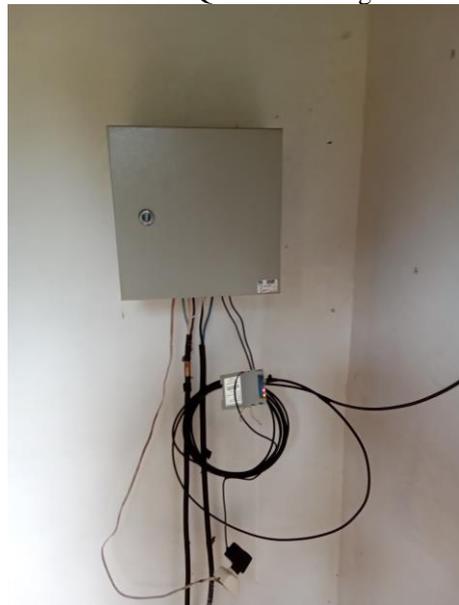
Foto 20 – Quadro de energia

As instalações não estão em bom estado de conservação	NBR 5674/1999		✓	Foto 20 e 23
Ausência de extintor	Art. 10.9 da NR 10, art 23.1 da NR 23 e Art 5.2.1.1 da NPT 021/2014 do Corpo de Bombeiros do Paraná	✓		Fotos 24 e 25
Ausência de tomada de água para coleta de água bruta	Art. 4.2 da NBR 12.212/1992		✓	Foto 19
Ausência de macromedidor	Art 4.2 da NBR da NBR 12.212/1992		✓	Foto 19
As instalações elétricas não são adequadas	NBR 5410/1997 e NBR 5410/1997		✓	Fotos 21 e 22 (quadro novo, necessário adequar fios soltos)
As instalações elétricas não estão em bom estado de conservação	NBR 5410/1997 e NBR 5410/1997	✓		Fotos 21 e 22
Inexistência de registros das manutenções realizadas no quadro e demais itens pertencentes a parte elétrica	NBR 5419/2001 e NBR 5410/1997		✓	Não identificado
Inexistência de diagrama unifilar atualizado no quadro com especificações do sistema de aterramento	Art 10.2.3 da NR10 e art 6.4 da NBR 5419/2001		✓	Foto 22

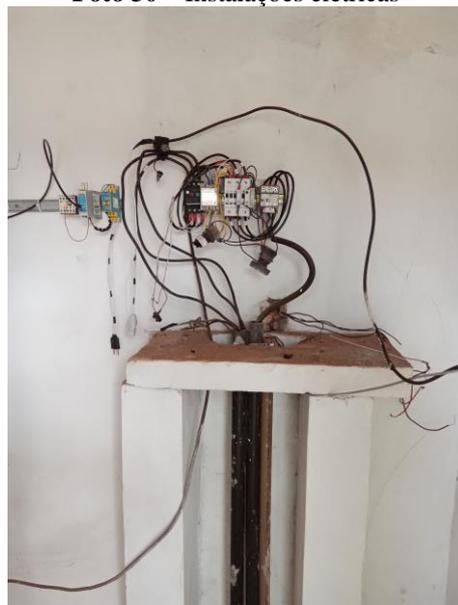
Foto 30 – Instalações elétricas

POÇO 1				
NÃO CONFORMIDADES	REFERÊNCIA LEGAL	SITUAÇÃO		REGISTRO
		CORRIGIDO	NÃO CORRIGIDO	
As instalações não estão em bom estado de conservação	NBR 5674/1999		✓	Fotos 30 e 31

Ausência de extintor	Art. 10.9 da NR 10, art 23.1 da NR 23 e Art 5.2.1.1 da NPT 021/2014 do Corpo de Bombeiros do Paraná	✓		Foto 32
Ausência de tomada de água para coleta de água bruta	Art. 4.2 da NBR 12.212/1992		✓	Foto 27 e 28
Ausência de macromedidor	Art 4.2 da NBR da NBR 12.212/1992		✓	Foto 27 e 28
As instalações elétricas não são adequadas	NBR 5410/1997 e NBR 5410/1997		✓	Fotos 30 e 31
As instalações elétricas não estão em bom estado de conservação	NBR 5410/1997 e NBR 5410/1997		✓	Fotos 30 e 31
Inexistência de registros das manutenções realizadas no quadro e demais itens pertencentes a parte elétrica	NBR 5419/2001 e NBR 5410/1997		✓	Não identificado
Inexistência de diagrama unifilar atualizado no quadro com especificações do sistema de aterramento	Art 10.2.3 da NR10 e art 6.4 da NBR 5419/2001		✓	Não identificado
Ausência de manutenção, limpeza, conservação e segurança	Normas e procedimentos técnicos pertinentes		✓	Fotos 30 e 31

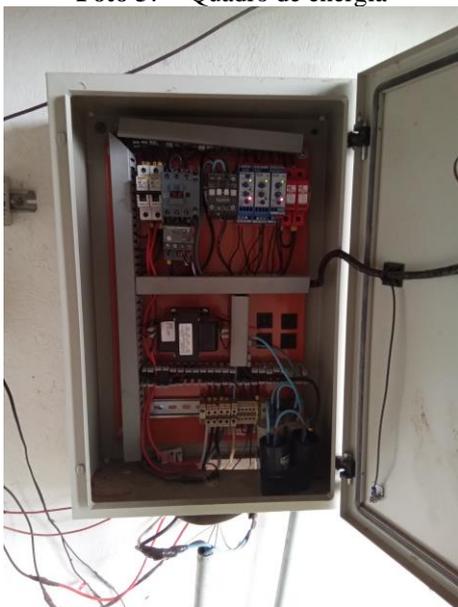
Foto 37 – Quadro de energia

POÇO VILA RURAL				
NÃO CONFORMIDADES	REFERÊNCIA LEGAL	SITUAÇÃO		SITUAÇÃO
		CORRIGIDO	NÃO CORRIGIDO	
A área não está devidamente cercada	Art. 2º, XI da Lei Federal 11.445/07	✓		Foto 34
As instalações não estão em bom estado de conservação	NBR 5674/1999	✓		Fotos 37 e 38

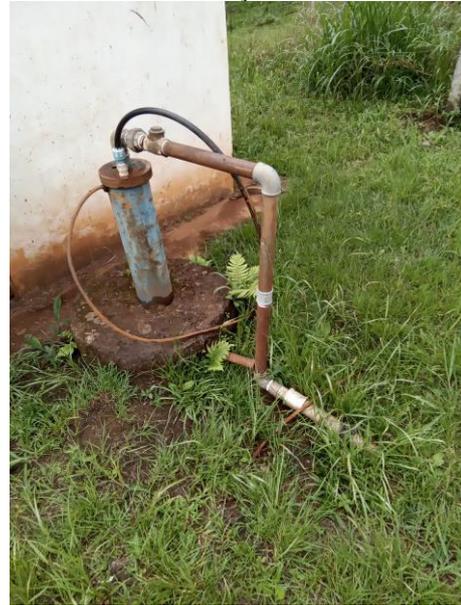
Foto 40 – Poço Cristo Rei

POÇO CRISTO REI				
NÃO CONFORMIDADES	REFERÊNCIA LEGAL	SITUAÇÃO		SITUAÇÃO
		CORRIGIDO	NÃO CORRIGIDO	
A área não está devidamente cercada	Art. 2º, XI da Lei Federal 11.445/07		✓	Foto 40
As instalações não estão em bom estado de conservação	NBR 5674/1999		✓	Fotos 40 e 41
Ausência de extintor	Art. 10.9 da NR 10, art 23.1 da NR 23 e Art 5.2.1.1 da NPT 021/2014 do Corpo de Bombeiros do Paraná	✓		Foto 44 e 45
Ausência de macromedidor	Art 4.2 da NBR da NBR 12.212/1992		✓	Foto 41
As instalações elétricas não são adequadas	NBR 5410/1997 e NBR 5410/1997		✓	Fotos 42 e 43
As instalações elétricas não estão em bom estado de conservação	NBR 5410/1997 e NBR 5410/1997		✓	Fotos 42 e 43
Inexistência de registros das manutenções realizadas no quadro e demais itens pertencentes a parte elétrica	NBR 5419/2001 e NBR 5410/1997		✓	Não identificado

Nota: *Recomenda-se não deixar junto unidade de tratamento com quadro de energia.

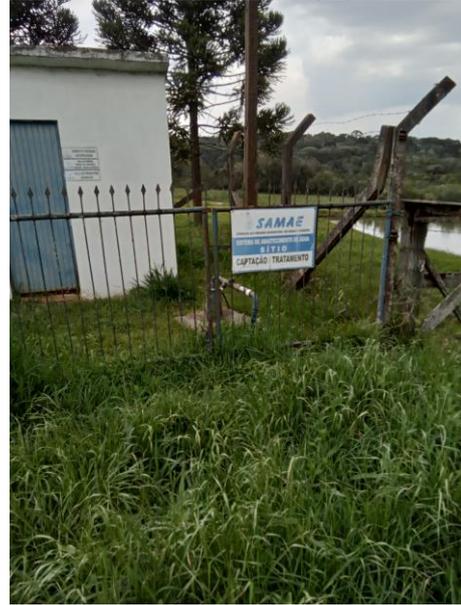
Foto 55 – Identificação poço sítio

POÇO SÍTIO				
NÃO CONFORMIDADES	REFERÊNCIA LEGAL	SITUAÇÃO		REGISTRO
		CORRIGIDO	NÃO CORRIGIDO	
As instalações não estão em bom estado de conservação	NBR 5674/1999		✓	Fotos 55 e 56

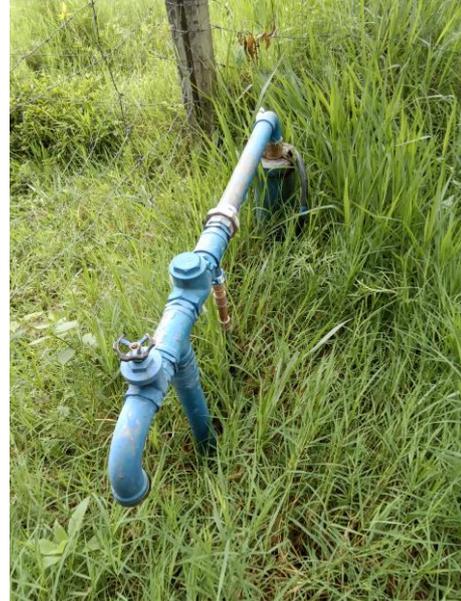
Foto 63 – Poço Terra Santa

POÇO TERRA SANTA				
NÃO CONFORMIDADES	REFERÊNCIA LEGAL	SITUAÇÃO		REGISTRO
		CORRIGIDO	NÃO CORRIGIDO	
As instalações não estão em bom estado de conservação	NBR 5674/1999		✓	Fotos 63, 64 e 70

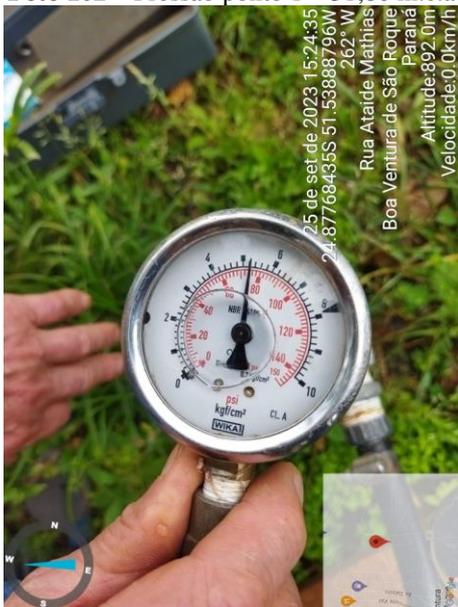
Foto 102 – Pressão ponto 1 – 51,80 m.c.a

Pontos	Localização	Coordenadas		Pressão (m.c.a)
		Latitude	Longitude	
Ponto 01	Figura 03	-24.87768435	-51.53888796	51,80
Ponto 02	Figura 03	- 24.87946159	-51.54548198	39,20
Ponto 03	Figura 03	-24.88597858	-51.54946171	21,00
