**RELATÓRIO TÉCNICO DE FISCALIZAÇÃO DE
ACOMPANHAMENTO**

Nº 35/2023

**Serviço de Abastecimento de Água de
Entre Rios do Oeste- SAER**

**MARINGÁ - PR
JANEIRO/2024**

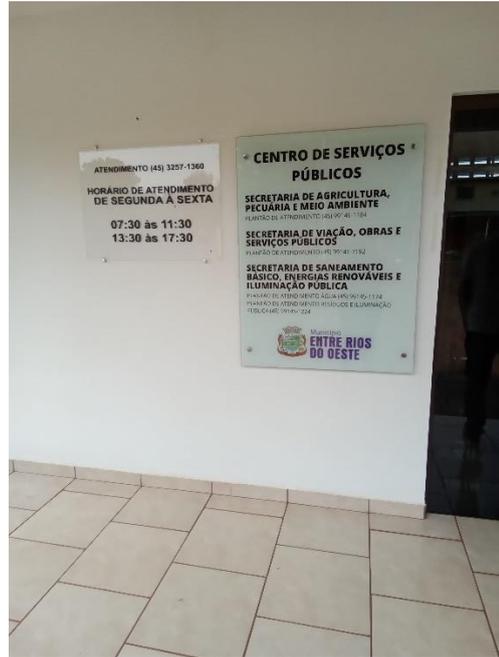
Foto 2 – Entrada no SAER

DOCUMENTAÇÃO				
NÃO CONFORMIDADES	REFERÊNCIA LEGAL	SITUAÇÃO		REGISTRO
		CORRIGIDO	NÃO CORRIGIDO	
O PMSB está desatualizado	Art. 9º, caput, I da Lei Federal nº 11.445/07		<input checked="" type="checkbox"/>	Anexos 01 e 02
Sem outorga das Captações ou fora da vigência	Seção VII da Resolução CEMA 107/2020		<input checked="" type="checkbox"/>	Não há outorgas de todos os poços Anexo 03
Sem matrículas e servidões de passagem (todos os imóveis e servidões)	Normas e procedimentos técnicos pertinentes		<input checked="" type="checkbox"/>	Não há documentos de todas as propriedades Anexo 04
Sem planos de contingência e emergência para os sistemas de abastecimento de água e esgotamento sanitário	Art. 19, caput, IV da Lei Federal nº 11.445/2007		<input checked="" type="checkbox"/>	Não identificado
ATENDIMENTO E ESTRUTURA				
NÃO CONFORMIDADES	REFERÊNCIA LEGAL	SITUAÇÃO		REGISTRO
		CORRIGIDO	NÃO CORRIGIDO	
Não há exposição do horário de atendimento e telefone na fachada	Art. 6º, caput, VI da Lei Federal nº 13.460/2017	<input checked="" type="checkbox"/>		Foto 2

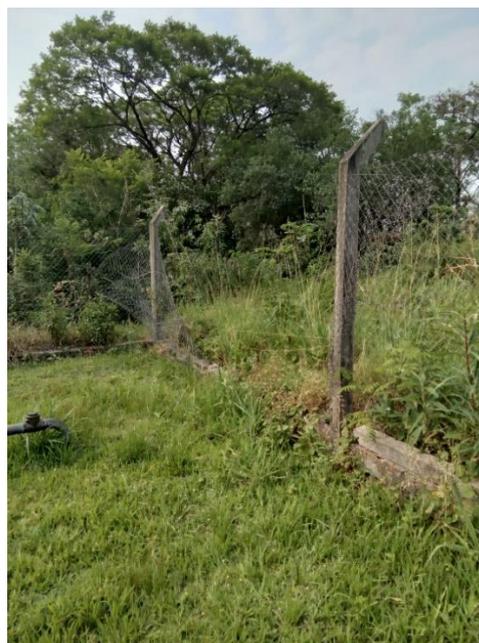
Foto 13 – Cercamento danificado

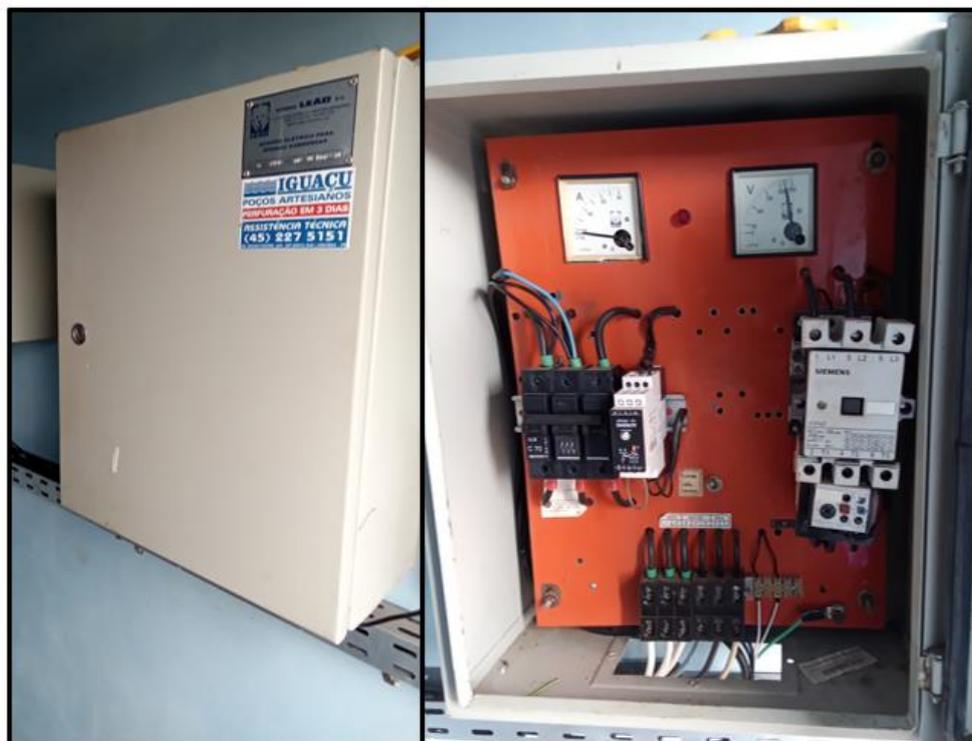
Foto 19 – Quadro de comando (fechado/aberto)

Inexistência de horímetro em funcionamento	NBR 12.212/1992		<input checked="" type="checkbox"/>	Foto 19
Não é realizada limpeza periódica do poço	NBR 12.212/1992		<input checked="" type="checkbox"/>	Não identificado

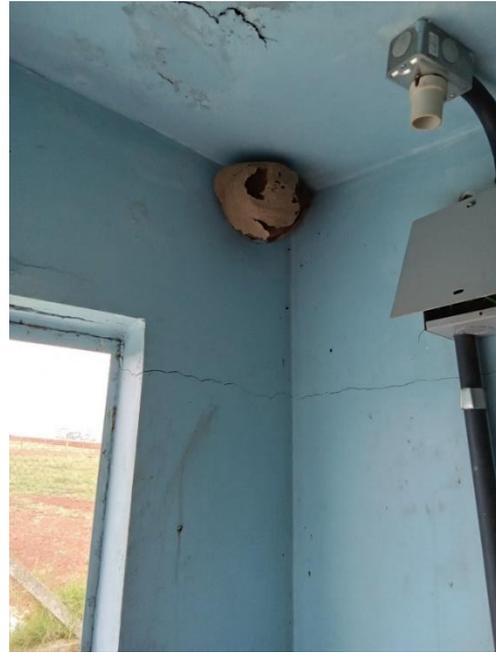
Foto 28 - Vestígios de animais e possíveis infiltrações

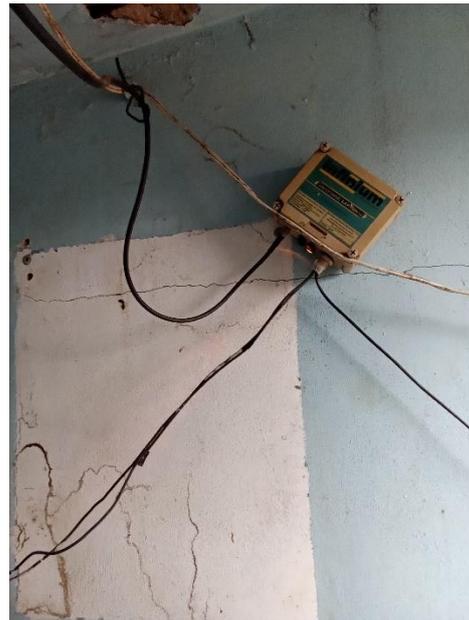
Foto 32 – Fiação exposta

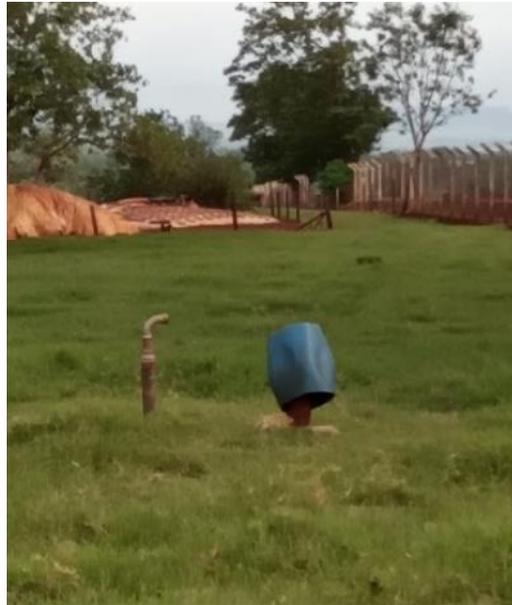
Esse poço foi desativado e não está em uso como segue o registro abaixo:

Foto 107 – Poço 32 (desativado)

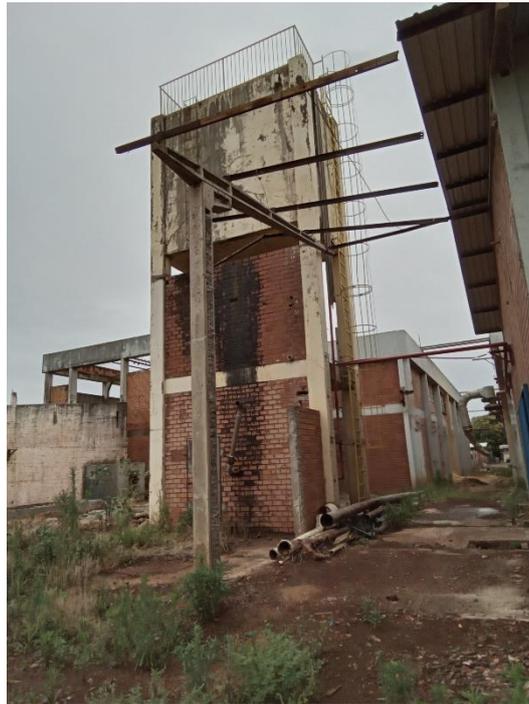
Foto 157 – REL 12

NÃO CONFORMIDADES	REFERÊNCIA LEGAL	SITUAÇÃO		REGISTRO
		CORRIGIDO	NÃO CORRIGIDO	
A área não é isolada (perímetro de segurança)	Art. 5.16.8 da NBR 12217/1994		<input checked="" type="checkbox"/>	Foto 157
A área não é sinalizada (identificando a finalidade)	Art. 2º da Lei Federal 11.445/07		<input checked="" type="checkbox"/>	Foto 157
Existência de vazamentos aparentes	Art. 2º, XI da Lei Federal 11.445/07		<input checked="" type="checkbox"/>	Foto 157
Instalação hidráulica não é adequada e não está em boas condições	NBR 12217/1994		<input checked="" type="checkbox"/>	Foto 157
Não há medidor de nível. Não é feito acompanhamento e anotação	Art. 5.15.1 da NBR 12217/1994		<input checked="" type="checkbox"/>	Não identificado
Limpeza e desinfecção não é feita adequadamente	Art. 5.1 da NBR15527/2007		<input checked="" type="checkbox"/>	Foto 157
Reservatório não está em boas condições	NBR 12217/1994		<input checked="" type="checkbox"/>	Foto 157

- Reservatório a ser desativado.
- Utilizado em casos de emergência.

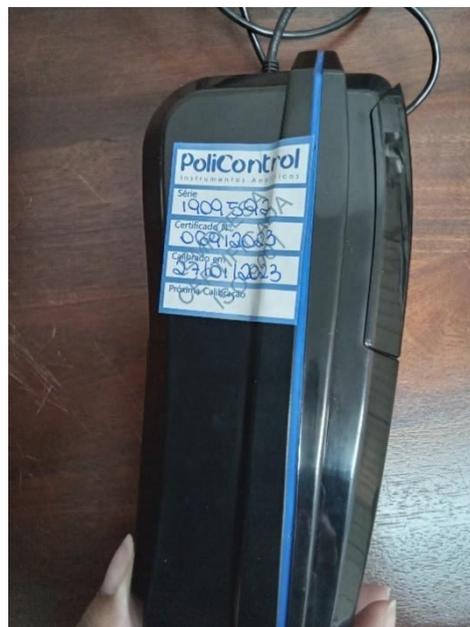
Foto 175 – Calibração vigente (27/01/2024)
