**RELATÓRIO TÉCNICO DE FISCALIZAÇÃO DE  
ACOMPANHAMENTO**

**Nº 36/2023**

**Serviço Autônomo Municipal de Água e Esgoto  
Santo Antônio do Paraíso - SAMAE**

**MARINGÁ - PR  
JANEIRO/2024**

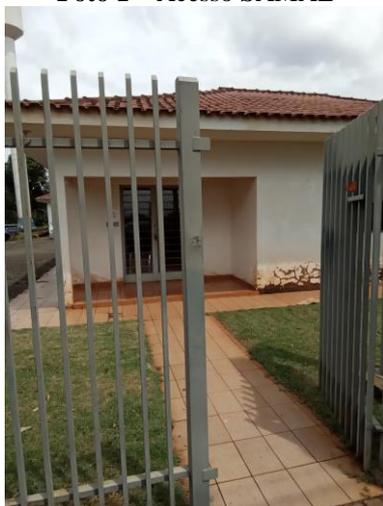
**Foto 1 – Acesso SAMAE**

Não há exposição do horário de atendimento e telefone na fachada	Art. 6º, caput, VI da Lei Federal nº 13.460/2017	✓		Fotos 2 e 3
O atendimento não é eficaz	Art. 5º, caput, I da Lei Federal nº 13.460/2017	✓		Prefeitura enviou novos funcionários e abriu PSS para novas contratações
Não ocorre disponibilidade das informações básicas aos usuários	Art. 6º, caput, VI da Lei Federal nº 13.460/2017		✓	Foto 7 Falta a informação das tarifas e faixas de consumo na fatura e site
Não existe registro de atendimento (tipo se solicitação, data, etc)	Art. 6º, caput, III da Lei Federal nº 13.460/2017	✓		Foto 10
Não possuir registro de reclamações e/ou solicitações dos usuários	Art. 15, caput, da Lei Federal nº 13.460/2017	✓		Foto 14
ESTRUTURA FÍSICA	REFERÊNCIA LEGAL	SITUAÇÃO		REGISTRO
		CORRIGIDO	NÃO CORRIGIDO	
A estrutura física não está em bom estado de conservação e manutenção	Art. 5º, caput, VIII da Lei Federal nº 13.460/2017	✓		Fotos 1 e 16

Localização e acessibilidade das unidades do prestador não são boas	Art. 5º, caput, X da Lei Federal nº 13.460/2017		✓	Fotos 1 e 16 (sem acessibilidade)
Más condições das instalações das agências do prestador (espaço, instalações, informações)	Art. 5º, caput, X da Lei Federal nº 13.460/2017	✓		Fotos 1 e 16
<b>PRESTAÇÃO DE SERVIÇOS</b>	<b>REFERÊNCIA LEGAL</b>	<b>SITUAÇÃO</b>		<b>REGISTRO</b>
		<b>CORRIGIDO</b>	<b>NÃO CORRIGIDO</b>	
Inexistência de normas específicas para cada procedimento	Art. 6º, caput, VI da Lei Federal nº 13.460/2017		✓	SAMAE não tem regulamento
<b>EXISTÊNCIA DO CADASTRO DE INFORMAÇÕES</b>	<b>REFERÊNCIA LEGAL</b>	<b>SITUAÇÃO</b>		<b>REGISTRO</b>
		<b>CORRIGIDO</b>	<b>NÃO CORRIGIDO</b>	
Abrangência inadequada do cadastro de informações (tipo de solicitação, dados de abertura e encerramento)	Art. 5º, caput, XIII da Lei Federal nº 13.460/2017	✓		Foto 10
Sem manutenção e correto preenchimento do cadastro	Art. 5º, caput, XIII da Lei Federal nº 13.460/2017	✓		Fotos 12 e 13 (contrato)

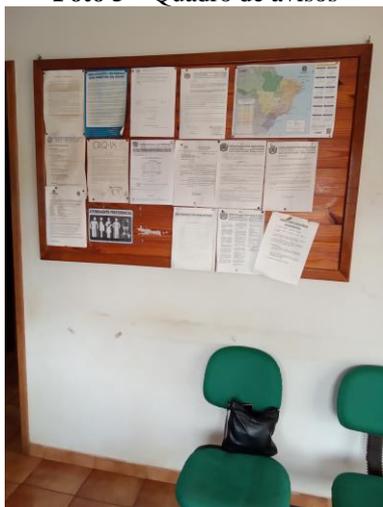
Foto 5 – Quadro de avisos

Não existência procedimentos regulamentados em caso de fraudes/ligações clandestinas	Conforme regulamento aplicável ao prestador		✓	Não há regulamento dos serviços do SAMA E
Não foi dada publicidade à qualidade da água distribuída nos termos da legislação	Conforme regulamento aplicável ao prestador	✓		Foto 7
Não fornecer número do protocolo ou ordem de serviço	Art. 6º, caput, III da Lei Federal nº 13.460/2017		✓	Não identificado
Não manter o registro atualizado das reclamações e solicitações do usuário	Art. 6º, caput, III da Lei Federal nº 13.460/2017		✓	Não identificado
Não atender ao conteúdo mínimo da fatura	Conforme regulamento aplicável ao prestador		✓	Foto 7 Falta tarifas e faixas de consumo com valores
Não prestar informações ao SNIS e CVS	Art. 53, §7º da Lei Federal nº 11.445/07		✓	Não enviado ao Orcispar
Não dispor de atendimento preferencial	Art. 5º, caput, III da Lei Federal nº 13.460/2017	✓		Foto 5

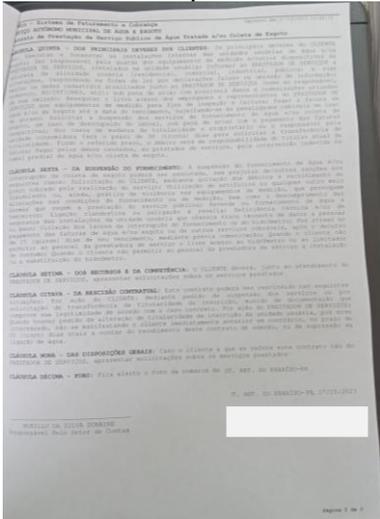
Foto 13 - Contrato prestador de serviço

Sem nível de confiança do cadastro	Art. 5º, caput, XIII da Lei Federal nº 13.460/2017	✓		Fotos 12 e 13 (contrato)
<b>QUANTO AO ATENDIMENTO AOS USUÁRIOS</b>	<b>REFERÊNCIA LEGAL</b>	<b>SITUAÇÃO</b>		<b>REGISTRO</b>
		<b>CORRIGIDO</b>	<b>NÃO CORRIGIDO</b>	
Sem informação quanto ao prazo para atendimento de cada solicitação	Art. 6º, caput, VI da Lei Federal nº 13.460/2017	✓		Foto 10
<b>FATURAMENTO E PRESTAÇÃO DE SERVIÇOS AOS USUÁRIOS</b>	<b>REFERÊNCIA LEGAL</b>	<b>SITUAÇÃO</b>		<b>REGISTRO</b>
		<b>CORRIGIDO</b>	<b>NÃO CORRIGIDO</b>	
Não há clareza nas informações contidas na fatura entregue ao usuário	Conforme regulamento aplicável ao prestador		✓	Foto 7 Falta tarifas, e faixas de consumo com valores
Inexistência de procedimentos regulamentados em caso de indisponibilidade de leitura	Conforme regulamento aplicável ao prestador		✓	Não há regulamento dos serviços do SAMAE
A execução de leitura não é eficiente	Conforme regulamento aplicável ao prestador	✓		Foto 9 (Adquirido aparelho para impressão de fatura no momento da leitura)

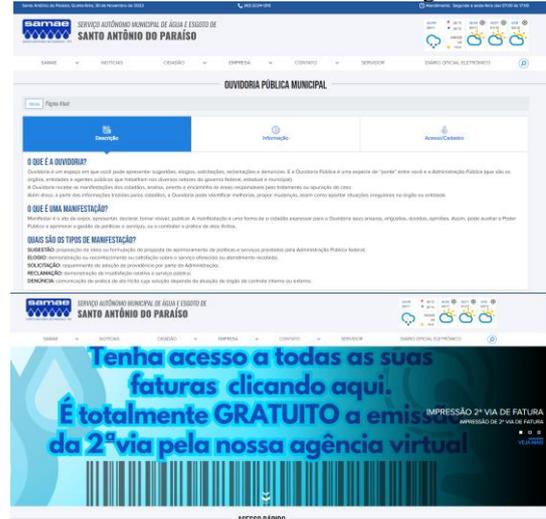
Foto 14 – Ouvidoria site e acesso segunda via

NÃO CONFORMIDADES DOCUMENTAÇÃO GERAL	REFERÊNCIA LEGAL	SITUAÇÃO		REGISTRO
		CORRIGIDO	NÃO CORRIGIDO	
Não há Plano Municipal de Saneamento Básico (PMSB)	Art. 9º, caput, I da Lei Federal nº 11.445/07		✓	Não identificado
Sem outorga das Captações ou fora da vigência	Seção VII da Resolução CEMA 107/2020		✓	Não identificado
Sem matrículas e servidões de passagem (todos os imóveis e servidões)	Normas e procedimentos técnicos pertinentes		✓	Não identificado
Encaminhar ao ORCISPAR, todos os dados e informações solicitadas.	Item 3.1 do Manual de Fiscalização do CISPAR		✓	Não identificado
Sem planos de contingência e emergência para os sistemas de abastecimento de água e esgotamento sanitário	Art. 19, caput, IV da Lei Federal nº 11.445/2007		✓	Não identificado
ATENDIMENTO E ESTRUTURA	REFERÊNCIA LEGAL	SITUAÇÃO		REGISTRO
ATENDIMENTO		CORRIGIDO	NÃO CORRIGIDO	
Inexistência de plataforma de atendimento	Art. 6º, caput, VI da Lei Federal nº 13.460/2017	✓		Fotos 14 e 15

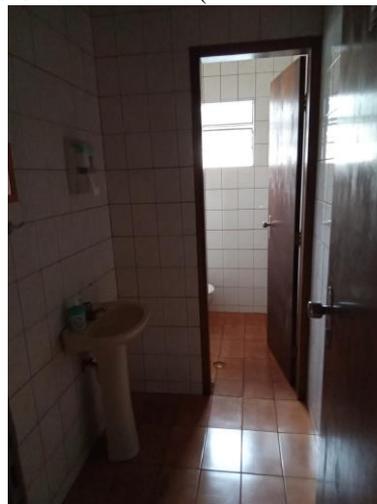
**Foto 16** – Banheiro (sem acessibilidade)

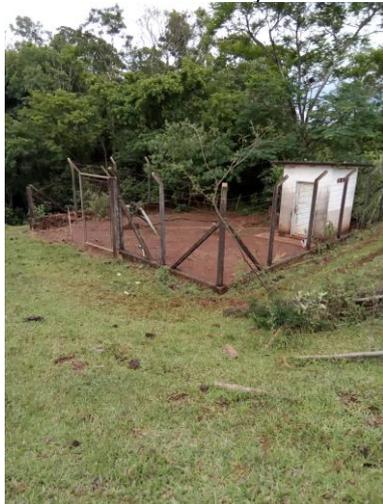
**Foto 17 – Acesso Poço Tarumã**

POÇO TARUMÃ				
NÃO CONFORMIDADES	REFERÊNCIA LEGAL	SITUAÇÃO		REGISTRO
		CORRIGIDO	NÃO CORRIGIDO	
A área não está devidamente cercada	Art. 2º, XI da Lei Federal 11.445/07		✓	Foto 17 (cercamento com avarias, falta alambrado)
As instalações não estão em bom estado de conservação	NBR 5674/1999		✓	Foto 19 (poço com vazamento)
Ausência de conjunto moto bomba de reserva a disposição	Art. 5.3.2 da NBR 12.214/1992	✓		Foto 26
Ausência de extintor	Art. 10.9 da NR 10, art 23.1 da NR 23 e Art 5.2.1.1 da NPT 021/2014 do Corpo de Bombeiros do Paraná		✓	Não identificado
Ausência de identificação da área (conforme outorga IAT)	Art. 2º, XI da Lei Federal 11.445/07		✓	Fotos 17 e 18
Ausência de tomada de água para coleta de água bruta	Art. 4.2 da NBR 12.212/1992		✓	Foto 18
Ausência de macromedidor	Art 4.2 da NBR da NBR 12.212/1992		✓	Foto 18
As instalações elétricas não são adequadas	NBR 5410/1997 e NBR 5410/1997		✓	Foto 18 (fio solto no chão)

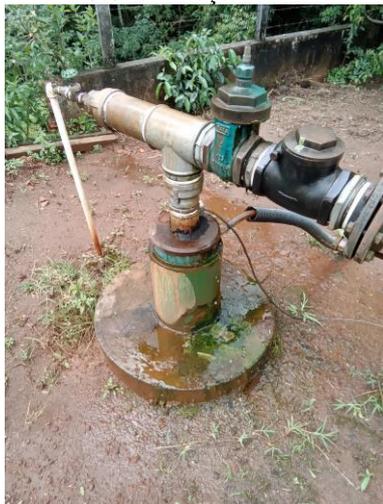
**Foto 19 - Poço Tarumã**

Ausência de manutenção, limpeza, conservação e segurança	Normas e procedimentos técnicos pertinentes		✓	Foto 19 e 21 (poço com vazamento, casa de comando precisa de pintura)
Inexistência de Relatório Operacional	Item 3.1.3 Manual de Fiscalização ORCIPAR		✓	Não identificado
Ausência de medição de nível	Art 4.2 da NBR da NBR 12.212/1992		✓	Não identificado
Inexistência de horímetro em funcionamento	NBR 12.212/1992	✓		Foto 22
Inexistência de bomba reserva à disposição	NBR 12.212/1992	✓		Foto 26
Não é realizada limpeza periódica do poço	NBR 12.212/1992		✓	Não identificado
Existem animais habitando ou transitando na área	Normas e procedimentos técnicos pertinentes		✓	Foto 27 (melhorar o cercamento do poço com alambrado)

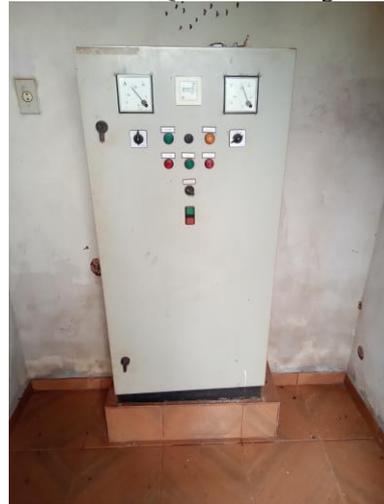
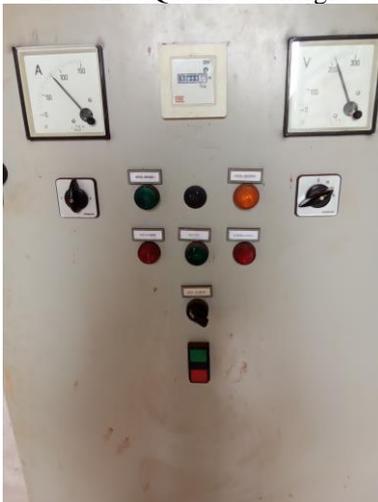
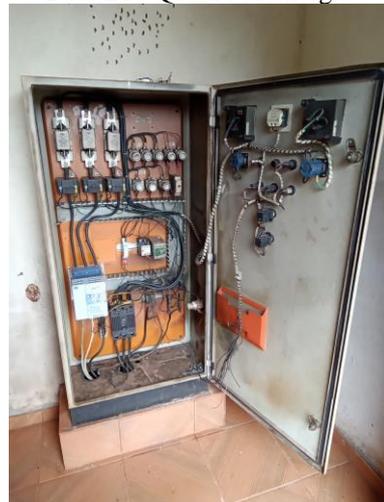
As instalações elétricas não estão em bom estado de conservação	NBR 5410/1997 e NBR 5410/1997		✓	Fotos 22, 23 e 24
Inexistência de registros das manutenções realizadas no quadro e demais itens pertencentes a parte elétrica	NBR 5419/2001 e NBR 5410/1997		✓	Não identificado
Inexistência de diagrama unifilar atualizado no quadro com especificações do sistema de aterramento	Art 10.2.3 da NR10 e art 6.4 da NBR 5419/2001		✓	Foto 24
Falta de registros de manutenções na casa de comando	NBR 15.575/2021		✓	Não identificado

- Deve ser realizado aterramento dos quadros de energia (NR 10);
- Colocar tela mosquiteira nas aberturas (recomenda deixar com tijolos vazados as aberturas para iluminação e ventilação);
- Recomenda-se a aquisição de geradores de energia para uso em situações de emergência.

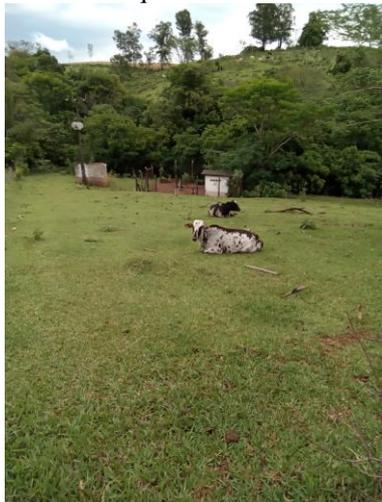
**Foto 27** – Animais que habitam o entorno do poço

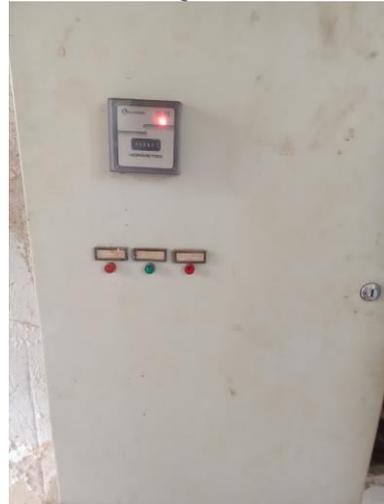
**Foto 29** – Quadro 1 – E.E.

Os sinalizadores do quadro de comando não estão funcionando corretamente	NBR 5410/1997 e NR 10		✓	Foto 29 e 30
Inexistência de registros das manutenções realizadas no quadro e demais itens pertencentes a parte elétrica	NBR 5419/2001 e NBR 5410/1997		✓	Não identificado
Inexistência de diagrama unifilar atualizado no quadro com especificações do sistema de aterramento	Art. 10.2.3 da NR10 e art 6.4 da NBR 5419/2001		✓	Não identificado
Extintor de incêndio fora da validade	Art. 10.9 da NR 10, art. 23.1 da NR 23 e art. 5.2.1.1 da NPT 021/2014 do Corpo de Bombeiros do Paraná		✓	Foto 34
Inexistência de registros de manutenções na casa de comando	NBR 15.575/2021		✓	Não identificado
Ausência de manutenção, limpeza, conservação e segurança	Normas e procedimentos técnicos pertinentes		✓	Foto 28 (Vazamentos, plantas crescendo na bomba)
Inexistência de Relatório Operacional	Item 3.1.3 Manual de Fiscalização ORCISPAR		✓	Não identificado

Inexistência de horímetro em funcionamento	NBR 12.212/1992	✓		Foto 29
Sistema não automatizado	Normas e procedimentos técnicos pertinentes		✓	Não identificado
O sistema não é operado à distância	Normas e procedimentos técnicos pertinentes		✓	Não identificado

- Deve ser realizado aterramento dos quadros de energia (NR 10);
- Deve ser instalado DPS (Dispositivo de Proteção Contra Surtos) nos quadros de energia.
- Colocar tela mosquiteira nas aberturas.

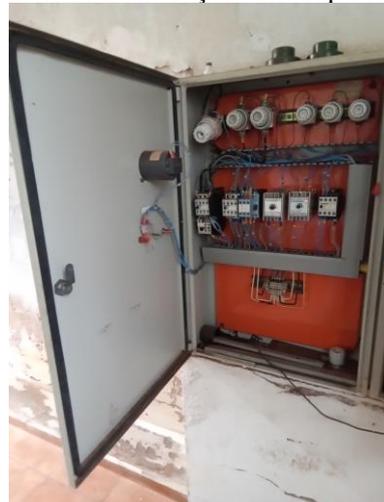
**Foto 31** – Visualização interna quadro 1

ELEVATÓRIA SEDE				
NÃO CONFORMIDADES	REFERÊNCIA LEGAL	SITUAÇÃO		REGISTRO
		CORRIGIDO	NÃO CORRIGIDO	
A área não é sinalizada (identificando seu uso para abastecimento público e nome)	Art. 2º, XI da Lei Federal 11.445/07		✓	Foto 35
Os equipamentos não estão em bom estado de conservação	Normas e procedimentos técnicos pertinentes		✓	Foto 28 (Vazamentos, plantas crescendo na bomba)
As estruturas não estão em bom estado de conservação	NBR 5674/1999		✓	Edificação necessita reforma
As instalações elétricas não são adequadas	NBR 5410/1997 e NR 10		✓	Fotos 31 e 32 (SEM aterramento e DPS)
As instalações elétricas não estão em bom estado de conservação	NBR 5410/1997 e NR 10		✓	Fotos 31 e 32

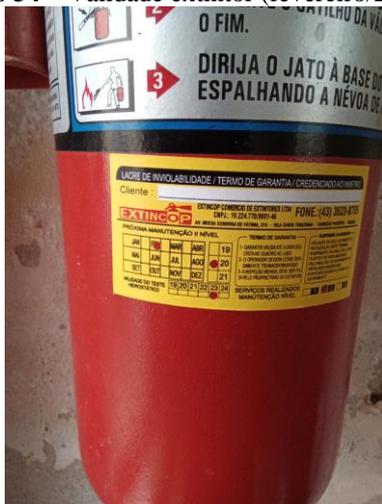
**Foto 34** – Validade extintor (fevereiro/2019)

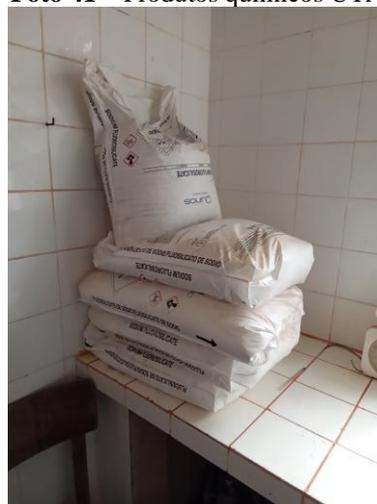
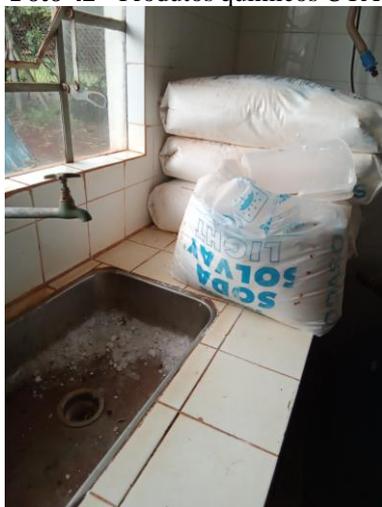
UTA SEDE				
NÃO CONFORMIDADES	REFERÊNCIA LEGAL	SITUAÇÃO		REGISTRO
		CORRIGIDO	NÃO CORRIGIDO	
A área não é isolada (perímetro de segurança)	NBR 12.216/1992	✓		Foto 44 (A UTA está operando em uma sala isolada)
A área não é sinalizada (identificando a finalidade)	Art, 2º, XI da Lei Federal 11.445/07		✓	Foto 44
As condições de limpeza não são boas	Normas e procedimentos técnicos pertinentes	✓		Fotos 36 e 37
Estocagem inadequada de produtos químico	Normas e procedimentos técnicos pertinentes		✓	Fotos 41 e 42

**Foto 41 – Produtos químicos UTA**

- Colocar tela mosquiteira nas aberturas (recomenda deixar com tijolos vazados as aberturas para iluminação e ventilação);
- Os relatórios operacionais/manutenção devem ser assinados pelo responsável técnico e pelo diretor. Deixar via impressa na sede (assinada).
- Os quadros devem ser aterrados e possuir IDR (Interruptor Diferencial) das UTA's.

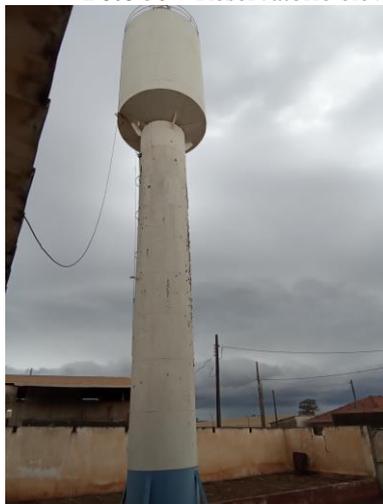
**Foto 50** – Reservatório elevado distrito

REL DISTRITO				
NÃO CONFORMIDADES	REFERÊNCIA LEGAL	SITUAÇÃO		REGISTRO
		CORRIGIDO	NÃO CORRIGIDO	
A área não é sinalizada (identificando a finalidade)	Art. 2º da Lei Federal 11.445/07		✓	Fotos 50 e 51
Existência de locais sem guarda-corpos ou escadas ou em situação inadequada	Art. 5.16 da NBR 12217/1994		✓	Fotos 50 e 51

- Para garantir a qualidade da água deve-se realizar a limpeza e desinfecção do reservatório anualmente conforme estabelecido na Resolução nº65 de 15 de dezembro de 2022. A falta de manutenção e limpeza regular dos reservatórios de água pode resultar no aumento da turvação e na proliferação de microrganismos na água armazenada, prejudicando sua qualidade. Todos os laudos de limpeza devem ser apresentados.
- Deve haver uma placa com identificação e capacidade do reservatório;
- Os reservatórios elevados devem ter escadas de acesso a cobertura protegidos por guarda-corpo, e no início da escada deve ser previsto um meio de impedir o acesso de pessoas não autorizadas.
- Analisar vida útil das estruturas de concreto e metálicas (NBR's 6118/2003 e 15575/2013).
-

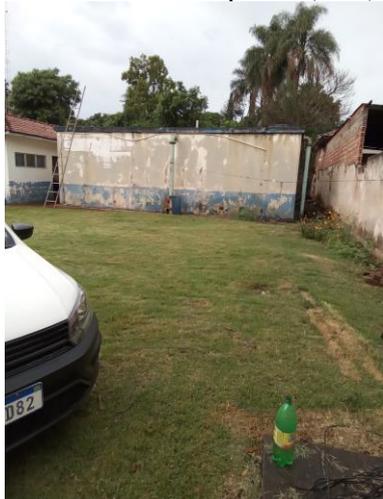
**Foto 52** – Reservatório apoiado (RAP) sede

RAP01 (SEDE)				
NÃO CONFORMIDADES	REFERÊNCIA LEGAL	SITUAÇÃO		REGISTRO
		CORRIGIDO	NÃO CORRIGIDO	
A área não é sinalizada (identificando a finalidade)	Art. 2º da Lei Federal 11.445/07		✓	Foto 52
Existência de vazamentos aparentes	Art. 2º, XI da Lei Federal 11.445/07		✓	Foto 54
Existência de locais sem guarda-corpos ou escadas ou em situação inadequada	Art. 5.16 da NBR 12217/1994		✓	Foto 52
Instalações não estão dentro das normas de segurança (escada/guarda corpo)	Art 5.16 da NBR 12217/1994		✓	Foto 52
Aberturas de inspeção não estão adequadamente fechadas	Art 5.13 da NBR 12217/1994		✓	Foto 53

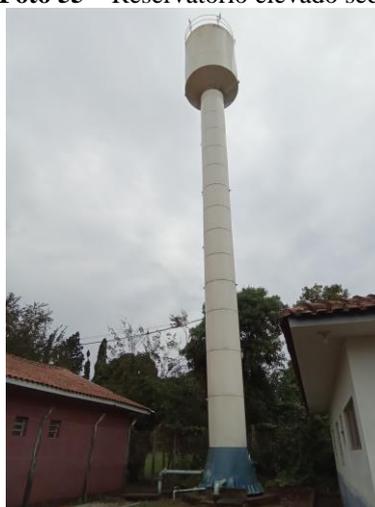
**Foto 55** – Reservatório elevado sede

Inexistência de telas de proteção contra entrada de insetos e pequenos animais nas tubulações de ventilação	Art. 5.14 da NBR 12217/1994		✓	Foto 53
Ventilação está inadequada	Art. 5.14 da NBR 12217/1994		✓	Foto 53
Não há medidor de nível. Não é feito acompanhamento e anotação	Art. 5.15.1 da NBR 12217/1994		✓	Não identificado
Limpeza e desinfecção não é feita adequadamente	Art. 5.1 da ANBR 15527/2007		✓	Não foi apresentado laudo
Reservatório não está em boas condições	NBR 12217/1994		✓	Fotos 52, 53 e 54
Não há macromedicação (saída e/ou entrada)	Art. 5.7 da NBR 12217/1994		✓	Não identificado
REL 01 (SEDE)				
NÃO CONFORMIDADES	REFERÊNCIA LEGAL	SITUAÇÃO		REGISTRO
		CORRIGIDO	NÃO CORRIGIDO	
A área não é sinalizada (identificando a finalidade)	Art. 2º da Lei Federal 11.445/07		✓	Não identificado
Existência de locais sem guarda-corpos ou escadas ou em situação inadequada	Art. 5.16 da NBR 12217/1994	✓		Fotos 55 e 57

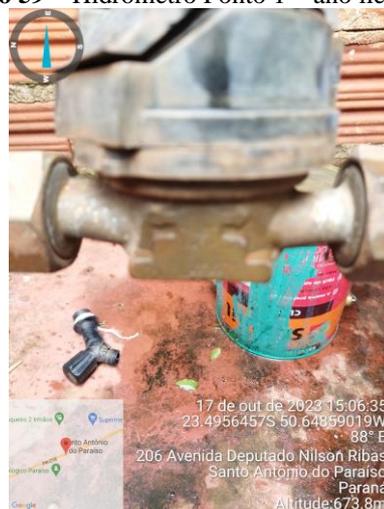
**Foto 59** – Hidrômetro Ponto 1 – ano ilegível

- Elaborar levantamento para controle de redução de perdas. Apresentar relatório assinado pelo diretor e responsável técnico com atribuição;
- Elaborar limpeza da rede (pontas). Apresentar relatório fotográfico com datas da realização da limpeza assinado pelo responsável técnico pelo SAMAЕ;
- Trocar hidrômetros com mais de cinco anos de uso (Fotos 59);

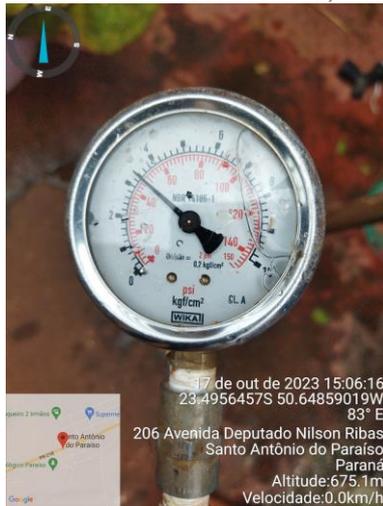
REDE DE DISTRIBUIÇÃO				
NÃO CONFORMIDADES	REFERÊNCIA LEGAL	SITUAÇÃO		REGISTRO
		CORRIGIDO	NÃO CORRIGIDO	
Não há cadastro técnico / projeto	NBR 12218/1994		✓	Não identificado
Não há válvulas de manobra para setorização	NBR 12218/1994		✓	Não identificado
Sem limpeza e desinfecção da rede (deve ser com laudo)	NBR 12218/1994 e GM/SM 888/2021		✓	Não identificado
Não há controle de redução de perdas	Lei 14.026/2022		✓	Não identificado
Pressão no ponto de fornecimento de água em desacordo com os limites mínimo dinâmico (10 mca) e máximo estático (50 mca)	Art 5.4 da NBR 12218/1994 e art 25 da GM/SM 888/2021	✓		Fotos 60, 63 e 66

**Foto 60 – Ponto 1 – Pressão = 33,60 m.c.a**

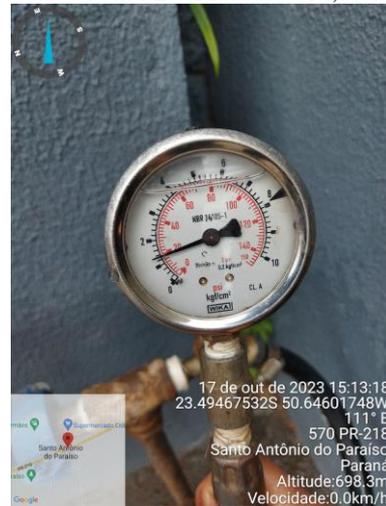
**Foto 63 – Ponto 2 – Pressão = 14,00 m.c.a**

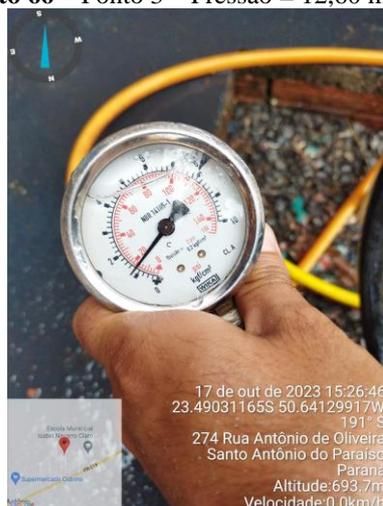
**Foto 66** – Ponto 3 – Pressão = 12,60 m.c.a

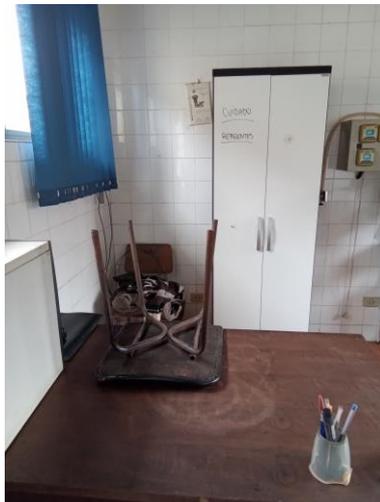
**Foto 71 – Armário laboratório**

Inexistência de armários para guardar reagentes e vidrarias	Art 5.20 da NBR 12.216/1992	✓		Foto 71
Os reagentes não estão armazenados adequadamente	Art 5.20 da NBR 12.216/1992	✓		Foto 71
Não existem fardamentos e EPIs (luva, avental, etc.) adequados para uso dos funcionários	NR 15 e Art. 5.18.4 da NBR 13035/1993	✓		Foto 72

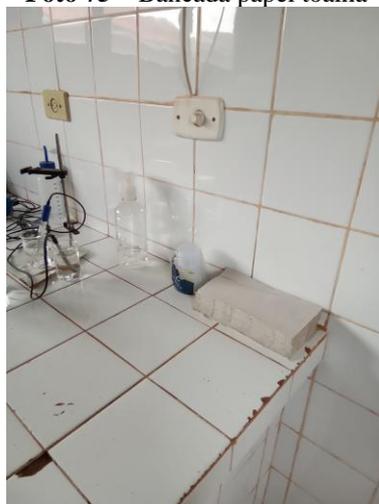
**Foto 75 – Bancada papel toalha**

Não há papel toalha	Normas e procedimentos técnicos pertinentes	✓		Foto 75
Resíduos químicos não tem destinação adequada	Normas e procedimentos técnicos pertinentes		✓	Não identificado
<b>LAUDOS DE ANÁLISES</b>	<b>REFERÊNCIA LEGAL</b>	<b>SITUAÇÃO</b>		<b>REGISTRO</b>
		<b>CORRIGIDO</b>	<b>NÃO CORRIGIDO</b>	
Não há plano de amostragem	Portaria GM/SM 5/2017 alterada pela GM/SM 888/2021	✓		Anexo 03
Analises de água da saída do tratamento não estão adequadas	Analises de água da saída do tratamento não estão adequadas	✓		Anexo 05
<b>CONTROLE</b>	<b>REFERÊNCIA LEGAL</b>	<b>SITUAÇÃO</b>		<b>REGISTRO</b>
		<b>CORRIGIDO</b>	<b>NÃO CORRIGIDO</b>	
Não foi realizado o monitoramento da água bruta na captação, conforme o plano de amostragem estabelecido pela legislação	Portaria GM/SM 5/2017 alterada pela GM/SM 888/2021	✓		Anexo 05
Não foi dada publicidade à qualidade da água distribuída nos termos da legislação (Verificar, por amostragem, informações na fatura mensal, relatório anual, informações no quadro de avisos, etc)	Portaria GM/SM 5/2017 alterada pela GM/SM 888/2021	✓		Foto 7
