**RELATÓRIO TÉCNICO DE FISCALIZAÇÃO DE  
ACOMPANHAMENTO**

**Nº 37/2023**

**Serviço Autônomo de Água e Esgoto  
JATAIZINHO - SAAE**

**MARINGÁ - PR  
JANEIRO/2024**

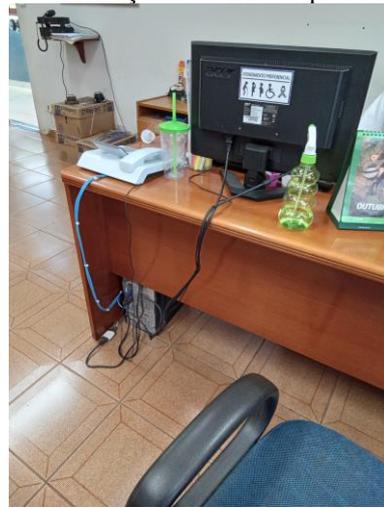
**Foto 7 – Indicação atendimento preferencial**

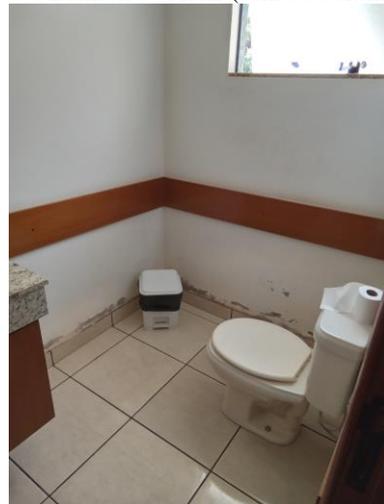
**Foto 9 – Banheiro SAAE (sem acessibilidade)**

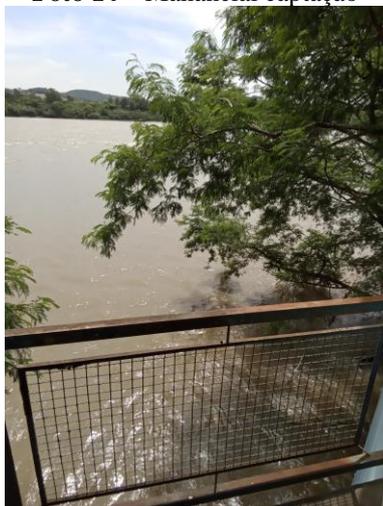
**Foto 14** – Manancial captação

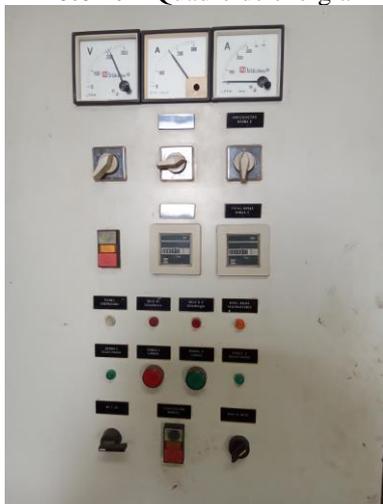
**Foto 20 – Quadro de energia**

- Deve ser realizado aterramento dos quadros de energia (NR 10) que não possuírem;
- Colocar tela mosquiteira nas aberturas (recomenda deixar com tijolos vazados as aberturas para iluminação e ventilação).

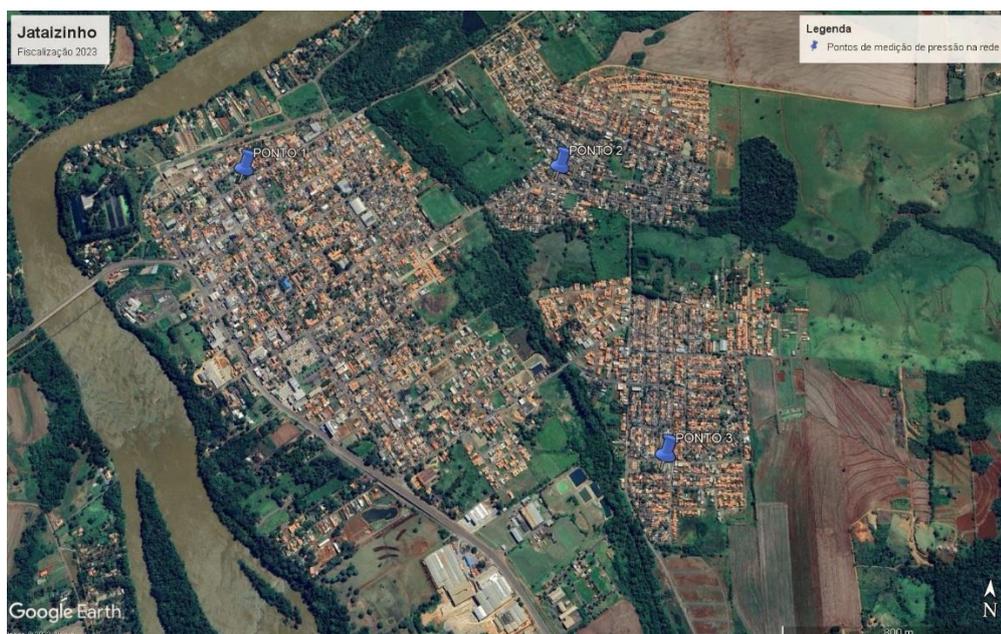
**Figura 2** – Pontos de medição de pressão na rede

Pontos	Localização	Coordenadas		Pressão (m.c.a)
		Latitude	Longitude	
Ponto 01	Figura 02	-23.25422446	-50.98068772	28,00
Ponto 02	Figura 02	-23.25355075	-50.96908727	32,00
Ponto 03	Figura 02	-23.26309853	-50.96494034	28,00

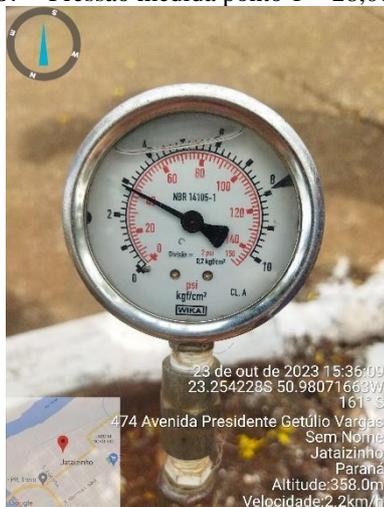
**Foto 87** – Pressão medida ponto 1 = 28,00 m.c.a

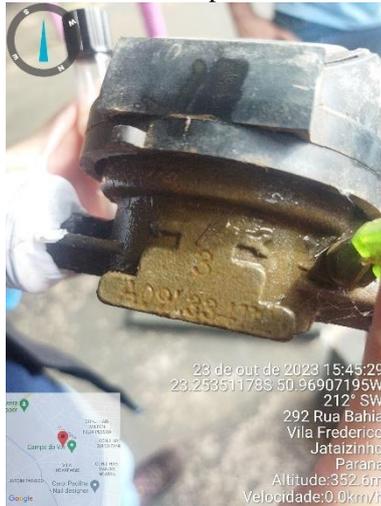
**Foto 89 - Hidrômetro ponto 2 – Ano 2009**

- Todos os pontos medidos pressão estão dentro dos limites permitidos;
- Elaborar levantamento para controle de redução de perdas. Apresentar relatório assinado pelo diretor e responsável técnico com atribuição;
- Dever ser realizada limpeza da rede (pontas). Apresentar relatório com datas da realização da limpeza assinado pelo responsável técnico pelo SAMAE;
- Trocar hidrômetros com mais de cinco anos de uso. (Fotos 86, 89 e 92)

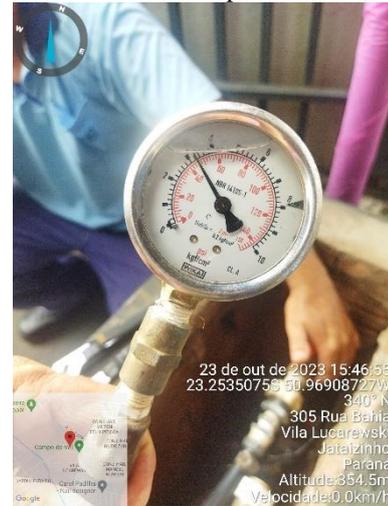
**Foto 90 - Pressão medida ponto 2 = 32,00 m.c.a**

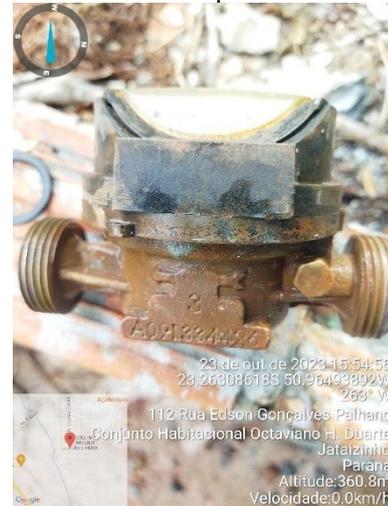
**Foto 92 - Hidrômetro ponto 3 – Ano 2009**

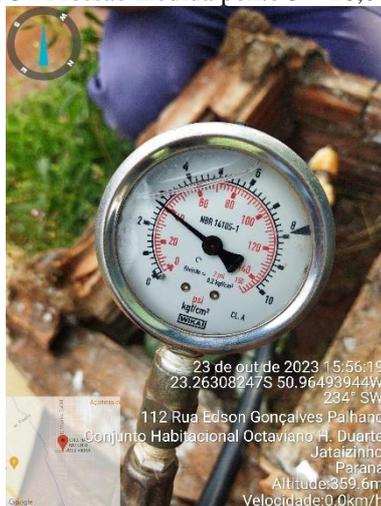
**Foto 93 - Pressão medida ponto 3 = 28,00 m.c.a**

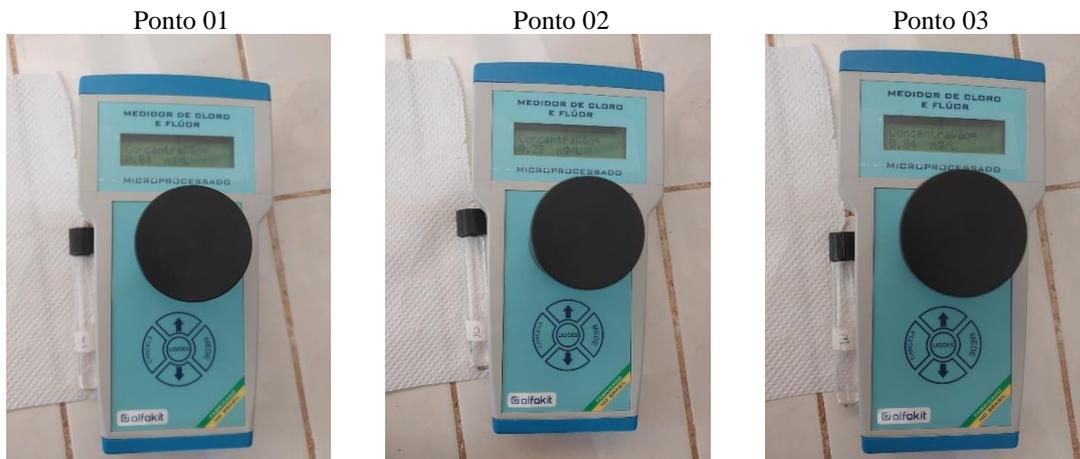
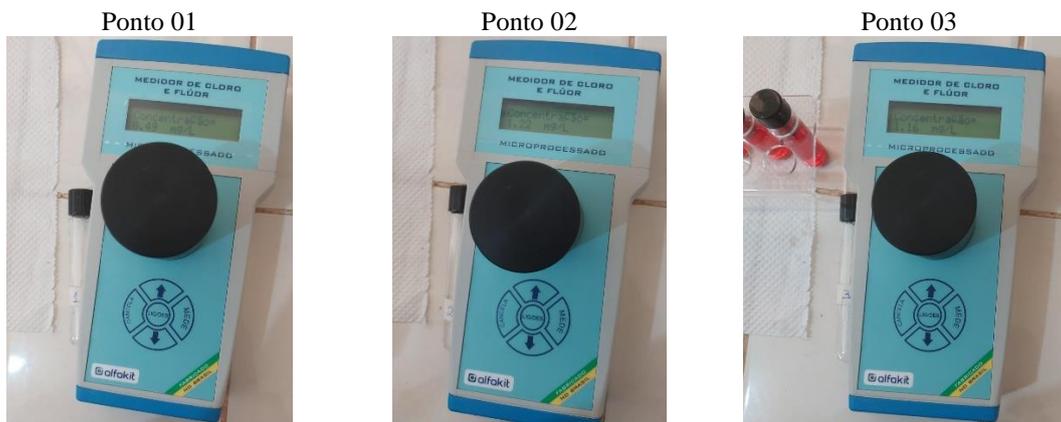
As análises realizadas in loco apresentaram resultados que atendem aos parâmetros exigidos na Portaria GM/MS 888/2021.

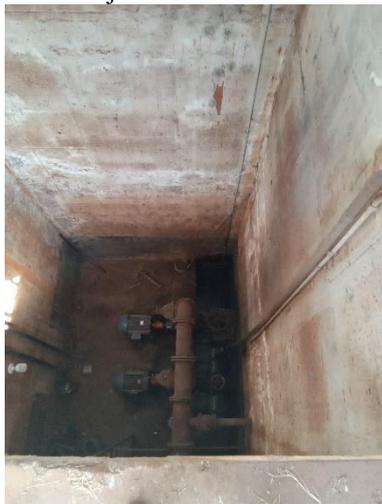
Existência de locais sem guarda-corpos ou escadas adequadas	Art. 5.10 da NBR 12208/1993		✓	Foto 119 e 120
Há sinais de vazamento na estação	Art. 2º, XI da Lei Federal 11.445/07	✓		Foto 119 e 120
Sem registros das manutenções realizadas no quadro e demais itens pertencentes a parte elétrica	NBR 5419/2001 e NBR 5410/1997		✓	Não apresentado
Sem diagrama unifilar atualizado no quadro com especificações do sistema de aterramento	Art. 10.2.3 da NR10 e art. 6.4 da NBR 5419/2001		✓	Não identificado
Sem registros de manutenções na casa de comando	NBR 15.575/2021		✓	Não identificado
Inexistência de Relatório Operacional	Item 3.1.3 do Manual de Fiscalização ORCIPAR		✓	Não apresentado
<b>MINI ELEVATÓRIA RUA CURITIBA</b>				
CONTROLE	REFERÊNCIA LEGAL	SITUAÇÃO		REGISTRO
		CORRIGIDO	NÃO CORRIGIDO	
Não existe projeto da estação elevatória de esgoto	NBR 12208/1992		✓	Não apresentado
As instalações elétricas não são adequadas	NBR 5410/1997 e NBR 5410/1997		✓	Fotos 110 e 111

**Foto 119** – Conjunto motobomba EE do Badola

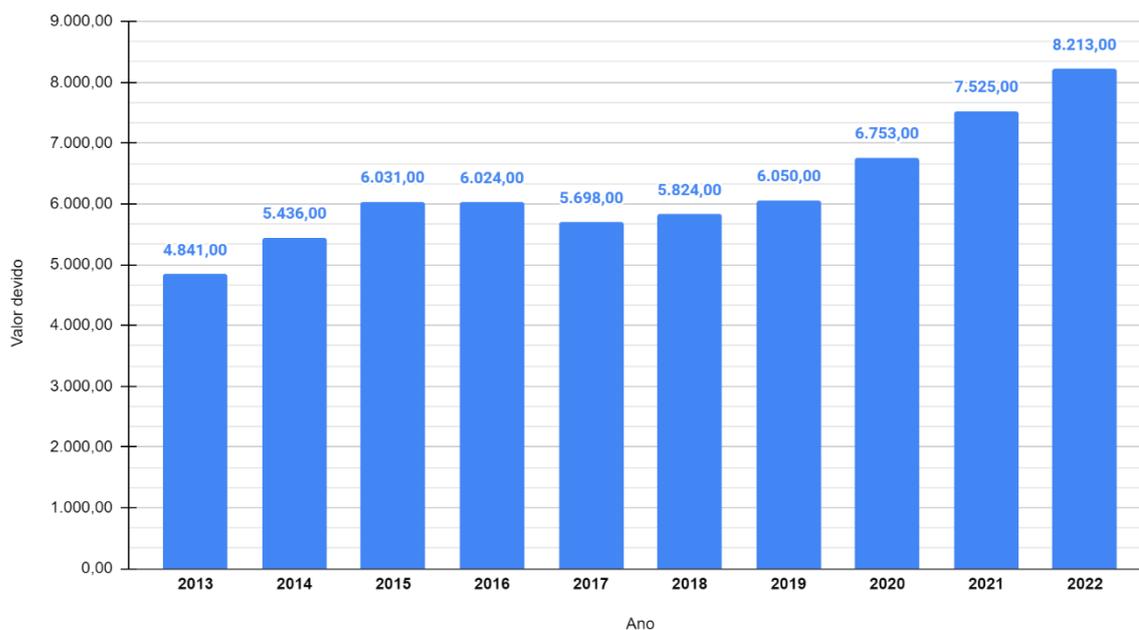
**Figura 5** – Relação de inadimplência

tarifária, por mecanismos que gerem eficiência e eficácia dos serviços e que permitam o compartilhamento dos ganhos de produtividade com os usuários” (grifo nosso). Ao analisar o gráfico abaixo (Figura - Relação de inadimplência), observa-se uma tendência de aumento da inadimplência entre os anos de 2021 e 2022.

Recomenda-se estipulação de mecanismos para aprimorar a forma de cobrança e os ritos complementares visando à obtenção de receitas orçamentárias do prestador.
