**RELATÓRIO TÉCNICO DE FISCALIZAÇÃO DE  
ACOMPANHAMENTO**

**Nº 46/2023**

**Serviço Autônomo Municipal de Água e Esgoto**

**SAMAE – Ibiporã - PR**

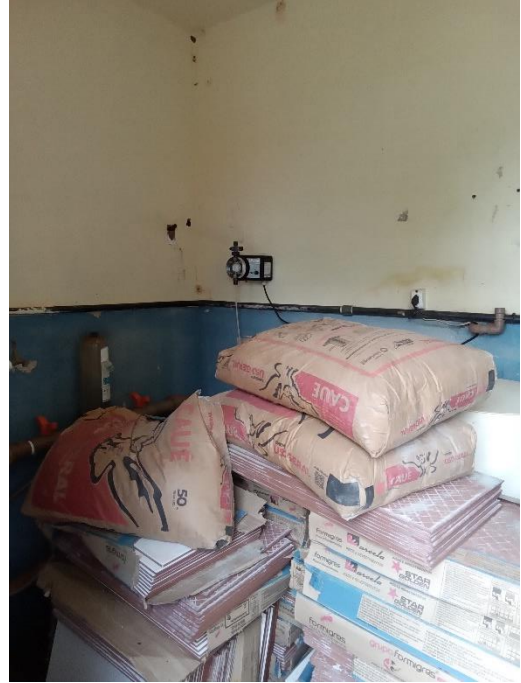
Foto 90 – Reforma em andamento da UTA

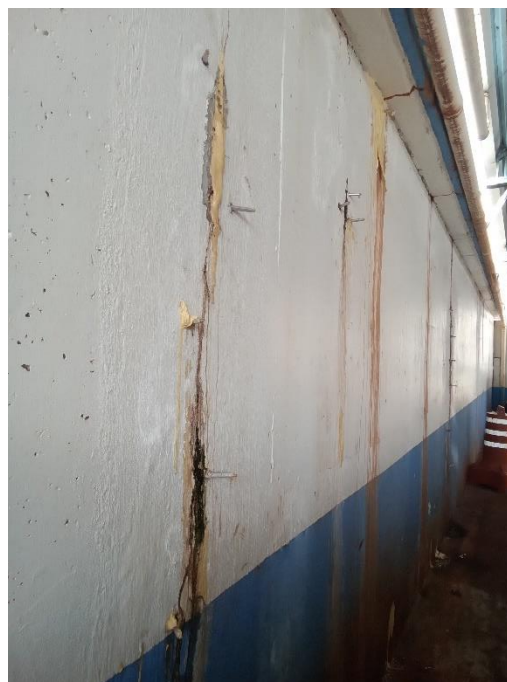
Foto 115 – Sinais de vazamento

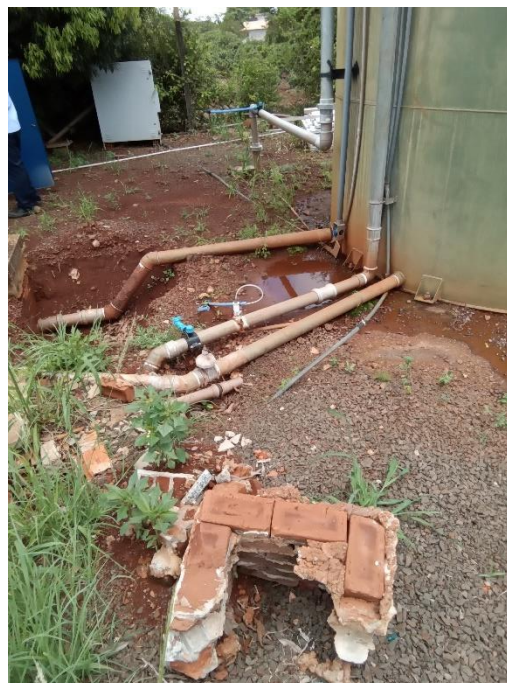
Foto 118 – Sinais de vazamento

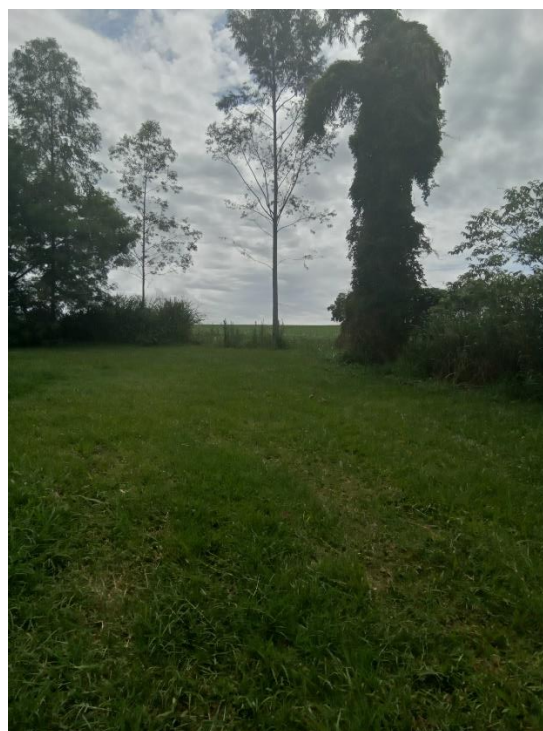
Foto 185 – Cerca danificada

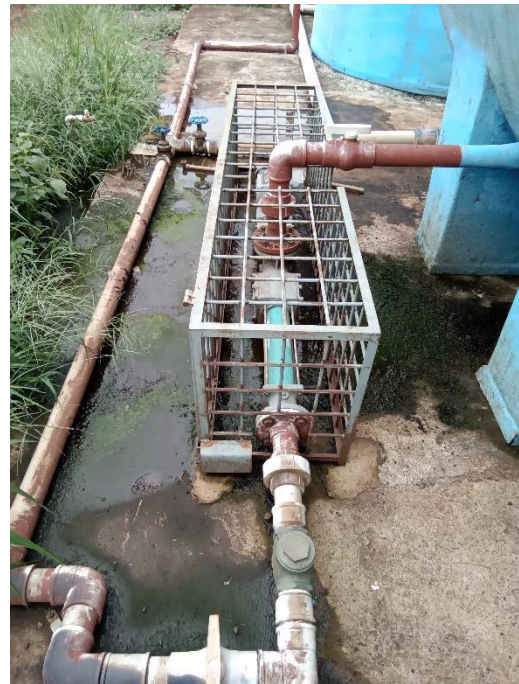
Notas: foram identificados vazamentos nos tanques equalizadores (Foto 205).

Foto 205 – Vazamentos aparentes

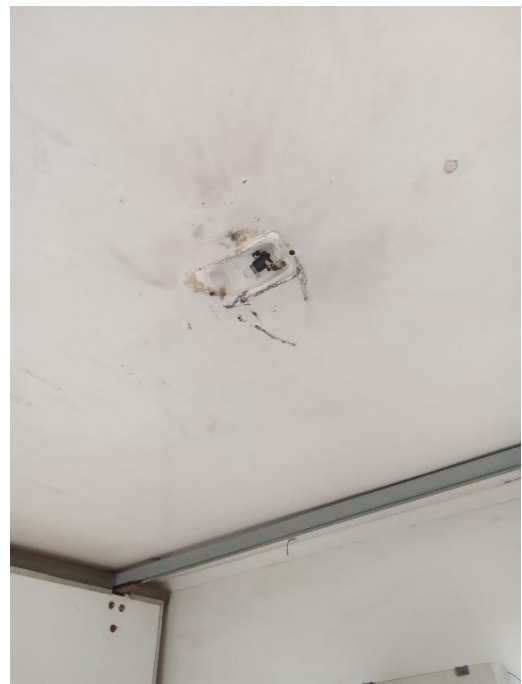
Foto 209 – Local sem iluminação
