**RELATÓRIO TÉCNICO DE FISCALIZAÇÃO DE
ACOMPANHAMENTO**

Nº 47/2023

Secretaria Municipal de Água e Esgoto Mercedes- SEMAE

Para tanto, nos dias 04 e 05 de dezembro de 2023, realizou-se fiscalização direta no SEMAE de Mercedes, onde os principais objetivos foram verificar a situação das ‘não conformidades’ apontadas na fiscalização inicial de 2022 e verificar possíveis outras ‘não conformidades’ para os Sistema de Abastecimento de Água e Esgotamento sanitário

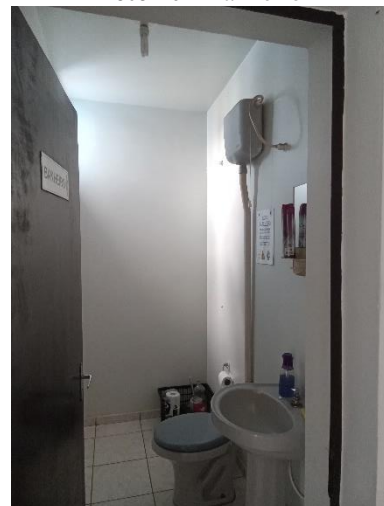
Foto 10 - Banheiro

Não ocorre disponibilidade das informações básicas aos usuários	Art. 6º, caput, VI da Lei Federal nº 13.460/2017	✓		Foto 05
Não existe registro de atendimento (tipo se solicitação, data, etc.)	Art. 6º, caput, III da Lei Federal nº 13.460/2017	✓		Foto 06
Não comunicar ao ORCISPAR situações de emergência que possam ocasionar interrupção na prestação de serviços ou causem transtornos à população.	Art. 40, caput, I da Lei Federal nº 11.445/2007	✓		Foto 11
Não possuir registro de reclamações e/ou solicitações dos usuários	Art. 15, caput, da Lei Federal nº 13.460/2017		✓	Não apresentado
ESTRUTURA FÍSICA	REFERÊNCIA LEGAL	SITUAÇÃO		REGISTRO
		CORRIGIDO	NÃO CORRIGIDO	
Localização e acessibilidade das unidades do prestador não são boas	Art. 5º, caput, X da Lei Federal nº 13.460/2017		✓	Foto 10 (Banheiro sem acessibilidade)
		SITUAÇÃO		REGISTRO

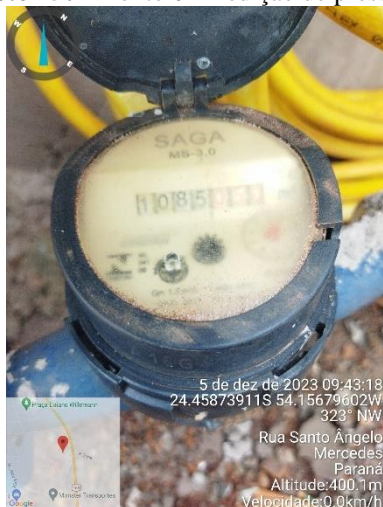
Foto 150 – Ponto 01 medição de pressão

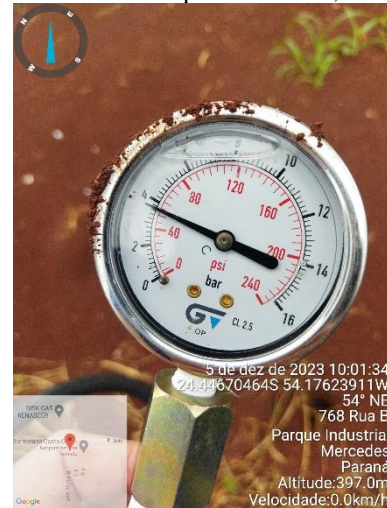
Foto 155 - Pressão ponto 02 = 38,50 m.c.a

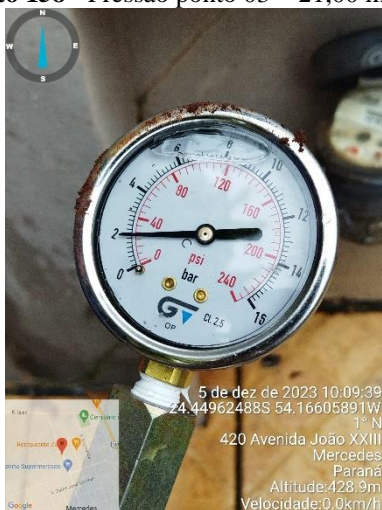
Foto 158 - Pressão ponto 03 = 21,00 m.c.a
