**RELATÓRIO TÉCNICO DE FISCALIZAÇÃO DE
ACOMPANHAMENTO**

Nº 48/2023

**Serviço Autônomo de Água e Esgoto
Santa Isabel do Ivaí - SAAE**

MARÇO/2024

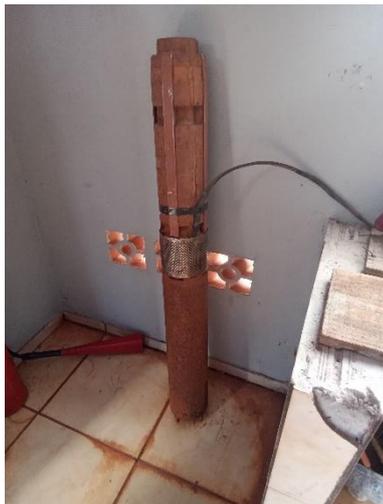
Foto 38 – Bomba reserva

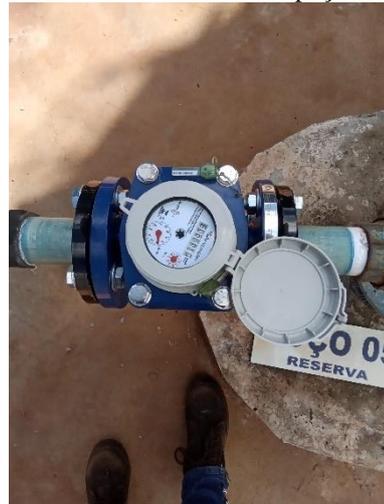
Ausência de macromedidor	Art 4.2 da NBR da NBR 12.212/1992	✓		Foto 42
Ausência de conjunto moto bomba de reserva a disposição	Art. 5.3.2 da NBR 12.214/1992	✓		Foto 38
Inexistência de registros das manutenções realizadas no quadro e demais itens pertencentes a parte elétrica	NBR 5419/2001 e NBR 5410/1997	✓		Anexo 17
Inexistência de diagrama unifilar atualizado no quadro com especificações do sistema de aterramento	Art 10.2.3 da NR10 e art 6.4 da NBR 5419/2001		✓	Não identificado
Falta de registros de manutenções na casa de comando	NBR 15.575/2021	✓		Anexo 17
Inexistência de Relatório Operacional	Item 3.1.3 Manual de Fiscalização ORCIPAR	✓		Anexo 17
Ausência de medição de nível	Art 4.2 da NBR da NBR 12.212/1992		✓	Não apresentado
Não é realizada limpeza periódica do poço	NBR 12.212/1992		✓	Não apresentado

Foto 42 – Macromedidor poço 05

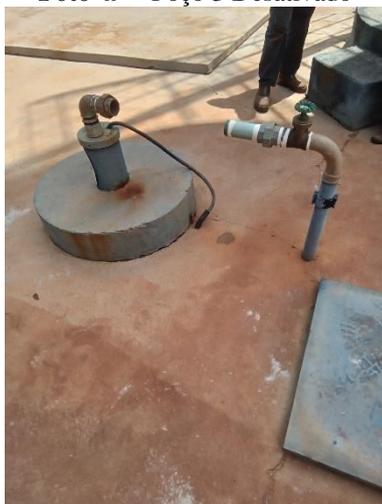
Foto 49 – Poço 3 Desativado

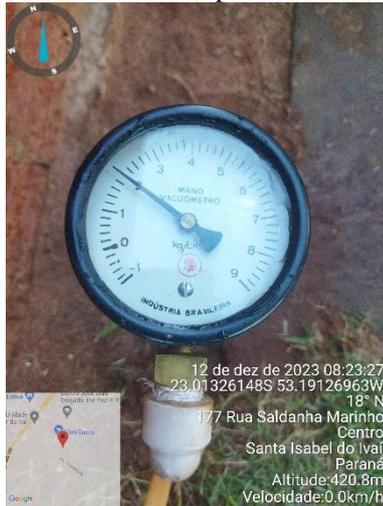
Foto 95 – Pressão medida ponto 01 = 20,66 m.c.a

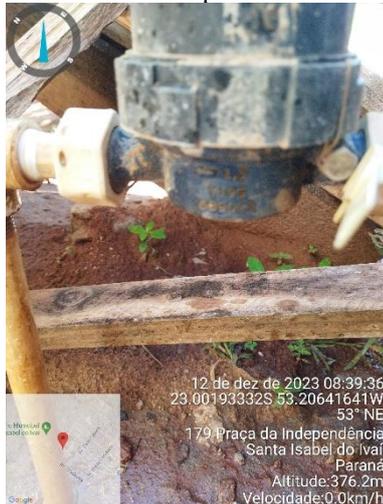
Foto 97 - Hidrômetro ponto 02 – Ano 2019

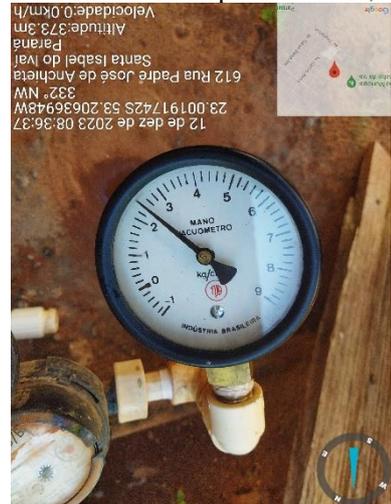
Foto 98 - Pressão medida ponto 02 = 28,00 m.c.a

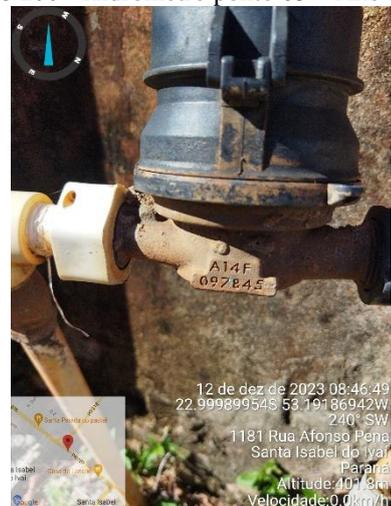
Foto 100 - Hidrômetro ponto 03 – Ano 2014

- Todos os pontos medidos pressão estão dentro dos limites permitidos;
- É recomendado trocar hidrômetros com mais de cinco anos de uso (Fotos 94 e 100);
- Elaborar levantamento para controle de redução de perdas. Apresentar relatório assinado pelo diretor e responsável técnico com atribuição;
- Elaborar limpeza da rede (pontas). Apresentar relatório fotográfico com datas da realização da limpeza assinado pelo responsável técnico pelo SAMAE;

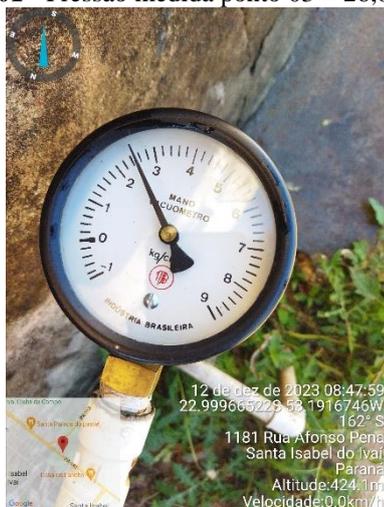
Foto 101 - Pressão medida ponto 03 = 26,00 m.c.a
